**ROHTLAANE TALU E HITUSTEHNILINE ANALÜÜS,  
AJALOO LINE KIRJELDUS JA ETTEPAN EKUD  
SÄÄSTVAKS RENOVEERIMISEKS**

Rohtlaane talu, Harmi küla, Kose vald, Harjumaa

2015/2016 õppeaasta  
Arhitektuuri konserveerimise ja restaureerimise täiendkoolituskursuse lõputöö

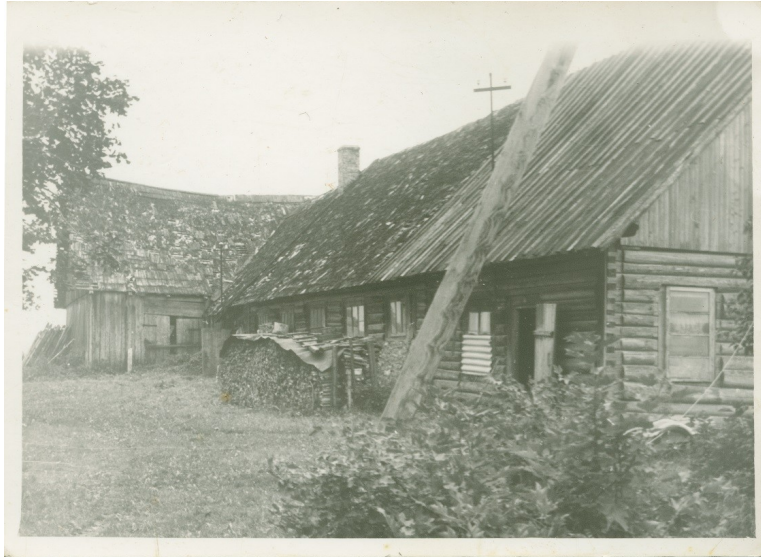
kolhoosi seakasvatuse väljakolimist 1960. aastatel jäid küün ning ait tühjalt seisma ja lagunema (foto 2). 1990. aastatel, kui hooned perekonnale tagasi anti, lammutas Antoni poeg Ago Liimand, juba sissekukkunud katusega küüni maani maha ning mõned aastad hiljem samuti varisemisohhtlikuks muutunud lauda lõunaosa kuni kivimüürini.

*Foto 2: Amortiseerunud laut ning tagataustal varisemisohhtlik küün*

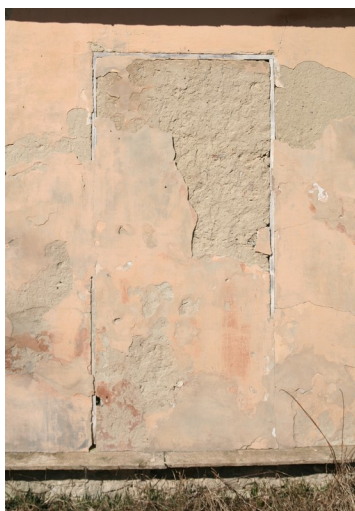
Säilitada hoone praegune maht. Elamu lõunapoolsesse külge on lubatud ehitada 1992. aasta ülesmöödistamisprojekti näha olev uks (uksekoht on näha mahakukkunud krohvi alt fotol nr 5) ning selle ette originaalplaneeringus antud ühekorruseline viilkatusega veranda. Lubatud on ka välja ehitada elamu pööningukorrus eluruumideks.

*Foto 5: Ukseava raam elamu lõunafassaadis*

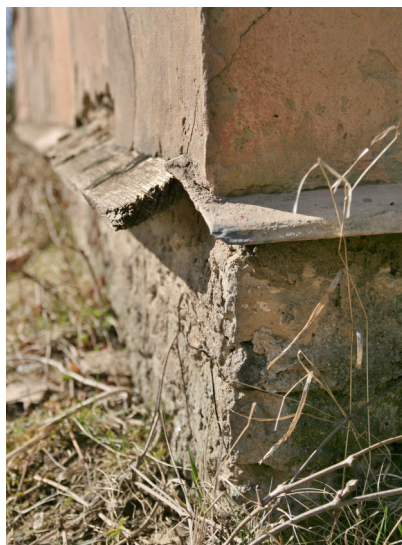
*Foto 6: Elamu paekivivundament ja puidust veelaud*

maja õhutamiseks. Suureks probleemiks maja puhul on selle kehv soojapidavus, mille üheks lahenduseks on sokli/vundamendi soojustamine, sest ainult põrandate soojustamine ei anna nii tõhusat tulemust.

**Selleks, et hoone proportsioonid säiliks, tuleb vundamendi soojustamisega ette võtta samaaegselt ka fassaadi korrastamise projekti (fassaadi soojustamine, uus esialgset välisilmet markeeriv asunikulaudis ning akende tõstmine väljapoole, laudisega samale joonele). Lahtised kivid soklis tuleb kinnitada ja vuukida lubitsemementmördiga. Samuti taastada kohati säilinud soklit kaitsev puidust veelaud.**

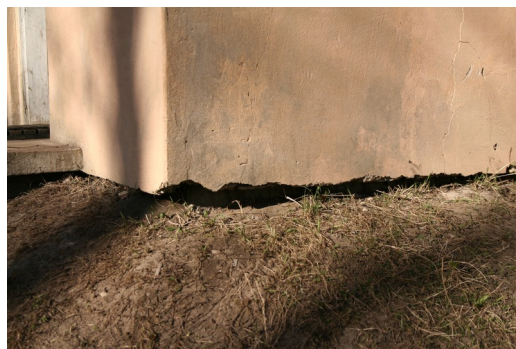
*Foto 7: Elamu tuulekoja sokliososa*

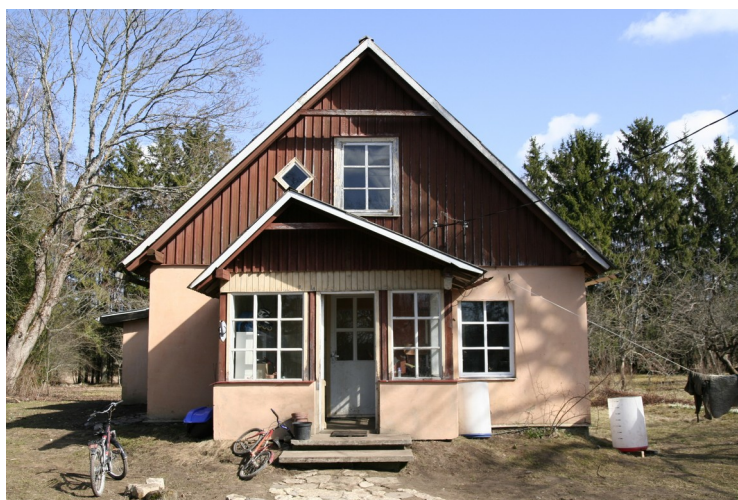
*Foto 8: Elamu laiendatud tuulekoda*

Seinapalkide seisukord on esialgsel visuaalsel hinnangul hea, kuid vajalik on täpsema hinnangu saamiseks konsulteerida ekspertidega. **Mädanik- ja putukkahjustusega seinapalgid tuleb asendada või proteesida.**

**Koos vundamendi/sokli soojustamisprojektiga, tekib võimalus ka soojustada väliseinad (tselluvill või pillirooplaat). Samuti tuleks soojustamisprojekti puhul taastada ka seinte esialgne viimistlus (asunikulaudis). Seinte soojustamise puhul tuleb aknad tõsta väljapoole, laudisega samale joonele. Seinte värvimisel lähtuda ajastukohastest värvikombinatsioonidest**

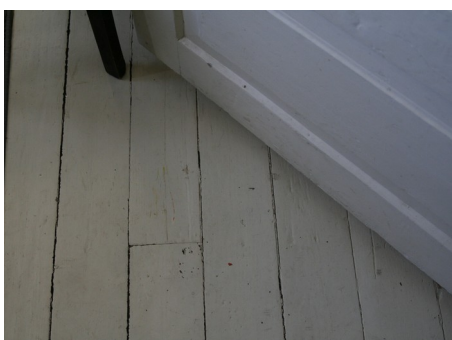
*Foto 9: Elutoas säilinud esialgsed põrandalauad*

Elamul on laagidele toetuv suhteliselt laiade laudadega (20cm) puitpõrand. **Põrandate taastamisel arvestada hoone funktsioonidega. Võimalusel säilitada olemasolevad põrandalauad. Uute põrandalauade tellimisel arvestada säilinud põrandalauade laiusega.**

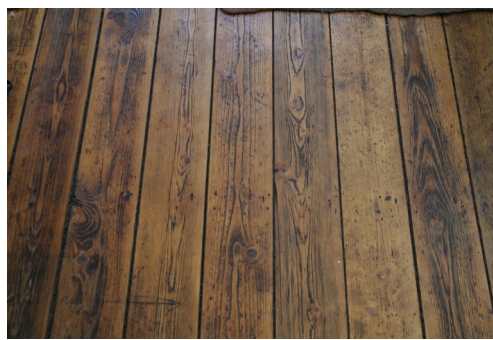
*Foto 10: Tuba nr 2 restaureeritud esialgsed põrandalauad*

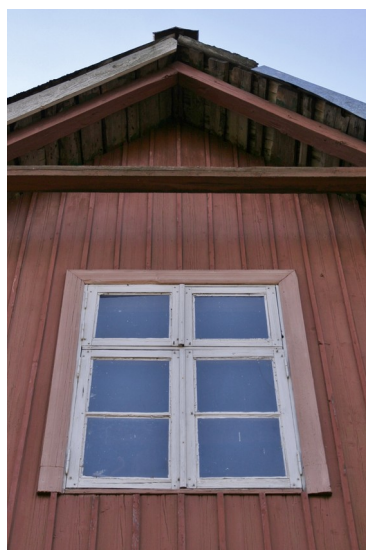
Akende seisukord on hea kuni rahuldav. Alumise korrusel vajavad pooled aknad restaureerimist.

*Foto 11: pööninguaken idafassaadil*

**Soojapidavuse parandamiseks on lubatud paigaldada akna sisemisse raami pakettklaasid.**

**Uute akende tegemisel tuleb kasutada klaasi läbivaid prosspulki, mitte neid klaasile peale liimida. Aknaklaase paigaldada linaõli ja kriidi baasil kitiga, värvida linaõlivärviga. Akende puitraamid restaureerida. Puuduvate originaalide asemele teha rekonstruktsioonid vanadest akendest (olemasolevate originaalakende eeskujul). Aknamanused võimalusel taaskasutada või teha koopiad algsete eeskujul või leida selle aja stiili järgivad uued manused.**

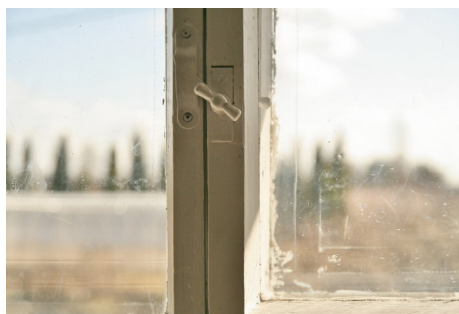
*Foto 12: Lõunafassaadi üheksase jaotusega akna luftakna kinniti*

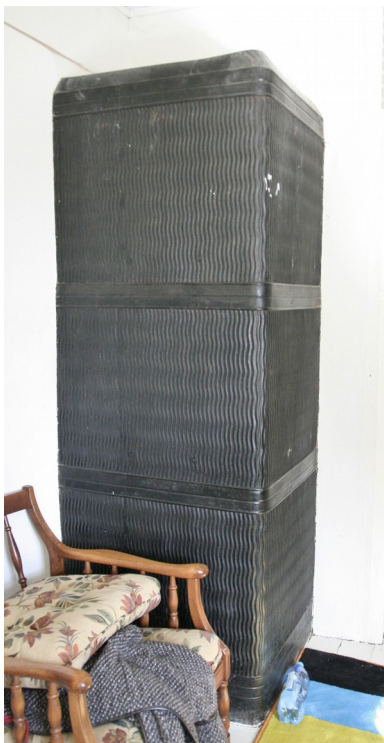
Esialgse glasuurimata ahjupottidest ahju asemel on ehitatud plekkahi (foto 13), mille seisukord näib visuaalsel vaatlusel olevat hea. Ahju seisukorra hindamiseks kasutada ekspertide abi. **Juhul, kui praegune ahi on halvas seisukorras, tuleb laduda uus ahi 1930. aastate taluehitiste tüüpprojektide järgi (glasuurimata ahjupotid). Sobivaima lahenduse leidmiseks kasutada ekspertide abi.**

*Foto 13: Uus plekkahi elutoa ja köögi vahel*

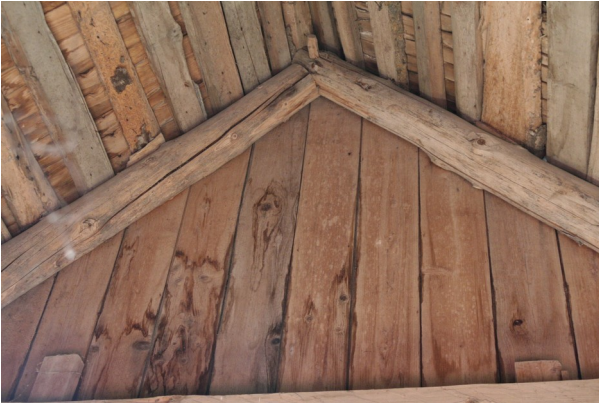
Eterniidi all on säilinud esialgne kolmekordne laastukatus. Säilinud on esialgsed katusesarikad, viilulauad ning pennid. Laastukatuse seisukord on halb, vajab renoveerimist. Idaküljel üks viilulaud puudub, olemasolevate viilulaudade seisukord on rahuldav. Pennide seisukord hea. Katuse räästas ei ole piisavalt lai ning vihm sajab vastu otsaseinu, tekitades niiskuskahjustusi (foto 14).

Foto 14: Niiskuskahjustused pööningu lääneseinas

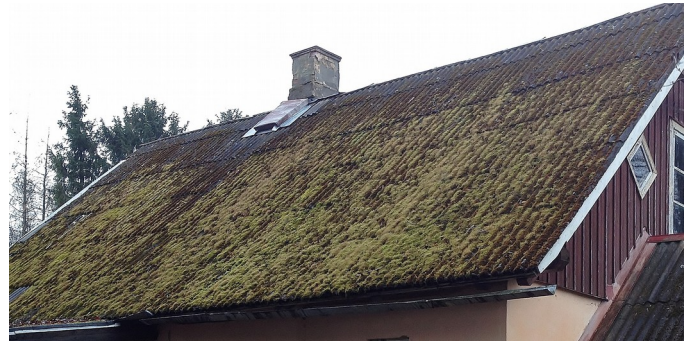
Foto 15: Elamu eterniitkatuse põhjapoolne sammaldunud külg

Elamu eterniitkatuse põhjapoolne külg on tugevalt sammaldunud (foto 15). Eemaldada tuleb eterniit elamu katuselt täies ulatuses. Soovitatav on kolmekordne laastukatus asendada kimmkatusega. Restaureerida tuulekastid katuse servades koos pennidega. Katuse räästast on lubatud laiendada sademetest tuleneva niiskuskahjustuse vältimiseks. Sauna pultkatuse praegune rullmaterjalist (ruberoid) kate eemaldada ning asendada tänapäevase eterniidiga või laduda elamumaja katust jäljendav kimmkatus.

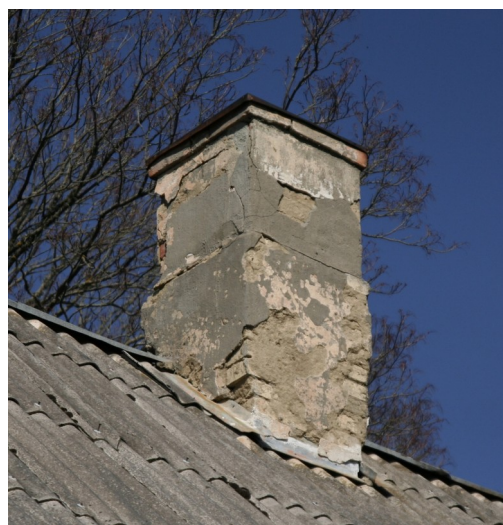
Visuaalsel hindamisel tundub korsten olevat halvas seisukorras, kuid parema ülevaate jaoks lasta ekspertidel hinnata. Restaureerimisel või uuesti ladumisel tuleb arvestada korstna esialgseid mahte ning kasutada ajastukohaseid materjale, vajadusel konsulteerida asjatundjatega ning võtta eeskuju 1930. aastate taluehitiste tüüpprojektidest.

Foto 16: Elamu korstna seisukord

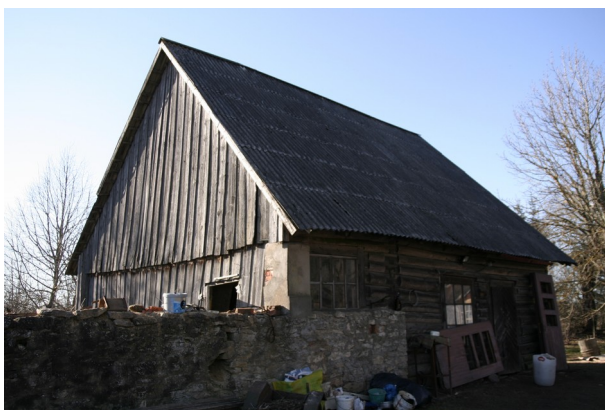
Laut (fotod 17 - 20), mis on Rohtlaane talu krundi vanim säilinud ehitis, on palkeehitis, mille lõunapoolsest osast on säilinud vaid kõrge pakkivivundament. Säilinud kivimüür tuleb konserveerida ning müüridevahelist ala on lubatud taaskasutada sepikoja ning väliköögina. Müüridele tuleb säilitamise eesmärgil ehitada peale katus, katusekattematerjalina kasutada põletatud savikivi, istuda müürile mätaskatus või katta paksu krohvikihiga. Lubatud on ehitada sepikojale täies ulatuses müürideni ulatuv katus, mis toetuks müürile ning oleks ühtlasi müürile kaitseks.

Foto 17: vaade laudahoone säilinud osale kagunurgast

Lauda säilinud (põhjapoolse) osa eterniitkatus eemaldada ning taastada see puitkattega laastu- või kimmkatusena. Säilinud hooneosa seinapalkide seisukorra hindamiseks konsulteerida ekspertidega. Mädanik- ja putukkahjustusega seinapalgid tuleb asendada või proteesida.

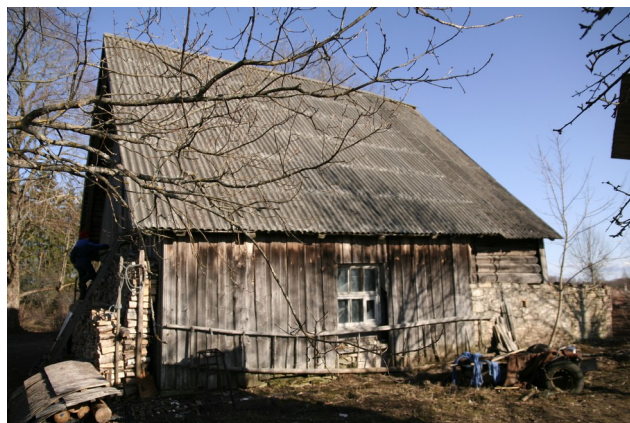
Foto 18: vaade laudahoone säilinud osale lääneküljest

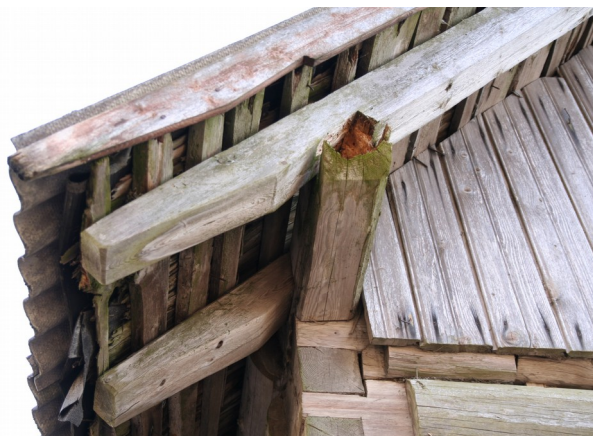
Foto 19: laudahoone säilinud osa katusekonstruktsioon

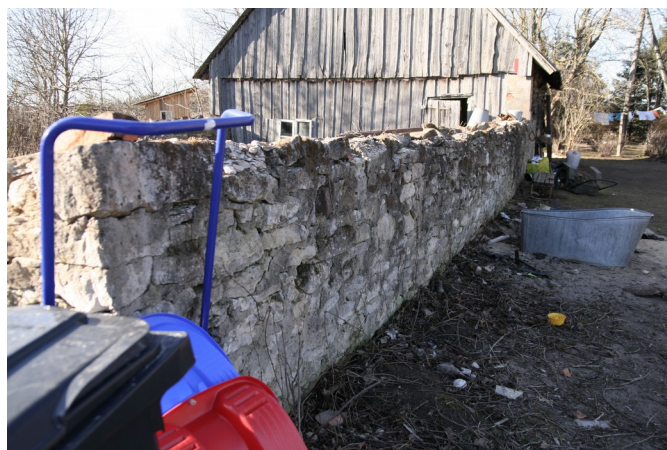
Foto 20: Lauda lõunapoolsest osast säilinud kivimüür

Lauda lõunaosa kivimüür tuleb säilitada ning soovitavalt katta konserveerimise eesmärgil mätaskatusega. Müüridevahelist ala on lubatud taaskasutada suveköögi ning sepikojana.

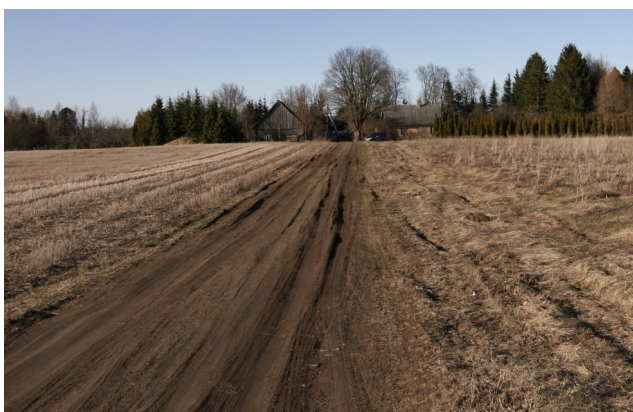
Rohtlaane taluõuele paaseb mööda kruusateelt kõrvale keeravat muldteed, mis on niisketil perioodidel pehme ning raskesti läbitav. **Krundi sissesõidutee on lubatud katta kruusakillustikuga tee paremaks läbimiseks.**

Foto : Kruusateelt krundini viiv muldtee
