LISA 1
KULTUURIVÄÄRTUSLIKE DETAILIDE JA TARINDITE TABEL

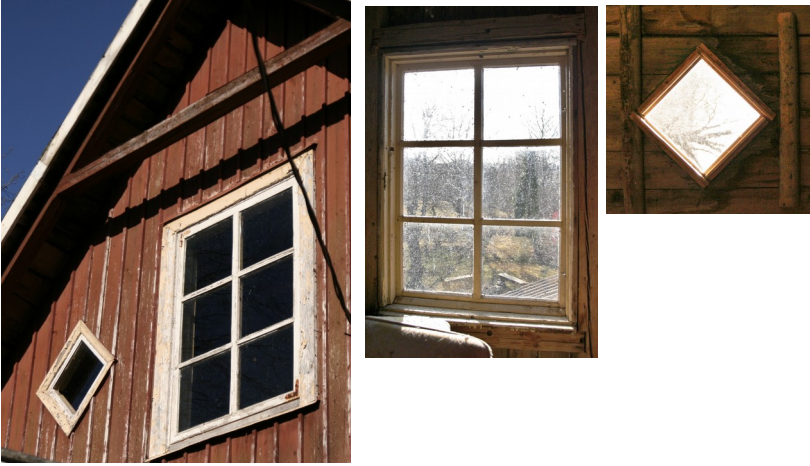
<p>3. Aken tüüp A3 ja A4</p>

<p>Läänefassaad</p>	<p>Tüüp 3: kuuese jaotusega aken Tüüp 4: rombikujuline aken</p>	<p>Hea</p>
<p>4. Uks tüüp U1</p>

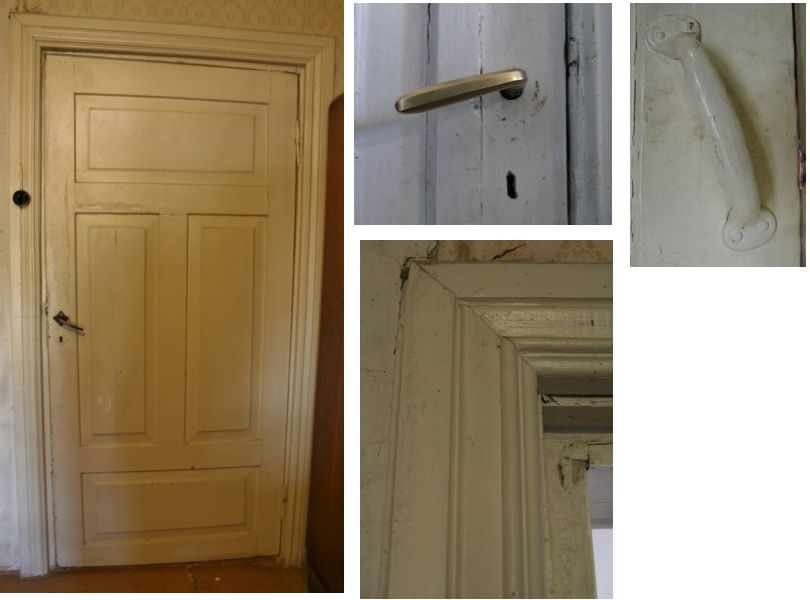
<p>5 ust: 1. esikust kööki 2. köögist sahvrisse 3. köögist elutuppa 4. köögist tuppa nr. 1 5. elutoast tuppa nr. 2</p>	<p>Tahveluks nelja tahvliga, erinevad ajastukohased ukselingid</p>	<p>Hea</p>

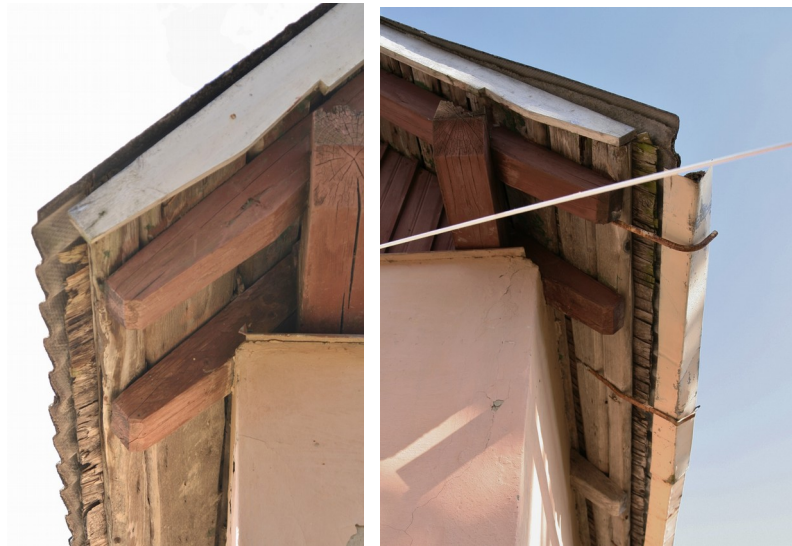
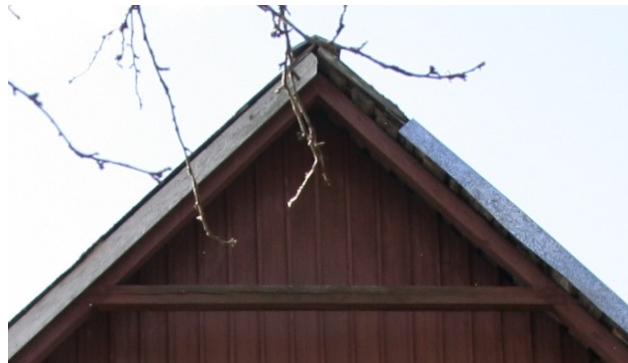
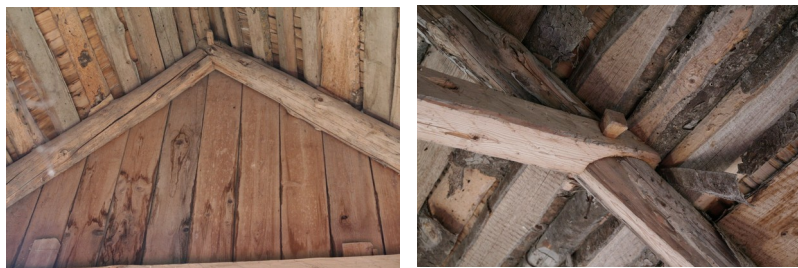
7. Katusekonstruktsioon

Eterniidi all on säilinud esialgne kolmekordne laastukatus. Esialgsed katuse sarikad, viilulauad ning pennid.

Laastukatuse seisukord halb, vajab renoveerimist. Idaküljel üks viilulaud puudub, olemasolevate viilulaudade seisukord on rahuldav. Pennide seisukord hea.

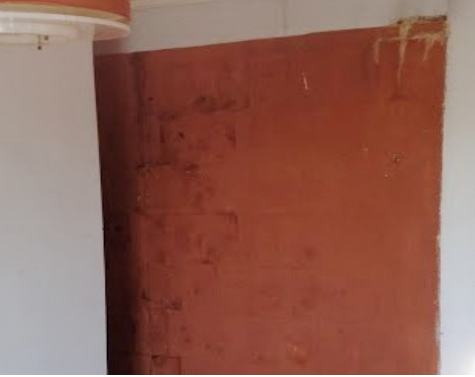
8.	<p>Soemüür (S1)</p>

Tubade nr 1 ja nr 2 vahel	Savipottidest soemüür	Hea
9.	<p>Trepp</p>

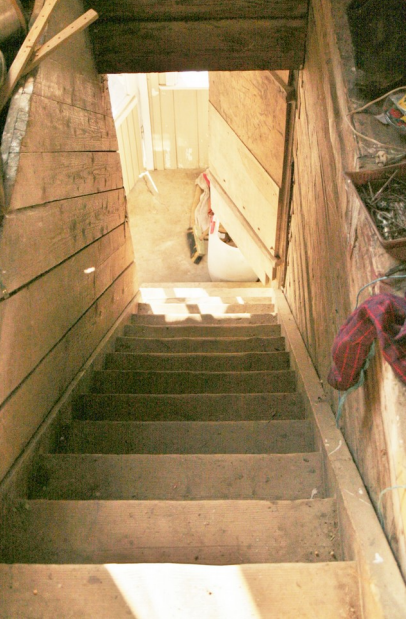
Tuulekojast pööningule	Puidust 15 astmeline trepp teisele korrusele	Rahuldav
