**VÄLUSTE KOOLIMAJA AJALOOLINE ÜLEVAADE,
SEISUKORRA HINNANG NING ETTEPANEKUD HOONE
KORRASTAMISEKS**

Koolimetsa, Väluste küla, Tarvastu vald, Viljandi maakond

2015/2016 õppeaasta
Arhitektuuri konserveerimise ja restaureerimise täiendkoolituskursuse lõputöö

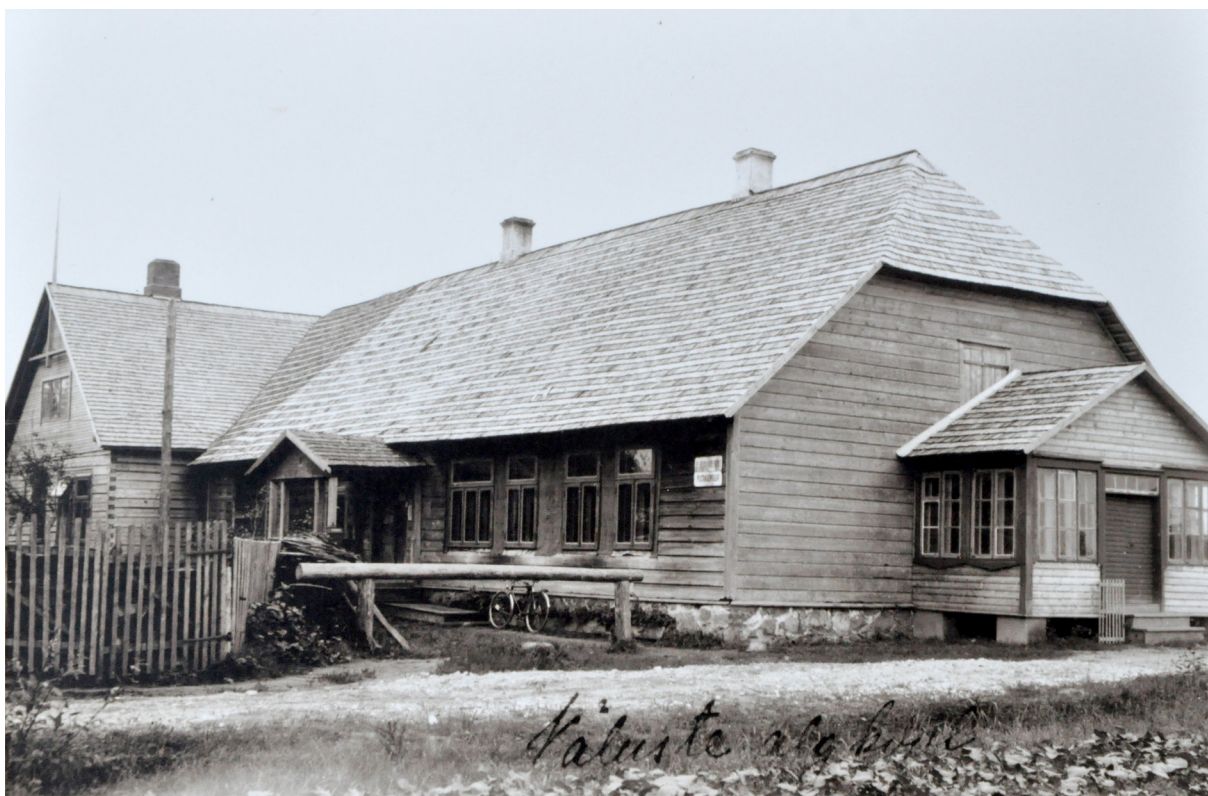
4. Väluste koolimaja.

Vanimal säilinud ajaloolisel fotol on Väluste koolimajal vastvalminud juurdeehitus. Järelikult pärineb foto aastatest 1934-1935. Fotol on näha, et poolkelpkatus on kaetud laastuga. Uue juurdeehituse räästaserv on nähtavalt kõrgemal. Juurdeehituse osal on veel katmata palk, vana osa kaetud rõhtlaudisega. Korstnate ülesladumise stiilis on märgata erinevusi. Vanal hooneosal on originaalkorstnad säilinud. Põhjapoolne akendega veranda ehitamise aeg on täpselt teadmata, teise korruse lakaluuk veranda kohal annab alust arvata, et tegemist on hilisema juurdeehitusega.

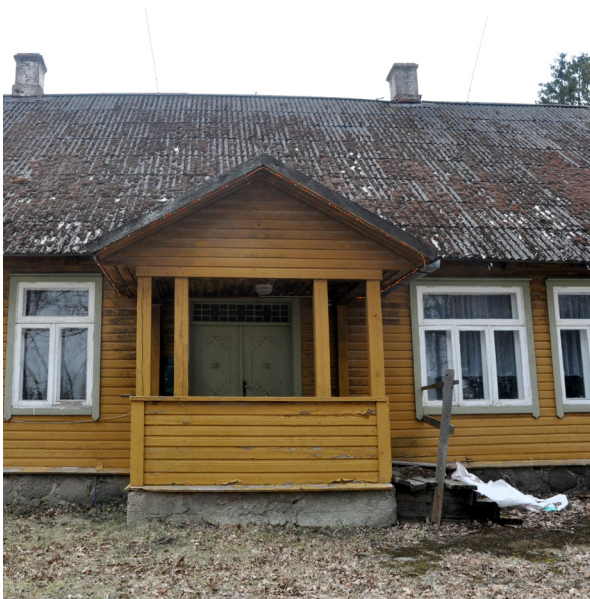
Hoonel on säilinud 1930-ndate aastate stiilis aknad. Seoses 1934. a. juurdeehitusega muudeti aknaavade asukohti ning hoone sai moodsama jaotusega aknaraamid. Aknad on rahuldavas seisukorras ning restaureeritavad. Akende restaureerimisel eemaldada paksuks koorikuks kasvanud mittesobivad viimistluskihid ja klaasiliistud. Aknad korrastada, teostada klaasimis-tööd, kittida ja värvida linaõlivärviga

5. Vaade idasuuna akendele.

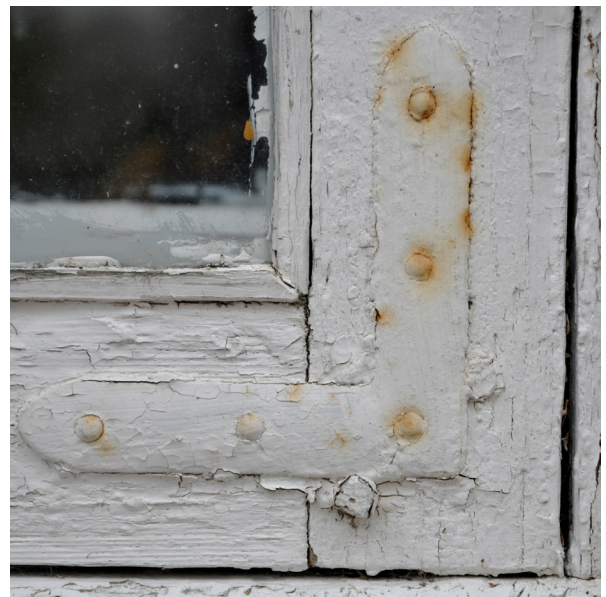
6. Detail, aknanurgik.

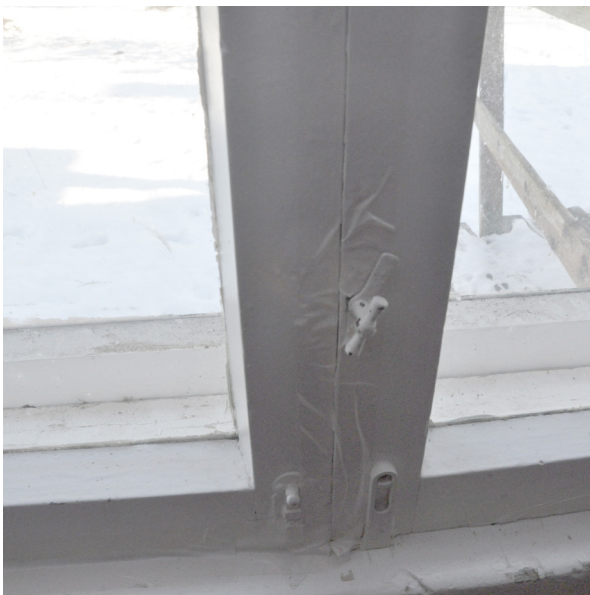
7. Aknaraam ja sulused seestpoolt.

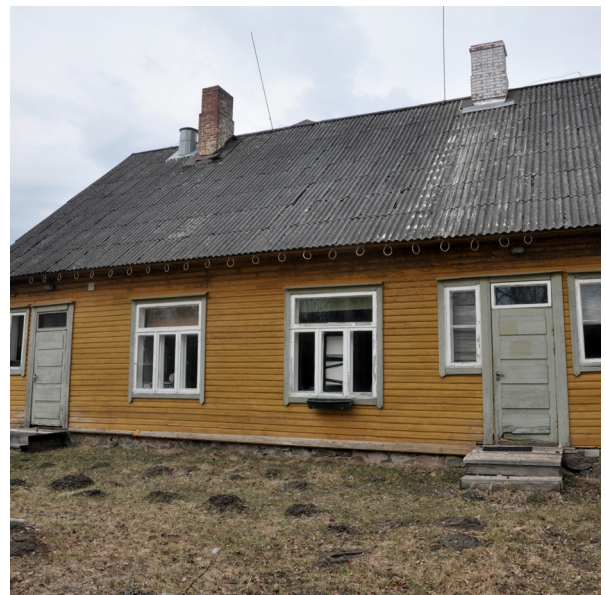
8. 1930-ndate aastate stiilis aknad hoone lõunaküljel.

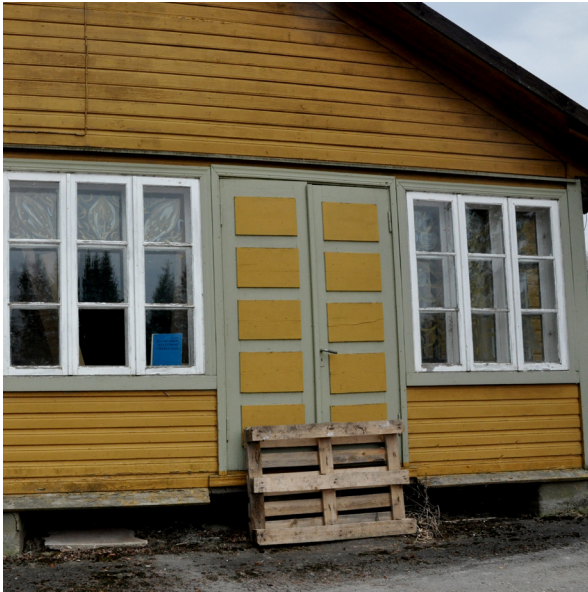
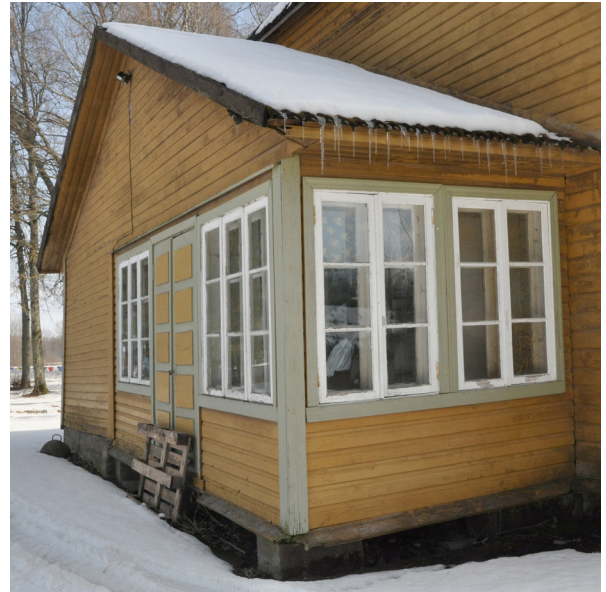
9, 10. Idapoolse veranda aknad. Üheksa ja kuueruudulised aknaraamid viitavad stiililiselt varasemale ajale kui 1934. a.

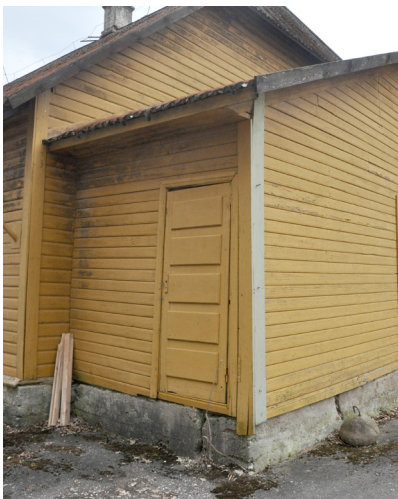
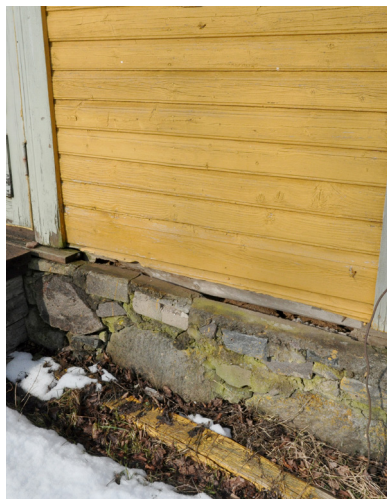
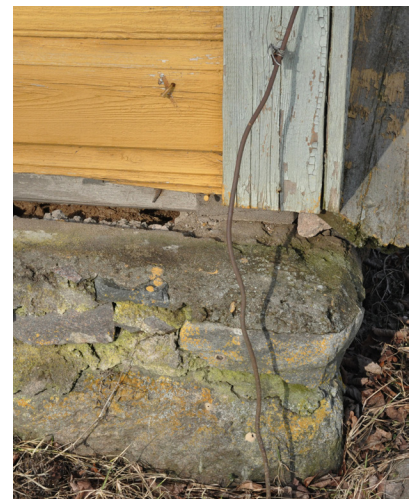
11,12,13. Sokkel.

Vanem sokliosa on laotud maakividest ja osaliselt telliskividest. Kõigis nurkades vundamentide müüritise osas on näha deformatsioone. Tekke põhjuseks on sademete ärajuhtimise süsteemi puudumine. Rajada sadevete ärajuhtimise süsteem, pinnaselohud täita.

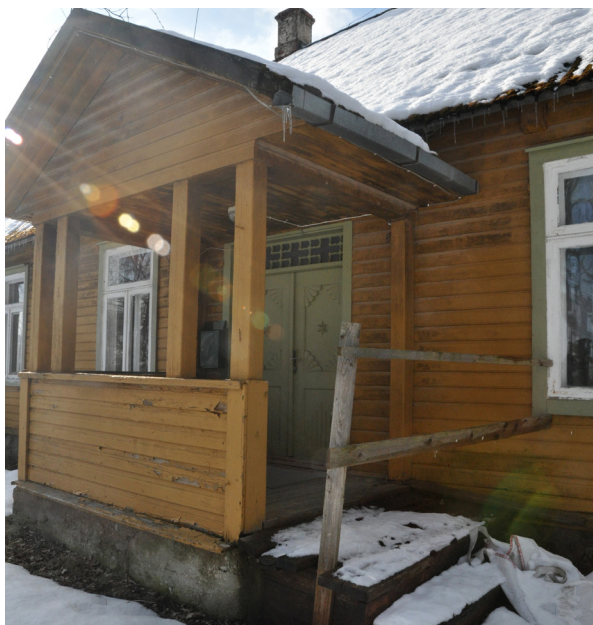
Ukse restaureerimisel peaks eelnema viimistluskihtide uuring. Planeeritud on peasissepääs taas ida küljelt. Kindlasti saab juba maanteelt näha olev uks hoonele ilusaks visiitkaardiks. Varikatusega eeskoda ja trepp on lagunenenud, vajavad korrastamist.

14. Idapoolne varikatusega eeskoda.

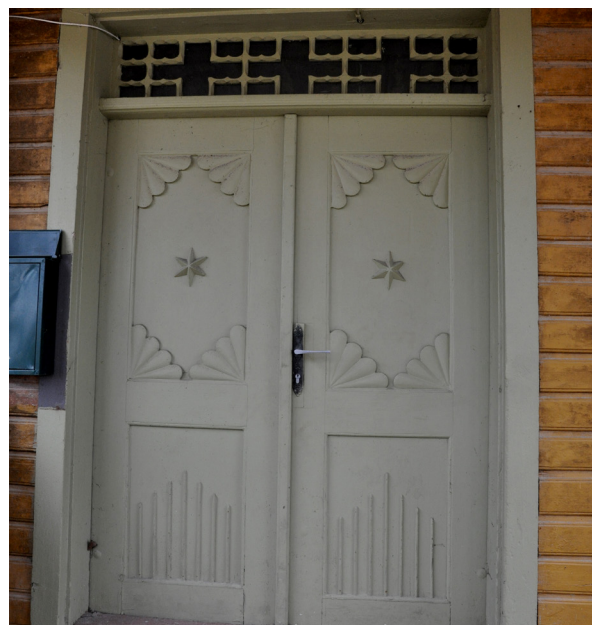
Algselt tsentraalse idapoolse sissepääsus on säilinud klassitsistlik kahepoolne framuugiga uks.

15. Idapoolne sissepääs.

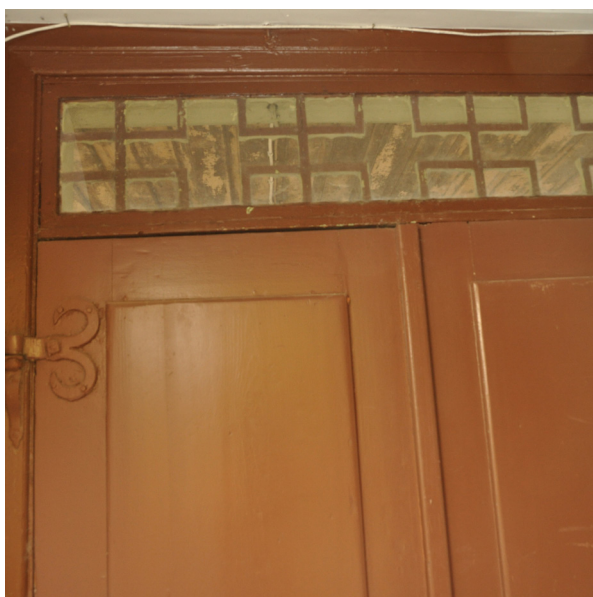
16. Idapoolse ukse sisevaade.

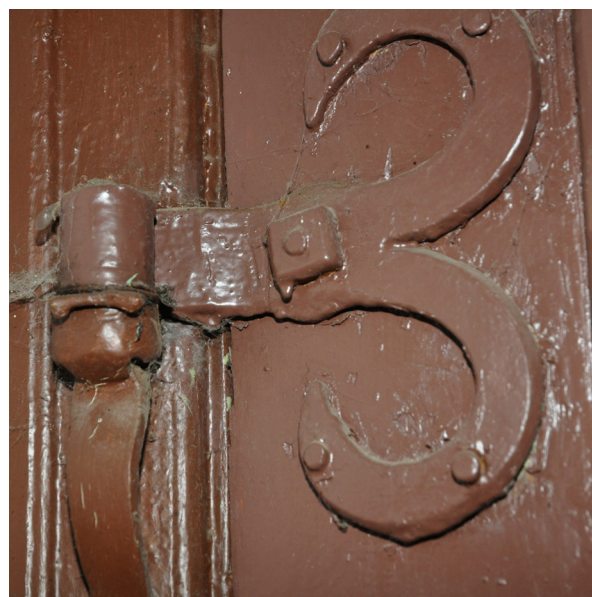
17. Detailfoto. Oinapea uksehing.

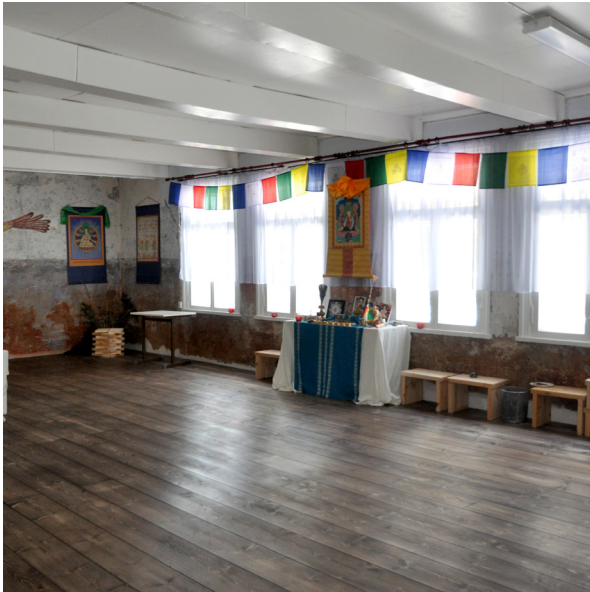
Kahes ruumis on pealiskatte all säilinud ajaloolised puitlaed. Saalis on talalagi ja kõrval klassiruumis (Lisa 1 - Plaanilahendus) paistab august laudislagi, mis on kaetud lubivärviga. Talalae pind on avamata. Ettepanekuna avada laed katte alt ja kontrollida polükroomia olemasolu. Edasine tegevusplaan teostada vastavalt uuringu tulemusele.

18. Vineeriga kaetud saali talalagi.

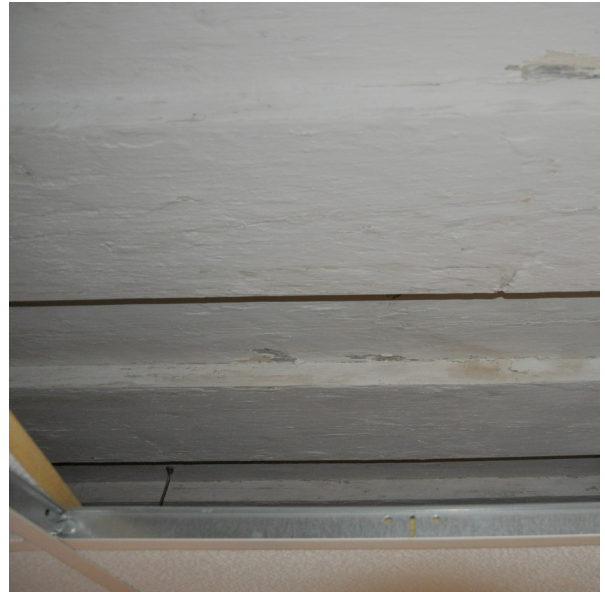
19. Klassiruumi laudislagi.

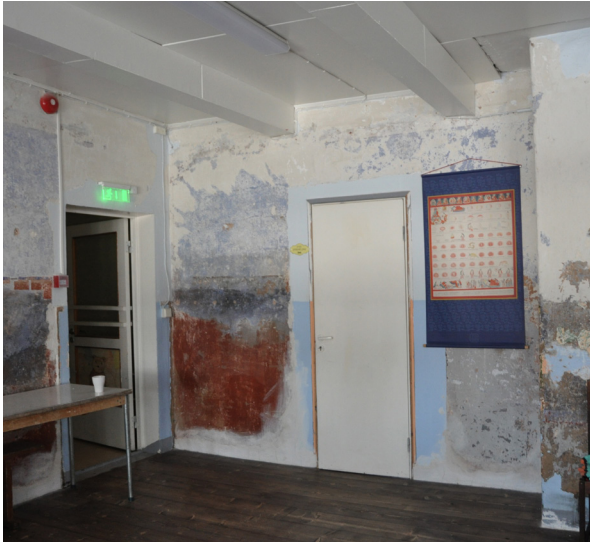
2015. aasta suvel vaadeldi ja uuriti saaliseintel olevaid viimistluskihte. Juhuslikult leiti vähemalt kaks maalingut. Paljastunud maalingukihiid on põhjustanud arvamust, et tegemist on eelnevate kooliõpetajate maalimiseksperimentidega. Kuid 2015. aastal läbi viidud vaatlused kinnitavad, et tegemist on polükroomsete maalingukihtidega krohvil hoone 1878. aastal valminud osal. Sel ajal olid rikkalikult kaunistatud interjöörid moes ja ka kõige lihtsaimad interjööre ilustati. Vastavalt kuuldustele ei soovi ETTMA saalis olevaid värvikihte suures plaanis eksponeerida. Teostada põhjalikum viimistluskihtide uuring ning ajaloolised viimistluskihiid dokumenteerida. Maalingukihte eksponeerida vormistatud sondaažidena. Ülejäänud seinapinnad katta lubivärviga.

20. Saali läänenurk. Paljastunud maalingukihid.

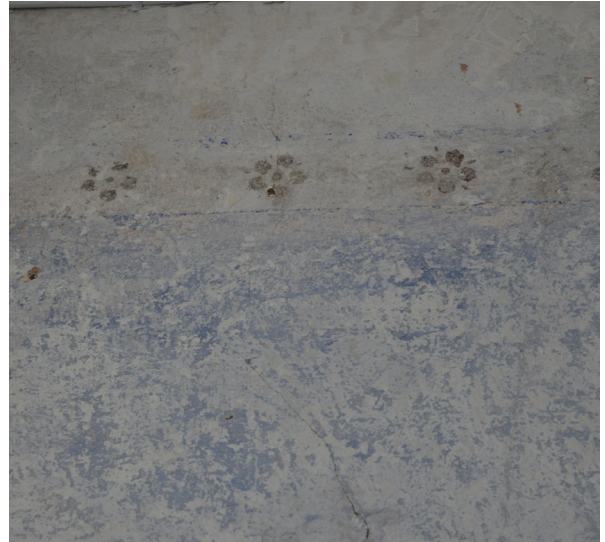
21. Saali ülemist seinääärt kaunistav lillemotiiv. Värvitud paneeli (tahveldus?) kohal.

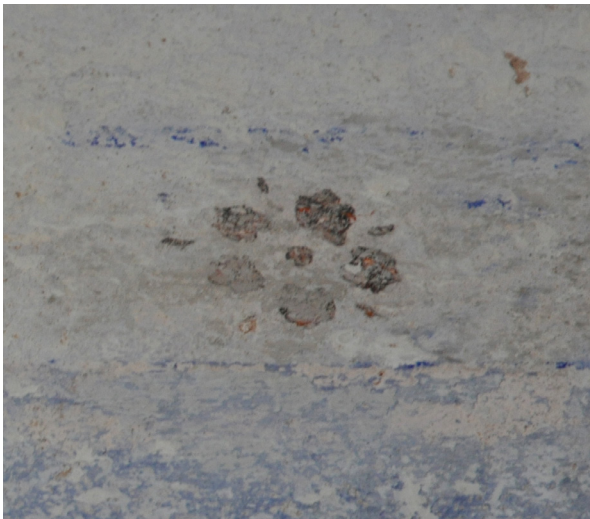
22. Trafarett lillemotiiv lähivaates.

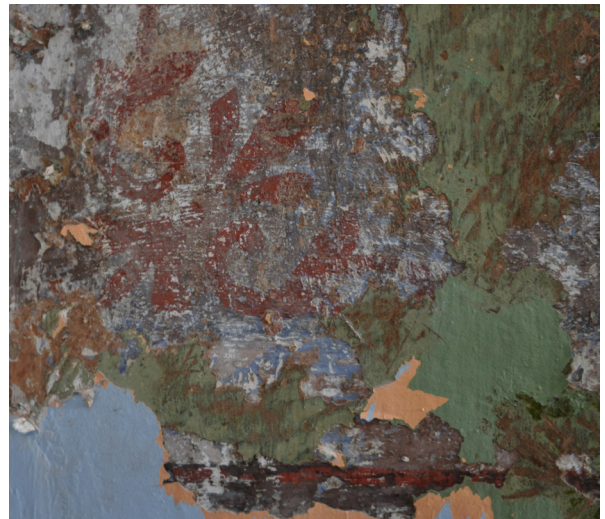
23. Tahvelduse nurgamotiiv saali korstnjalal.

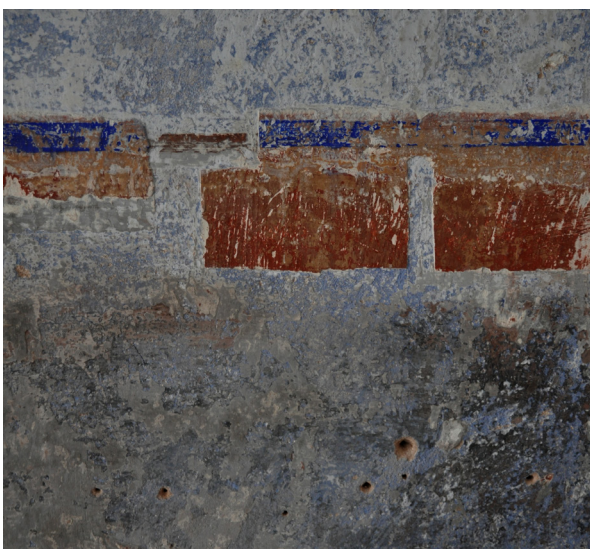
24. Erinevad värvikihid seinal.

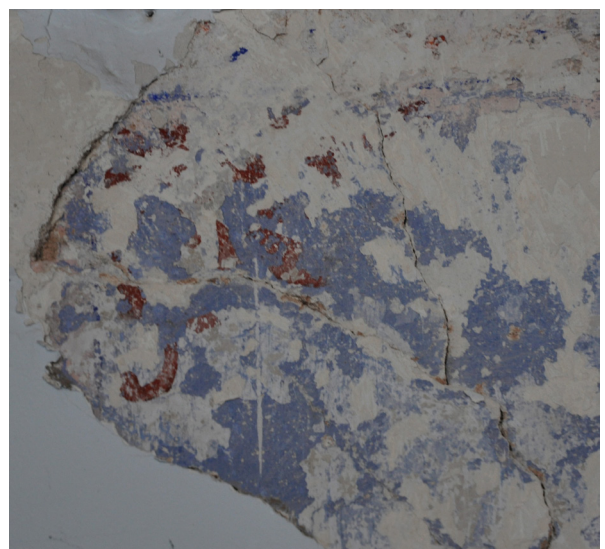
25. Ornamendi kordus tahveldise ülemisel nurgal.
