AA MÕISA PEAHOONE

Aa hooldekodu, Aa küla, Lüganduse vald, Ida-Viru maakond

2015/2016 õppeaasta
Arhitektuuri konserveerimise ja restaureerimise täiendkoolituskursuse lõputöö

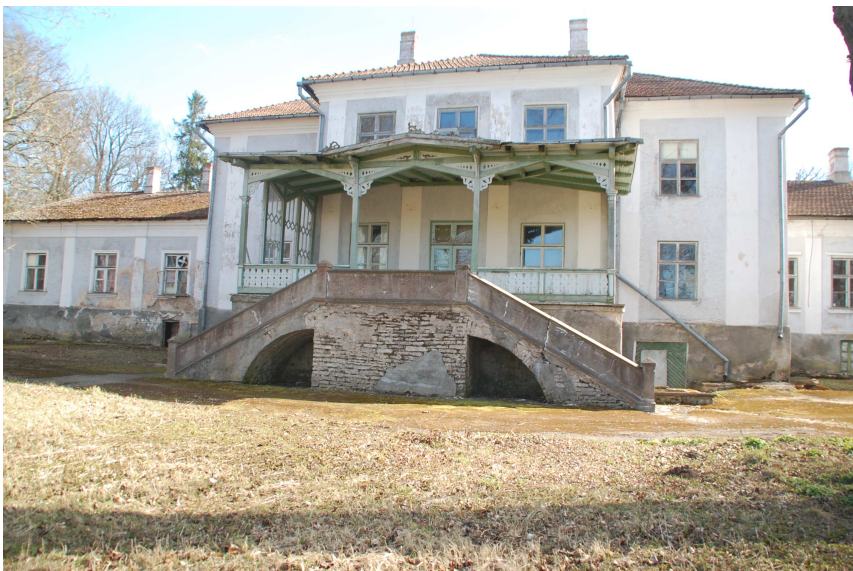
13. Peahoone hoovipoolne külg. Epp Vahtramäe, 12.04.2016

Verandade aknad on 1980. aastatel restaureeritud, kuid vajavad osaliselt uuesti restaureerimist ja ülevärvimist. Enim on kahjustunud hoovipoolse veranda aknad (ill 13), kus on puudu kaks akent ja klaase teistel aknaraamid. Uued aknad teha olemasolevatega analoogselt. Puuduvate klaaside asemel paigaldada uued klaasid.

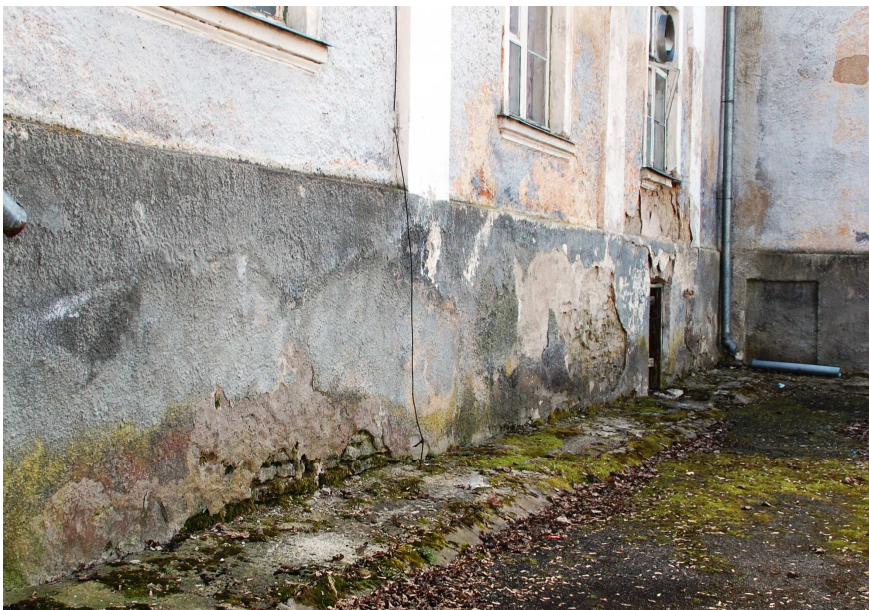
14. Peahoone sokkel ja sillutisriba hoovipoolsel küljel. Epp Vahtramäe, 12.04.2016

Sokli ümber on 1980.aastatel rajatud 60cm laiune sillutisriba, mis on osaliselt koos sokli alumise osaga sammaldunud, sest puudub korralik vihmaveesüsteem ning sillutisriba on rajatud ebapiisava kaldega hoonest eemale (ill 14). Koos sillutisribaga on rajatud ka valguskaevud keldriakende ette. Olemasolev sillutisriba hoone ümber tuleb rajada uuena.

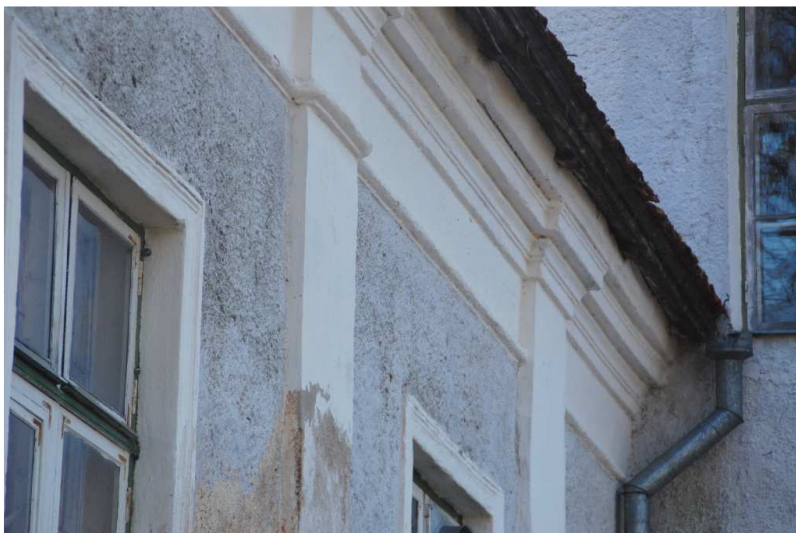
Hoone kandvad välisseinad on keskosas laotud murtud paekivist ning krohvitud, hiljem lisandunud ühekordsed mahud on rajatud osaliselt paekivist ja osaliselt punasest tellisest ning samuti krohvitud. Hoone välisfassaade ilmestavad pilastrid ja profileeritud räastakarniis, mille all kulgeb lai karniisivöö (ill 16). 1986.a ülevaatuses selgub, et karniise oli vaja ligi 40% ulatuses taastada.²⁰ Pilastrid ja karniisid on krohvitud valge krohviga, ülejäänud seinapinnad helehalli struktuurse krohviga. Lisaks ilmestavad fassaade ka valged akende krohvitud raamid ja karniisid, millel ilmneb väiksemaid kahjustusi. Fassaadikrohv on osaliselt hävinenud peamiselt puuduliku vihmaveesüsteemi tõttu.

16. Peahoone pilastrid, karniisivöö ja räästakarniis. Epp Vahtramäe, 12.04.2016

Hoone fassaadide restaureerimiseks tuleks lahtine krohv eemaldada, teostada krohviparandused ja hoone sobilikus värvilahenduses värvida. Kahjustunud räästakarniiside ja akende krohviraamid tuleb taastada analoogselt olemasolevatele. Voluutfrontoonil paiknevad ehisedetailid – tuulelipp ja vaasid tuleb puhastada roostest ja uuesti värvida.

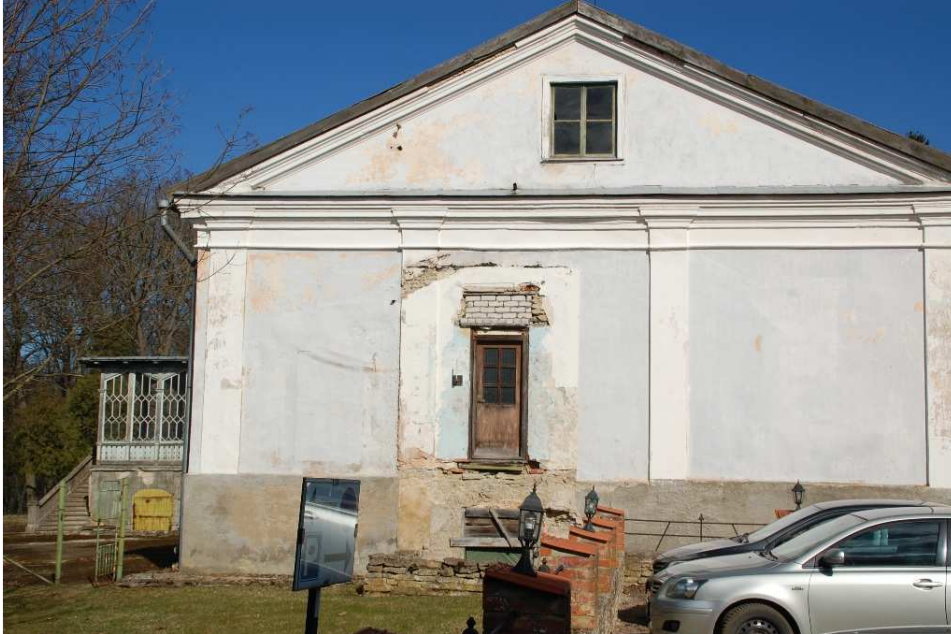
Hoone idapoolse ühekordse mahu hoovifassaadil on kahjustunud krohvi alt nähtaval jäljed endisaegsest sillusest keldriruumi sissepääsu kohal. Ajaloolised vaated ja fotod antud hoonemahu kohta kahjuks puuduvad. Hoone läänefassaadil on endise ühendusgalerii jäljed osaliselt likvideerimata (ill 17).

17. Peahoone läänefassaad. Epp Vahtramäe 12.04.2016

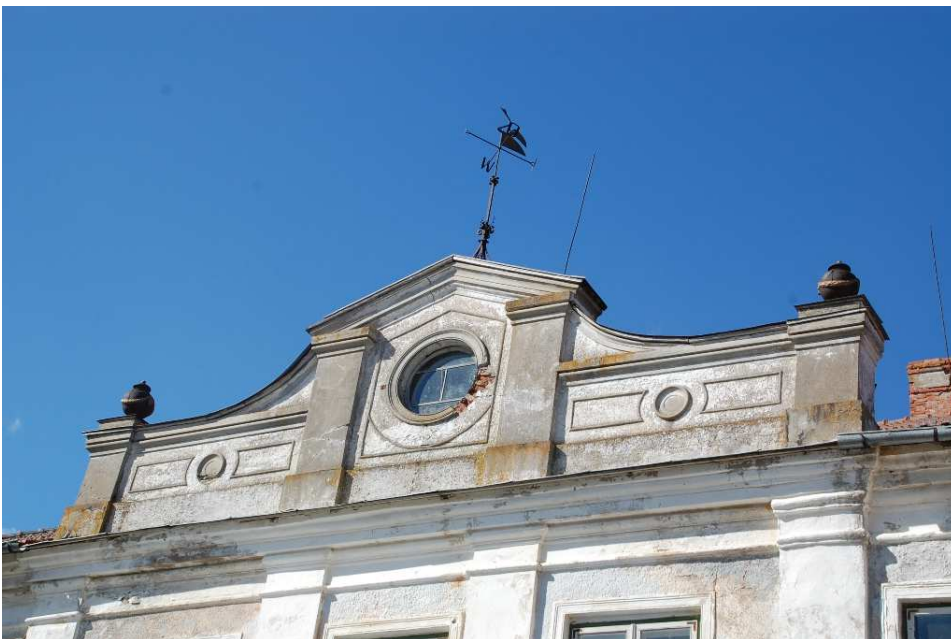
18. Voluutfrontoon peafassaadil tuulelipu ja vaasidega. Epp Vahtramäe, 12.04.2016

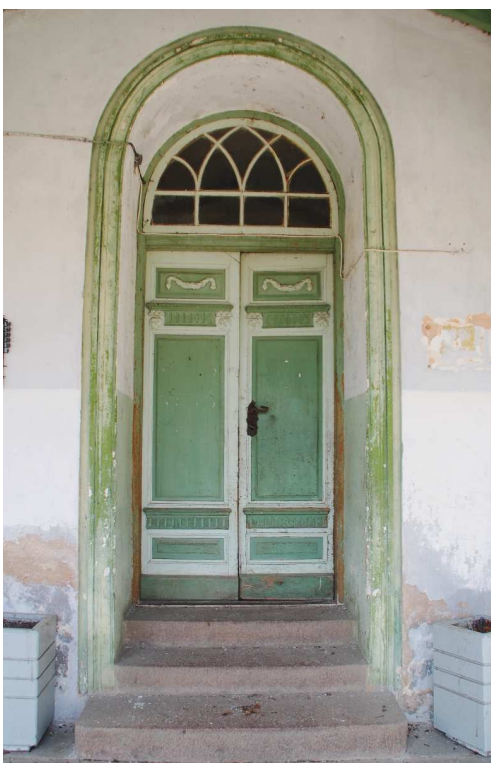
Ühena vähestest originaaldetailidest on säilinud peahoone varaklassitsistlik välisuks. Uks on kahetiivaline tahveluks kaarframuugiga (ill 19). Säilinud on ka algupärane sepistatud ukse link ning hinged. Uks on rahuldavas seisukorras, sest on 1980. aastate lõpus restaureeritud. Teised välisüksed on hilisematel aegadel vahetatud ning on seetõttu märksa lihtsama vormikeelega tahvelüksed.

19. Varaklassitsistlik peauks. Epp Vahtramäe, 12.04.2016

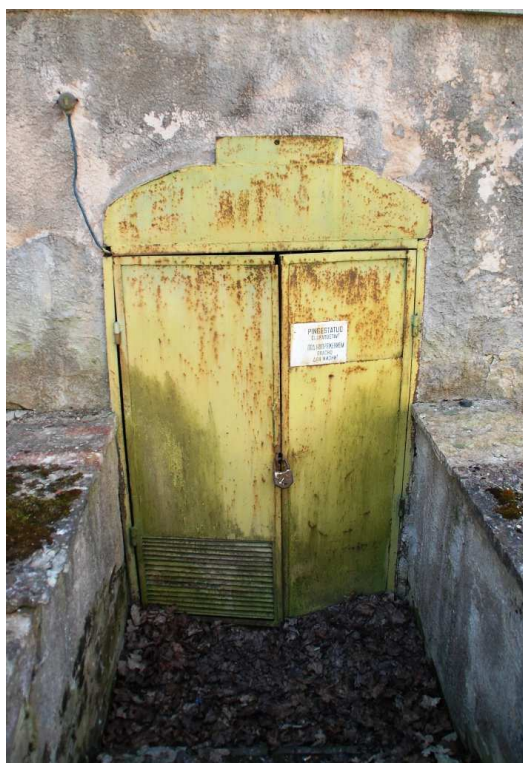
20. Hoovipoolse veranda all olevasse keldrikorruse ruumi viiv metalluks. Epp Vahtramäe, 12.04.2016

Hoone hoovipoolisel küljel paiknevad keldrikorruse ruumidesse viivad uksed ja luugid ning läänefassaadi põhikorruse välisüks on vanadekodu perioodist pärinevad puit- ja metallüksed, mis vajavad kindlasti väljavahetamist hoonele sobilikema uste vastu (ill 20). Vajadusel võib hilisemal ajal rajatud ukseavasid hoone välisperimeetris ja uuesti kinnimüürida.

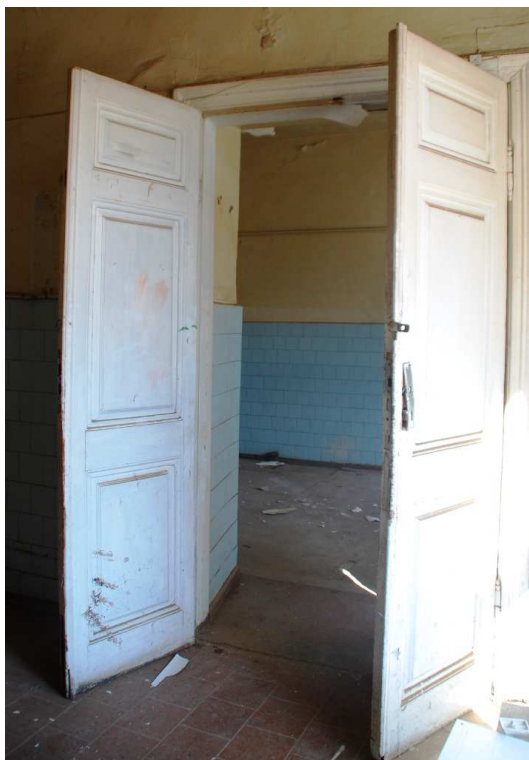
Siseustest on säilinud üksikud tahvelüksed koos hingede ja piirdeliistudega, mis on üldiselt heas korras (ill 21). Kõik ajaloolised siseüksed tuleb restaureerida. Uued siseüksed teha

21. Siseuks koos hingedega. Epp Vahtramäe, 12.04.2016

olemasolevate eeskujul, asendades ka hilisemal ajal lisatud ebasobilikud siseuksed. Ustele tuleb paigaldada hoone ajastule vastavad ja uste tüübile sobivad käepidemed. Kinni on müüritud juurdepääs vestibüülist peasaali, mis tuleks taasavada.

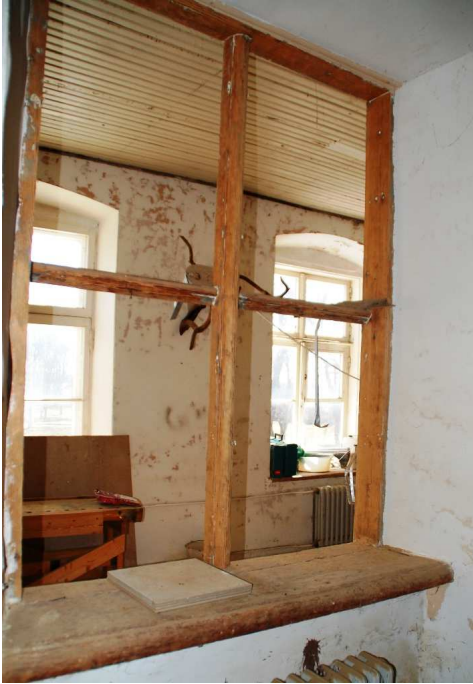
Hoone akendest on säilinud vaid üks aknaleng põikposti ja impostiga teisel korrusel (ill 23) endises välisseinas (neljase jaotisega aken), teised aknad on aegade jooksul vahetatud lihtsamate vastu. Aknaid on vahetatud mitmes jaos, ajalooliselt järgmisest kihistuses on säilinud kaks kuuese jaotisega kaheraamset akent põhifassaadis koos kremonidega (ill 22, ill 24). Seestpoolt on akende ees osaliselt säilinud ka tahveldustega kahepoolsed luugid.

Akende seisukord on rahuldav. Olemasolevad väärtuslikud aknad tuleb säilitada ja restaureerida, kõik hilisemal ajal lisatud aknad tuleb teha uute puitakendena ajalooliste eeskujul, järgides originaaldetailide mõõtusi, kuju ja profiili. Ajalooliste akende eeskujul teha ka uued aknad keldrikorrusele. Aknad viimistleda valge värviga, soklis paiknevad aknad tumehalliga. Akende restaureerimisel kasutada linaõlikitti ja linaõlivärvi. Säilitada ja restaureerida tuleb ka olemasolevad sisemised aknaluugid. Olenevalt hoone tulevases funktsioonist võib paigaldada aknaluuke ka teistele akendele, tehes need analoogsed ajaloolistega.

23. Säilinud aken teise korruse endises välisseinas.
Epp Vahtramäe, 12.04.2016

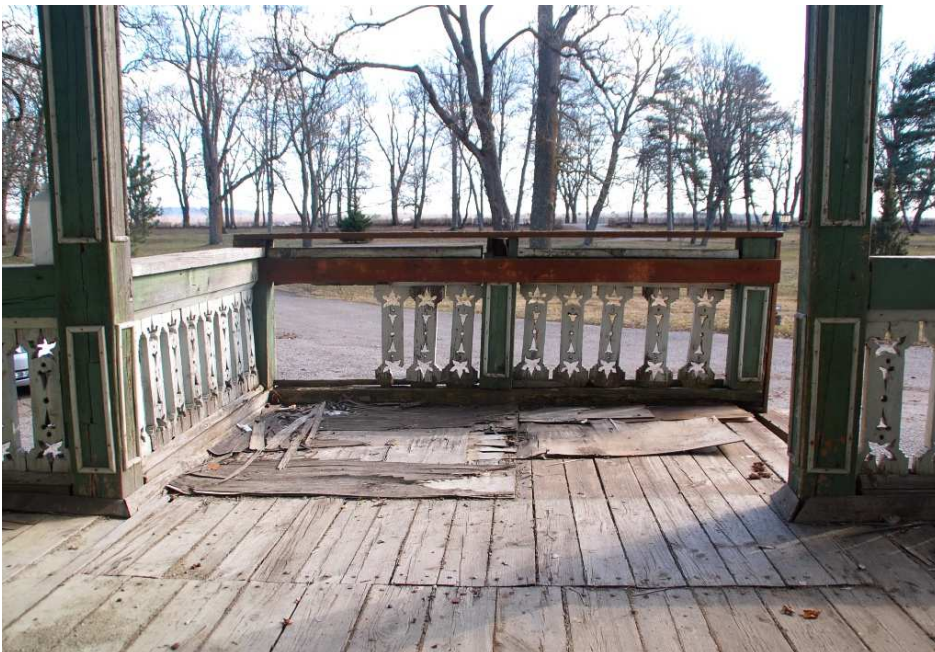
25. Fragment väiksema veranda kahjustunud puitosadest. Epp Vahtramäe, 12.04.2016

Verandade puitkonstruktsioonid on küll 1980.aastatel restaureeritud, kuid vajavad värvivärskendust ja osaliselt ka veekahjustustega detailide (veeninad, räästalauad) ja purustatud detailide (profiiliga piirdelauad) parandamist ja asendamist (ill 25). Verandade kohta on koostatud põhjalikud ülesmõõdistus- ja detailijoonised²¹, mida tuleb kasutada verandade restaureerimisel alustena.

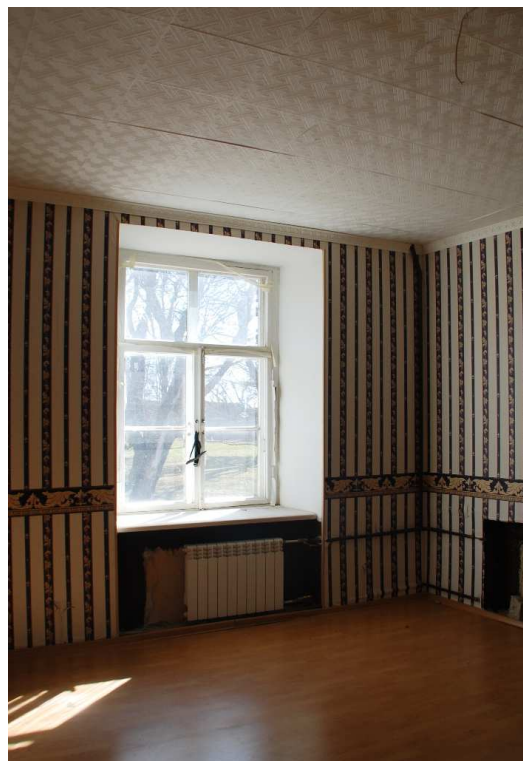
Sanitaarruumide vaheseinad on tõenäoliselt rajatud puitkarkassil ja kaetud kipsplaatidega. Ümberehituste käigus on lisaks uute seinte rajamisele kinnimüüritud ka endiseid ukseavasid. Enamikus osas on seinad krohvitud, osaliselt on endistes administratiivruumides kasutatud ka tapeeti ning köögiplokis keraamilisi plaate (ill 27).

27. „Kaasaegne“ administratiivruum. Epp Vahtramäe, 12.04.2016

Ajaloolised siseseinad tuleb säilitada, vajadusel võib nendesse rajada uusi avasid. Vanadekodu perioodil rajatud siseseinad kõikidel korrustel võib vajadusel likvideerida juhul kui peahoone uus funktsioon seda nõuab. Siseseinte viimistlemine täpsustada eraldi sisearhitektuurse projektiga. Ajaloolistelt fotodelt järeldub, et seinad on olnud osaliselt värvitud, osaliselt kaetud tapeediga. Uute viimistlusmaterjalide valik sõltub hoone uuest funktsioonist.

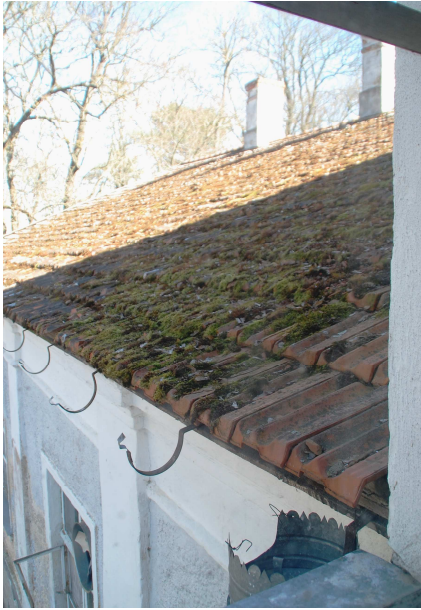
Peahoone kahekordne maht on kaetud kõrge kelpkatusega, ühekordsed mahud kõrge viilkatusega, mis on kaetud punaste katusekividega. Verandad on kaetud helehalli tsinkplekiga tihedal aluslaudisel. Katuste kandekonstruktsioon on puidust (ill 31). Sarikad on toetatud murrispuudele ning ühendatud pennidega. Katusekonstruktsioonid on enamjaolt hästi säilinud (puudus ligipääs kahekordse mahu pööningule). Sarikate peal on tihe laudis, mille peal roovitusega kinnitatud katusekivid. Katusekivid on sammaldunud ja vajavad puhastamist (ill 30). Kivikatuse on paigaldatud 1987. aastal, katusekatte vahetusega on osaliselt vahetatud välja ka pehkinud ja kahjustunud sarikad, neelu- ja räästalaudis.²²

30. Sammaldunud kivikatus. Epp Vahtramäe, 12.04.2016

Kuna katusekivid on terved ei ole otstarbekas katusekatet vahetada. Katusekivid vajavad samblast puhastamist ning vajadusel tuleb katkised katusekivid asendada. Juhul kui soovitakse katusekatet vahetada, tuleb säilitada olemasolevad katusekalded ja -kujud, juurde- ja pealeehituste tegemine ei ole lubatud.

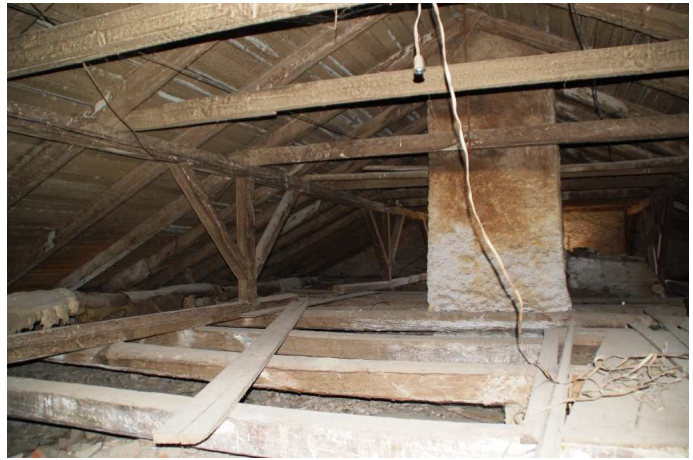
31. Ühekordse mahu katusekonstruktsioonid. Epp Vahtramäe, 12.04.2016

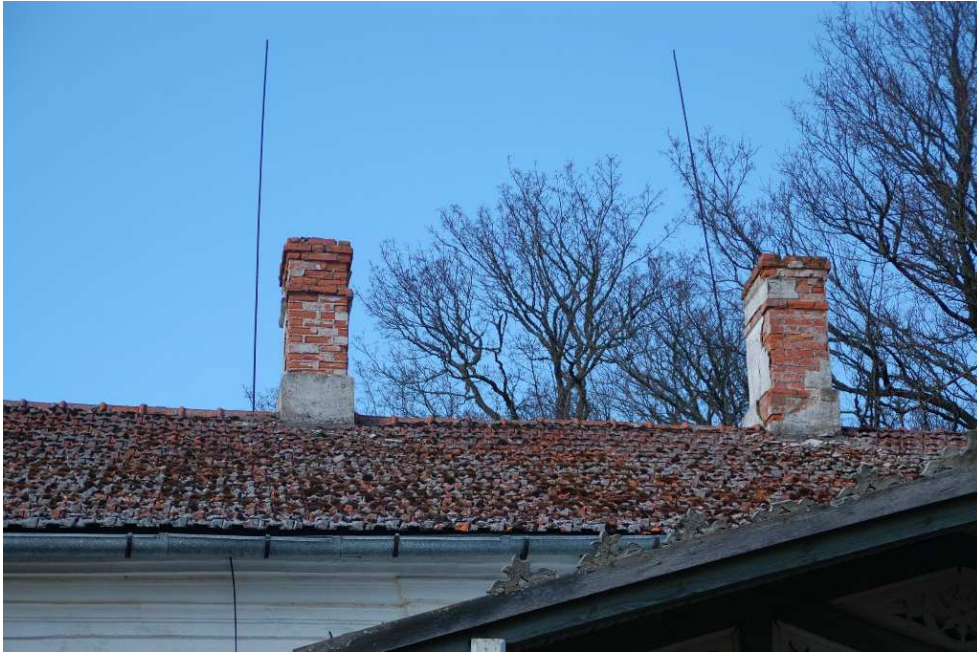
Hoonel on kokku 6 korstent. Korstnad on laotud punasest tellistest erikujulisena ning need on olnud krohvitud valgeks. Krohv on säilinud vaid osaliselt, peamiselt korstende põhjakülgedel (ill 32). Krohvi puudumise tõttu on näha kahjustusi ka korstnapitsidel. Korstnapitse ja krohvi on 1980.aastate remondi käigus parandatud, kuid lisamata on jäänud korstnaplekid, mistõttu vajavad korstnapitsid uuesti ladumist ja krohvimist. Korstende ladumisel kasutada sobivaid telliseid ning korstnad krohvida valge lubi-tsementkrohviga. Korstnatele kõrgusega alates 1m katuse tasapinnast tuleb paigaldada sepistatud astmerauad võimaldamaks korstende regulaarset puhastamist ja korrashoidu.

32. Korstnad hoone idatiivas. Epp Vahtramäe, 12.04.2016
