EESTI KUNSTIAKADEEMIA

**Sihi 29 kortermaja ajalooline ülevaade,
tehniline seisund ja restaureerimise ettepanekud**

2015/2016. õ-a. Arhitektuuri konserveerimise ja restaureerimise täienduskoolituskursuse
lõputöö

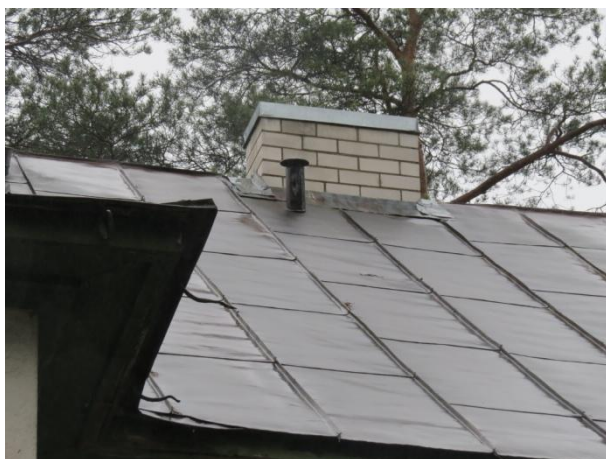
Foto 16. Kirdepoolseim korsten väljast vaadates.

Hoonel on kokku 4 korstnat. 2008 aastal lammutati korstnad maha, kuni teise korruse laeni ja ehitati uuesti punasest tellisest. Korstna tipud on valgest silikaatkivist puhta vuugiga. Kõigil korstnatel on kaitsvad plekist mütsid ja veeplekid, kuid isegi pildi järgi võib näha, et veeplekid on lohakalt paigutatud (foto 16). Kuna katuse plekk ei ulatu otse vastu korstna seinu, siis paigaldamise ajal on sinna vahele lastud silikooni. Käesolevaks ajaks on ilmastiku mõjul silikoon korstna küljest lahti (foto 17) ja sobiva tuule korral sajab vihm pööningukonstruktsioone kahjustama.

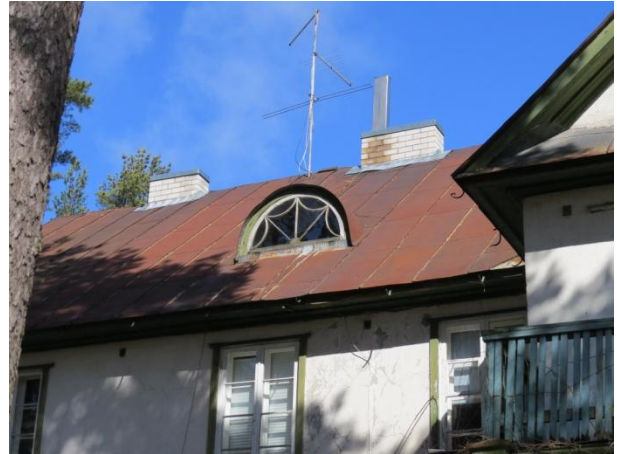
Foto 19. Poolkuu kujuline katuseaken ja korrodeerunud katusekate.

Katus on olnud hooldamata ja välimine pind on peaaegu täielikult korrodeerunud (foto 19), altpoolt on korrosiooni märgata vaid ühe läbijooksu kohapeal (foto 20).

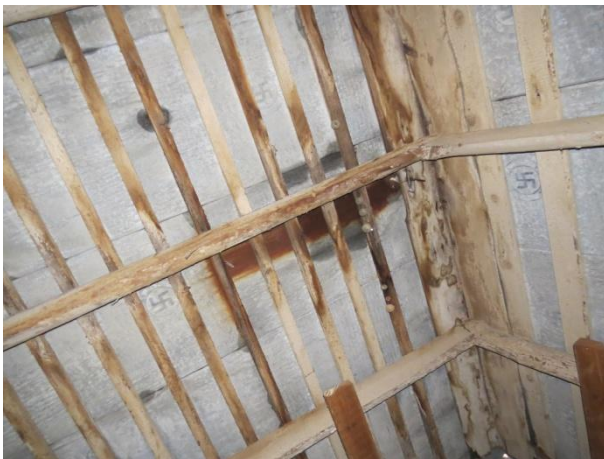
Foto 20 Katuse läbijooksust tekkinud korrosioon.

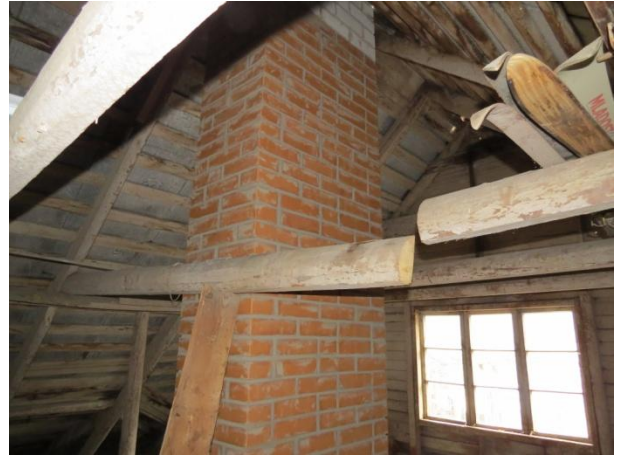
Sarikaid ja penne on kokku 13 paiknemisvahemikuga 90-130 cm. Sarika materjaliks on 3 küljest saetud pruss mõõtudega umbes 11-7 cm. Loode poolt vaadatuna on 5, 6 ja 11 penn läbi saetud seoses korstnate ehitusega kuid toestatus on ebapiisav (fotod 22 ja 23).

Foto 23. Läbisaetud 11 penn.

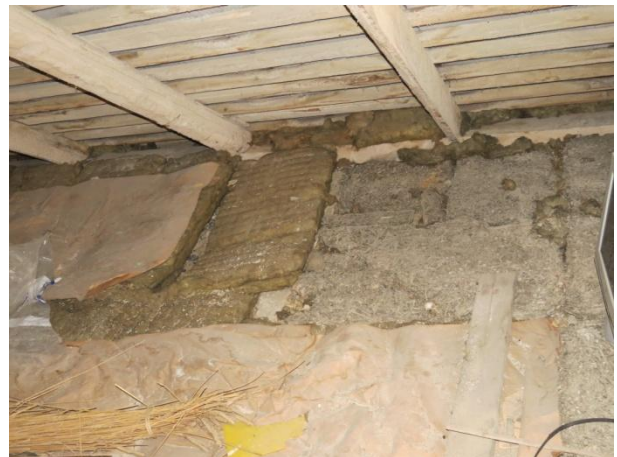
Foto 25. Pööningu osline ebakorrapärane soojustus.

Pööningukorruse vahelae pealne on kaetud liivaga kuni põrandatalade ülaservani (fotod 24). Samuti on põrandat ja sarikavaheid osaliselt, kuid ebasüsteemiliselt, soojustatud ehitusvilla ja tepp-plaadiga (fotod 25). Pööningul leidub hulgaliselt tellisetükke ja ehitusprahti, mis on sinna jäänud korstnate lammutamise järel.

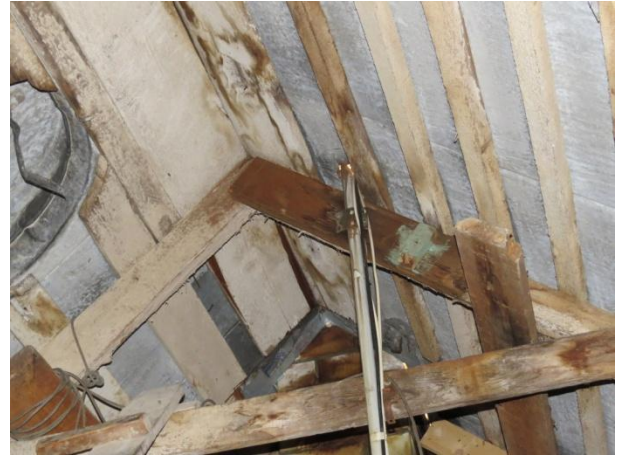
Katuses on ka auke, mis on sinna tekitatud seoses erinevate antennide või torude läbiviimisega katuseplekist, kuid need ei ole korralikult viimistletud või peale läbiviikude kasutuselt ära võttu korralikult suletud (fotod 26 ja 27).

Foto 27. Katusest läbiviik on jäetud viimistluseta.

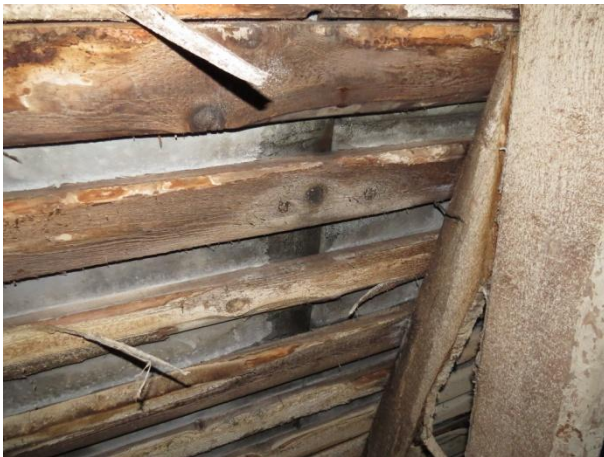
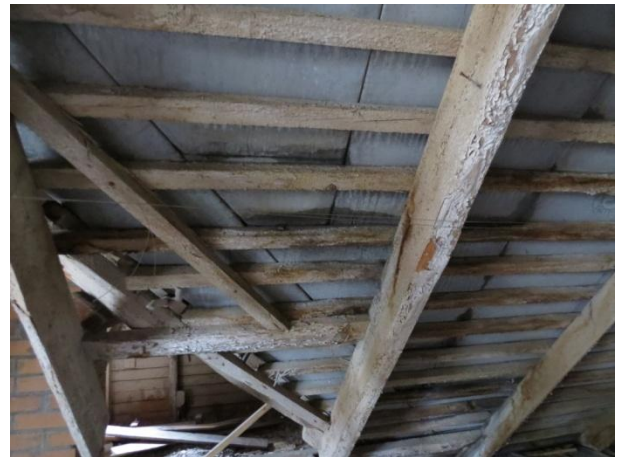
Harjalaudadel on märgata niiskuskahjustusi ja peale suurt sadu on plekk kohati seestpoolt märg, mis annab tunnistust sellest, et vana plekk on hakanud väsima ja valtsid ei pea enam sademeid kinni. Suuremad lekkekohad on katuse erinevad neelukohad (fotod 28 ja 29).

Fotod 28 ja 29. Katuse valtside vaheline läbijooks peale vihma.

Täiendavaid uuringuid vajab kogu katuse kandekonstruktsioon, et kindlaks teha pehkinud või muul moel kahjustunud osad. Kõige nukramas seisus on erinevad neelukohad, kuna sealt on kõige enam näha niiskuse lekkimist. Kiiremas korras vajavad lisatoestust läbisaetud pennid, mis pikema aja jooksul võivad põhjustada katusekonstruktsioonide vajumist ja sellega koos suurt kahju majale.

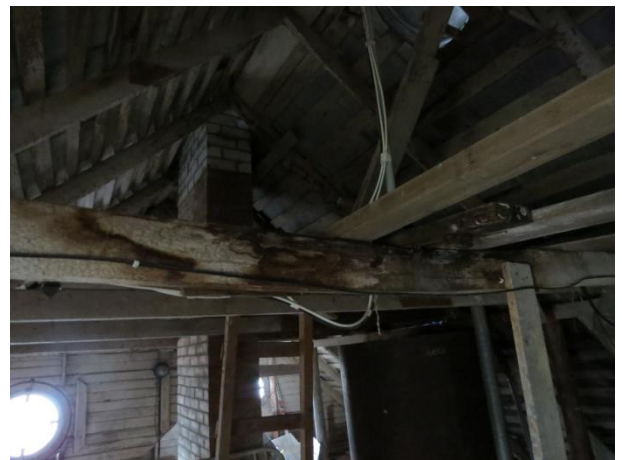
Foto 31. Niiskuskahjustus neljandal pennil.

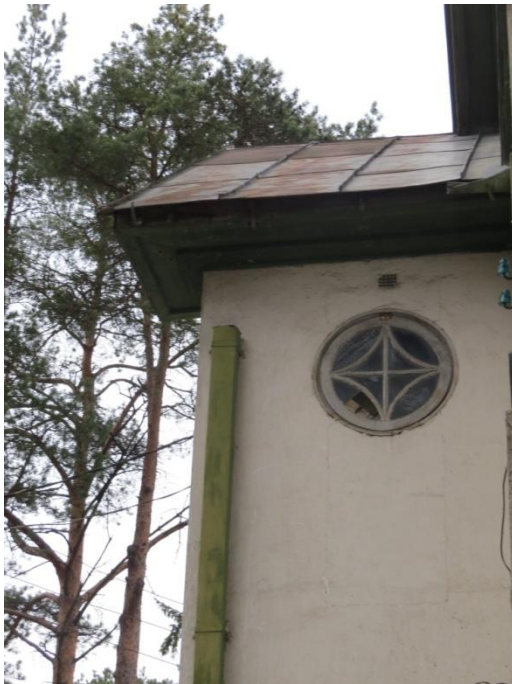
Hoonele paigaldatud sadevee rennid on aja jooksul täielikult hävinud. Järele on jäänud vaid vihmaveetorud, mis on mõõtudega 12,5x10 cm ning lõunapoolse rõdu veetorud mõõtudega 10x7 cm. Veetorud üle võõbatud roheline värviga (toon sama, mis ustel ja aknapiiretel).

Foto 32. Katkine vihmaveetoru koos dekoratiivaknaga.

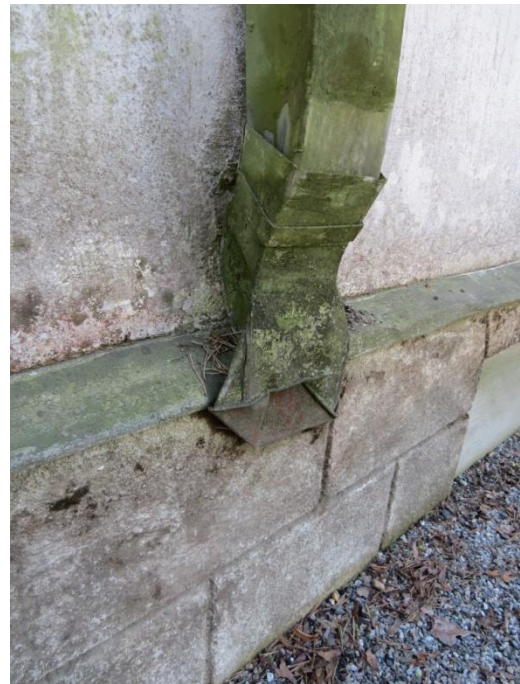
Foto 33. Katkine veesülitit maja tagaküljel.

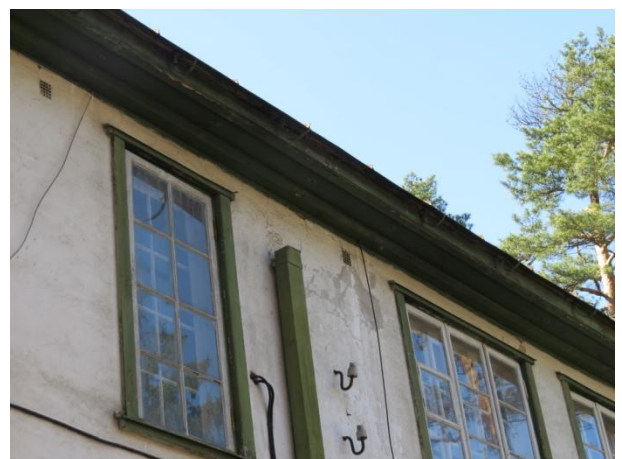
Foto 34 ja 35. Vihmaveerennid puuduvad kogu majal.

võimalikuks veerenne hävinemise põhjuseks võib olla halvasti soojustatud teise korruse vahelagi, mis toob kaasa suured soojakaod talvel ja sellega seoses ka suured jääpurikad (fotod 36 ja 37).

Kuna sademevee äravoolu süsteem on puudulik, siis katuselt alla tulevad sademed langevad otse fassaadile, kahjustades fassaadi ja soklit ning tekitades sinna niiskuskahjustusi.

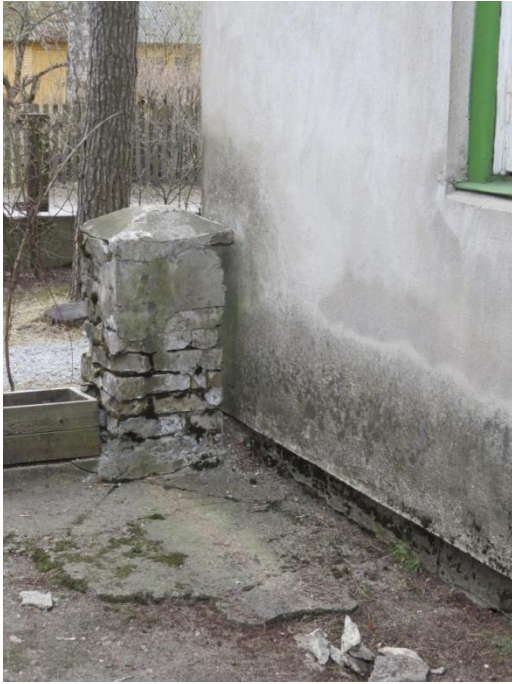
Maja on ehitatud osaliselt püstplankudest. Puidu peal on krohvimatt ja seal peal lubikrohv. Enamus krohvi on hästi säilinud, kuid puuduvate vihmavee rennide tõttu voolab sadevesi seintele põhjustades niiskuskahjustusi, hallitust ja sammaldumist(fotod 38, 39 ja 40).

Foto 40. Niiskuskahjustused hoone fassaadil. Pildi näha ka paekivist terrassipost.

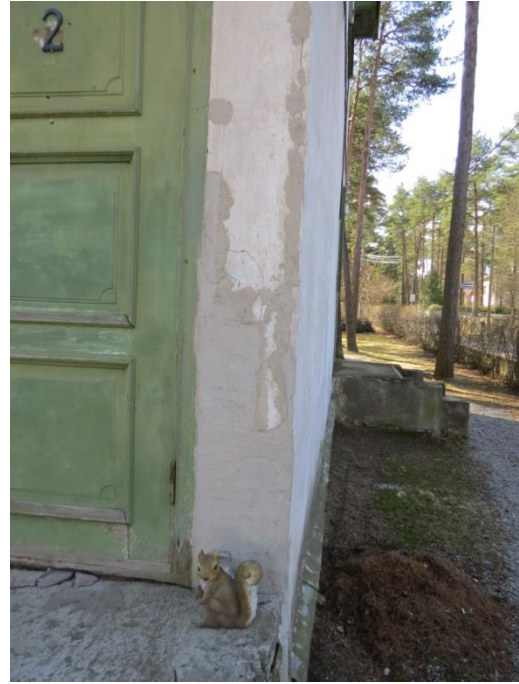
Foto 41. Tsementkrohviga tehtud parandused hoone põhjanurgas.

1970 a paiku tehtud ümberehituste käigus on kaks loodeseina osa krohvitud tsementkrohviga (foto 42). Tsementkrohviga on tehtud parandusi ka põhjanurgas (foto 41). Osa loodeseina krohvi on lahti (koputamise kumiseb) ja praguline (foto 43). Peasissekäigu kohal on krohv lahti, pragudest paistab metallvõrk ja paigutatud jällegi tsementkrohviga (foto 44). Puitseina kaitsev krohv on väikeses osas maha lõhutatud maja esiküljel, plaaniga taastada vanal plaanil olev aken, kuid hetkel on puit ilmastiku meelevaldas ja on märgata esimesi niiskuskahjustusi (foto 45).

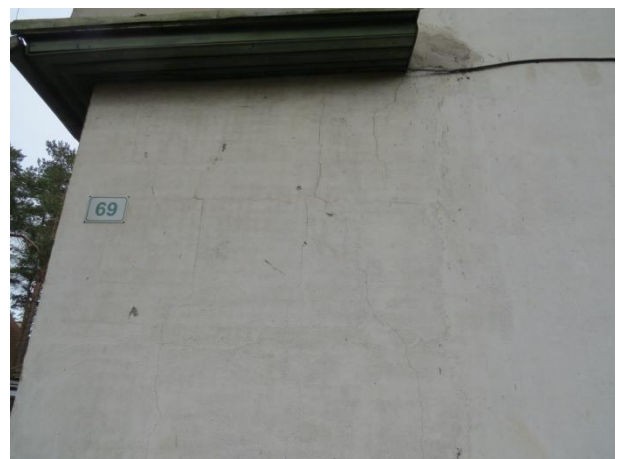
Foto 43. Praguline krohv hoone loodeseinas.

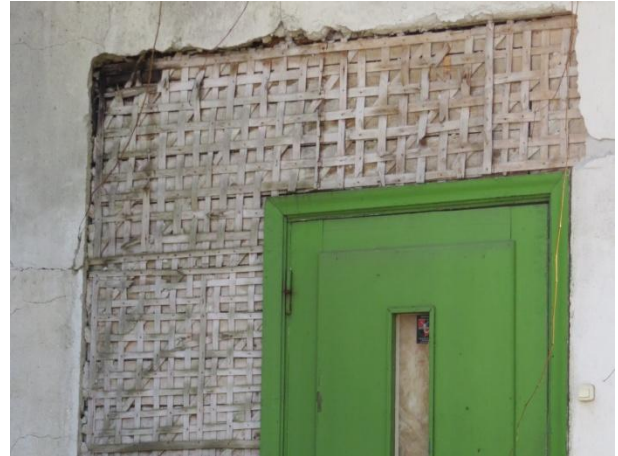
Foto 45. Maha lõhutud krohvi alt on näha puidust krohvimatti.

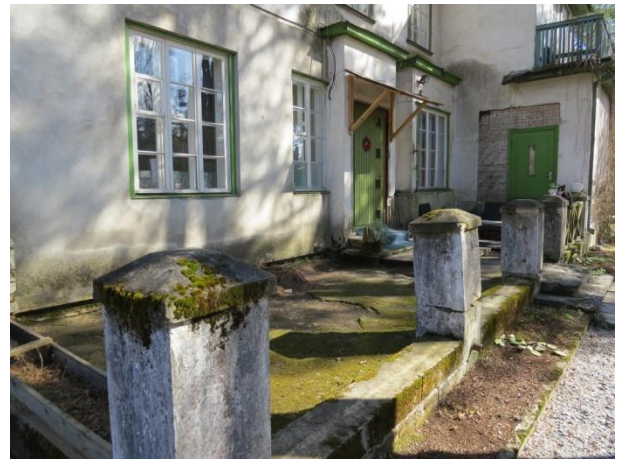
Hoone esiküljel on terrass, mille päekivist laotud postid on lagunemas ja originaal puusõrestik hävinenud (fotod 46 ja 47).

Foto 47 Originaal puusõrestik on täielikult hävinenud.

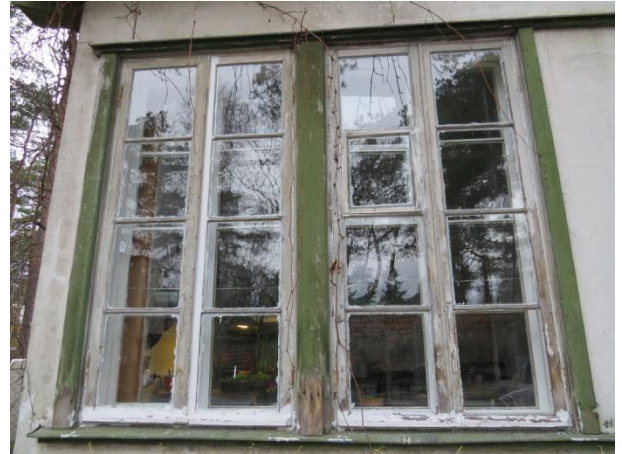
Foto 49. Aknad on saanud ajahambalt pureda.

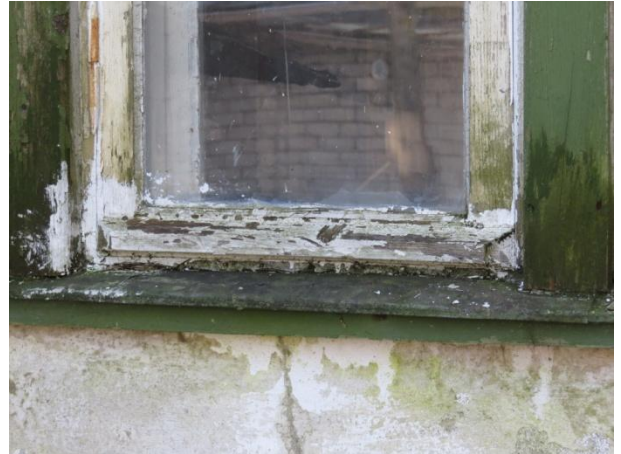
Aknaraamid on üldjuhul rahuldavas seisukorras. Kõikide akende sise ja välisraamid on värvkahjustusi. Samuti on aknaid hilisemal ajal üle värvitud, kuid mitte linaõlivärviga, nagu nad eeldatavasti algselt värvitud olid. Aknaklaasid on kohati katki või pragunenud. Kitt on ajaga amortiseerunud. Piirdelauad on samuti ajaga kahjustada saand. Esimese korruse akendel on kohati värvitud vaid alumised veelauad. Aknaplekid rahuldavas seisukorras (foto 54).

Foto 52 ja 53. Värvi kiht on niisuse ja aja möödudes puidult kadumas.

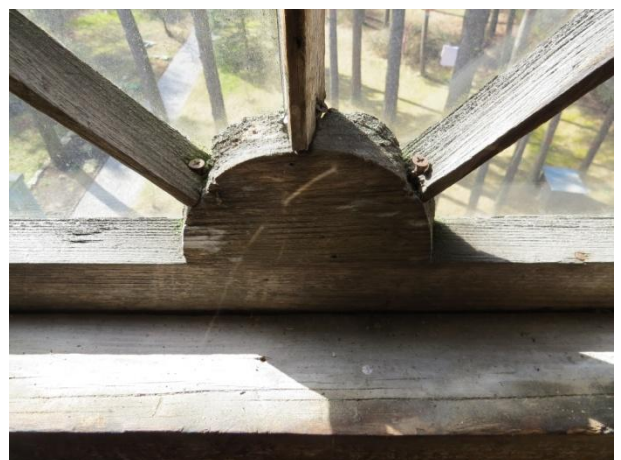
Kehvas seisukorras on peasissekäigu kohal asuv uukatuses olev poolkuu katuseaken, mille raam on pehkinud (foto 56 ja 57). Ülejäänud ümaratel dekoratiivsetel katuseakendel on puidu seisukord rahuldav (foto 55).

Foto 56 ja 57. Poolkuu kujuline uukaken on hooldamatuse tõttu peagi lagunemas.

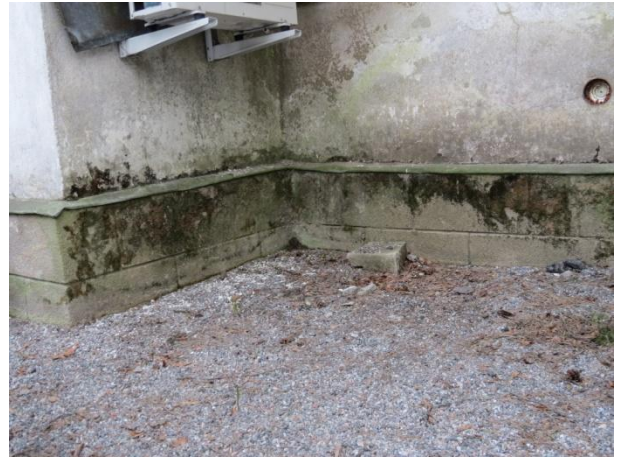
Majal on madal vundament, mis on üldiselt hästi säilinud. Peamised vead on niiskuskahjustused ja sammaldumine sokli seinal (foto 62 ja 63). Põhjuseks hoone puuduliku vihmaveesüsteemi tõttu sadevee pinnaselt pritsimisest seinetel.

Foto 63. Niiskuskahjustus hoone kirdeseinal.

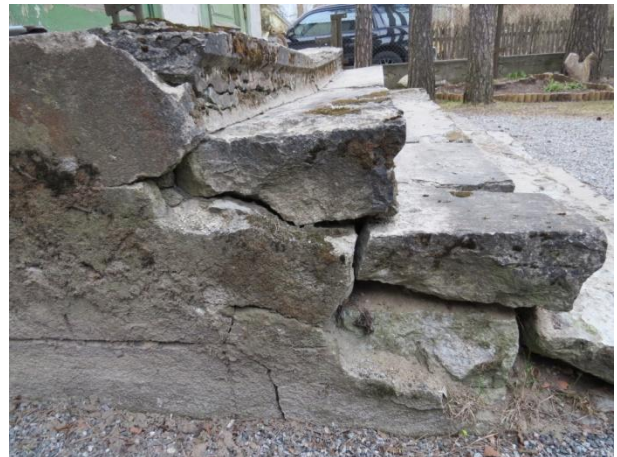
Majal on originaalis 3 paekivist treppi, mis kõik on ajahambast pureda saanud. Kõige kehvemas seisukorras on 1. ja 2. korteri sissepääsu trepp, mis on aja jooksul vajunud ja seal on hulgaliselt pragusid (Foto 64 ja 65).

Foto 64 ja 65. Kehvas seisus tagumine majatrepp ehk sissepääs korteritesse nr. 1 ja 2.

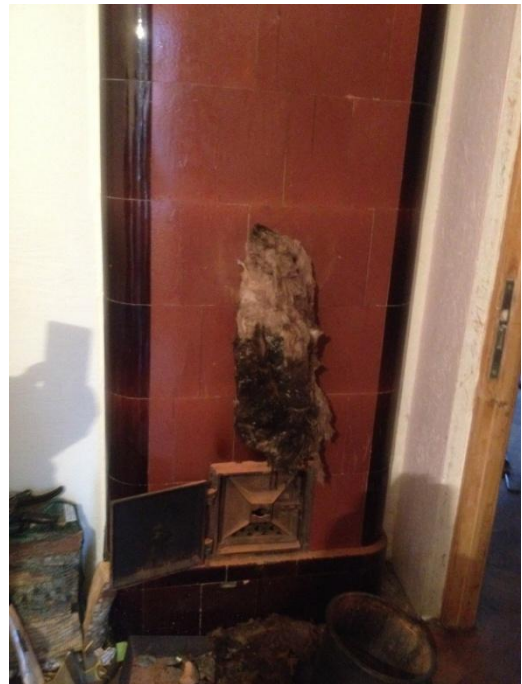
Foto 81. Klaasvill ahjulõõrist.

2014 aastal remonditi kahhelahi põhjalikult. Kuid pererahva sisse kolides avastati, et ahi ei tõmba ja ajab suitsu sisse. Tõid teostanud pottseppa arvamus oli, et ahi on veel niiske ja peab kuivama, kuid peale paarinädalast aktiivset puhuritega kuivatamist probleem ei muutunud. Siis pakkus pottsepp, et korsten on liiga madal ja paigaldati katusele plekist korstnapikendus, mis tegi korstna 1 meetri jagu kõrgemaks, kuid seegi ei toonud probleemile lahendust. Samas korstna kõrgemaks ehitamisega muudeti jällegi maja ilmet. Seejärel otsustati kutsuda kohale

uued pottsepad, kes puurisid ahju augu ja sisenesid sinna kaameraga ja avastasid, et ahjulõõr oli kivivillaga kinni pandud, nii et ahi ei saanudki tõmmata (foto 81).

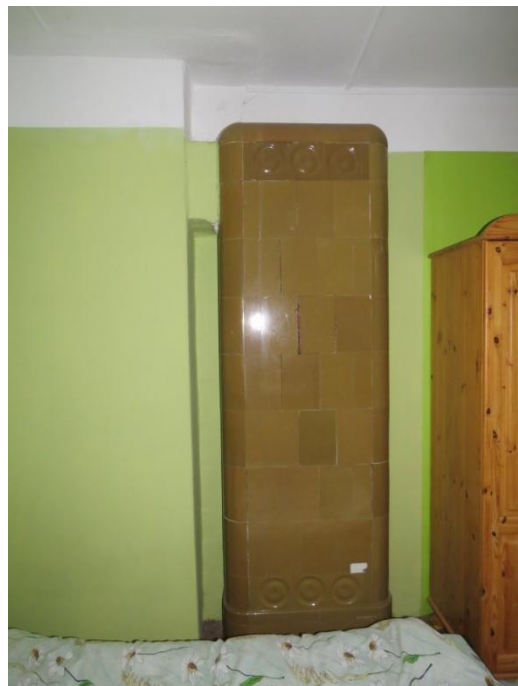
Foto 85. Pragunenud ahi.

kahhelahjus proad, mis on täidetud kivivillaga (foto 85 ja 86). Originaalaknad, -uksed ja üks kahepoollega uks värviti valgeks (foto 89). Trepikojas ja esikus on algupärased krohvitud laed, mis on hiljem üle värvitud valgeks (foto 82).

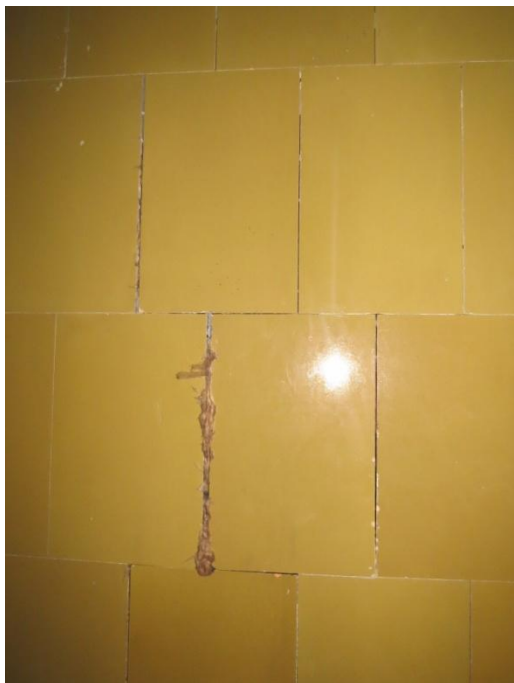
Foto 86. Ahjupraeod lähivaates.

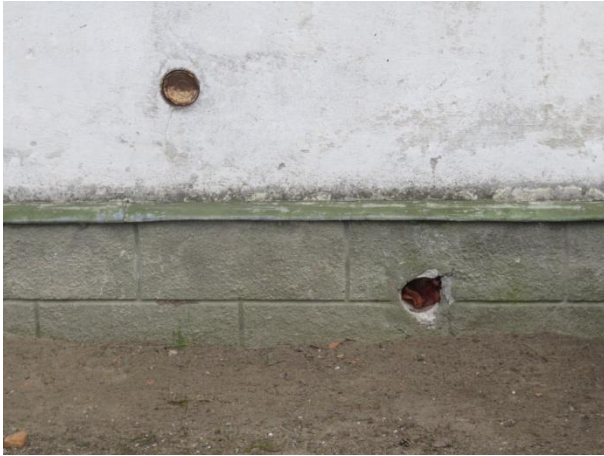
Nii kelder kui ka pööning on hetkel kasutuskõlbmatud hooldamatuse tõttu. Mõlemasse on veetud hoiule mingil ajahetkel säilitamist vajavana tundunud materjale ja esemeid. Kuna maja ventilatsiooniavad on suletud riidetükkide ja plekk-karpidega (foto 100) siis keldrisse paigutatud esemed on suure niiskuse ja ventilatsiooni puudumise tõttu valdavalt pehkinud ja hallitanud. Pööningul olevad esemed on saanud kahjustada vaid temperatuurikõikumistest erinevatel aastaegadel ja ajutisest niiskusest vihmastel ilmadel.

Foto 100. Kinnitopitud ventilatsiooniaugud.
