**KURESSAARE VERANDAD – TÜPOLOOGIA, KAHJUSTUSED JA  
RESTAUREERIMINE**

Kuressaare linn, Saare maakond

Arhitektuuri konserveerimise ja restaureerimise täiendkoolituskursuse lõputöö

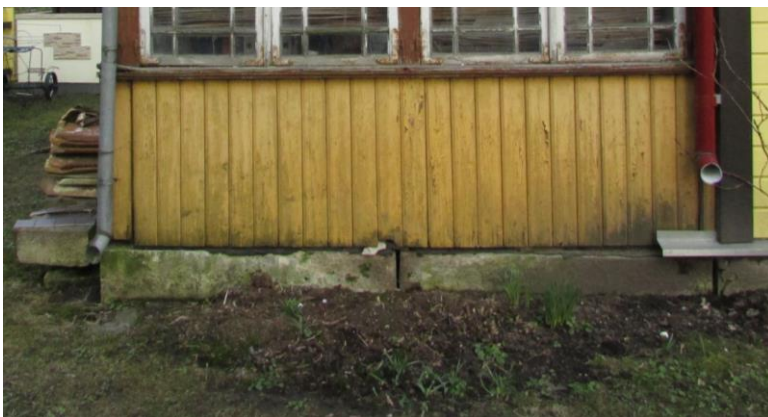
Ill 19. Allee 4a. Foto: K. Saks, 2016

Vundament ja sokkel on laotud suurtest paekiviplokkidest. Sokliosa on sageli kaetud tavaliste või faasitud servadega kiviplaatidega. Hüdroisolatsiooniks on kasutatud tõrvapappi (vt ill 19).

Sokli kahjustused tulenevad pehkinud veelaualt vee mitte ära juhtimisest või pinnaselt vee tagasipritsimisest. Kahjustuste tekitajaks on maapinna tõusmine ja külmakerked, mille tulemusena vundamendi- või soklikivid on paigast nihkunud.

Rihtida sokli- ja vundamendikivid, vajadusel tugevdada vundamenti.
