Priit Haug

**Oti talukompleksi hoonete ehituskunstilise terviku, tehnilise  
seisukorra ja materjalikasutuse analüüs ja soovituslikud  
renoveerimislahendused**

Kõnnu küla, Pihla vald, Saare maakond

Arhitektuuri konserveerimise ja restaureerimise täiendkoolituskursuse lõputöö

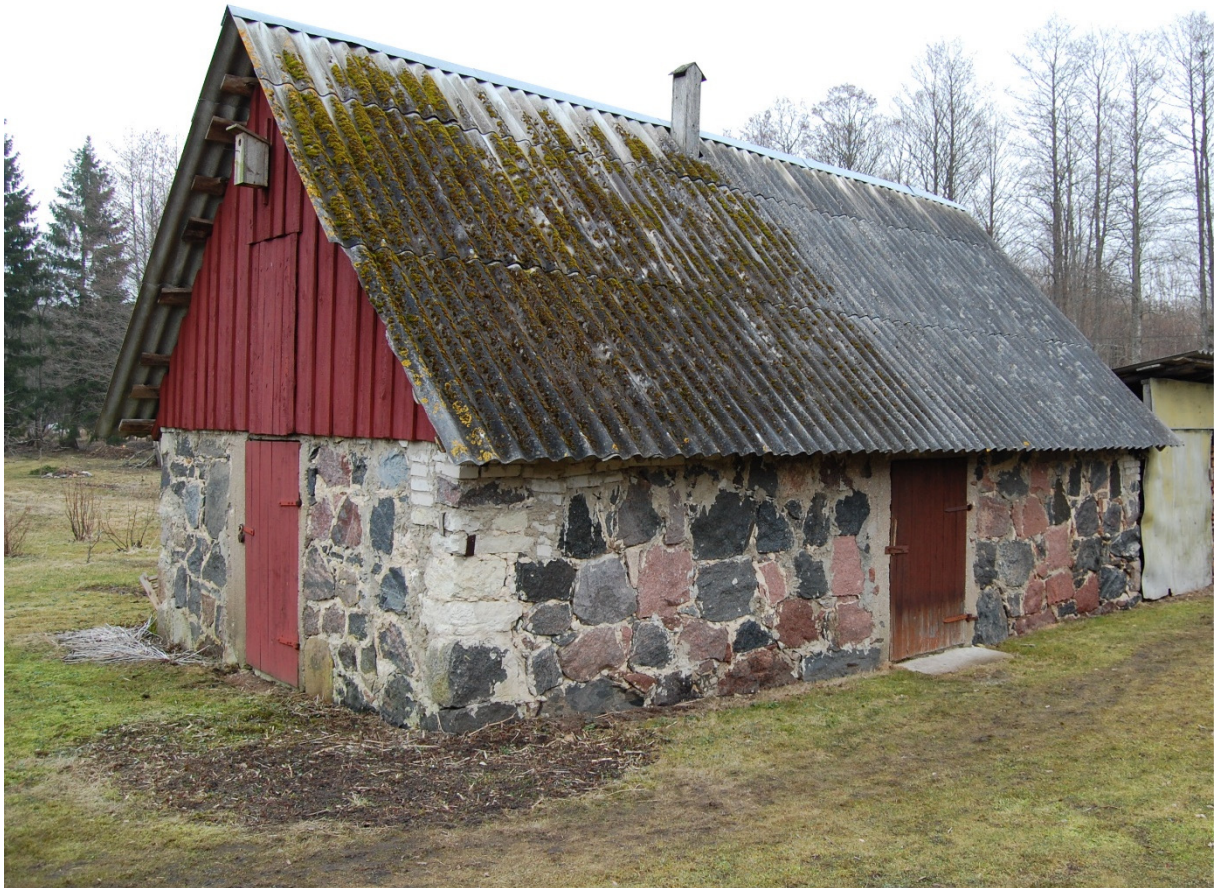
12. kelder

Keldri müürid laotud väljast maakivist ja seest paekivist. Lagi, põrand ja uste ümbrused valatud betoonist. (vt ill 12, 13, 14). Lae betoonplaadi paksus on 90 – 100 mm. Betoonkonstruktsioonide olukord hea. Kuigi eisneb mõningasi tühjaks vajunud vuuke on kivimüüride seisukord üldjoontes rahuldav. Kaheksakümnendatel kui sisse kukkus laastukatus oli kelder mõni aeg katusega ning seetõttu keldri ülemised nurgad ja ülemised kiviread kahjustunud ning katuse vahetuse käigus parandatud silikaattellisega (vt ill 40).

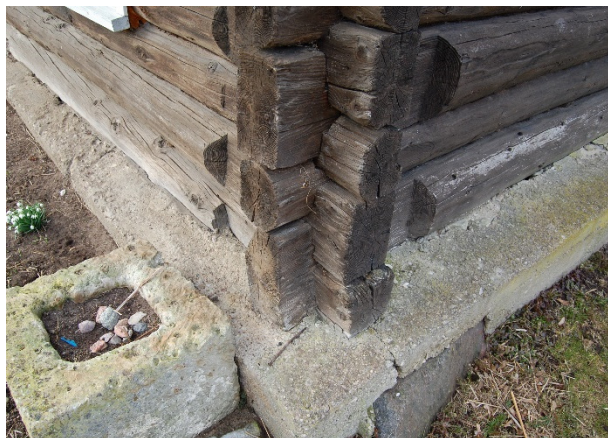
15. maja nurk

Maja seinad on rõhtpalgist. Alumised palgid toetuvad paekividest laotud vundamendile. Palgid rehetoa ja köögi osas tahatud, palkide diameeter 300 – 350 mm, kambrite osas kasutatud ümarpalke diameetriga 200 – 250 mm. Nurgad lahendatud rist- ehk järsknurgana (Tihase, 2007). Palkide seisukord üldjoontes hea. Visuaalsel vaatlusel olulisi kahjustusi ei täheldatud. Kahjustunud palgid on varemalt välja vahetatud tuhaploki vastu. Maja kirdenurk ülejäänud hoonest veidi rohkem vajunud ning sellega seoses köögi seina osas palkide vahel veidi suuremad vahed.

Elamu vundament	Hoone perimeetril olev betoonvöö lammutada, kontrollida paevundamendi olukorda ja vajadusel korrastada. Maja kirdenurk tõsta tungraudadega üles ning vundament selles osas laduda uuesti.
Palkseinad	Kahjustustega palgiosad proteesida, kui kahjustused suuremad vajalik palgid välja vahetada. Palkide väljavahetamisel jälgida, et puitud ja kivi kokkupuutepind isoleerida näiteks tõrvapapi või SBS isolatsiooniga. Palgi vuugid tihendada takuga. Sealauda palkseina olukord sedavõrd vilets, et antud hoone tuleks täies mahus lahti võtta, palkidest mille tehniline seisukord hea üles laduda nii palju seinapinda kui võimalik ja ülejäänud seinad rajada uuest palgist.
Tuhaplokist seinad	Rehetoa akna alune tuhaplokist seiniosa demonteerida ja taastada palksein. Juurdeehitatud garaaži ja sahvri osa soojustada ning katta laudisega.
Keldriseinad	Keldrikatus toetada ning tungraudadega üles tõsta, eemaldada keldriseinast silikaattellised ning asendada maakiviga nng katus taas alla lasta. Olemasolevad maakivivuugid puhastada ning tühjaks vajunud kohtades uuesti täita

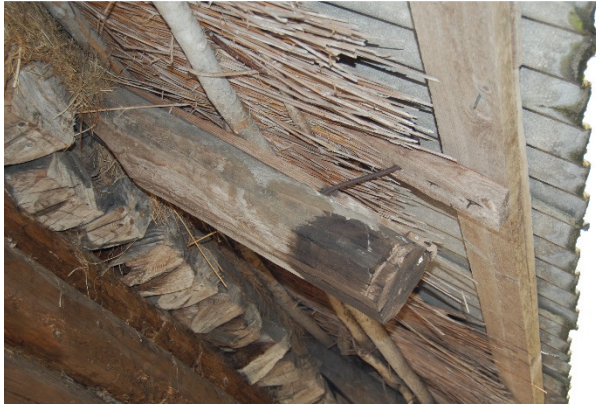
Maja põrandad on rajatud suhteliselt hiljuti, küll aga on säilinud algupärased palklaed. Palklaed on toa poolt kaetud roovitusel ehitusplaadiga ning pööningul heinaga. Palklae olukord rahuldav, esineb kohti, kus enne katuse vahetust esinenud suuremas mahus läbijookse ja seal palgid kahjustunud. Nendes piirkondades palgid pööningult toetatud. Palke välja vahetatud ei ole. Maja katusekonstruktsioon on säilinud algupärane. Sariakte samm on köögi ja kambri osas 1500 – 1700 mm, rehetoa osas 2000 – 2400 mm. Sarikate läbimõõt 140 – 160 mm. Pilliroo alused roovlatid läbimõõduga 60 – 80 mm samm 300 – 400 mm. Katuse uuendamise käigus olemasolevat katuse roogu demonteeritud ei ole. Rookatuse peale vahele on metallkobadega kinnitatud 100x50 prussid, millele rajatud eterniitkatuse roovitus ning millele omakorda paigaldatud eterniitplaadid. Kobad on aja jooksul järgi andnud ning samuti sarikad kohati ära vajunud, mille tulemusena katus lainetab tugevalt (vt ill 17). Sarikate ja roovi puit on hästi säilinud, visuaalse vaatluse käigus olulisi kahjustusi ei tuvastatud. Eterniitkatte sesukord vilets. Plaadid aja vältel muutunud rabadaks ning osa plaate korstnate pühkimise käigus pragunenud.

17. eterniitkatuse täiendavate kandjate kinnitus

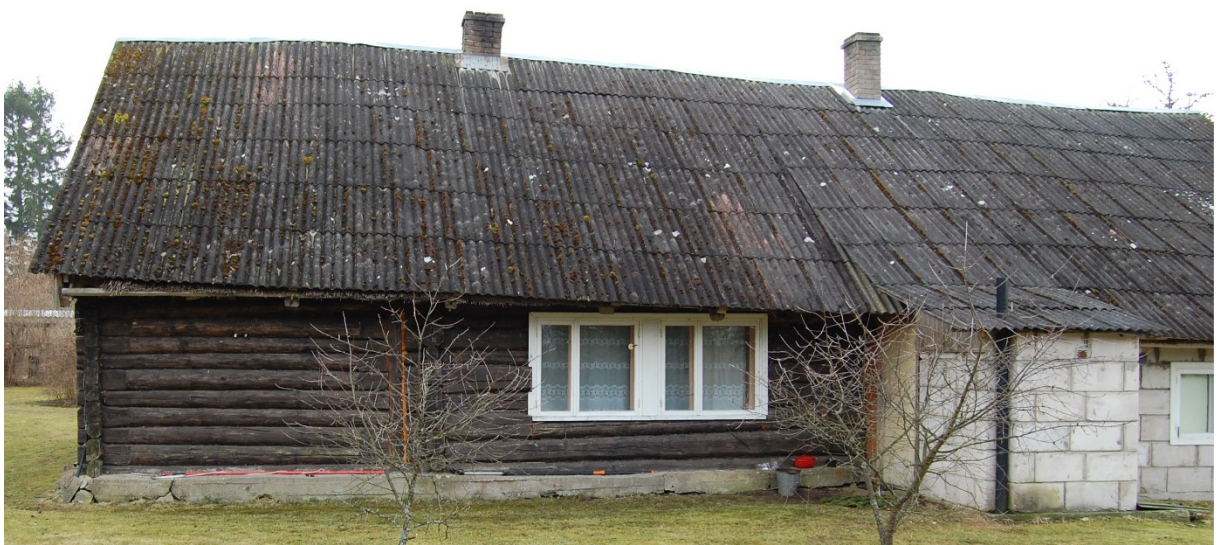
19. maja lainetav katus

Aknad	Nõukogude aegsed aknad vahetada kaasaegsete puitakende vastu, aknad võiksid olla soovituslikult kaheraamsed nagu on olemasolevad
Uksed	Elamu välisuks säilitada
Elamu katus	Eterniitkate lammutada, samuti eterniidi all olev rookate, olemasolevad sarikad rihtida ning paigaldada uued pennid poole 2/3 sarika kõrgusele. Lisada olemasolevate sarikate vahele täiendavad sarikad nii, et sarikate samm ei ületaks 800 mm. Soovituslik taastada ajalooline kelpkatuse kuju, mis eterniidi all hästi säilinud. Katusekattematerjaliks soovituslik valida pilliroog.
Kõrvalhoonete katused	Kõrvalhoonete katuseste seisukord hea ning tehnilise poole pealt korrastamist ei vaja. Pikemas perspektiivis, et taastada talukompleks võimalikult ajaloolisel kujul oleks soovitatav

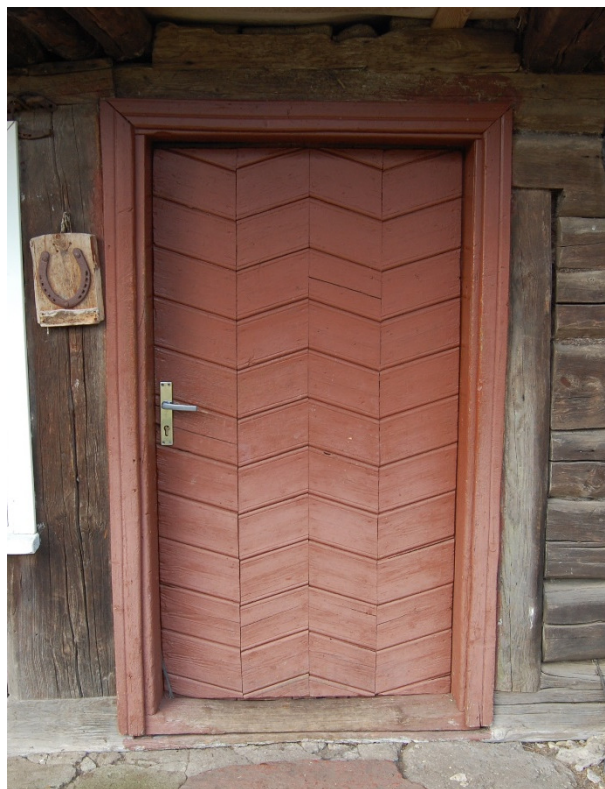
Aknad pärinevad nõukogude aja lõpust, originaalaknaid (ill 22) säilinud ei ole. Välisukse puhul ei ole arvatavasti tegemist algupärase uksega, küll aga on see arvatavasti 20. sajandi esimesest

23. maja uks aastal 2016

Säilitada ka välisuks. Välisuksel teha värviuuring, peale mida ükselt eemaldada olemasolevad värvi kihid ning ning värvida esialgse tooniga saranst tooni. Samuti lisada uksele uued tihendid.

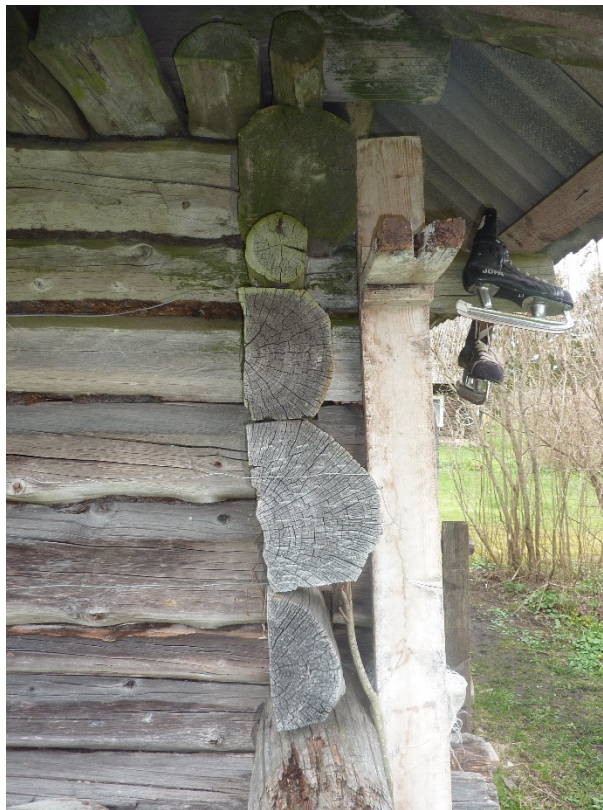
25. aida nurk

Ait on rajatud maapinnast kõrgemale. Nurkades toetub maapinnast kõrgemal asuvatele raud- ja paekividele. Aida seinaks on segamini kasutatud poolitatud ümarpalke, mille diameetrid vahemikus 300 – 350 mm ja väiksemat ~200 mm diameetriga tahutud palki (vt ill 25). Esimesel palgireal ja toepalkidel on suurel määral niiskuskahjustusi ning vajaksid väljavahetamist. (vt ill 26 ja 27)

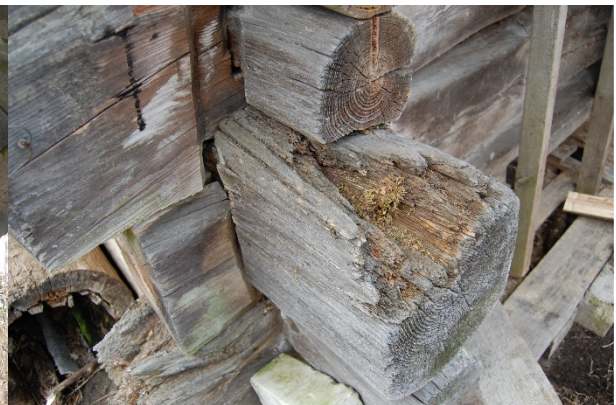
26. Kahjustunud palk

Kui välja jätta katusekate siis ait säilinud oma ajaloolisel kujul ja sellisena tuleks see ka säilitada täies mahus. Kahjustunud aluspalgid tuleks välja vahetada samas mõõdus uute palkide vastu, selleks vaja ait palkide vahetuseks tungraudadega üles tõsta. Aida puhul on kõige väärtuslikumad detailid uste lukud. Lukud säilitada olemasoleval kujul.

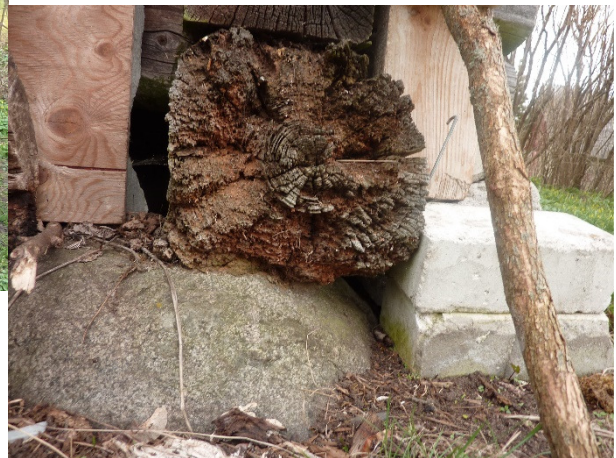
27. Pehkinud esimese rea palk

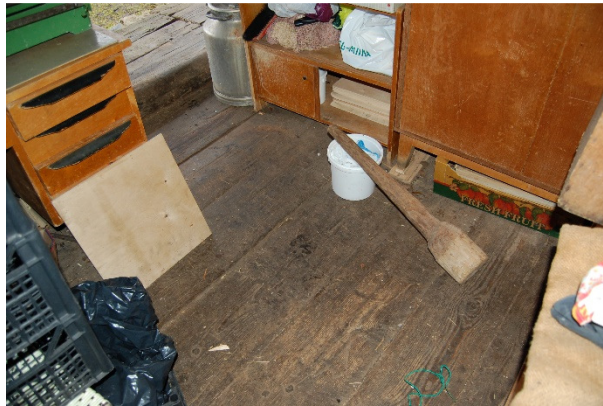
28. Aida põrand

Aidal on puitplankudest põrand, mis hoones sees üsna hästi säilinud, küll aga hoone ees räästaalusel on plangud osaliselt pehkinud ning vajaks väljavahetamist. Aida lagi on ümarprussist diameetriga ~200 mm. Lagi on valdavalt hästi säilinud, esineb vähesel määral niiskuskahjustusi räästa lähedal.

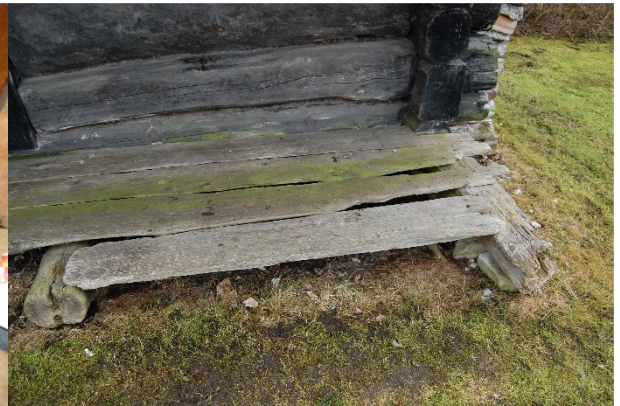
29. räästaaluse plangud

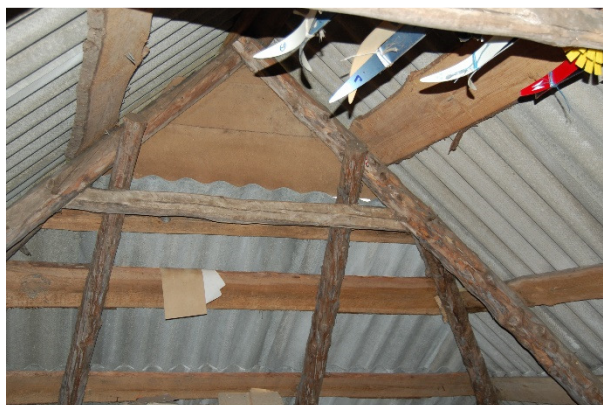
Aida sarikad on ~120 - 150 mm diameetriga ümarpalgid samm 1500 mm. Sarikate seisukord on hea, kahjustusi visuaalse vaatluse käigus ei täheldatud. Sarikad on algupäraseid ning katusekatte vahetusel on sarikad säilitatud. Eterniitkatte seisukord on hea.

30. aida sarikad

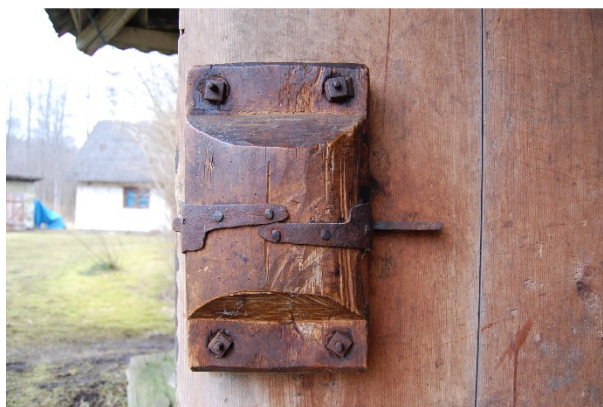
35. viljaaida lukk

Uksed on plankudest puituksed. Uksed on üksteise kõrval ja nende vahel on ühine uksepiit. Sulusteks on puitkorpuses lukud. Tähelepanu väärib, et viljaaida uks käib lukku võtit valetpidi keerates, st võtit ei tule keerata mitte keele liikumise suunas vaid vastupidi. Mõlemad lukud toimivad ja on kasutuses, küll aga on hävinud lähiminevikus viljaaida võtme puitpea.

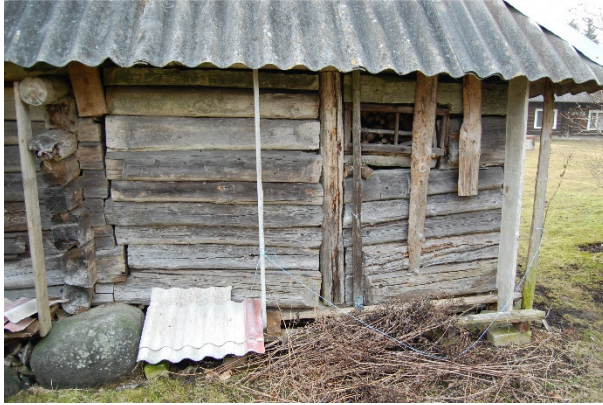
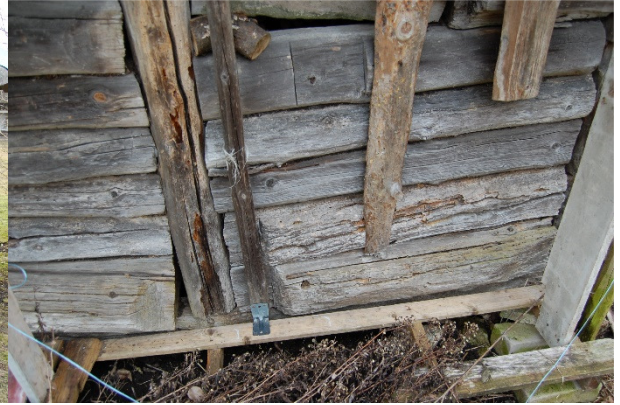
Sealaut on ümarpalgist rõhtpalkhoone mis rajatud maakivist vundamendimüürile. Palkide dimateer on vahemikus 200 -300 mm. Palkidel esineb kogu hoone ulatuses tugevaid kahjustusi ja seda nii maja sees kui väljas (vt ill 37, 38, 39), eriti kahjustunud hoone lõunakülg.. Idasein lagunendu ning asendatud puitkarkasseinaga.

37. sealauda lõunakülg

38. sealauda lõunakülg

Sealauda palkkehand tugevalt amortiseerunud ning selle korrastamine tähendaks sisuliselt uue palkkeha rajamist.

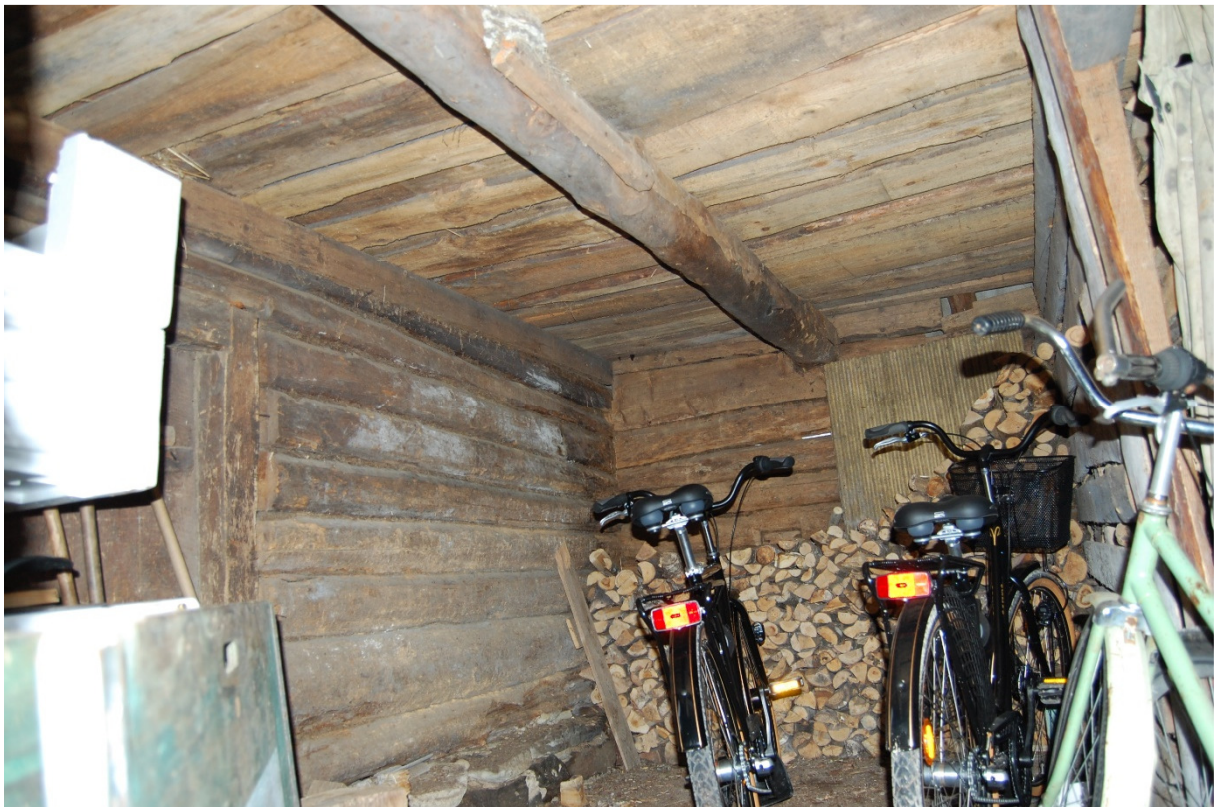
39. sealaut interjäär

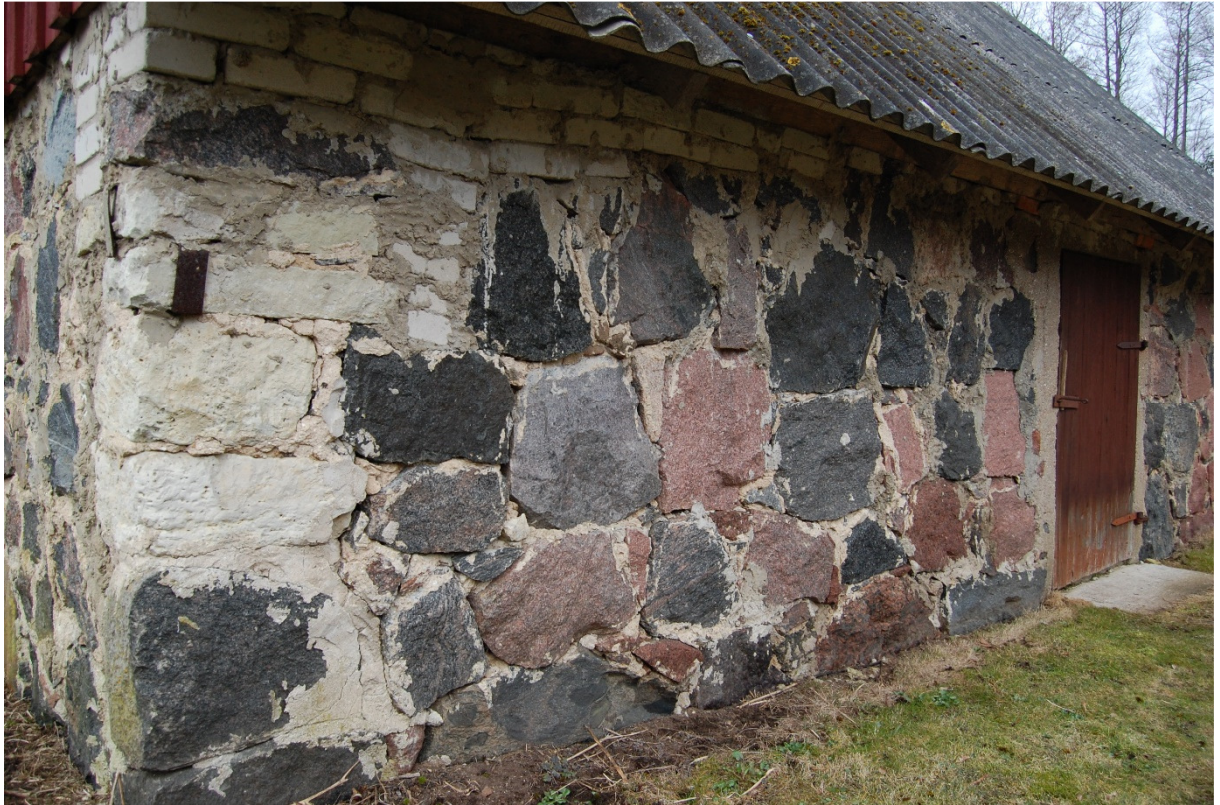
40. Keldri parandused kaheksakümnendatel

Keldri väärtuslik osa selle kivikehand ja betoonlagi. Betoonlagi säilinud hästi ja see korrastamist ei vaja. Kivikehandil välja vahetada parandustöödel kasutatud silikaattellis maakivide vastu. Olemasolevad vuugid puhastada ja uuesti täita.
