ARUTALU REHIELAMU

Harjumaal, Maidla külas

2015/2016 õppeaasta
Arhitektuuri konserveerimise ja restaureerimise täiendkoolituskursuse lõputöö

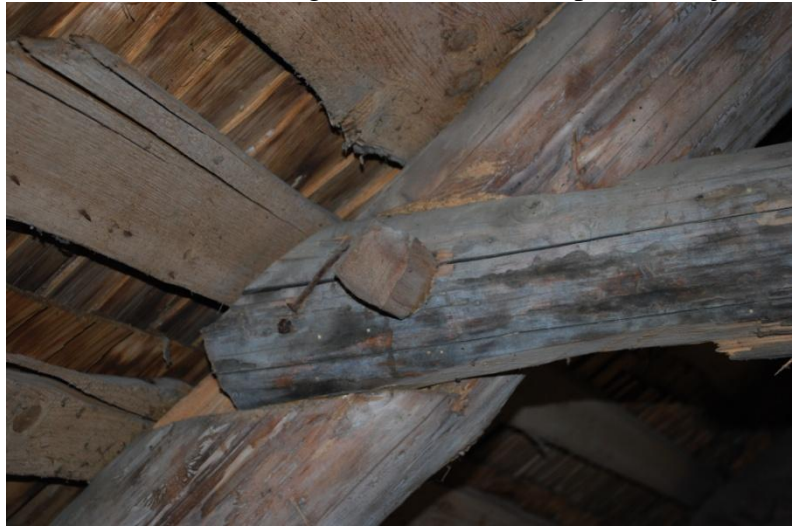
Hoone viilkatus on kaetud eterniitplaatidega, mille all on säilinud kogu rehielamu ulatuses laastukatus. Katusekandmik on penn-sarikaskonstruksioonis (foto. 8). Sarikad ja pennid on ühendatud puitnaaglitega. Roovitis on kinnitatud naeltega. Katusel on tsinkplekist harjaviil. Servalauad on kohati ära vajunud või puudu. Tuulekoja katusel on samuti sindel, mis on kaetud eterniitplaatidega. Lõunapoolsel küljel on puitosal säilinud vihmaveerennid (foto. 9)

Foto 8. Katusekandmik ja eterniidialune sindelkatus. Vaade idast.

Katusekatte seisukord on rahuldav, on kohati sammaldunud ja eterniitplaadid on osaliselt lahtised ning nihkunud allapoole. Aja möödudes on temperatuurimuutustega eterniitplaatinaelutus järele andnud. Eterniitkatusel on märgata mõningaid läbijookse just plaatide nihkumise tõttu. Algupärane laastukatus tundub olevat eterniidi all säilinud (foto.8). Katuse kandekonstruktsioonide seisukord on hea. Mädanikke ja hallitust ei ole märgata, nende parandamiseks või väljavahetamiseks otsest vajadust ei ole. Idapoolsed sarikad on palkosa vajumise tõttu harja tipust lahti võetud ja paigaldatud uued pennid uude kohta. Lisatud ka sarikatele toed (foto.10).

Eemaldada eterniitplaadid, asendada uus katusekattematerjal lainelise tsementplaadiga sarnane olemasolevale eterniidile. Asendada puuduvad katuse servalauad tsingitud sevaplekiga ja paigaldada tsinkplekist harjaviil. Olemasolevad katusekonstruktsioonid säilitada, vajadusel parandada. Vana laastukatus säilitada katuselatte all.

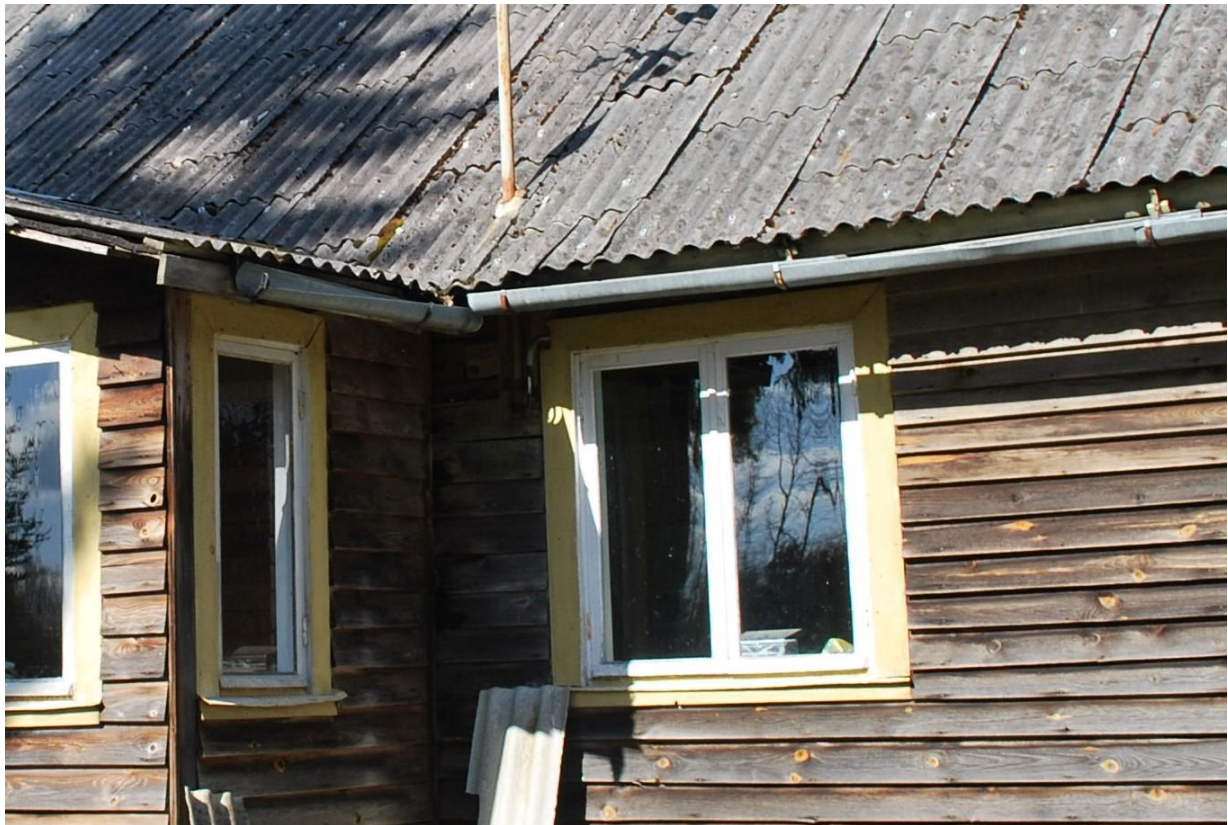
Foto 9. Veerenn lõunaküljes.

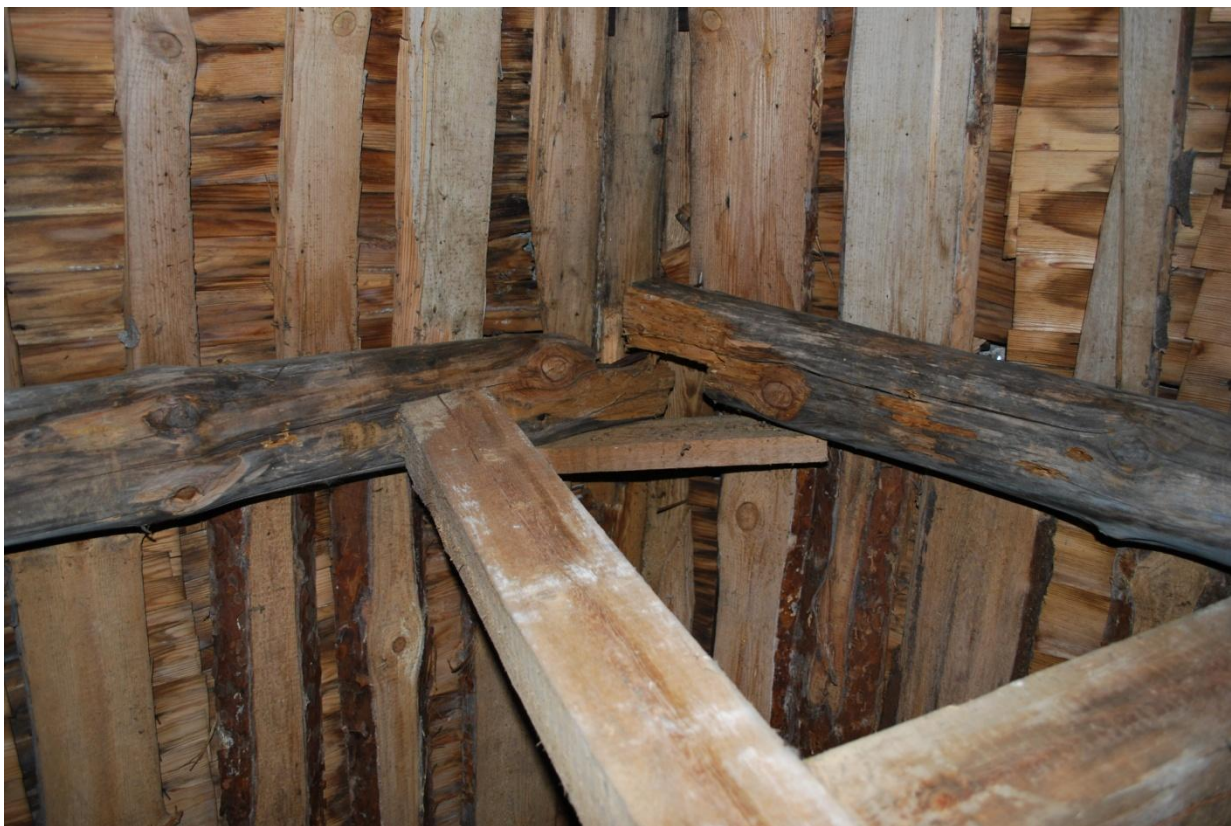
Foto 10. Sarika sõlm idas.

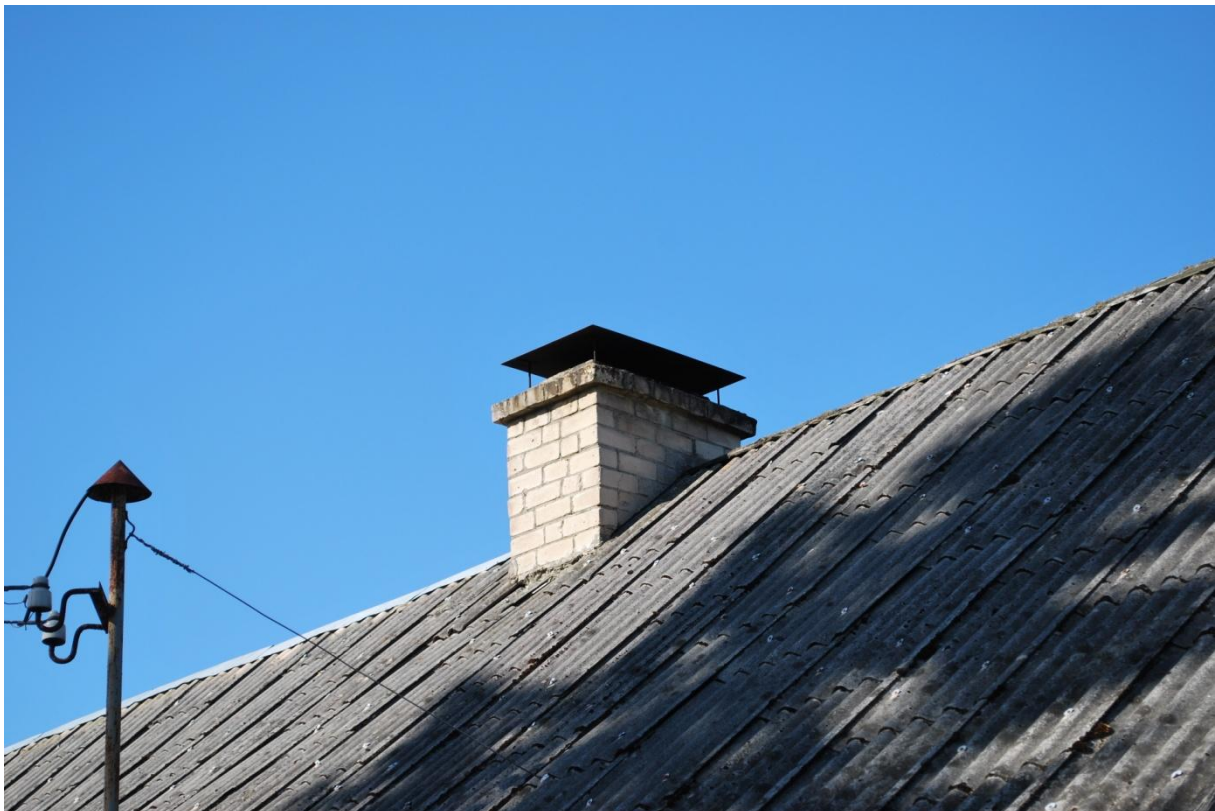
Foto 11. Korstnapits.

Korsten on kolme lõõriga ja korstnapits on laotud 1970-80. aastal uuesti. Reheahi lammutatud.

Korsten on heas seisukorras. Vuugid ja lõõrid korras. Kosten pühitud ja hooldatud.

Korstnale lisada alla servaplekk ja korstnakatus puhastada ja värvida kuumakindla värviga.

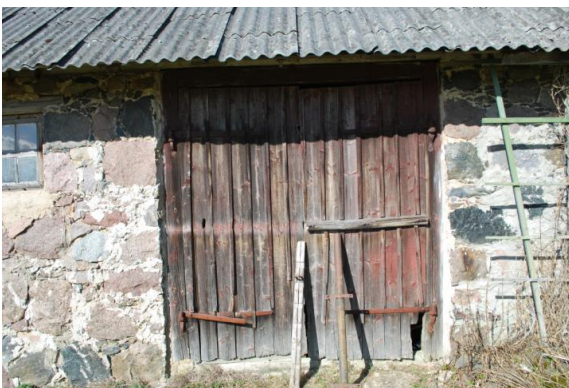
Hoonel on maakividest laotud vundament. Hoonenurkadesse on vundamendis paigutatud suuremad kivid. Kivid on hoone rehealuse, rehielamus ja kambrite osas fikseeritud lubimördiga. Hilisemad vundamendiparandused on tehtud tsementmördiga (foto 12). Kambrite ja kuuri osas on vundamendi kõrgus 30-20 cm.

Foto 12. Hilisemad müüriparandused

Müüridesse tekkinud praod täita injekeerimis meetodil. Injekeerimiseks sobilikke materjale on võimalik osta Remmers-ist või Langeproon Oü-st. Võib ka ise valmistada. Oluline on, et mört suudab täita tühimikud müüris ja müür muutuks tervikuks. Tsementkrohviga tehtud parandused ja lisandused eemaldada ning asendada koostiselt olemasolevale võimalikult sarnase lubimörtkrohviga.

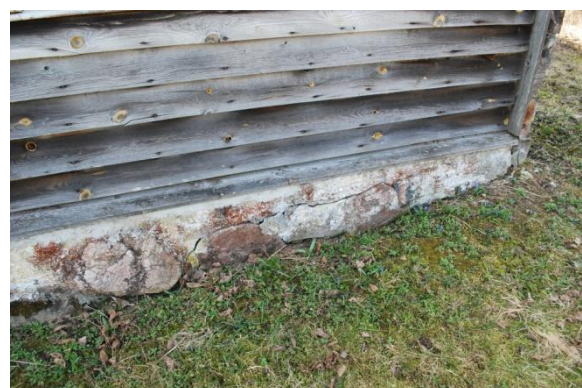
Kohati on segu vundamendist pudenenud ning pragunenud. Vundamendist on kivid osaliselt välja vajunud (foto 13). Tekkinud on praod ja lääne küljes on varisenud maakividest aida otsasein (foto 14, 15). Otsaseina tagasi ladumist on alustatud.

Foto 13. Väljavajunud vundament.

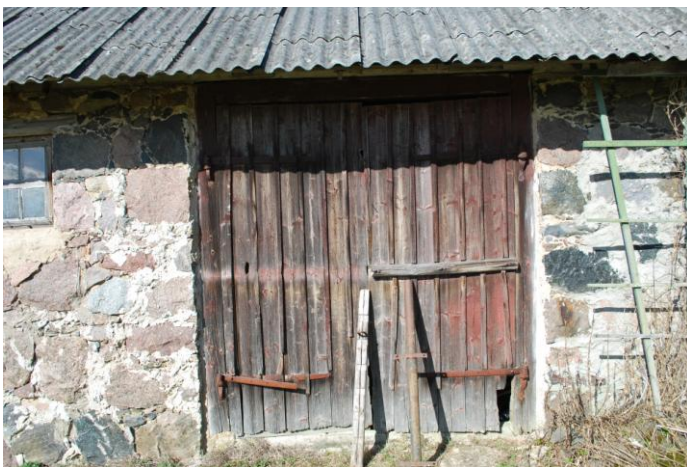
Foto 15. Aida uks.

Roostetav ja murdunud uksehing restaureerida ja säilitada.

Säilitada uste hulk, suurus, kuju ja tegumood. Sulused säilitada nende originaalkohal, restaureerides säilitades võimalikult palju originaalmaterjali.

Restaureerimismeetodiks proteesimine olemasolevaga võimalikult sarnase puiduga.

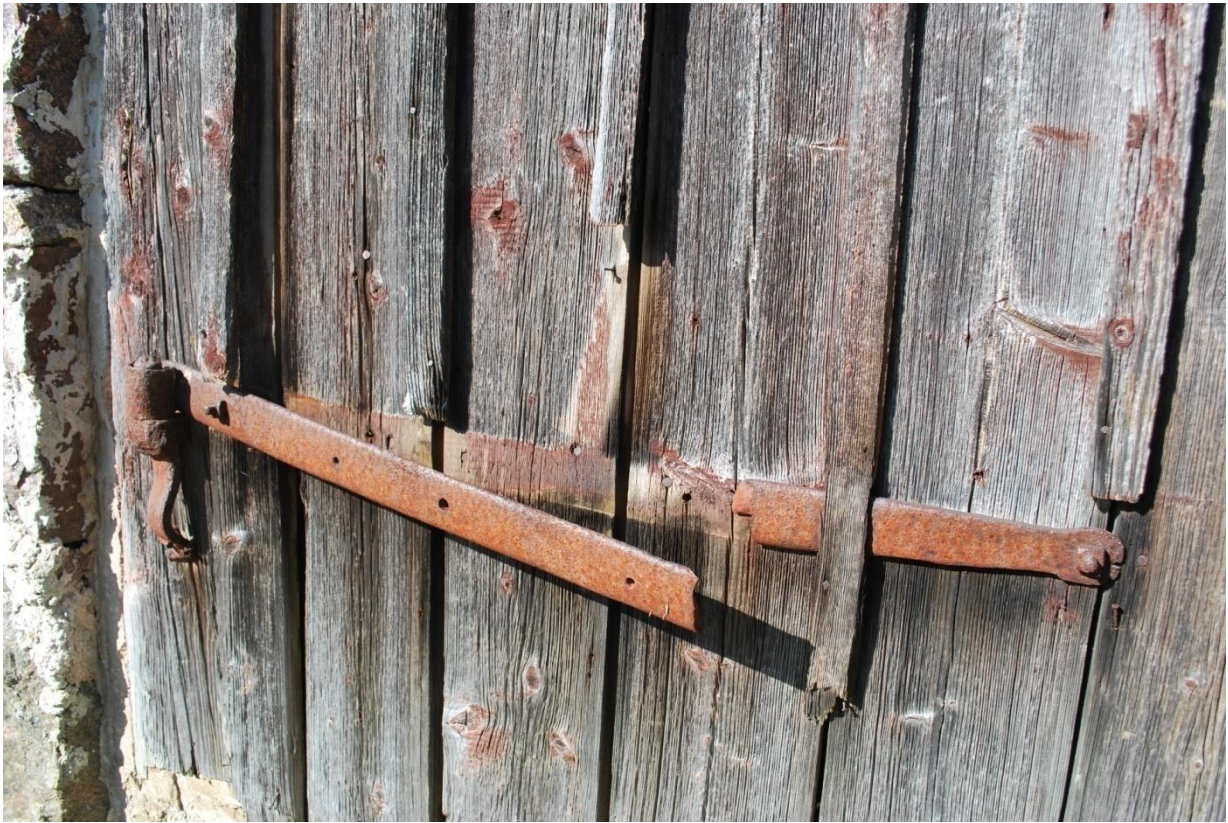
Foto 16. Aida uksehing.

Tuulekoja uks on rahuldavas seisukorras. Välimine vooder päikese poolt pleegitatud. Ukseluk ja hinged heas seisukorras. Rehealuse väravad on halvas seisus. Lõunapoolsel väraval puudub osa katteliistust, murdunud on ukseelukustuse vars ja üks hing. Põhjapoolsel väraval laudis kaotanud värvikaitse kihi. Hinged purunenud ja roostetavad.

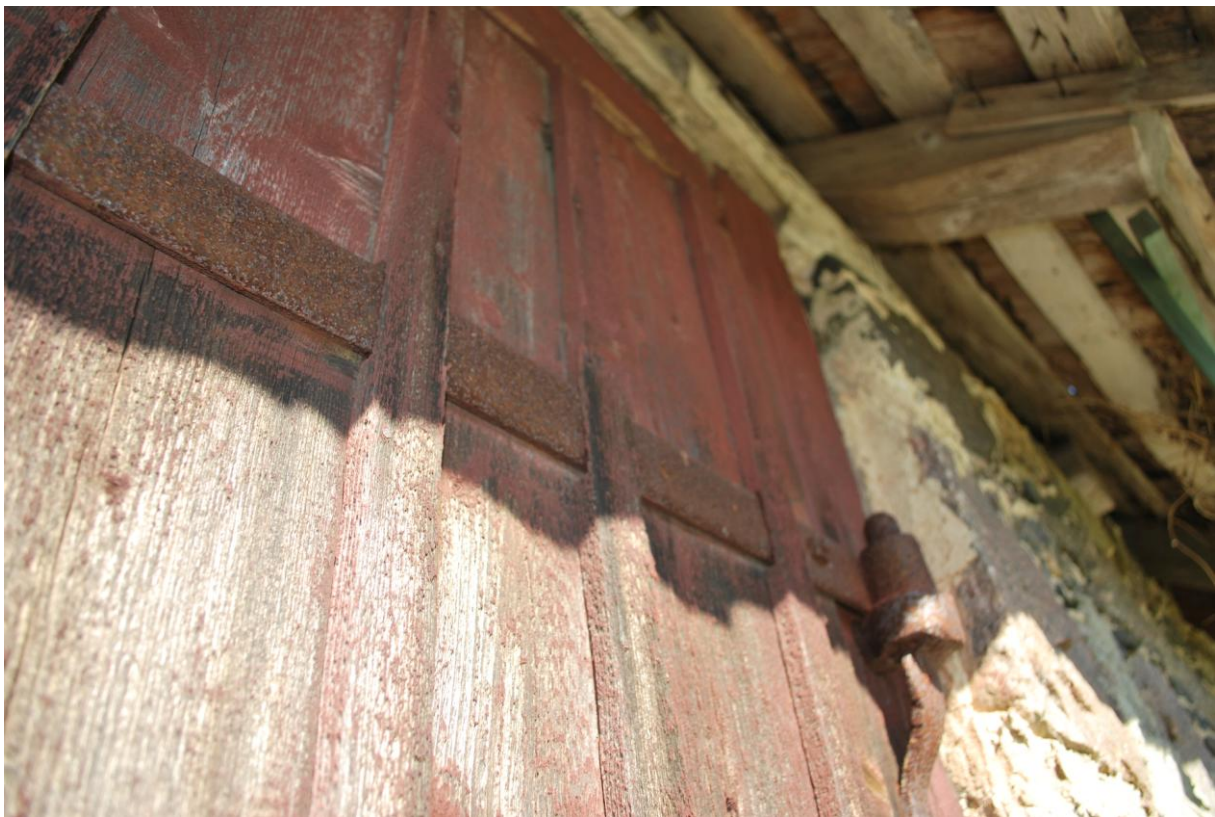
Joonis 17. Ukselaudise katteliistud

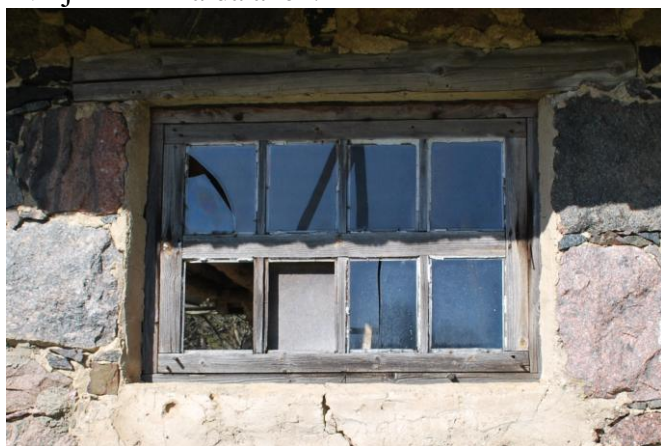
Joonis 18 Aida aken.

Hoone aknad on rahuldavas seisukorras. Aknakitt on pragunenud, kohati välja kukkunud, osaliselt klaasid puudu aida aknal. Põhjaseina kambriosas on läänepoolsel aknal puudu sisemine aknaraam.

Säilitada olemasolevad aknaraamid originaalkohal, restaureerida ja parandada. Puuduvad raamid asendada olemasolevate eeskujul valmistatud raamidega, jälgides sama suurust ja sõmlahendust. Kõik aknaraamid tuleb kittida, ning katkised klaasid asendada. Kasutada linaõlikitti. Säilitada olemasolevad piirdelauad. Aknad viimistleda valge linaõlivärviga, väljaarvatud aida aken.

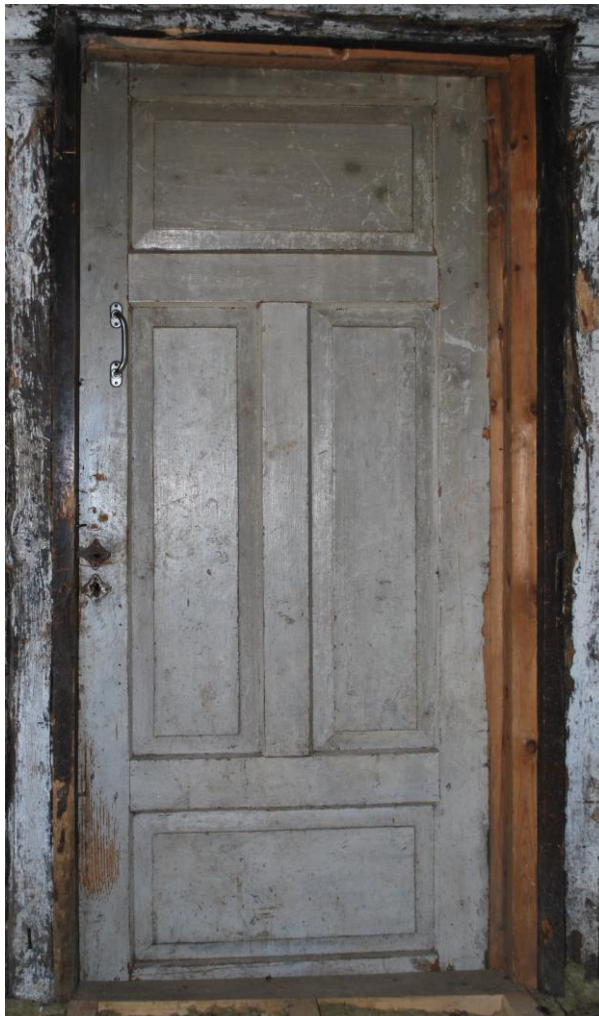
Eeskojast viib rehetuppa väljapoole avanev ühepoolne tahveluks (foto 20.). Halliks värvitud tahveluksel on horisontaalsed tahvlid üleval ja all ning keskel kaks vertikaalset tahvlit. Samsugune uks on ka rehetoast aita minekuks. Köögi ja magamistoa ukсед on vineeriga kaetud sileuksed.

Sisemised ukсед on rahuldavas seisukorras. Kambrate osas natuke vajunud, viimistlus kulunud.

Joonis 20. Rehetoast aida alla viiv tahveluks.

Kõik siseuksed säilitada oma originaalkohal, puhastada vanast värvist ja värvida linaõilvärviga.

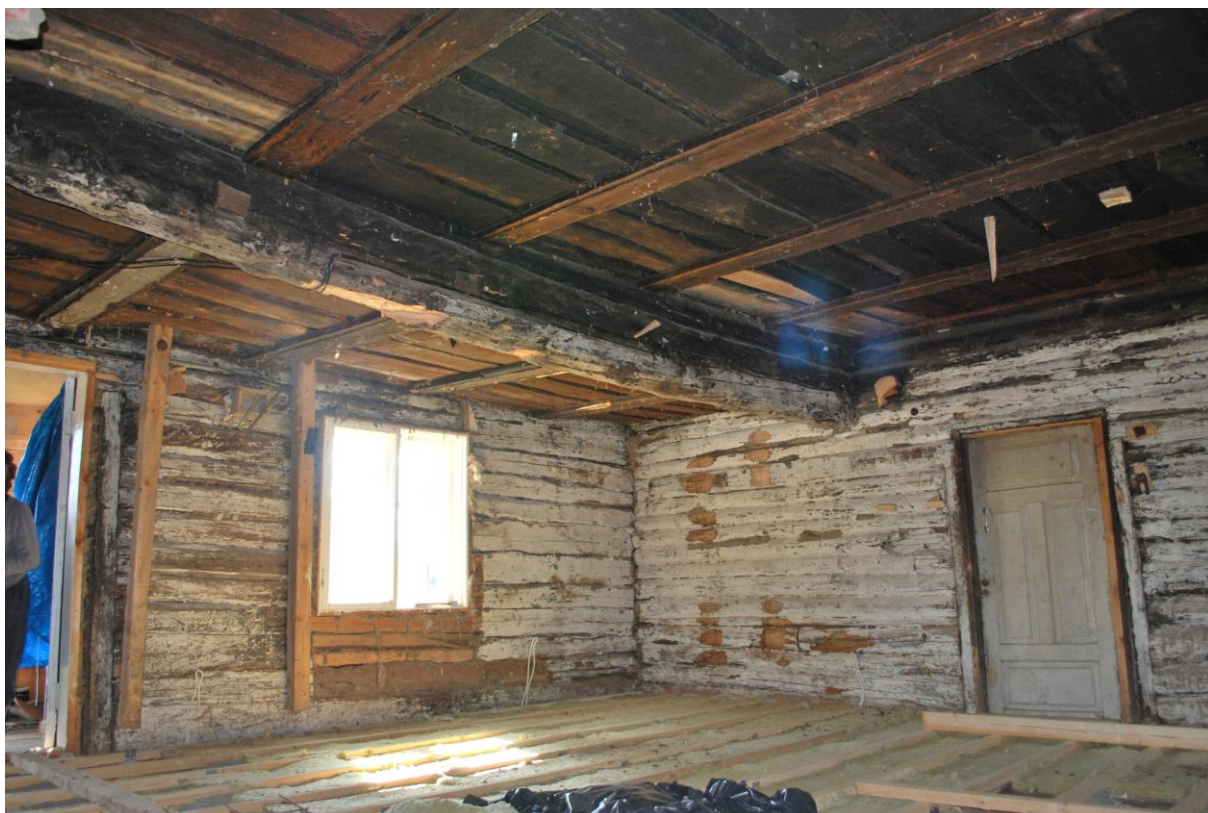
Foto 22.Rehetoa vaade.

Kambrite ja rehetoa laelaudis on üldiselt heas seisukorras. Määrdund, viimistlus puudub. Rehetoas lagi tahmunud. Rehealuse talad on kohati kannatada saanud ajajooksul ehitustegevuse tagajärjel.

Säilitada olemasolevad, kui elutoa laest varasemat lage välja ei tule. Rehetoa lagi puhastada ja katta tolmutõkkega.

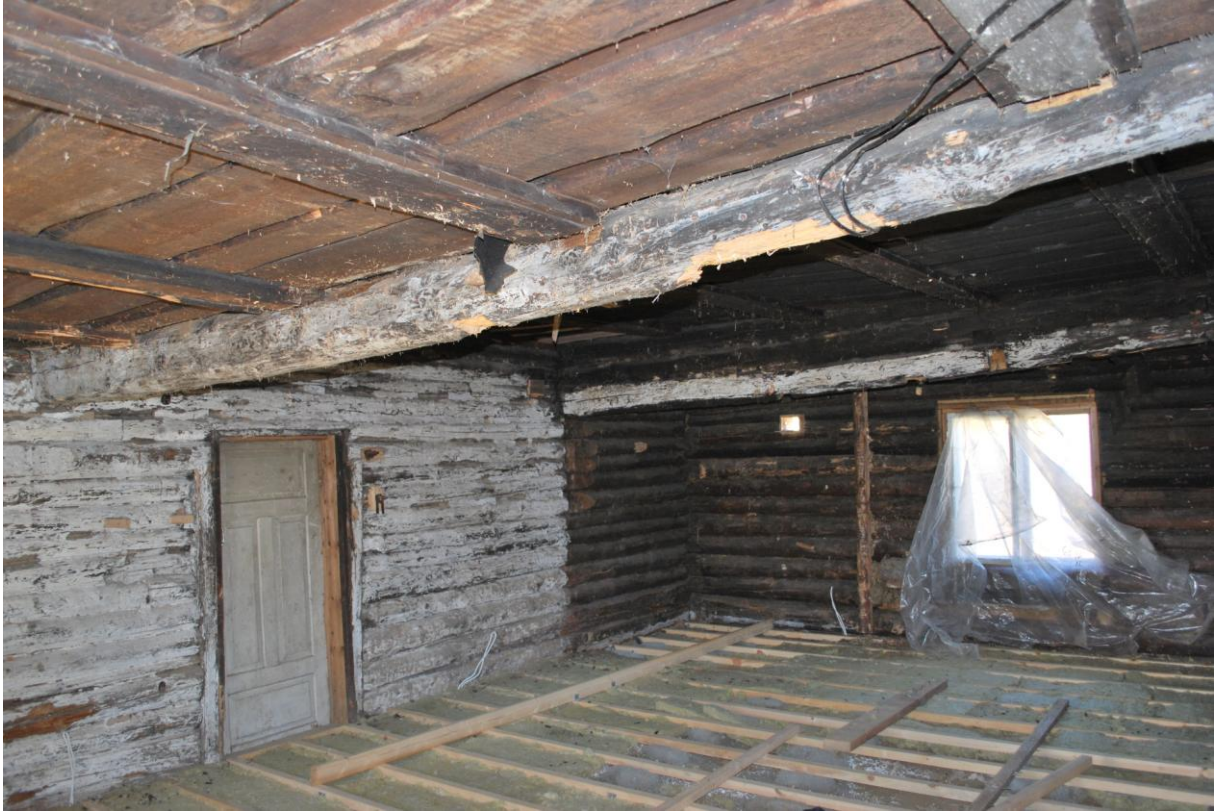
Eeskojas on seinad katmata, lõpetamata. Köögi seinad on kaetud kipsplaadiga ja värvitud, Magamistoa seinad kaetud pingpappiga ja tapetseeritud. Rehetoa seinad on ilma siseviimistluseta, eemaldatud on laudvooder, mille taga oli soojustusmaterjaliks kasutatud voodimadratsid ja lahtist vatti. Rehealuse seinad on osaliselt tahatud palkidest, seinad on lääneküljes lubjatud (foto 23).

Kambrite siseseinte ja viimistluse seisukord on rahuldav. Viimistluskihid on kulunud, Rehetoas puudub viimistlus ning seinad on kulunud ja tahmunud. Rehetoa seinad on halvas seisus, palju mädanikku ja putuka kahjustust.

Joonis 23. Vaade osaliselt lubjatatud rehetoaale.

Säilitada olemasolevad piirid köögi ja rehetoa vahel. Rehetoa seinad puhastada ja katta tolmutõkkega. Praod tuleb palkide vahel täita takuga.

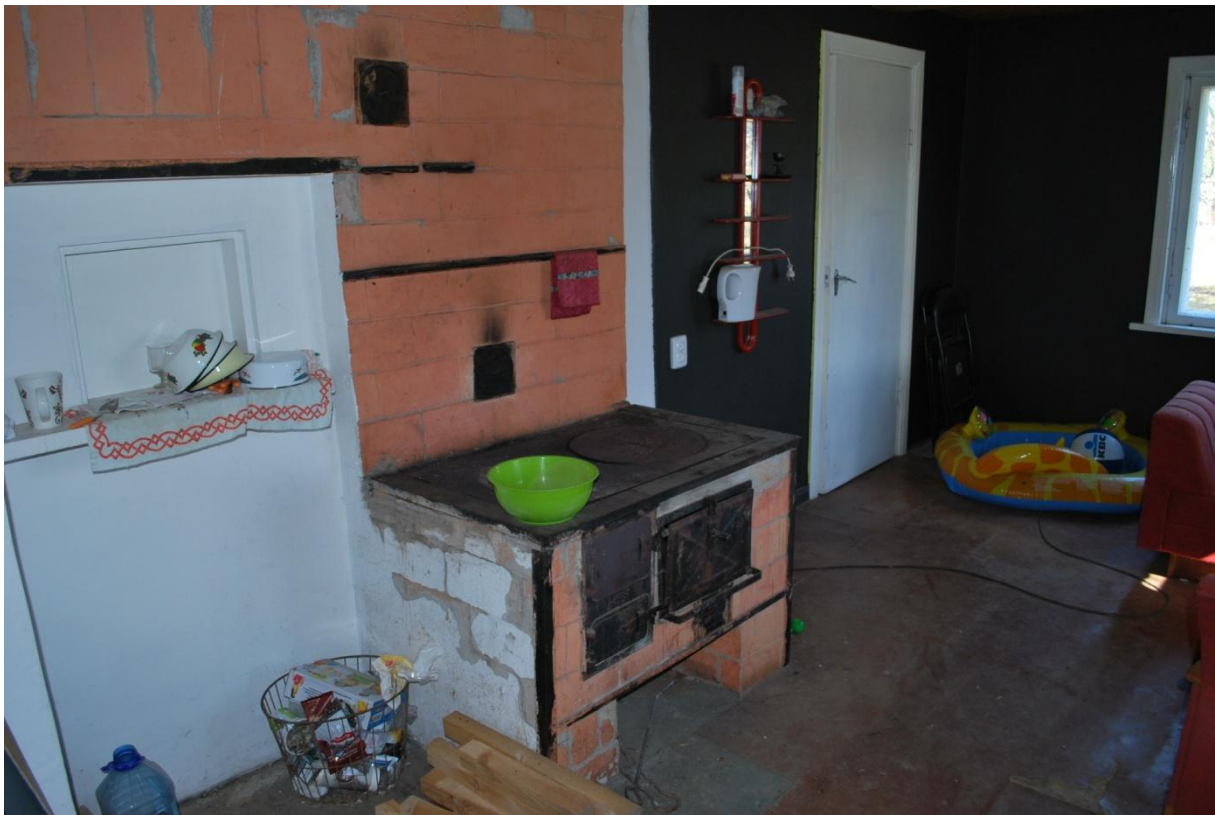
Foto 24. Pliit ja soemüür.

Pliit ja soemüür rahuldavas seisundis. Tuleb kontrollida tehnilist seisundit. Pliidiraud põlenud ja vajunud. Krohv osaliselt pliidil pudenenud.

Pliit ja soemüür säilitada algupärastes asukohtades ning restaureerida. Reheahju kohale laduda uus reheahju markeeriv kütteallikas.
