Objekt: Kostivere mõisa moonakamaja

Objekti asukoht: Harjumaa, Jõelähtme vald, Kostivere alevik, Raasiku tee 2a

Mälestise registri nr. 2738

3 MATERJALIKASUTUS JA TEHNILINE SEISUKORD

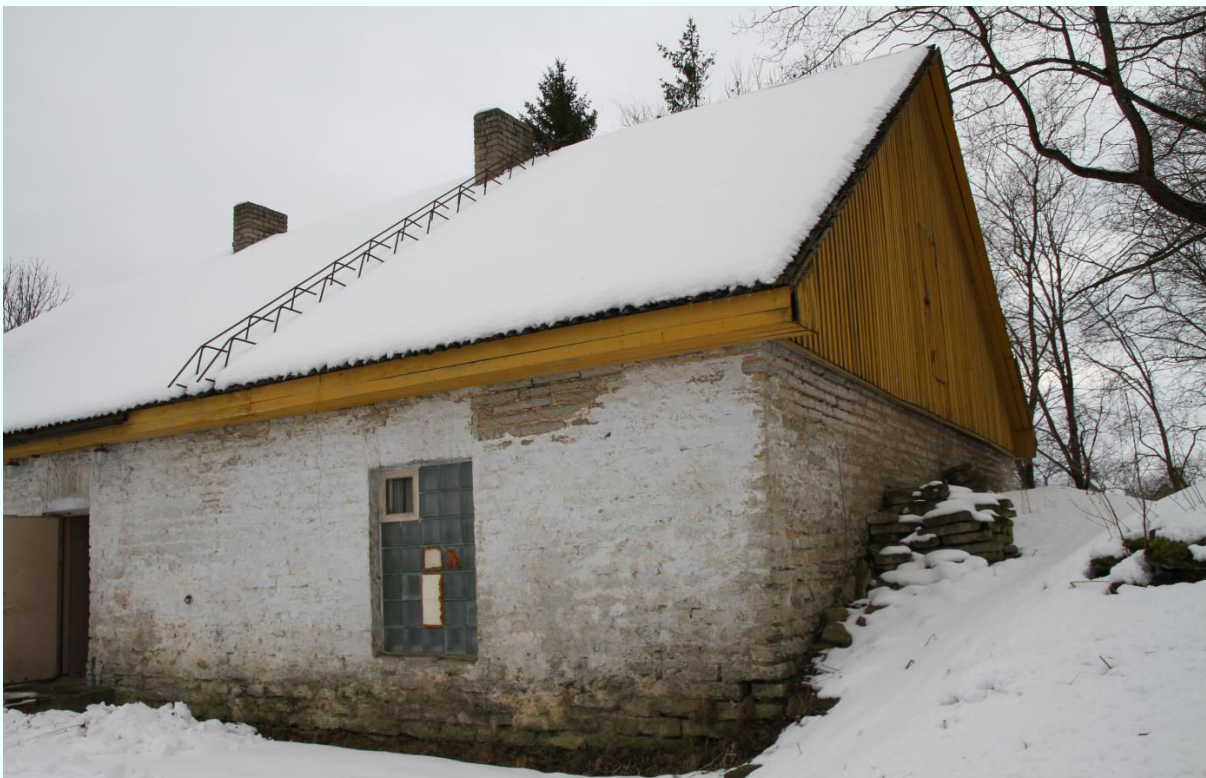
Foto 5. Keldri liitumine hoonega.

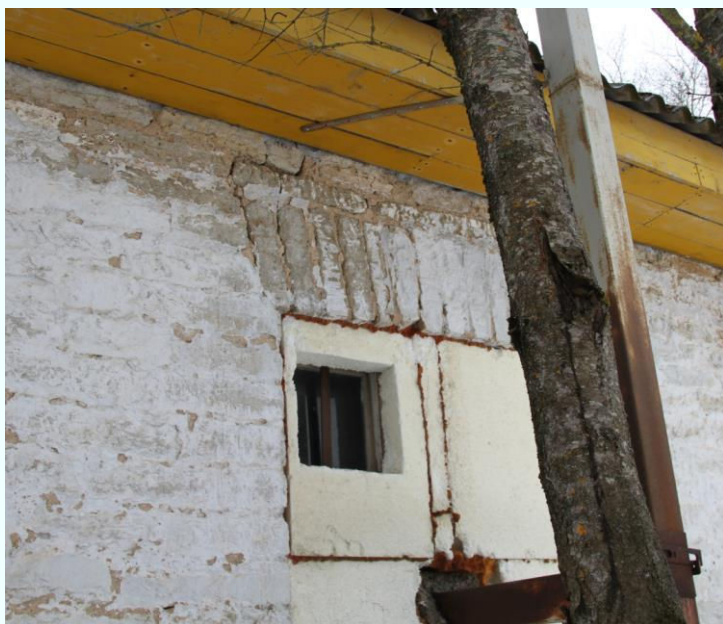
Foto 6. Aknakaare vajumine sisehoov fassaadis.

- Välisseinte viimistluses eksponeerida paekivi ladu. Enamuses maha pudenenud krohv ja värv puhastada ning täita vajadusel vuugid. Lagunenud sillused toestada või uuesti laduda. Äärmisel juhul võib kaaluda õhukese lubikrohvi kasutamist, millest kumaks läbi paekivi ladumise vuuk, et kaitsta seina kitsast räästast tilkuva sademevee eest.

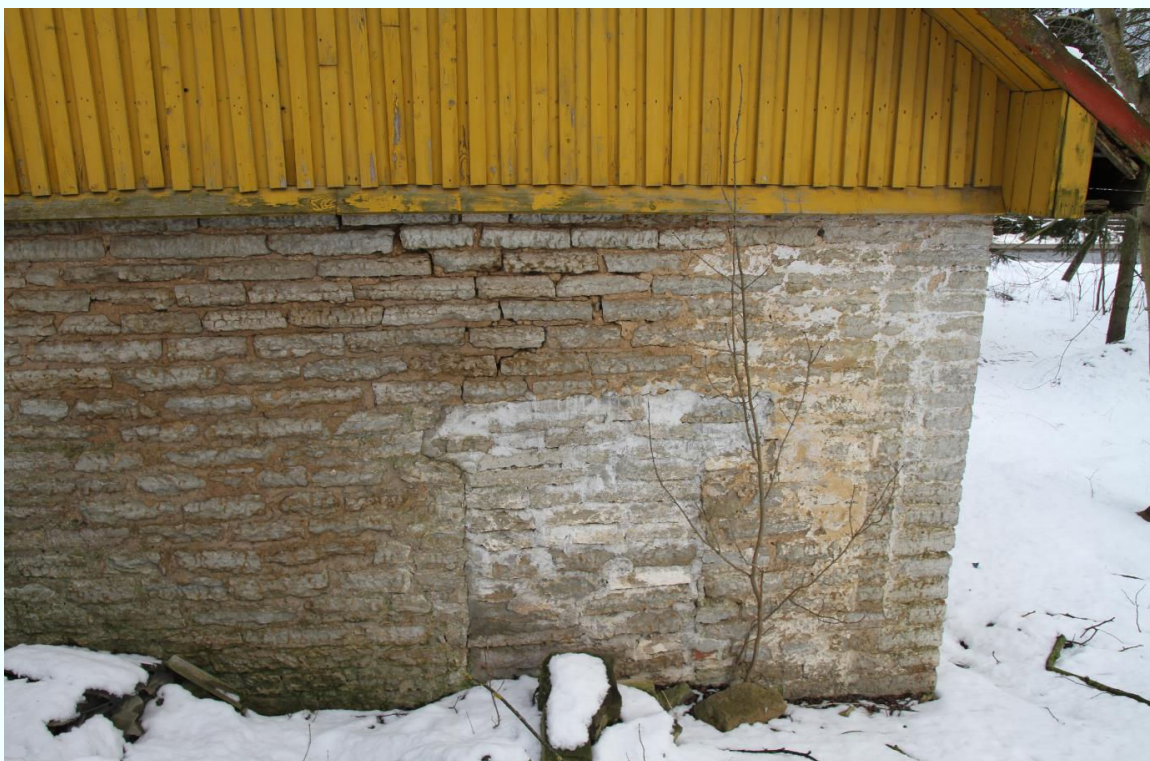
Foto 8. Vajumine põhja seinas.

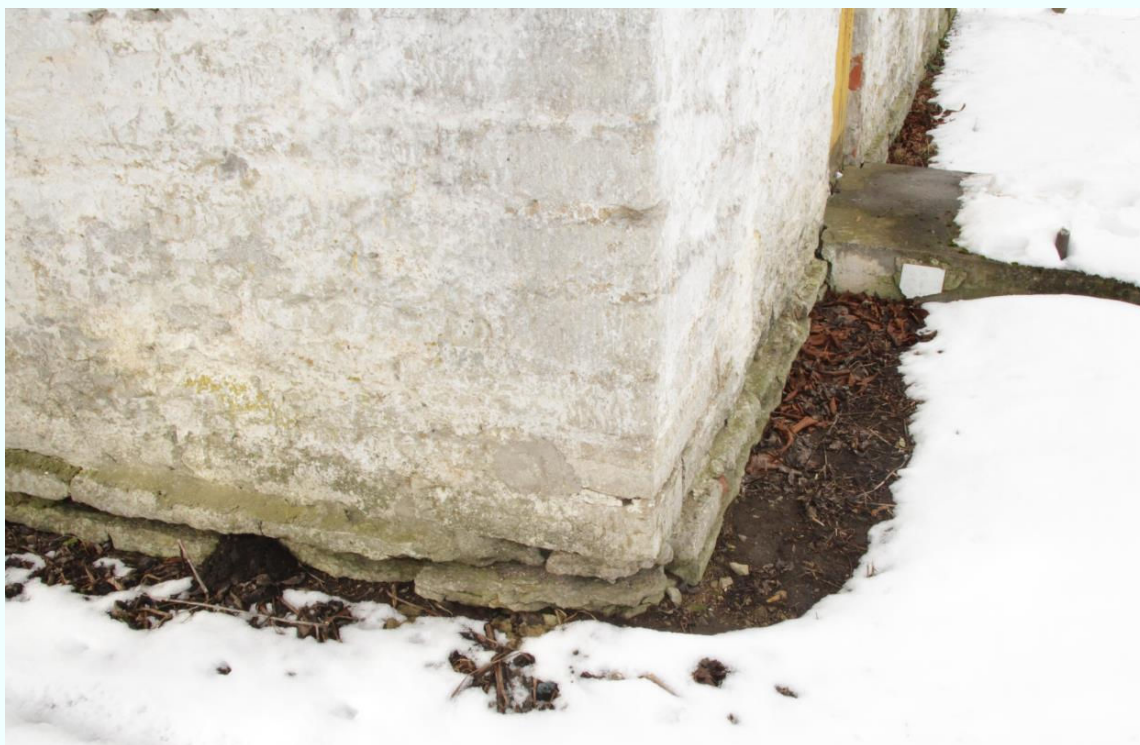
Eenduv sokkel on kohati maapinnaga tasa ja kivide vahed on tühjaks uhutud räästalt kukkuvat sademevee pritsmete tõttu.

Foto 9. Soklimüritise lahtised vuugivahed.

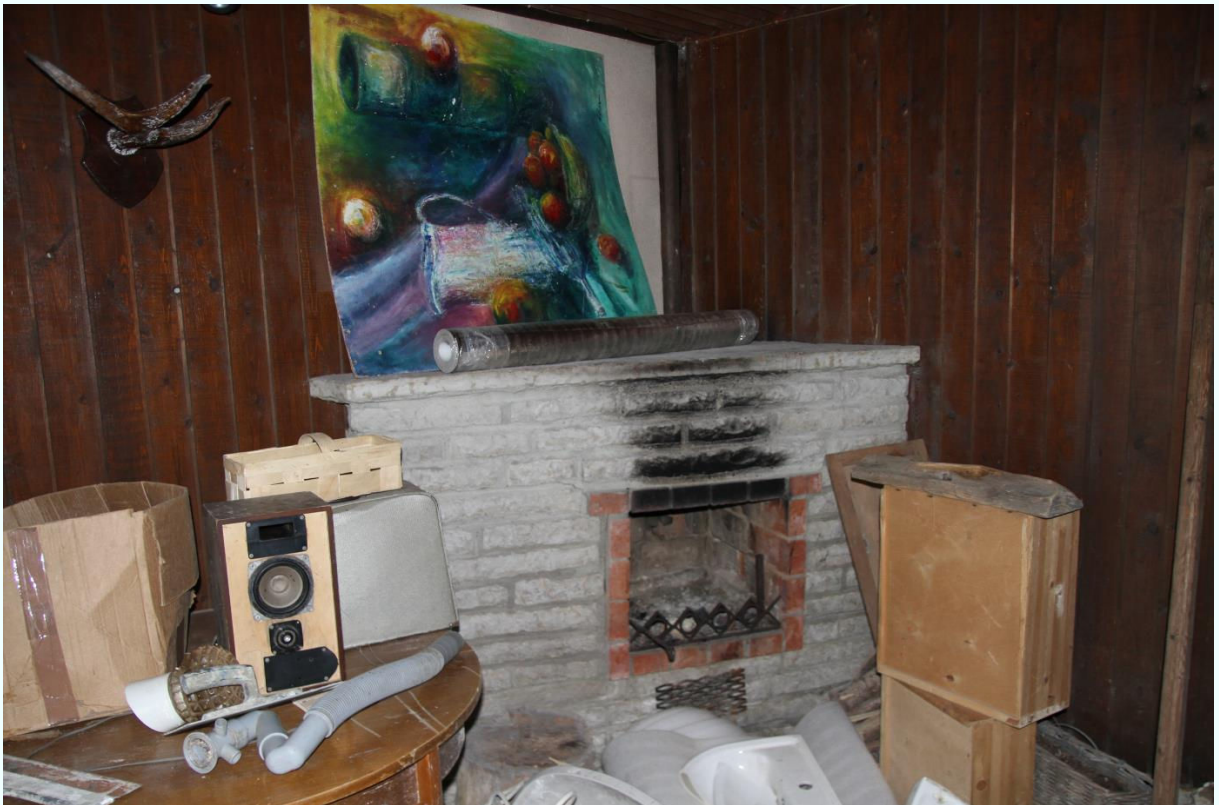
Tulekolleteks on puhkeruumis asuv kamin ja ajutiselt paigaldatud ahi-keris kontori aknaavas (vt. lisa 3, foto 10 ja 11). Vanu esialgseid ahjusid või pliite ei ole säilinud.

Foto 10. Puhkeruumi kaminast

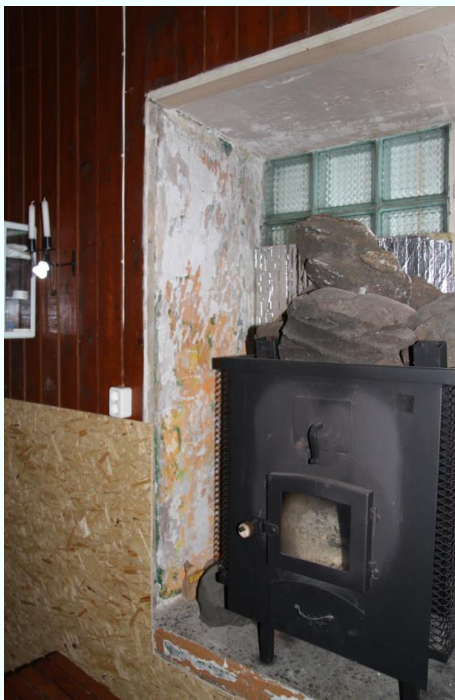
Esialgseid uksi-aknaid ega lenge ei ole säilinud. Aknad on asendatud klaasplokkidega, ukсед nõukogudeaegsete standardsete raamustega. Aknalauad on asendatud sees betoonkivist plaatidega või betoonvaluga, väljas betoonvaluga (vt. lisa 3, foto 11).

Foto 11. Kontori akna avasse paigaldatud tulekolle

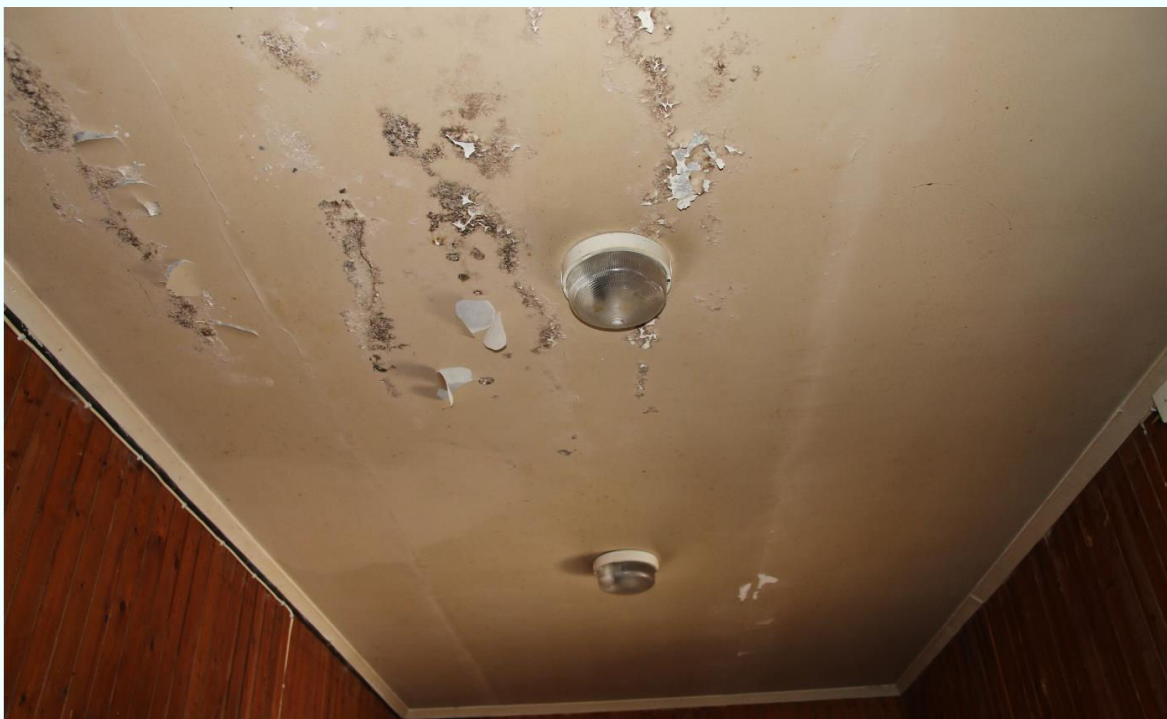
Vahelagi kapitaalselt ümber ehitatud. Puit-taladega laekonstruksioonid on välja vahetatud r/b õõnespaneelide vastu. Õõnespaneelide peale pööningule on laotud tuhaplokke ja liiva soojustamise eesmärgil (vt. lisa 3, foto 13 ja 16). R/b paneelide paigaldamisel on esialgne

Foto 13. Esiku lagi

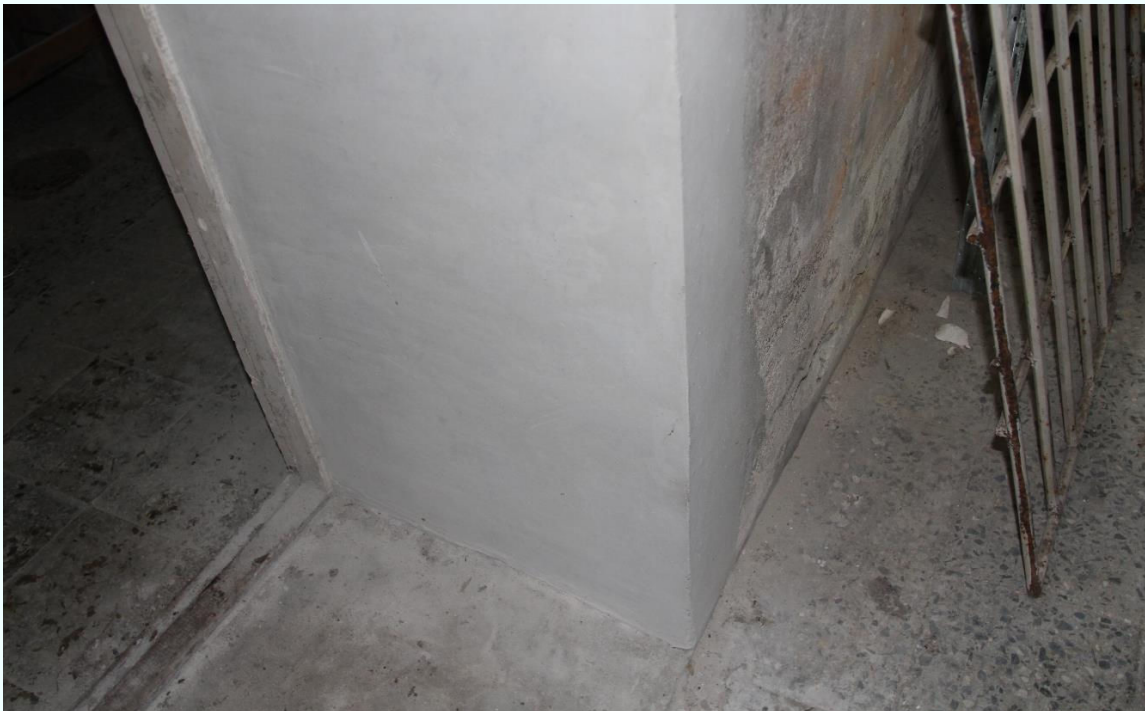
Kogu esimese korruse ulatuses on valatud betoonpõrandad, mis on kaetud 150x150mm betoonplaatidega (vt. lisa 2, foto 15). Aknad on asendatud klaasplokkidega. Tänavafassaadis on üks ukseava ja sisehoovis väike aknaava kinni laotud (vt. lisa 2, foto 1 ja 2). Hoone taga (maakeldri poole) on sein raiutud ukseava, mis on hiljem uuesti kinni laotud (vt. lisa 2, foto 3 ja 8). Uksed koos uksepiitadega on vahetatud. Rajatud on siseseinasid ja ruume ühendavaid

Foto 15. Majandusruumi ukseava ja põrand.

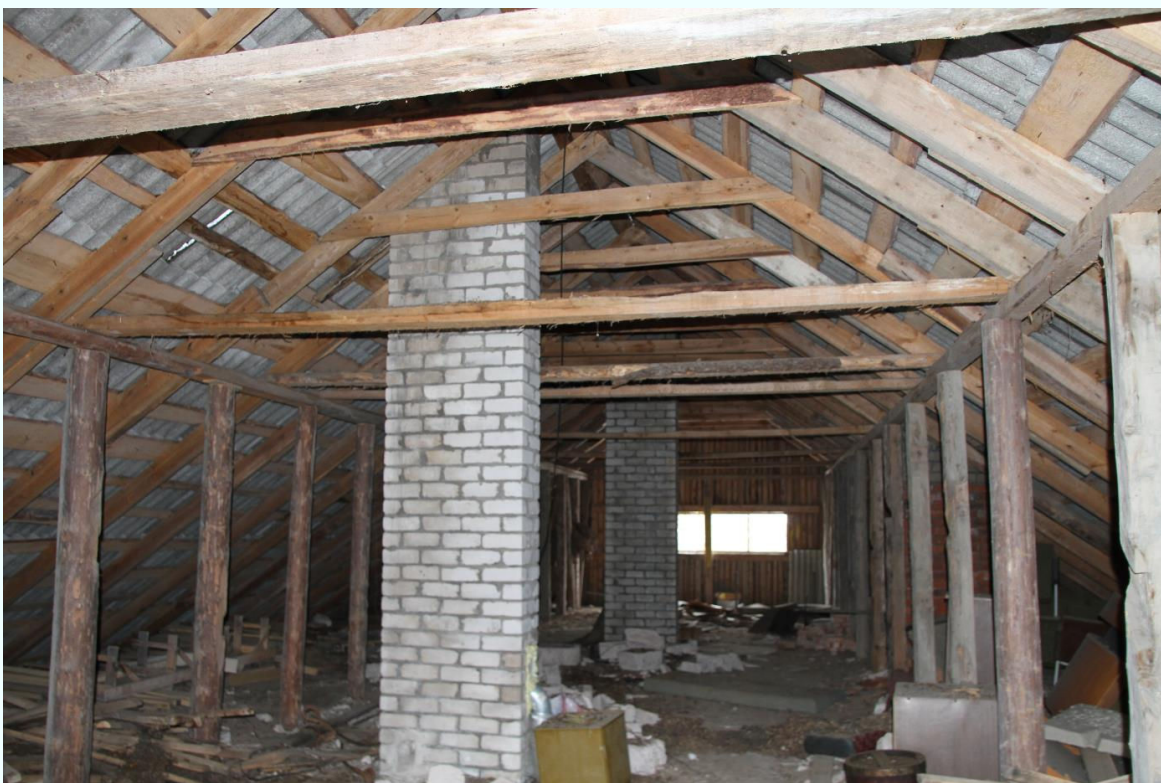
sarikate-toolverkide konstruktsioon, kus on kasutatud uut saematerjali ja vanu puitkonstruktsioone segamini (vt. lisa 2, foto 16). Uue vahelae paigaldamisel on lammutatud hoone karniis ning katuse räästajoont on tõstetud. Korstnad on lammutatud alates esimese korruse seinte pealmisest pinnast ning laotud uued silikaat-tellistest lihtsa vormiga.

Esialgsed katusekonstruktsioonid ei ole säilinud. Osaliselt on toolverkis kasutatud vanu sarikaid-penne, kuid uus konstruktsioon on ehitatud lihtsakoeline ja dimensioneeritud kandevõimele, mis on sobilik kergele eterniit-plaadist või katuseplekist katusekattele (vt. lisa 3, foto 16). Kivikatuse koormust suure tõenäosusega olemasolev puit-konstruktsioon vastu ei võta. Katusekatteks on laineline eterniitplaat, mis peab vett.

Foto 16. Pööning ja katusekonstruktsioonid.

- Arvestades olemasolevat katusekonstruktsiooni, mis ei ole arvestatud raskemale koormusele ning katuse soojustamisest lisanduvatele konstruktsioonidele, tuleb kaaluda uue katusekonstruktsiooni ehitamist. Uue katusekonstruktsiooni projekteerimisel tuleb leida lahendus karniisi moodustamiseks, räästa vähendamiseks ja katuse madalamale laskmiseks. Katusekattematerjalina on lubatud kasutada siledat valtsplekki, punast savikivi, katusekimmi.

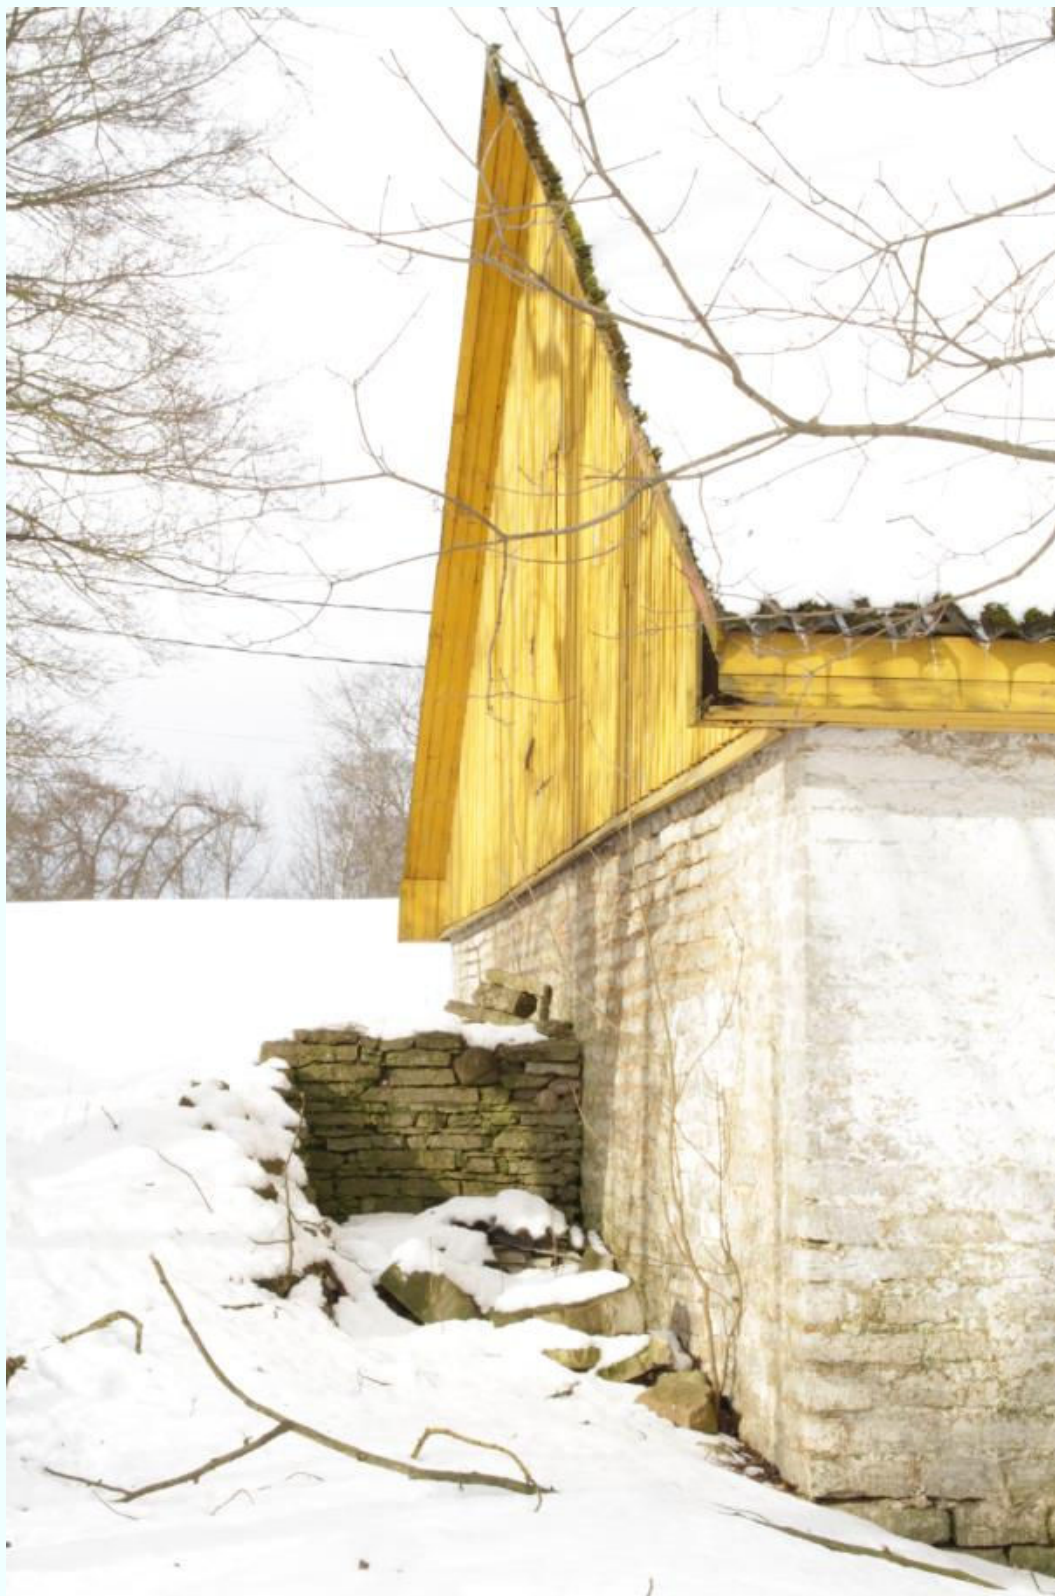
Foto 17. Keldri liitumine hoonega ja tugimüür.

- Võlvid ruumid säilitada s.h. lõunapoolse sissepääsu võlvid esik.
- Korrastada keldrite sissepääsud ja tugimüürid.
- Muldkeha eemaldamisel ja isolatsioonikihtide rajamisel dokumenteerida ja välja selgitada lõunapoolse keldri läänepoolse seina tagasiaste põhjus – kas on keldril olnud lisakamber vms.

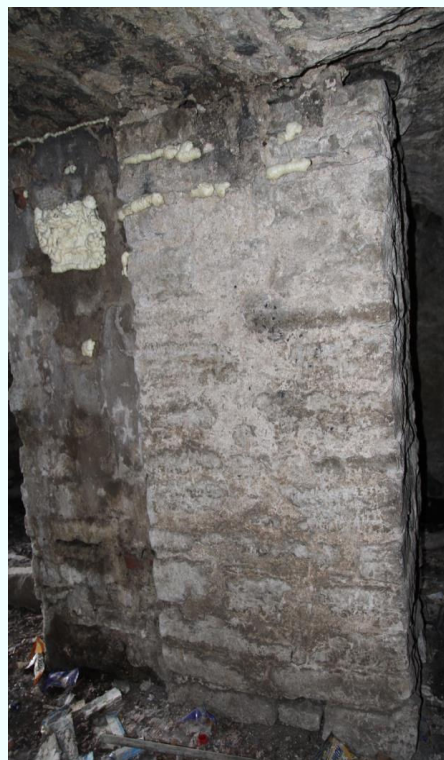
Keldriruumide põrandad on täis juhuslikku rämpsü ning puitu, mis hallitab ja võib sisaldada seent. Arusaamatul põhjusel on ventilatsioonikanalid tihendatud ehitusvahuga. Ruumid on niisked, kuid väravate puudumisel toimib loomulik ventilatsioon.

Foto 22. Suletud ventilatsiooniavad lõunapoolses keldriruumis.

- Katus. Katus ja selle puitkonstruktsioon korrastada, pikendada lõunapoolsele keldrile ja nii palju, et ka keldri sissepääsude müüritised oleksid kaitstud.
- Ventilatsioon. Avada ehitusvahuga suletud õhutuskanalid ning puhastada prahist. Põrandal olev praht, orgaanika, mädanevad puitkastid likvideerida. Ajutiste väravate või luukidega ruumide sulgemine väldiks uue prahi ladustamist keldriruumides ning hoiaks ära majavammi, hallituse jm kasvamist.
- Puud. Eemaldada keldri vallis kasvama läinud puud ja nende võsud.

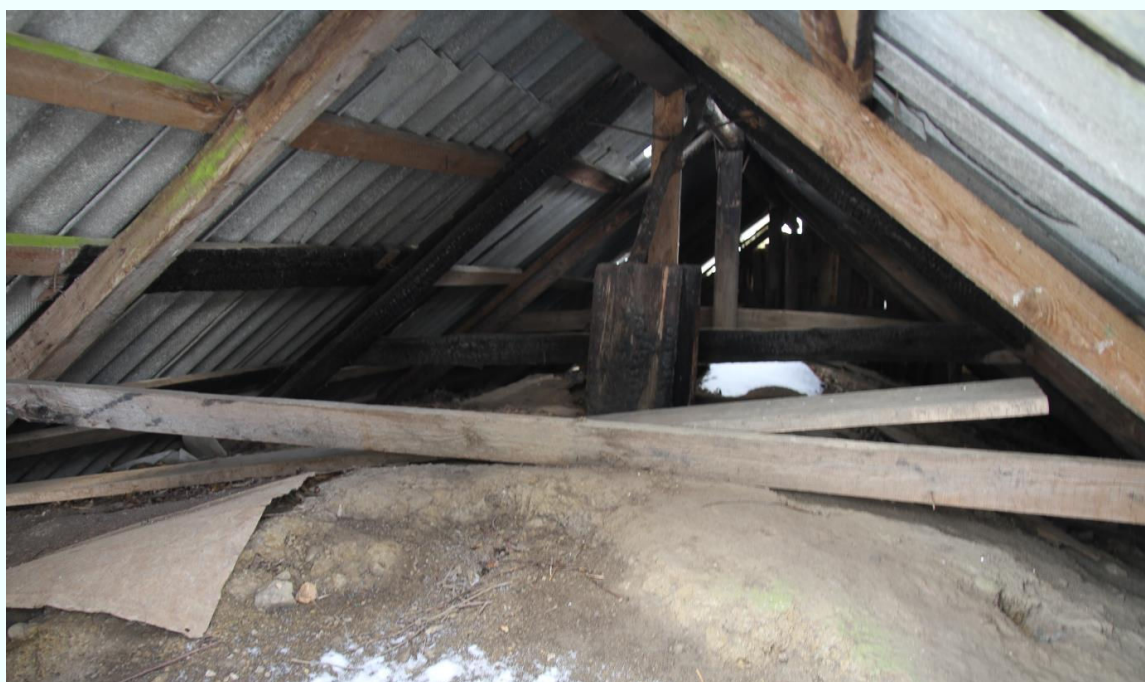
Maakeldrite võlvid on üldiselt heas seisukorras. Näha ei ole vajumisi ega konstruktsioonile ohtlikke pragusid. Põhjapoolse keldri kaitsmiseks on ehitatud eterniitplaatidega katusekonstruktsioon, mille puidust konstruktsioon on mäda ning harjaplekk puudub (vt. lisa 4, foto 26). Lõunapoolne kelder on katuseeta, muldvalliga. Kevadine lõunapäike paistab uksest sisse ning soe välisõhk kondendseerub ja tilgub kivivõlvidelt.

Foto 26. Põhjapoolse keldri katusekonstruktsioon.
