HIIU KORTERELAMU PROJEKTEERIMISLUGU JA OLUKORRA HINNANG

Objekti aadress: Raudtee tn. 57, Tallinn, Harjumaa

2015/2016 õppeaasta
Arhitektuuri konserveerimise ja restaureerimise täiendkoolituskursuse lõputöö

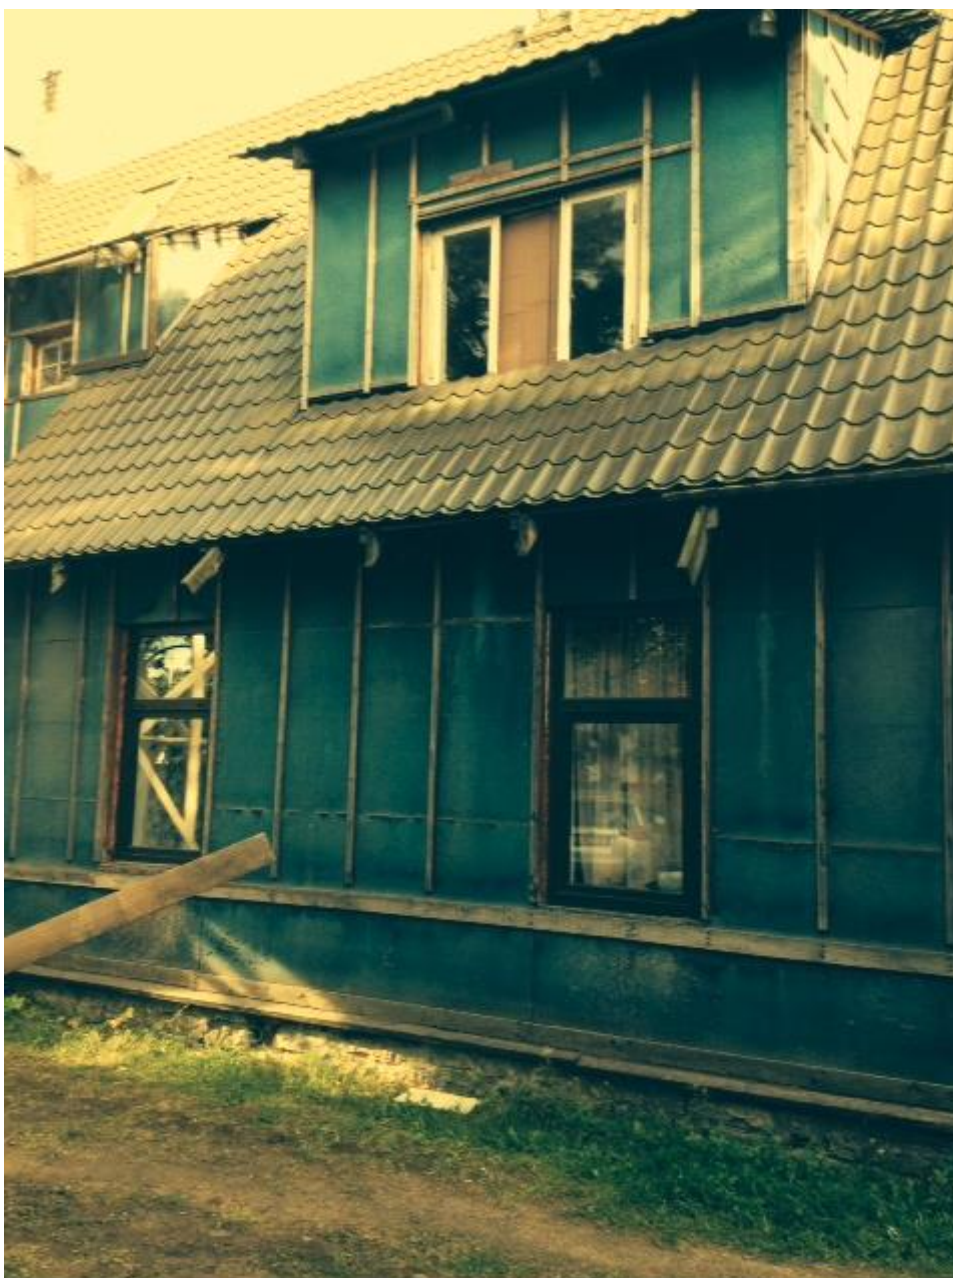
Foto 2 Raudtee 57 peahoone esifassaad 01.10.2015, millel näha 2004. aastal alustatud rekonstrueerimistööde jälgi

Kõikjalt hoone seintelt on eemaldatud TEP plaadid, läänepoolsel hoonetiival on alles vana, kord välisseinu katnud puitlaudis ja peale 2004.aastat alustatud vana remondi jälgi. Vana laudvooder on täielikult amortiseerunud.

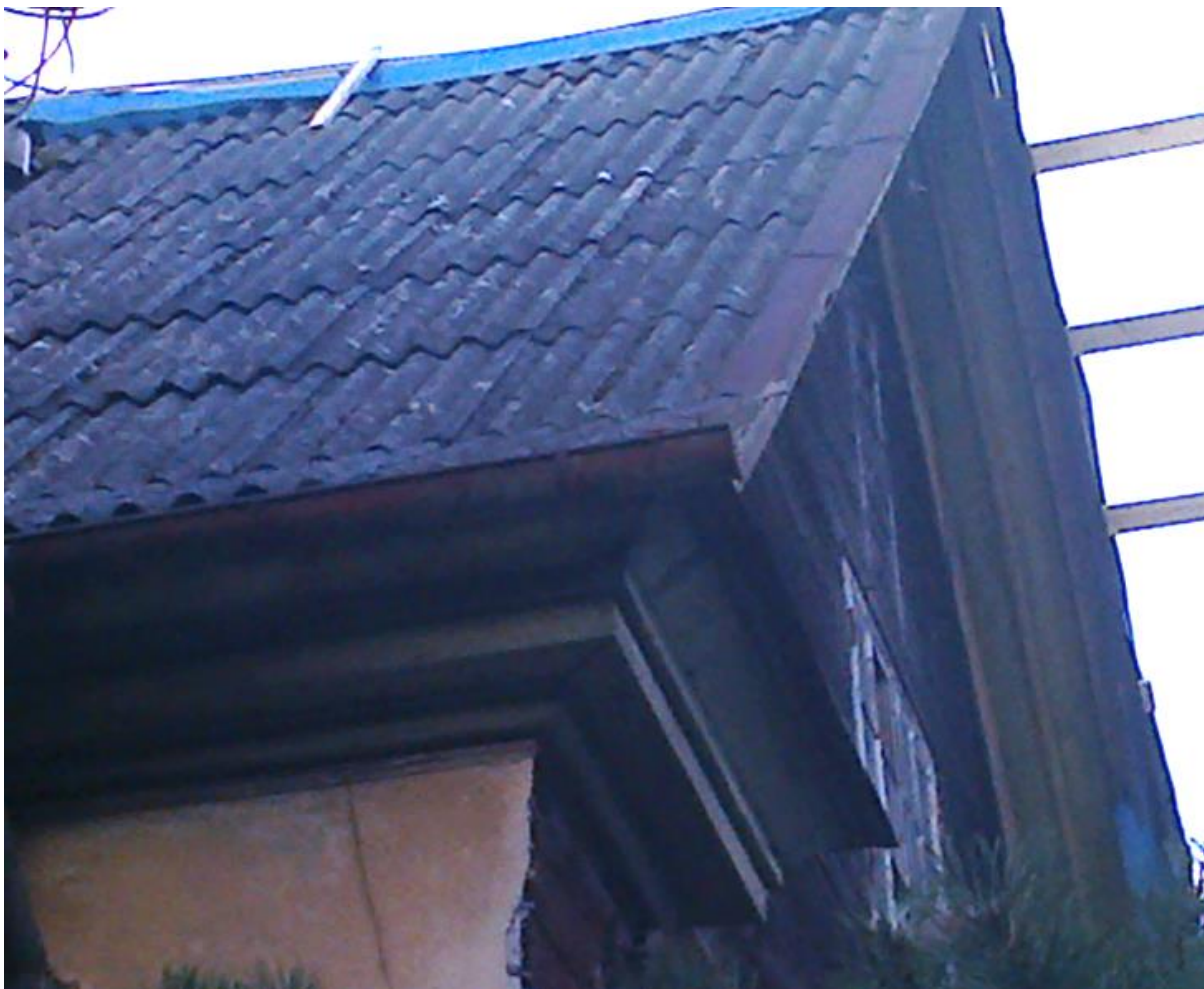
Foto 3 Vaade hoone kagukülje asuvale räästakarniisile, kus on säilinud ka ainuke tükike krohvi sellel hoonel.

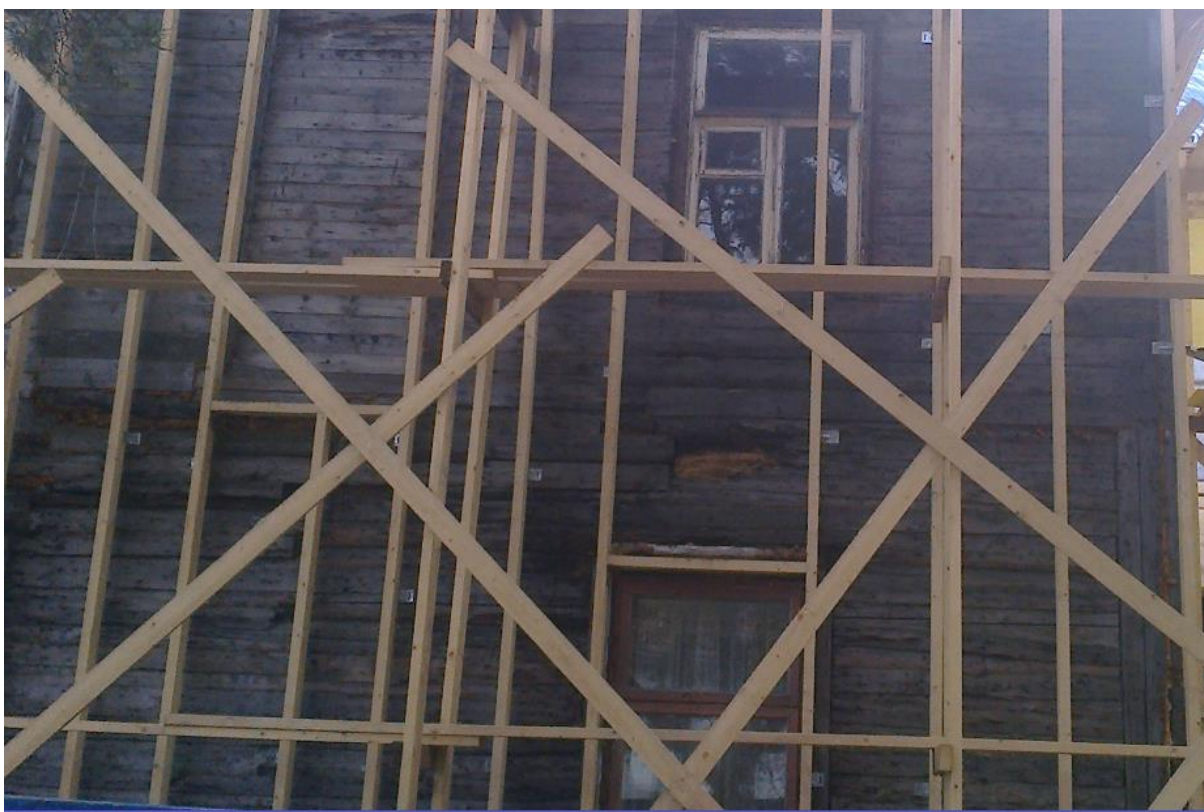
Hiiu tänava poolne seinasõrestik vajab tugevdamist, sest allesjäänud laudis on amortiseerunud, postide alumised toesõlmed puidumädanikust kahjustatud. Vundamendid on pragudega. Kuna puudub vundamentide väline hüdroisolatsioon, on sokliosjal niiskuskahjustused ning vuugivahed on osaliselt segust puhtaks uhutud (*vt. foto 6*)

Foto 4 Vaade hoone keskosa loodepoolsele sfassaadile. Näha on puidumädaniku kahjustused

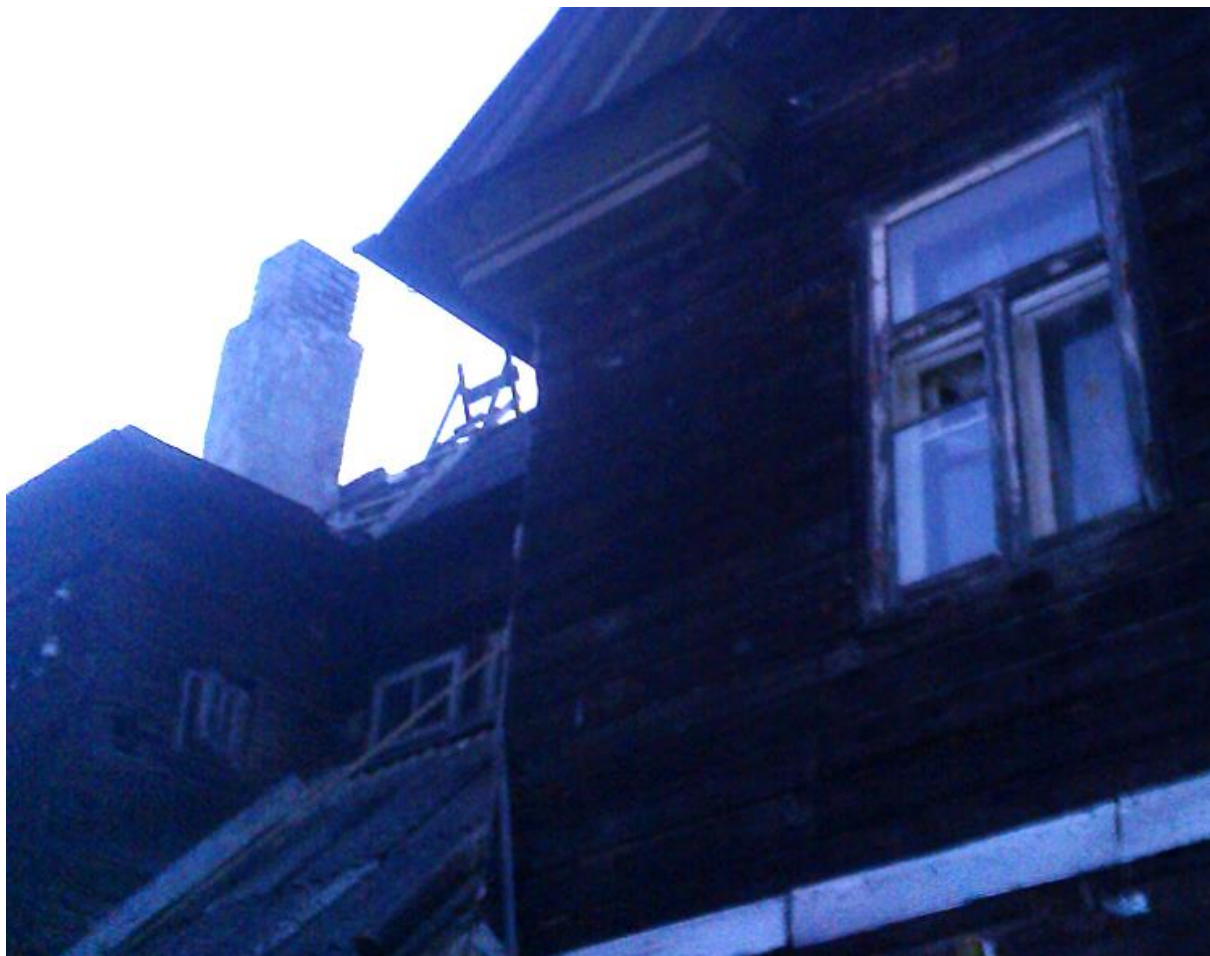
Foto 5 Vaade hoone kagu loodepoolsele sfassaadile. Näha on puidumädaniku kahjustused ärkli akende ümbruses

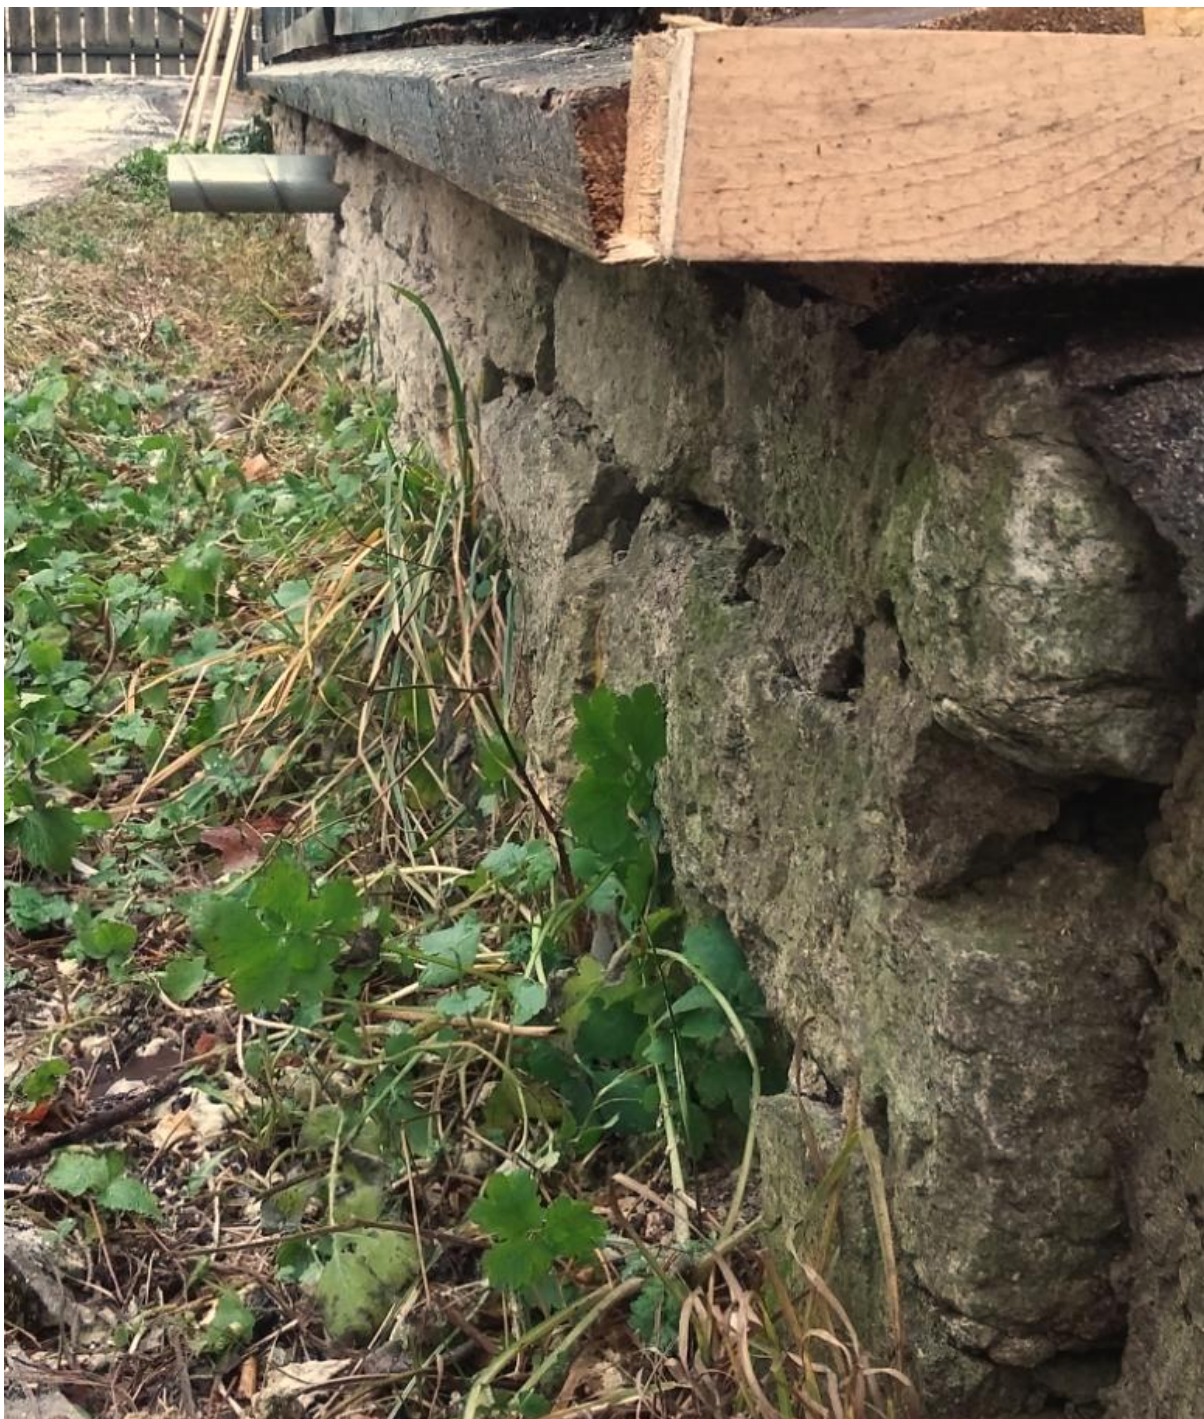
Foto 6 Fotolt pole väga aru saada, kui palju sokkel kahjustada on saanud, kuid keldrist on läbi sokli pragude ja vuukide välisvalgust näha

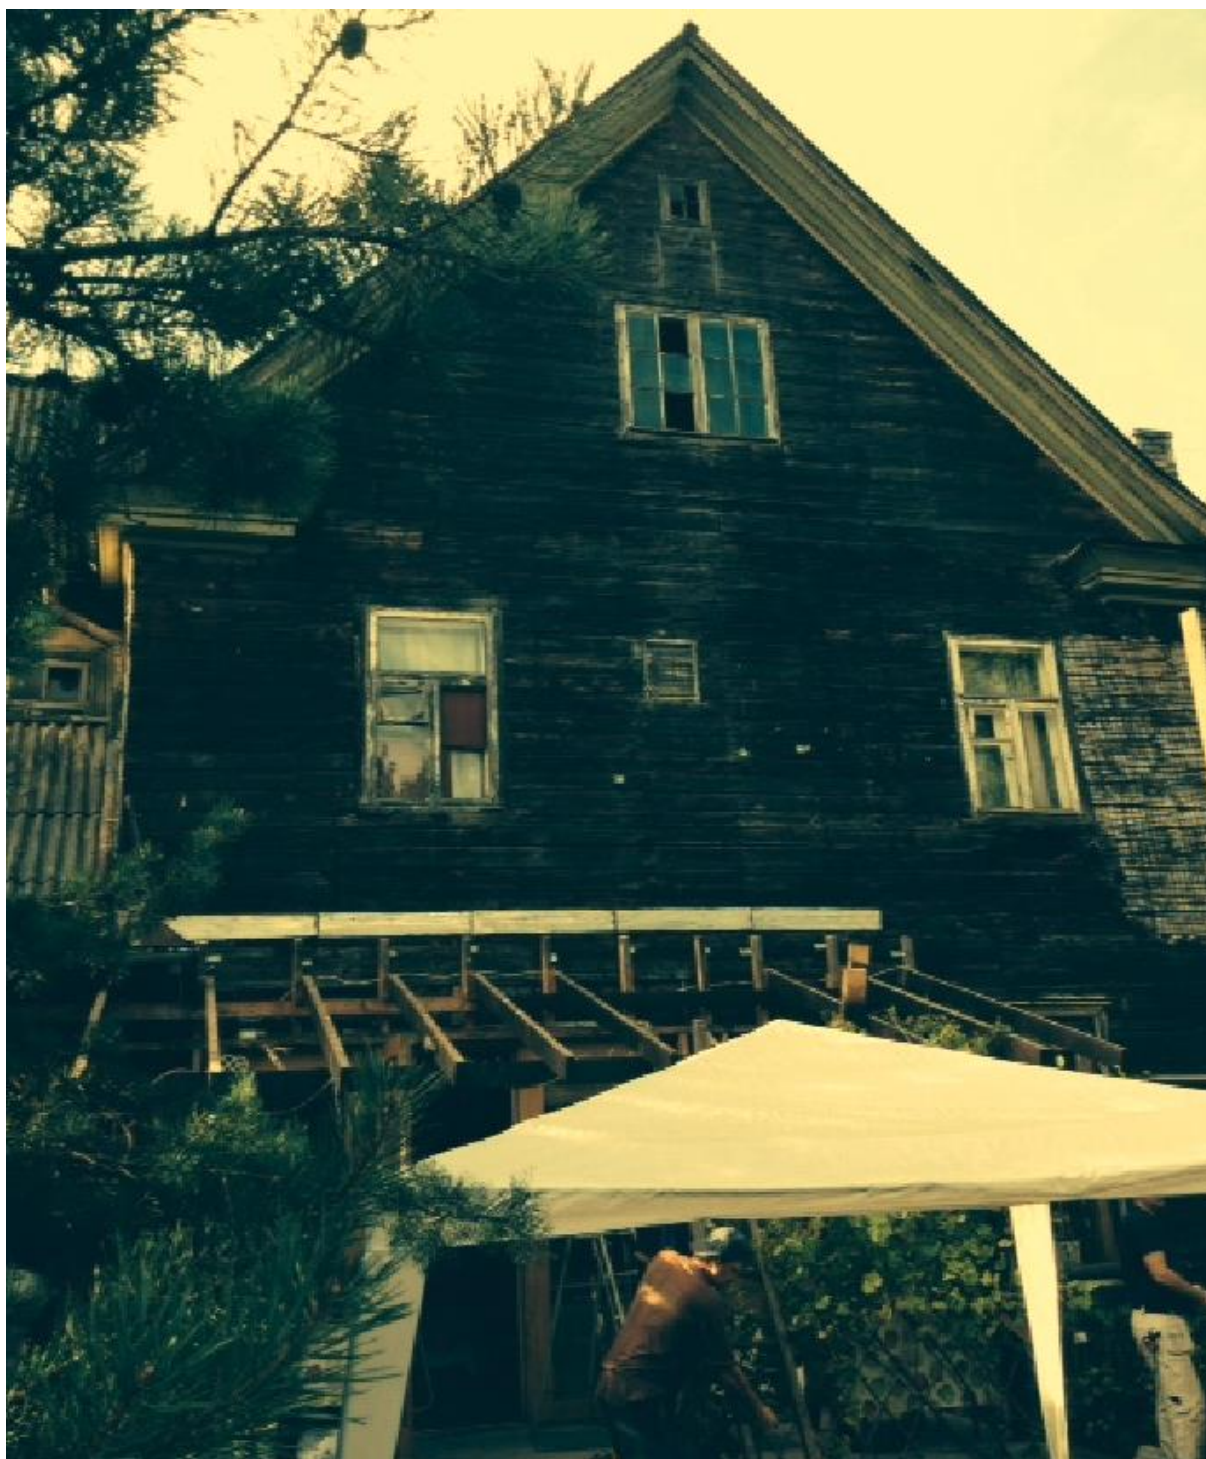
Foto 7 Vaade kagupoolsest sisehoovist fassaaditiiva ja keskosa ühendusnurgale. Fassaadile ise juurutatud varikatus lammutamise etapis

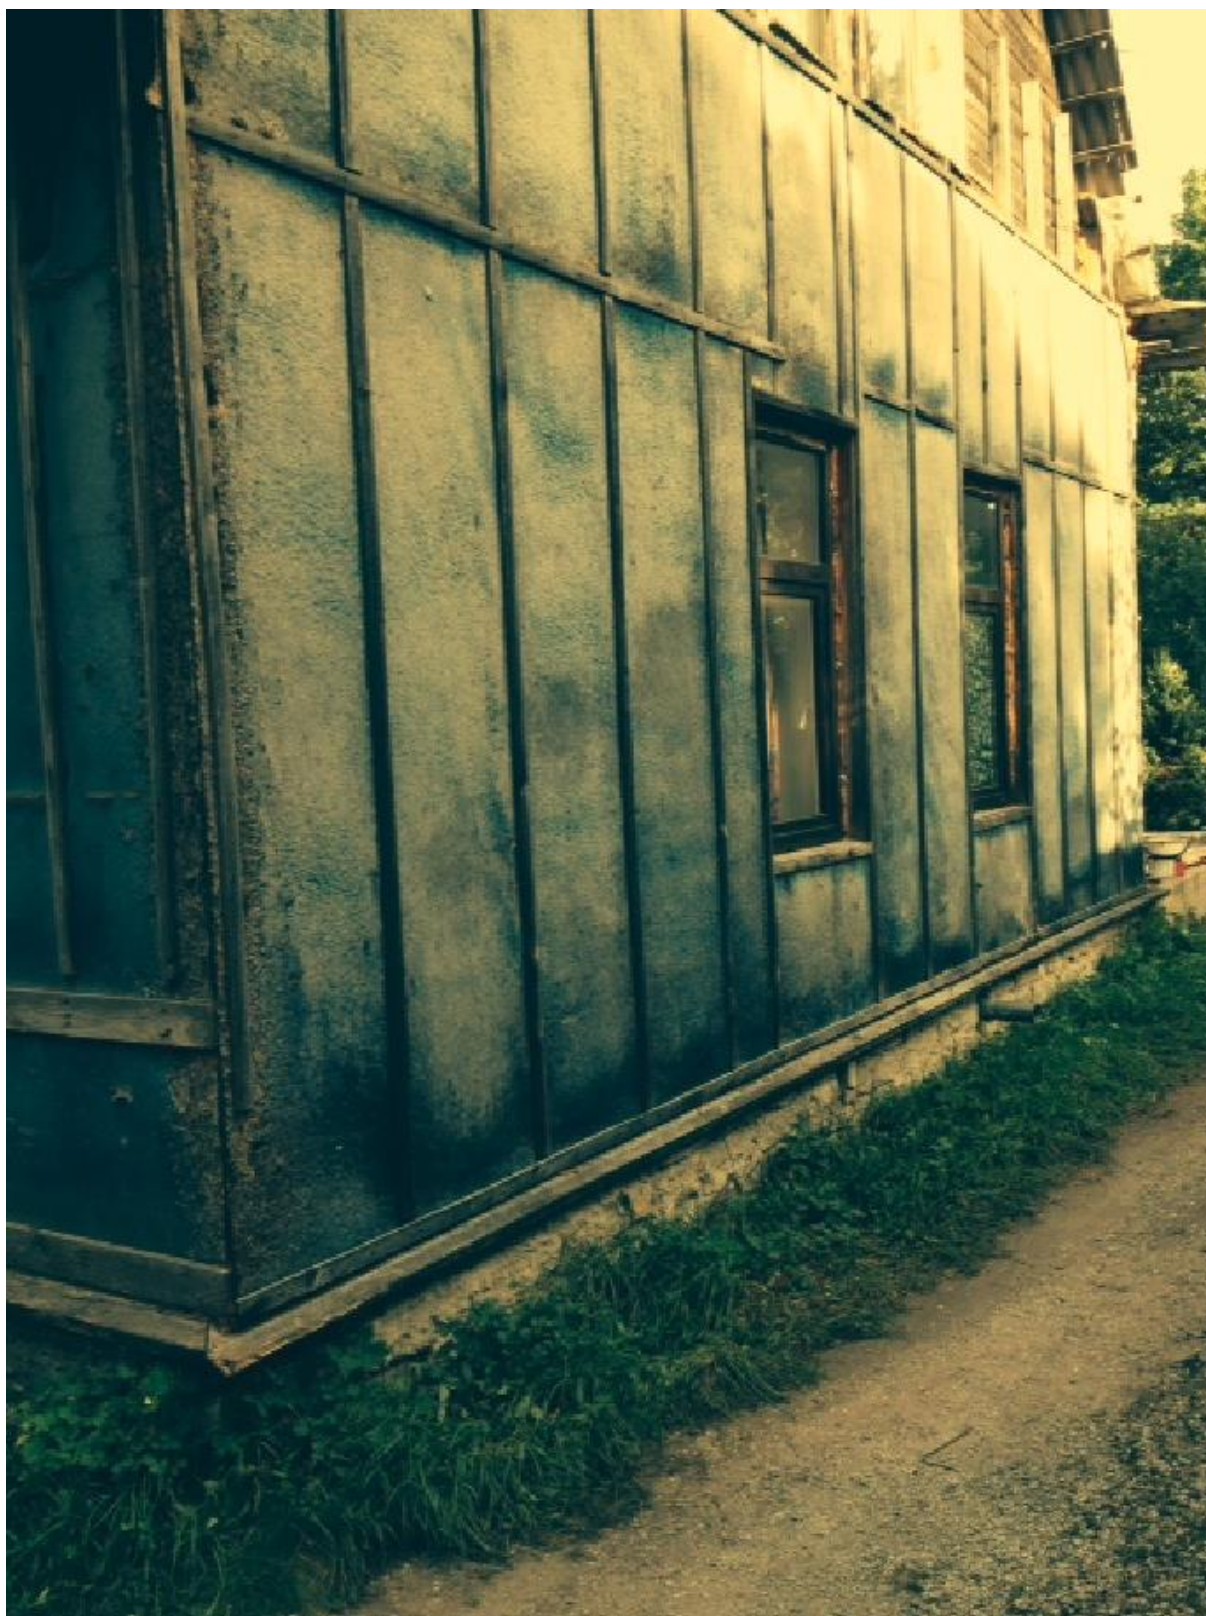
Foto 8 Fassaadi soojustamine on lõpetatud Iikorruse akna all ja vihmavesi jookseb mööda fassaadi soojustuse vahele.

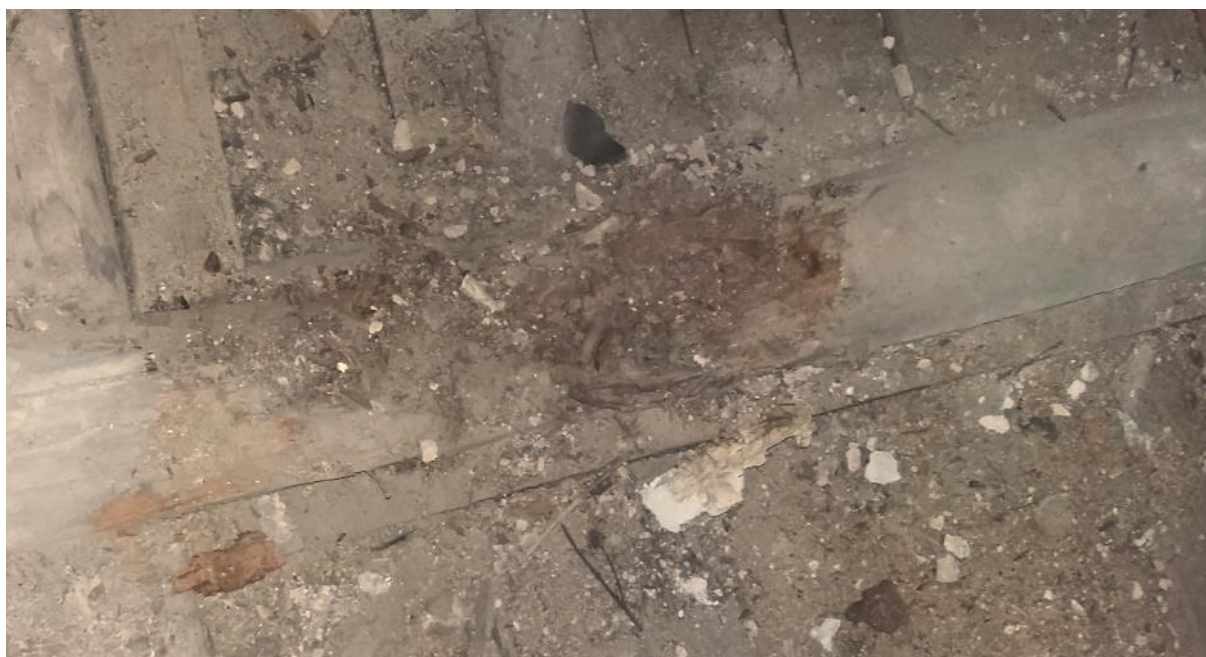
Hoone koridoride vahelaed on puittaladel. Teise- ja pööningukorruse vahelaed, sealhulgas ka pinnasel põrandad, on puidust. Hoone esimese-, teise- ja pööningukorruse põrandad on puidust: 80- 90 cm sammuga taladel on 43 mm põrandalauad. Kuna vundament on väljaspoolt maapinnast isoleerimata, pääseb niiskus mööda vundamenti põrandani. Sel põhjusel on seintele toetuvad talade/laagide otsad kohati puidumädanikust kahjustatud. Eriti välisseinte ääres. Lisaks on osaliselt kahjustatud põrandalaudade alumised pinnad, rullmaterjali all olnu aga täielikult kahjustatud.²¹ Keldriale ehitatud puittaladel vahelaed on rahuldavas seisus. Pööningukorrusel on katus mitmest kohast sadevett läbi lasknud ja talad aja jooksul läbi mädandanud (vt. foto 9).

Foto 9 Pööningukorruse tala millele on vihmavesi otse peale tilkunud, üle poole palgist täiesti pudi.

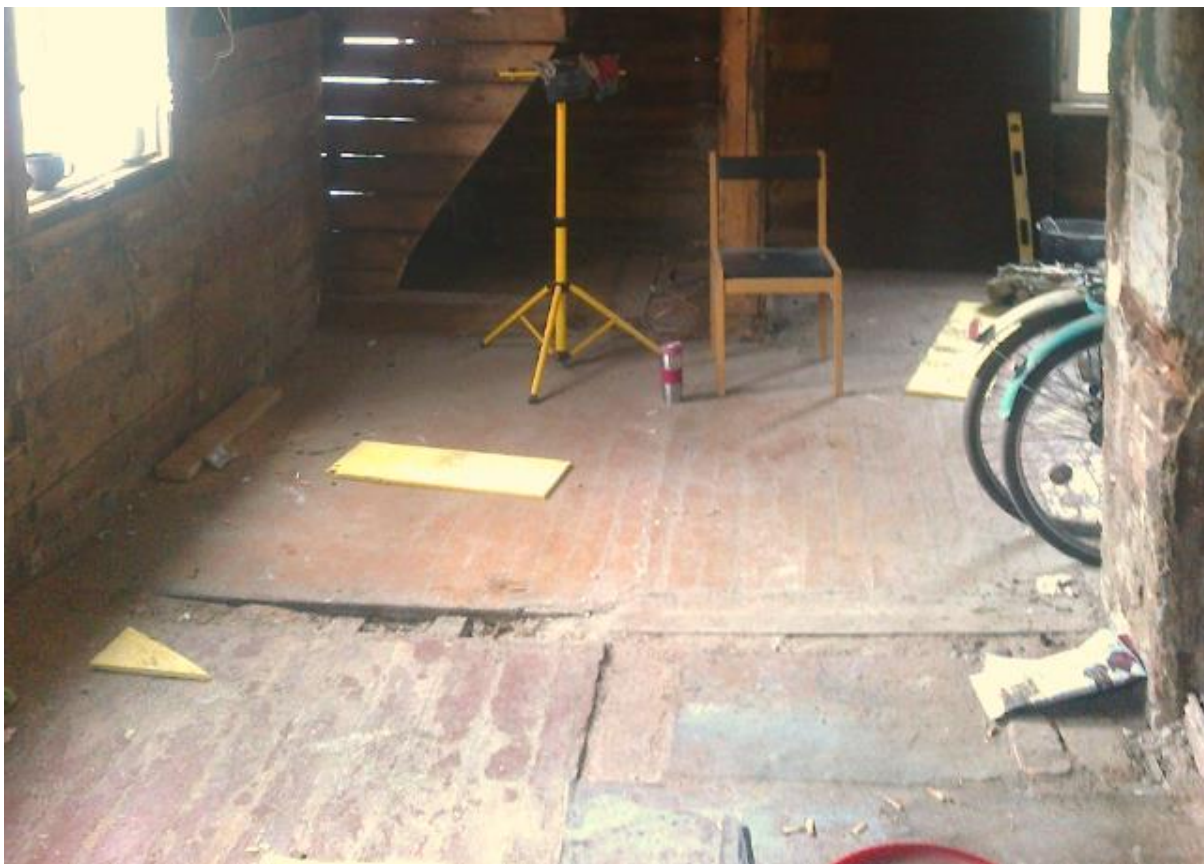
Esmasel vaatlusel märkab, et hoone kirdepoolse osa esimese- ja teisekorruse ruumide põrandad on tugevate läbivajumistega ning kesk- ja edelapoolses küljes osaliselt teise korruse lagi (vt. foto 10). Vahelaetalade sille on suur, seinast seinani kuni 6m ja samm 80...85cm. Talade otsad on suuremalt jaolt korras, pööningu korruse vahelaetalad tuleb osaliselt välja vahetada.

Foto 10 Teise korruse läbi vajunud põrand edela küljel.

Kuna teise korruse laetalad on väsinud ning ära vajunud, siis tuleb lisa talad nii kui nii ette näha ja anda põrandale jäikus. Lisatalade külge kinnitatakse ka vanad olemasolevad talad. Uute talade vahele on ettenähtud risti talad 40 cm sammuga, mis peaks tagama põranda jäikuse. Põrandate soojustamiseks kasutatakse Paroc kivivilla. Seega säilitame vanad talad, tagame tulepüsivuse ja projekteerime/ehitame uue jäiga põranda.

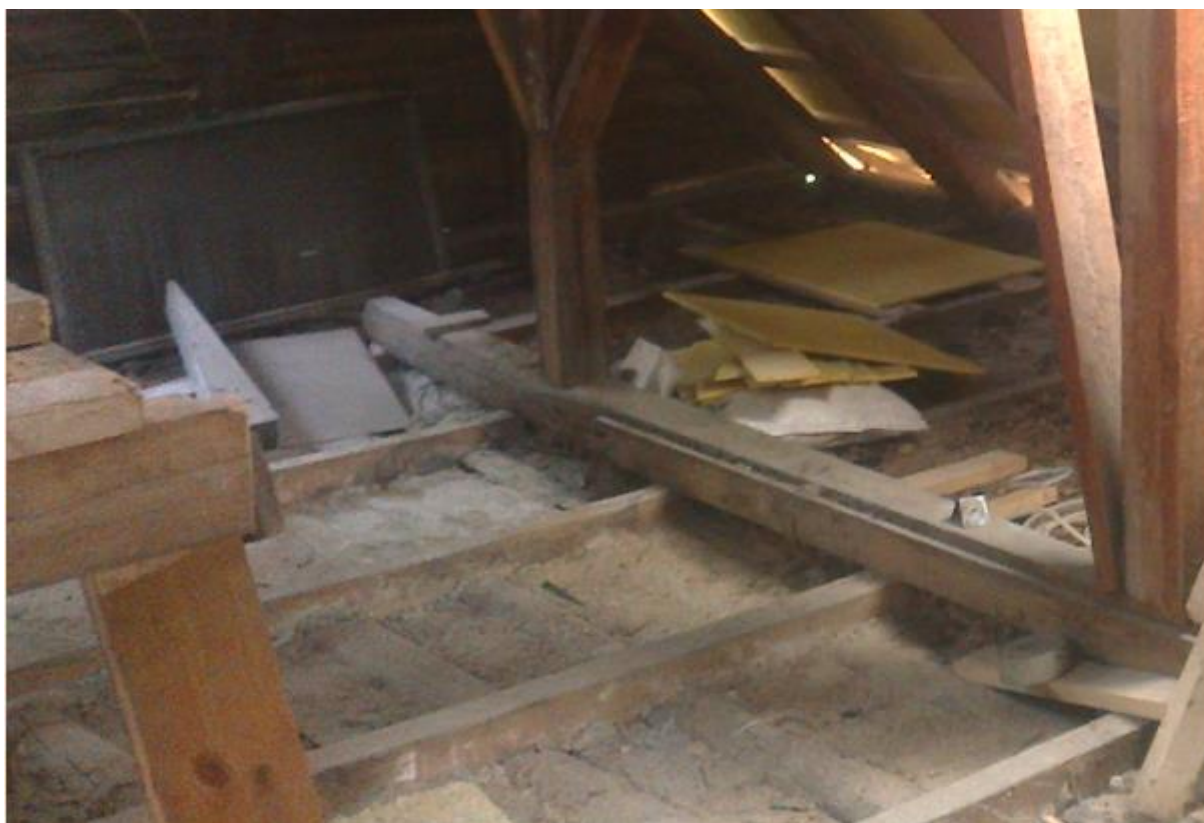
Foto 11 Pööningukorruse vahelae põrand peale avamist ja saepurukihi eemaldamist.

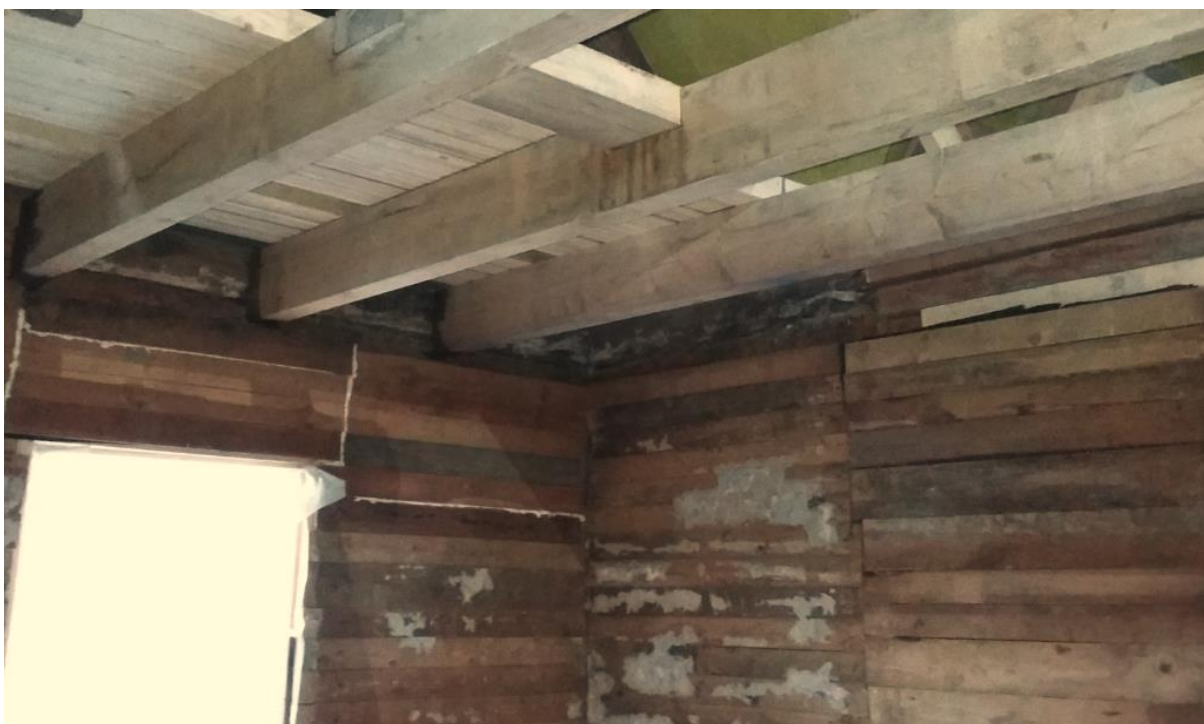
Foto 12 Pööningukorruse kahjustatud talade väljavahetamine, prusside otsad immutatud putukate ja seenkahjustuste vastu.

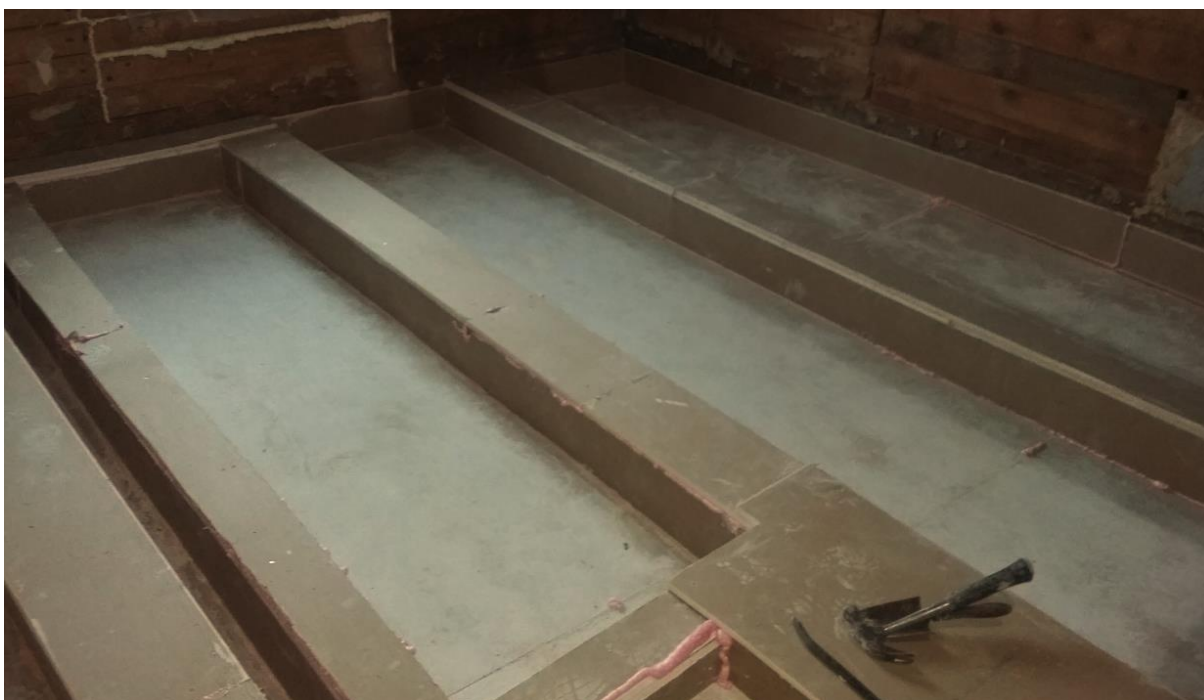
Foto 13 Pealt olemasolevate talade katmine tuletõkkekipsiga, vuugid täidetakse tuletõkkevahuga.

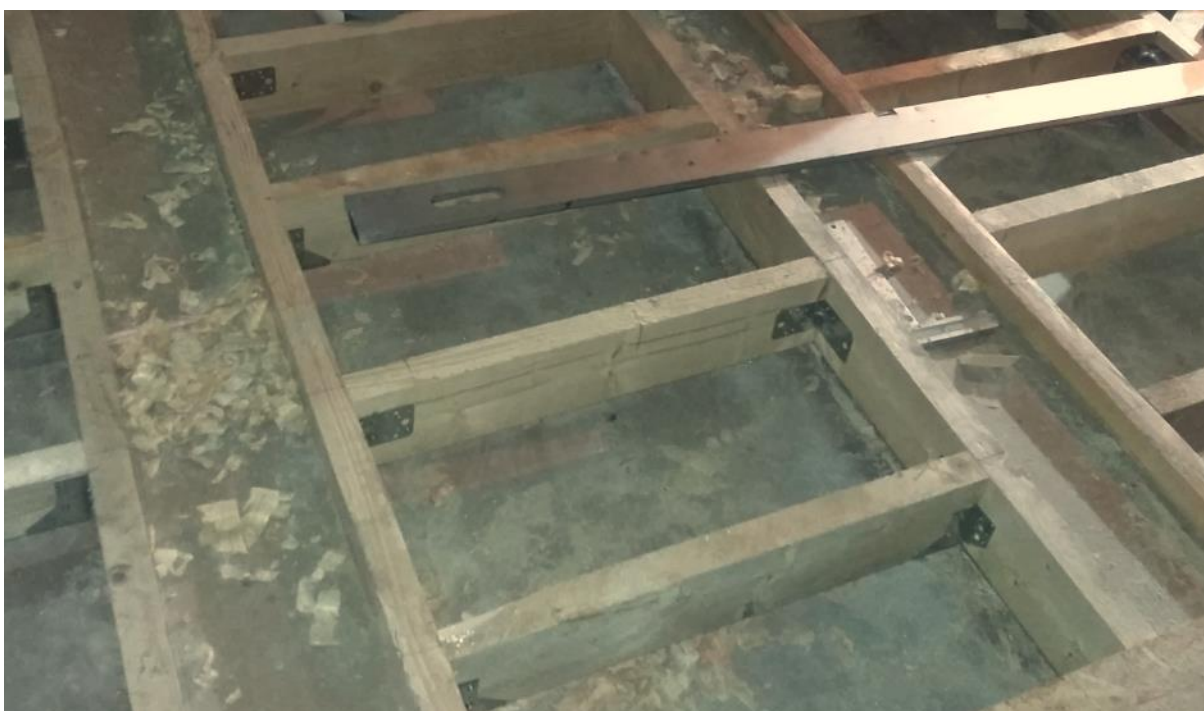
Foto 14 Põranda konstruktsiooni tugevdamine lisa prussidega.

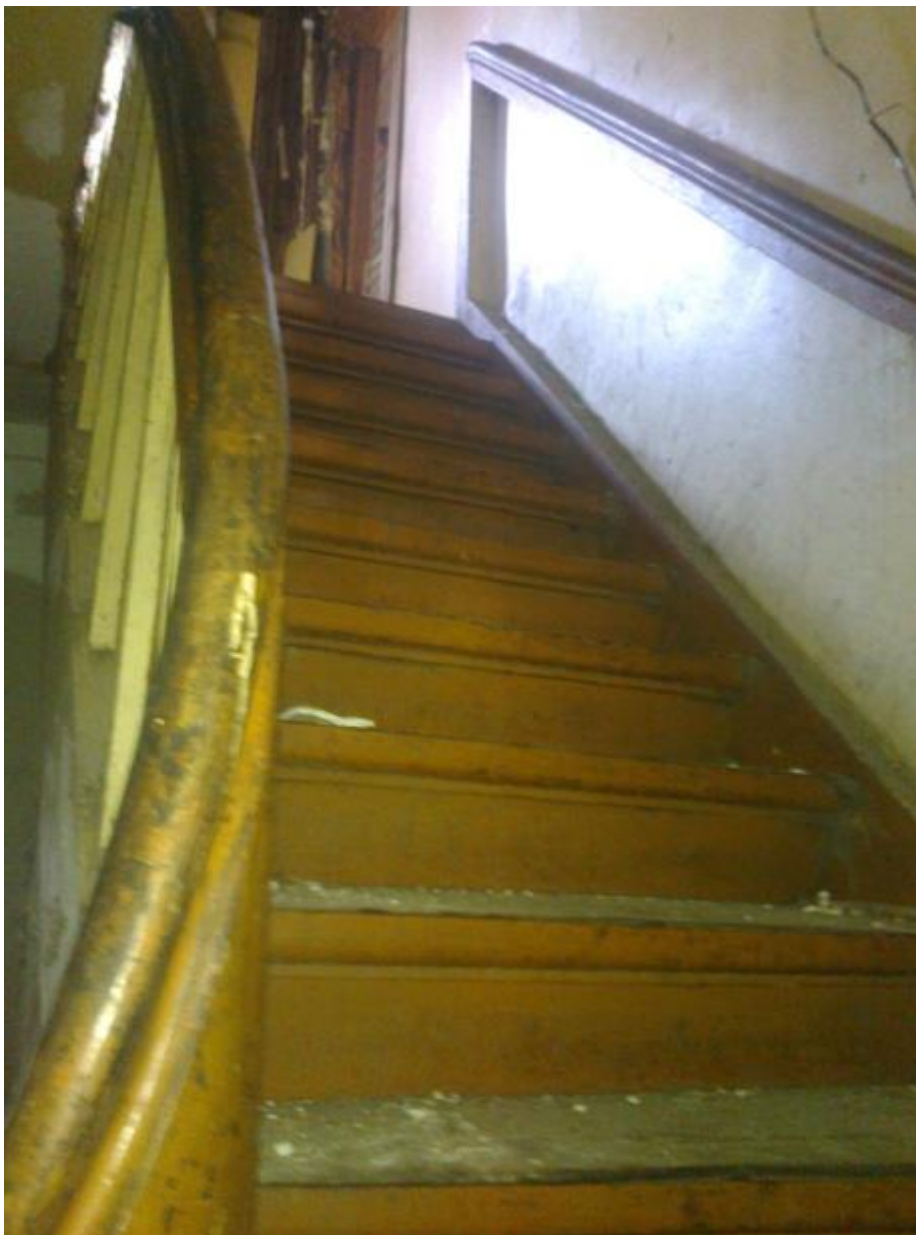
Foto 15 Mõlemas trepikojas puittrepid hästi säilinud.

kaduma läinud (vt. *foto 15*). Trepiastmed ja käsipuud võetakse lahti, puhastatakse, värvitakse ning puudu/katki olevad detailid taastatakse algsel kujul.

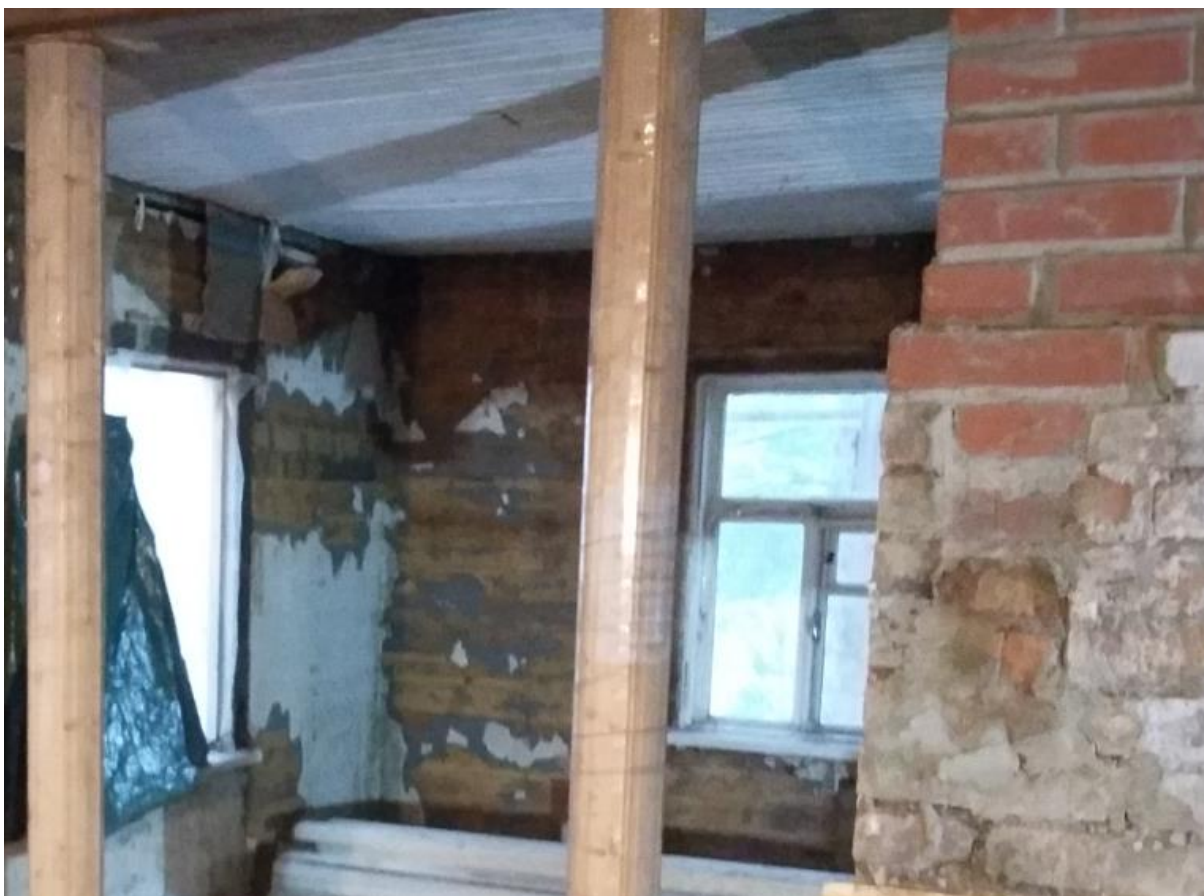
Foto 16 Kandepostidele ümber puitvooder ning säilinud puitvahelaed säilitatakse tuletõkke-kipsplaadi taga.

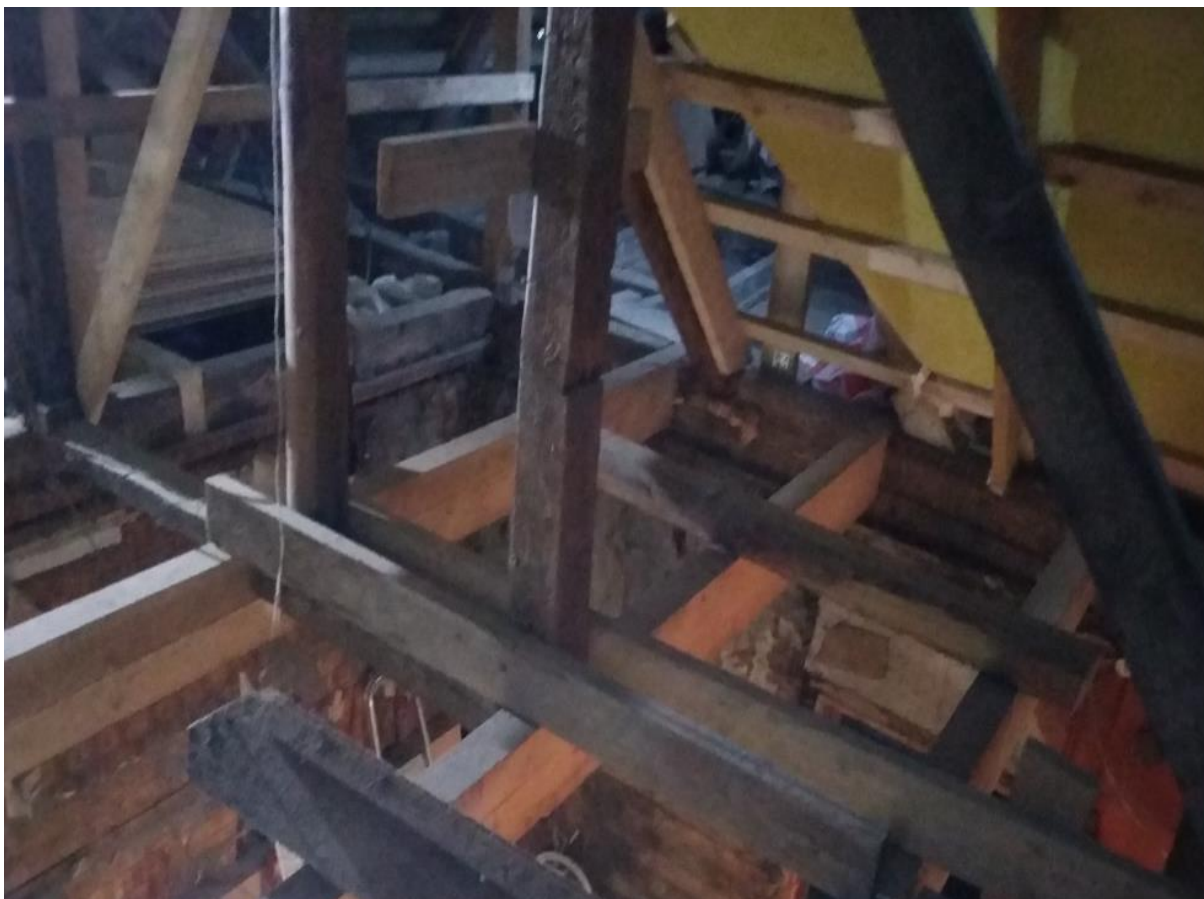
Foto 17 Osaliselt tuli välja vahetada põõningukorruse vahelaetalad, millele toetuvad katust kandvad turvikud

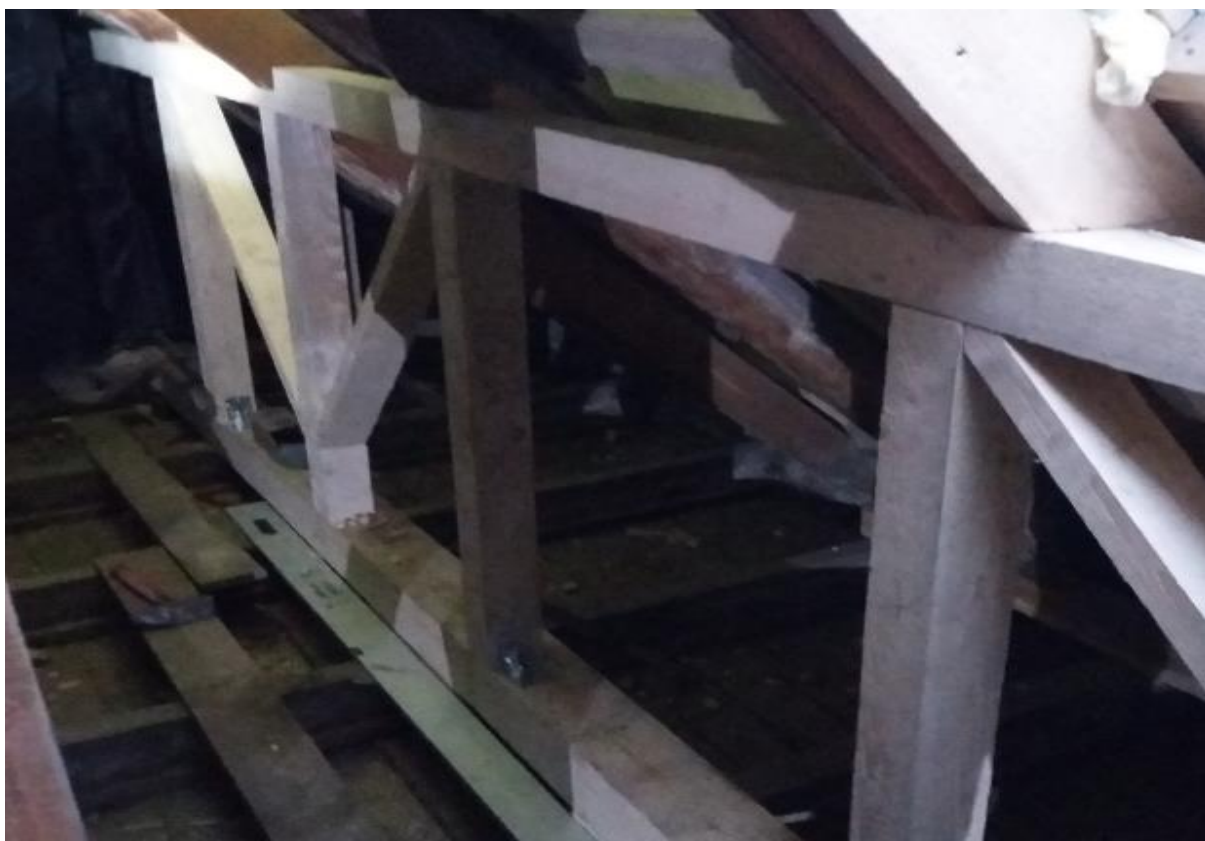
Foto 18 Täiendavad konstruktsioonid katuse sarikatele.
