**KOIDU TÄNAV 9 ELAMU
EHITUSAJALUGU, VÄÄRTUSED, TEHNILINE SEISUKORD
JA SÄILITAMISE ETTEPANEKUD**

Koidu tn 9, Tallinn, Harju maakond

2017/2018 õppeaasta
Arhitektuuri konserveerimise ja restaureerimise täiendkoolituskursuse lõputöö

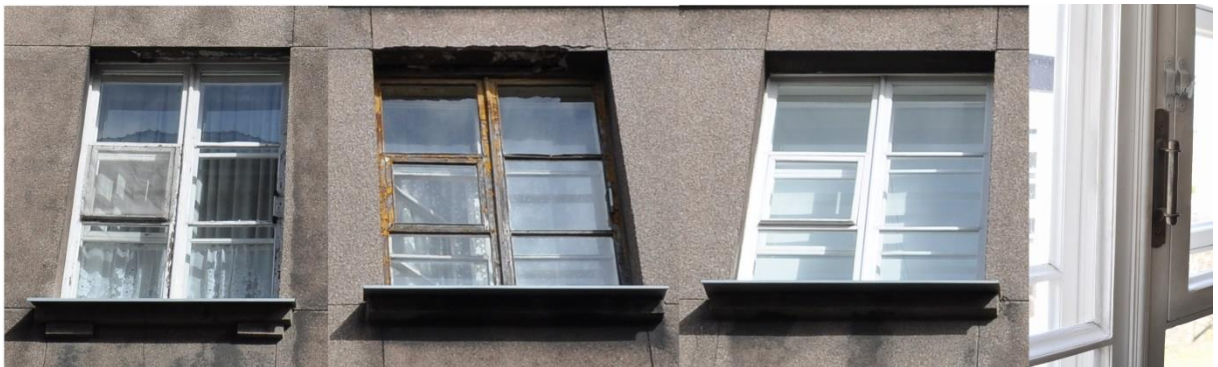
21. Säilinud originaalaknad on erinevas seisukorras. Stalinistlikele majadele on omased väikesed õhutusaknad nn fortotškad. Sisemised raamid on nõgusate profiilidega, mis peegeldavad hästi sissetulevat valgust.

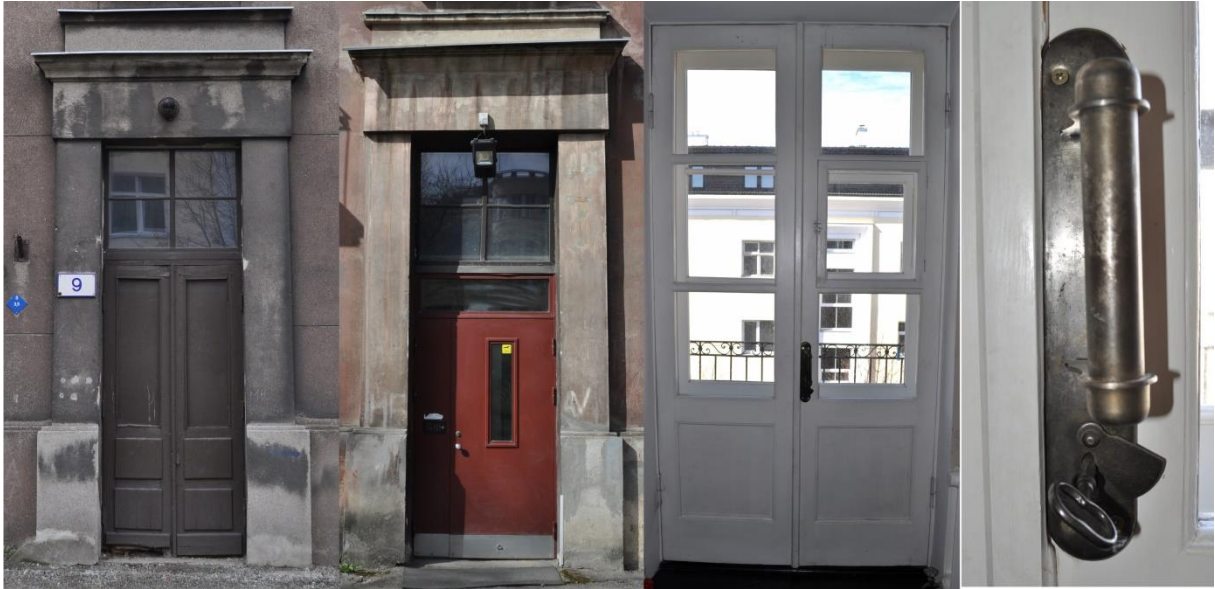
hoonetel aadressiga 3 ja 5 polegi tänavapoolset sissepääsu ette nähtud ega ehitatud. Sissepääsu asemel on neil samas kohas tuba aknaga. Koidu 9 hoovipoolne originaaluks on asendatud metallist turvauksega ja plastaknaga. Uhke krohvraamistuses portaali sisse ja piduliku karniisi alla selline uks ja aken ei sobi ja tuleks asendada uue projektijärgse klaasosaga puidust tahveluksega.

22. Välisüksed. Peaukse klaasosad on vineeriga kinni löödud. Hoovi poole on paigaldatud sobimatu metalluks. Renoveeritud rõduuks õhutusaknaga ja ukse originaalkäepide.

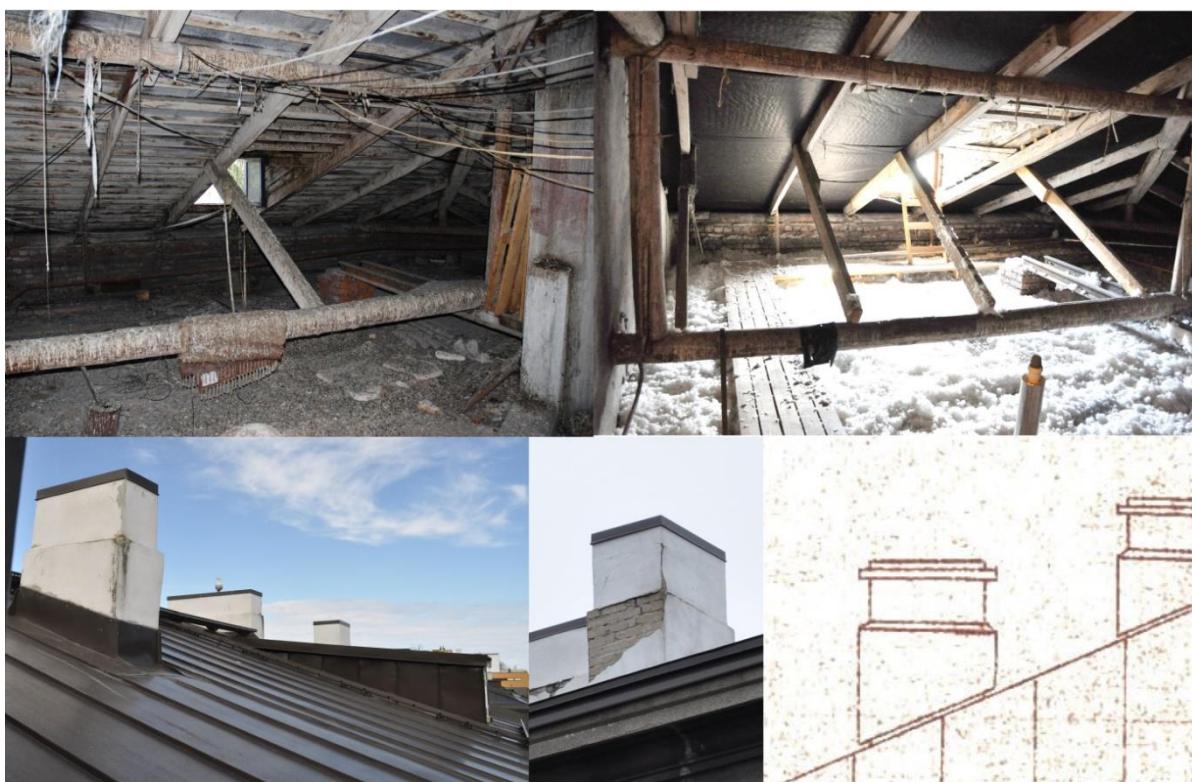
Katusekatte ja katusekonstruktsioonide tehniline seisukord on hea, kuna 2010. aastal teostati katuseremont. Katuseremondi käigus eemaldati vanad katusekatted ja roovitus, tugevdati katuse kandekonstruktsioone, paigaldati uus roovitus ja valtsplekk-kate, renoveeriti korstende katusepealsed osad ning paigaldati uued sademeveesüsteemid. Pööningu vahelagi soojustati puistevillaga. Korstnad on katuseremondi käigus uuesti krohvitud, ent taastamata on jäänud projektis ja ehitusjärgsel fotol näha olevad korstnapitsi eenduvad ülaosad ja korstnaservad on kaetud liiga suurte plekist „kopsikutega“, mis rikuvad katuse üldilmet. Eenduv pitsiosa võimaldaks teha peene servaga ilusad plekist laiema korstnamütsid, mis kaitseks ka krohvitud korstnaseinu paremini vee eest. Renoveerimistöode ajal tuleks korstnapitsid korrektselt teostada.

29. Katusekonstruktsioonid enne ja pärast 2010. aasta remonti. Sarikatele on lisatud diagonaaltugesid, vahelagi soojustatud puistevillaga, uue katusekatte alla on paigaldatud aluskate. Uus valtsplekk-katusekate on teostatud korrektselt. Vale korstnapitsi lahendus ja selle tulemusena lagunev korsten. Korstnapitsi kuju projektis.

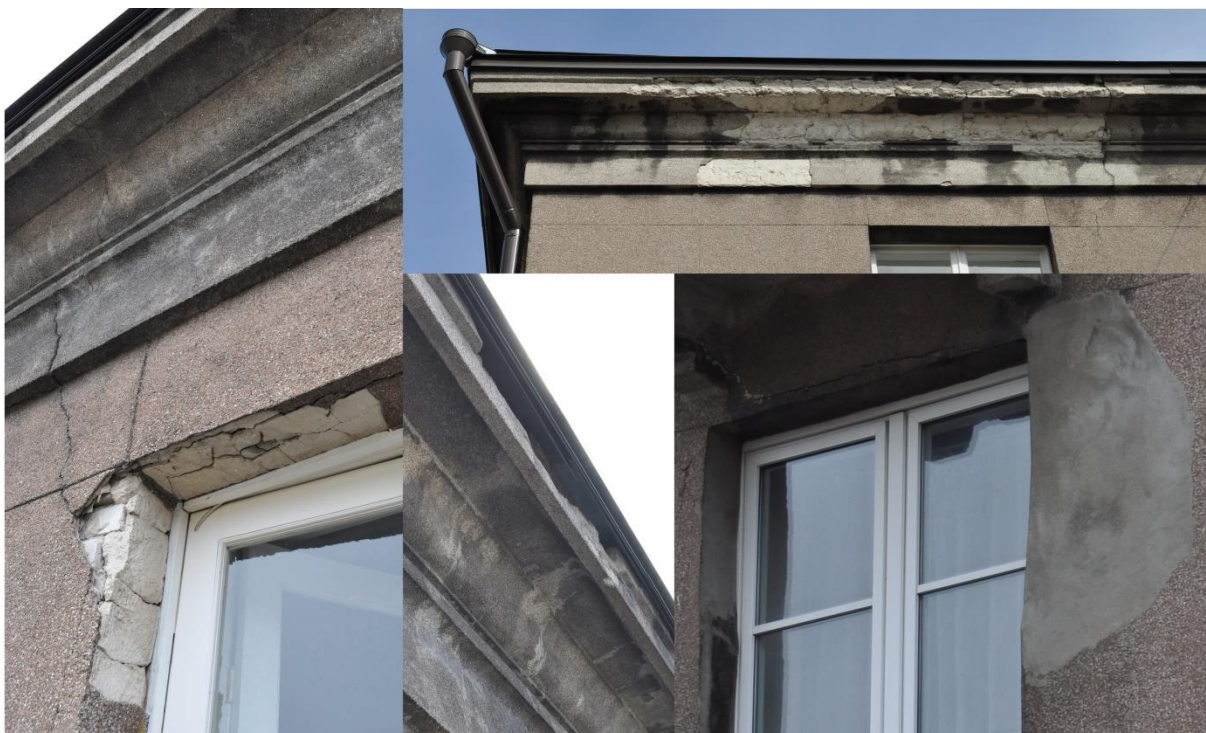
Kohati halvas ja lausa ohtlikus seisus on katusekarniis. Enne 2010. a katuseremonti on katuseservades olnud läbijookse, servale kogunenud jää sulavesi pole saanud ära voolata, vaid

valgunud läbi katusekatte müüriserva peale, seal uuesti jäätunud, ning lõhkunud sel viisil karniisi. Karniisid on laotud tellistest ja krohvitud. Kõik lahtised krohviosad tuleks eemaldada ja kontrollida karniisi tellislao püsivust. Pärast lahtiste osade eemaldamist selgub, kas piisab lokaalsetest krohviparandustest, aga ilmselt tuleb terve karniis uuesti krohvida. Kuna katuseremondi käigus karniise ei renoveeritud, on nende ülaosa taastamine pleki aluses osas väga komplitseeritud. Vajadusel tuleb katuseplekk lahti võtta, et saaks teostada korrektsed parandused. Tuleb jälgida, et ei krohvitaks kinni katusepleki ja aluskatte ning aluskatte ja karniisi vahelist tuulutuspilu. Akende ja uste kohale tellistest laotud ja krohvitud poolkarniisid on heas seisukorras, need tuleks ainult puhastada ja hoovipoolsed üle värvida koos fassaadiga ning paigaldada uued katteplekid.

30. Varisemisohtlikud karniisiosad ja aknapõsed. Raskesti ligipääsetav karniisiosa katusepeki serva all. Tsementseguga tehtud parandused tuleb eemaldada ja uuesti krohvida terrassiitkrohviga.

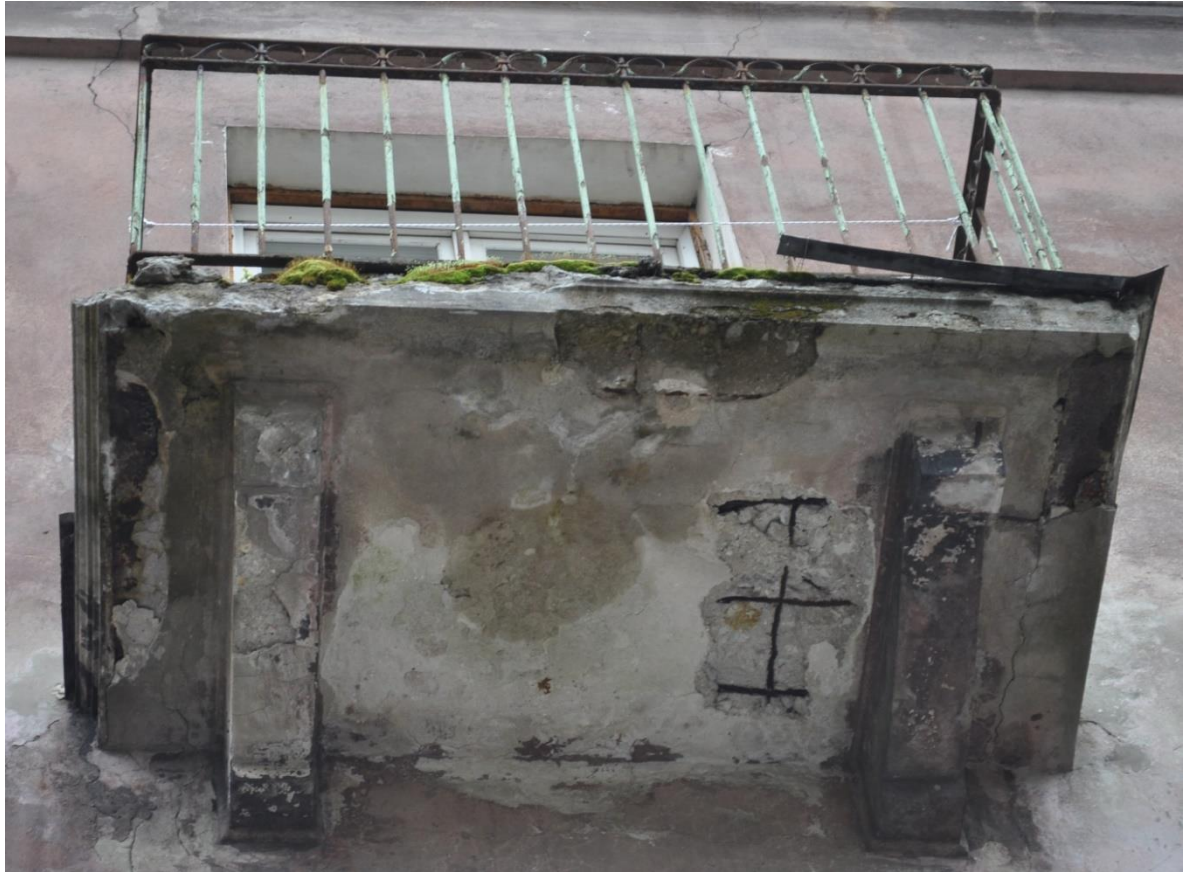
Kõige kehvemas olukorras fassaadielementidest on rõdude betoonpõrandad. Kohati on betoonikiht ära pudenenud sellises ulatuses, et plaadi alumine sarruskiht roostetab välisõhu käes. Enamus rõdude servaplekke on läbiroostetanud, valdavalt puuduvad üldse. See on ilmselt rõdupõrandate amortiseerumise peamine põhjus. Mõnede rõdude dekoratiivsed betoonkonsolidid on suures ulatuses sootuks lagunened. Rõdude kandevõimele ja tehnilisele seisukorrale tuleb tellida ehituskonstruktori hinnang selgitamaks, kas on võimalik betoonosaid lokaalselt parandada ja asendada või tuleb valada ja paigaldada uued põrandabetoonplaadid ja konsolidid. Olemasolevatelt konsolididelt ja serva astmikkarniisilt tuleb seljuhul eelnevalt võtta täpsed šabloonid, mille järgi uued detailid teostada. Rõdude metallpiirded on hästi säilinud, need tuleb vaid vanast värvist puhastada ja uuesti üle värvida. Juhul kui rõdupõrandad tuleb uutega asendada, tuleks ka piirded demonteerida, sel juhul saab need enne värvimist eelnevalt veel ka kuumtsinkida. Tähelepanu tuleb pöörata sellele, et uutel põrandatel oleks tagatud piisav kalle sademevee äravooluks. Tuleb paigaldada uued servaplekid.

31. Amortiseerunud ja varisemisohlike osadega hoovipoolne rõdu. Terrassarrused roostetavad. Rõduplaadi servades on näha raudteerelssidest konsolidid, mille betoonpõrand toetub. Servapleki asemel kasvab sammal. Metallpiire on heas taastatavas seisukorras.

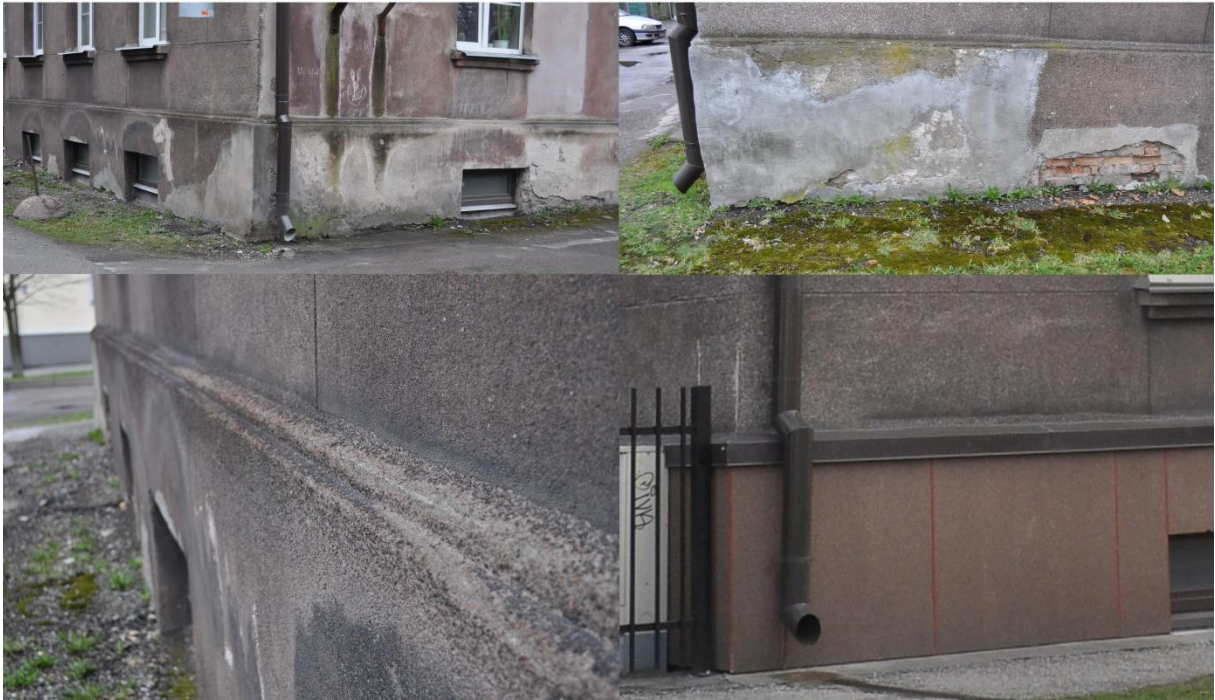
Keldri maa sees olevad välisseinad on laotud paekivist, sokliosastellistest. Erinevatel aegadel on tehtud hoone sokliosastellistest palju krohviparandusi. Enamasti on need tehtud selleks sobimatu tsementkrohviga. Kuna maapinna kalle sokli juures on väga väike või olematu, siis on siin vastu seinatükki lükatud lumehangedest sulanud vesi ja suurte vihmade ajal lompidesse kogunenud vihmavesi põhjustanud palju pahandust. Suuremate sulade ajal on vesi voolanud ka keldrisse. Kogu sokli osa tuleks uuesti krohvida, et tagada sokli ühtlane viimistlus hoone perimeetril. Seina üleminek soklile on kujundatud väikese astmikkarniisina. Kuna see on tänaval käijale väga hästi ja lähedalt nähtav detail, siis tuleb üleminek täpselt sellisel kujul ka renoveerida. Sobimatu oleks siin katta see servaplekiga. Koos sokli renoveerimisega on oluline sellega külgneva maapinna vertikaalplaneerimine, maapinnale tuleb anda kalle hoonest eemale.

32. Sokli tsementmördiga tehtud parandused. Vihmaveetorust tulev vesi ei voola maapinna ebapiisava kalde tõttu hoonest eemale, vaid vastu seina. Seina üleminek soklile. Koidu 7 analoogne sokkel on soojustatud ja viimistletud ehitusplaadiga, serv kaetud plekiga – selline lahendus toimib küll funktsionaalselt, kuid restaureerimise seisukohast on see väär ja taolist lahendust tuleb vältida.
