**PIKK TN 32 ELAMU SEISUKORRA HINNANG
JA ETTEPANEKUD HOONE KORRASTAMISEKS**

Pikk tn 32, Sindi linn, Tori vald, Pärnumaa

2017/2018 õppeaasta
Arhitektuuri konserveerimise ja restaureerimise täiendkoolituskursuse lõputöö

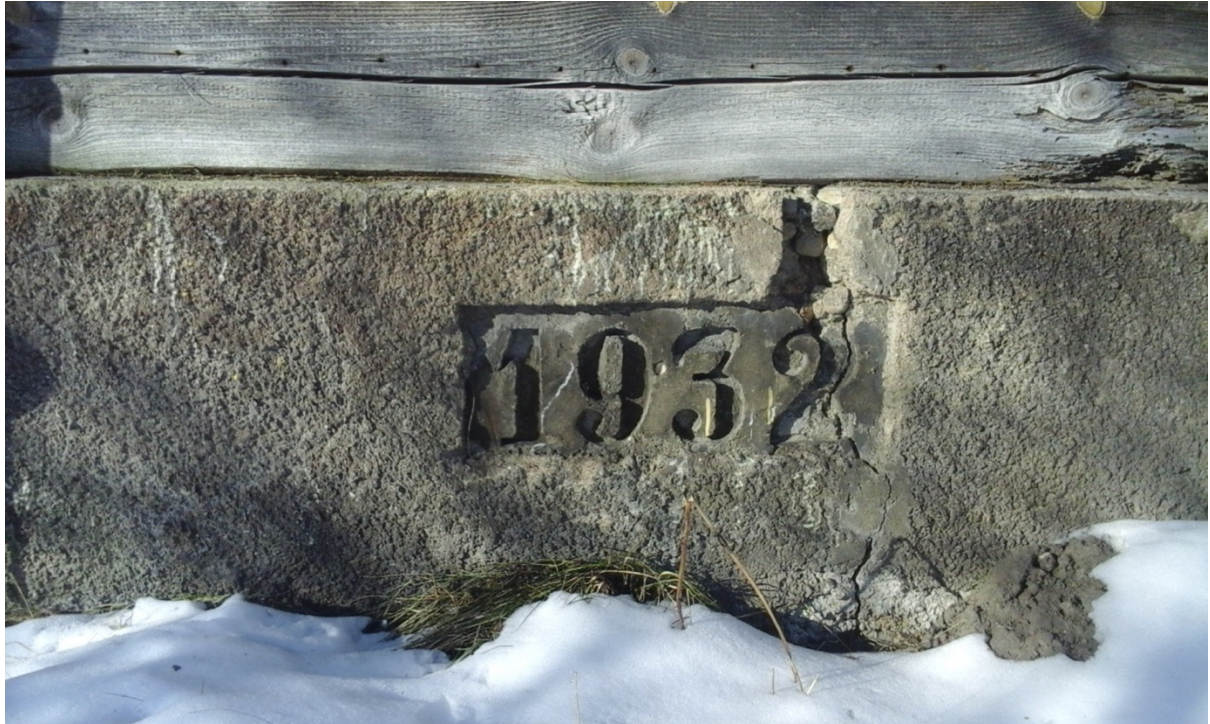
Kogu hoone vundament on tehtud monoliitbetoonist ja krohvitud lubitsement krohviga. Vundament on tumehalli tonaalsusega. Soklis esineb kohati pragusid. Esifassaadil on vundamendis daatum selle valamise aastaga 1932 (Ill 4). Projektikohane veelaud ja plekk on hoonel kohati puudu, mistõttu on sokkel olnud aastaid vastuvõtlik ilmastikutingimustele. Vesi on tunginud ülevalt poolt soklisse ja seda külmudes murendanud. Soklil esineb veekahjustusi ka väga halvas seisukorras sadeveesüsteemi tõttu (Ill 5).

Illustratsioon 4. Daatum ja praod soklis

Välivaatluste põhjal on veetase piirkonnas kõrge, mis võib vundamendile ja soklile samuti negatiivset mõju avaldada. Aja jooksul on soklit parandatud ja krohvitud tsementseguga. Hoolimata kõrgest veetasemest ei selgunud paikvaatlusel, et vundament oleks vajunud.

- Vundamendipraad parandada ja täita jootebetooniga;
- Vundamendilt eemaldada lahtine krohvikihit ja üle krohvida ilmastikukindla krohvikihiga;
- Välja ehitada vihmaveerennide süsteem, et korraldada vee eemale juhtimine hoonest ja soka soklist ning vundamendist;

-Vähendada krundi liigniiskust, süvendades kinnistust põhja pool olevat kraavi.

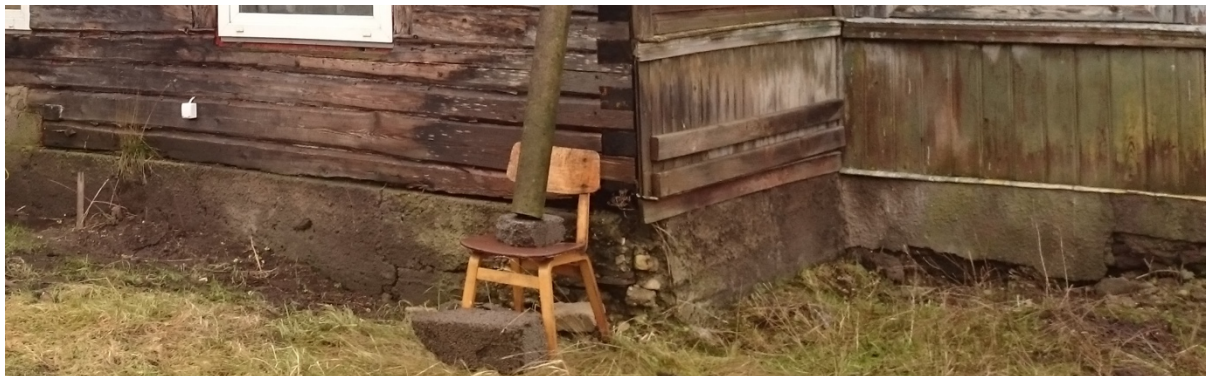
Illustratsioon 5. Soklikahjustus

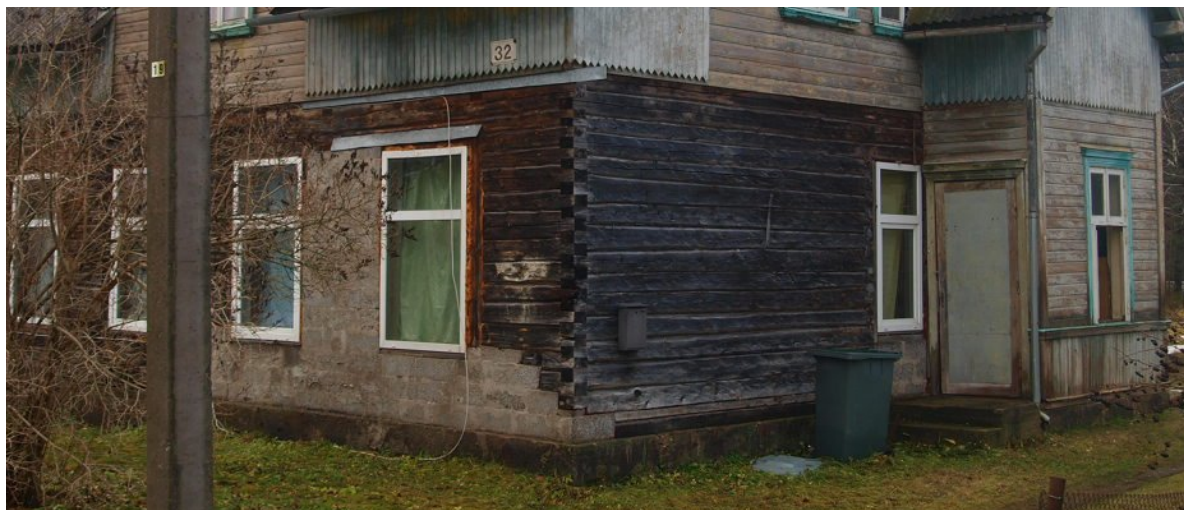
Hoonel on rõhtpalkseinad. Esifassaadil on rõhtpalgid osaliselt väljavahetatud fiboplokkidest laotud seinaosaga (Ill 6). Hoone esimese korruse osas on rõhtpalkseinad ja fiboplokkid paljastatud ja ilmastikuolude meelevaldas. Tõenäoliselt tulenevad ulatuslikud kahjustused esifassaadil katuse neelukohtade halvast seisukorrast. Allavoolav vesi on palkseina aja jooksul niivõrd tugevalt kahjustanud, et need vajasisid väljavahetamist. Veekahjustusi on saanud ka tagafassaadil olev palksein. Eriti selgelt on veekahjustus näha tagafassaadi hoone nurgas puuduliku vee ärajuhtimissüsteemi tõttu (Ill 8).

Illustratsioon 6. Rõhtpalkseinad ja fiboplokkid

-Fiboplokid hoone esifassaadilt ja tagumiselt küljelt tuleb eemaldada ja asendada sobivate palkidega. Alumised kohati amortiseerunud palgid tuleb välja vahetada ning paigaldada sokli ja palkide vahele bituumen hüdroisolatsioon;

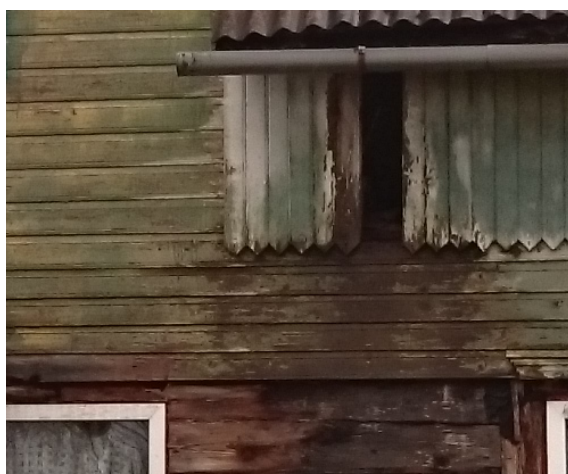
Illustratsioon 7. Laudise ja palkseina veekahjustus

-Taastamiseks sobivad voodrilauad maksimaalselt restaureerida (puhastada vanast värvist, uuesti värvida). Pehkinud ja aegade jooksul eemaldatud laudis asendada uute, vanade voodrilaudade profiili eeskujul valmistatud laudisega. Voodrilaud tuleb hõõveldada ja valida sama profiiliga, kuhu on sisse freesitud dekoratiivsooned. Voodrilauad värvida algupärase kollaka tooniga (Ill 10). Laudis värvida naturaalse õlivärviga. Kaaluda tagafassaadi/otsafassaadide restaureeritud laudade kasutamist esifassaadil. On hea kui üks fassaad on kaetud tervenisti kas uute või vanade laudadega. Vastasel juhul võib tekkida oht, et uue ja vana laudise vahe on liialt eristuv, kuna uus värv ei püsi neil ühtemoodi. Tagafassaadil tuleks sellisel juhul välja vahetada kõik lauad;

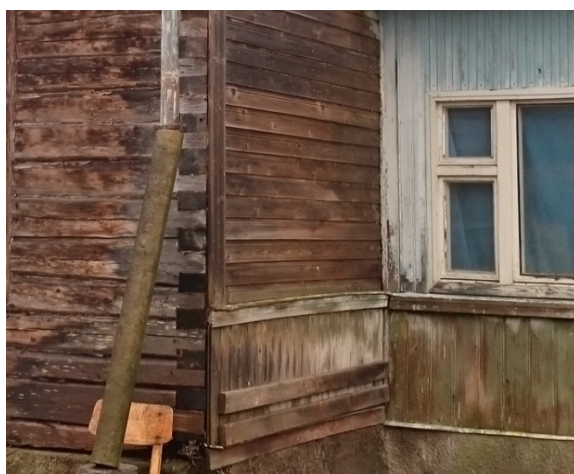
Illustratsioon 8. Palkseina veekahjustus

Viiluväljade saelõikelised püstlaudad on hoonel üldiselt säilinud. Veekahjustusi on saanud räästa all olevad püstlaudad, seda eriti katuse neelukohtades, mistõttu hoovi pool püstlaudad kohati puuduvad (Ill 8).

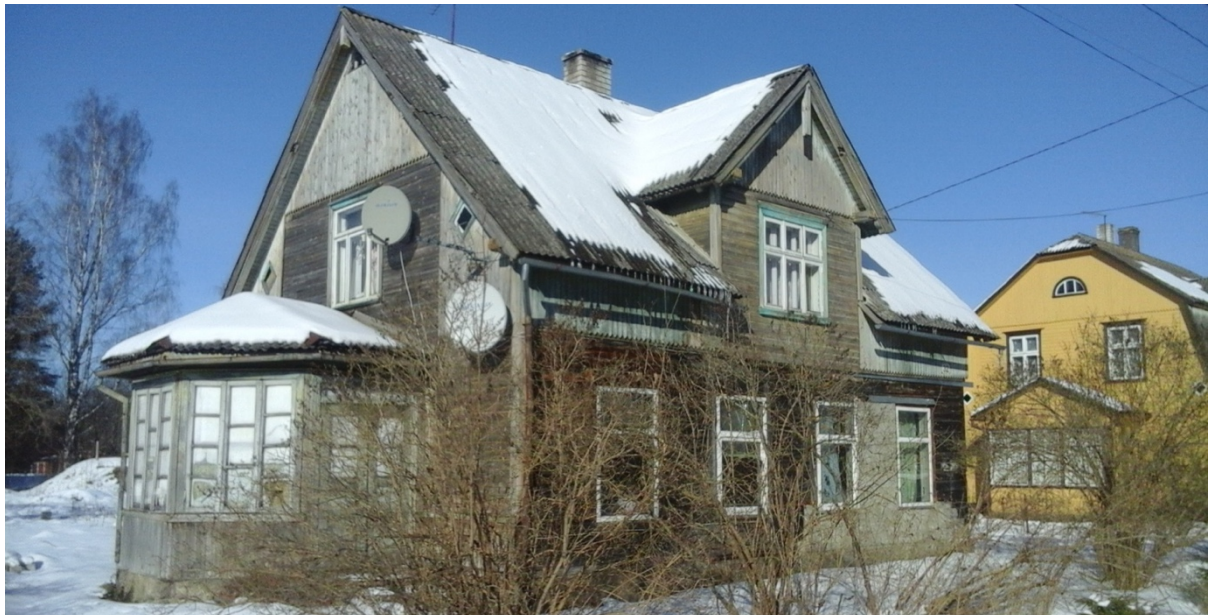
Hoone välisvoodril on olemas niiskuse-, uv-kiirguse- ja värvikahjustused. Kahjustused on tingitud fassaadi ebapiisavast hooldamisest ja vihmaveesüsteemi puudujääkidest. Katuse neelukohtades on laudvooder saanud tugevaid veekahjususi. Aja jooksul katmata olnud lõunapoolse fassaadi puidupind on ilmastiku toimele kohati muutunud praguliseks ja „karvaseks“ ning seetõttu omandanud hallika tooni.

Illustratsioon 11. Lõunapoolse fassaadi uv-kahjustus

Enamik algselt hoonel olevatest ehispennidest on aja jooksul hävinenud (Ill 11). Säilinud on vaid ühe tuulekoja ja tagafassaadi viiluväljadel olevad ehispenn. Osaliselt on säilinud hoone nurki rõhutavad liistud. Nurkade rõhutamisest ja kujundamisest on ka praktiline väärtus, kuna see annab laudise otstele ilmastikukindla lõpetuse.¹⁵ Fassaadi ilmestavad osaliselt säilinud akna- ja ukse raamistused.

-Taastada otsaviilude olemasolevate detailide eeskujul hävinud ehispennid.

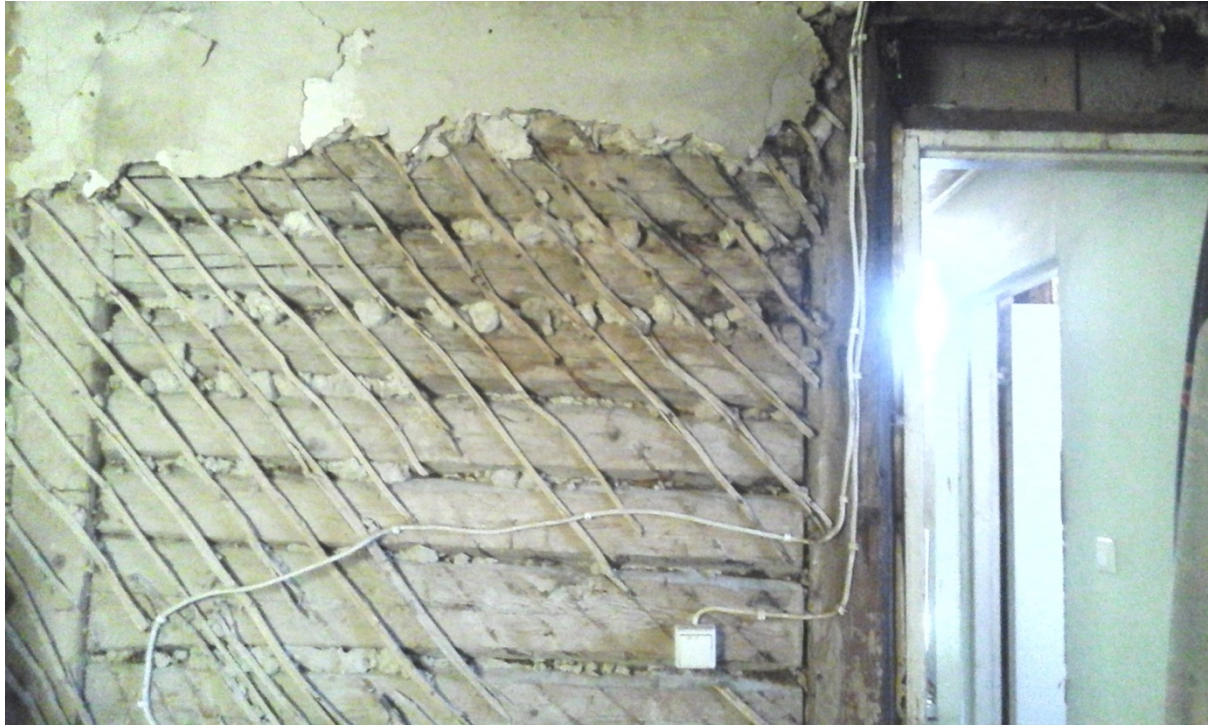
Siseseinad on kaetud krohviliistude ja krohviga (Ill 12). Kohati paljandub hoones palksein. Üldjuhul on siseseinad üle tapeteeritud. Kohati esineb niiskuskahjustusi.

Illustratsioon 12. Krohvitud sisesein koos krohviliistudega

-Tõsta hoone tuulepidavust. Välisseinad tuleb seestpoolt avada ja ebatihedad palgivahed uuesti tihendada/takutada;

-Paigaldada krohvimatt ja siseseinad krohvida;

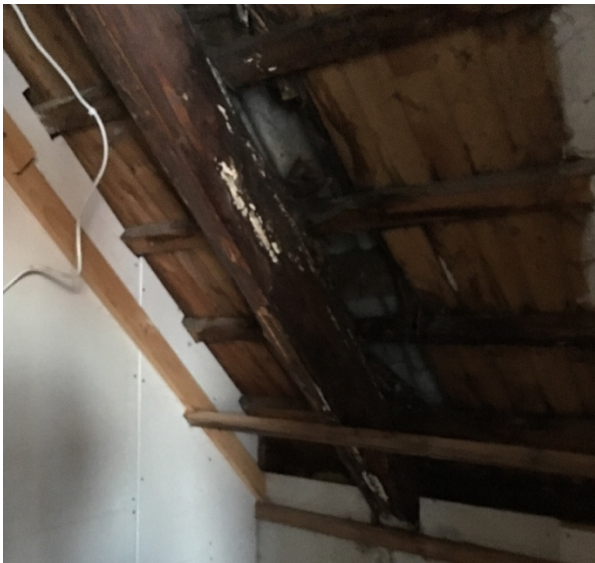
Antud juhul on katuse olukorra parandamine hoone edasisse säilimise huvides võtmetähtsusega. Vettpidav katus ja vihmavee ärajuhtimise süsteem on olulise tähtsusega, et takistada hoone edasist mädanemist. Katusekonstruktsioonid olid paikvaatluse ajal enamjaolt kuivad ja heas seisukorras. Katuse neelukohtades esineb aga suuri veekahjustusi, mistõttu on nende konstruktsioonide seisukord halb (Ill 13). Neelukohtades paiknevad kahjustused on tingitud valesti paigaldatud neeluplekist. Katusel sindel kohati puudub ja seestpoolt on näha hiljem paigaldatud eterniitkatus. Sarikad on heas seisukorras kuid katuse neelukohtades esineb kohati aga mädanikkahjustusi. Roovitus on üldiselt heas seisukorras va neelukohtades, kus see on samuti saanud ulatuslikke veekahjustusi.

Illustratsioon 13. Sakrikate ja roovituse kahjustused

- Vajadusel tellida ehitustehniline ekspertiis hindamaks täpselt katuse- ja vahelagede konstruktsioonide seisukorda;
- Esmajärjekorras parandada katus kõige kriitilisemates kohtades, et vältida hoone ja puidu mädanemist;

- Taastada sindel katusekate;
- Välja vahetada kahjustatud sarikad ja roovitus. Seejuures maksimaalselt säilitada saelõikelised sarikakannad;
- Korrastada katuse neelukohad. Vajadusel paigaldada vahetamist vajavate neeluplekkide asemele uued neeluplekid;

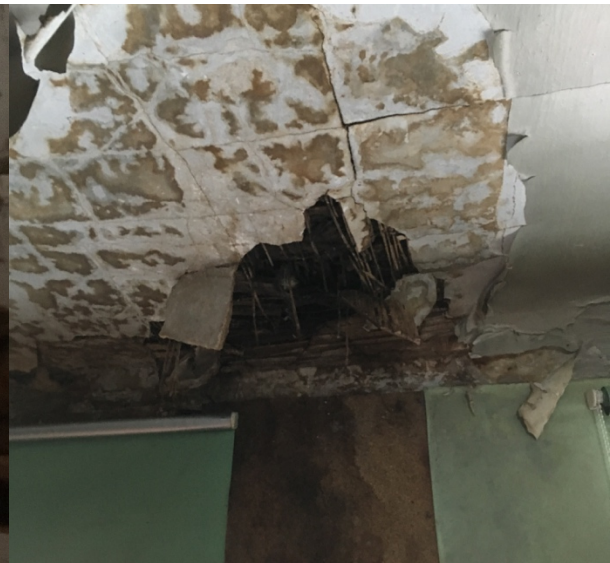
Illustratsioon 14. Osaliselt sisse kukkunud vahelagi

Vahelaed on ehitatud puitkarkass konstruktsioonina (puitpõrandalaud, puittalad, laelaudis, saepurutäidis). Projekti kohaselt oli lagi kaetud krohvi ja kriidiga. Interjööris loovad osaliselt säilinud peegelvõlvid olulist lisandväärtust (Ill 15). Esimesel korrusel on osaliselt laed ülelöödud erinevate materjalidega. Katuse neelukohtades on vahelaed saanud tugevaid veekahjustusi ja on osaliselt sisse kukkunud (Ill 14).

- Osaliselt sissekukkunud vahelaed taastada;
- Lagedes taastada peegelvõlv;
- Teostada lubitsementkrohviga krohviparandused ja värvida õlivärviga;
- Originaal pörandalauad maksimaalselt säilitada. Selleks tuleb lauad eemaldada, puhastada ja

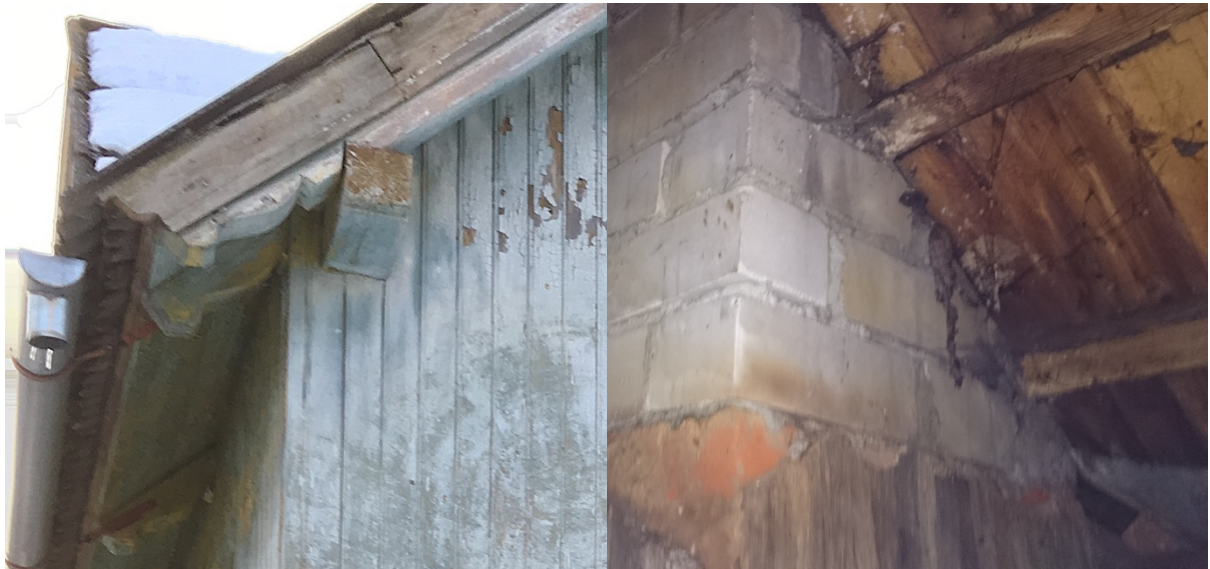
Illustratsioon 16. Saelõikelised sarikaotsad

Hoonel on hästi säilinud profileeritud sarikakannad, mis lisavad hoonele väärtust (Ill 16).

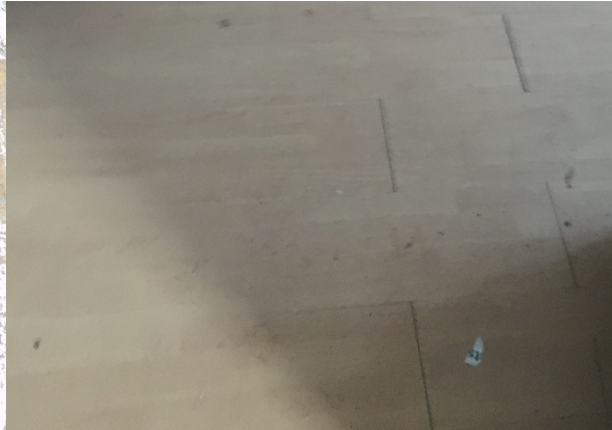
Projektikohased algselt õlivärvidega värvitud laudpõrandad tuleks säilitada maksimaalses mahus. Hoone I korruse elutoas on säilinud originaal põrandalauad, mida on aja jooksul mitmeid kordi uue värvikihiga kaetud (Ill 18). Lauad on kohati lahti ja ära vajunud. I korruse korteri magamistoas on originaallauad kaetud laminaatpõrandaga (Ill 19).

Illustratsioon 19. Laminaatpõrand

katta õlivärviga. Laminaatpõrand eemaldada.

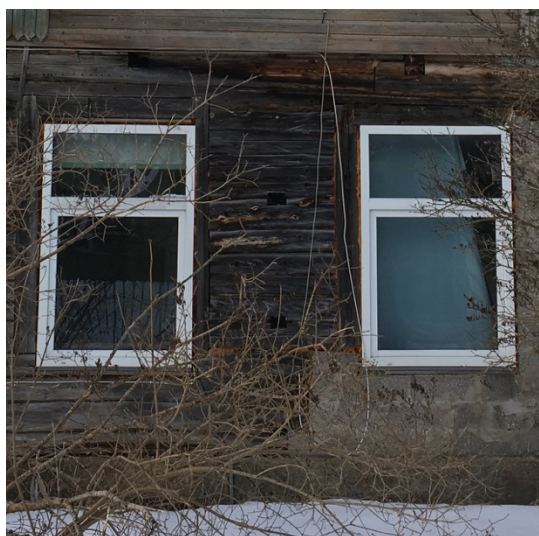
Enamjaolt on hoonel säilinud projektikohase ruudujaotusega originaalaknad (Ill 20). Esi- ja tagafassaadile on esimesel korrusel paigaldatud sobimatud plastprofiliga aknad (Ill 21). Ümberehitustööde käigus on eemaldatud ka aknaid ümbritsevad ja fassaadi ilmestavad profileeritud piirdelauad.

Illustratsioon 21. Sobimatud plastikaknad

-Asendada hoone fassaadile paigaldatud plastaknad algupäraste puitakendega. Järgida tuleb projektikohast ruudujaotust ja raamiprofiili;

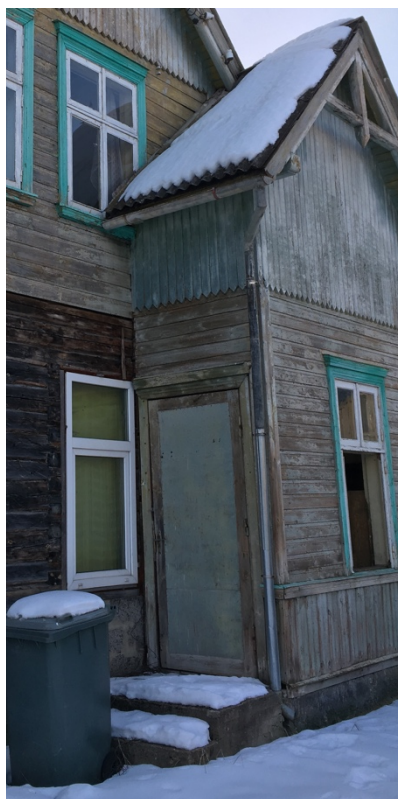
III. 23. Välisuks

Tagumise tuulekoja uks on asendatud uuega. Otsafassaadi tuulekoja uks (III 23) on originaal, mis on väljaspoolt üle löödud uue kattematerjaliga. Veranda uks (III 24) on originaaltoode.

- Originaal välisuksed restaureerida ja sobimatu tagafassaadi tuulekoja uks asendada projektikohaste uksega.

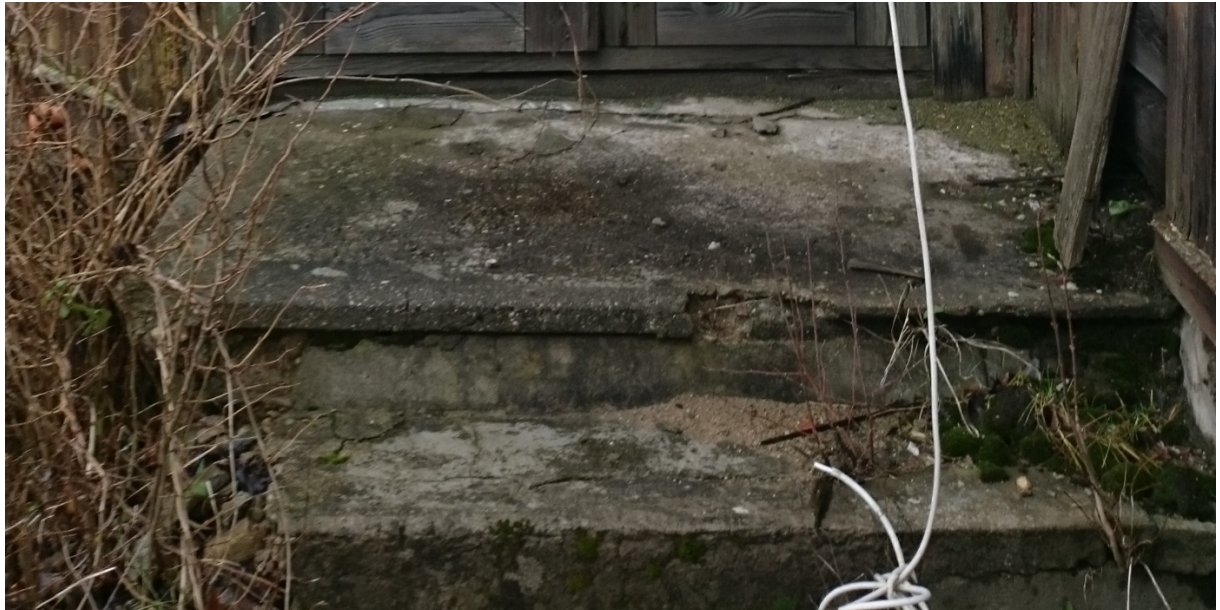
Hoone sissepääsude juures paiknevad mõneastmelised halvas seisukorras betoonvalust trepid. (Ill 27).

Illustratsioon 27. Veranda trepp

- Korrastada/remontida betoonist trepiastmed;
- Sisetrepp taastada selle endises asukohas, Pikk tn 28 sisetrepil näitel.

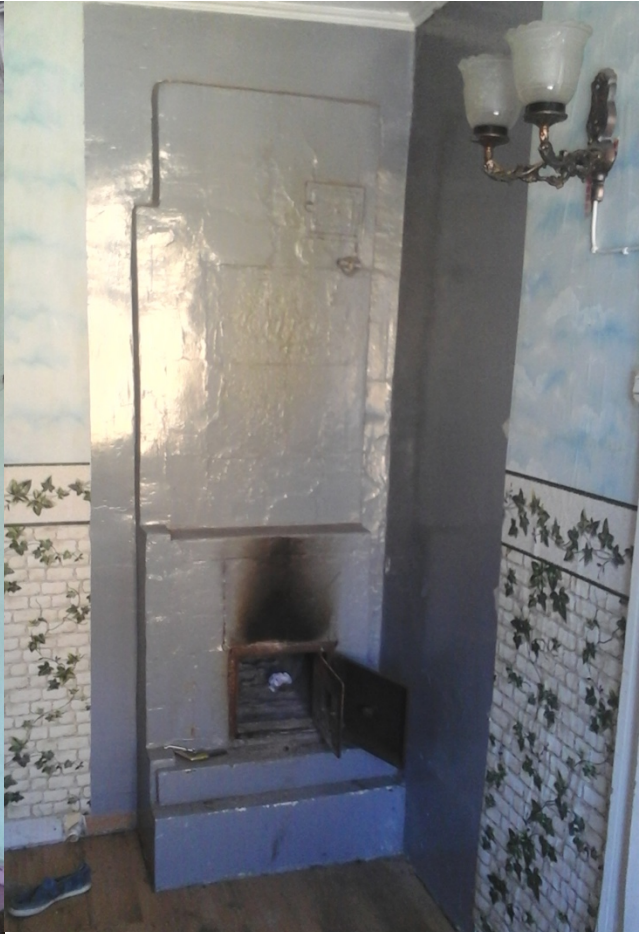
I korruse elutoas on hästi säilinud roheline glasuuriga silekahhela (Ill 28). Aktsendina on siin kasutatud keskset vertikaalset dekoorelementi ja niši. Hoones leidub nii ümarate nurkadega kui ka täisnurkadega ahjusid. Osa ahjusid on ülevärvitud, mis vajavad puhastamist (Ill 29).

Illustratsioon 29. Üle värvitud kahhelahi

- Säilitada hoones olevad kahhelahjud;
- Ülevärvitud kahhelahjud puhastada.
