Kõlli talukompleksi tehnilise seisundi analüüs ja ettepanekud restaureerimistöödeks.

Muinsuskaitse eritingimused.

Kõlli talu, Tarva küla, Põhja-Pärnumaa vald katastritunnus : 18803:001:0340

Arhitektuuri konserveerimise ja restaureerimise täiendkoolituskursuse lõputöö

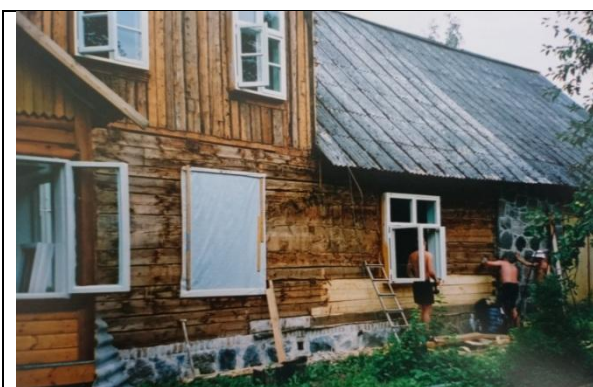
Foto 16 O
Rõhtpalkseinad ja püstpalkseinad
Rehetoa aknaaluse palgi vahetus 2003

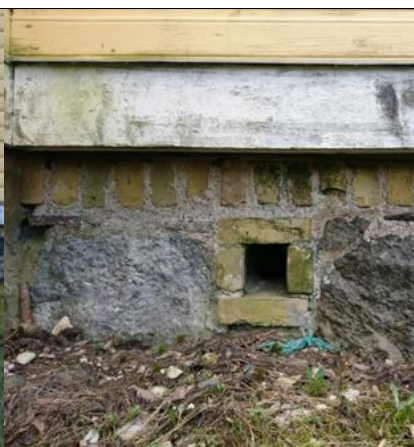
Foto 27
Põranda tuulutussava

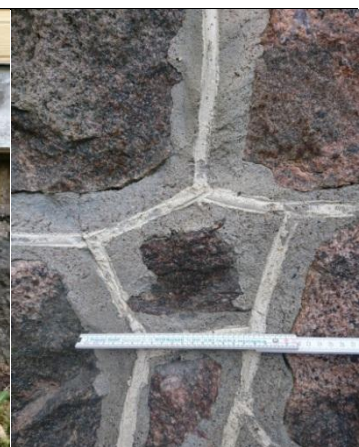
Foto 28
Vuuk valge keskosaga

1. Soklit mitte soojustada või krohvida.
2. Probleemaatilised kohad paranda.
3. Vajadusel teha injekteerimist – seinasiseste tühimike täitmine seguga.
4. Tühjaks vajunud vuugid tuleb puhastada nakke kaotanud segust ja pesta nõrga survepesuga.
5. Vuukimisel kasutada kuni 10% tsemendisisaldusega lubi-tsementmörti. Vuugi keskele vedada vuugirauaga valge lubimördist reljeefne vuuk.
6. Pragude jälgimiseks võib kasutada „majakaid“.
7. Vetika- ja sambla kahjustused tuleb eemaldada mehaaniliselt, pindu töödelda aluselise lahusega ja puhastada nõrga survepesuga.
8. Eemaldada tsementmördiga tehtud parandused.
9. Eemalda maakivist siseseinalt lahtine krohv. Stabiliseerida seinad, täita praod. Paranda vuugid ja tekkinud pragu. Siseseinad krohvida traditsioonilise lubimördiga.
10. Taastada keldriaken.

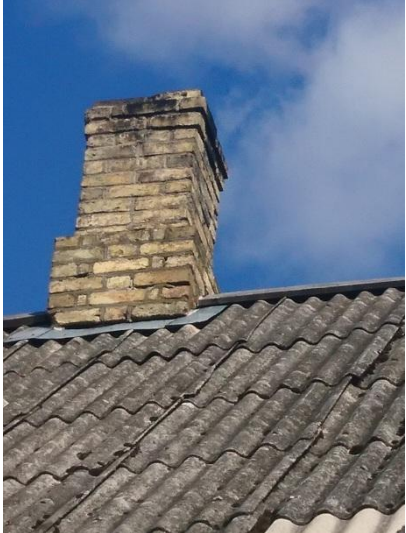
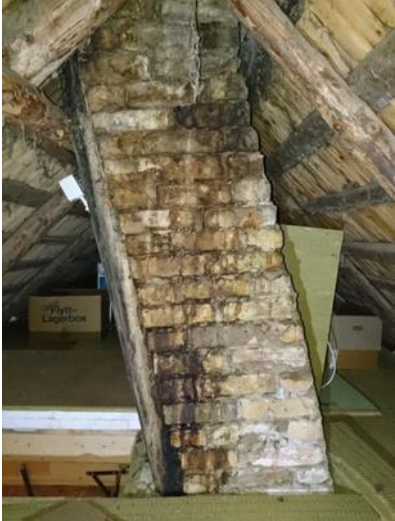
<p>Foto 58 Korsten KO1 S</p>	<p>Foto 59 Korsten KO1 pööning. Pigikahjustus</p>	<p>Foto 60 Korsten KO1 II korrusel</p>

<p>serv.</p> <p>Hoone esimese korruse ulatuses on korstnajalad krohvitud lubikrohviga. (Foto 62 ja 66)</p>
<p>SEISUKORD</p> <p>Korstnad on 1. Ja 2.korrusel heas seisukorras. Kütmata pööningul on korstnajalgadel niiskuse ja pigilaigud, vajavad uuesti ülesladumist. Korstnapitsid on heas seisukorras.</p>
<p>UURIMIS- JA PROJEKTEERIMISVAJADUS</p> <p>Korstnajalgadele ja pitsidele vajalik insenertehniline ekspertiis. Teha korstnapitsi mõõtmisjoonis ja võimaliku lisatava korstnajala ja pitsi tööjoonis.</p>
<p>ERITINGIMUSED</p> <ol style="list-style-type: none"> 1. Säilitada korstnajalgade ja –pitside olemasolevad asukohad. 2. Vajadusel on lubatud korstnajalgade ja – pitside uuesti ülesladumine, kasutades selleks võimalikult palju olemasolevat originaalmaterjali ja lähtuda eelnevalt koostatud ülesmõõtmisjoonistelt nähtavast korstnatüübist. 3. Korstnapitsid laduda kollaka tooniga, ilmastikukindlatest kividest. 4. Korstnapits jätta krohvimata. 5. Kui hoonele paigutatakse tõrvatud puitkatus, paigaldada korstnapitsidele kindlasti sädemepüüdjad.

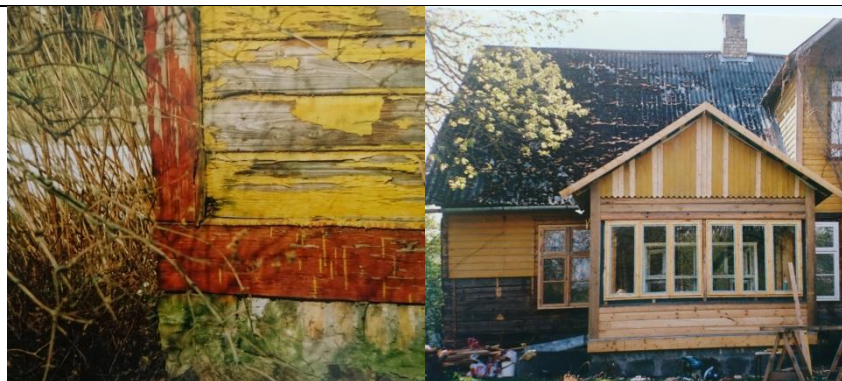
Voodrilaua pilt
Foto 67 voodrialuad alumisel korruse ulatuses S/W	Foto 68 Pehkinud vanad on uute laudadega asendatud O	Foto 69

1. Fassaadilaudis ja puitdetailid taastada algset, vanade laudade profiili kasutades. Pehastanud laudis asendada samaväärsega.
2. Olemasolevate eeskujul taastada puuduvad ja kahjustunud puitdetailid ja puitliistud, kinnituseks kasutada ainult kuumtsingitud naelu.
3. Paigaldada vihmaveekaitseplekid akna karniisidele ja soklilauale vastavalt ajaloolisele konstruktsioonile, ehitusvõtetele.
4. Restaureerida ja taastada puuduvaid osad aknaid ümbritsevate piirdealudade, liistude ja teiste ehisdetailide osas.
5. Fassaad puhastada hallitusest ja pudenema hakanud värvist.
6. Uued puitosad kruntida tsinkvalgega, vajadusel pahteldada praod ja naelapead linaõlikitiga ning lihvida.
7. Hoone üle värvida linaõlivärviga vastavalt värvipassile. Valida looduslikud toonid ja pigmendid: raudoksiidkollane, kuldooker, looduslik terra, roheline umbra. **(Foto 80)**

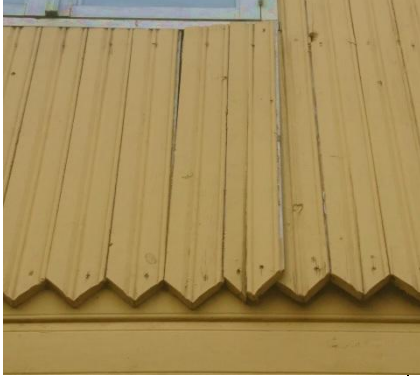
<p>Foto 79 Voodrialua kõmmeldumine S otsaseinas</p>	<p>Foto 80 Elumaja fassaadi laudvoodri soovitavad värvid</p>

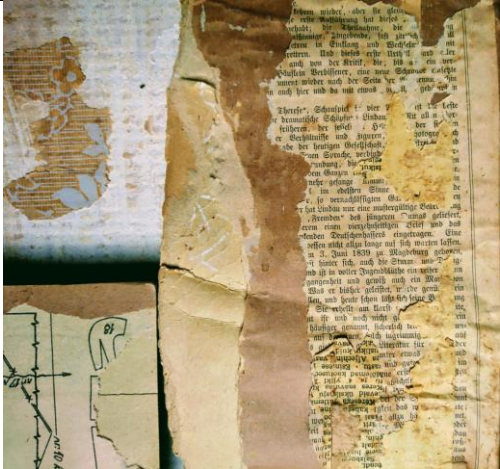
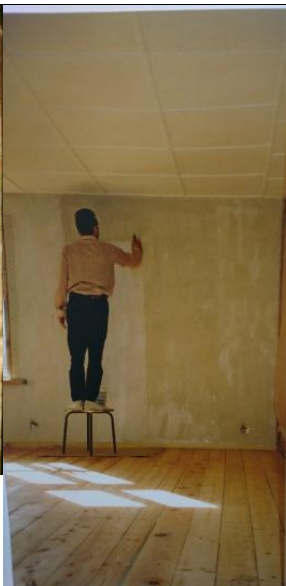
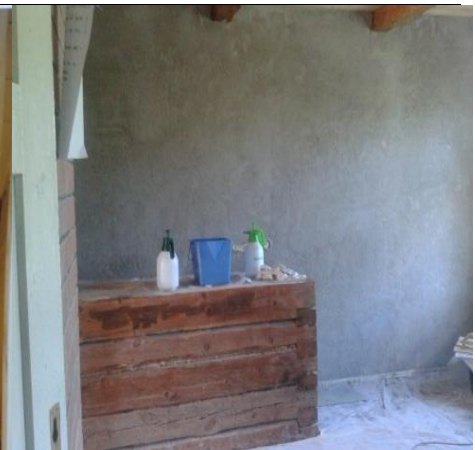
<p>Foto 103 Tapeedikihid alumisel korrusel.</p>	<p>Foto 104 Alumise korruse sisesein. Vana kihistuse peale on pandud kipsplaat, kaetud halli kipskrohviga</p>	<p>Foto 105 Rehekast. Ülemise korruse on kaetud 50 mm pilliroomattide ja lubikrohviga Rehekasti peal 3tk Urbalti maja põrandalauda (töötlemata, pestud)</p>

1. Säilitada kõik vaheseinad.
2. Nr 7 eemaldada kipsplaadid. Soojustada 50mm pilliroomatiga, krohvida. Tapeetida.
3. Nr 3 ja 4. Avatud palkseina paigaldada pingupapp ja tapeetida ehitusajale omase mustri tapeediga.
4. Nr 13 kaaluda esialgse laudise ja tapeediga viimistluse taastamist.

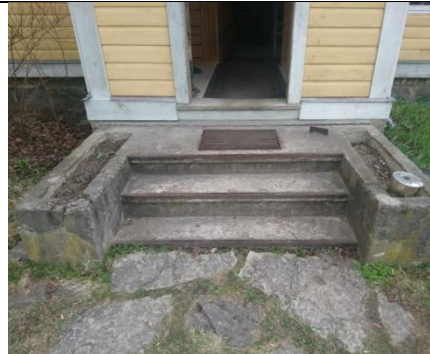
Foto 122 TR1 Trepp lääne 1	Foto 123 Jalarest ja saapasulane	Foto 124 TR1 W 1 kahjustus vasak

Korrastada Trepp TR1 tekkinud praod ja ilmastikukahjustused.
