Muinsuskaitse eritingimuste ettepanekud
ROODI MÕISA PEAHOONELE

Roodi küla, Halinga vald, Pärnu maakond

2017/2018 õppeaasta
Arhitektuuri konserveerimise ja restaureerimise täiendkoolituskursuse lõputöö

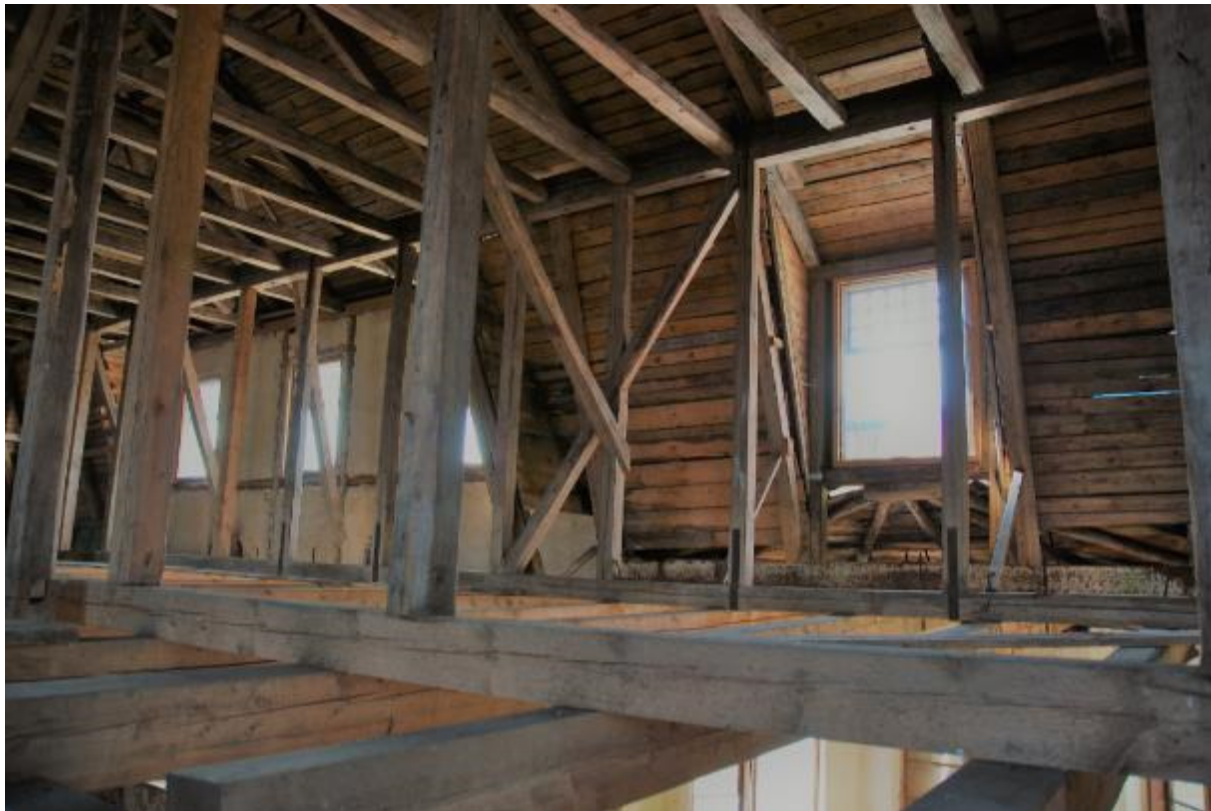
Katusekonstruktsioonide seisukord on hea ja osaliselt ka alusroovitusel.

Foto 21. Katusekonstruktsioon.

4.2.1. Hoone välisgabriitide muutmine ei ole lubatud. Katuse peale-, juurde- ja ümberehitused ei ole lubatud.

4.2.2. Koostada peahoone katuse muinsuskaitse eritingimused ja põhiprojekt, milleks on Muinsuskaitseameti poolt 08.02.2018.a. toetus juba eraldatud.

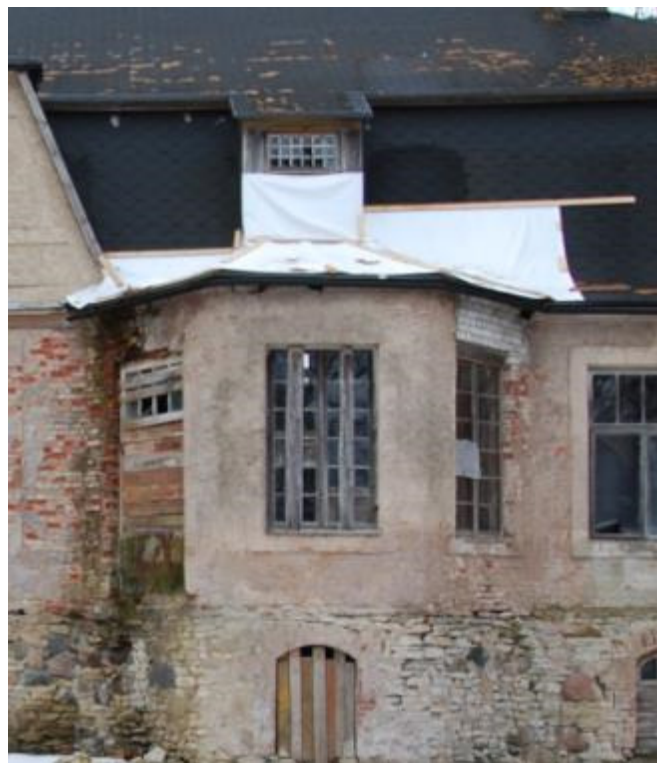
Katusekatte tänane seisukord on halb, sest katus laseb läbi. Aluslaudis on kehvasti pandud, tuulutusliistud puudu ja paigaldamata jäi 2 kihti ruberoidi ning kärpmaterjali liimimise asemel on see naeltega kinni löödud. Suuremad läbijooksud hoone tagafassaadil on lapitud 2017.a. suve lõpul käepäraste vahenditega.

Foto 23. Tagafassaadi lõunapoolsema enduva
osa katuse parandus.

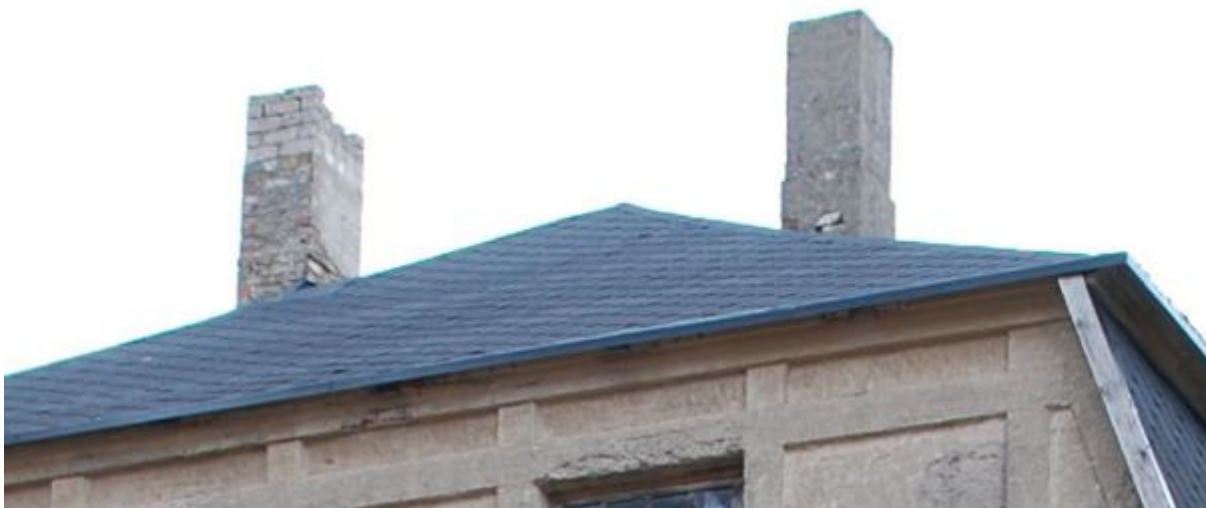
Maapinnalt vaatlusel paistavad silikaattellistest korstnapitside ülaosad lagunened.

Foto 24. Korstnapitsid hoone lõunaküljel.

4.3.1. Vajalik korstnajakade ja –pitside seisukorra insenertehniline ekspertiis.

4.3.3. Vajadusel on lubatud korstnajakade ja –pitside uuesti üles ladumine, kasutades selleks võimalikult palju olemasolevat originaalmaterjali.

4.3.4. Taastada 1920.a. pärit foto põhjal korstnapitside ülaosad.

4.3.5. Paigaldada korstnapitsidele võimalikult silmatorkamatud plekist mütsid.

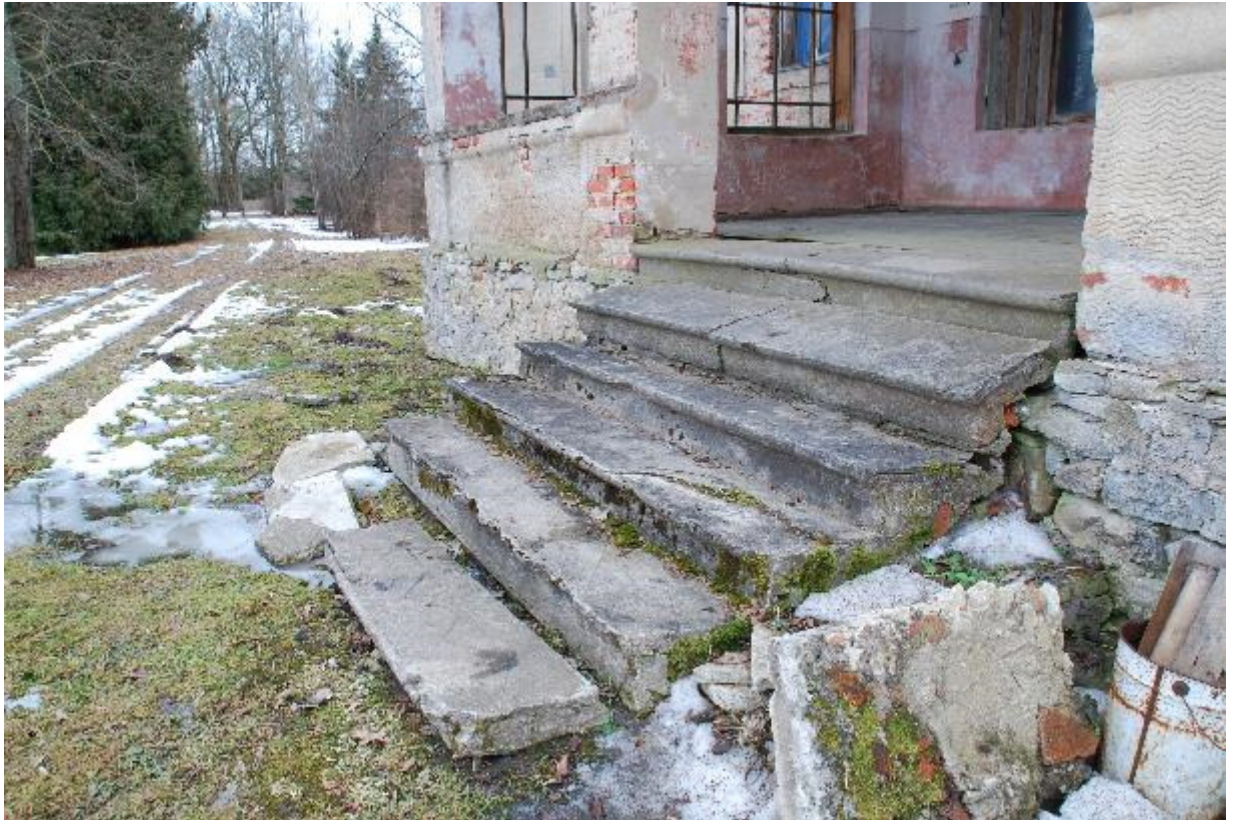
Vundamendil suuri väljavajumisi näha ei ole, seega vundamendi osa ei ole järgi andnud ning olukord ei ole problemaatiline. Hoone tundub väljastpoolt justkui lohus ja vihmavesi koguneb hoone poole. Veranda trepp on lagunenu ja vajab uuendamist.

Foto 29. Veranda trepp.

4.4.3. Taastada veranda trepp 1920.a. pärit foto ja olemasoleva katkise trepi järgi.

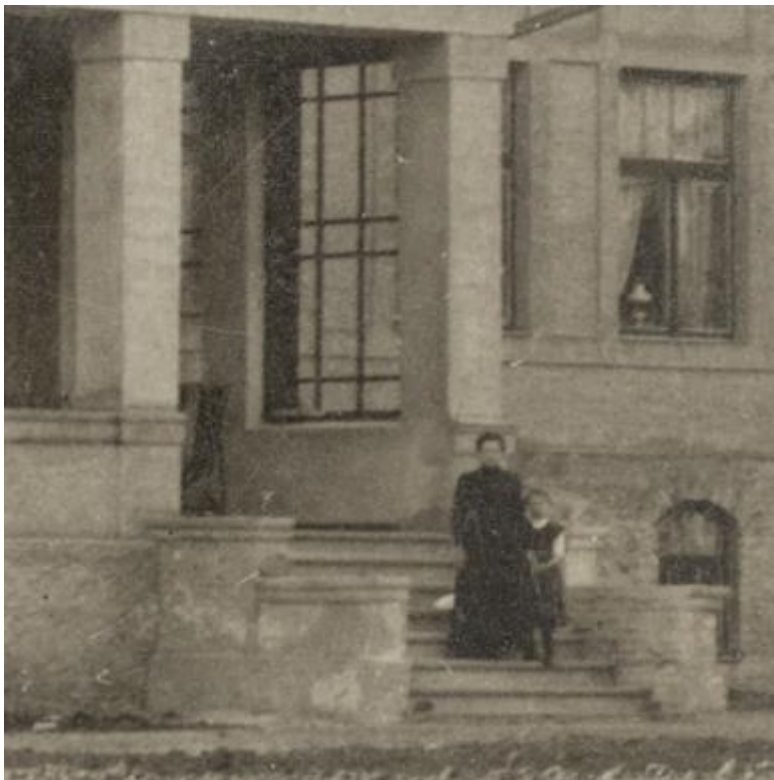
Foto 30. Fragment 1920.a. fotost. (Foto 3)

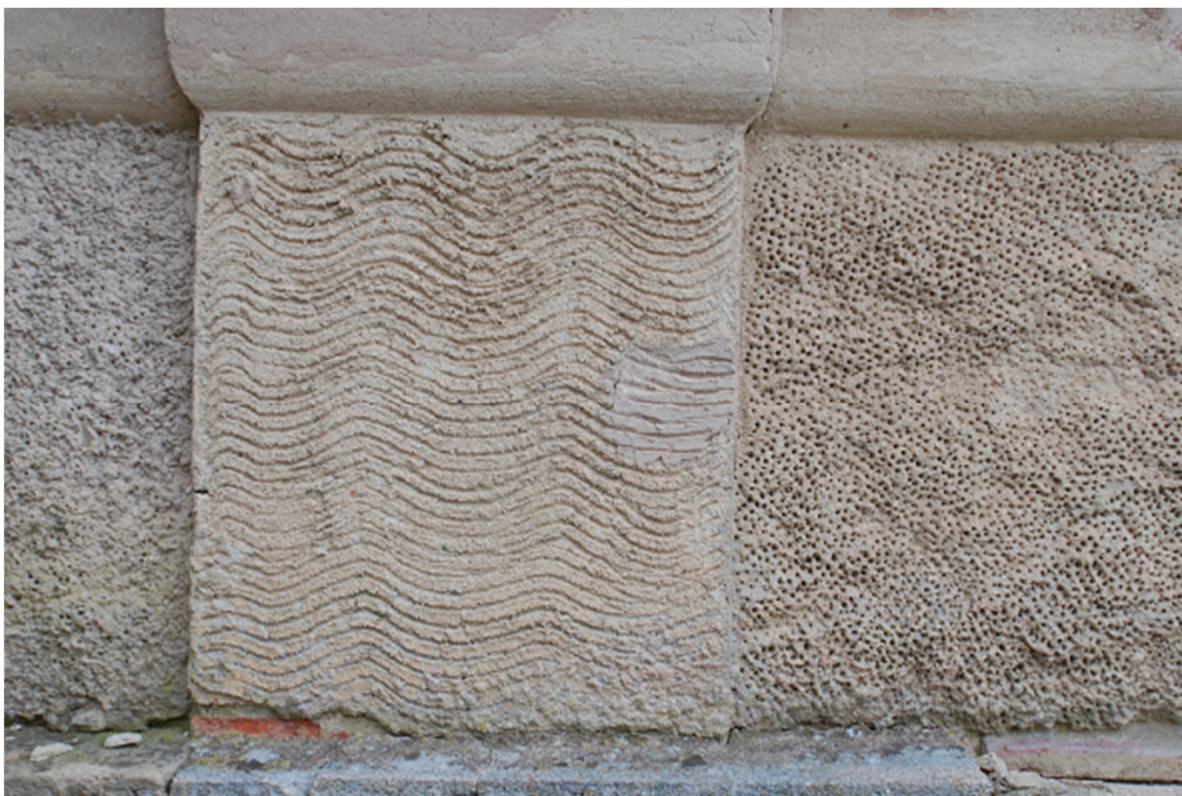
Foto 36. Fassaadi krohvimustri fragment veranda seinal

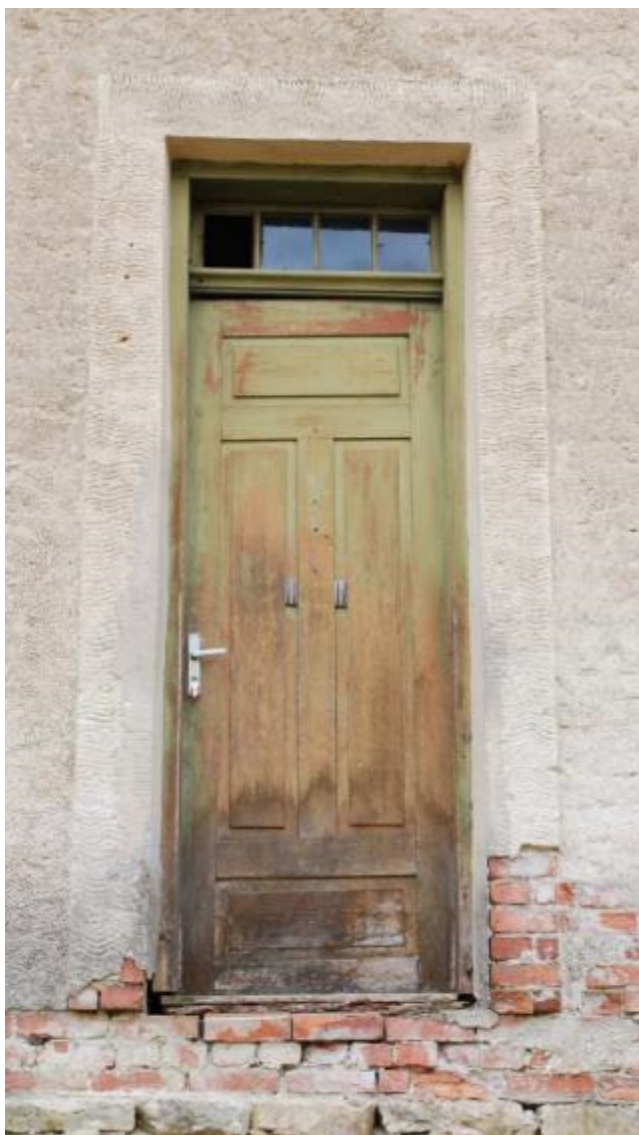
VU2 - Põhjapoolse fassaadi uks, valgimikuaknaga, ühepoolne tahveluks, väljas lisatahvlid.

VU1 heas seisukorras, VU2 ukselehel ja lengi alaosas niiskuskahjustused.

Foto 39. VU2 väljast.

4.6.2. Restaureerida VU1 ja võimalusel VU2, uued käepidemed lähtudes stiilieeskujudest.

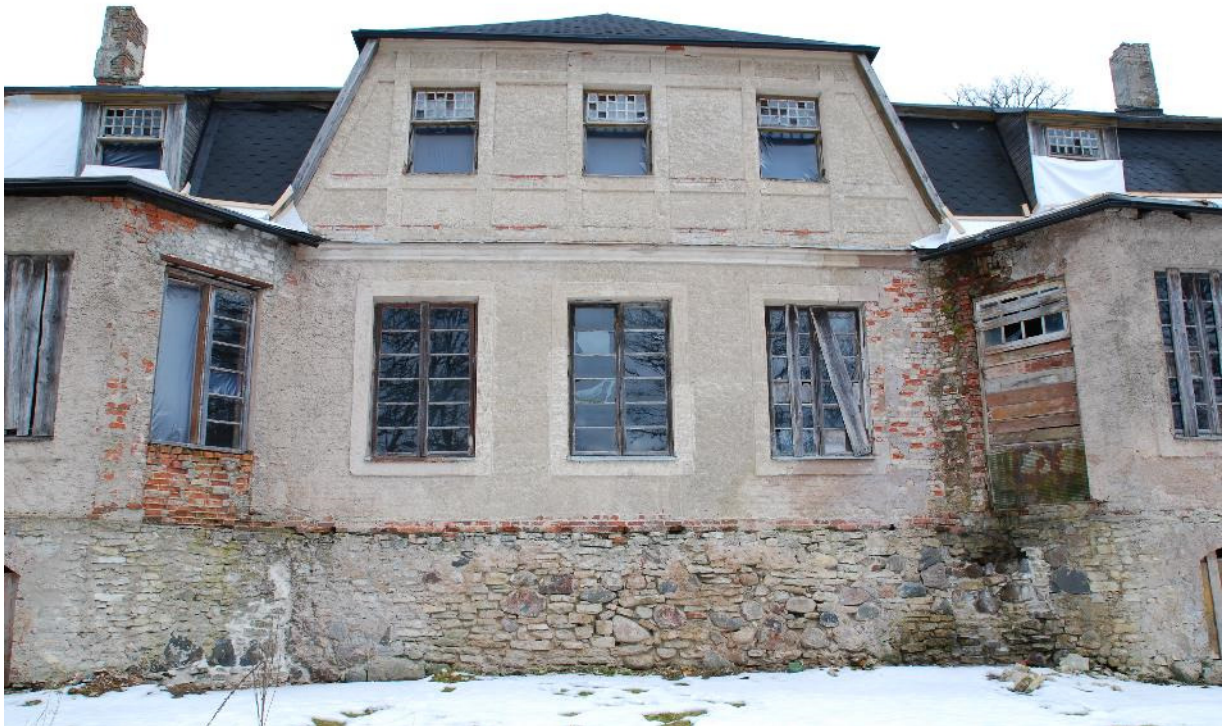
Foto 56. Tagantvaade terrassi asukohale.

4.6.5. Soovi korral lubatud taastada tagafassaadil kaks ukseava pääsuks terrassile.

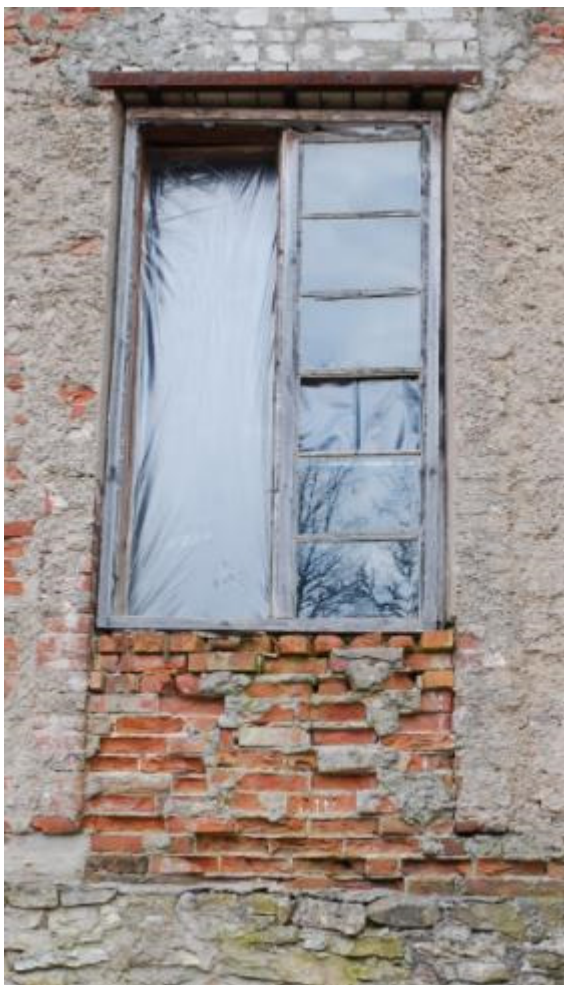
Foto 57. A4 aknaks ümber ehitatud ukseava.

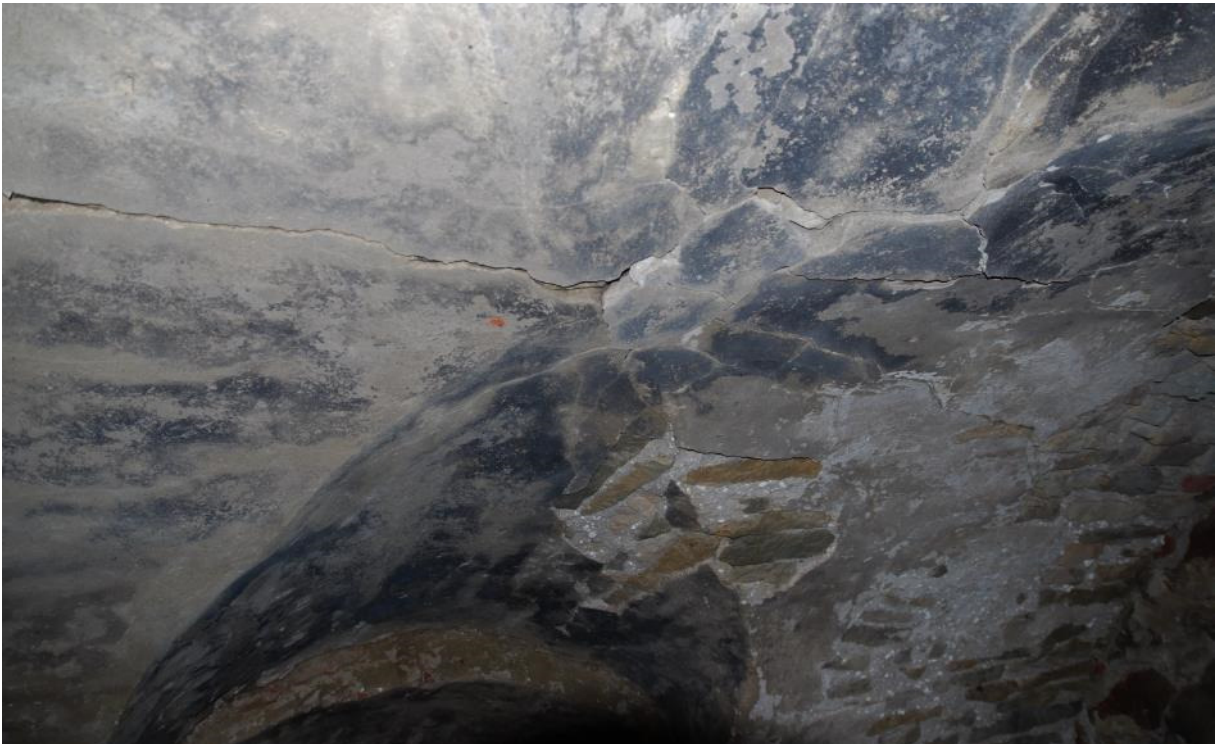
Foto 96. Völvlae pragu ruumis 15.

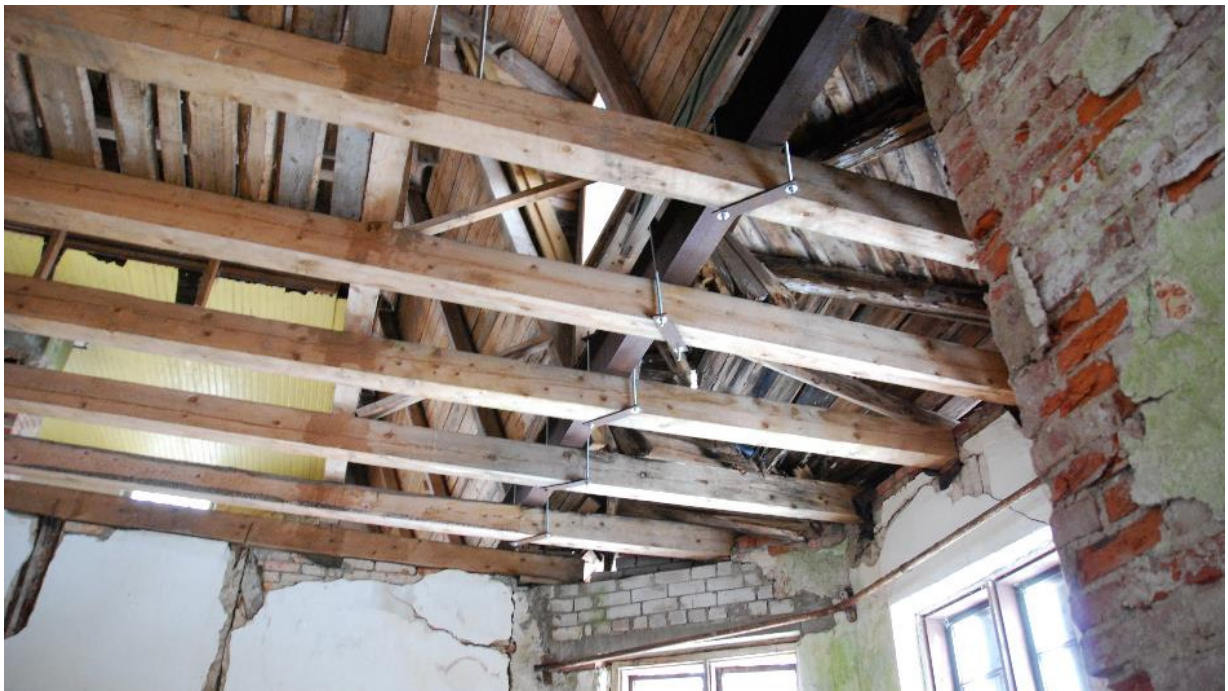
Foto 97. Metalltalaga toetus ruumi 25 lõunapoolse eenduvas osa laes.

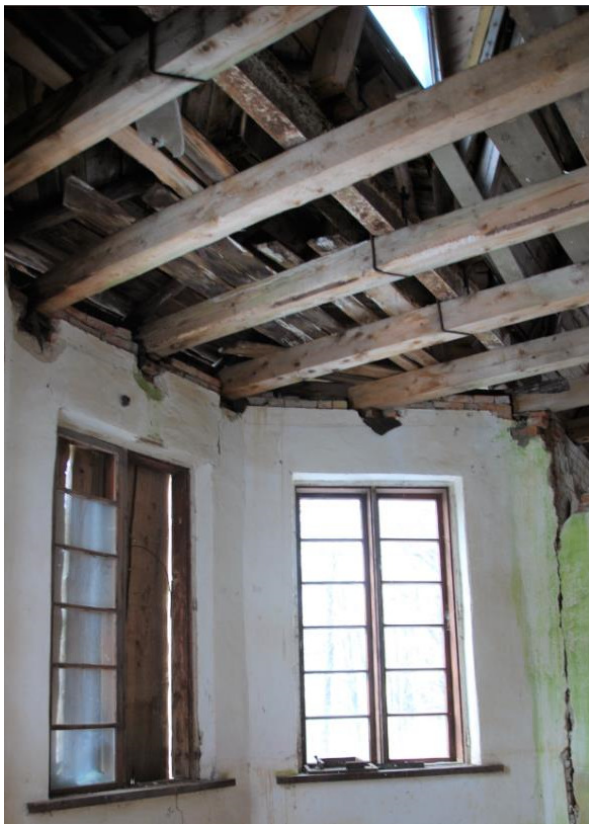
Foto 98. Metalltalaga toetus ruumi 25 põhjapoolse eenduvas osa laes.

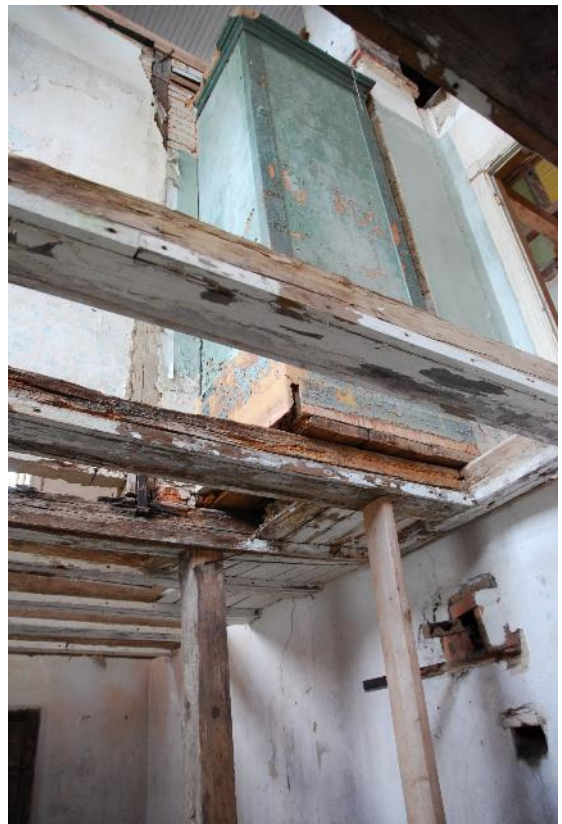
Foto 99. Ruumide 4 ja 5 kohal toetub ahi põrandalaudadele ja vajab lisatoestust.

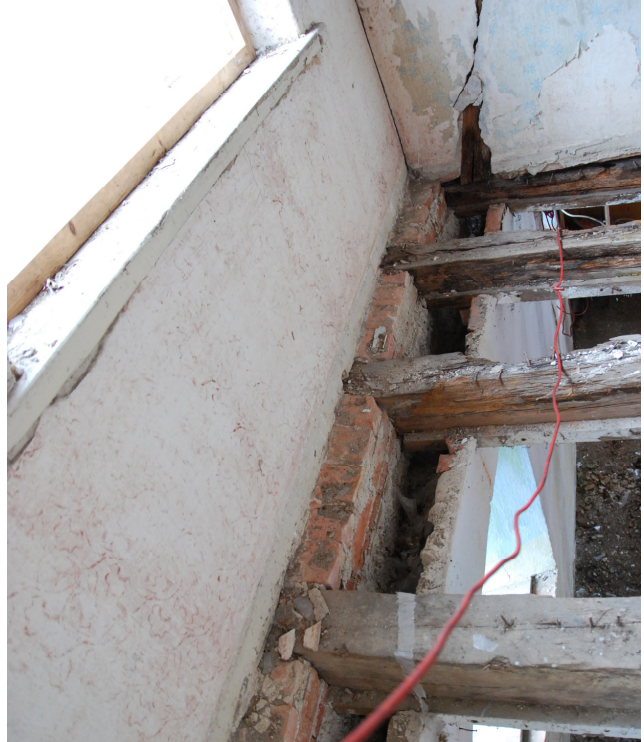
Foto 102. Tellissein paekivimüüri ees ruumis 5 (pildistatud ruumist 20).
