EESTI KUNSTIAKADEEMIA
Kunstikultuuri teaduskond
Muinsuskaitse ja konserveerimise osakond

NACKE PORTAAL.
NIGULISTE KIRIKU PEAPORTAALI AJALUGU,
TEHNILISED UURINGUD JA KONSERVEERIMINE.

Magistritöö

Tallinn 2017

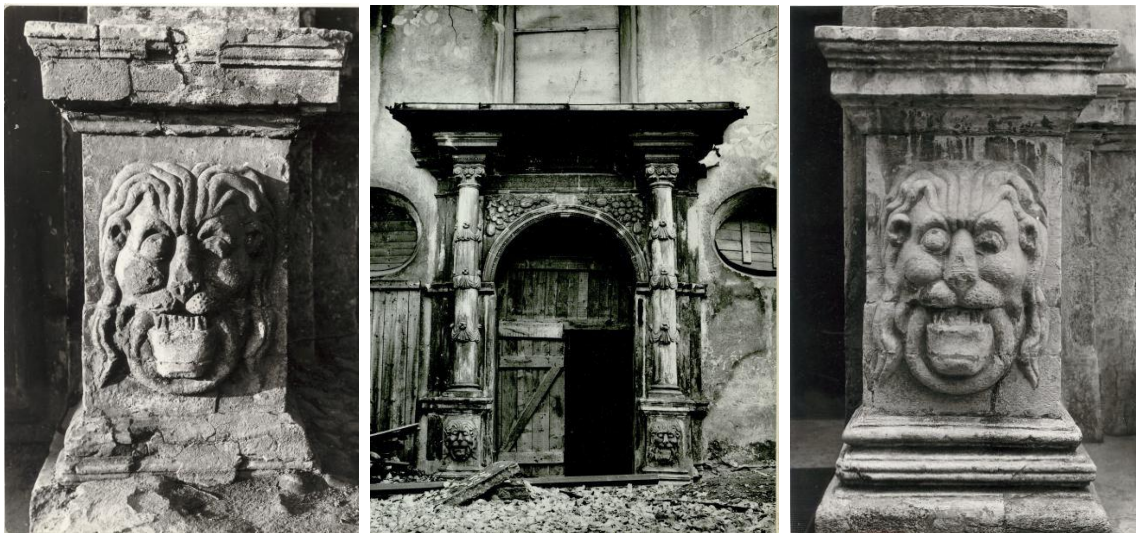
17. Lõvipeaga sokkel enne restaureerimist.

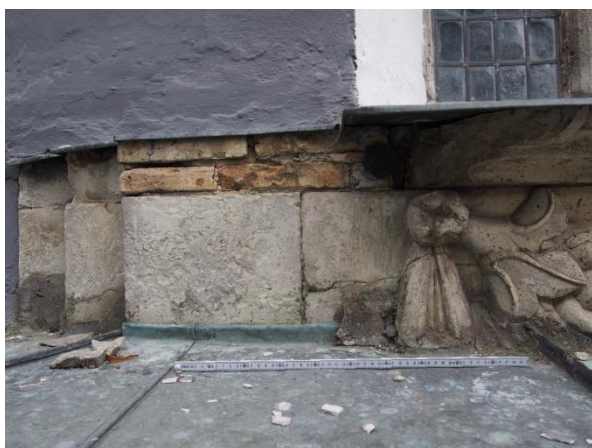
Läänepoolse samba tagumise paekivist seinaplaadi ümber oleva vuugitäite servad olid kivi pinnast lahti löönud ning kohati oli vuuk täielikult tühjenenud. See, lisaks täiendavatele põhjustele, oli tinginud kiviplaadi väljavajumise oma pesast, mille tulemusel on plaat veidi sambapoole kaldu (ill 29). Kiviplaadi tagune mördipadjaga toetuspind näis samuti olevat degradeerunud ning adhesioon mördi ja plaadi vahel oli kadunud. Plaaditaguse toetuspinna ebapiisav ühendus tingis vajaduse plaadi täielikuks eemaldamiseks oma pesast, et täiendavalt hinnata seina seisukorda ja vastavalt sellele otsustada plaadi kinnitamiseks vajalike ettevõtetavate meetodite üle.

Plaadi eemaldamisel selgus, et see oli seinale kinnitatud mördi ja nelja rauast sepi statud konksu abil. Alumise äärega toetus plaat kahele karniisil asuvale konksule, üleval servas olid konksud kinnitatud kivi siseküljele tehtud süvististesse. Konksud olid tugevalt korrodeerunud ning seeläbi paisunud, mille tõttu tekkisid kiviplaadi kinnituskohtades sügavad lõhed. Tekkinud lõhede tõttu ei hoidnud ülemised konksud enam plaati oma kohal, mis oligi põhjustanud plaadi vajumise ettepoole.

28. Paljastunud paekivid ülemisel friisil. 15. IX 2016.

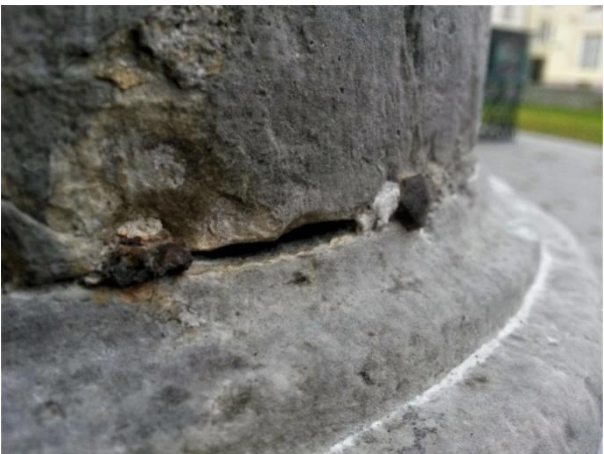
3. Sammaste püstitamisel kasutatud kiviplokkide vahele pandud rauast nõõbid või naelad, mis on korrodeerumise tõttu paisudes põhjustanud materjalikao. 05. VI 2016.

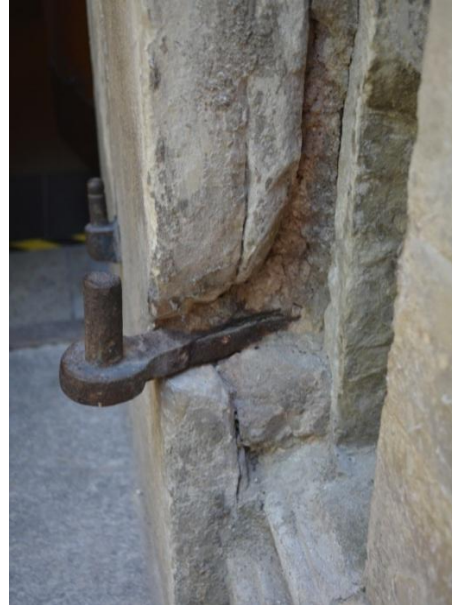
8. Endise ukse hing, mis on korrodeerumisest põhjustatud paisumisega viinud seda ümbritsenud materjali eemaldumiseni. 20. X 2016.

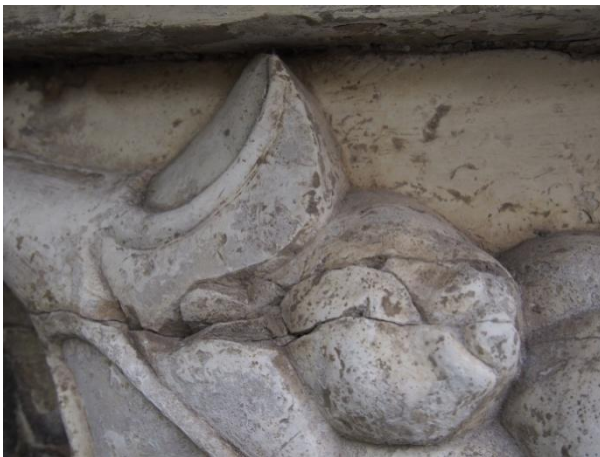
15. Sügavad praod ülemisel friisil. 20. IX 2016.

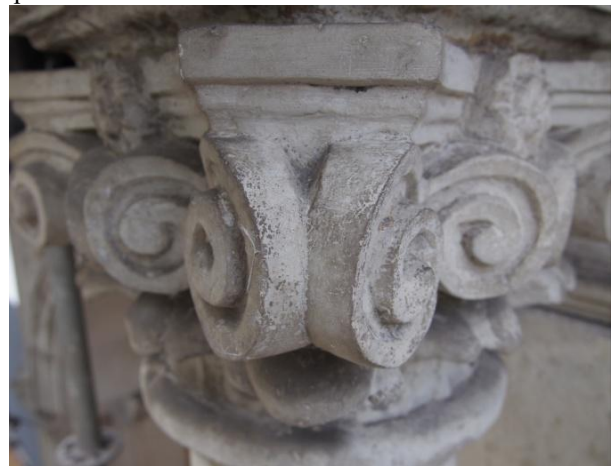
16. Tumenenud kiht samba kapiteelidel, mida märgpuhastuse abil ei olnud võimalik eemaldada. 23. IX 2016.

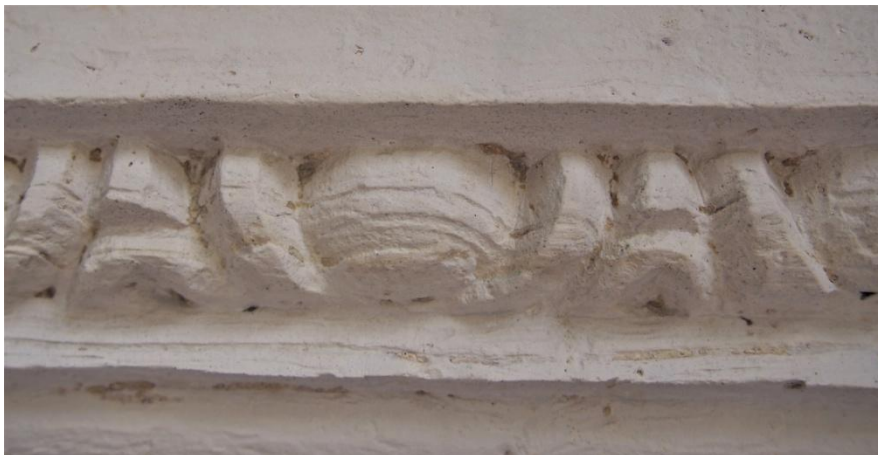
17. Pinnaerosioon tekstitahvli kohal oleva munavöödiga ehisliistul. 20. IX 2016.

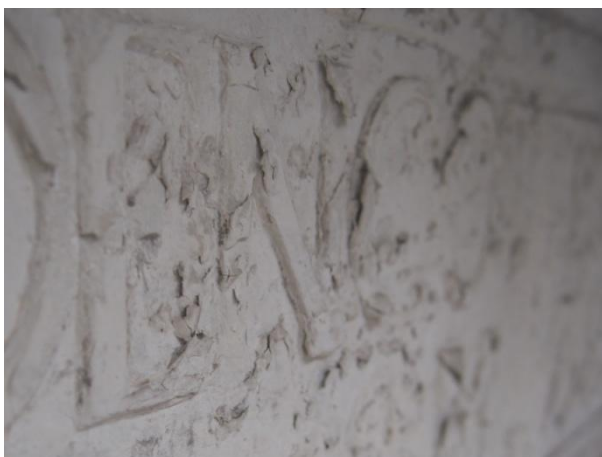
18. Irduvad väga õrnad pinnakihid tekstitahvlil. 20.IX 2016.

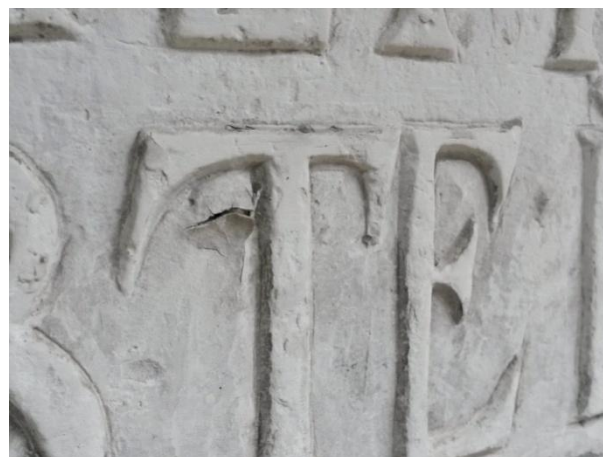
19. Ebaharilikult irduv pinnakiht tekstitahvlil. 20. IX 2016.

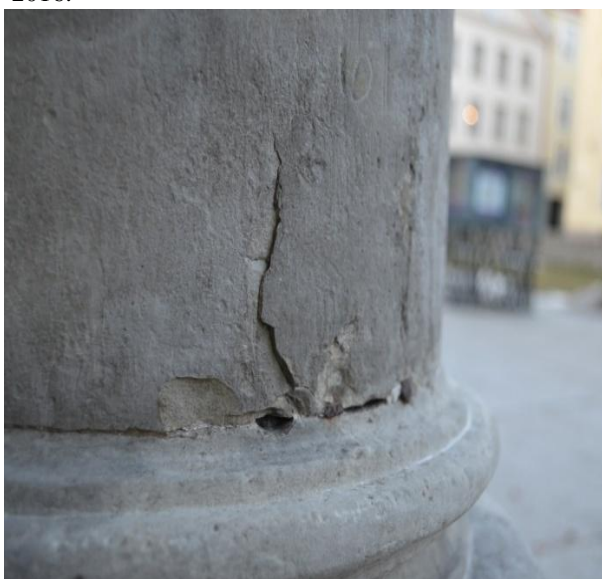
20. Lõhestunud pinnakiht läänepoolsel sambal. 16. XI 2016.

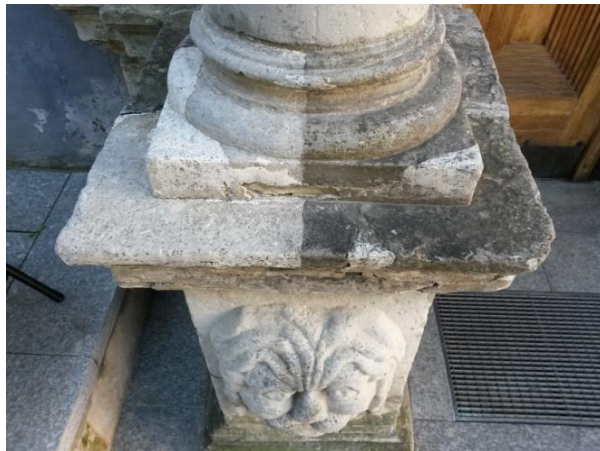
26. Pooleldi märgpuhastatud samba baas. Paksu mustuse ja samblike kihi alt paljastub tunduvalt heledam kivi tegelik toon. 10. VII 2015.

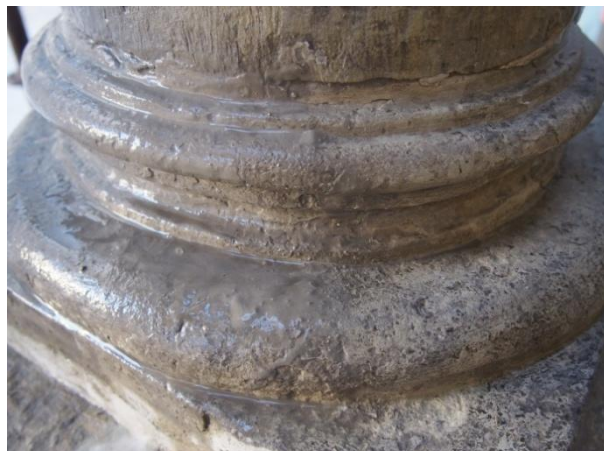
27. Samba ülemisetsooni puhastamisel samba baasidele voolav määrduvad vesi. See on põhjus, miks märgpuhastust tuleks teostada suunaga ülevalt alla. 28. IX 2016.

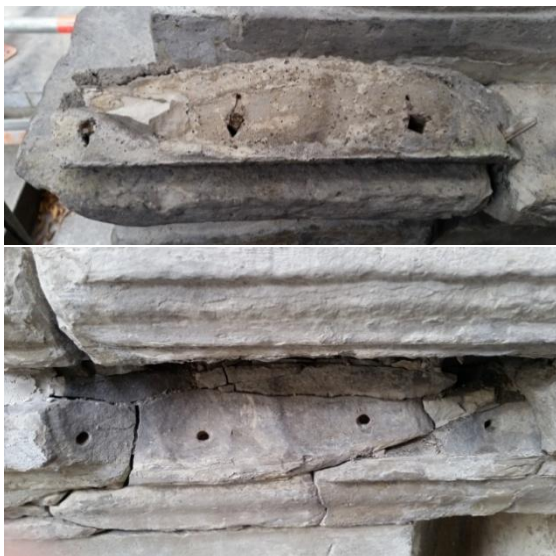
30. Eemaldatud tsementparandus ebaharilike puidust tüüblitega. Tegemist oli 1970. aastate konserveerimistödele eelnenud parandustööde käigus teostatud parandusega. 01. IX 2016.

31. Sama paranduse kinnitamine uute vasest tüüblite ja epoksiidliimi abil. 01. IX 2016.

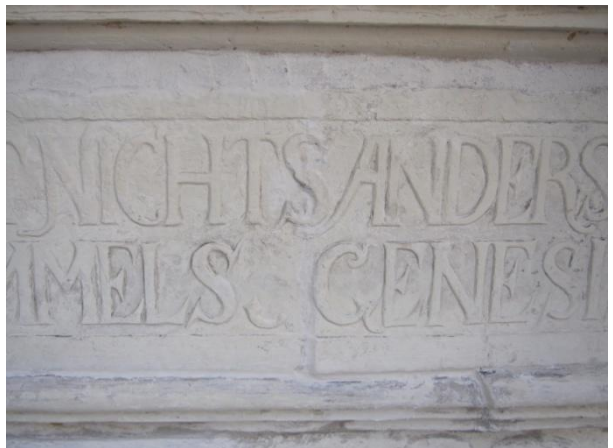
48. Sobimatut tooni tsementmördiga täidetud vuuk tekstitahvli plaatide vahel. 14. IX 2016.

49. Sama vuuk täidetud uue mördiga. 29. IX 2016.

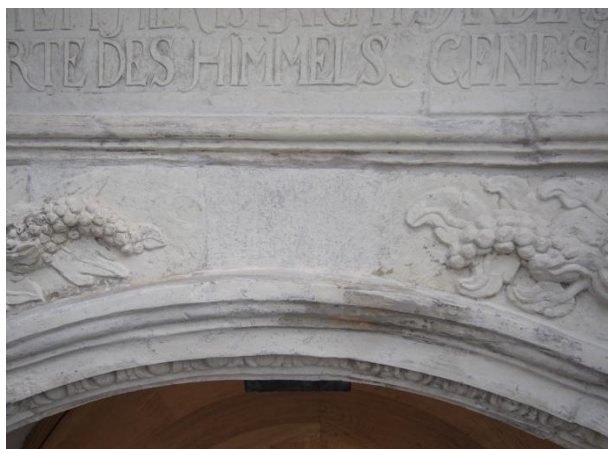
50. Kadunud lukukivi asendav silmatorkavalt vale tooniga varasem tsementplomm. 11. VII 2016.

51. Sama tsementplomm peale toneerimist. 30. IX 2016.

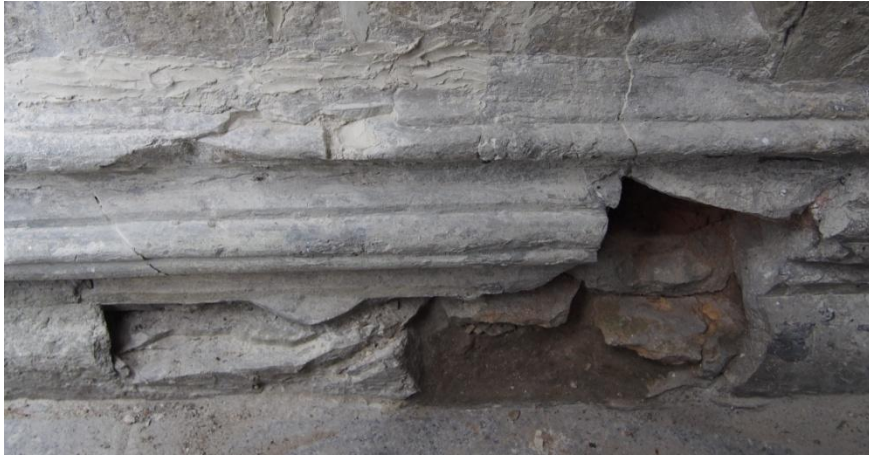
52. Suuremahuline materjalikadu läänepoolse samba baasi allosas. 14. IX 2016.

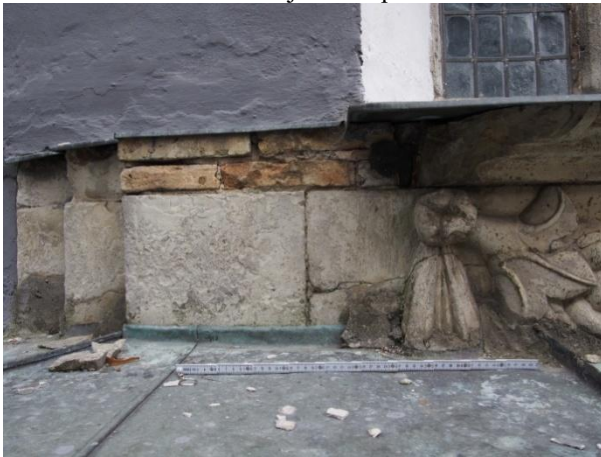
54. Paljastunud paekiviplaadid ülemisel friisil. 14. IX 2016.

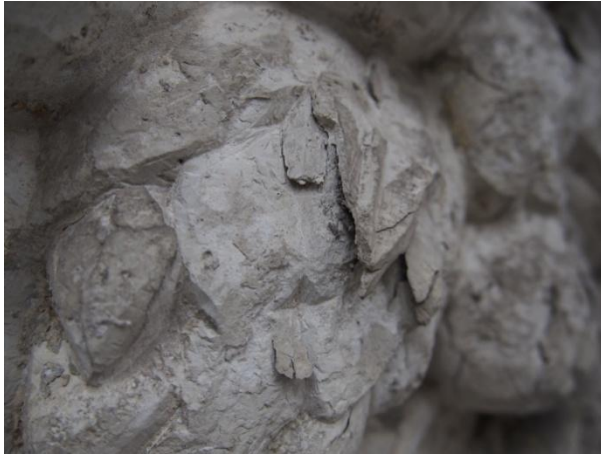
56. Irdunud pinnakiht puuviljadekoori detailil. 14. IX 2016.
