Puitfunktsionalistliku hoone rekonstrueerimine Viljandi mnt 10 elamu näitel

Viljandi mnt 10, Nõmme LO, Tallinn, Harjumaa

Arhitektuuri konserveerimise ja restaureerimise täiendkoolituskursuse lõputöö

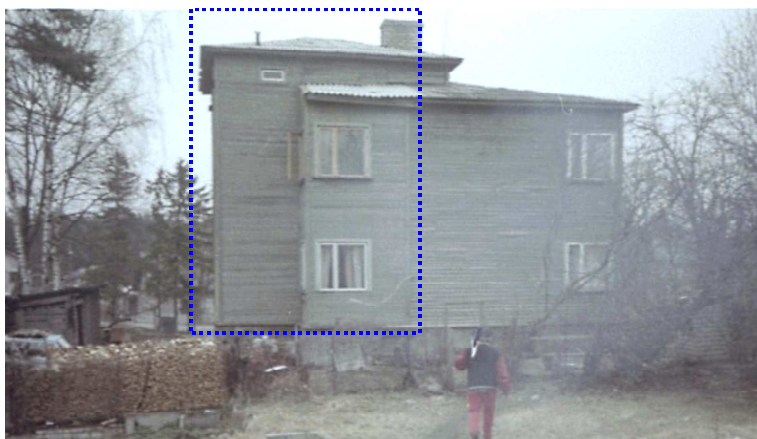
Hoone läänenurgas on tulekahjus kannatada saanud välisvoodrilauad kaetud uue laudisega, kuid laudis on paigaldatud 'pea alaspidi' – sademevesi valgub sein sisse, mitte mööda sein alla. Olukord on ohtlik. Vt ill 37 ja ill 38.

1997 a aprill Foto hoone tagaküljest pildistatud Kalmistu tee krundilt. Piiritletud 1993a tulekahjus kannatada saanud osa koos uue laudisega välisseintel (digit. slaid autori kogus). Tulekahju põhjustas süttinud kuur aia nurgas (vt ill 33 Kuur krundi läänenurgas)

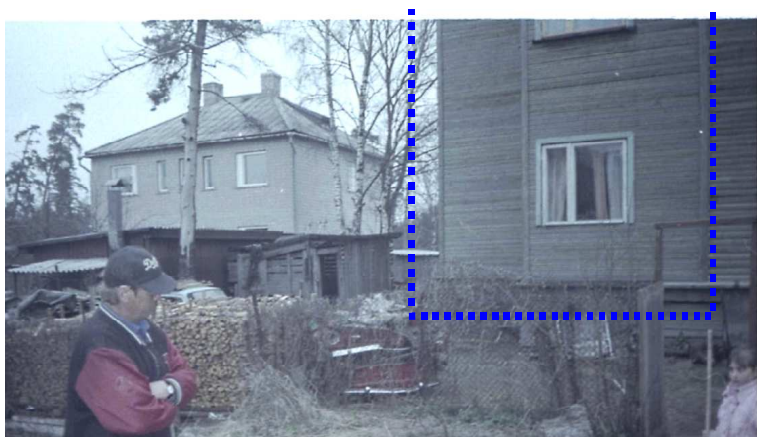
ill 38

foto 1996 a hoone taganurgast. Piiritletud 1993a tulekahjus kannatada saanud osa koos uue laudisega välisseintel (digit. slaid autori kogus). Taamal näha Viljandi mnt 8 silikaattellistega vooderdatud elamu tagakülg, kuuri põlengus kahjustatud mänd.

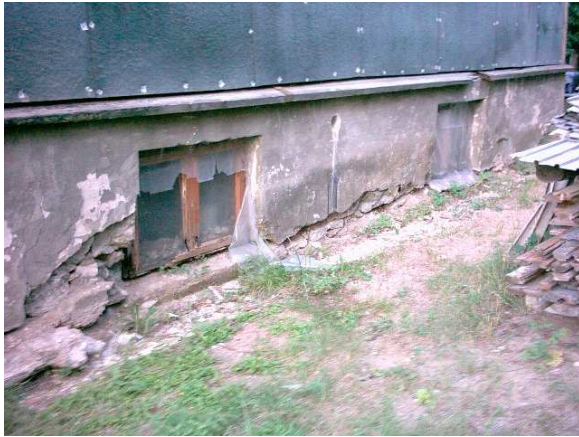
ill 40

Hoone vundamendid ja keldri seinad on ehitatud paekivist lubimördil ~55 cm paksused. Edelapoolsel küljel (hoone taga) on vundament ja keldri sein välja vajunud 6-8 cm.

Välja kummuv tagasein. Näha pragu vundamendi müüritisel.

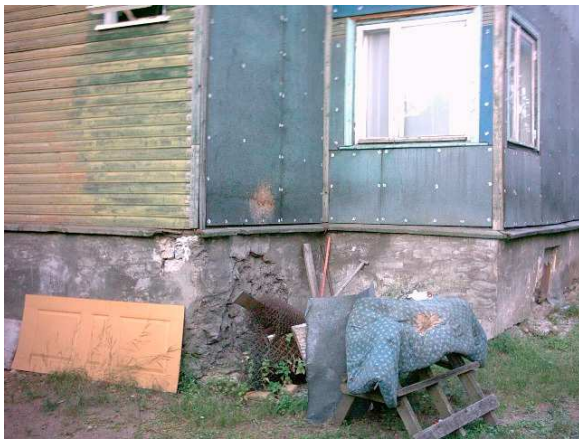
ill 41

Hoone tagasein. Trepikoja seinal näha üle värvitud põlenud laudise osa. Tuuletõkkeplaatidega on kinni kaetud tulekahjus kannatada saanud seinosa, mis 'paigatud' 1995a elanike poolt uue voodrilauaga punniga ülespoole! Seinale sattunud vesi valgus kõik seinasse, mitte peale. Plaatidega katmine – seinasoostus saab välja kuivada ja vett seinasse ei lisandu.

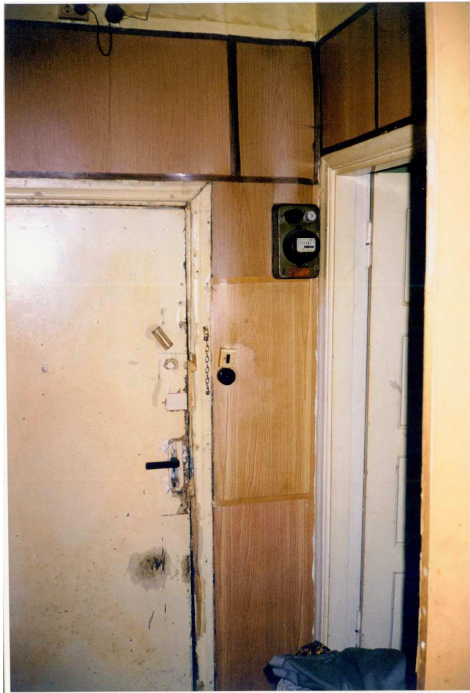
ill 44

Esimese korruse korteri uks eluruumi poolt. Tugevalt kahjustatud lukukorpuse ümbrus ukselehel. Paremalt pool uks kööki.

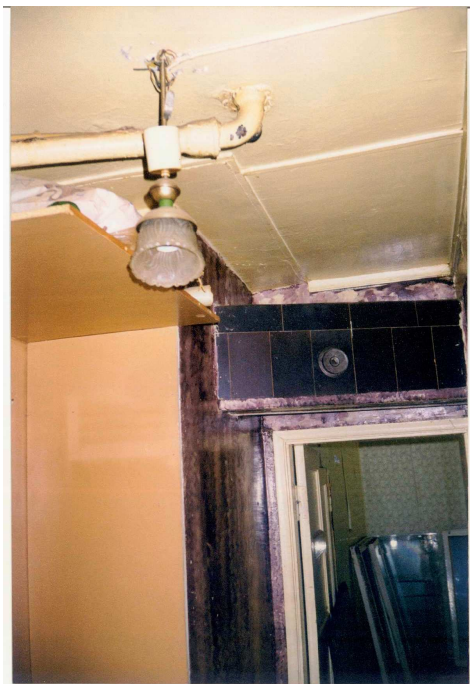
ill 45

Esimese korruse vahelagi ja korstna jalg koos ahju slepega. Näha 1971 läbi lae paigaldatud kanalisatsiooni toru ja läbijooks selle ümber. Taustal näha uks, mis paigaldati 1971 a remondi käigus.

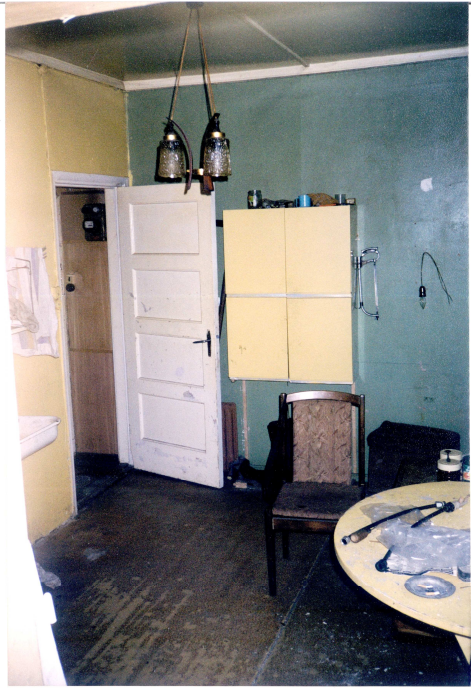
ill 46

Vaade esimese korruse köögist. Näha paigaldatud kraanikauss. Endine sahvrina kasutatud ruum on lammutatud, ukseava on rajatud vaheseina postide vahele. Uks on heas korras. Siseseinte pindadel on elanikud jõudnud katsetada eri värve

(Hilisema konstruktsioonide avamise juures selgub, et suletud endine köögi sissepääsu uks on koos piidaga seina sees alles!)

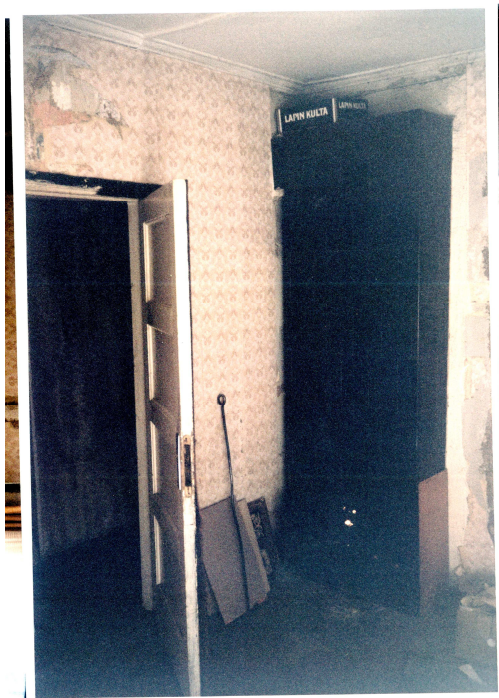
ill 47

Vaade esimese korruse toast glasuurrpottidest ahjule. Näha on lukukorpuse ümbruse kahjustusega toa uks.

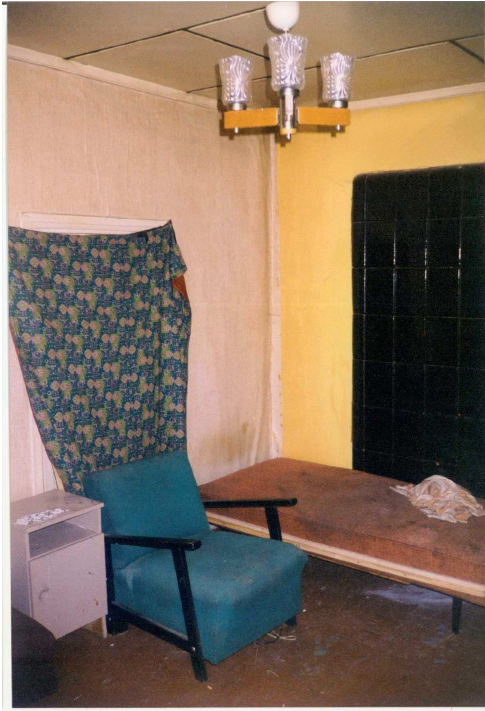
ill 48

Vaheuks on kangaga varjatud (vasakul).

Köögi pliidiga köetav soojamüür on päris heas seisus.

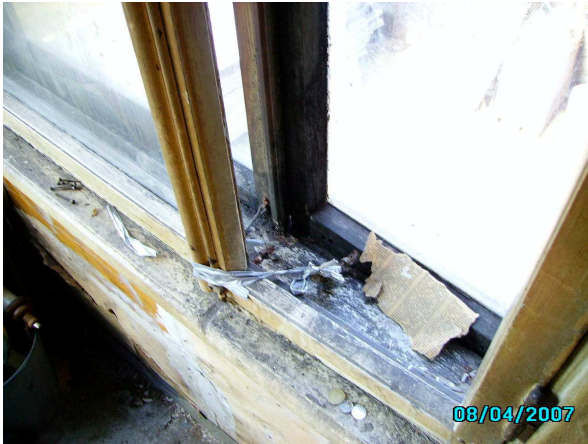
Aknad on kogu hoones halvas seisukorras. Aknad on vahetatud 1971 a lihtraamidega akendega (tüüp OC 15-14). Suured praod valtsides, pehastunud ja alt osadest mädanenud, veeplekid halvas seisukorras ja osaliselt hävinenud.

ill 50 akende seisukord – äärmiselt halb

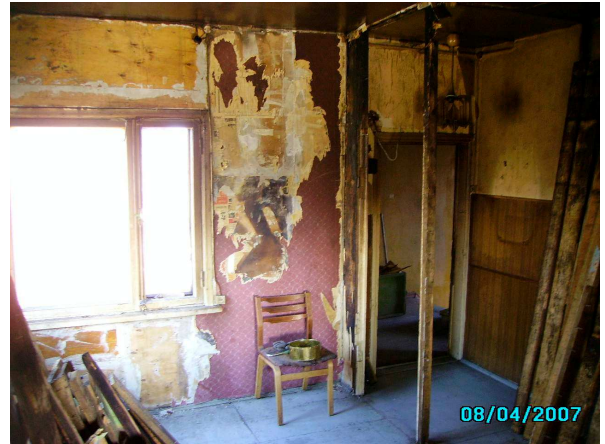
ill 51 kergete vaheseinte lammutamisel ilmnevad 1993 a tulekahju jäljed

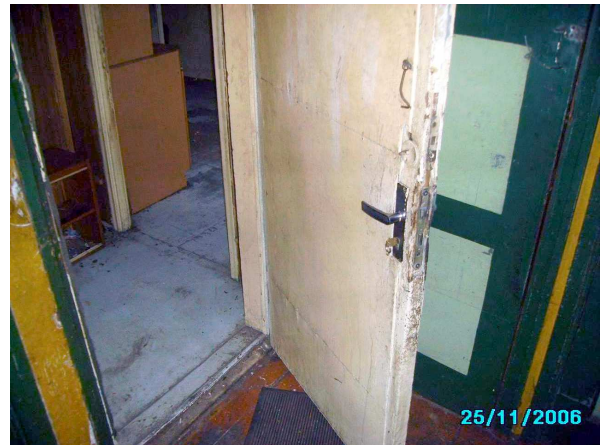
ill 53 krt3 uks – luku ümbrus on pude. Krt2 uks samas seisus.

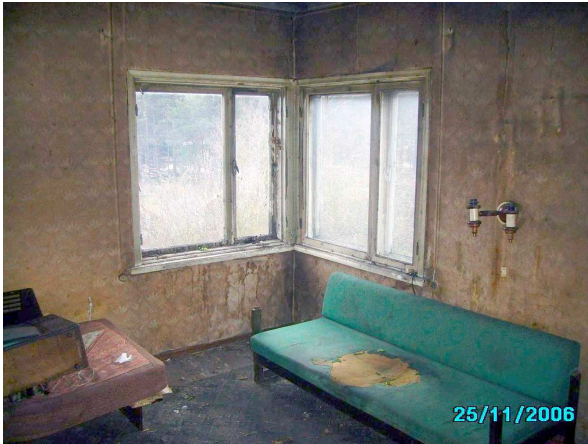
ill 54 aknad on väga halvas seisus. Siseraam puudu, veekahjustused akende ümbruses.

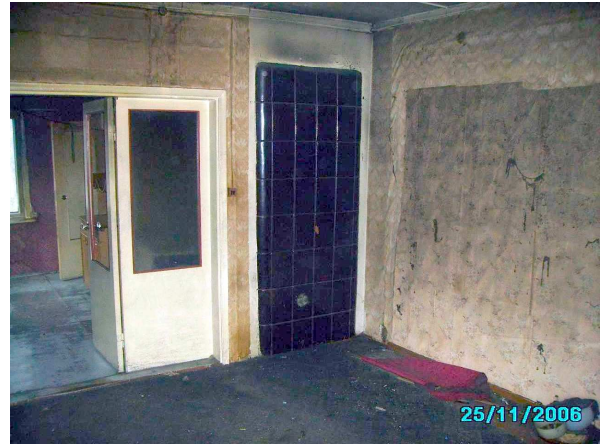
ill 55 pliidi soojamüür toa poolt. Puhastusava kaudu suitsulõõr tihedalt täis topitud!

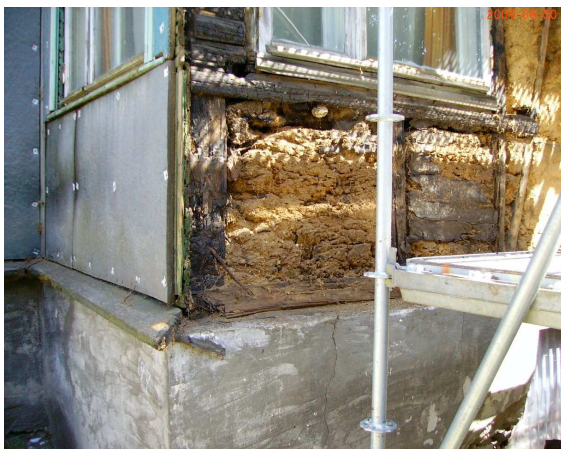
ill 59

Põlenud laudis eemaldatud. Mädanenud müürlatt ja karkassipostid akna kõrval näha. Üllataval kombel on 1971 a õnnestunud välisvoodrilaud vahetada ilma, et soojustusena tarvitatud saepuru sõrestiku vahel välja pole langenud (saepuru eemaldades leidis 'Ahto' suitsupakk seina seest!

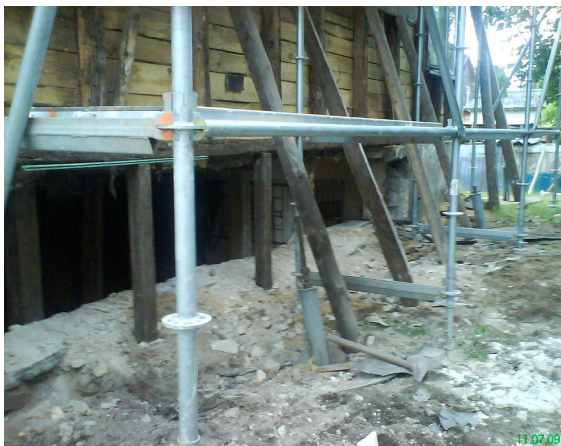
ill 60

Ilmnes, et paekivimüüritise väline kivirida on maapinnast allpool laotud puhta liivaga – ilma mördita! Missugune kokkuhoid!

Soojustus karkassipostide vahelt eemaldatud, hoone tõstetud tagaseina osas ca 5cm, et vundamendi välja vajunud osa eemaldada ja uuesti üles laduda.

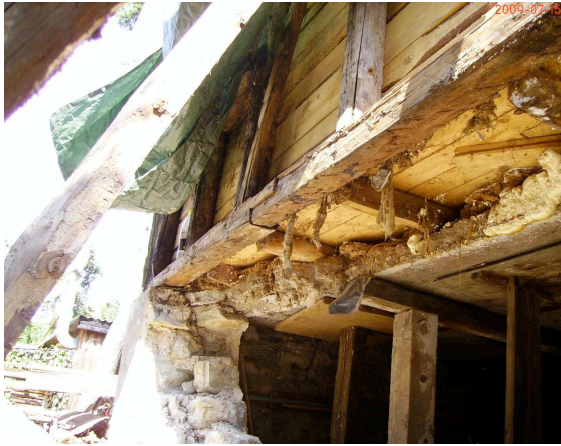
ill 61

Näha on ka raudteerelssidele risti asetatud põrandalaagid. Relsside vaheline betoon on armeerimata - praod keldri laes on ilmselt betooni omaraskuse mõjul tekkinud.

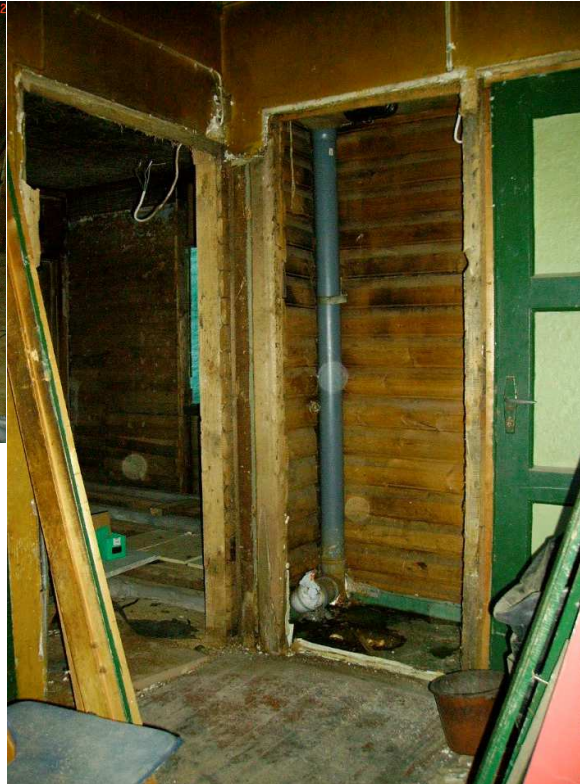
ill 76 Vaade teise korruse endisele wc-le. Põrand on ruumis täiesti mädanenud. Seda oligi oodata.
