EESTI KUNSTIAKADEEMIA
Kunstikultuuri teaduskond
Muinsuskaitse ja konserveerimise osakond

KEILA RAUDTEEJAAMA KAUBAIDA UURIMINE, SEISUKORRA
DOKUMENTEERIMINE, VÄÄRTUSTE KIRJELDAMINE NING SÄILITAMISE
ETTEPANEKUD

Arhitektuuri konserveerimise ja restaureerimise täiendkoolituskursuse lõputöö

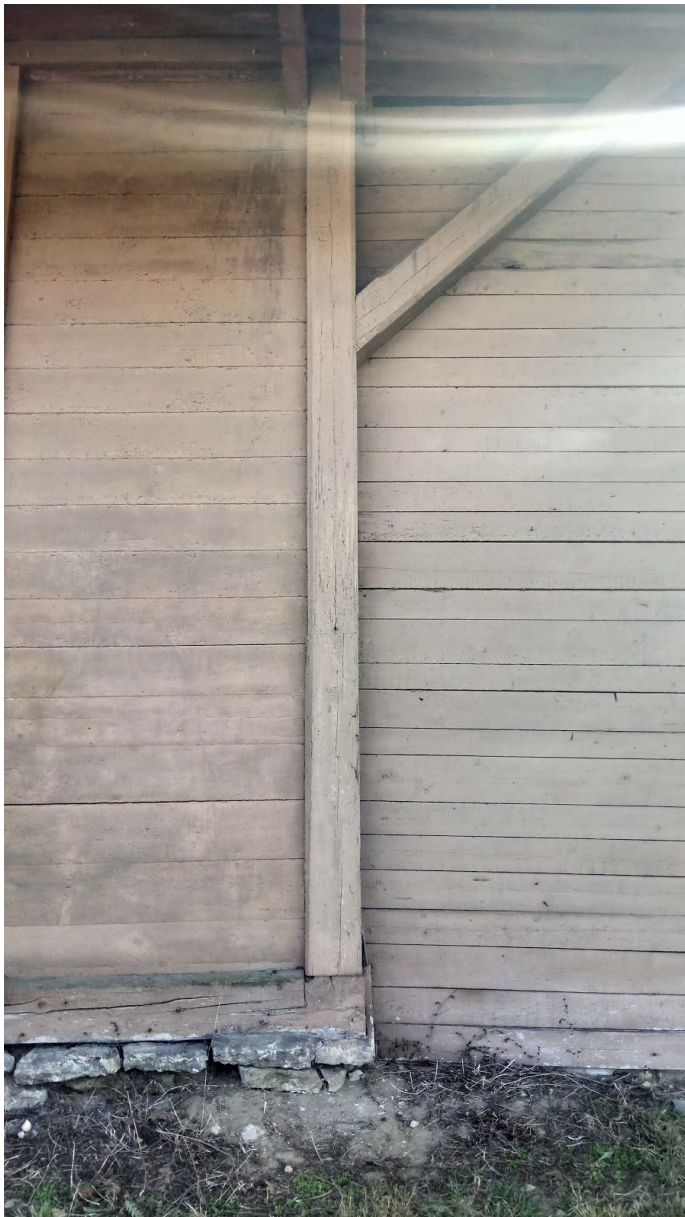
III 20. Tugipost, -käpp, alusraam ja sokkel

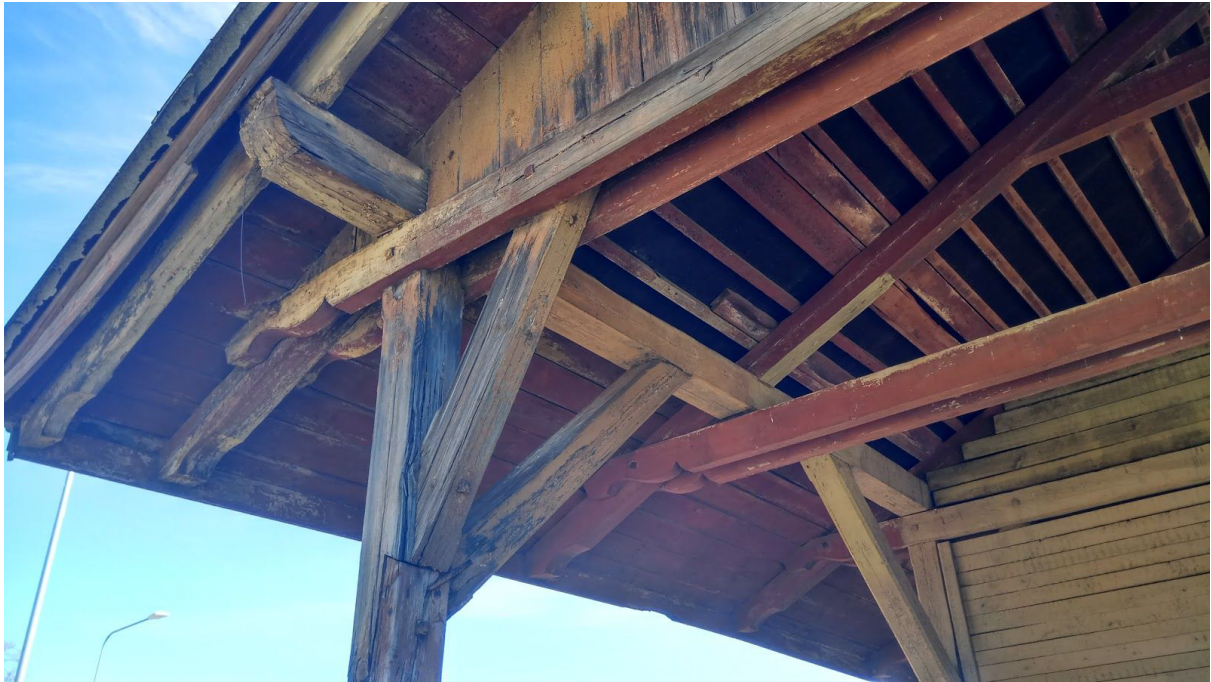
III 22. Sõrestiksüsteem, viluväli.

Sõrestik. Räästapärliini läbivajumine on ilmselt põhjustanud deformatsioone kogu katuses. Vaadeldavad sarikad ja talad on üldjuhul heas korras. Hoone lõunaküljel on osaliselt puuduva räästa tõttu saanud kannatada laetalade otsad. Need on ka ainukesed vaatlusel tuvastatavad veekahjustused.

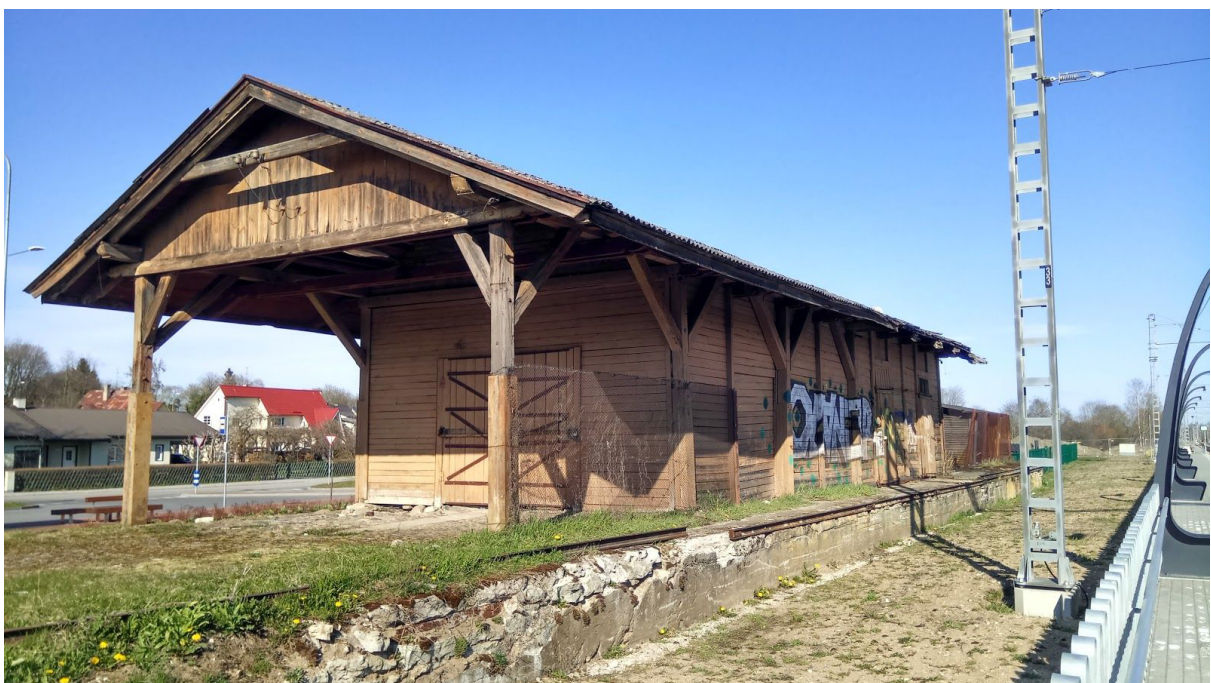
III 23. Paekiviplatvorm, parandatud betooniga.

Paekivist platvormi (perrooni) on kogu lõunaküljes tugevdatud betooniga. Betoon ei ole ilmselt kõikjal hästi nakkunud ning on suurtelt pindadelt maha kukkunud, jättes paekivi nähtavale.

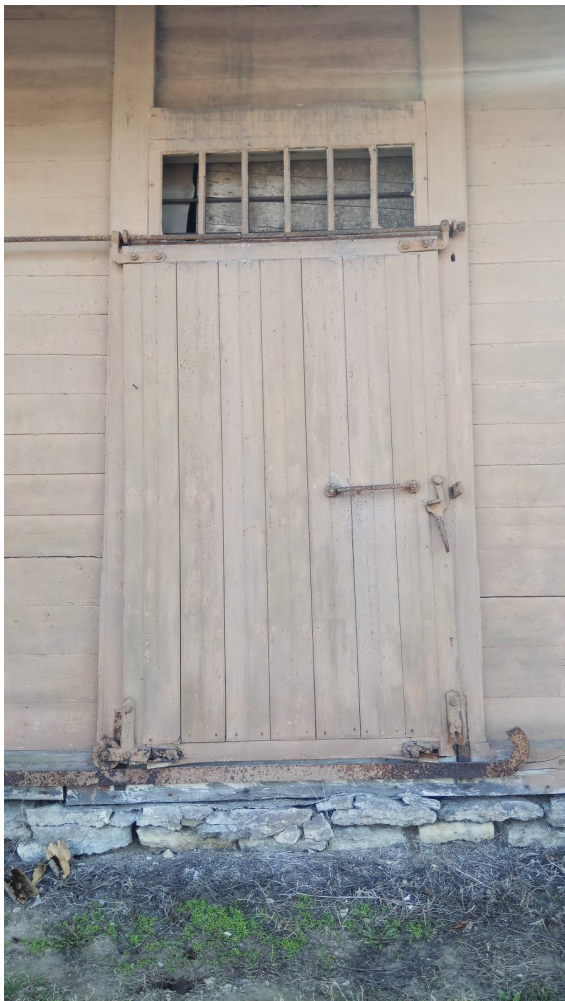
III 27. Lükandused metalldetailidega. Võimalik et pärit vagunitelt.

Avatäited. Akende ja uste puitosad on märkimisväärtselt hästi säilinud, tugevalt on aga läbi roostetanud peaaegu kõik metallidetailid: relsid, vardad, rattad. Selle tulemusel on detailid uste raskuse all kinnitustest välja vajunud ning kahjustanud neid hoidvaid konstruktsioone.

4. Lükandused ning nende metalldetailid on väärtuslikud, taastatavad ning neile tuleks leida uus kasutus rajatavas hoones.
5. Rajatav hoone peab jääma kõrgemale tänava tasapinnast. Kaubaait toimis perroonina ning aita kandev platvorm on selge viide raudteega seotud minevikule. Platvormi kõrgust võib muuta, ent see ei tohiks jääda madalamaks kui kaasaegsed perroonid.

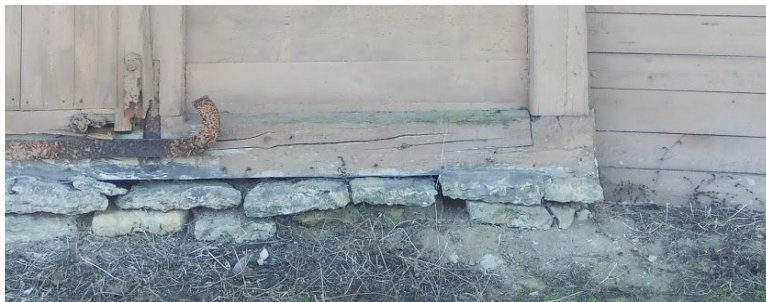
Vundament. Paekivist sokli vuugid on aja jooksul mördist tühjenenud ning põhjustanud sokli vajumise. Selle tõttu on deformeerunud ka alumine tugiraam. 2017. aastal teostatud tehnilise ekspertiisi käigus puuriti pisteliselt alumist tugiraami ning järeldati, et palgid on suures osas pehkinud.¹⁷

III 30. Tühjad soklivuugid.

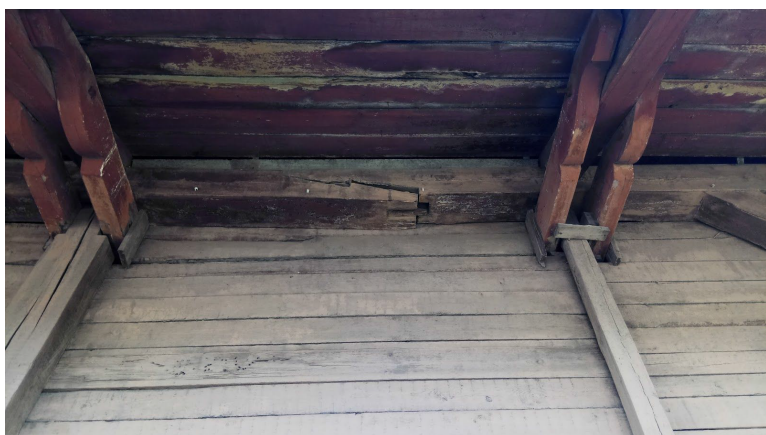
III 31. Läbivajunud räästapärilin.

Välisseinad. Osade tugikäppade puudumise tõttu ei ole toimunud kogu katuselt tuleva koormuse ülekandmist tugipostidele ning räästapärilin on läbi vajunud.¹⁸ See omakorda on põhjustanud deformatsioone kogu konstruktsioonis. Seinalauad on vajunud koos

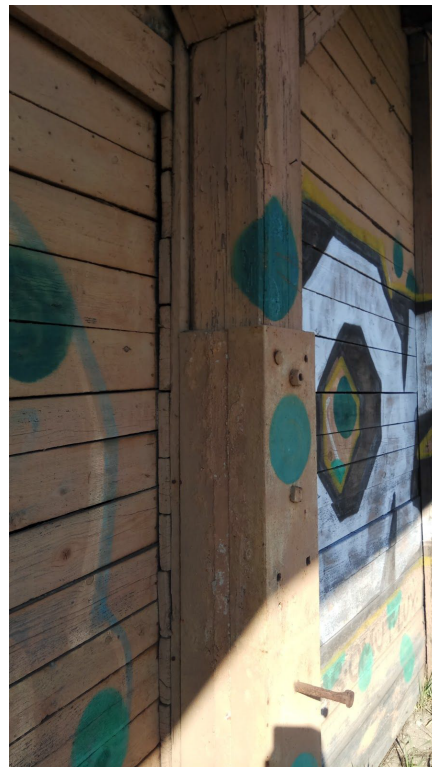
III 32. Tugipostide karprauad.

Läänepoolseid poste on tugevdatud metallist karpraamidega ning neile on valatud betoonist taldmikud. Hoone seintele on sissepoole lisatud kuni 100 mm ristlõikega poste ning paljusid sõlmi on hilisemal ajal tugevdatud puuklotside, metallist klambrite, naelte või võrudega. Hoone läänepoolse külje nurgaposti on proteesitud ning jätke tehtud põiktapiga, mis on kinnitatud poltidega.
