**KORTERELAMU “NN LENDERI MAJA”  
KALAMAJAS - VÄÄRTUSED, SEISUKORRA  
HINNANG, SÄILITAMISE ETTEPANEKUD**

Uus-Kalamaja 13b, Tallinn, Harjumaa

2019/2020 õppeaasta  
Arhitektuuri konserveerimise ja restaureerimise täiendkoolituskursuse lõputöö

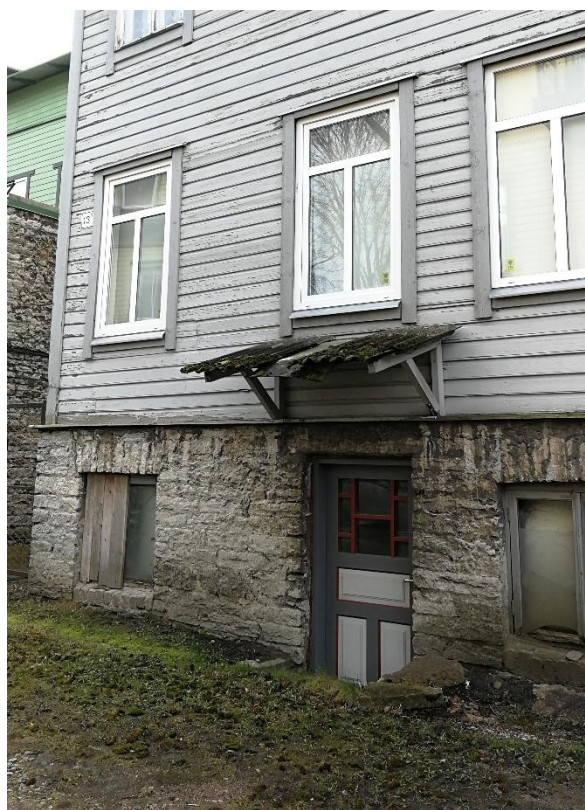
Paekivist lintvundament on massiivne, paksusega 60-80 cm. Vundamendi osas vajumisi märgata ei ole. Paekivisokkel ei ole krohvitud. Krohvimata sokkel annab tunnistust, et kasutatud on valitud, kõrgema kvaliteediga ilmastikukindlamat paekivi. Soklil on üksikuid vuugi parandusi. Kolm majja viivat paekivist välistreppi on tavapärasest kasutusest ja ilmastikust kulunud, murenenud ja pragusid täis.

Illustratsioon 9. Sokkel ja originaaljärgi valmistatud keldriuks.

Paekivist sokkel puhastada mustusest. Vuugiparandused teha lubimördiga. Paekivist õuetreppide taastamisel kasutada soovituslikult vähese tsemendisisaldusega lubikrohvi.

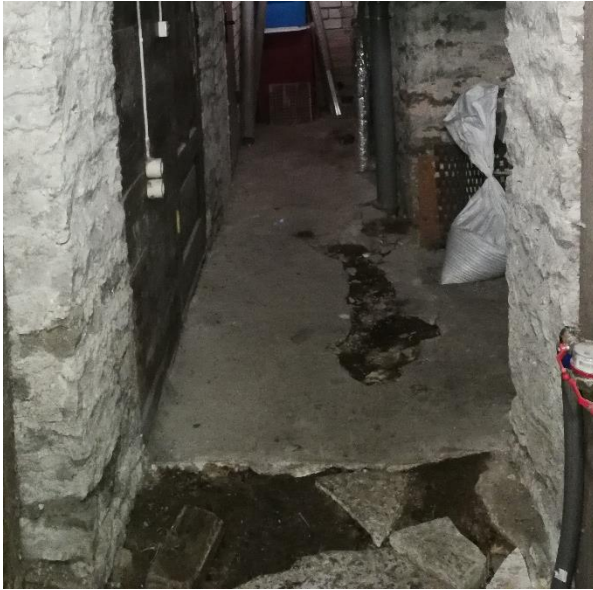
Majal on täiskelder, lubjatud seinte ja peamiselt muld, kuid ka paekivi põrandaga. Kohati on alles ka nõukogude ajal betoneeritud põrandat. Keldris nähtavad puitkonstruktsioonid, vahelae laagid ja roovitus on rahuldavas seisukorras. Suuri niiskuskahjustusi pole märgata.

Illustratsioon 10. Keldri muld-, paekivi- ja betoonpõrand.

Kuni ehitusprojektitööde alguseni leida võimalus keldrikorruse paremaks õhutamiseks. Praegu on aknad kõik kinni kaetud erinevate ehitusmaterjalidega. Edasise keldri normaalse ventileerimise tagavad juba uued paigaltatavad avatäited. Soojustada vahelagi, vältimaks külma liigipääsu esimese korruse põrandatele.

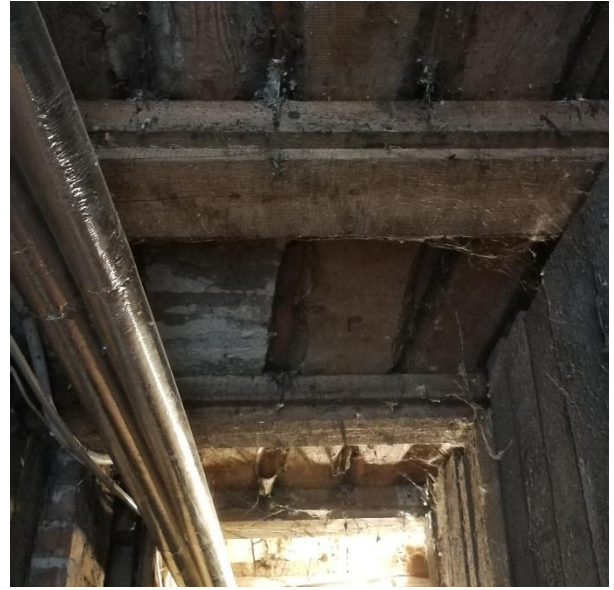
Illustratsioon 11. Keldri vahelae puidust konstruktsioon.

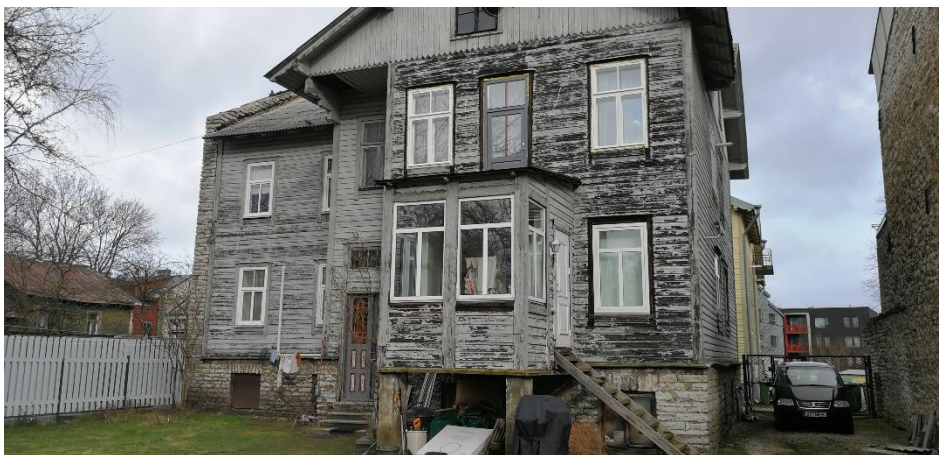
Majal puudub momendil täielikult sadeveesüsteem. Sadeveesüsteemi puudumine mõjub pikas perspektiivis maja tervisele laastavalt. Fassadi laudisel ja teistel detailidel esineb suuremahuliselt värvi koorumist. Tugevast päiksest tingituna on seda kõige rohkem maja edelaküljel, märgatavalt vähem kirdepoolses otsas. Värvi koorumist põhjustab ka sadeveesüsteemi puudumine.

Illustratsioon 12. Laudise värvi koorumine maja hoovipoolsel osas.

Niipalju kui võimalik säilitada või kasutada vana laudist. Laudise värvimisel kasutada linavärve. Maja väljastpoolt soojustamisel jälgida, et avatäited jääksid fassaadiga ühele tasapinnale ja säiliks projektis etteantud räästa proportsioon. Laudise eemaldamisel saab anda hinnangu puitrõhtpalkidest seina konstruktsioonile. Pehkinud palgid tuleb asendada. Kahjustunud kohad peab proteesima või plommima. Väljavahetatavad ja taaskasutatavad

piirde-, sokli ja nurgalauad värvida analoogselt voodrilauaga. Maja ilmet risustavad kaablid ja muud tehnilised seadmed tuleb kõrvaldada. Sadevetesüsteemi sülitati peab olema piisaval kaugusel tagamaks sadevete mittesattumist majale.

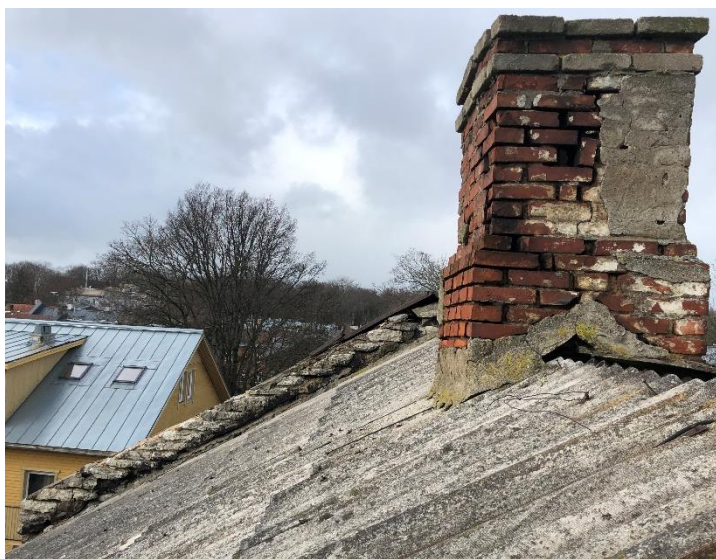
Vaadeldaval majal on kolm punastest tellistest laotud korstent. Pööningu osas krohvitud lubikrohviga. Kõigi kolme korstna pitsid on väga halvas seisukorras ja vajaksid kohest korrastamist. Aastate jooksul ei ole neid remonditud, eeskätt seetõttu, et katuse halvast seisukorrast tingituna, ei pääse neile turvaliselt ligi. Tänu korstnate avariilisele seisundile ei kasuta majaelanikud praegusel ajahetkel enam küttekoldeid, mis on seostatud korstnatega. Tulemüür on laotud paekivist. Tulemüüri ülemise lae osas on märgata lahtiste kivide olemasolu. Tulemüüri kaitseplekk on halvas seisukorras ja mitmest kohast ohtlikult lahti ja puudulik.

Illustratsioon 13. Kõige paremas seisukorras korsten ja tulemüüri ülemine lahtine kaitseplekk.

Olemasolevad korstnad vajavad spetsialisti poolt ülevaatus. Remonti nõudvate korstna pitside ladumisel kasutada ilmastikukindlat telliskivi. Kuna projekti järgi tõstetakse katuse harja siis peab kindlasti jälgima, et korsten ulatuks harjast vähemalt 80 cm võrra kõrgemale. Korstnate krohvimisel kasutada valget lubikrohvi. Tulemüüri parandamisel ja lisakõrguse ehitamisel vastavat harja tõstmisele kasutada lubimörti. Tulemüüri kõrgus peab harjast jääma minimaalselt 60 cm.

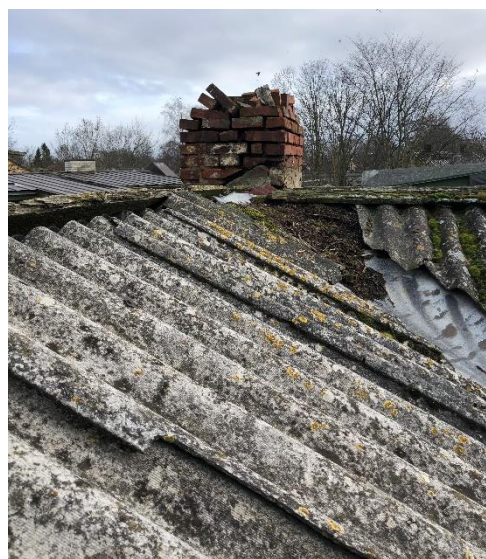
Illustratsioon 14. Kohest sekkumist vajav korsten ja katus.

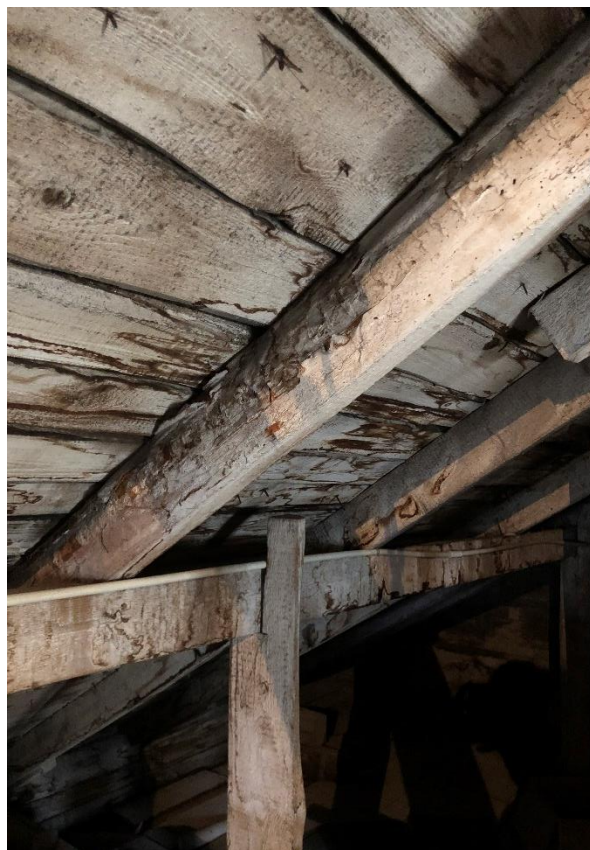
Maja viilkatuse tahutud palkidest sarikaid ja laudist katab tõrvapapp, mis omakorda kaetud eterniidiga. Hoonel on säilinud räästaalune kujundus (avatud räästas, saelõikelised sarikad ja pärliini otsad). Sarikad toetuvad rõhttalale, mis ühendavad katuse ühe külje sarikad ja postid. Jätkatud saelõikelised sarikaotsad on toetatud kiiludega (ill 15). Vaatamata katusekatte väga kehvale olukorrale on katusekonstruktsioonide seisund rahuldav (ill 16). Kuigi võib täheldada sadevete poolt tekitatud puidukahjustuste jälgi.

Illustratsioon 16. Veekahjustused katuse puitkonstruktsioonil.

Olemasolev eterniitkatus asendada valtsplekiga. Teised katusekatte materjalid on selle ajastu hoonetüübile ja miljöösse sobimatud. Katuslae soojustamisel ja pööningu väljaehitamisel jälgida, et säiliks dekoratiivne räästaalune kujundus. Katusehari peab olema ventileeritav. Katuseakende paigalduse puhul järgida olemasolevate akende jaotust.

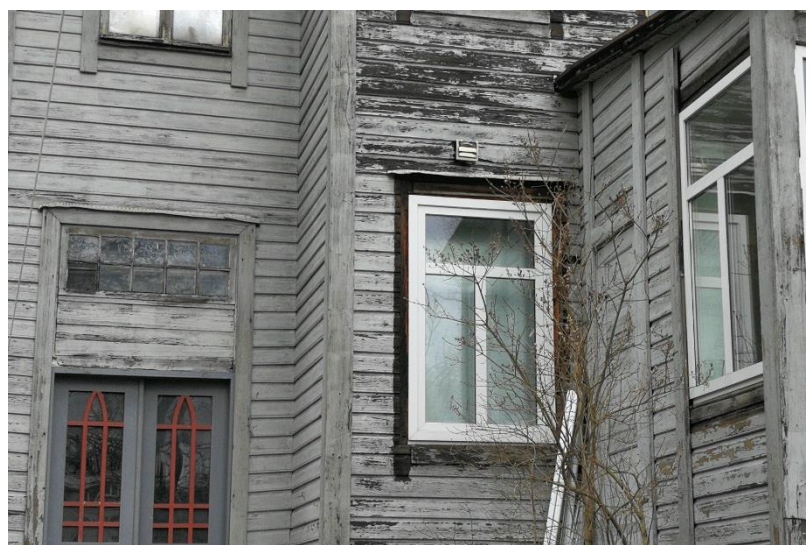
Viilualustes seintes ja esifrontoonil on hästi säilinud algupäraseks aknad ja välisuste valgimikud. Kõik keldri akende avad on kaetud erinevatest kättejuhtuvatest ehitusmaterjalidest (ill 8 ja 9). Tänapäeval paigaldatud erineva ilmega sobimatutel plastikakendel puudub ühine visuaal. Nii uste kui ka akende avatäited on säilinud oma algsetes mõõtudes.

Illustratsioon 21. Hooviavaneva välisukse algupärase valgmiku ja uute plastakende kontrast.

Uste ja akende ava suuruse muutmine on keelatud. Kui majal ei ole säilinud uste ja akende originaale, mille järgi valmistada uued, tuleks aluseks võtta ajastule vastavad näidised. Säilitada ja restaureerida pea- ja tagaukse valgimikud ja esifassadi kõrge ristkülikukujuline aken ning viilualune tiheruudustikuline aken. Keldris ja trepikojas säilinud uksed restaureerida ning kasutusele võtta.

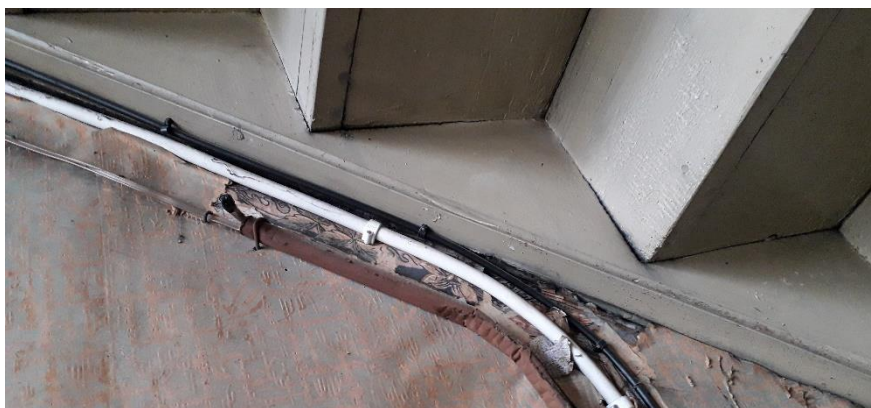
Trepikoja rõhtprussidest seinad on väga hästi säilinud. Seinu on katnud tapeet, mida on siiani suures ulatuses alles. Lagesid katab kitsas värvitud voodrilaud. Mitmete värvikihtide alla on mattunud kaks kahe marsilist vaheplatvormiga ja balustritega kaunistatud treppi. Esimese ja teise korruse kitsa profileeritud ja värvitud voodrilauaga kaetud kojakapid on säilitanud oma algse olemuse.

Illustratsioon 24. Tapeedikihid koridoris.

Tõenäoliselt olid trepikoja seinad juba algselt kaetud tapeediga. Sama joont peaks ka edaspidisel sisekujundusel järgima. Lenderi majadele tüüpilised kojakapid puhastada vanast värvist. Uuesti värvituna leiavad kojakapid kindlasti taaskasutusvõimaluse. Kõik vanad trepid väärivad kindlasti säilitamist. Teise korruse koridori laudpõrandad lihvida ja katta uue värvikihiga. Kitsad profileeritud laelauad puhastada ja uuesti värvida. Esimese korruse koridori kahhelkividest põrand kannab endas ajaloo hõngu ja väärib igati oma olemasolu ka tulevikus.
