# GRANIIDI 17

TRADITSIONALISTLIKU PUITELAMU AJALUGU, VÄÄRTUSED JA  
VÄLISPIIRETE SÄILITAMISE ETTEPANEKUD

2019/2020 õppeaasta  
Arhitektuuri konserveerimise ja restaureerimise täiendkoolituskursuse lõputöö

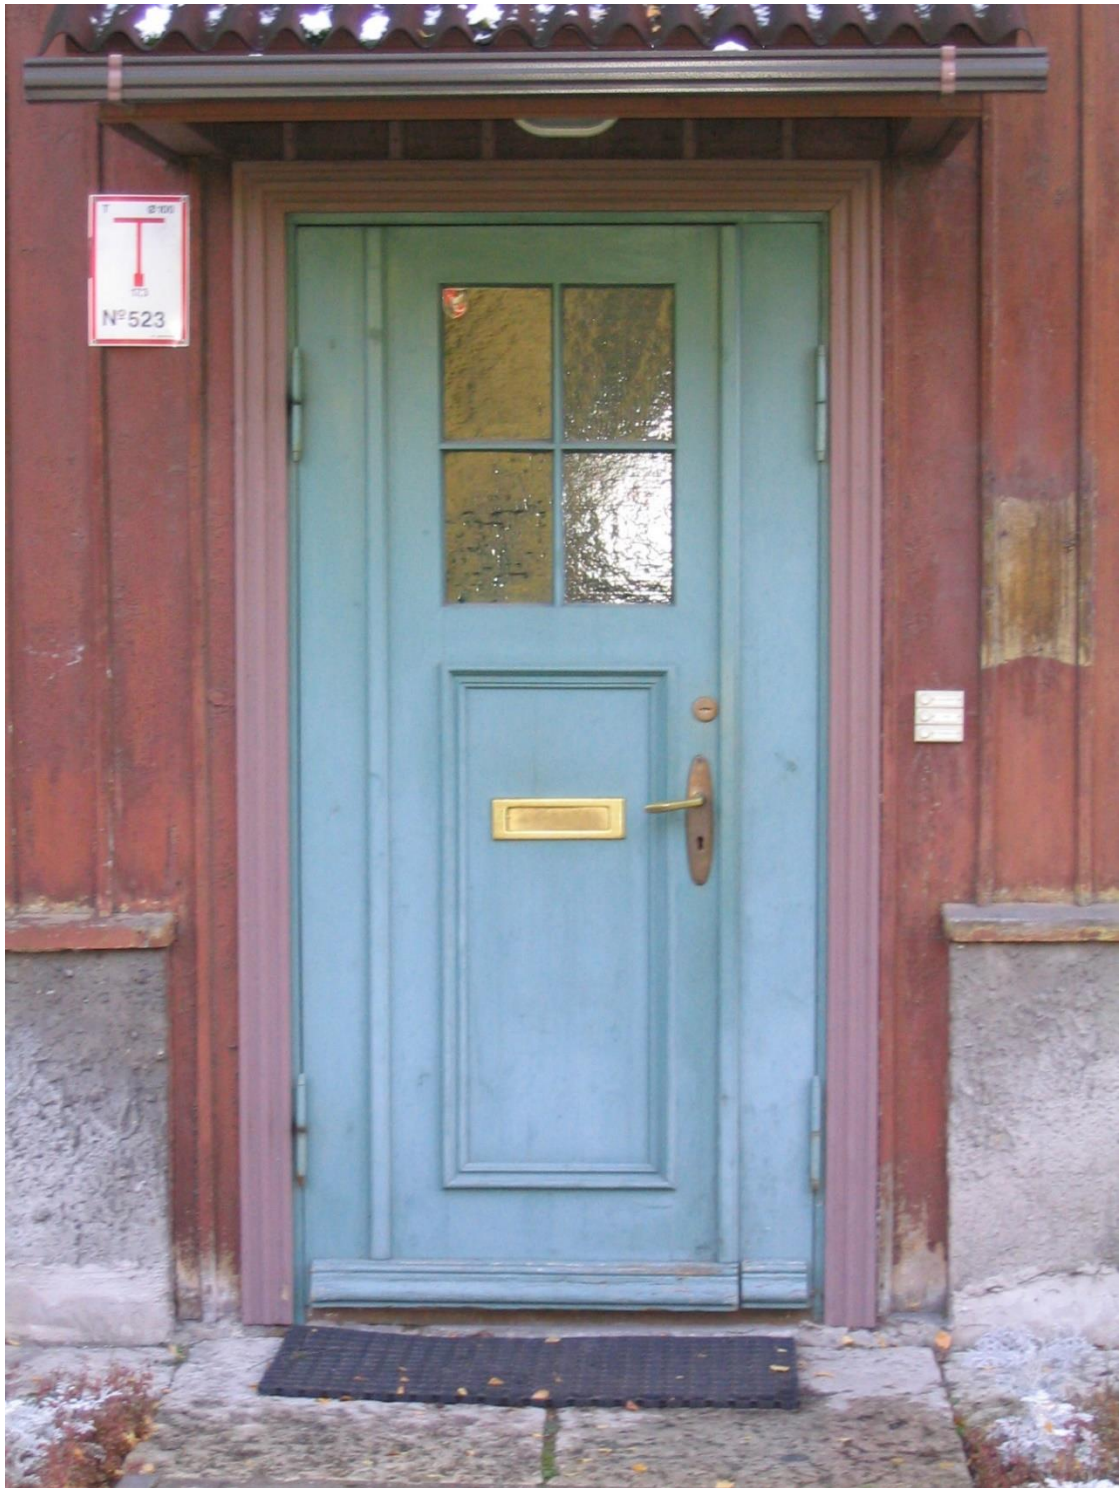
Eraldi väärib äramärkimist mitmete originaaldetailidega säilinud trepikoja tahveldusega välisuks paraadfassaadil. Hiljem on lisandunud postiluuk ja tõenäoliselt on väljavahetamist nõudnud valgusava klaasid ning katteliistud.

14. Välisuks Graniidi tn 17 paraadfassaadil.<sup>23</sup>

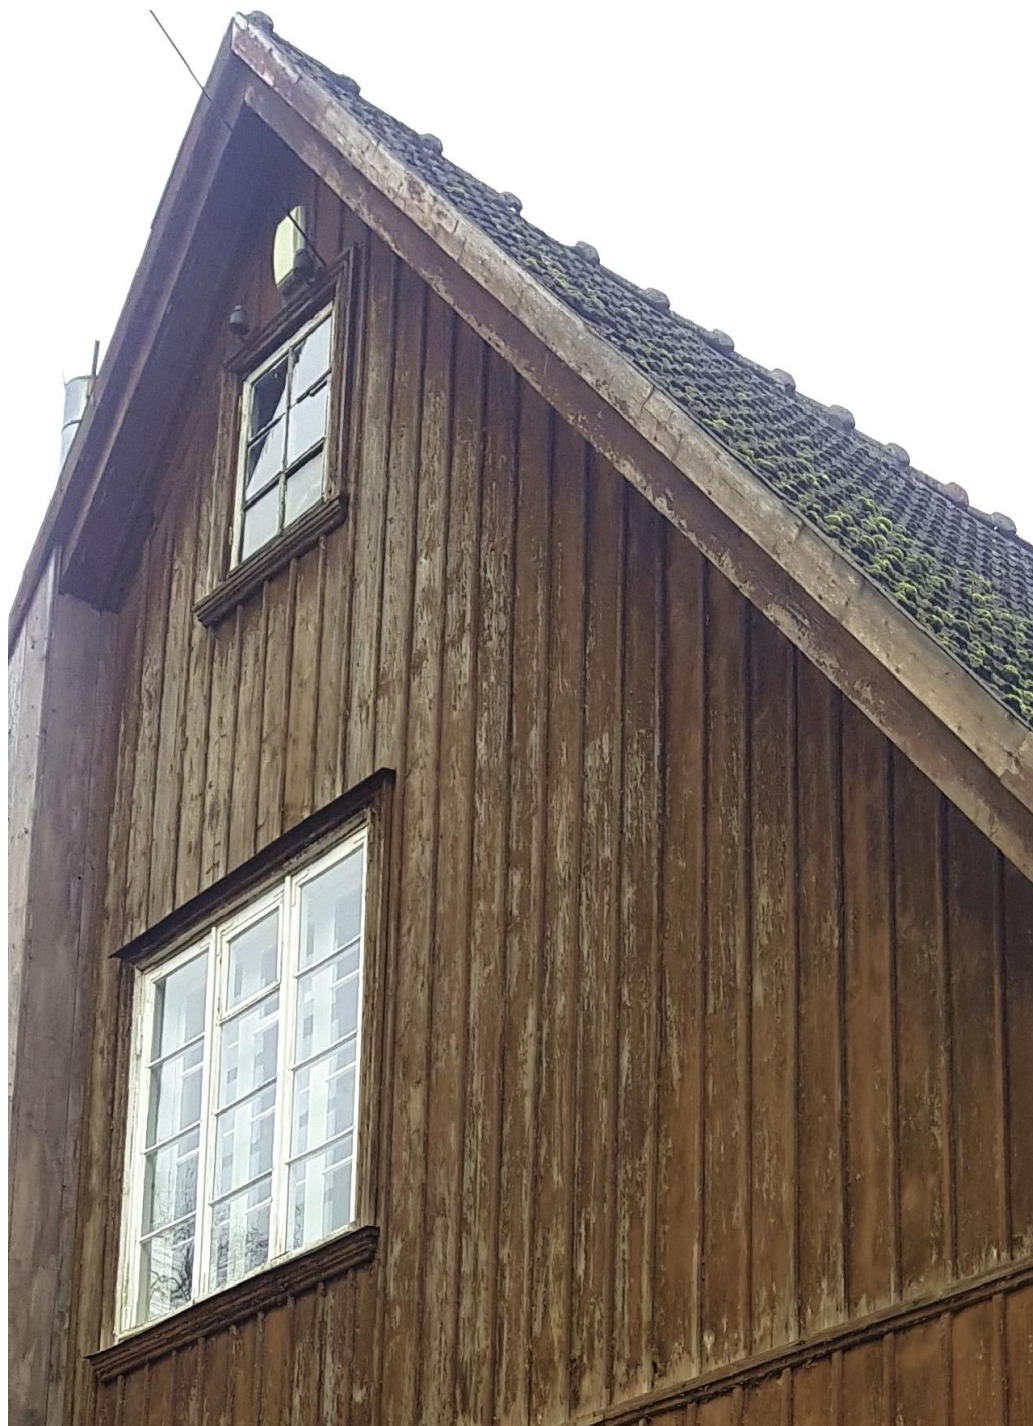
Hoone esimese korruse aknad on vahetatud uute üheraamsete puitakende vastu. Teisel korrusel on kõikjal säilinud kaunid sisse-välja avanevad kaheraamsed puitaknad. Osa akendest on traditsionalistlikule stiilile tunnusomaselt laiemad. Kõik aknad on jaotatud korrapäraselt ruutudeks ning osa nendest on avatavad tuulutusaknad. Säilitamist väärivad nii raamid alumiste (linaõli-)värvikihtide ning metallmanustega kui ka klaasid. Originaaluks või –aken on oluline osa ajaloolisest hoonest ja seeläbi linnaruumist ning väljavahetamine on õigustatud ainult juhul kui avatäide on täielukult amortiseerunud.

16. Teise korruse originaalaknad. Külma pööningu aken on üheraamne.

Hoone teisel korrusel ja pööningul säilinud algupärased aknad tuleb säilitada koos metallmanuste, klaaside ja värvikihtidega. Esimese korruse aknad on amortiseerumisel soovitatav asendada uute kahe raamsete puitakendega mis valmistatakse vanadele võimalikult sarnaste koopiatena. Aknapuit peab olema kuiv, tihe, vaigurikas ja oksavaba kvaliteetne männi – või kuusepuu.

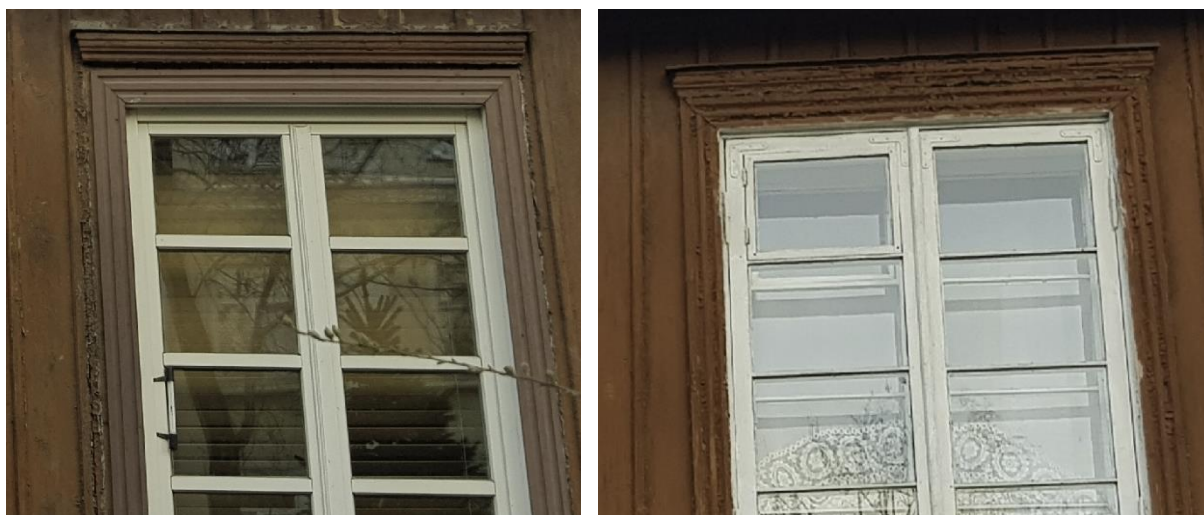
Profileeritud kitsaste katteliistudega püstine voodrilaudis on üldiselt heas seisukorras ja tuleb kindlasti säilitada. Suuremad kahjustused asuvad veelaua piirkonnas kus laudise alumised otsad on suure niiskuskooormuse ja kaootilise hooldamise tõttu kaotanud kaitsva värvikihi ning seetõttu väärdunud ja lõhenenud. Säilinud on ka suur osa originaalsetest profileeritud aknapiirdelaudadest, aknapealised ning -alused. Osa piirdelaudadest on asendatud uutega ja on kahjuks valesti dimensioneeritud. Sobimatud mõõdud avalduvad eelkõige selles, et uued detailid ei liitu sujuvalt säilitatavate osadega (ill 17). Vanad profiilid tuleb kindlasti säilitada ja uued asendada vanade täpsete koopiatega.

17. Vasakul välja vahetatud ja paremal originaalne piirdelaud.

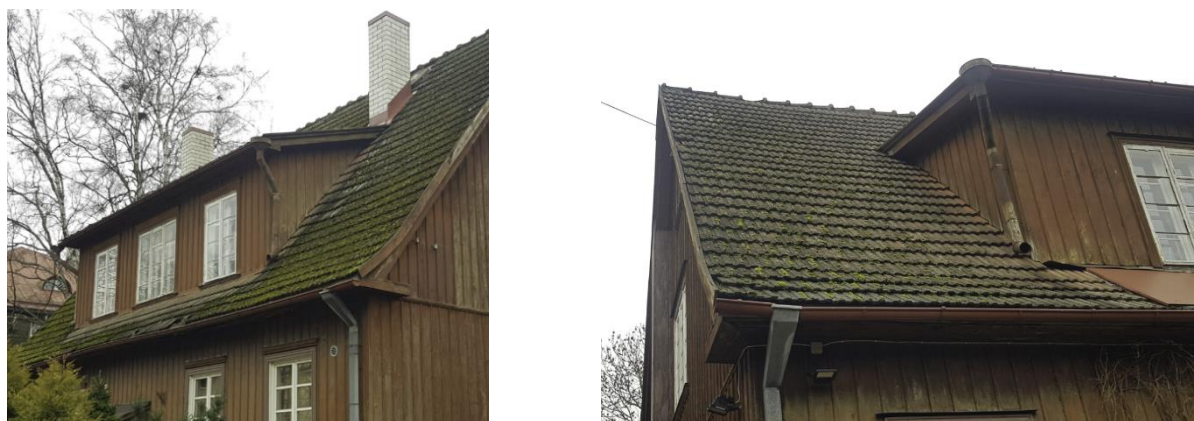
Nagu eelpool mainitud on madala räästaga hoone katus tänaval liikujale nii kaugelt kui lähedalt selgelt vaadeldav ja saanud seetõttu väarika kivikatte. See on tõenäoliselt olnud ka üks põhjuseid miks hoone varasemale, kuid sarnase katusega, projektile (ill 6 lk 9) on omanik lisanud klausli, et maja saab kividega kaetud. Kasutatud katusekivid on betoonist valtskivid sõjaeelsest Eesti Vabariigist. Kuigi osa kividest on aja jooksul loodusjõudude kaasabil alla kukkunud on katusekate väärtuslik ja kuulub kindlasti säilitamisele.

18. Vasakul sammaldunud valtskivikatus tänava pool ja paremal hoovi pool.

Tsement-valtskividest katus tuleb säilitada ja puuduvad kivid asendada suuruselt, kujult ja värvilt originaalilähedastega. Vanu kasutuskõlbulikke kive võib leida vanade lammutatavate majade juurest või veebioksjonitel.

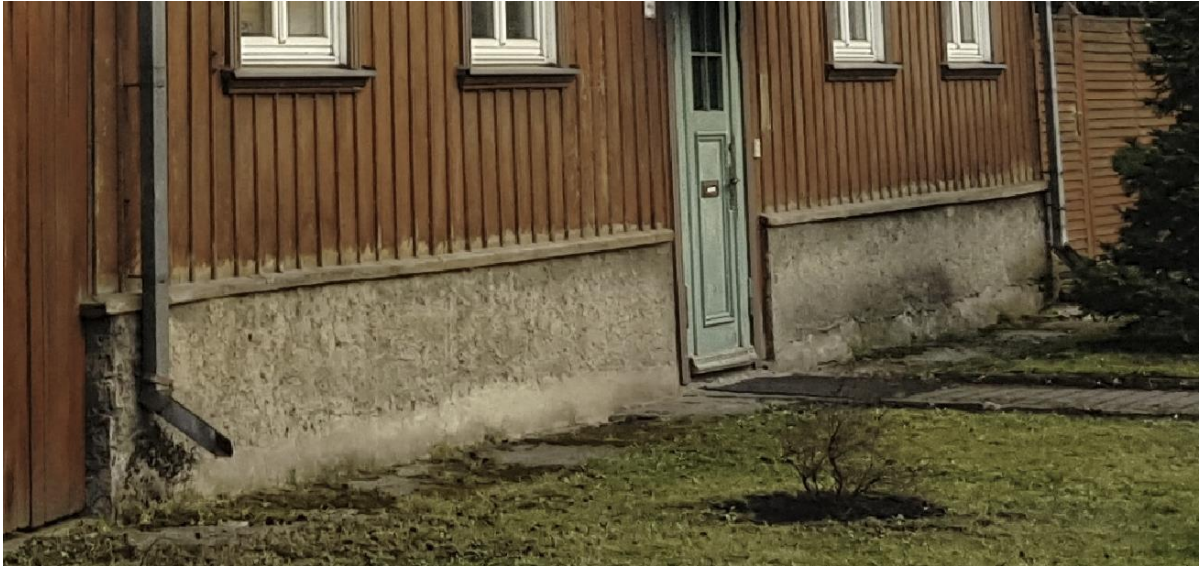
Täiskõrge keldriga hoone vundament on laotud paekividest ja on hetkel kaetud krohviga. Krohvikihit on suuremas osas krobelse tekstuuriga pritskrohv ja alumises servas kohati silutud. Tehniline seisukord on üldiselt rahuldav, pragusid ja väiksemaid krohivaringuid ning niiskuskahjustusi ilmneb hoone nurkades vihmaveetoru ümbruses (ill 20). Etteulatava sokli kaitseks on paigaldatud veelaud. Kelder on kasutusel köetavate panipaikade ja sauna leili- ja eesruumidega. Visuaalsel vaatusel ja hoone kasutaja sõnul niiskuskahjustused seintel puuduvad. Teadaolevalt on vundamendi maa-alune osa hiljuti saanud uue hüdroisolatsioonikihi ja maapealne osa lisasoojustuse täiendava krohvikihi näol.

20. Graniidi tn 17 elamu sokkel. Pildistatud aprill 2020.

Tänavalt vaadeldav sokkel peafassaadi osas on soovitatav krohvist puhastada ja klombitud paekivi eksponeerida. Vihmaveesüsteem tuleb uuendada ning torud tuua maapinnale lähemale ning suudmed seinast eemale. Hetkel on suudmed liiga kõrgel mille tulemusena protsib vesi ka soklile ja tekitab sellega kahjulike niiskuskooormuse. Vee juhtimiseks maja perimeetrilt eemale on soovitatav maha paigaldada madalad betoonist äravoolurennid kaldega hoonest eemale.

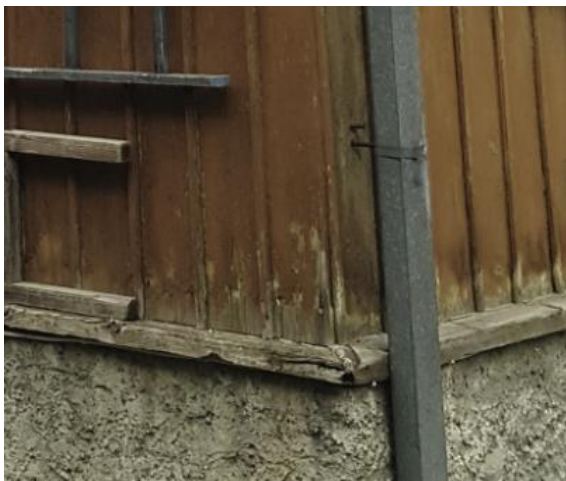
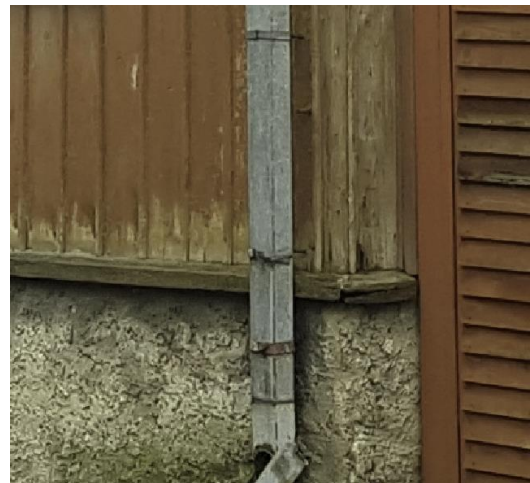
21. Veelauda kahjustused hoone välisnurkades.

Etteulatuvat soklit niiskuskooormuse eest kaitsev veelaud tuleb asendada uuega ning tööde käigus korrigeerida äravajunud kallet järsemaks seinast eemale. Veelaud peaks ulatuma soklist vähemalt 5 cm ette poole ning kalle peaks olema vähemalt 15°. Fassaadilaudise ja veelaua vahele tuleb jätta vähemalt 15 mm vahe tuulutuse tagamiseks.

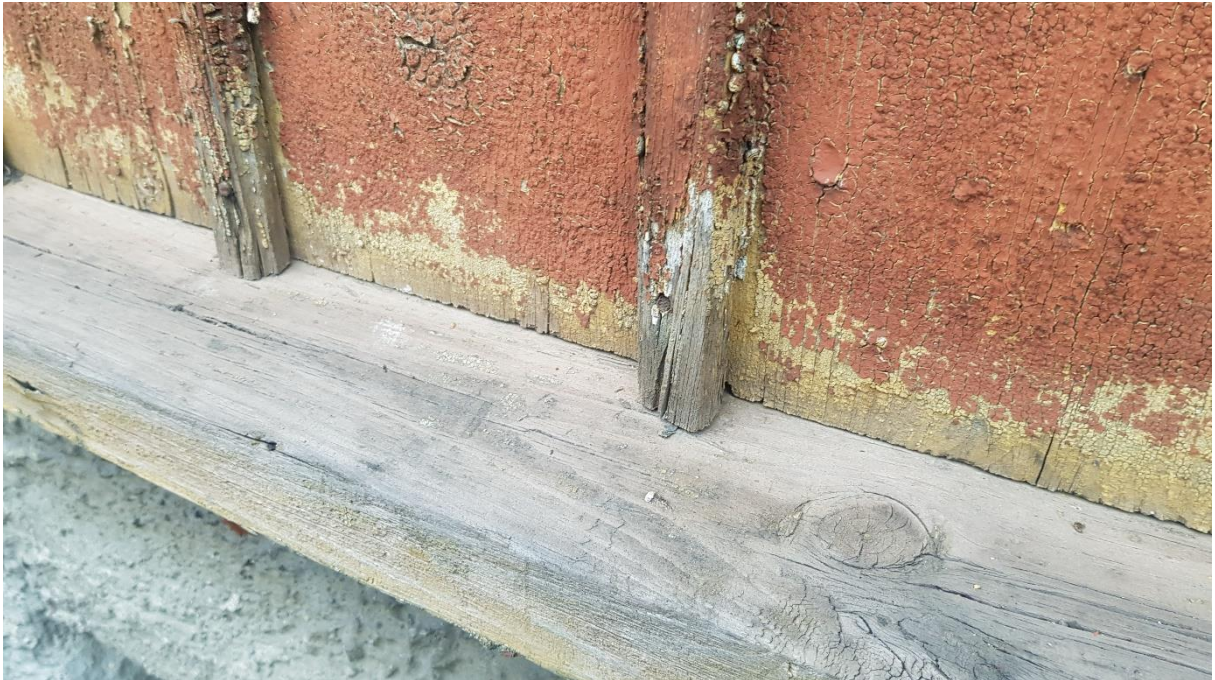
Katteliistudega püstise voodrilaudise seisukord on veelaua tsoonis rahuldav või halb. Suuremaid niiskuskahjustusi ilmneb veel ka räasta all kahjustunud katusekatte piirkonnas ning vihmaveelehtrite läheduses. Muus osas on laudis hästi säilinud. Värvikihid on suures osad lahti koorunud või tervenisti maha kulunud.

22. Voodrilaudise kahjustused veelaua tsoonis.

Välisvoodrilaudis koos kõigi selle juurde kuuluvate kujunduslike detailidega tuleb säilitada. Veelaua ja laudise vahel puudub hetkel tuulutuspilu, mille tulemusena on alaservalt värv maha kulunud ja laudade ning liistude otsad niiskusest lõhenenud ja väändunud. Ettepanek on olemasolev voodrilaudis alumisest servast ligikaudu 40 mm võrra lühemaks lõigata, et eemaldada kahjusunud struktuuriga ots. Lühem laudis võimaldab uue veelaua paigutada soovitusliku 15° nurga alla ning jätta laudise tuuldumiseks 15 mm laiuse vahe (ill 29). Laudise lõigatud otsad tuleb katta kahekordse värvikihiga, et takistada vee kapillaarset imendumist ja kaitsta puitu kahjustajate eest. Suuremad vett koguvat praod tuleks enne uuesti värvimist täita linaõlikiti või pilpakestega. Siinjuures on oluline meeles pidada, et kititav pind peab olema krunditud, kuna vastasel korral imendub kitis leiduv õli puitu ning kitt ei nakku.<sup>30</sup>

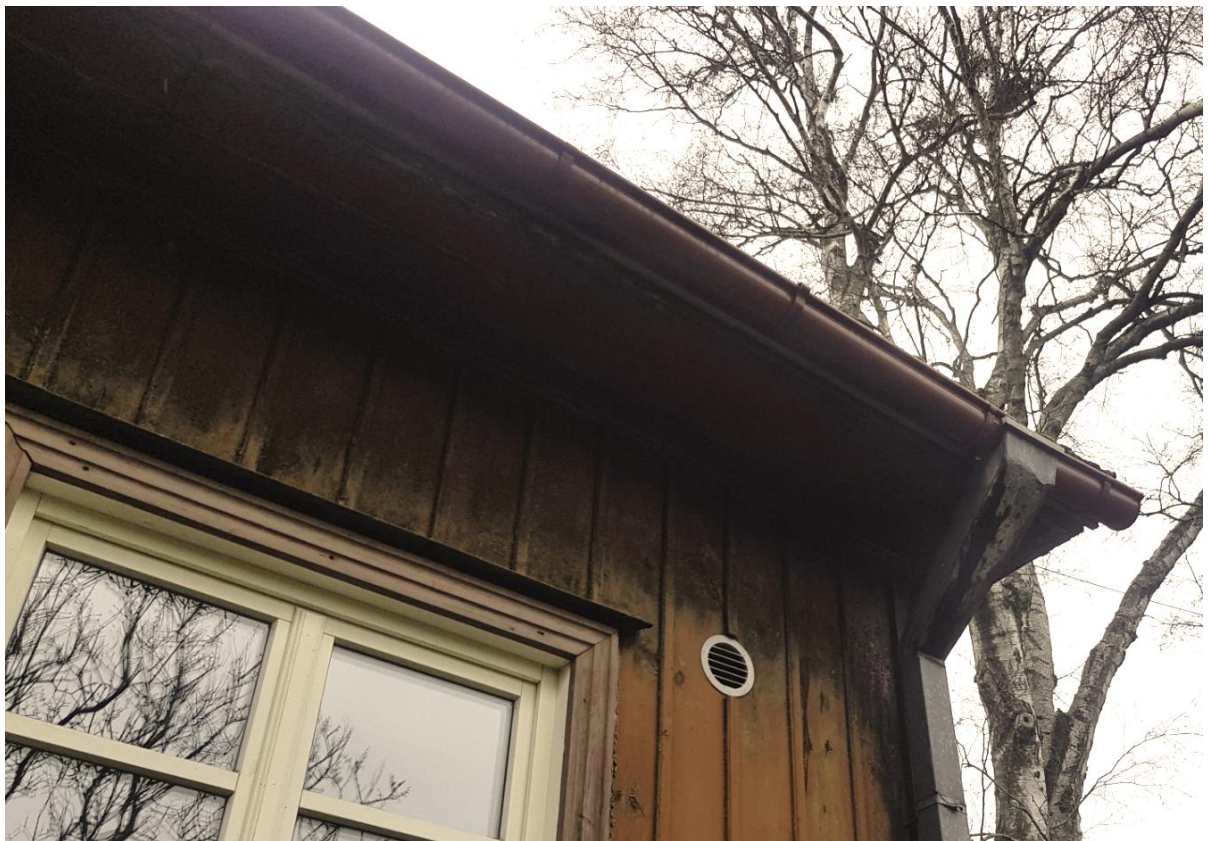
23. Voodrilaudise kahjustused räasta all ning vihmaveetoru ümbruses.

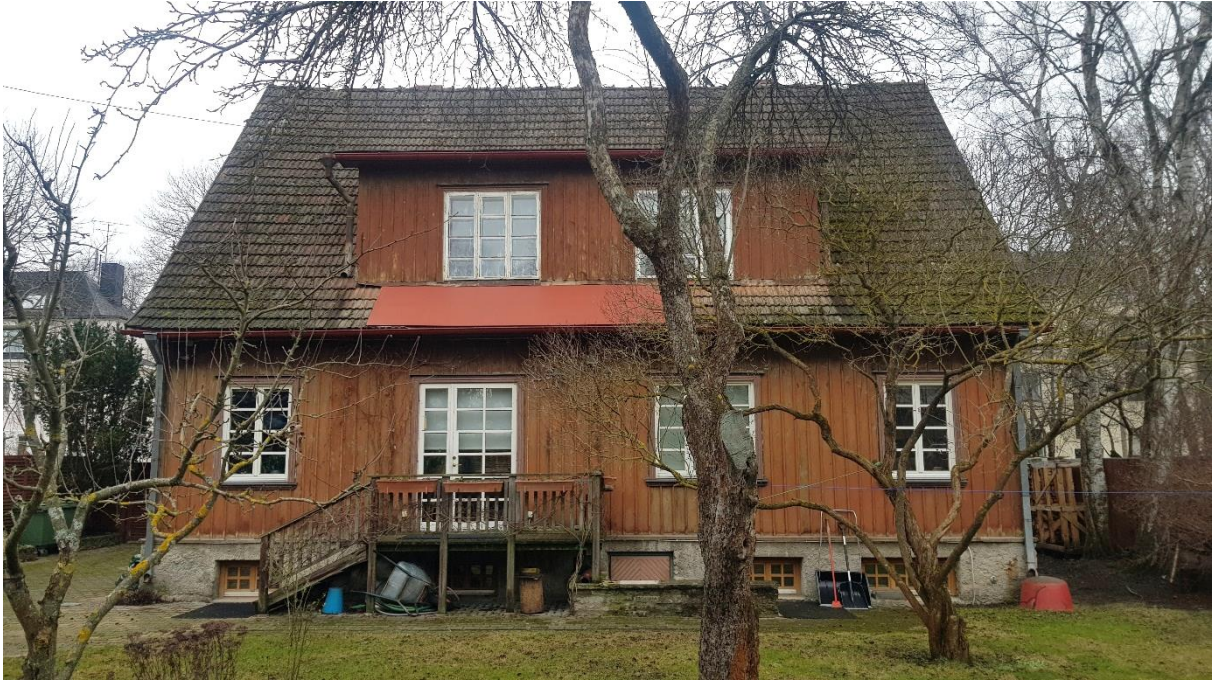
Hoone katus on kaetud tsement-valtskividega. Katend on väga sammaldunud ja paljud kivid on lahti tulnud ning paigalt nihkunud või alla kukkunud. Suurimad kahjustused asuvad tõstetud räasta piirkonnas vintskappide ees. Auklikku katust on hoovi pool ajutiselt paigutatud suure katteplaadiga (ill 24).

24. Vaade hoovi poolt. Avariilist katus on osaliselt kaetud punaka plaatmaterjaliga.

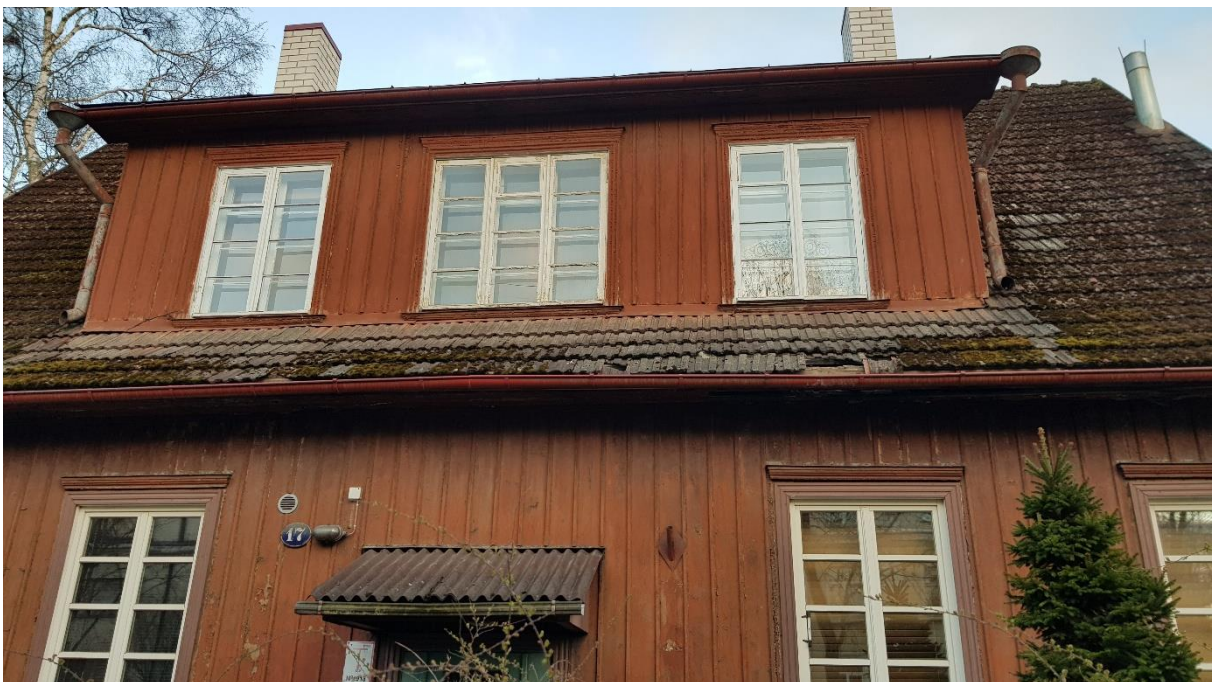
25. Vaade tänava suunast. Suurimad katusekahjustused asuvad räasta piirkonnas.

Suurimad kahjustused asuvad tõstetud täasta piirkonnas. Põhjuseks võib olla kivide pinnal kasvav sammal ja sademeveerenni kogunenud lumi, mis koostöös kergitavad laugema

kaldega paigaldatud kive ja aitavad tuulel kahjutöö lõpule viia. Seetõttu tuleks sammal survepesuri või harjaga eemaldada ja uuendatavat sademeveesüsteemi ka regulaarselt puhastada. Kuna kivide pind on poorne siis niidistik selles püsib ja sammal taastub. Survepesu tasuks korrata umbes iga 10 aasta tagant.<sup>34</sup> Kui kivide ülaserivas naelaauk puudub tuleb vähemalt alumiste rivide puhul kaaluda muid mittejäikasad kinnitusviise, mis kividel alla libisemast takistaks.

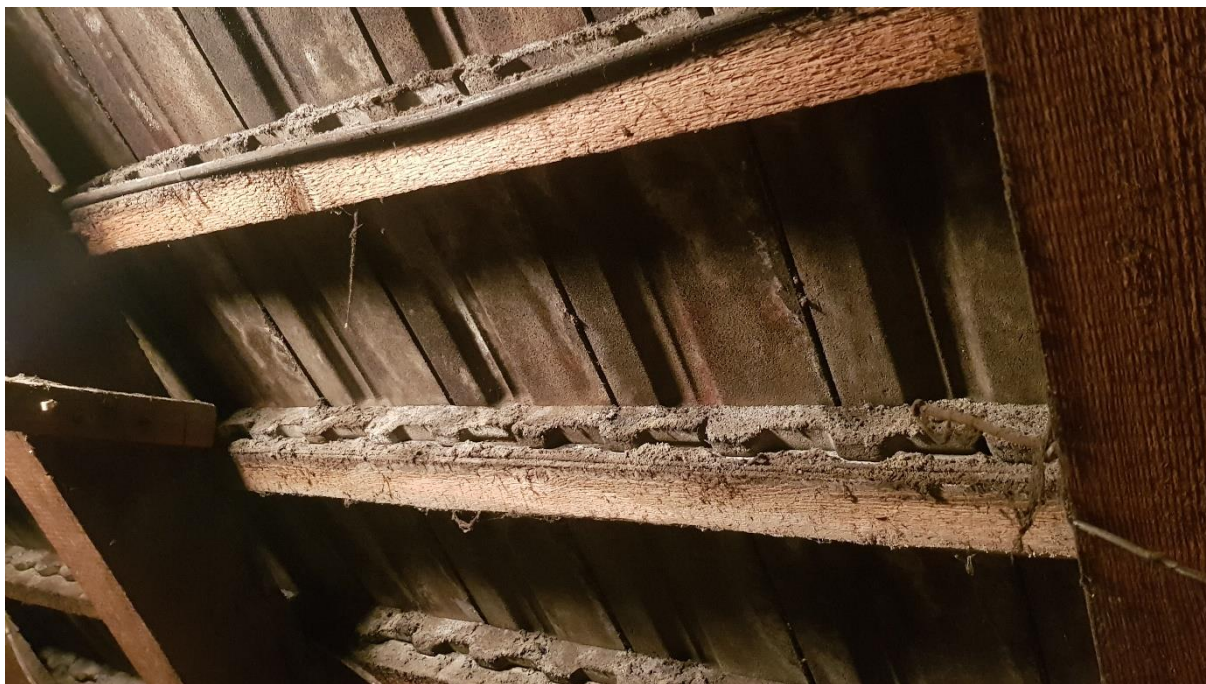
Külma tuulduva pööningu ruumid on kuivad ja hoone omanike sõnul aukliku katuse tõttu on lekked olnud vähesed ja juhuslikku laadi. Puidust sarikad ja roovlatid on kuivad ning puhtad ja nähtavatel osadel kahjustused puuduvad (ill 26).

26. Vaade katusekattele pööningul.

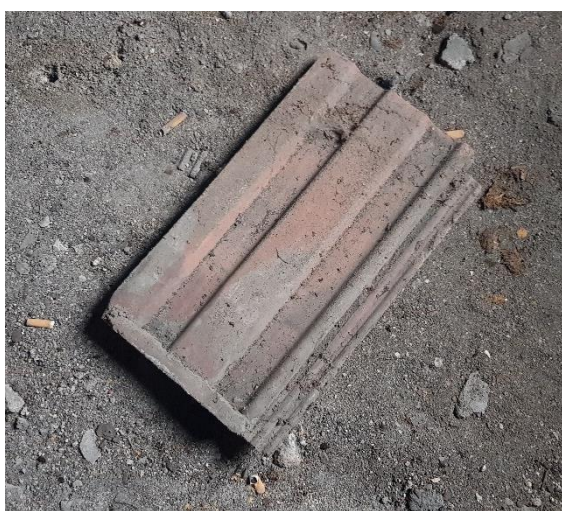
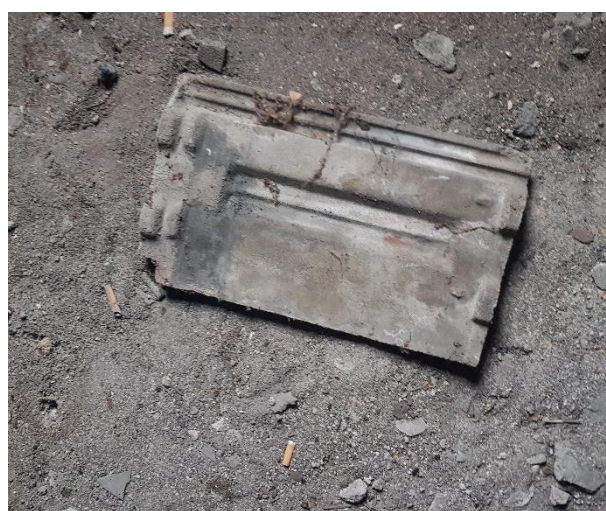
Pööningul on väike kogus lahtiseid katusekive (ill 27), mis on omal ajal varuks jäetud või mis on terveks jäädes katusele alla kukkunud. Punaka varjundiga tsement-katusekivide pealmine kiht (tihenduskiht) tehti värvimulla (rauamenniku) ja tsemendi segust, mida kivide valmistamisel raputati kivide pealispinnale.<sup>27</sup>

27. Pööningult leitud katusekivid.

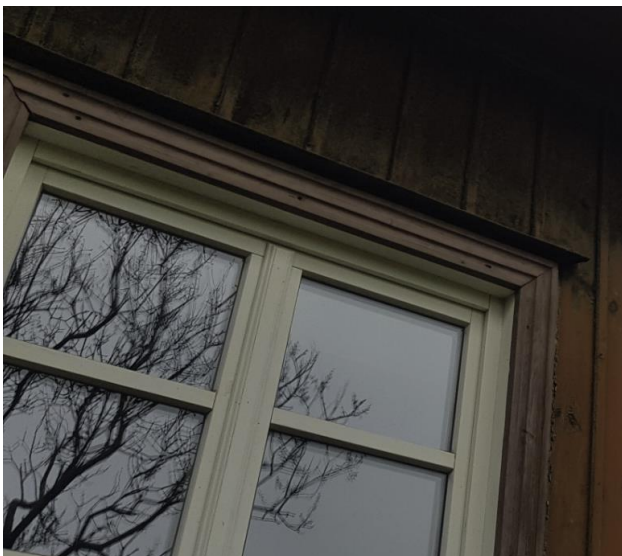
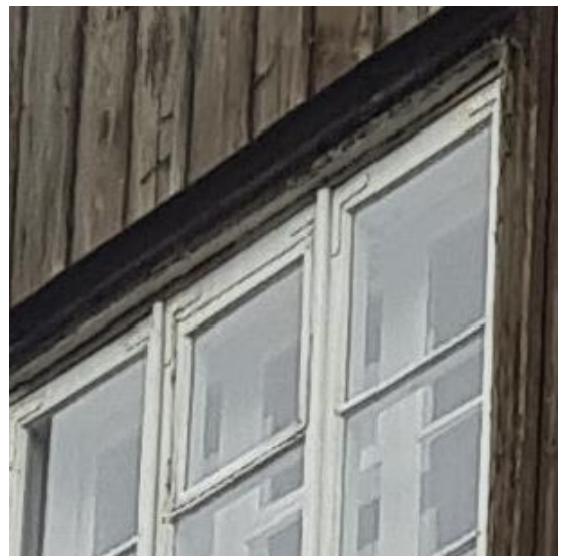
Vanad kahehaamsed sisse-välja avanevad aknad on valdavalt rahuldavas seisukorras. Välimiste raamide klaaside paigaldamiseks mõeldud kitt on murenenud ja suures osa ära pudenenud. Mõni klaas on raamis purunenud. Värvikiht on välispindadel niiskuskooormuse, kaootilise hooldamise ning UV-kiirguse mõjul kulunud ja lahti koorunud. Aknapinnad on jagatud korrapäraselt ruutudeks ning igal aknal on üks ruut kasutusel eraldi avatava tuulutusaknana.

Uuemad aknad on sisse poole avanevad kahekordse klaaspaketiga puitaknad. Akende jaotus järgib originaalakende eeskujut, kuid puuduvad väikesed tuulutusaknad. Puitraamid ei ole valmistatud originaali koopiatena ja suuremate dimensioonide ning lihtsakoeliste profiilide tõttu mõjuvad vanade akende kõrval natukene kohmakalt. Akende paigutus tagasiastega fassaadi välispinna suhtes lisab veelgi raskekoelisust.

Uute akende paigaldamisel on välja vahetatud ka katteliistud, mille ristlõige ja värvitoon erinevad samuti originaalst.

28. Vasakul uue akna lähivaade ja paremal originaalaken.

Vanade akende lahtine värv ja kuivanud kitt tuleb kergelt harjates puitu kahjustamata eemaldada. Sünteetiline värv tuleb täielikult eemaldada, kuna ei nakku linaõlivärviga. Puit katta 2-3 korda linaõlivärnitsaga, praod kittida linaõlikitiga ning alles seejärel värvida. Traditsiooniline linaõlivärv hõõrutakse pintsliga 1- 3 õhukese kihina puidu pinda, olenevalt sellest kui hästi on all säilinud vana värvikiht.
