SEPA MÕISA UUESTISÜND

Härma kinnistu, Üksnurme küla, Saku vald, Harjumaa

Arhitektuuri konserveerimise ja restaureerimise täiendkoolituskursuse lõputöö

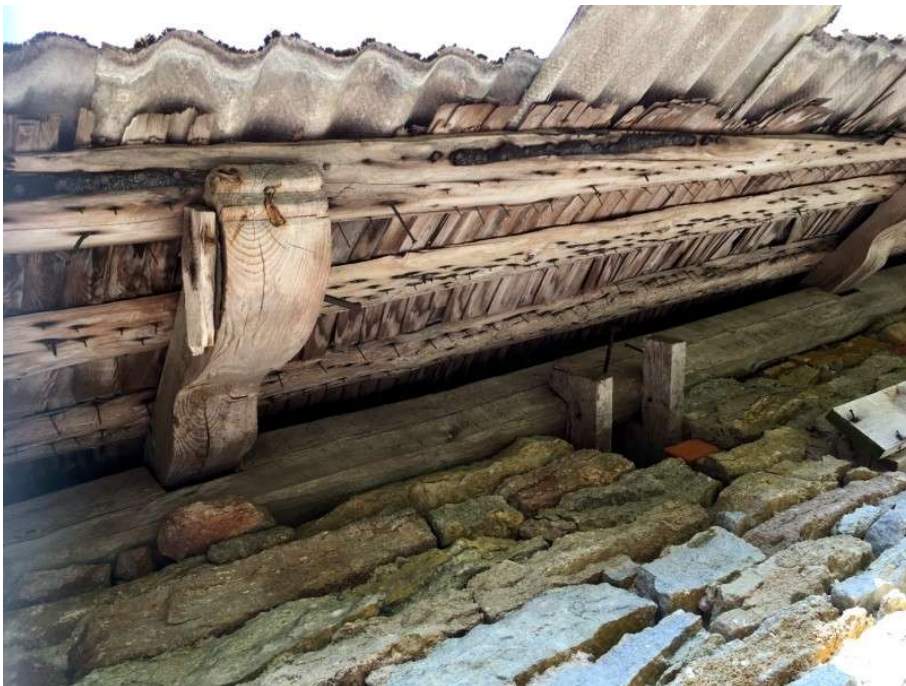
Aida praeguse eterniitplaatidest katte alt on näha kunagist laastukatust (Ill 16).

16. Aida räästas.

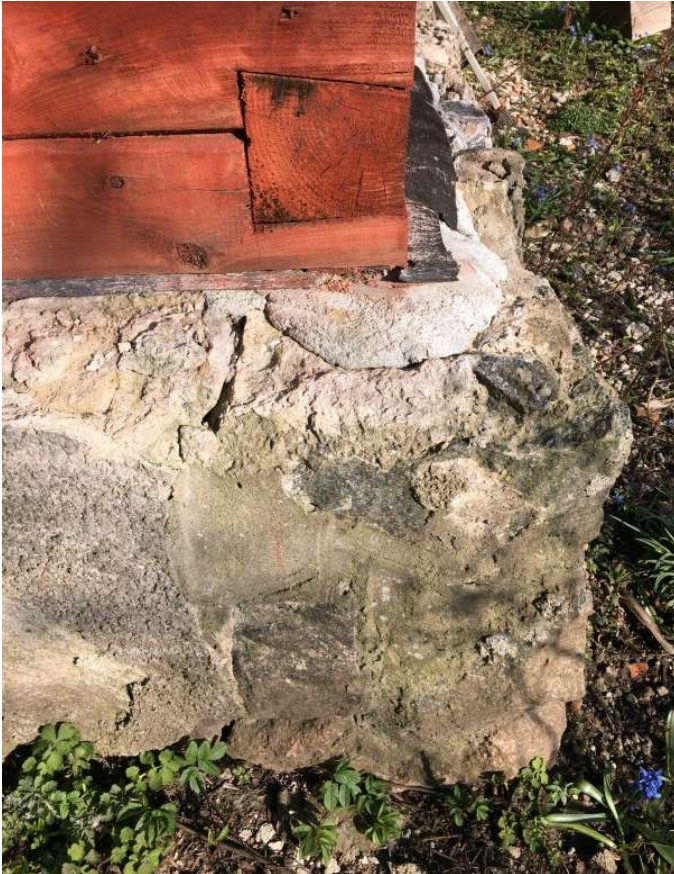
30. Peahoone vundament.

Peahoone vundamendid on rajatud maakividest ja lubjakividest. Vundamendid on krohvitud lubikrohviga (ill 30). Vundamentidel on seisukord hea. Säilinud vundamendil ei esine vajumise jälgi. Kohati on kividevahelised vuugi paljaks uhtunud, need tuleb uuesti lubimördiga täita.

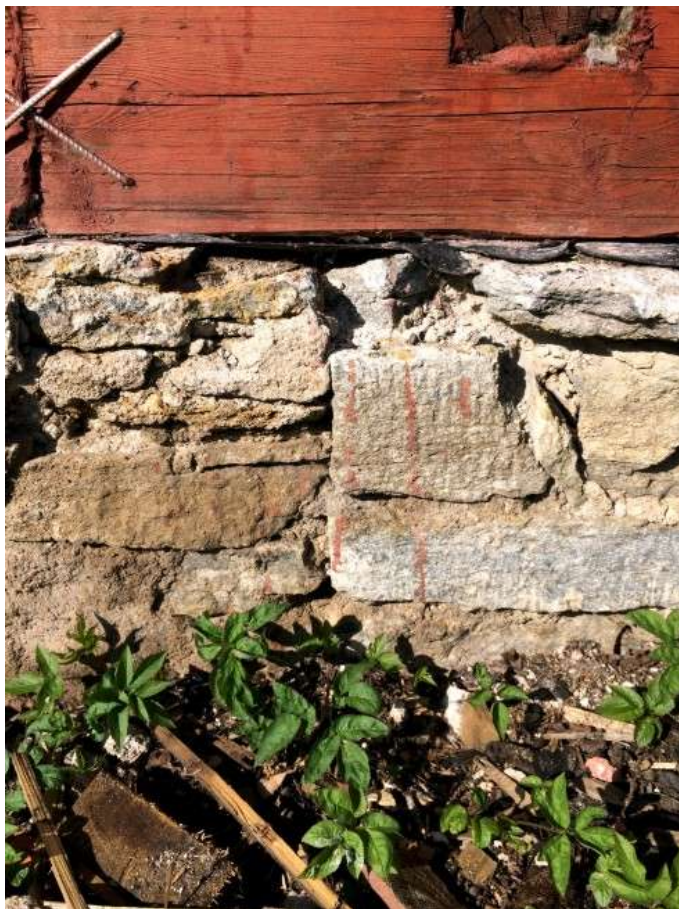
Vundamendis on näha erinevate ehitusjärgude teostamine. Hoone keskne maht on vanem, ning läänepoolne osa on hilisem.

31. Vundamendis nähtavad erinevad ehitusjärgud.

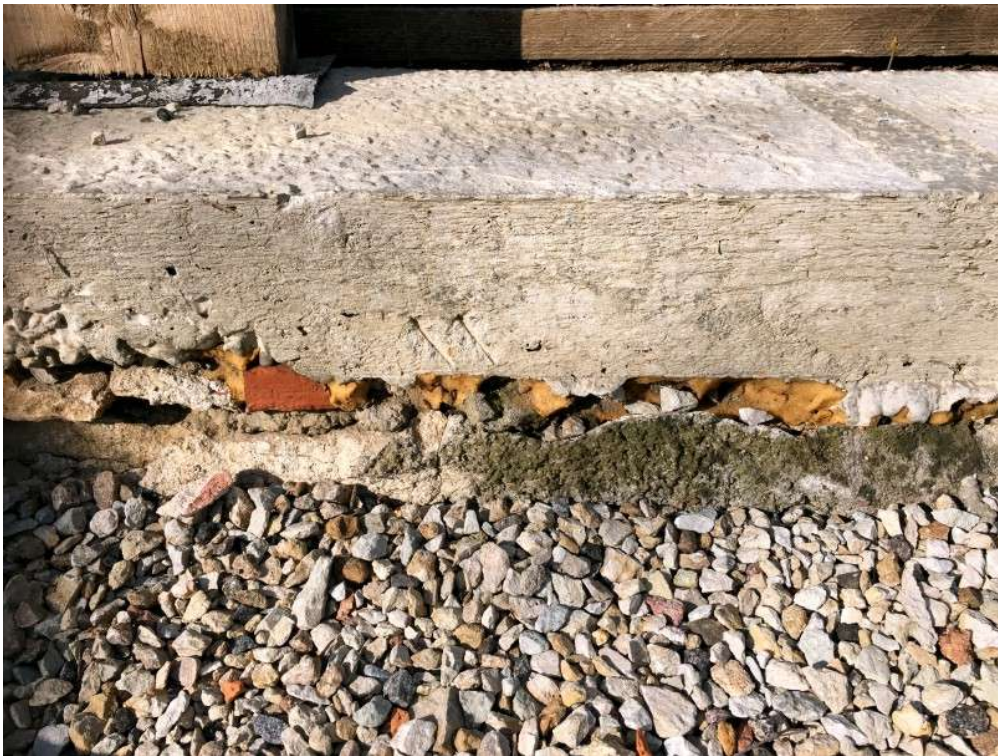
Lammutatud on hoone idatiiva vundament ning rajatud uus vanasse asukohta, kasutades alumises osas vana vundamendi kive, millele on peale valatud raudbetoonist vöö. Uusi vundamente rajades oleks olnud korrektne teha ainult maaalune taldmiku ja vundamendiseina osa raudbetoonist, soojustada vundament ning viimistleda maa- ja lubjakividest sokliga täites vuugid lubimördiga, mitte kasutades ehitusvahtu ja raudbetooni sellisel kujul (ill 32).

32. Uus vundament hoone idatiivale.

Looduskivist sokkel võiks olla min 30cm maapinnast, siis on sein puitosa kaitstud¹⁹. Osaliselt on see tagatud, kuid uue vundamendiga hooneosas jääb sokkel liiga madalaks. Pinnas tuleks hoone ümbert eemaldada ning anda kalded hoonest eemale. Sõltuvalt uuest sokli lahendusest, tuleks see vajadusel katta soklilauaga.

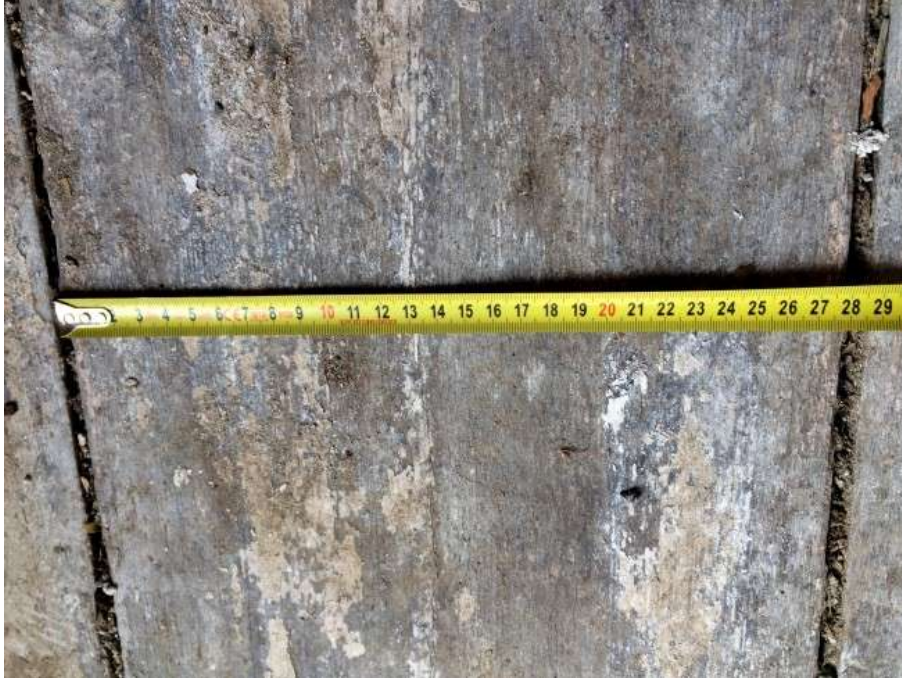
Hoone esimese korruse põrand on rajatud laiadest põrandalaudadest, mis toetuvad põrandataladele. Talade vahed on täitunud pinnase ja prahiga.

33. Vanad põrandalaudad

Põrandad tuleks eemaldada ning teha min 20cm paksuse soojustusega põrandaplaat, kuna uued omanikud soovivad põrandakütet. Põrandakütte puhul ei saa kahjuks kasutada vanu põrandalaudasid, kuna need on selleks liiga paksud.

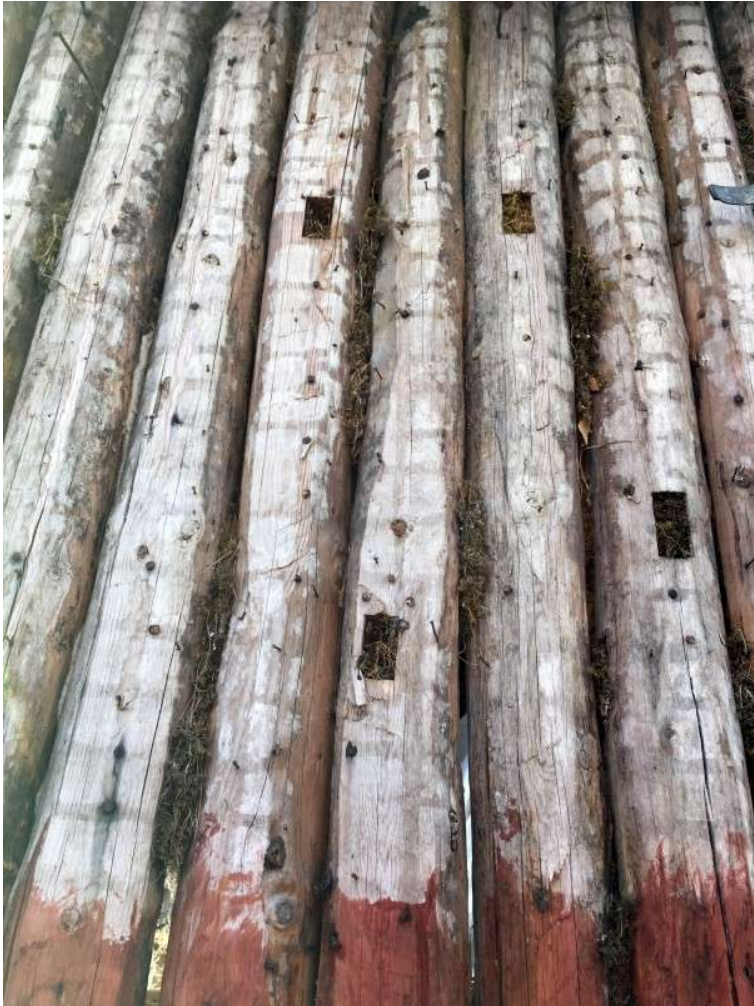
Hoone läänetiiva seinad on seinä ülemises ja alumises osas rõhtpalkidest, vaheosad püstpalkidest ning hõredad palgivahed on täidetud samblaga. Seintes on kasutatud ära mõne varasema hoone palke, kohati on näha palkides vanad tapipesad (ill 36).

36. Läänetiiva välissein.

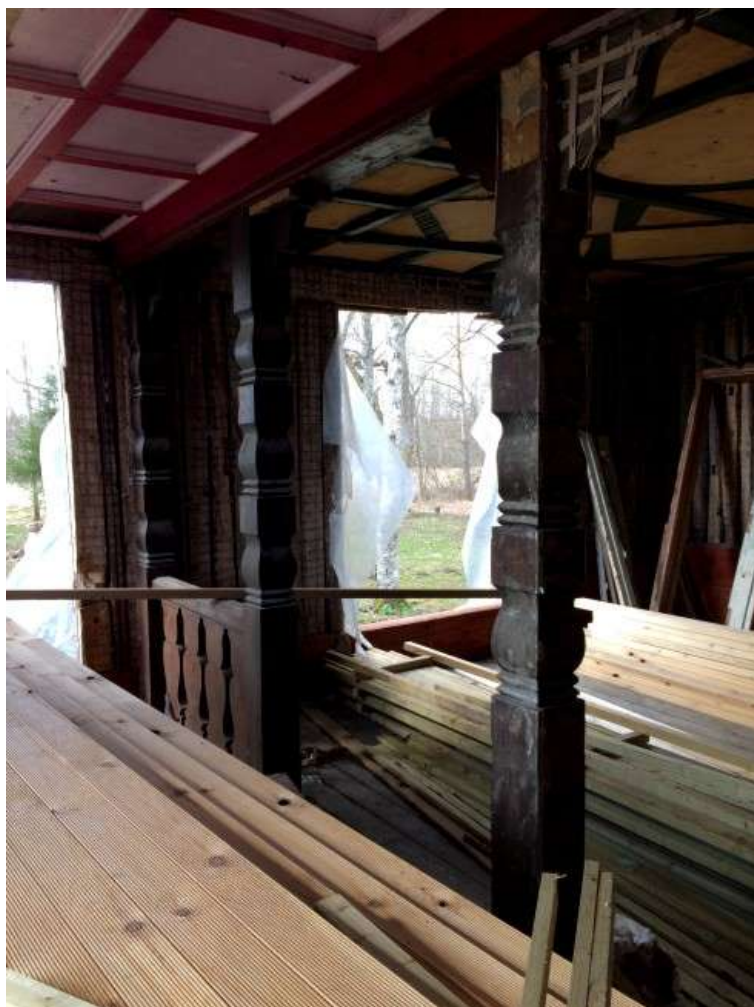
Läänetiiva esimese korruse vaheseina seest tulid lammutuse käigus välja puidust sambad ja sammastevaheline puidust piire. Teine piire on paiknenud esimesega sümmeetriliselt, sammastes on on näha tapipesad, kuid piire on varasemalt eemaldatud ning sellesse kohta oli rajatud ahi. Kuna sambad selle seina varjus olid üllatus, siis kahjuks lammutamise käigus vigastati neid.

38. Sambad ja piire ajutise vaheseina sees

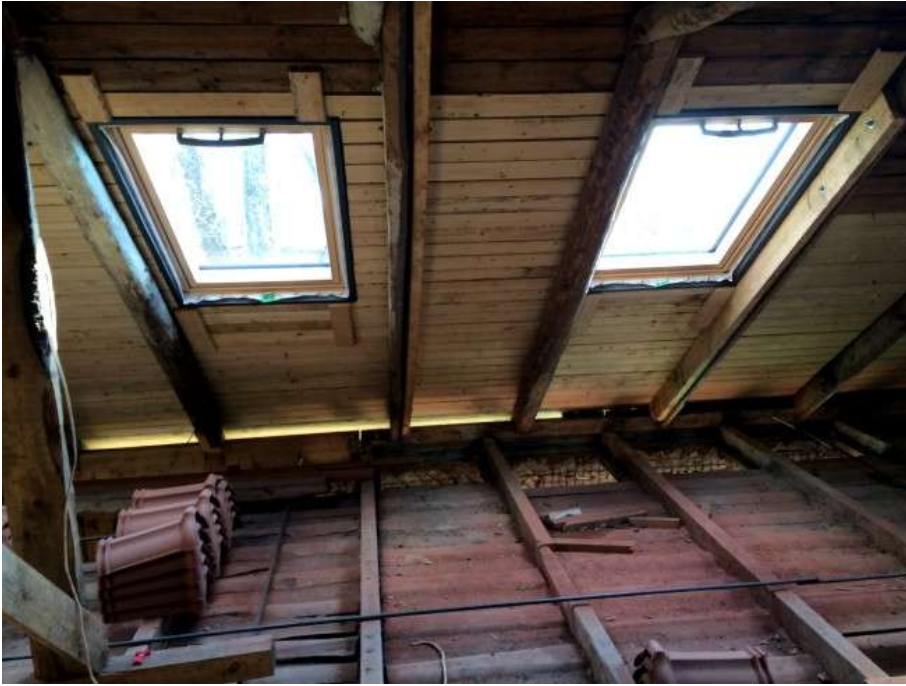
Kuna ühes kohas katuse lõunaküljes oli kolm kivi katki olnud ja sealt tekkinud läbijooks, mida pikka aega polnud likvideeritud, siis oli niiskuskahjustus hävitanud katusesarika, vahelae talad ja ka seinapalgid, mis on vahetatud välja uute vastu²⁰. Hävinenud külge on pööningu kasutusele võtmise eesmärgil rajatud katuseaknad (ill 42).

42. Uued katuseaknad lõunaküljes

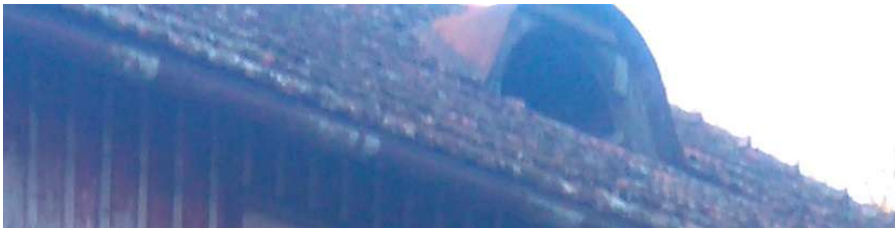
43. Katuseuuk aastal 2017. (Foto: Krista Kõiv)

Kena oleks olnud taastada hoone lõunaküljel olnud uuk, sest see andis hoonele osa tema iseloomust.

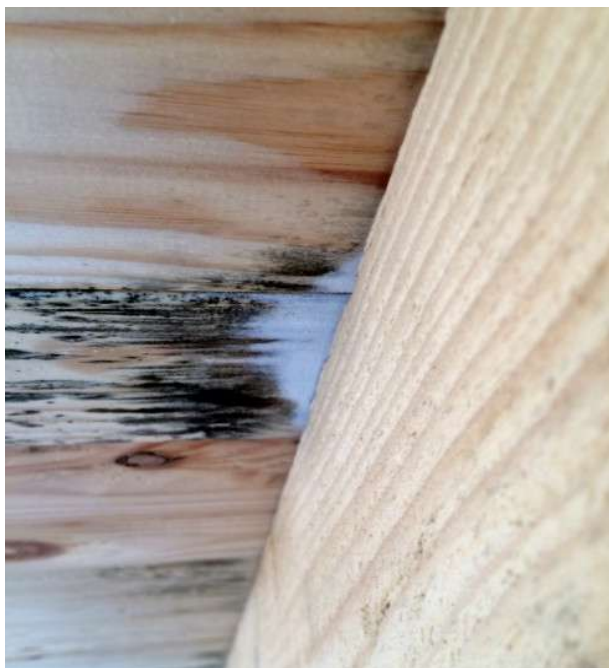
Läänetiiva katusekandjatel on tekkinud hallitus, kuna puudub katusekate (ill 44). Kiiremas korras tuleb paigaldada katus, muidu võib areneda kahjustus ja uued sarikad ning aluslaudis tuleb välja vahetada.

44. Hallitus uuel katusel

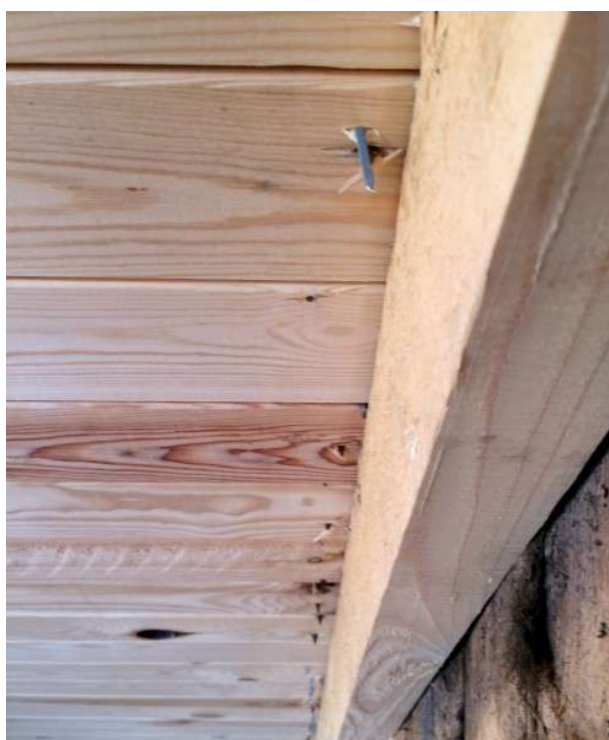
45. Ehitusviga uuel katusel, kogu naelterivi on sarikast mööda löödud.

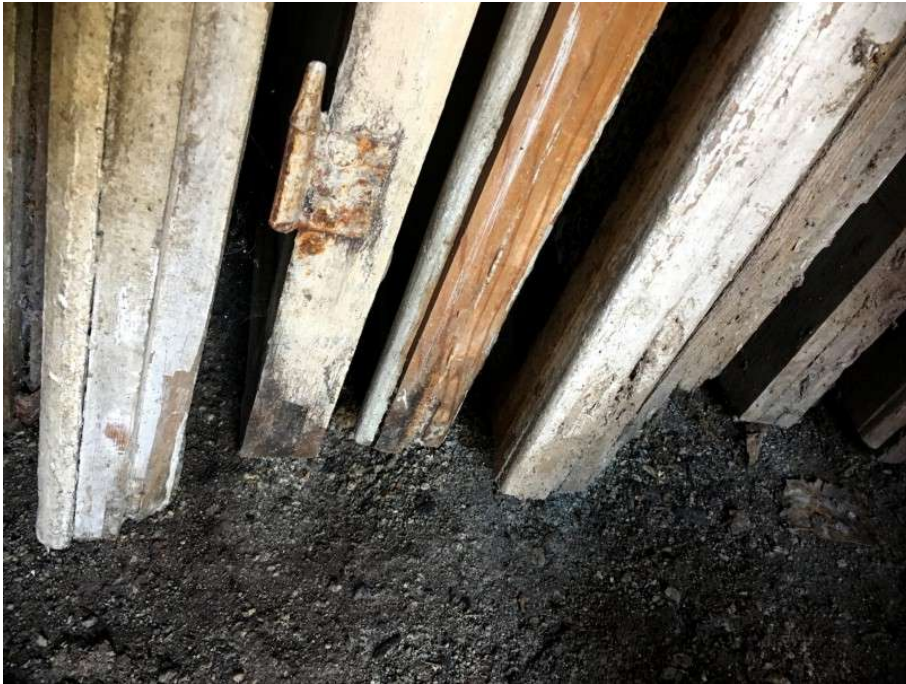
48. Vanad aknad kuuris

Kuna uute omanike soovil on suurendatud aknaavasid, siis kõiki aknaid nende vanas kohas ei saa kasutada. Vanad akna on küll amortiseerunud, kuid soovi korral restaureeritavad. Aknaid ei tohiks hoiustada pinnasega kontaktis.

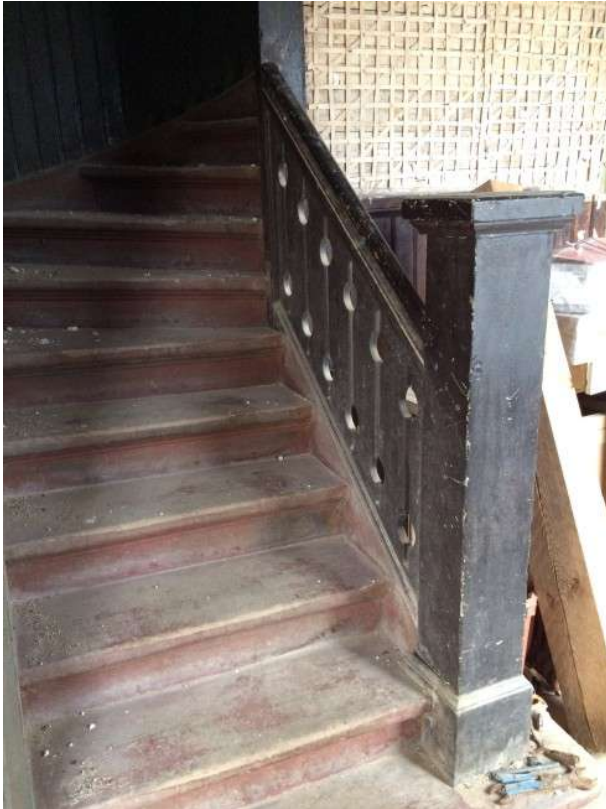
Hoone keskmise mahu esimest ja teist korrust ühendab L-kujuline puidust trepp. Oma stiililt sarnaneb ta läänetiiva vaheseina seest leitud sammastega olles veidi rohmakas. Trepp on heas seisukorras, astmed veidi kaldu üles minnes parema jala suunas.

55. Sisetrepp 1. korrusel

Sisetrepp	Hoone keskosa 1. korrus (ill 55)	Restaureerida

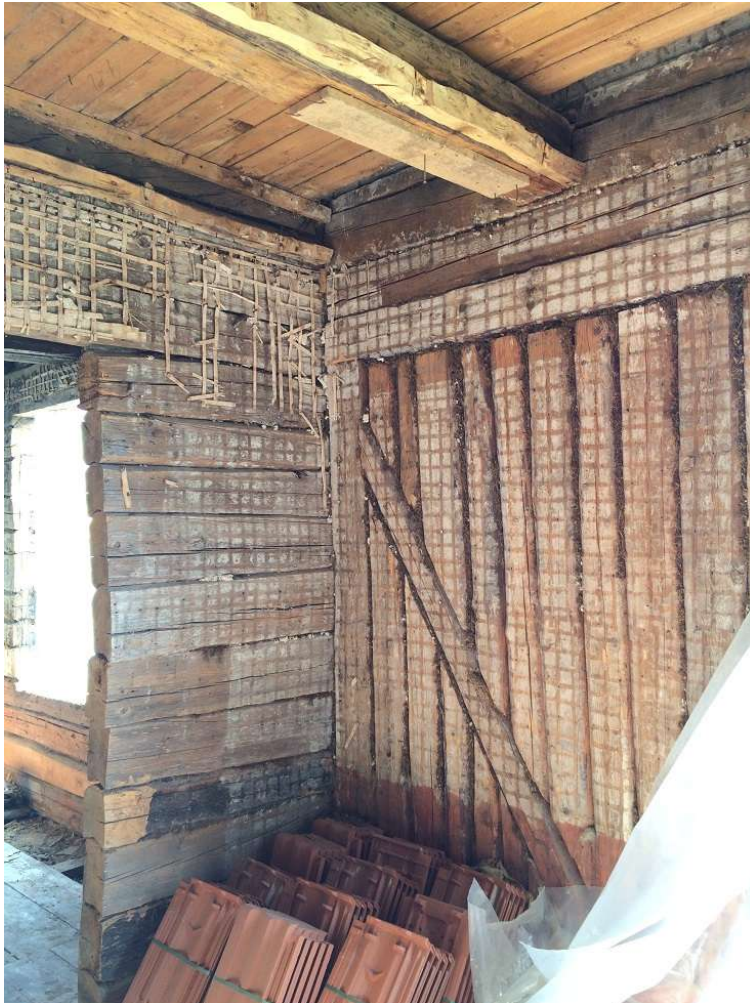
Hoonel hetkel siseviimistlus puudub, lammutuse käigus on enamik seinad palkideni puhtaks võetud (ill 56).

56. Puhtaks lammutatud palkseinad

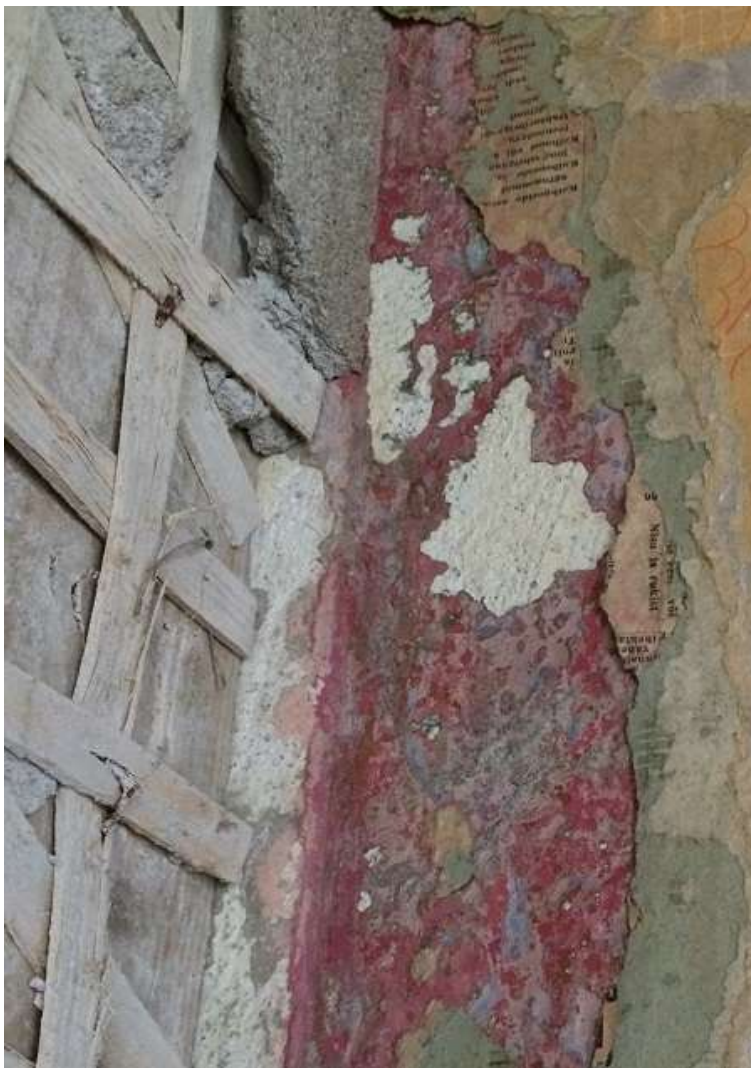
Algne seinte viimistlus on olnud laastudest matil värvitud lubikrohv, mis kahjuks sisemiste lammutustööde käigus on kõik hävitatud (ill 57).

57. Tapeedikihtide alt paistev seinamaaling.

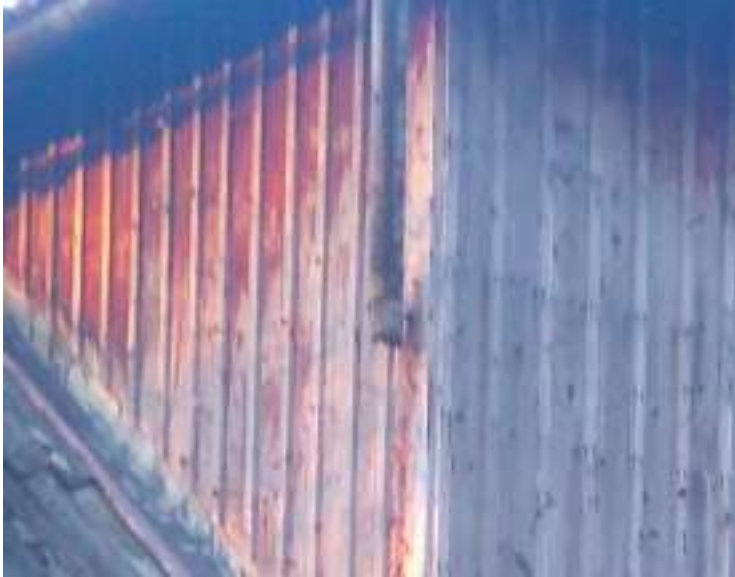
Hoonel hetkel välisviimistlus puudub. Välisseintelt on eemaldatud TEP-plaadid ja krohv, mille alt tuli 2. korruse seintel välja laudvooder. Laiem alumine laud punane ja kitsam valge vahekoahas alumiste peal. Selle eeskujul oleks soovitatav viimistleda kogu fassaad.

63. Osaliselt säilinud fassaad.

Fassaadi-laudis	Kogu hoone (Ill 63)	Taastada allesjäänud eeskujul
