ÜHE PALVELA LUGU

NÕMME BAPTISTIKOGUDUSE PALVELA

Puuvilja tn 4, Nõmme, Tallinn

Arhitektuuri konserveerimise ja restaureerimise täiendkoolituskursuse lõputöö

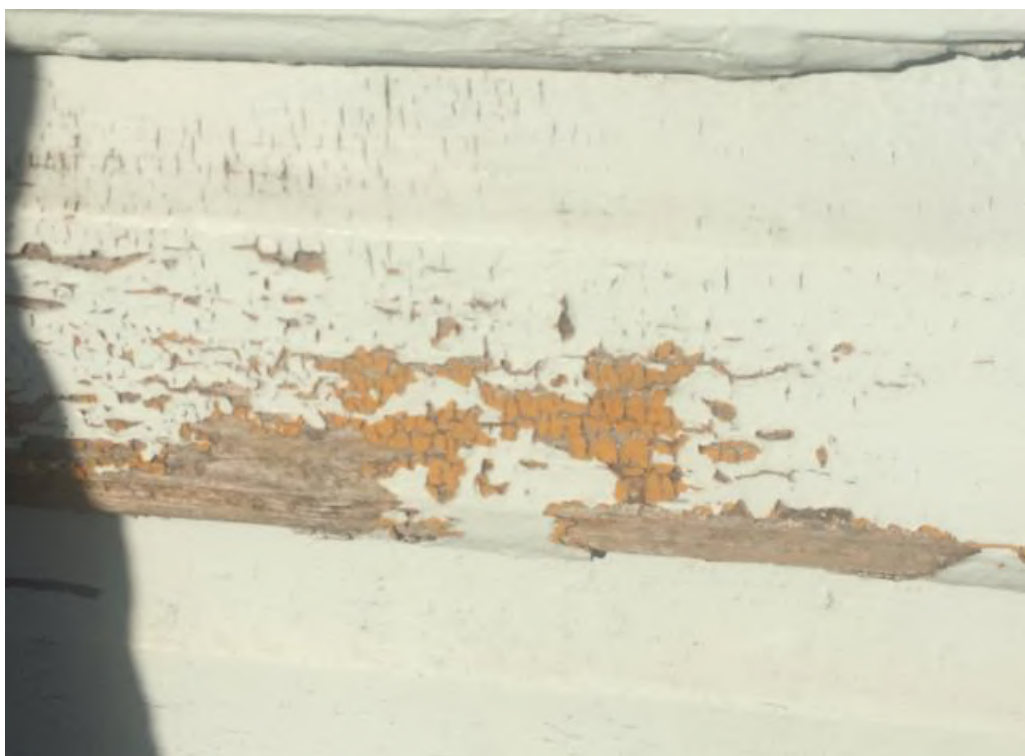
Foto: erinevate värvikihtide koorumine fassaadil. Autori foto 20.02.2020

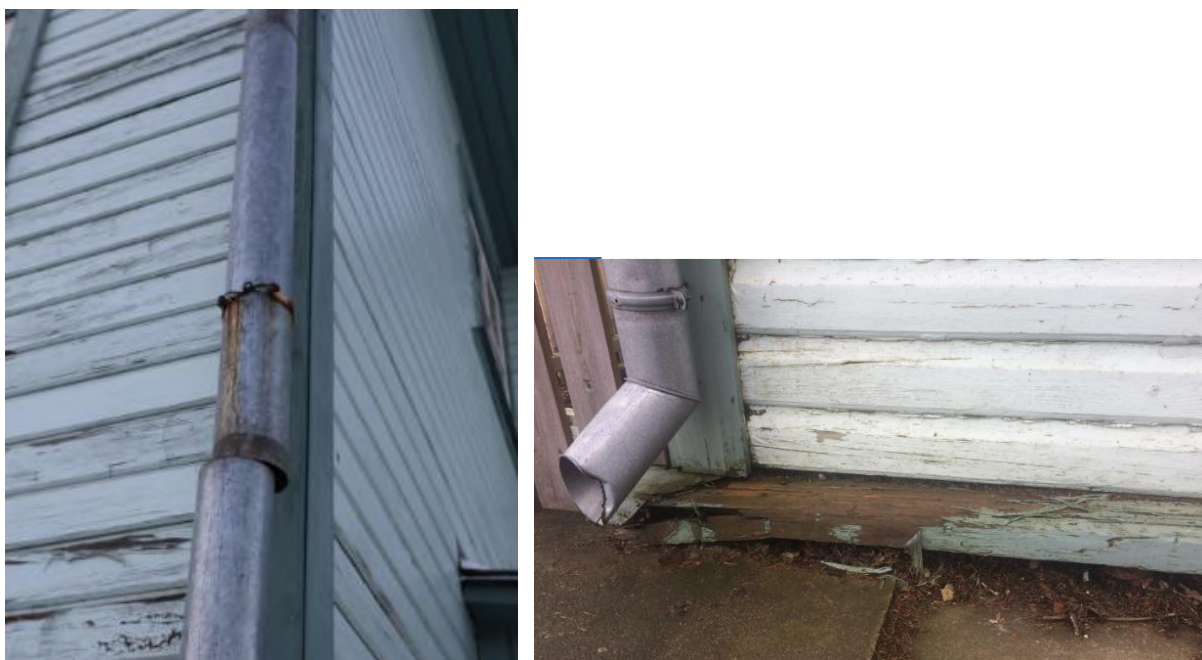
Veelaud on kahjustunud mitmes kohas, eriti tugevasti maja idanurgas, kus on vihmaveetoru katki ja vesi jookseb maja pinnale.

Foto: katkine vihmaveetoru ja niiskusekahjustusega veelaud. Autori fotod 20.02.2020

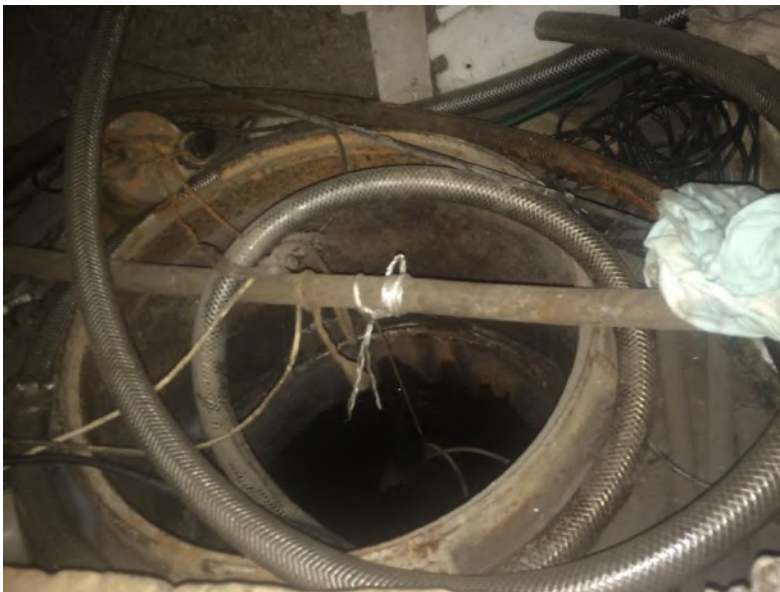
Antud palvela hoone puhul on olnud aastaid probleemiks pinnavesi ja sadevesi kevadeti, mis tungib keldrisse. Enne uue juurdeehitatud hoone rajamist telliti ehitusgeoloogiline uurimus (geoloog Kildjer 1992), mille käigus tehti avang ja penetreeriti pinnast neljas kohas. Uuring sedastab, et hoone asub Nõmme-Männiku liivikul jääjõeliste setete levialal. Samuti ütleb vastav uuring, et täitepinnase all on ca 1m paksune kesktihe peenliiv. Kuid sügavamale jääb tihe , kohati tsementeerunud tolmlüiv ca 2,5m ja selle all vahelduvad sitke tolmsaviliiva ja liivasavi kihid. Sisuliselt moodustab see vett mitte läbilaskva liivakivi kihi ja kuna veel ei ole kuhugi voolata, tungib see läbi vundamendi keldrisse. Seda pole otseselt näha, kust vesi sisse tuleb, on vaid niiskusekahjustused seintel. Oluliselt vähenes vee sissetulek peale seda, kui valati betoonvöö ümber maja (ca 10 cm sügavusega). See rajati kallakuga majast tänava poole ja vähendas oluliselt vee sissevoolamist. Antud töö sai tellitud peale 1994.a. juurdeehitust. Juurdeehituse joonistelt on näha, et palvela saali all olev keldripõranda tasapind on ilmselt madalam. Seetõttu tungis vesi just sellese ruumi. [19] Keldriruumidesse on rajatud ka süvistatud kaevud, milles asetsevad pumbad reageerivad automaatselt veetaseme tõusule ja hakkavad vett välja pumpama.

Foto: keldrisse on kaevatud 2 kaevu, millele paigaldatud anduriga pump. A:P.Pihlamäe 2019

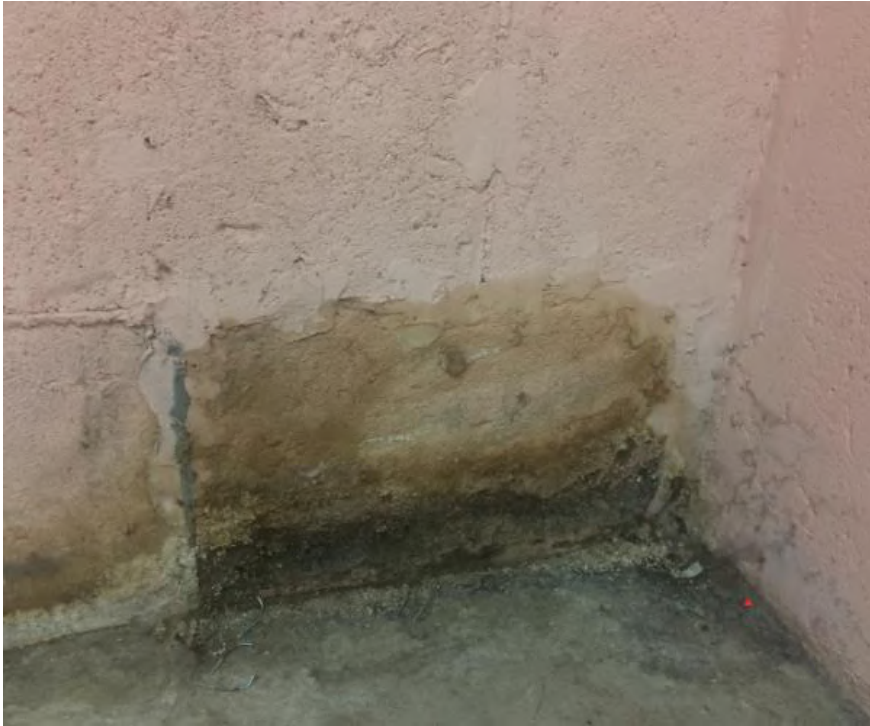
Nii söepunkri kui keldri seinad on soojustatud tep-plaadiga, mis omakorda krohvitud. Tänu keldrisse sisse tulnud veele on niiskus krohvi taha pääsenud ja selle mõrandanud, krohv on osaliselt all kukkunud.

Foto: niiskusekahjustus uue hooneosa keldris. Autori foto 20.02.2020

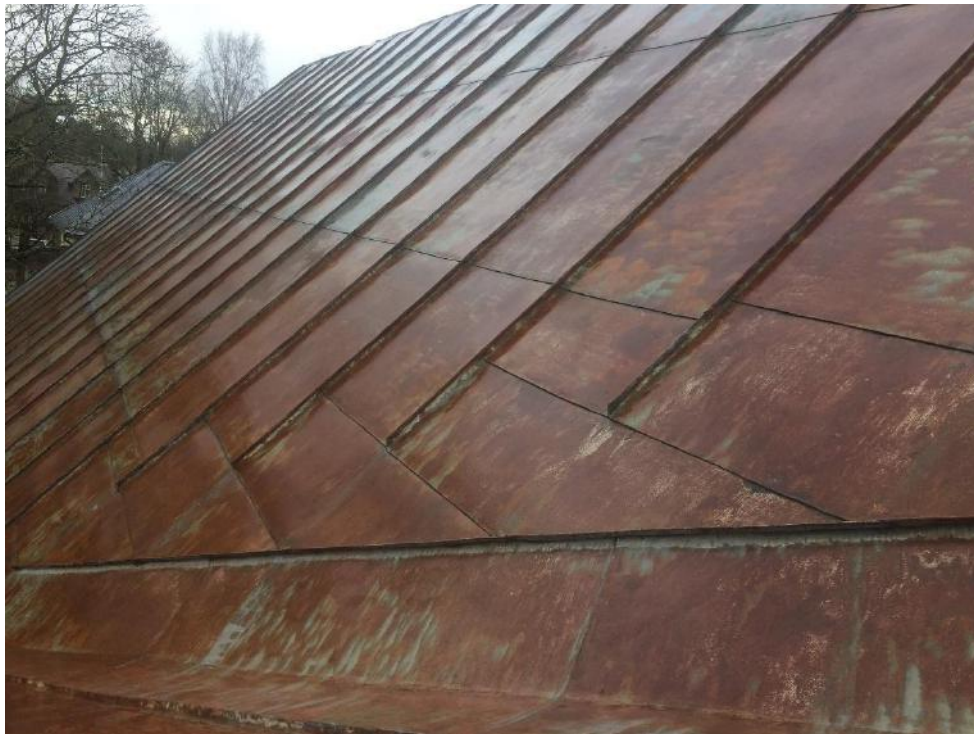
1931. aastal ehitatud hoonel on teras tsink- valtsplekk 0,55mm paksusega ja 1 arssin ehk 71cm laiade paaniga (68cm valtsitud valmislaius). Plekitahvli traditsioonilised mõõtmed on 70,5 × 141 cm. Tänapäeval kasutatavate tahvlite mõõt on 75 × 125 cm. Tsingikihi paksus vanal katuseplekil on kvaliteetne ja korralik, sest vanasti valmistati plekitoorikuid tsingi vanni uputades, mitte galvaniseerimismeetodil. Selliselt valmistatud valtsplekk-katus kestab sajandeid. Kui sada aastat on kestnud ja omanik korralikult värvib, kestab teine sada veel. Hetke katusevaatlus näitab, et plekk on jäetud korralikult hooldamata: viimane 2003 aasta värvimine ei kestnud, sest värv ei tekitanud naket katusepinnal ja koorus kiiresti. Plekk on tänaseks korrodeerunud, tsingikihti ilmselt enam alles pole ja kohati on selles roosteaugud.

Foto, Vana valtsplekk katus on korrodeerunud. Autori foto 20.02.2020

Esimese variandina soovitaksin katusekate välja vahetada, mis majanduslikult veidi kulukam kui vana hooldus, kuid parim investeering maja eluea pikendamiseks. Hoone asub miljöövärtuslikul alal, seega ideaalis võiks katusekate asendada samaväärsega ehk käsitsi valtsitud paanidest koosnevaga. Nii säilitaks palvela oma autentse ajaloolise välisilme ja moodustaks kauni ansambli Nõmme Rahukirikuga. Kuna palvela ei ole arhitektuurimälestis, siis ei pea plekitahvlid olema algses mõõdus. Soodsama variandina võib kasutada eelvärvitud rullplekki, mis valtsitakse omavahel kokku, kuid millel puuduvad ristvaltsid. Lõpptulemus pole küll niivõrd ajastutruu, pidades silmas hoone ajaloolist väärtust, kuid kaitseb hoonet edasise hävingu eest.

Teise variandina oleks kõige elementaarsem töö vana pleki paikamine, roostest puhastamine, kruntimine ja värvimine. Sest kasutatud valtsplekk on väga hea kvaliteediga ja paksema tsingikihihiga, kui tänapäeval paigaldatavad katuseplekid. Samas ei ole see töö niivõrd palju soodsam võrreldes uue katuse hinnaga, eelkõige oma väga suure töömahukuse poolest. Katuse väljavahetamine lükkuks vaid mõnevõrra edasi ning vajaks uut hooldust 5-7 aasta pärast, kuna plekk on tugevalt roostes. Samuti püsiks kondensvee probleem katuse all, sest puudub aluskate ja tuulutusliist.

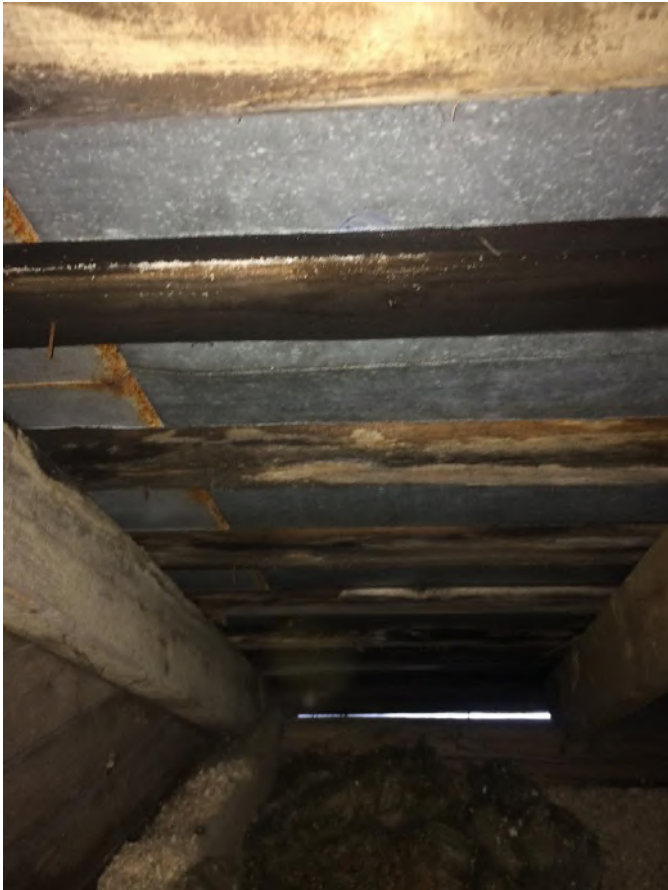
Plekk-katus säilib kõige paremini külma pööninguna, kuna siis on tagatud selle pinna all võimalikult välisõhustikuga sarnanev temperatuur, aga ka tuulutus räästa alt harjani välja, lisaks pole siis vaja ka mingit aluskilet. Pööningualune vaatlus näitas, et seal on ebapiisav tuulutus, ebapiisav soojustus ja katuse all on kondensaatvesi. Kondensaatvesi on tekitanud puitkonstruktsioonidele hallitust ja puidumädanikku. Enne palvela saali remonti (2019 aasta lõpus) oli näha niiskuskahjustusi ka saali laes, mille ilmselt oli põhjustanud kondensaat vee kogunemine lae peale.

Foto, Niiskus katuse all on tekitanud puitlaudades mädanikku. Autori foto 20.02.2020

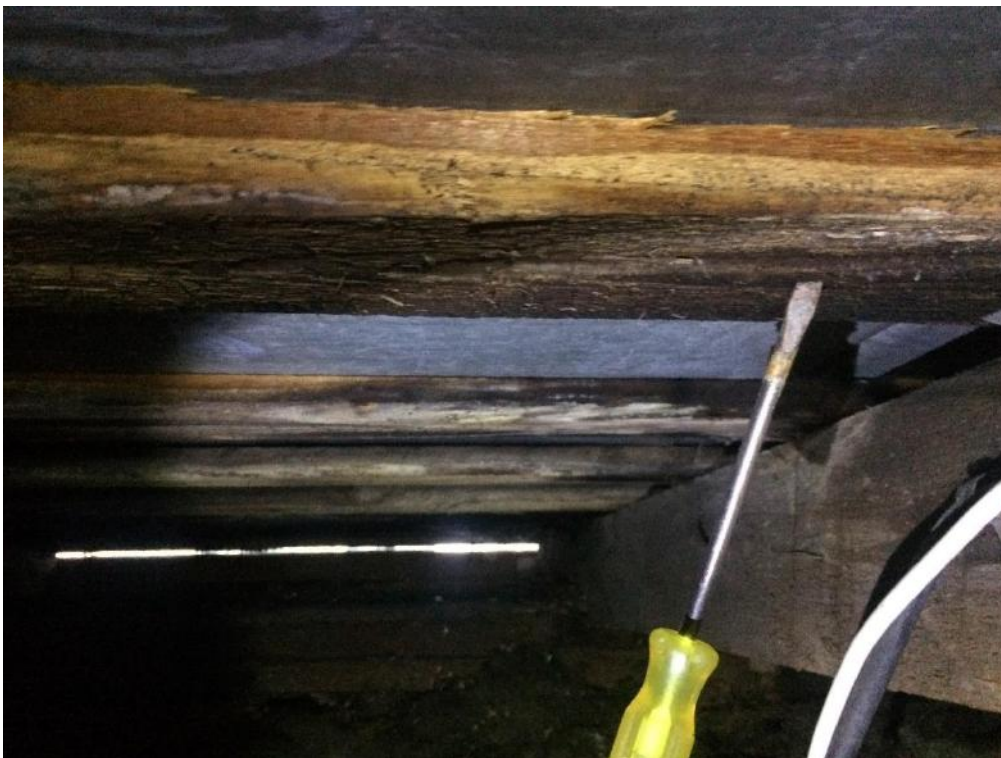
Foto, Roovituslaud on niiskuse tõttu pehkinud, näha on hallitust. Autori foto 20.02.2020

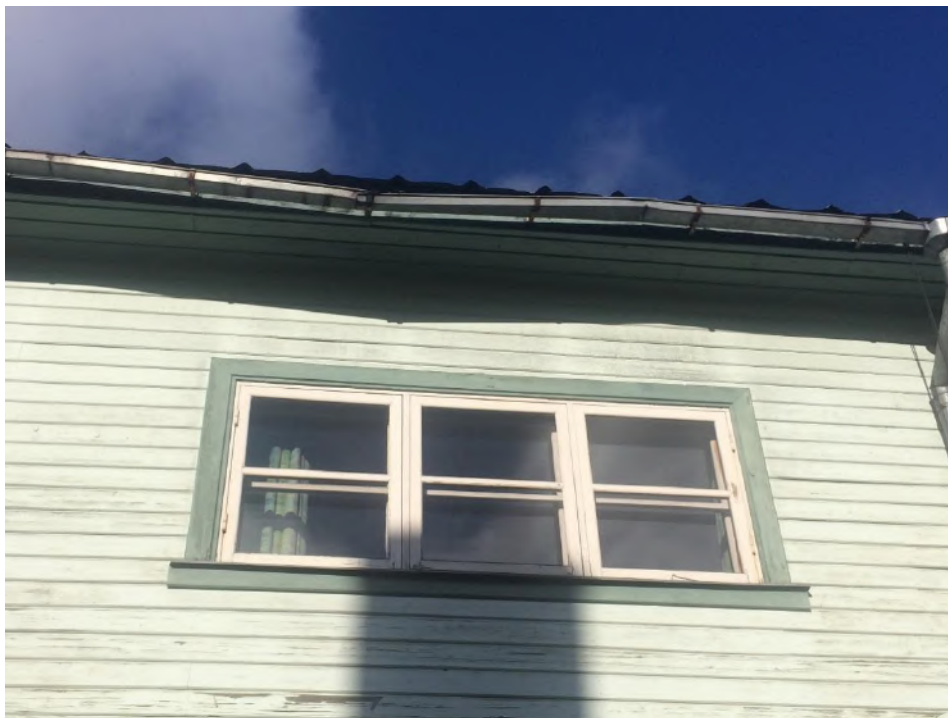
Uuel juurdeehitatud maja osal on katusealused vihmaveerennid, kuid ka need on kas lumega või jää tekkimisega räästas alla vajunud. Nendes kohtades jookseb vesi fassaadi laudisele.

Ka vihmaveetorud on kohati kas liidesest lahti või maja küljest lahti, tekitades probleemi fassaadil. Vee lehid on erinevates maja nurkades erineva profiiliga.

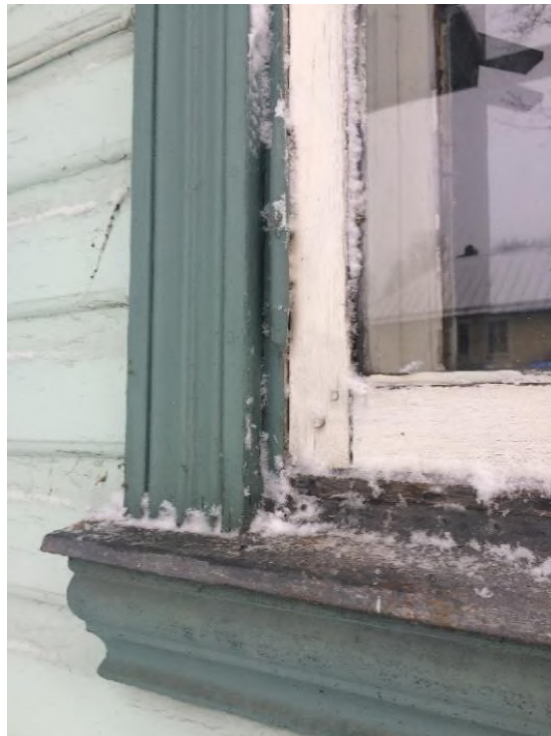
Foto, akna piirdelauad ja alumine aknakarniis on väga ilusa profiillõikega. Aknaplekk on heas olukorras, vajab värvimist. Autori foto 26.02.2020

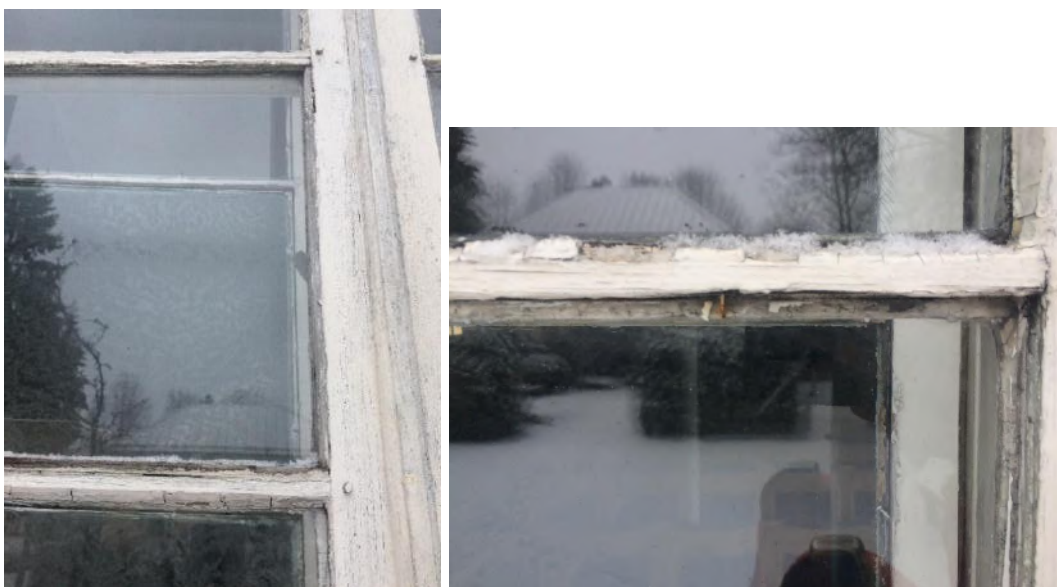
Foto, 1931.aasta palvela saali akende seisukord on ebarahuldav. Autori fotod 26.02.2020

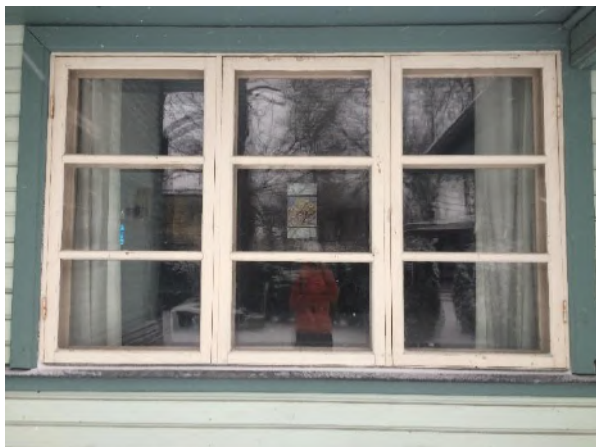
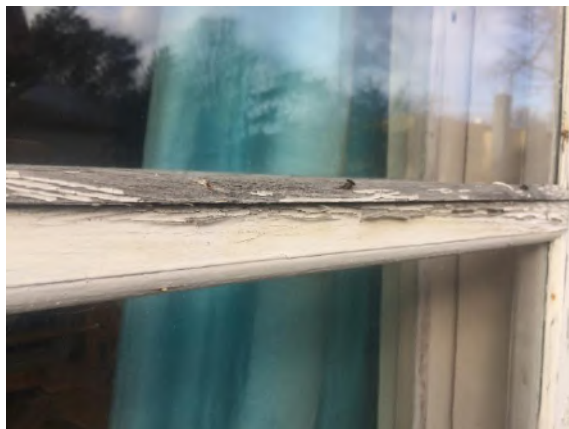
1994. aastal juurdeehitatud hoone akende kvaliteet on vana hoonega võrreldes madalam. Aknad ja ukсед said tehtud omast materjalist, mis polnud piisavalt kuivanud ja oksakohti täis. See puit sai antud Saue sohvoosis saekaatrisse antud raamide tegemiseks ja klaasida. Aknad ei ole sirged ega ka õhutihedad, vajaksid korrigeerimist.

Foto, 1994 aasta juurdeehituse aknad on massiivsema raamistikuga ja lihtsakoelised puitaknad, millel puudub profiilne piirdelaud ja aknakarniis. Akende seisukord maja põhjaküljel on hea, lõunaküljel aga ebarahuldav.
