**PEETRI PLATSI 3 HOONE EHTUSAJALUGU, VÄÄRTUSED, TEHNILINE SEISUKORD JA  
SÄILITAMISE ETTEPANEKUD**

Peetri plats 3, Narva linn, Ida-Virumaa

2019/2020 õppeaasta  
Arhitektuuri konserveerimise ja restaureerimise täiendkoolituskursuse lõputöö

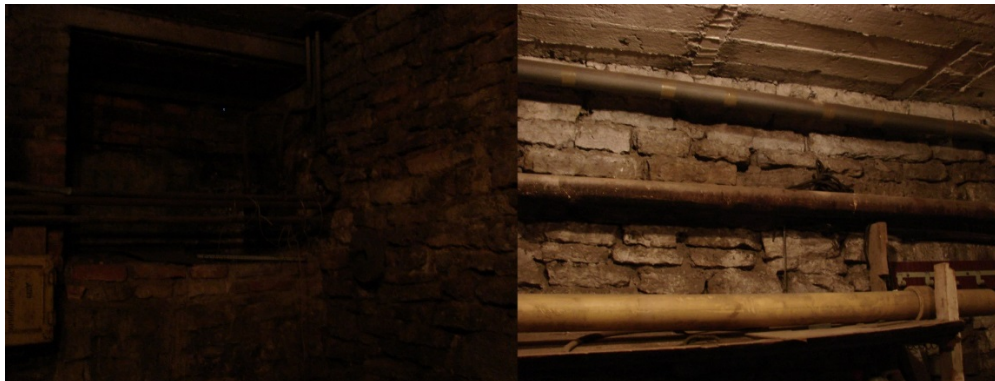
*Jn 16 Keldrikorrus. Allikas: Dekoraator OÜ „Peetri pl. 3 hoone tehnilise seisukorra eksperdi aruanne“ 2009. Narva*

Hoone vundamendid on heas seisukorras, paekivimüüritis on hästi säilinud, puuduvad praod, vuugid on täidetud. Endises katlaruumis tuli põhjavesi halvasti suletud avausest. Ülejäänud ruumides pole niiskust tuvastatud. Monoliitbetoonist keldri vahelagi on heas korras, praod ja avatud armatuur puuduvad. Keldrikorruse põrandad on betoonist, osaliselt hävinud, seal on suured praod. Seinte viimistlus suuremas osas ruumides puudub. Raudbetoon keldritrepid metallist kandekonstruktsioonidel. Kultuurkihi kogunemise ja sellele järgneva aknaavade sulgemise tõttu puudub keldris loomulik ventilatsioon.

Mahukaid, kuni 3 meetri kõrgusega, keldri ruume kasutatakse vähe, siin asuvad erinevad abiruumid ja keldri ida poolt on avaliku tualetiruumid. Rekonstrueerimisel tuleb ruumid korrastada ja kasutada eksponeerides vanu paekivi seinu. Restaureerimistööde mahtu täpsustakse peale keldriruumidele sihtotstarve loomist.

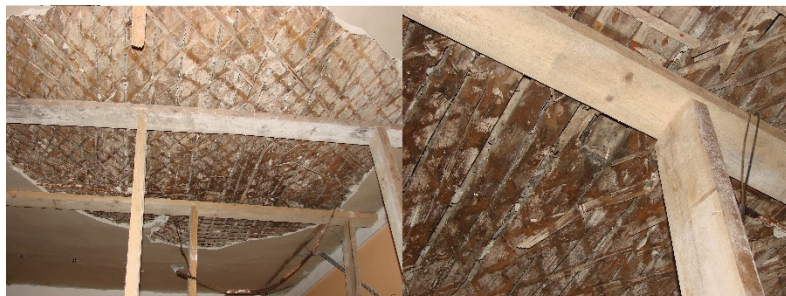
*Jn 17 Esimese ja teise korruste vahelaed. Allikas: Dekoraator OÜ „Peetri pl. 3 hoone tehnilise seisukorra eksperdi aruanne“ 2009. Narva*

Korruste vahelaed on valmistatud puittaladest, mis on kaetud laudadega ja lagi on krohvitud puit liistudel. Ruumide krohvides, mis on tingitud lae läbipaindest, on pragusid, millest pudeneb šlaki, mis on vahelagede täidiseks.

Paljudes ruumides on talade läbipaine põhjustanud põrandapinna horisontaalsuse muutumise, mis on alumise korruse sisemiste vaheseinte lammutamise tulemus.

Järgneva rekonstrueerimise käigus võimaliku vaheseinte lammutamine võib kahjustada põrandate stabiilsust. Sellega seoses on vaja tugevdada põrandate kattumist sisemiste vaheseinte eemaldamise kohtades ja taastada kaitsev krohvikih, et tagada põrandate vajalik tulekindlus.

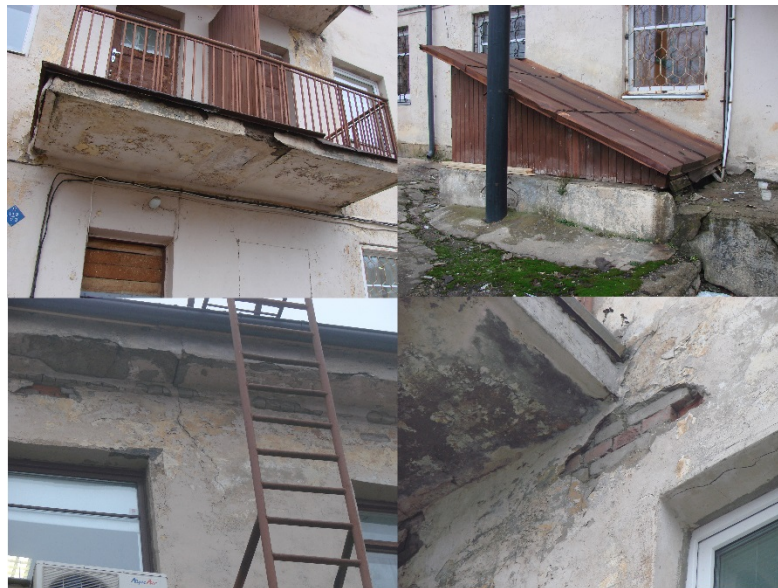
*Jn 18 Lõuna fassaadide osad. Allikas: Dekoraator OÜ „Peetri pl. 3 hoone tehnilise seisukorra eksperdi aruanne“ 2009. Narva*

Hoovi fassaadil on rõdude ja tuletõrjeredeli alal krohvikih, mis on irdunud.

Osaliselt hävis katusekatte halva seisukorra tõttu (enne katuse parandamist) fassaadi karniis. Krohvikih, mis on lagunemise ja kokkuvarisemise oht on olemas.

Hoone sokliosas on osaliselt hävinud ja puudub krohvikaitsekiht (kanalisatsioonitorude piirkondades)

Kütuse sisselaske luugid on halvas seisukorras.

Hoone lähedal pole betoonist sillutisriba. Värviline viimistlus on laiguline, udune, värvimuutunud või puudub täielikult.

Fassaadide edasiseks ohutuks kasutamiseks on vaja läbiviima järgmised tööd: eemaldada murenenud ja nõrk krohv, puhastada seinad ja karniisid hävinud värvist, kohtades, kus on vaja hallituse eemaldamise vahendiga katta, taastada krohv ja värvida fassaadid, sokli pindade hüdrofobisaatoriga katta, taastada sillutisriba.

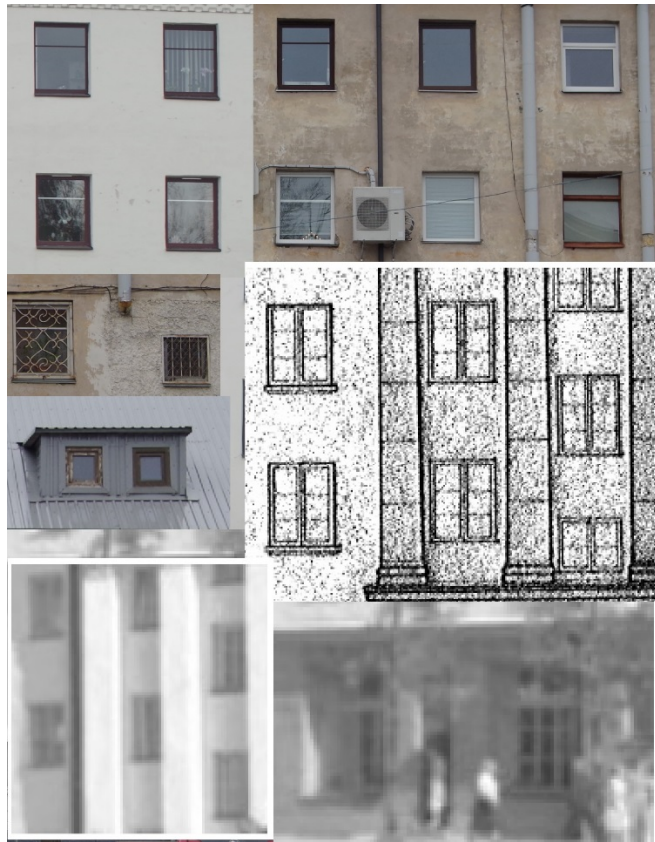
**Jn 20.** Hoone aknad. Tänapäevane ilme, projektne lahendus ja seisus 1950. aastadel.

Kõik hoone aknad on vahetatud erinevatel aegadel, nad on puidust ja plastist ning erinevat värvi. Rekonstrueerimisel on vaja viia need sama tüüpi vastavalt hoone varemolevale ilmele (vt **jn 20**), aknaraamide värvi saab valida fassaadide üldise värvilahenduse koostamisel.

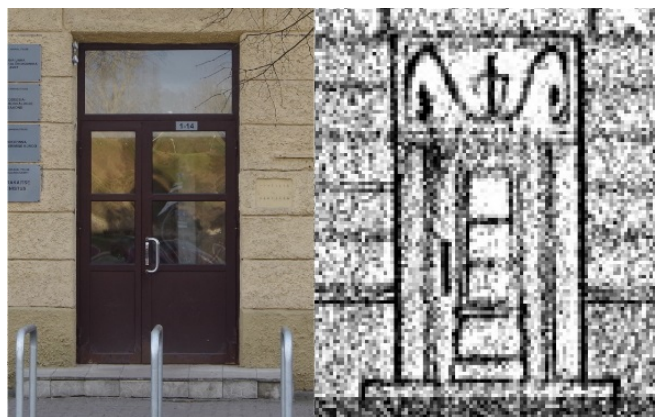
**Jn 21.** Hoone uksed. Tänapäevane ilme, projektne lahendus.

Originaalsed uksed, kui ka aknad, pole säilinud. Uued uksed on värvitud metallist. Need tuleb ka asendada uhkema taseme ustega, toetudes esialgse projekti lahendusele.

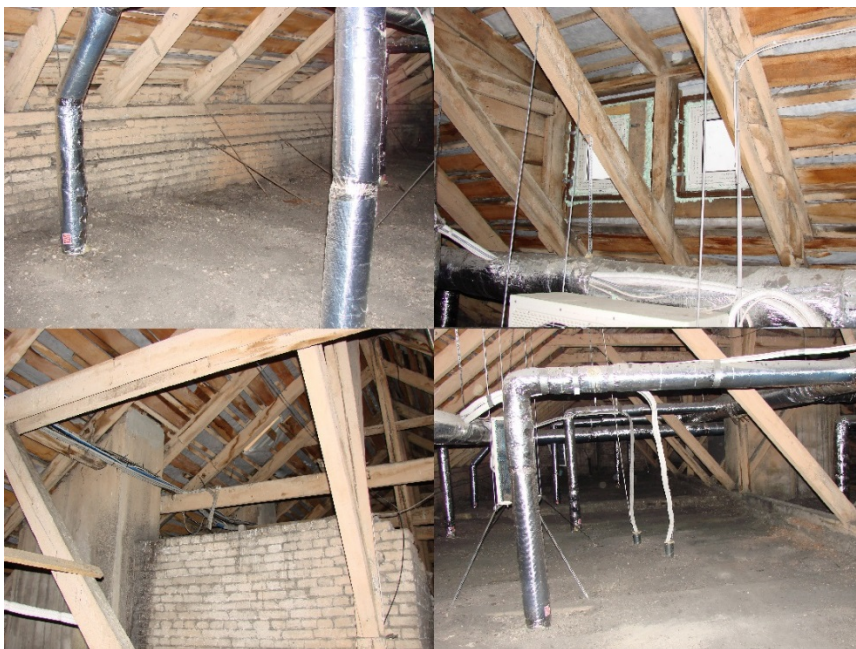
**Jn 22.** Katuse pööning. Allikas: Dekoraator OÜ „Peetri pl. 3 hoone tehnilise seisukorra eksperdi aruanne“ 2009. Narva

Puitprussidest sarikasüsteem on heas seisukorras, mädaniku pole, sarikad on läbipaindeta. Kate kahjustusteta. Aurutõke (aluscate) füüsiliste kahjustusteta. Katuseaknad on PVC'st, heas seisukorras. Soojusisolatsioon - halvas seisukorras šlakk laguneb ja muutub tolmuks. Puuduvad käigusillad. Põrandate kandekonstruktsioonid neljandal korrusel on heas seisukorras. Tulemüürides asuvate kaabliteede transiidiaavasid ei ole suletud tulekindlalt. Renoveerimisel tuleks korstnapitsid korrektselt teostada. Neljanda korrus vahelae ohutuse tagamiseks on vaja teha käigusillad. Töödelda sarikasüsteemid antiseptilise seguga.

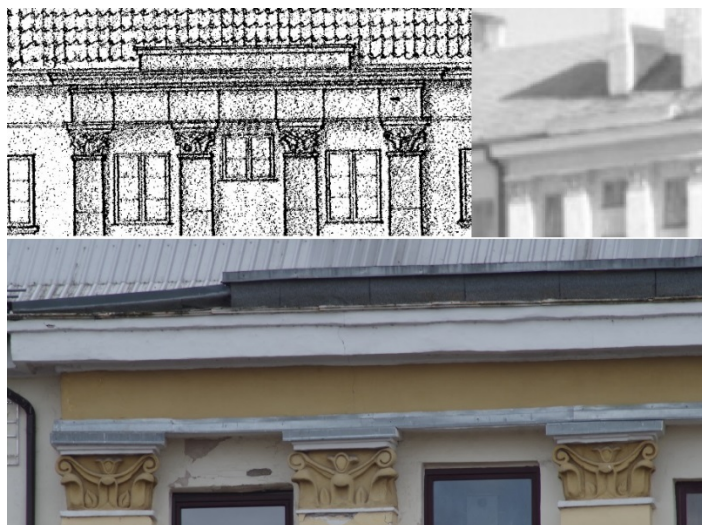
**Jn 23.** Peafassadi katuse karniisi ülemine osa. Projekti lahendus; seisukord 1950 aastal; tänane ilme. Skeemi allikad: Gradiens OÜ „Peetri plats 1,3 ja 5 hoonete fassaadide kordategemine. Fassaadide tehnilise seisukorra ekspertiis. Peetri plats 3., 2019. Narva; erakollektsioon; [www.ra.ee/fotis/](http://www.ra.ee/fotis/)

Katuse rekonstrueerimisel tuleb kindlasti puhastada peafassaadi karniisi ülemine osa, mis on hetkel kaetud ruberoidiga (vt **jn 23**).

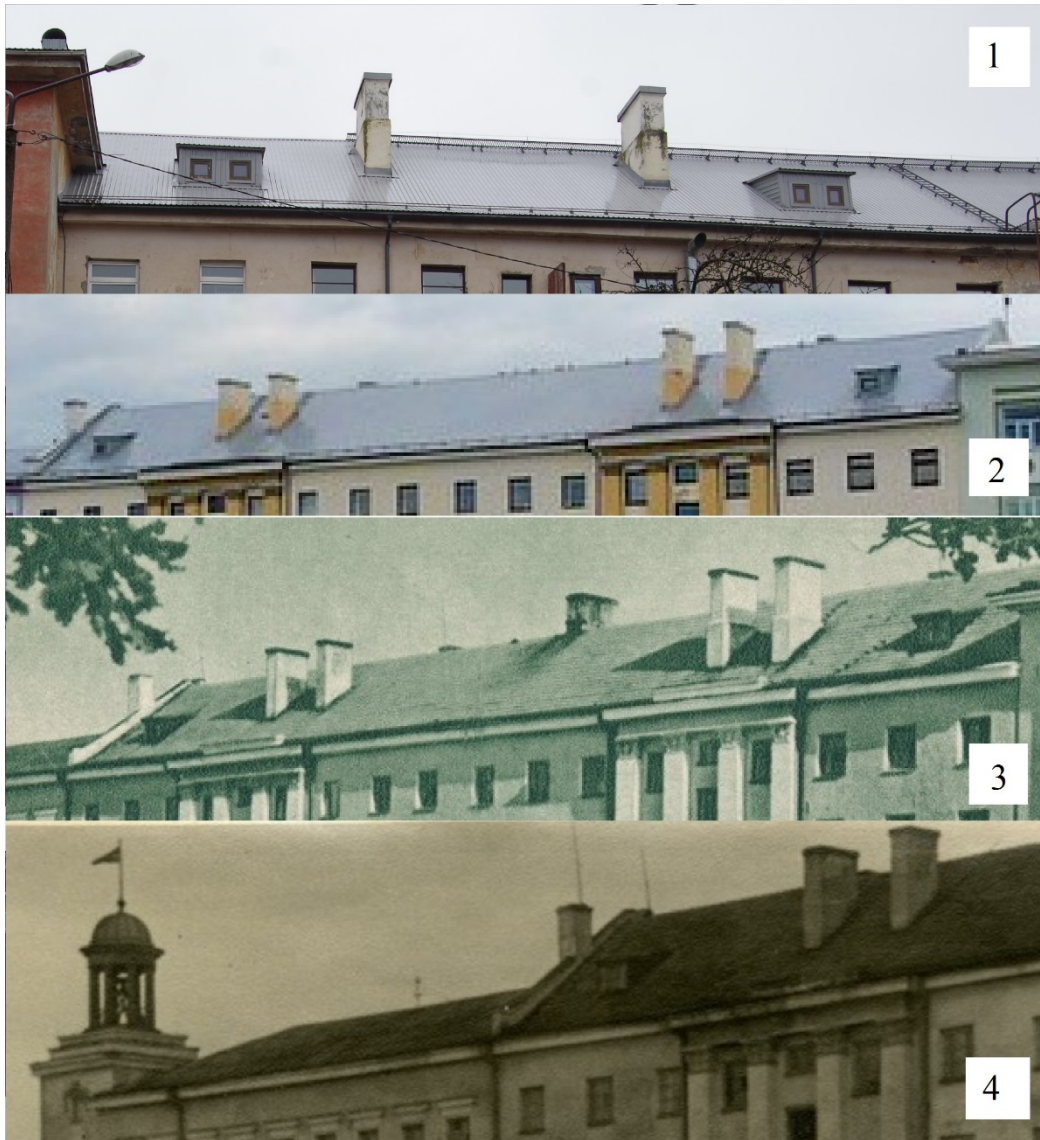
**Jn 24.** Katuse seisukord:

(1) tänapäevane lõunapoolne katus. Allikas: Gradiens OÜ „Peetri plats 1,3 ja 5 hoonete fassaadide kordategemine. Fassaadide tehnilise seisukorra ekspertiis. Peetri plats 3., 2019. Narva; (2) tänapäevane vaade Peetri platsist. Allikas: Gradiens OÜ (3) 1950 aastat (4) 1961. aastal. Allikas: [www.muis.ee](http://www.muis.ee)

Joonisel **Jn 24** on esitatud erinevad katusekate tüüpid. Esialges projektil oli ette nähtud katusekivid, seda tõendavad kõrge katusekalle ja katuse konstruktsioon, mille massiivsed sarikad on ettenähtud suure kormuse kandmiseks. Narva linnas katusekivide kasutamise levinud tavast räägivad eakad linna elanikud. Kuid täpsemaid tõendeid ei leidnud, kas kunagi oli kivikatus või hoopis ka levinud eterniitplaadid. Selge, et tänapäevase profilleeritud metallplekk ei klappi kokku hoone stiiliga, katuse renoveerimisel eelistatavalt kasutada tsingitud silepleki. Üldise hoonete projekti koostamisel võiks ka kasutada katusekivisid.
