**Merivälja sadamakai reisijate  
LAEVA- JA BUSSIOOTEPAVILJON**  
**maastikuarhitektuurse ansambli osana**

**Hoone arhitektuuri väärtustamine  
ja  
kaitse alla võtmise ettepanekud.  
Restaureerimistöode ettepanekud.**

2019/2020 õppeaasta  
Arhitektuuri konserveerimise ja restaureerimise täiendkoolituskursuse lõputöö

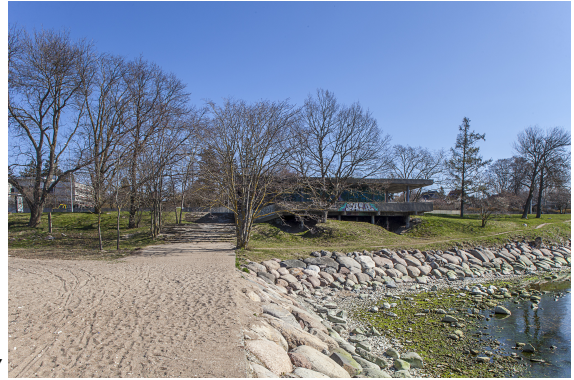
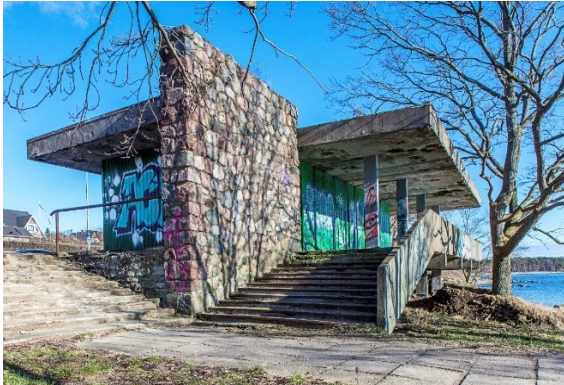
Paviljon on 1960ndatele iseloomulikult õhulise läbipaistva maastikku sulanduva arhitektuuri-ga. Teostus erineb pisut uurimuses kasutatud projektdokumentatsioonist. Hooldamatusele vaatamata on säilinud ent avariilises seisukorras. (ill 14, 17-22)

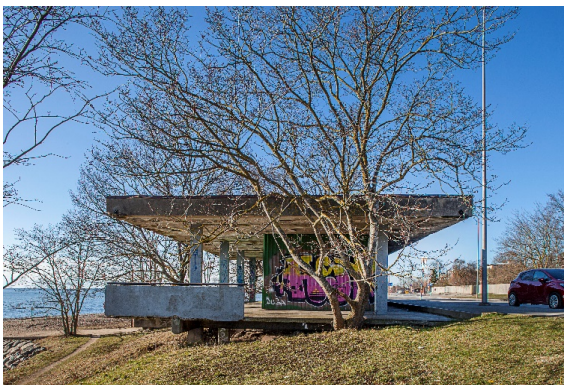
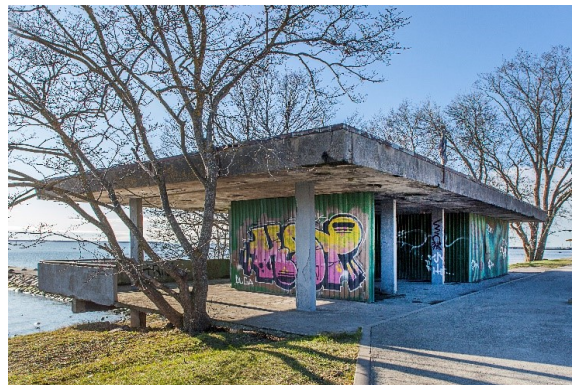
21

seks on halb ehituskvaliteet, keskkonnamõjud, hooldamatus. Paviljoni lõunakülje põrandapinda ja hoonemahu põhjaküljel muulile suunduvat trepistikku lagundavad juhuslikult kasvatama läinud puud (ill 17, 21-22).

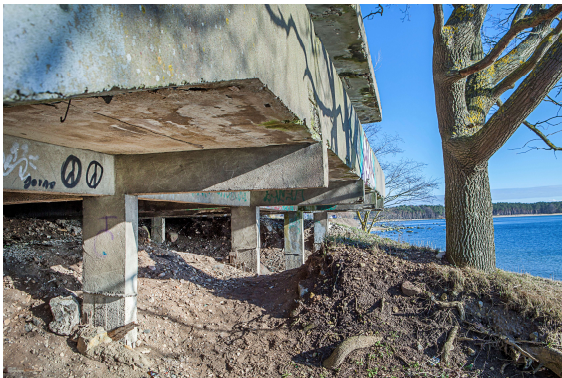
23

Betoonvundament on halvas seisukorras. Taristu nähtavat osa kattev krohv on osaliselt varisenud. Inimtegevuse ja loodusliku erosiooni tõttu on pinnas vähenenud ja postid paljandunud kohati lausa tallani (ill 23-24). Betoonvahelae alumine külg, kandetalad ja postvundament on oma poorse pinnaga kliimaatilistele tingimustele avatud, sellest tingitult on betoon varisenud, suures pinnas on paljastunud roostetav ja vandalismi tõttu katkenud sarrus (ill 24-25).

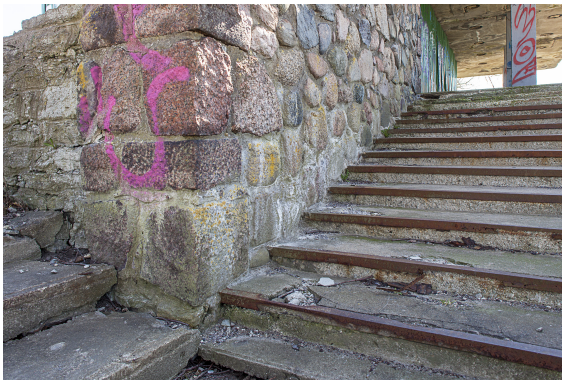
26

Trepi tala on heas korras ent trepi alumine külg on mitmeti kahjustatud - orgaanika, paljandunud sarrus, pudenev betoon. Trepi astmestik on murenenud ja pole käidav (ill 26). Astmeserva kaitsvad nurkraudad on osalt läbi roostetanud (ill 27).

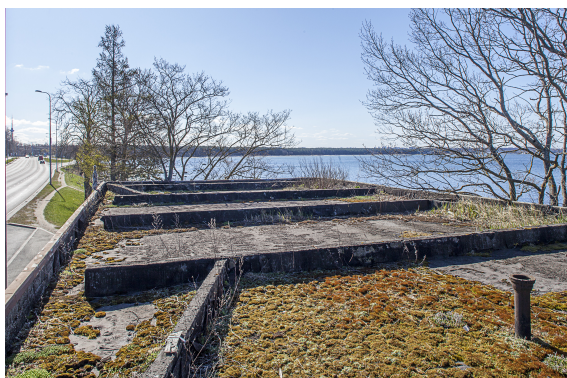
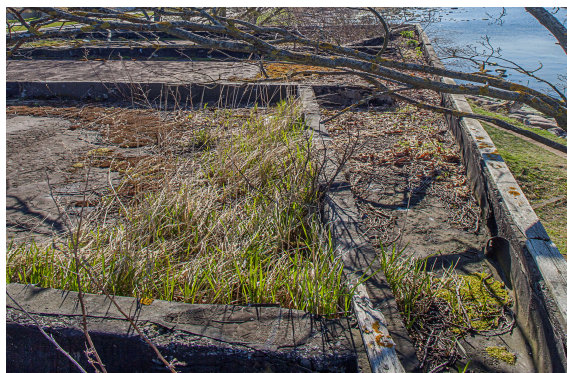
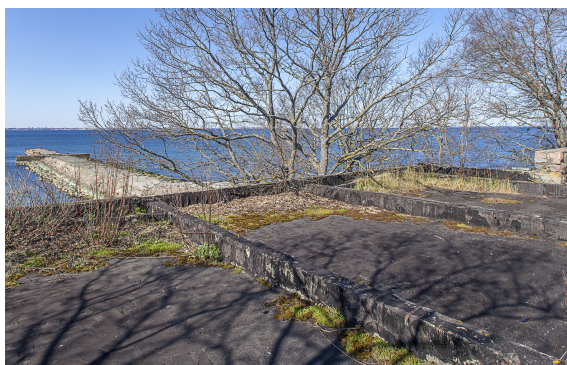
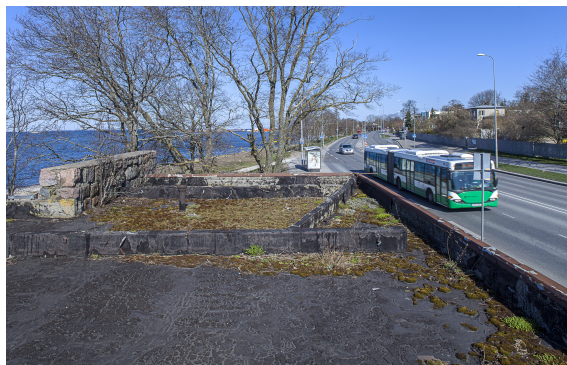
Katusel kasvavad sammal, põõsad (ill 28-31). Katusekate on amortiseerunud, konstruktsioonid lasevad vett läbi. Laepind on märg, kaetud vetikate ja samblaga (ill 32-35). Krohvi ja betooni pinnad on suures mahus kahjustunud. Plekk katusekonstruktsioonil ja merepoolisel parapetil on hävinud. (ill 28-31) Veesülitid on ummistunud (ill 36). Parapeti tänava poolisel küljel on säilinud arvatavalt peatusesiltide kinnitused (ill 36).

- Katusekattematerjalina võib kasutada ka sobilikke kaasaegseid alternatiive (nt PVC v SPS). Parapetiplekk uuendada esialgse eeskujul.
- Väärtuslikud detailid (veesülitid, piirde käepide) säilitada, puhastada, hävinud osas taastada. Siltide kinnitused võib eemaldada.

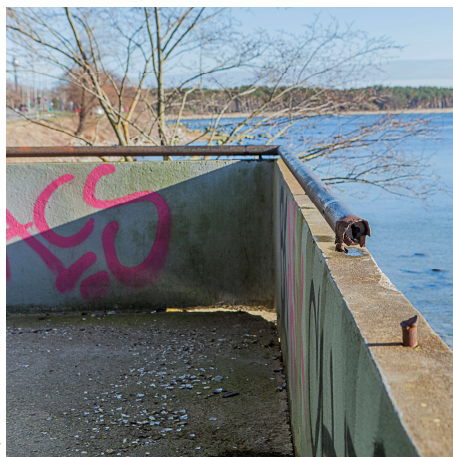
38

Piirde-põranda ühenduskoht on tõsiselt kahjustatud - sarrus paljastunud, betoon irdunud (ill 20,38). Käepidemetoru on säilinud osaliselt (ill 37-38).

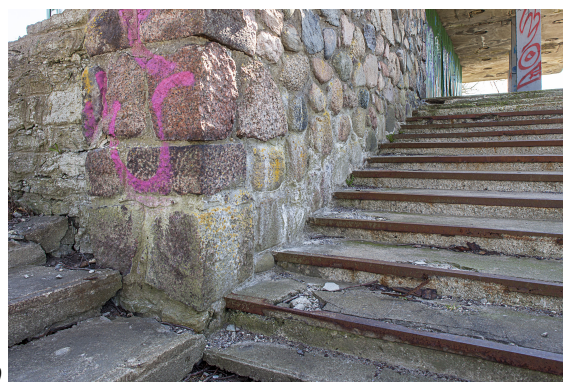
41

Maakivimüür on heas seisukorras originaalvuugiga. Üksikud segust tühjad vuugid esinevad müüri nurkades, kus on sadevesi alla voolanud. Müüril on soolakahjustusi, mille põhjuseks võib olla suur tsemendisisaldus mördis, kapillaarniiskus, õhusaaste. Seinal esineb orgaanikat (vetikad, sammal) (ill 41). Seinapind on rikutud grafitiga (ill 41).

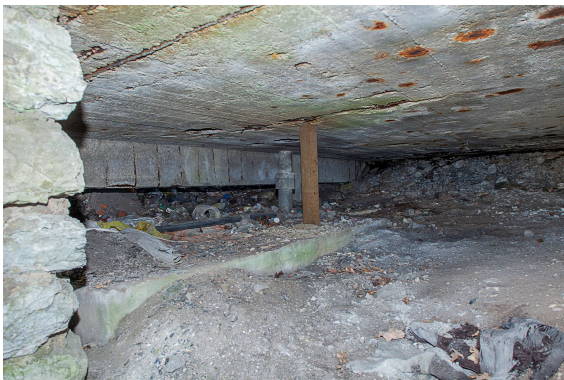
42

Tualettruumid pole nähtaval, vajavad täiendavaid uuringuid. Kogumiskaev õhutustoruga on säilinud puutumata (ill 28,31,42). Üks kanalitorudest on säilinud kohtpaikselt (ill 42).

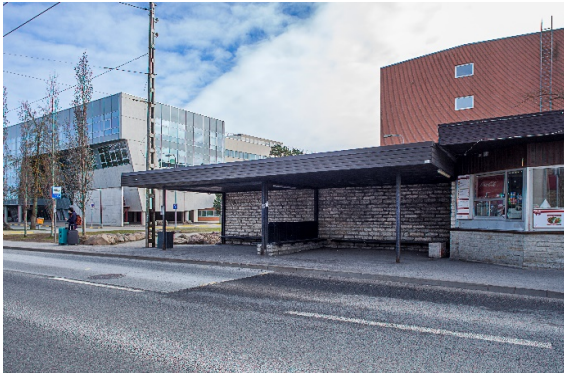
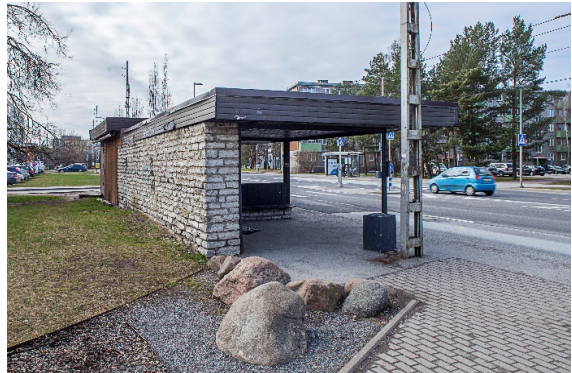
Hoone on säilinud heas korras.1990ndail on lisandunud juurdeehitusena toiduputka(ill 64-65).

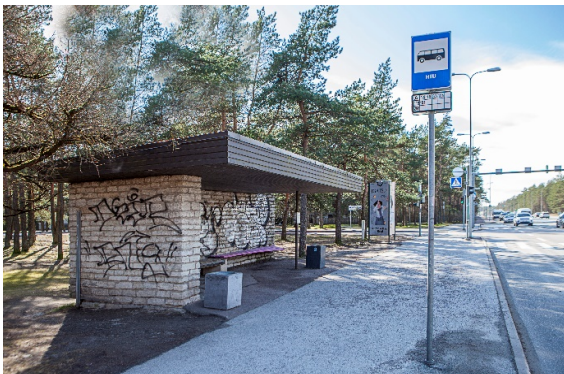
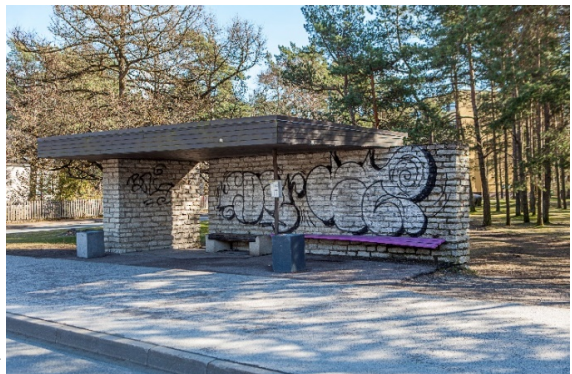
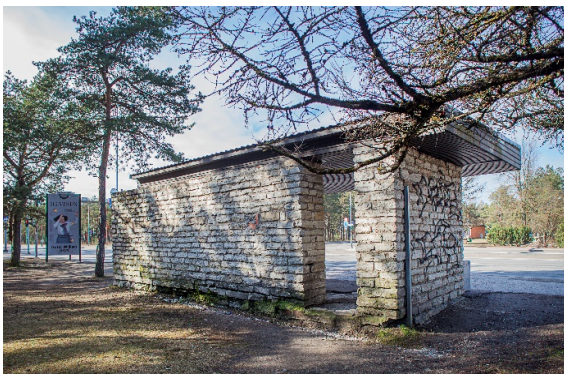
Hoone konsooliste vajab uuendamist, seinapinnad grafitist puhastamist (ill 66-68). NB! Ehitis on tüüpprojektide seas ainulaadne. Omades ajastuomast arhitektuurilist-esteetilist väärtust kaaluda hoonele rakendavaid kaitse võimalusi.

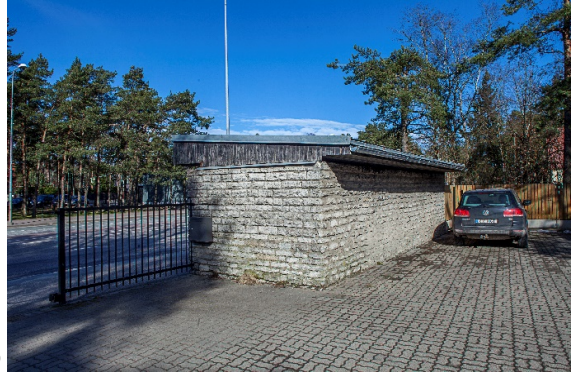
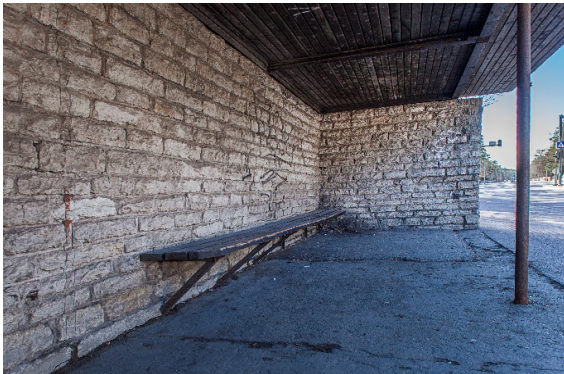
70

Varjualuse nähtav metallkarkass ja vigurdamised katuse parapetiga vähendavad selle vormilist võlu (ill 70-71). Probleemne on ehitise paiknemine justkui kellegi krundil pigistatult piirdeaedade vahele (ill 69-70). Konsooliste on osaliselt säilinud ja heas seisukorras (ill 71).

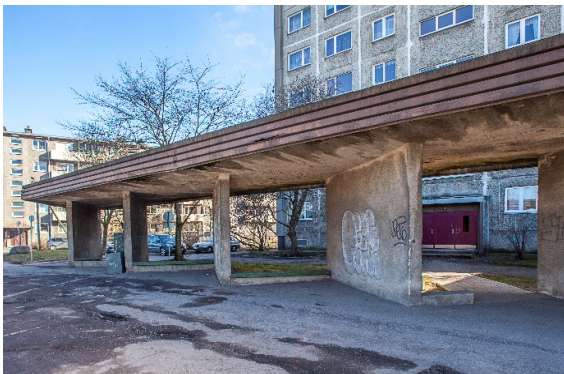
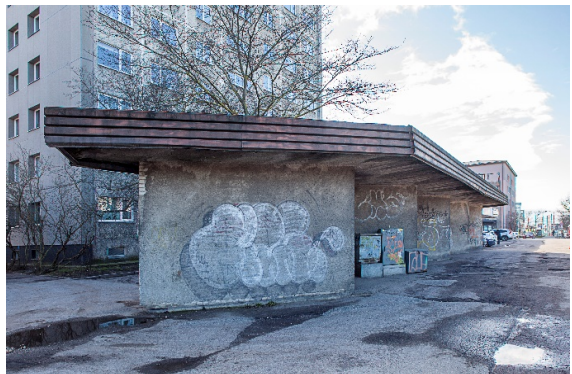
Tõenäoliselt on tegu ajajärgu hilisema ehitisega, mida järelgab uudsest arhitektoonikast ja materjalikasutusest - metallprofiiliga kaetud parapet, krohvitud tellismüürid (ill 72-73). Seisukord on rahuldav. Parapet vajab remonti, seinad krohvimist, istmed uuendamist. Ehitis pole kasutuses.

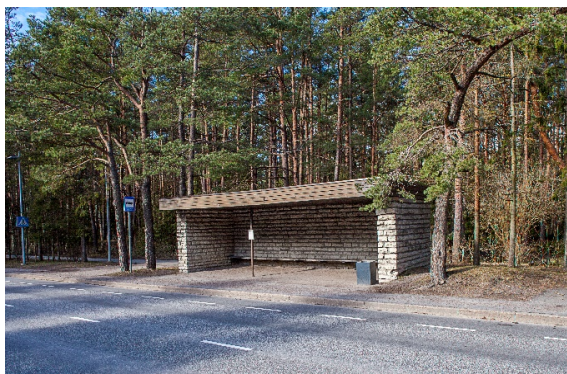
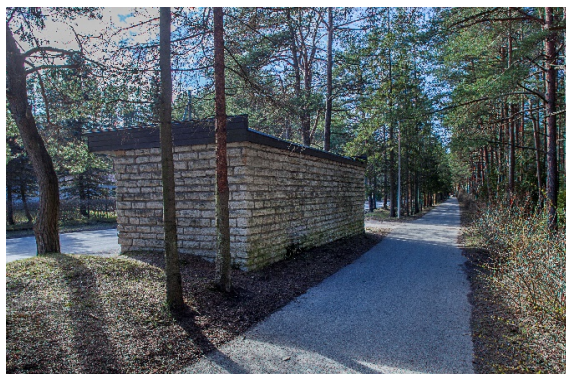
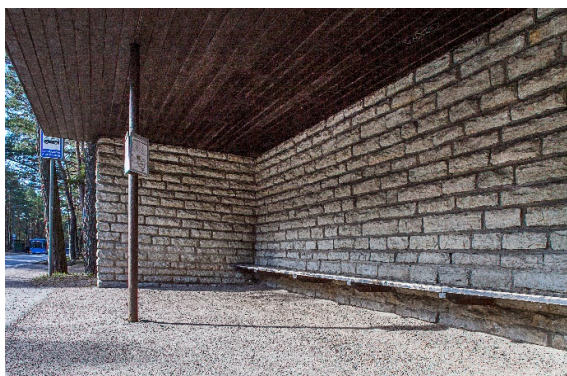
Seisukord on hea. Katuse pind vajab orgaanikast puhastamist, puitdetailid värskendamist (ill 74-76).

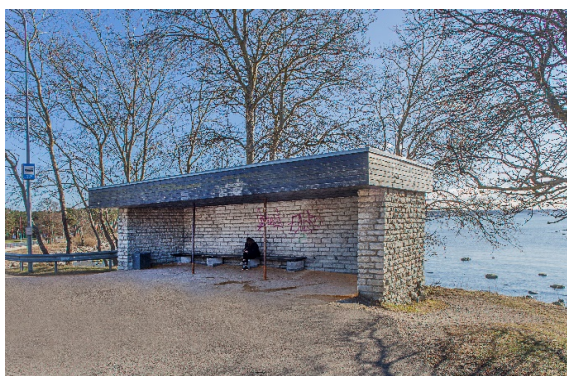
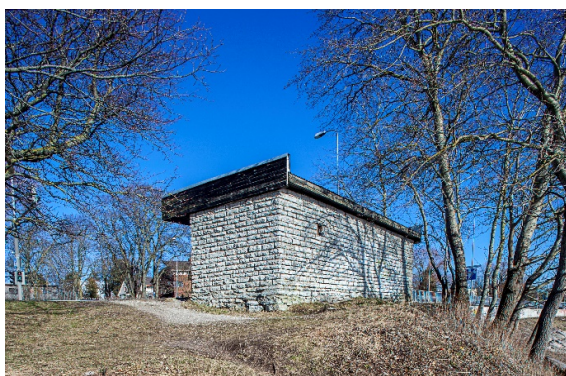
Paekivimüüri kaunistab grafiti. Müüri vuugid vajavad mere poolisel küljel täitmist. Parapeti plekk on korralik, laudis vajab hooldust. Kaotsis on konsooliste. Säilinud on konsoolide kinnituse süvendid seinapinnas (ill 77). Hoone tagaseinas elektrikapi orv (ill 78).
