# EPRA KOOLIMAJA

ajalooline ülevaade  
seisundihinnang  
säilitamise ettepanekud

Eesti Kunstiakadeemia  
muinsuskaitse täiendkoolituse  
lõputöö

Epra küla, Põhja-Sakala vald, Viljandi maakond

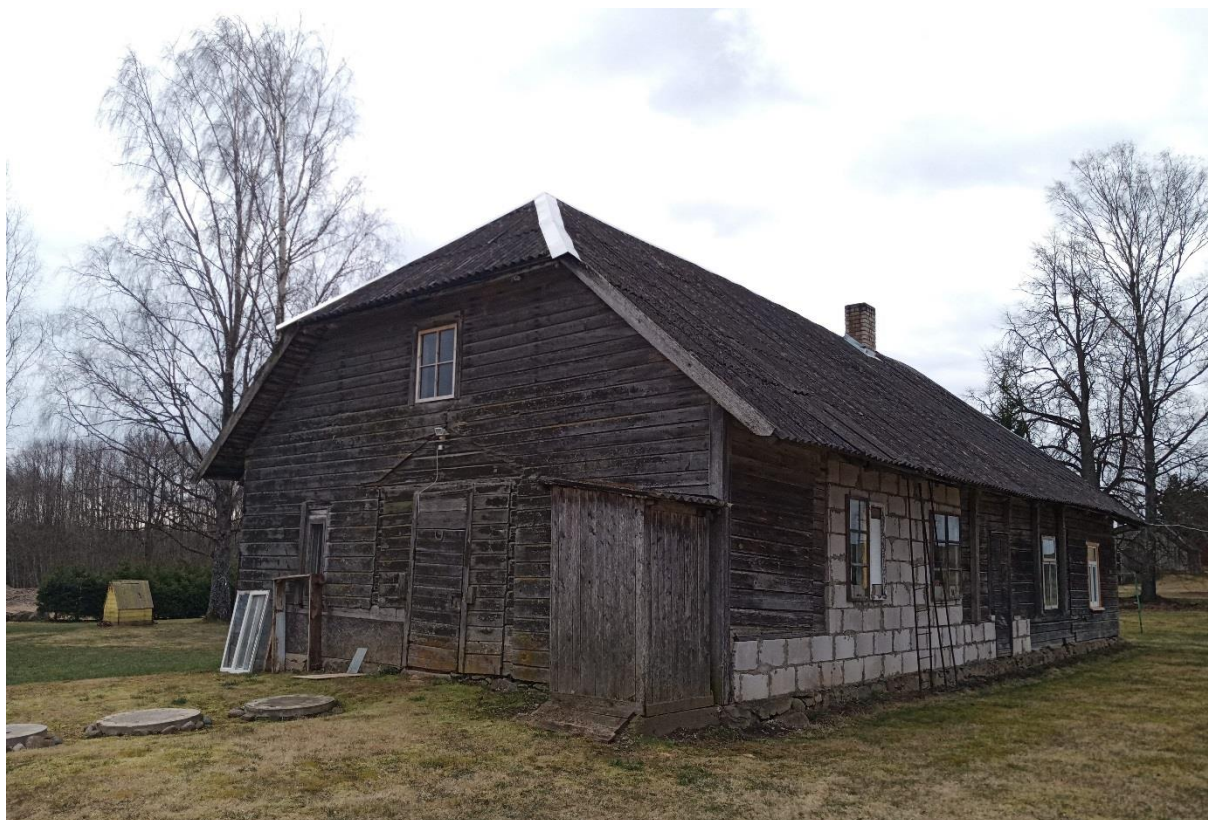
Palkkehandi seisukorda võib üldjoontes pidada rahuldavaks. Kuigi hoone loodeseinas on palke ulatuslikult tuhaplokiga asendatud, on see siiski hoidnud hoonet tervikuna hävingust. Tänu sellele säilinud väärtused kaaluvad selgesti üles nõukogude ajal „rikutud“ seinaosade silmariivava ilme.

*Foto 2 Vaade põhjast*

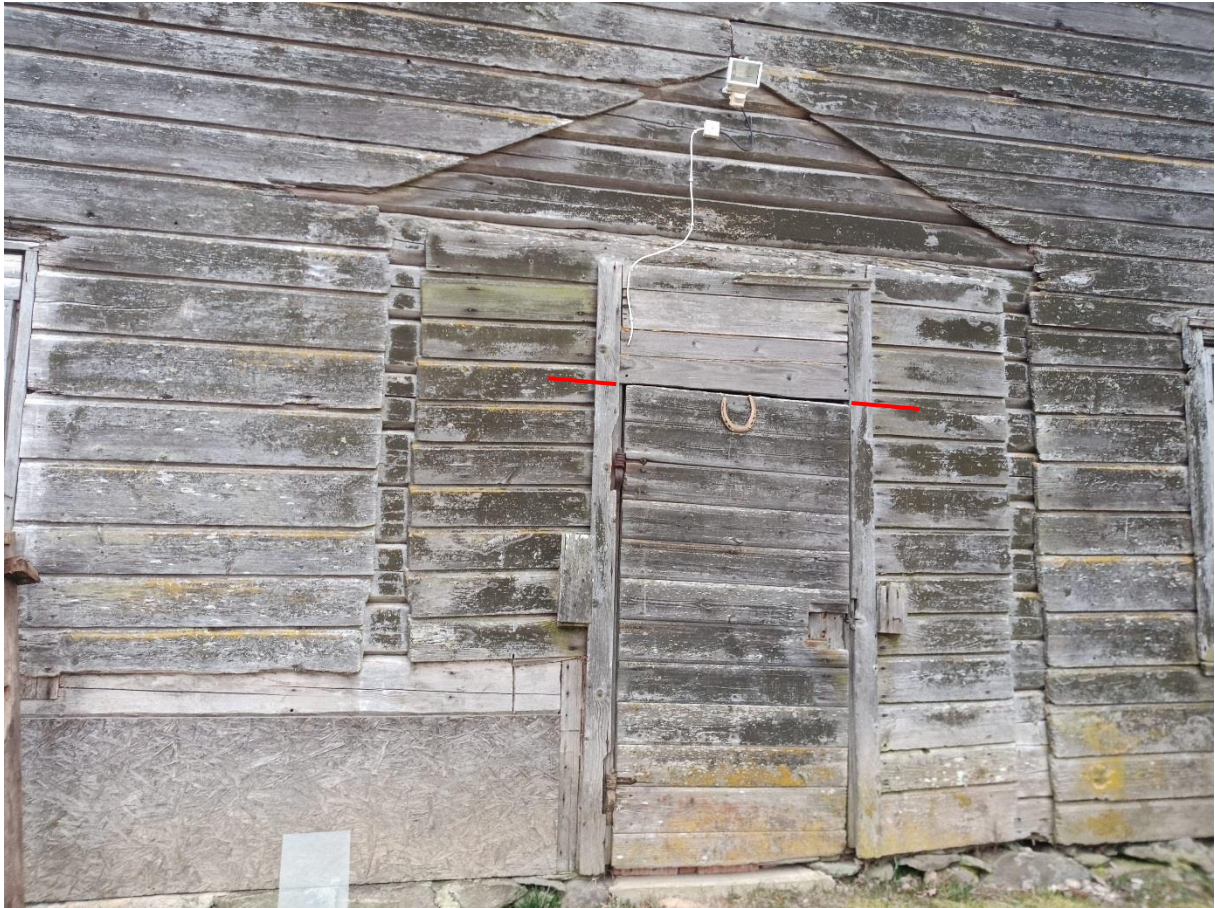
Hoone kirdeotsas paiknenud eeskoda on tänaseks hävinud, kuid säilinud fassaadilaudis markeerib tänaseni selle asukohta. Tegemist on niisiis tänuväärse viitega algupärale, mis hõlbustab hoone originaalkuju taastamist. Algselt eeskojast hoonesse viinud originaaluks on hävinud ning asendatud. Alloleval fotol on näha ka puitlaastplaadiga kaetud sein alumine osa hoone idanurgas.

*Foto 3 Eeskoja asukoht kirdepoelses otsaseinas*

Hoone kirdeotsas on säilinud endise tuulekoja mahtu kenasti markeeriv laudis (Foto 3). Kuigi olemasoleval kujul säilitamise mõttes ei ole sellel erilist väärtust, siis taaskord aitab see omanikul saada algupärasest tervikust selgema arusaama.

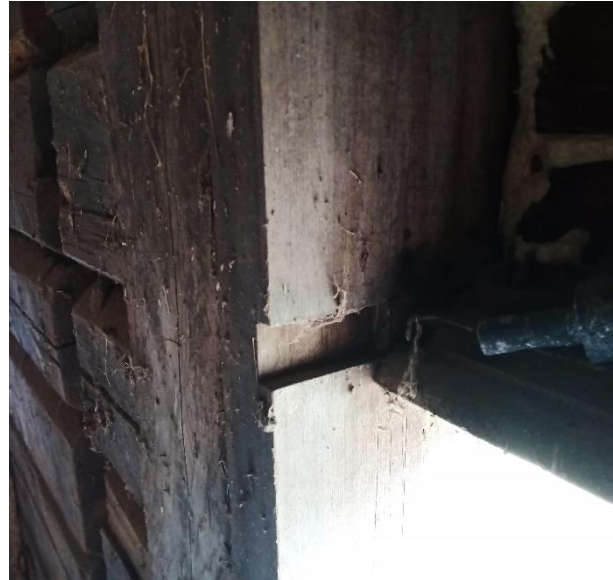
*Foto 4 Rõhtimposti jaoks süvistatud pesa kirdeseinas paikneval ukselelil*

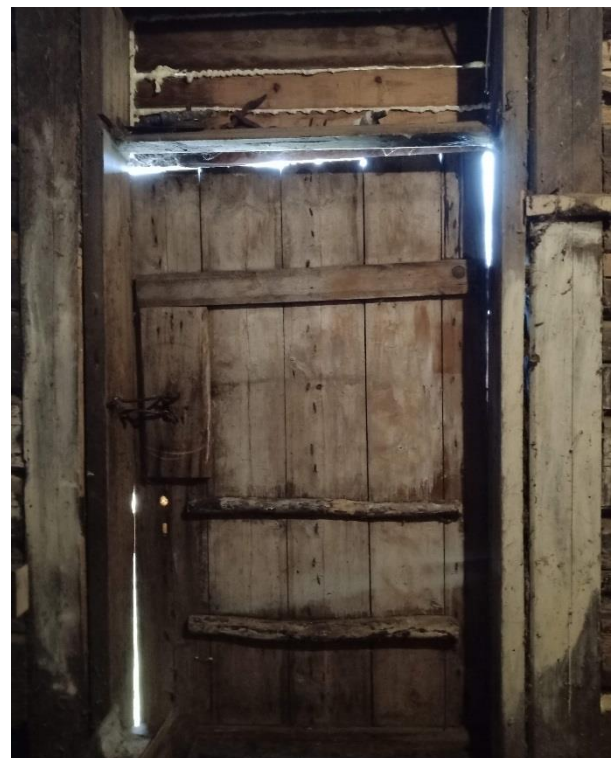
*Foto 5 Sisevaade kooli kunagisele peasissepääsule*

Fotol 5 võib näha, et ka alumiste ristuvate palkide vahel on ca 5cm laiune vahe. Palgisüdamike asetsemine võrdlemisi ühel vertikaalsel teljel viitab sellele, et kõige alumine palk pole teiste suhtes siiski oluliselt liikunud. Foto 6 põhjal on altpoolt teine palk küljele ehk edelasuunas tapist umbes 2cm välja vajunud, kuid Fotol 5 otsvaates olev alumine palk seevastu üksnes minimaalselt – erinevus teise palgi otsa ning esimese külje vahel on võrreldes teise palgi edelasuunalise nihkumisega vaevumärgatav. Ka alumise palgi sisekülj paistab olevat suhteliselt sirge. See annab alust arvata, et tühimik palkide vahel ei ole puidukahjustuse tagajärg. Tegemist võib olla ehitusveaga, kuid see on väheusutav. Samuti on keeruline ette kujutada funktsiooni, mida võiks taoline sihipäraselt tehtud auk hoone jaoks täita.

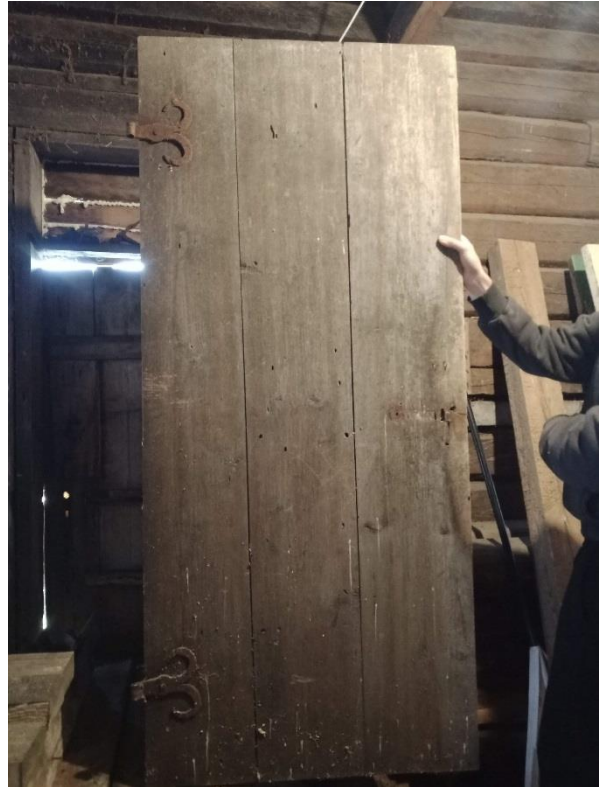
*Foto 6 Arvatavasti hoone algupärane vaheuks*

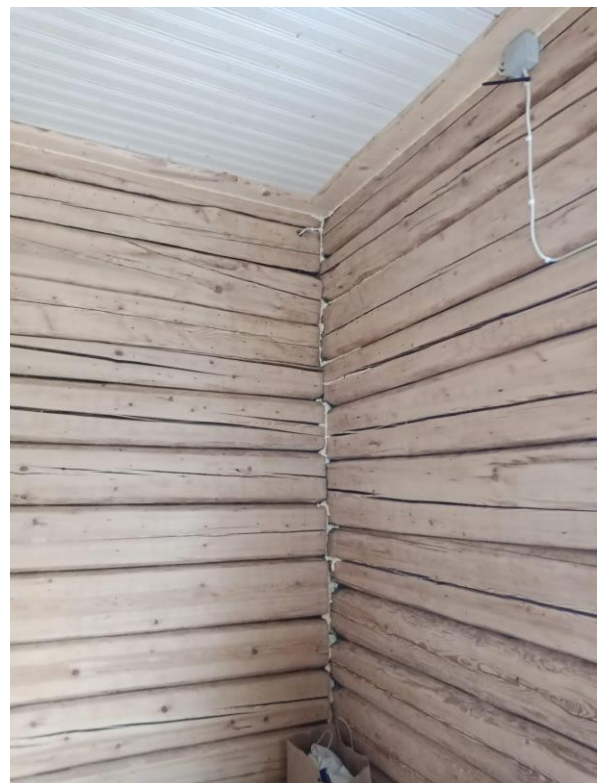
*Foto 7 Montaaživahuga täidetud tapinurgad*

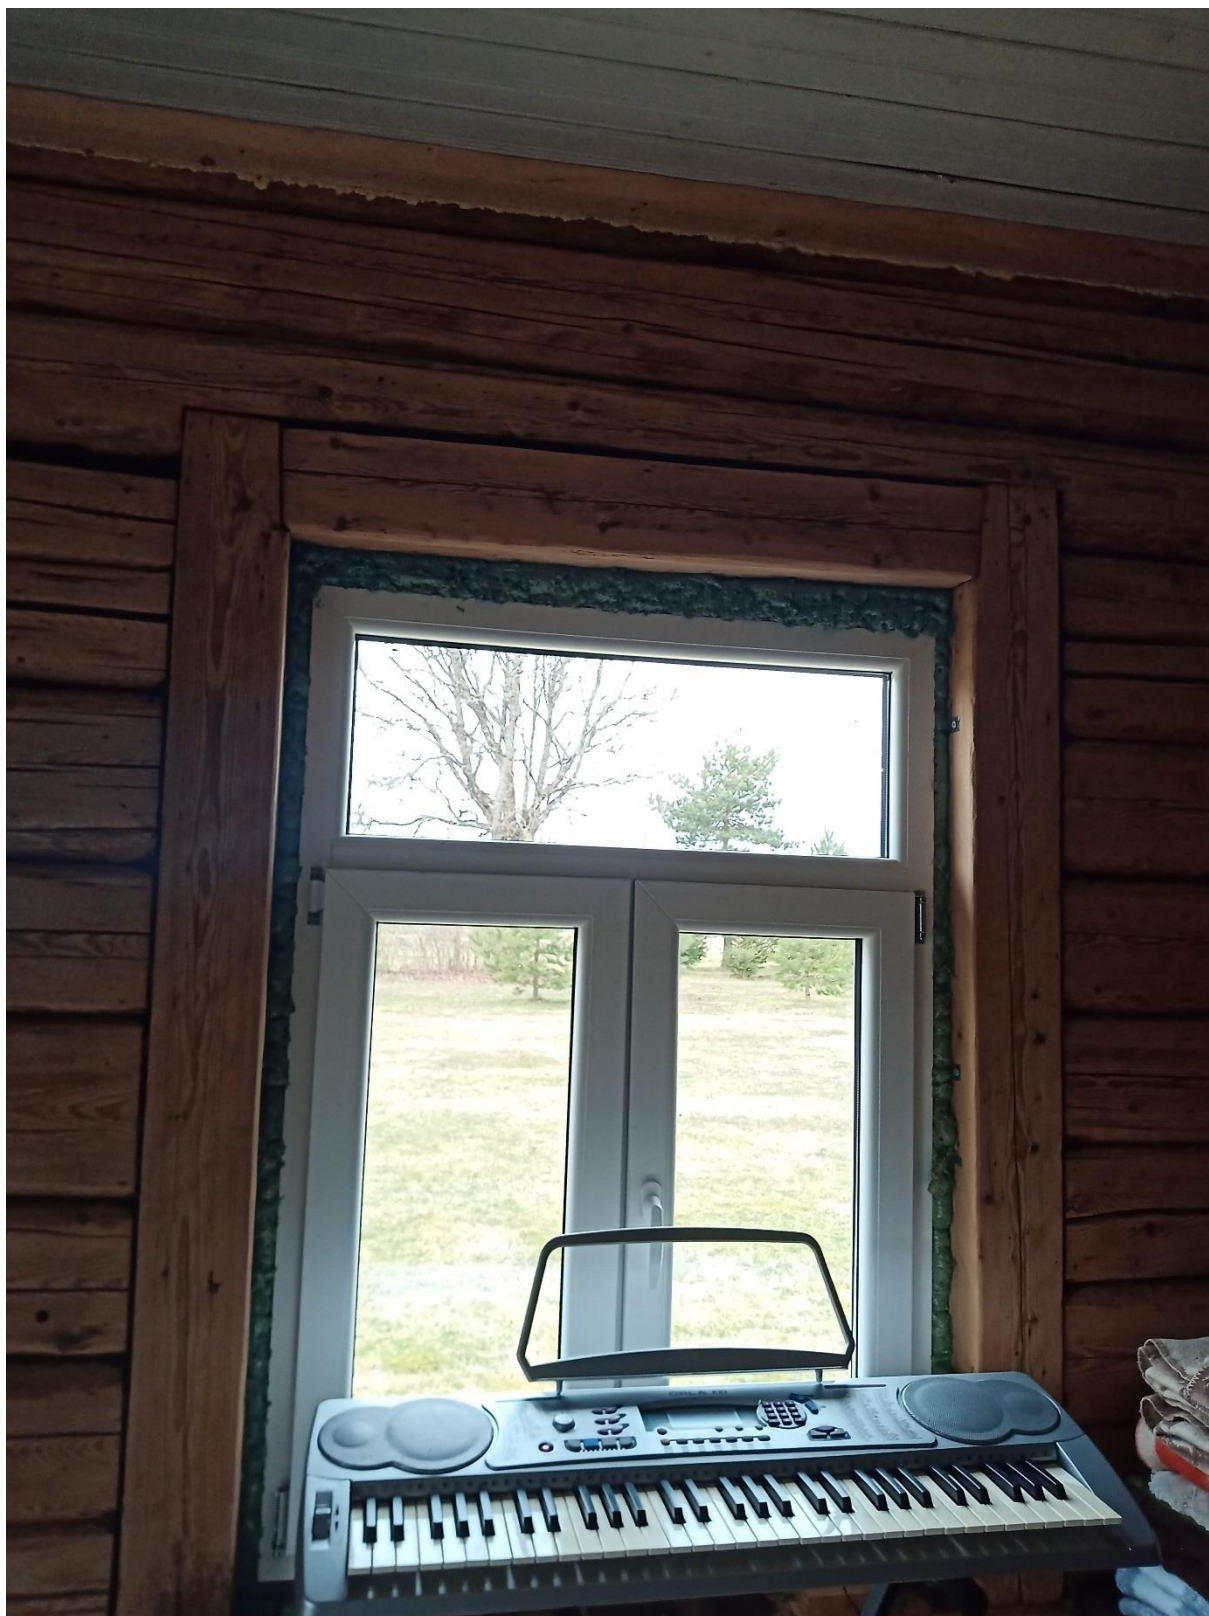
*Foto 8 Sobimatu aken, sobimatu liist, sobimatu paigaldusviis*

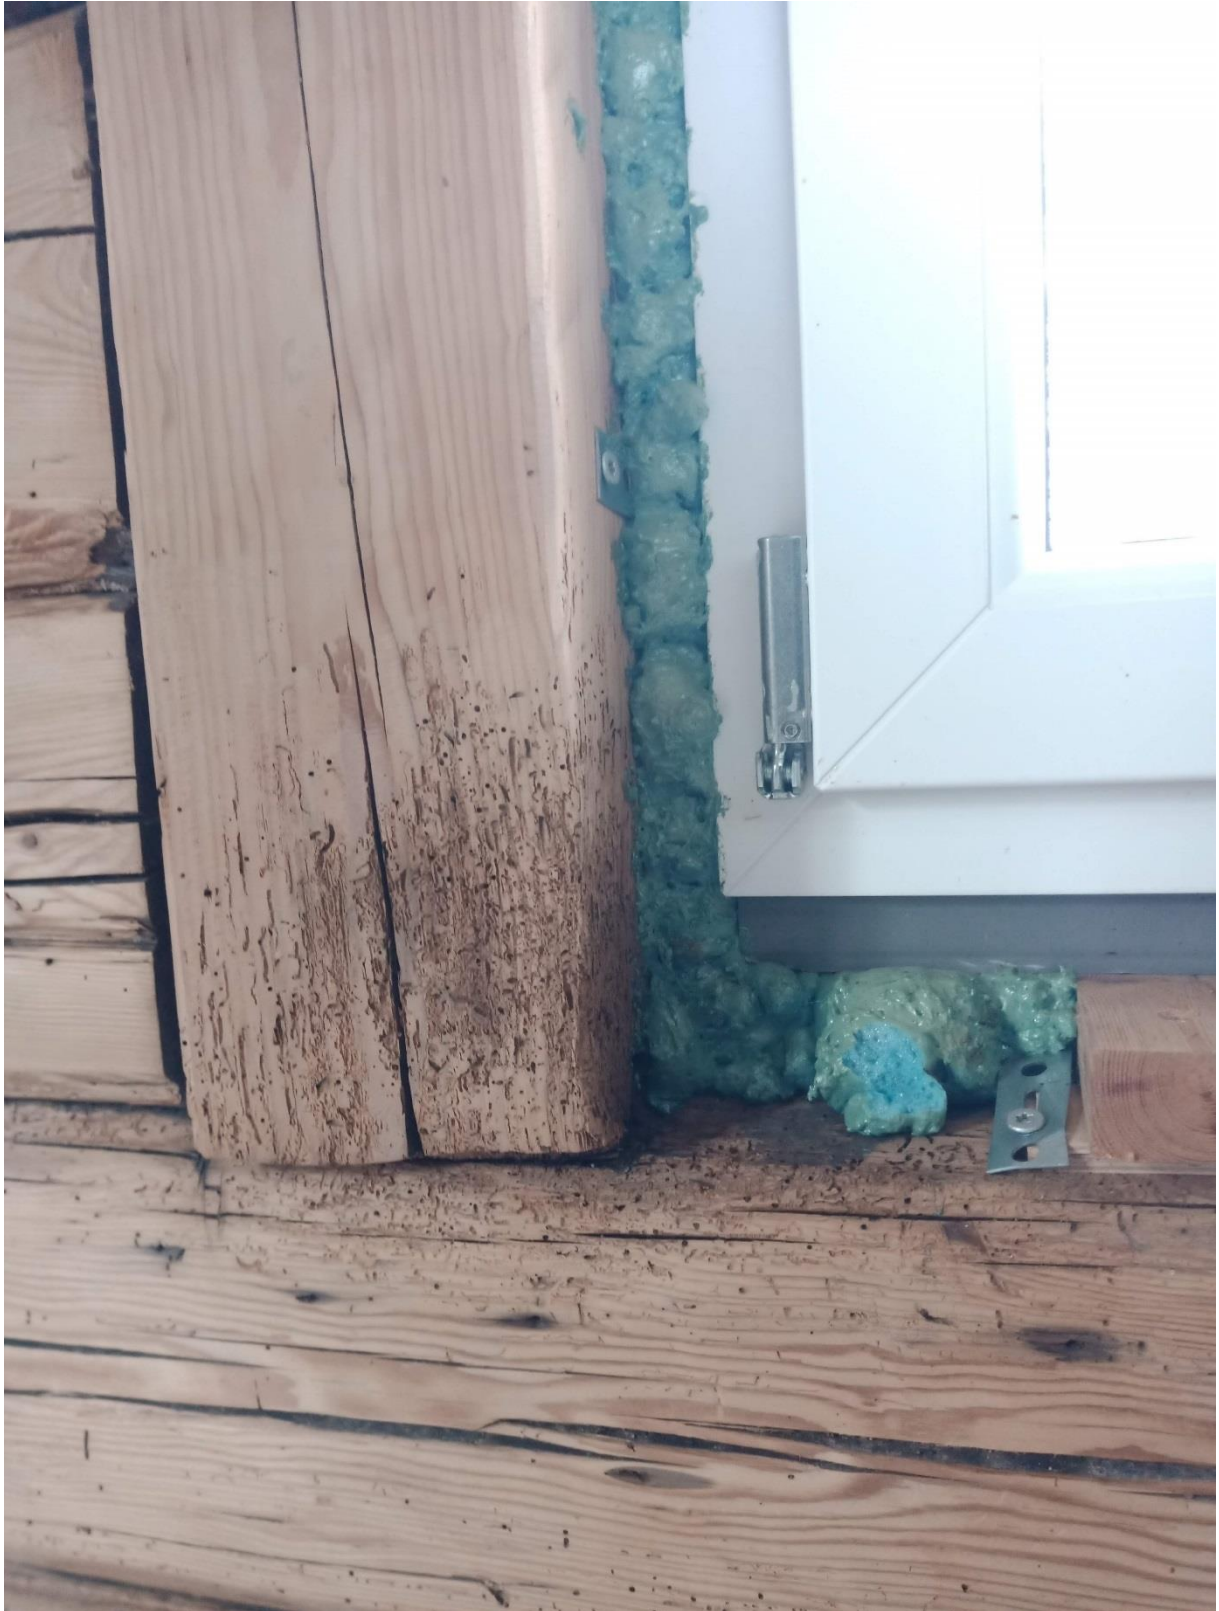
*Foto 9 putukkahjuri tegevuse jäljed tenderposti alumisel otsal*

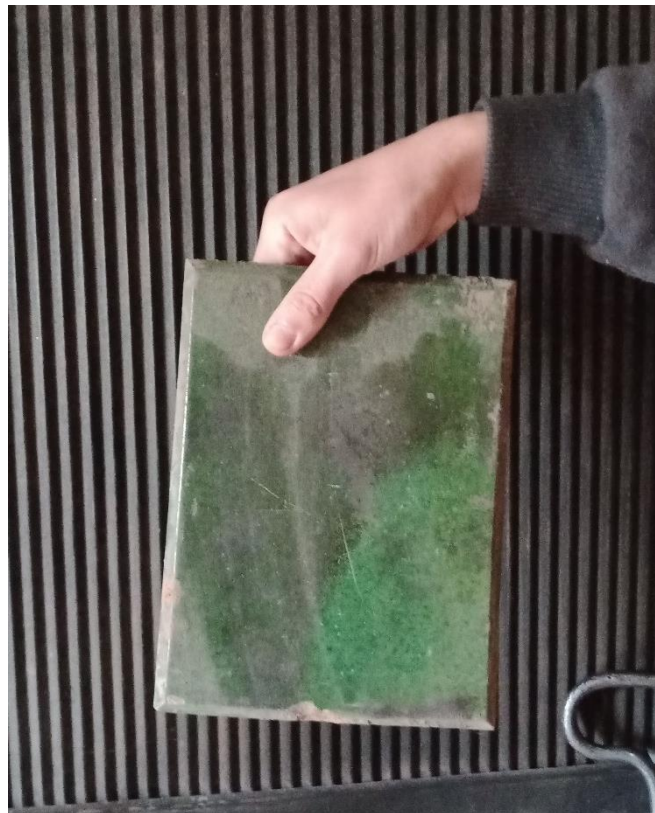
*Foto 11 Olemasoleva laguneva ahjusuu toestamiseks kasutatud kahhelkivi*

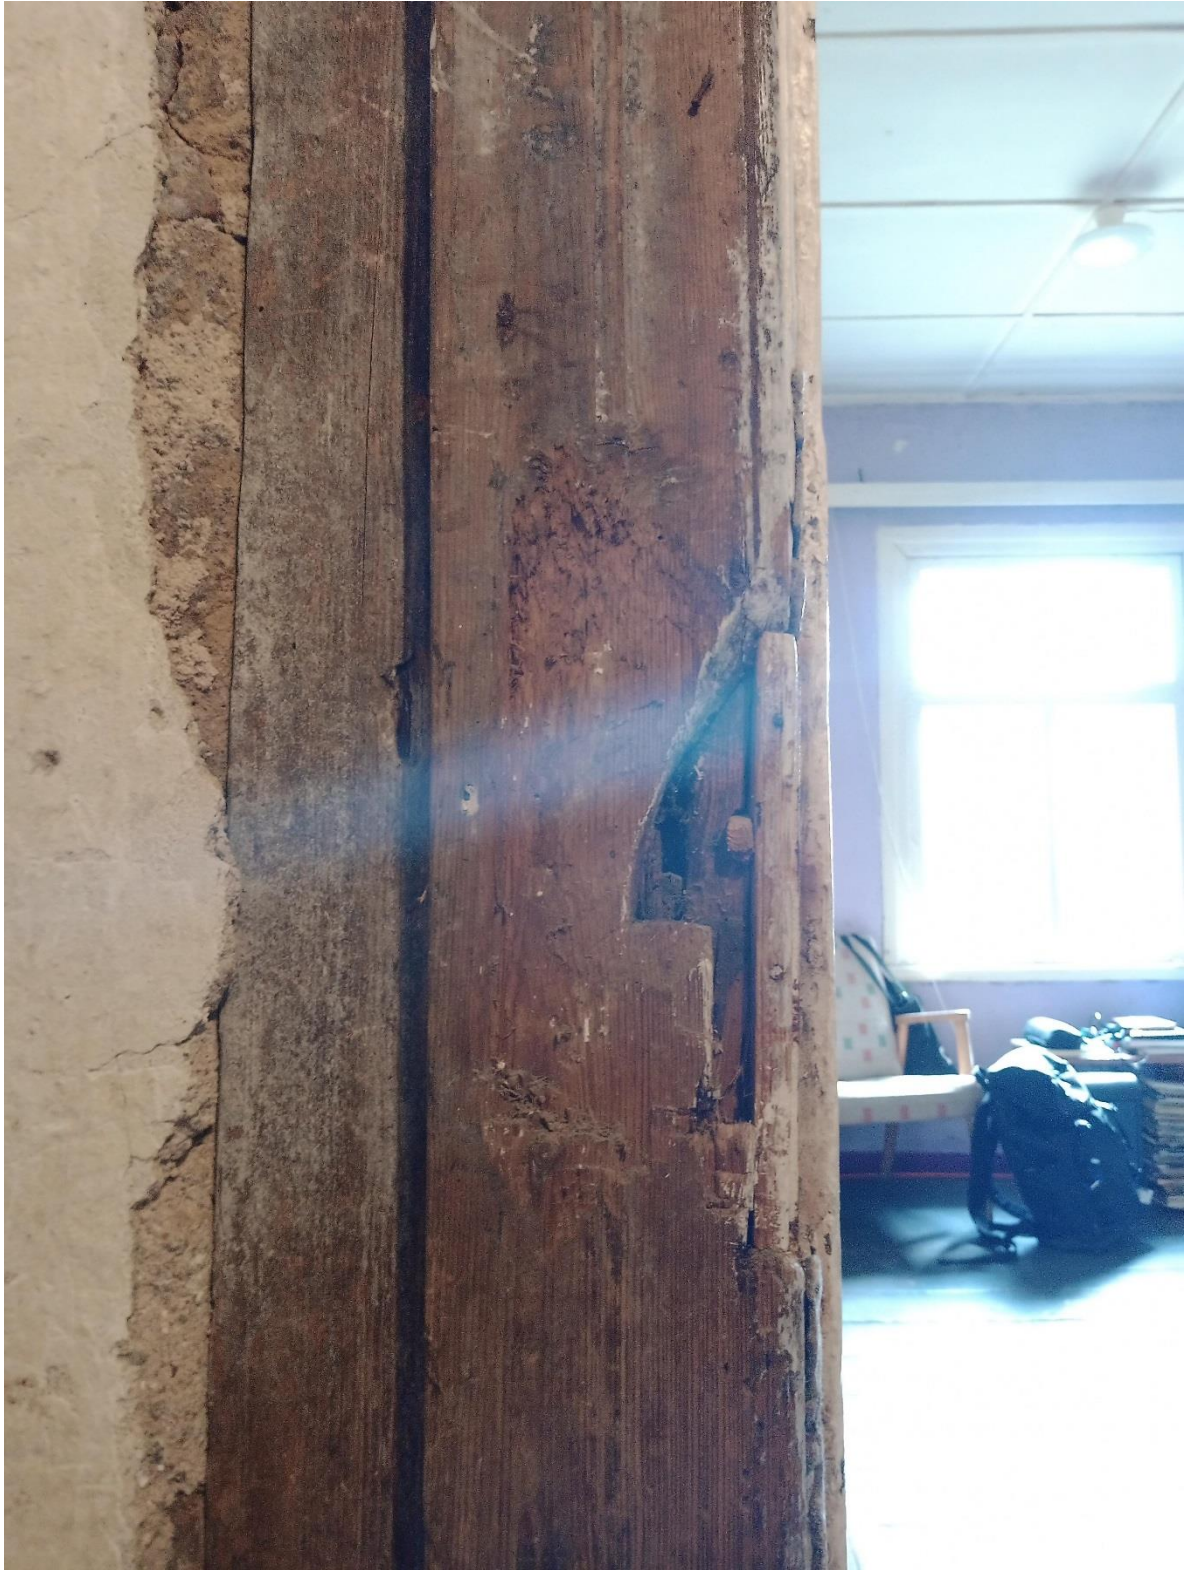
*Foto 12 Vanast klassiruumist kööki suunduva ukse riivipesa*

Vana klassiruumi ja oletatava abiruumi vahelisel uktsel on süvistatud pesa riivi jaoks (Foto 12). Sellest on hoone ajaloo kohta väga keeruline midagi välja lugeda, kuid eluruumideks renoveeritaval pinnal võib taoline autentne detail lisada ajastu hõngu. Väiksematest detailidest väärivad mainimist suure tõenäosusega algupärased hingetapid lengide väliskülgedel (Foto 31)

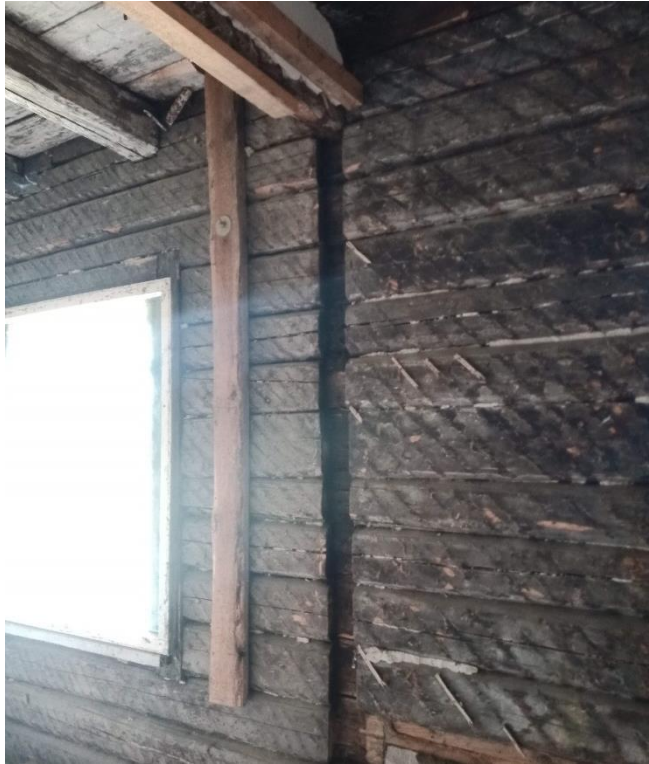
*Foto 15 Vana klassiruumi tagaseina ühenduskoht loodepoolse külgeinaga*

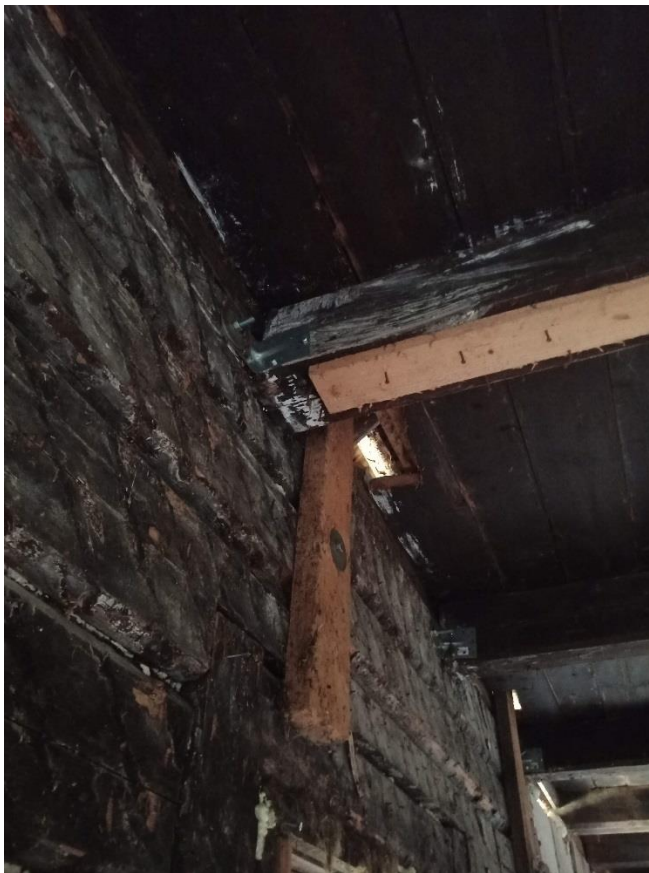
*Foto 16 ülemisi palke ning laetala koos hoidvad metall ja puit-metall ühendused*

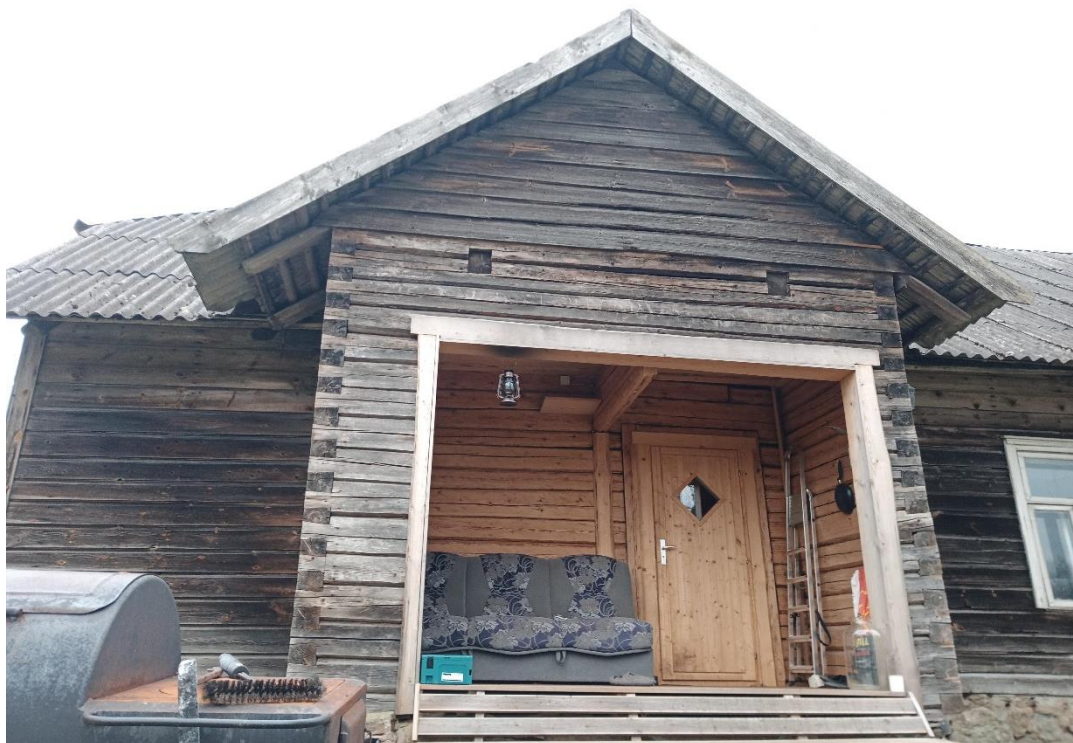
Kagupoolses seinas paikneval eeskojal on algselt olnud tavapärase moods uks ning aken, kuid eeskoja sisse on lõigatud suur ava. Kuna seejuures pole piisavalt tähelepanu pööratud palkkeha siduvate elementide toimimisele, siis on eeskoja kirdepoolsed külje alumised palgid silmnähtavalt välja vajunud. Mõnel määral on välja vajunud ka edelapoolse külje alumine palk.

*Foto 17 Avatud eeskoda hoone kaguküljel*

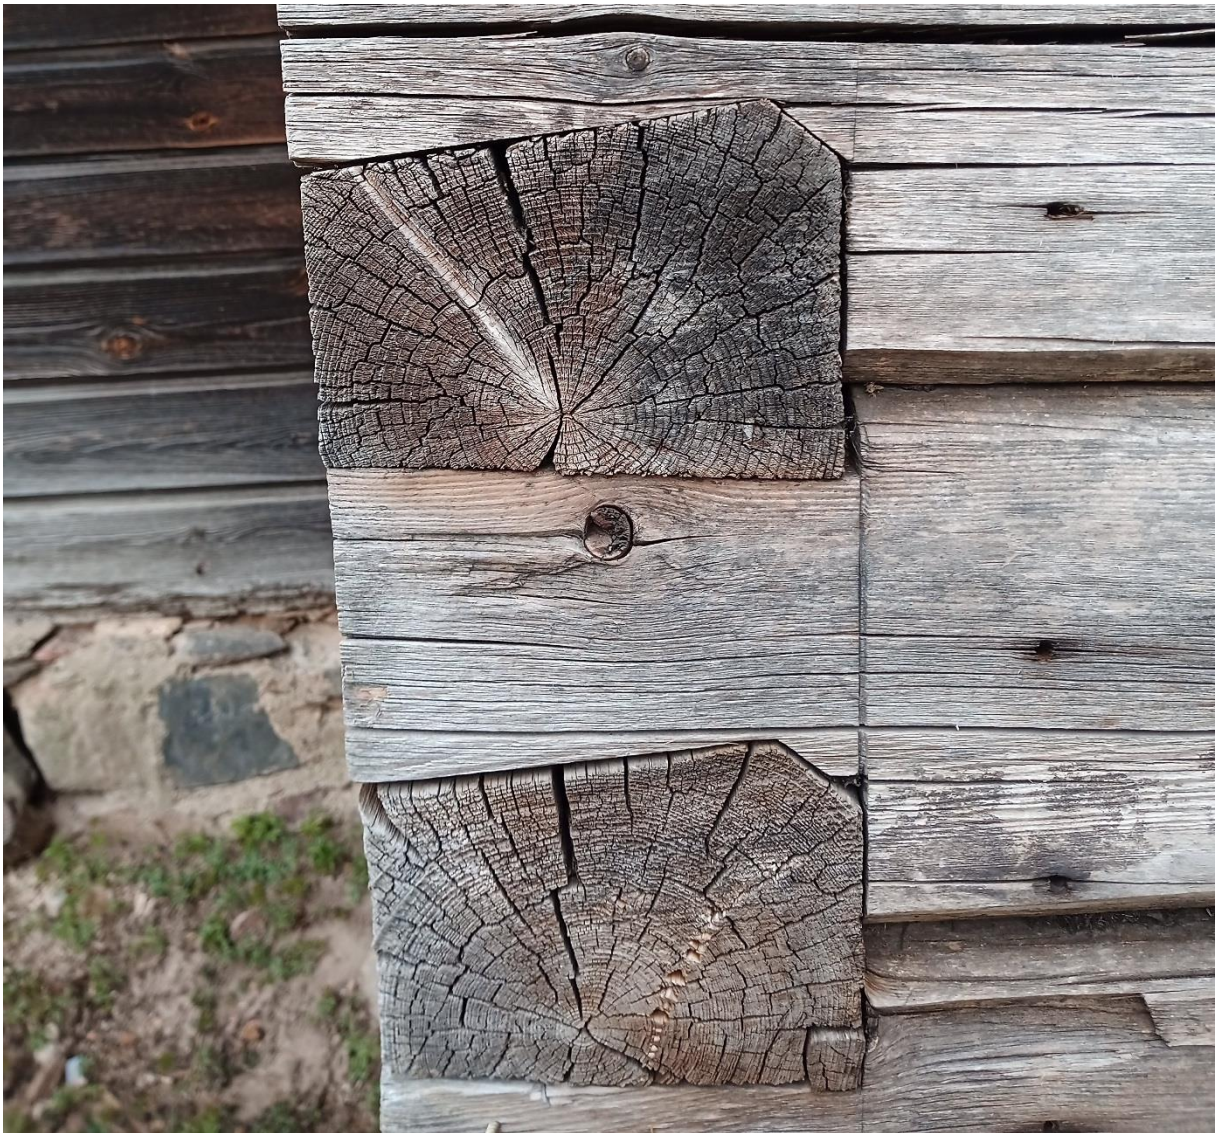
Kuigi nii hoone algset välimust kui materjaliautentsust on märgatavalt rikutud, viitavad säilinud osad kõrgetasemelisele ning hoolsale ehitusmeistrile. Iseäranis hästi ilmestab seda kagupoolse eeskoja nurgamuster, kus kalasabatapi kuju on sobitatud ristuva palgi poomkandiga.

*Foto 18 Kagupoolse tuulekoja unikaalne nurgamuster*

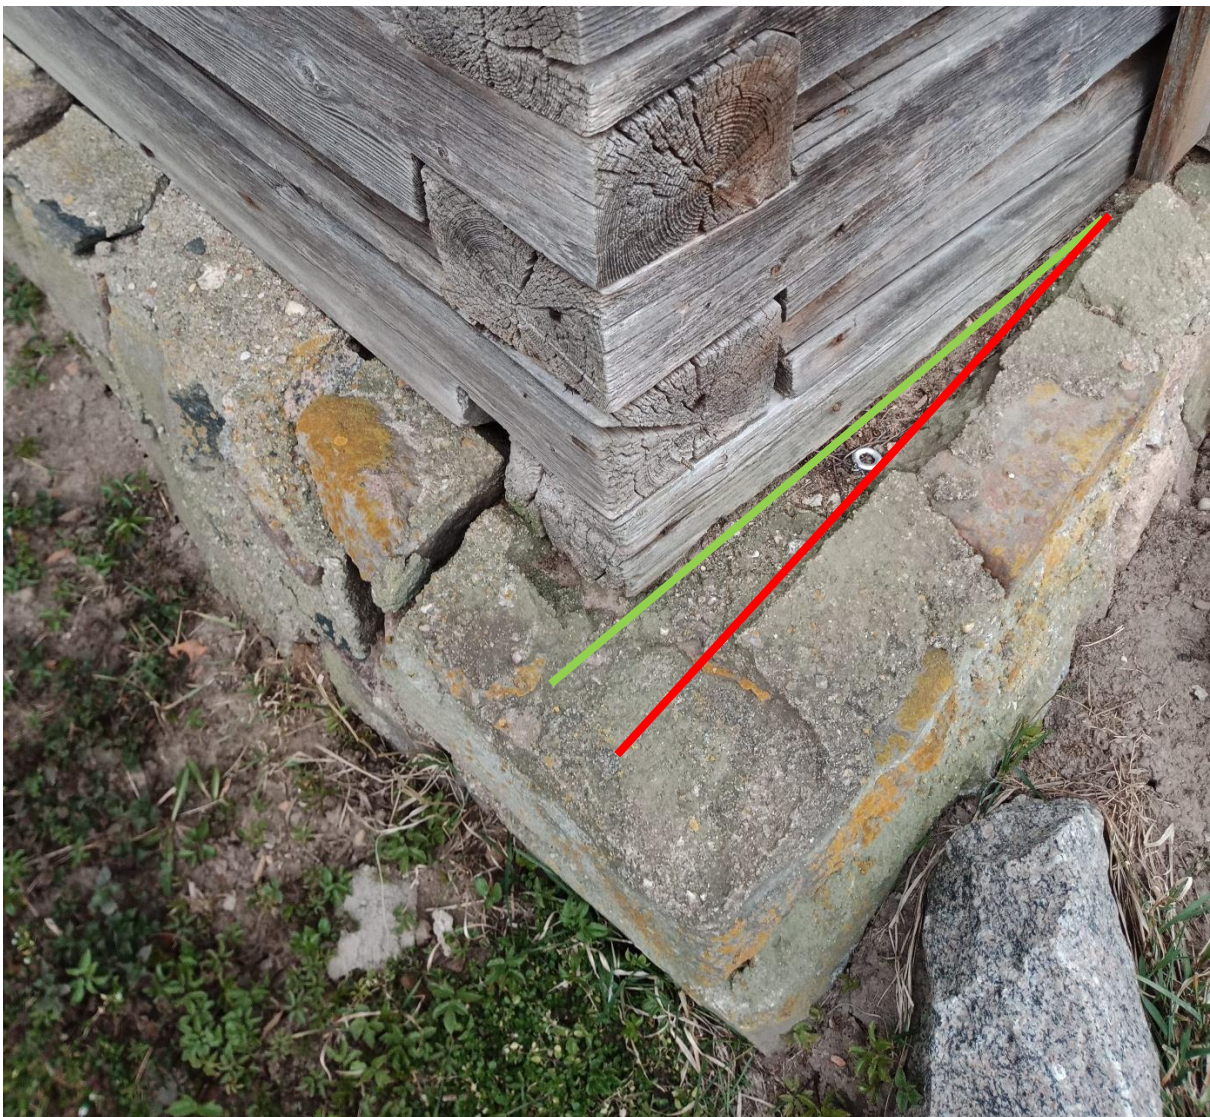
Nagu eelnevalt mainitud, on eeskoja hooletu ümberehitus põhjustanud palkkehendi alumise osa laialivajumist. Eeltoodud fotol nähtava eeskoja lõunapoolse nurga puhul on väljavajumine suhteliselt väike võrreldes idapoolse nurgaga, kuid lähemal vaatlusel siiski ilmne. Allolevalt fotolt tuleb hästi esile ka eeskoja sokli kahjustus – erinevus roheline ja punase joone asetuse vahel näitab väljavajumise ulatust. On näha, et maakivide peale on betoon valatud algsest ehitusetapist hiljem, kuna ehituslikult puudub põhjendus sokli meelega „kausikujuliseks“ valamisele. Pigem võib arvata, et lagunevat soklit on püütud betoonivalu abil hilisemas ehitusetapis parandada, kuid see pole soovitud eesmärki täitnud. Niisugune sokli pealispind on takistanud sademete äravoolu ning soodustanud seega nii palkseina kui soklinurga kahjustumist. Samuti on näha suuri, kohati läbivaid pragusid eeskoja sokli edelapoolsel küljel, mis sobivad loogiliselt eeltooduga.

Foto 19 Eeskoja sokli lõunapoolne väljavajunud nurk

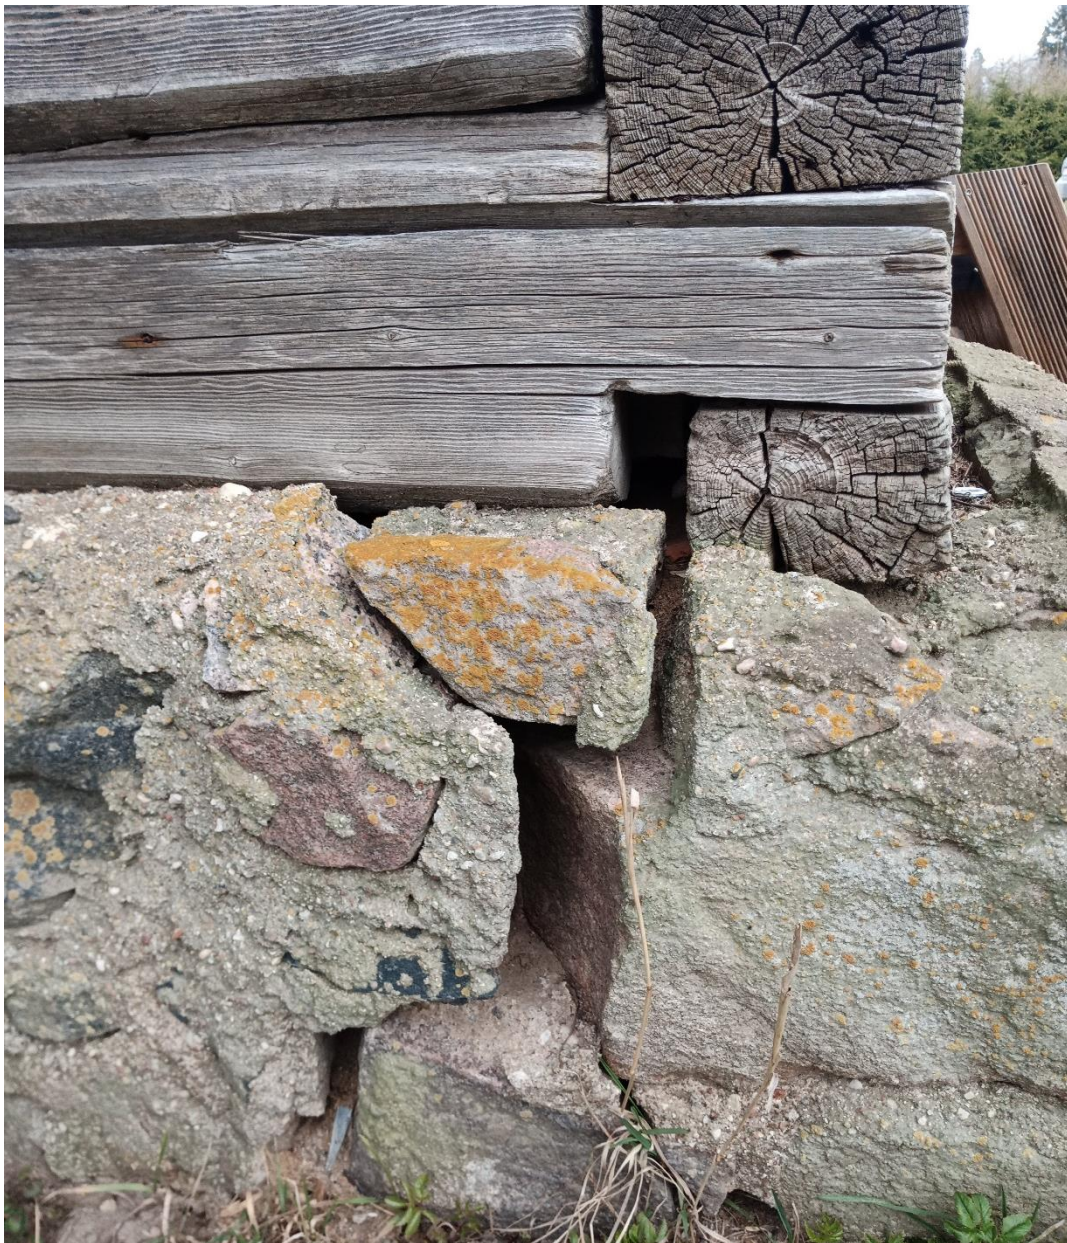
*Foto 20 Eeskoja kahjustunud soklinurk edelast vaadatuna*

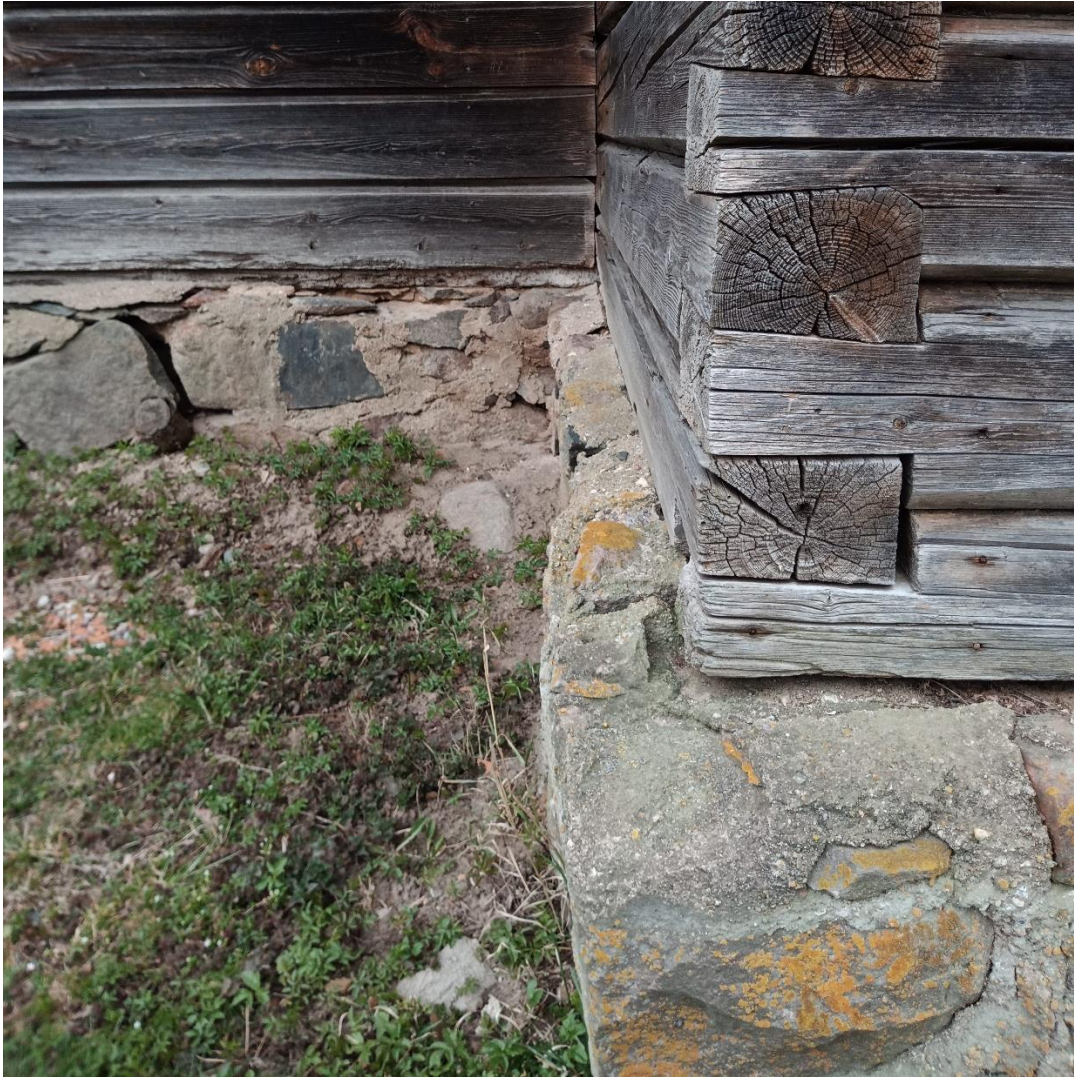
*Foto 21 Eeskoja soklikahjustus kagust vaadatuna*

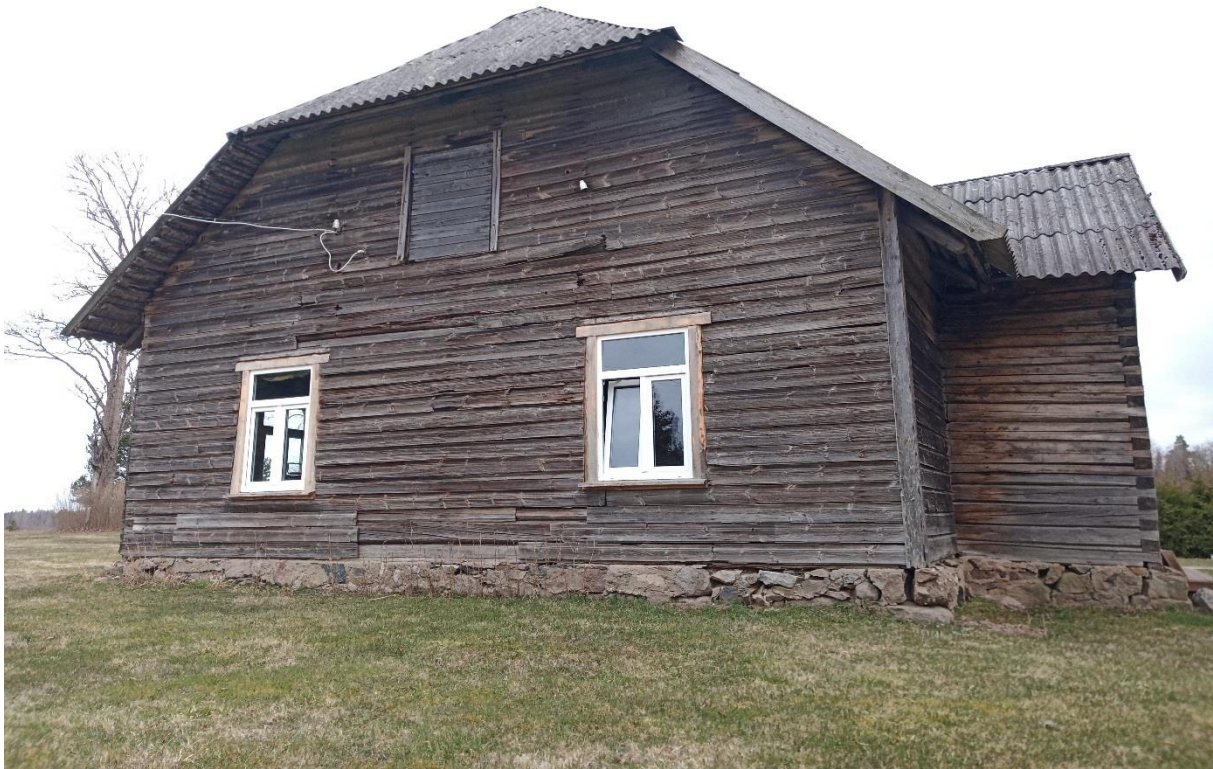
Fassaadilaudis on kõige ulatuslikumalt kahjustunud hoone edelapoolses otsaseinas, mille avatus, tulenevalt hoone asendist ühtaegu nii sademetele kui UV-kiirgusele on teistest hooneosadest suurem. Ilmselt kahjustuste tõttu on ka edelapoolsed aknad välja vahetatud talumajale iseäranis sobimatute plastikakende vastu.

*Foto 22 Edelapoolne otsasein*

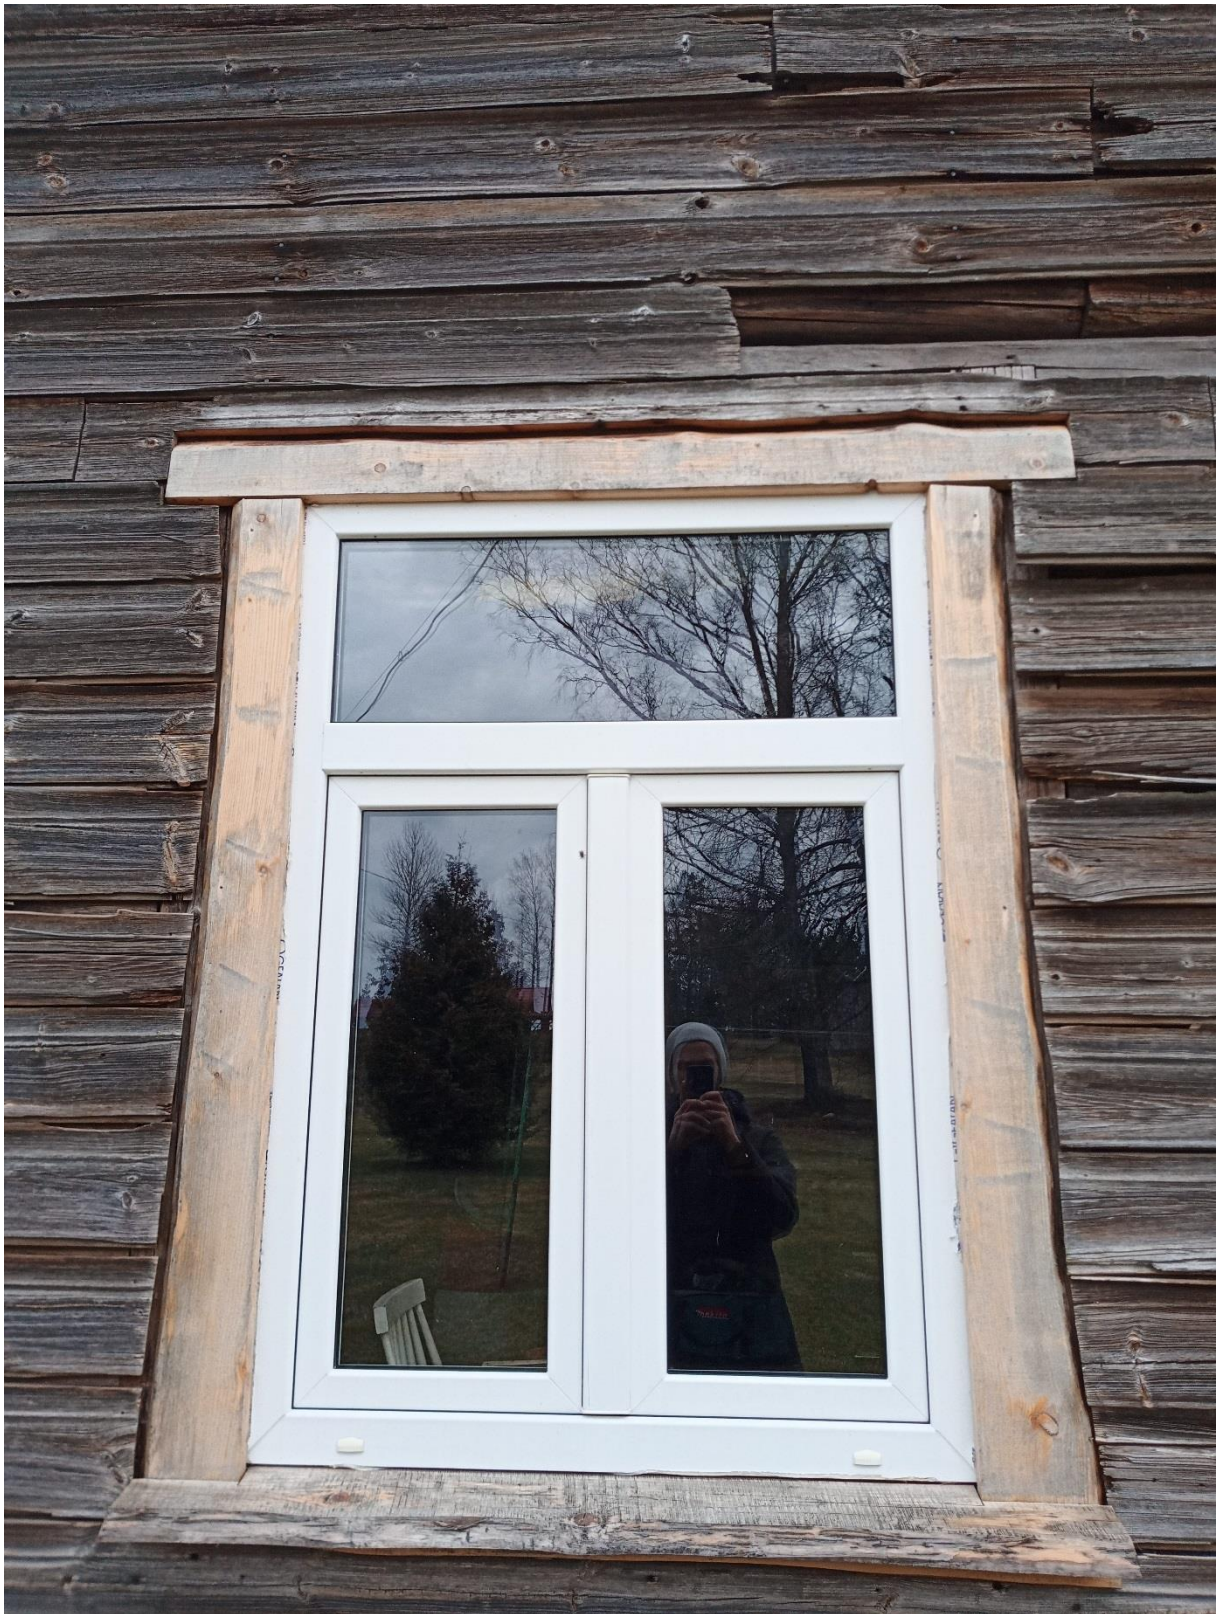
Mainitud akende piirdelauad on lahendatud ootamatul ning samuti hoone visuaalse ilmega sobimatul viisil. Paraku ei piirdu see üksnes esteetilise dissonantsiga, vaid lähenetud on ka ehituslikult valesti. Avatäiteid piiravate laudade peamiseks funktsiooniks on takistada sadevee sattumist aknalengi ning laudise vahele, kuid fotol 8 näidatud servamata lauaga teostatud piire hoopis soodustab vee voolamist voodri ning palkehendi vahele. Akna parempoolse külje järgi on aru saada, et omanik on nähtavasti tahtlikult püüdnud servamata laua loodusliku kuju järgimisega saavutada omanäolist väljanägemist, mis on kahtlemata ka õnnestunud. Paraku on siiski tegemist kujuka näitega sellest, mismoodi ei tohiks kunagi piirdelauda paigaldada.

*Foto 23 Ebaõnnestunud aknalahendus hoone edelaseinas*
