# EPRA KOOLIMAJA

ajalooline ülevaade  
seisundihinnang  
säilitamise ettepanekud

Eesti Kunstiakadeemia  
muinsuskaitse täiendkoolituse  
lõputöö

Epra küla, Põhja-Sakala vald, Viljandi maakond

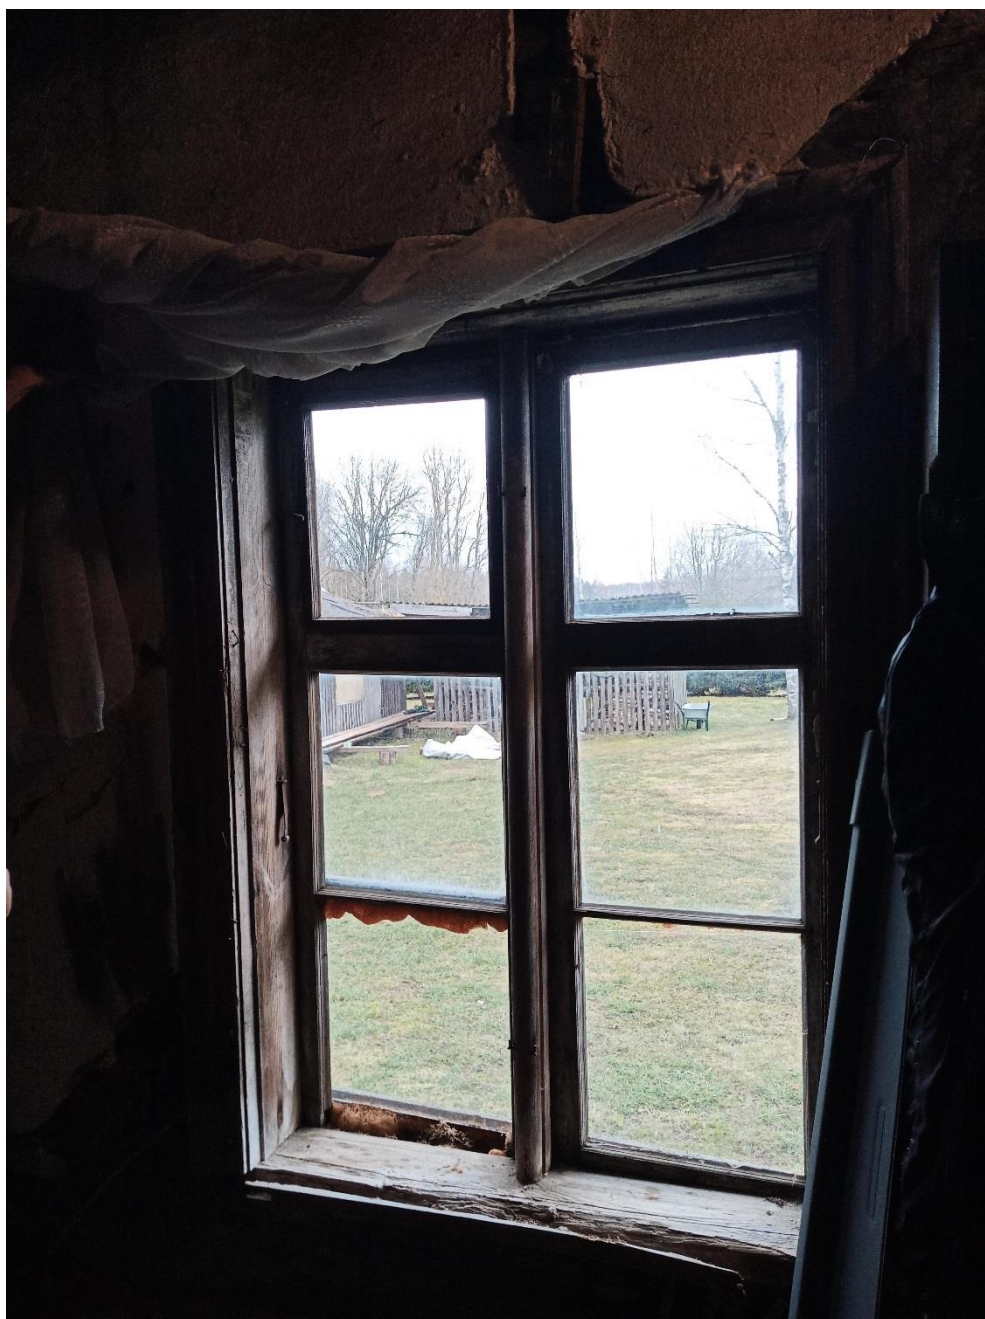
Hoones on säilinud üks originaalaken, mis asub kagupoolsel küljel. Restauraator Kerttu Küünarpuu sõnutsi on ta kohanud väga sarnase stiiliga akent, mis pärineb 1865. aastast.<sup>9</sup> Niisiis, kuna Epra koolimaja ehitati 1877. aastal, siis on alust arvata, et akna näol võib tegemist võib olla originaaliga. Aken on väga kehvas seisus, kuid puitdetailide profiilid on siiski piisavalt säilinud, et pakkuda autentset alust koopiate valmistamiseks. Vasakpoolse akna alumine raampuu on hävinud ning alumine klaasiruut fikseeritud kaasaegse ehitusvahu abil.

*Foto 24 Arvatav originaalaken hoone kaguseinas*

Üheks väärtuslikumaks detailiks hoones võib ilmselt pidada algupärast akent hoone kaguseinas (Fotod 24-27). Ehkki pole tervikuna säilinud, annab see siiski lähtepunkti, millest lähtuvalt on võimalik taastada ka teisi. Samuti võib väärtuslikuks pidada kirdepoolse otsaukse kohale kinnitatud profileeritud liistu (Foto 4). See annab aluse ka ülejäänud valgmikuliistude valmistamiseks. Kõigil ülejäänud kasutusel olevatel avatäidetel puudub märkimisväärne ajalooline väärtus. Erandiks võib pidada vaheust, mis on varasemate lammutustööde käigus kõrvale tõstetud (Foto 6).

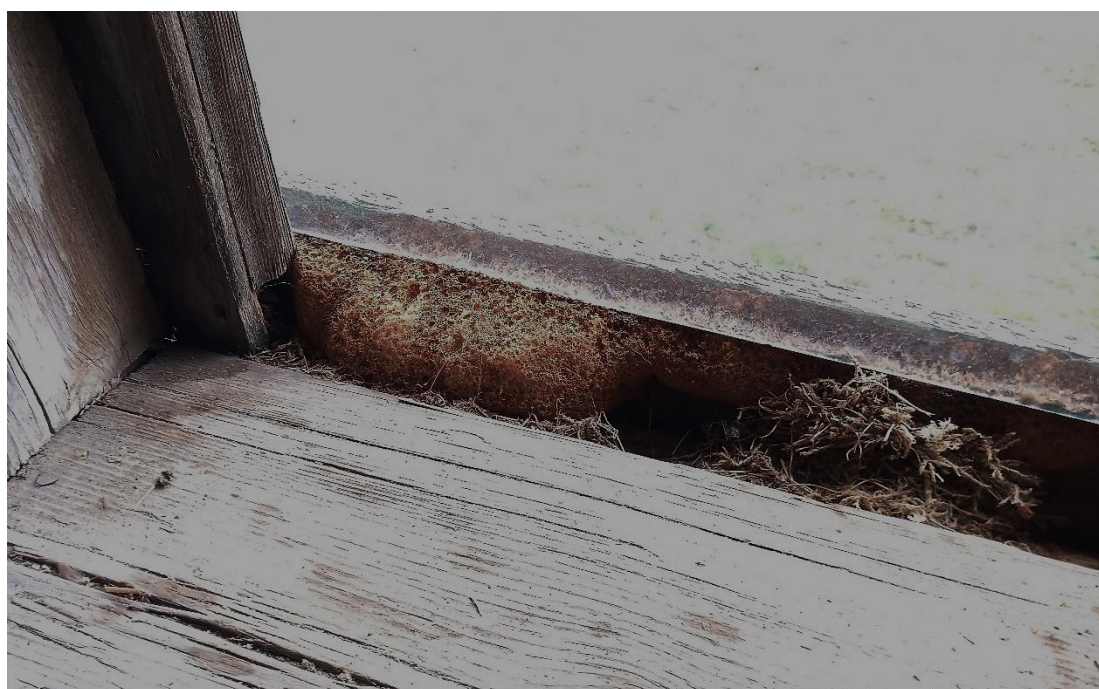
*Foto 27 Akna vasaku poole alumine raampuu on hävinud ning tühimik täidetud montaaživahuga*

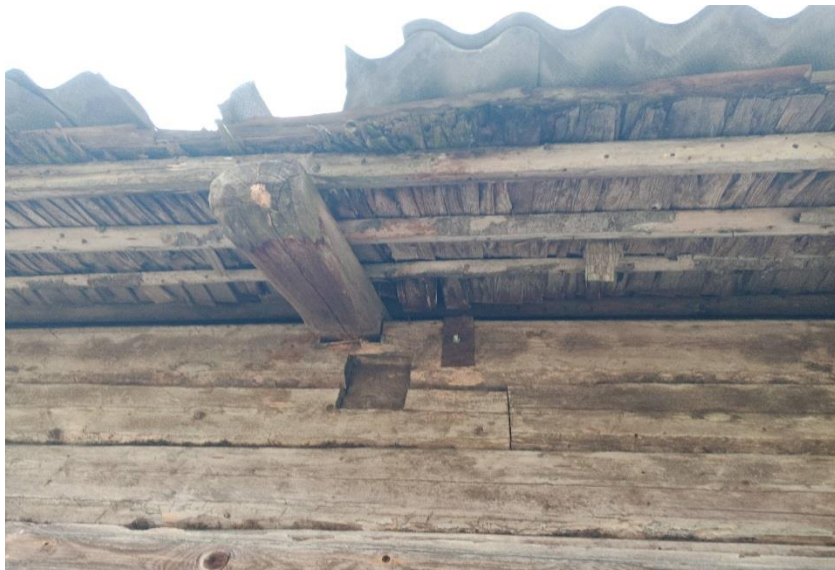
Vanade palkhoonete puhul võib sageli kohata ka ülemiste seinapalkide ehk murispuude väljavajumist. Kuna sarikate kaldenurga tõttu surub katuse raskus palke väljapoole, mitte otse alla, siis ebapiisava seotuse korral võivad küljseinte ülemised palgid väljapoole vajuda, nagu näha alloleval fotol. Seda tõendab ühest küljest asjaolu, et kahe ülemise palgirea vahele tapitud laetala otspind on seespool seinapalkide välispinnast. Siinkohal ei ole põhjust arvata, et taoline asetus võiks pärineda algsest ehitusetapist. Samuti võib fotolt näha murispuude fikseerimiseks kasutatud poltühendust. Poldi tõmbepinge ühtlasemaks jaotamiseks on selle alla paigutatud metallplaat. Taolisi käepäraste vahenditega teostatud metall-liiteid leidub hoone ülemistes palgiridades mitmel pool.

*Foto 28 Murispuude väljavajumise peatamiseks mõeldud metallist liide*

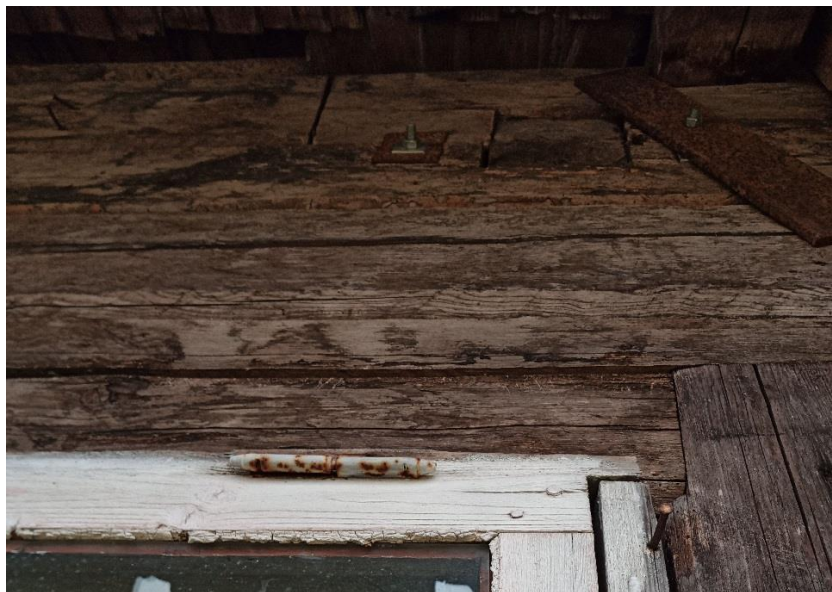
*Foto 29 Näide käepärastest vahenditest valmistatud metall-liidetest*

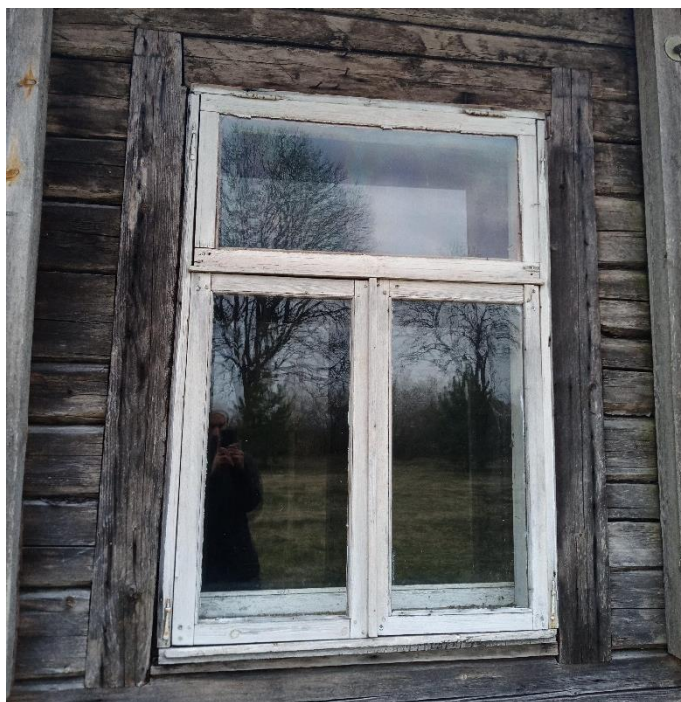
Kuigi originaalakendest on hoones säilinud vaid üks, siis ehitusaegseid aknalenge leidub rohkem. Sellele viitavad säilinud vanad hingetapid lengide väliskülgedel. Akende jaotuse ja ilme põhjal võib arvata, et need pärinevad nõukogude ajast.

*Foto 30 algupärane leng koos nõukogude aegse aknaga hoone loodeküljel*
