**PAJU TÄNAV 3A ELAMU  
EHITUSAJALUGU, VÄÄRTUSED, TEHNILINE SEISUKORD  
JA ETTEPANEKUD E HITUSTEGEVUSEKS**

Paju tn 3a, Tallinn, Harjumaa

2019/2020 õppeaasta  
Arhitektuuri konserveerimise ja restaureerimise täiendkoolituskursuse lõputöö

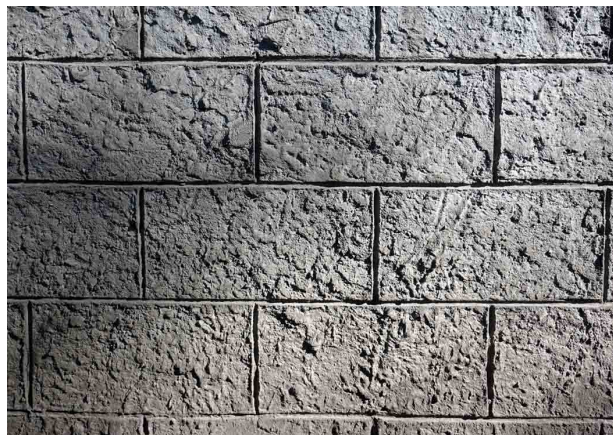
Hoone sokkel on heas või rahuldavas korras.

Maapind on sokli ümber kohati 5 kuni 10 cm võrra vajunud või tihenunud. Sokli seisukorra parandamiseks on oluline taastada hoonega külgneva maapinna minimaalne kalle, mis juhib sademeveed hoonest eemale.

Illustratsioon nr 15. Fragment hoone Paju tn poolselt fassaadilt. Sokli dekoratiiv-tsementkrohvi käsnaoluline faktuur tuleb ilmekalt esile väikse nurga alt langeva päikesevalguse korral. Autori foto 21.04.2020  
Vasakul: Pildistatud raamatust. V.Makarov. Krohvitööd. 1956.

Hoone restaureerimisel tuleb teostada sokli osas uuring, mille käigus selgitada:

- Dekoratiiv-tsementkrohvi nake seinaga
- Karniisi paekivide, seda katva tsementmördist kaitsekihi ja vuukide (Ill 17) seisukord

Lahtised dekoratiivkrohvi kohad tuvastada õrna koputamise teel. Lahtised kohad eemaldada ja taastada tsementkrohviga vastavalt paigalduse õpetusele<sup>19</sup>. Parema nake saavutamiseks tuleb müüritist eelnevalt niisutada.

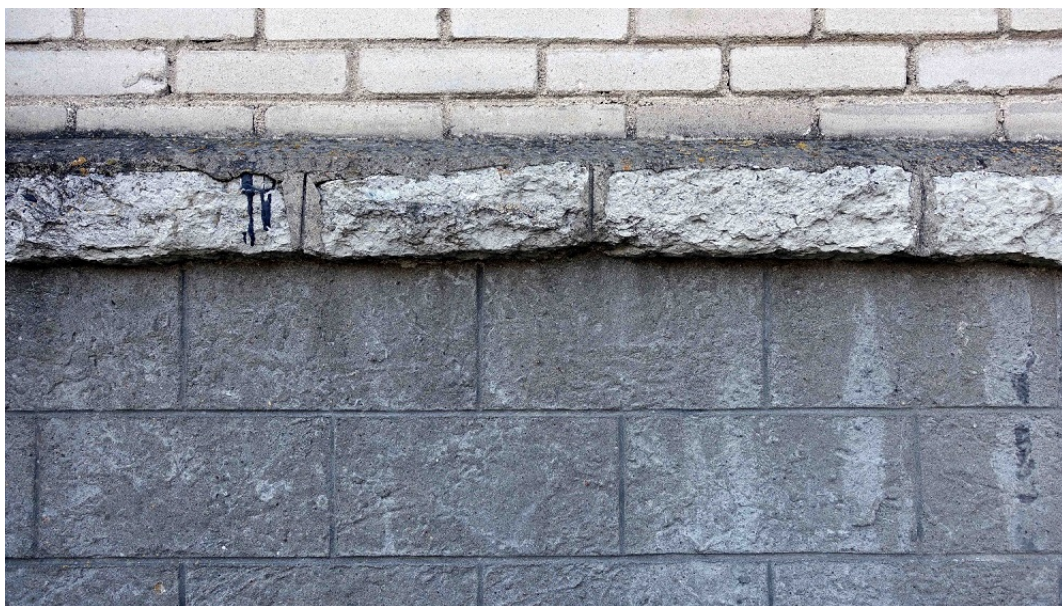
Illustratsioon nr 17. Hoone fassaad tagahoovi poolt. Hoone sokli dekoratiivkrohv, paekividest karniis, puhasvuukmüüritis. Karniisi paekivide omavahelised vuugid on täidetud tsementmördiga ja teostatud pseudovuuk.

Paekividest karniisil on ca 45-kraadise kaldenurgaga tsementmördist kaitsekiht, mis on tagab mööda seina allalangeva sademevee ja lume võimalikult kiire eraldumise hoone konstruktsioonidelt. Autori foto 18.04.2020

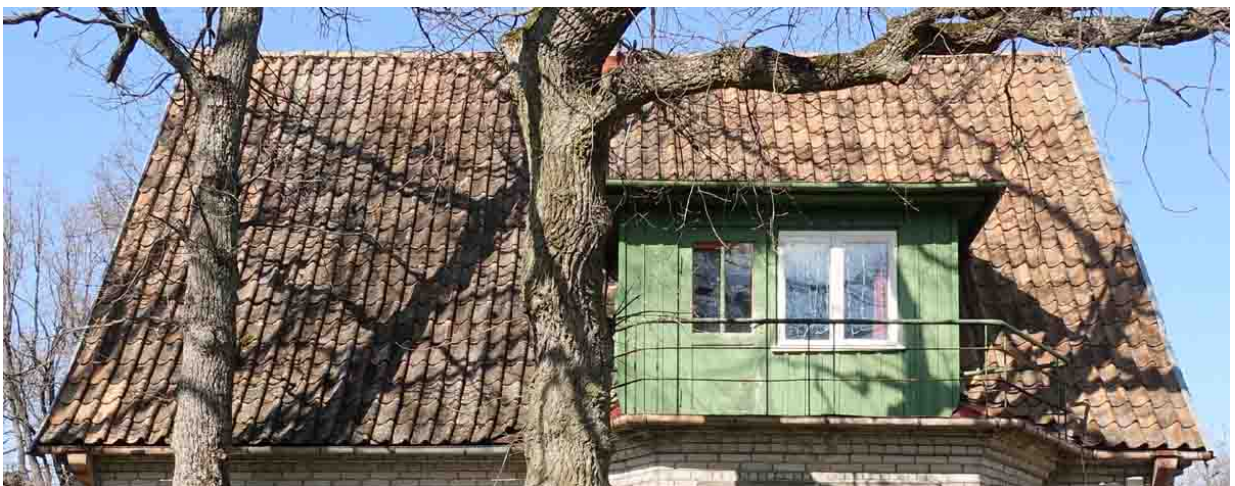
Illustratsioon nr 20. Vaade hoone katusele Paju tn poolt. Katusekivide tehniline seisukord on rahuldav. Kividel esineb sammalt, kuid kõik harjakivid ja S-katusekivid on omal kohal ja terved. Autori foto 18.04.2020

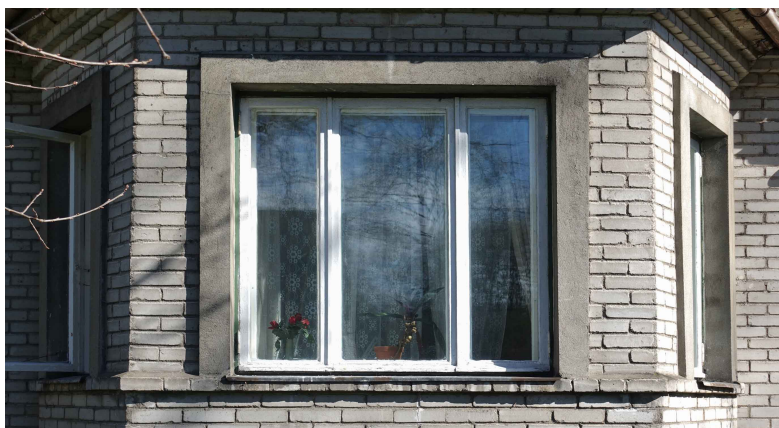
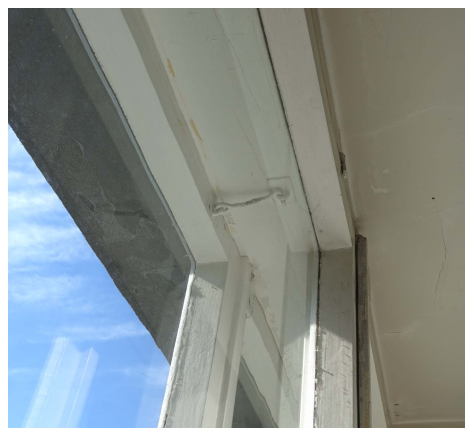
Illustratsioon nr 26.

Vasakul: Akna esimese korruse toa hoone põhimahust väljaulatuval osal. Räästas, karniisid, raamistused on taganud hoone akende efektiivse kaitse niiskuskahjustuste eest.

töö käigus 04.2020 teostatud visuaalsete vaatluste põhjal võib esialgselt eeldada, et põhikorrusel ja katusekorrusel aknalengide väljavahetamise/proteesimise vajadus puudub. Akende lengid, sisemised aknaraamid, piirdeliistud ja aknalaud tuleb restaureerida (esimesel ja teisel korrusel). Aknalengid koos aknalaudadega tuleb restaureerida kohapeal. Keldrikorruse aknalengide ja -raamide tehnilist seisundit tuleb iga akna puhul eraldi põhjalikumalt uurida.

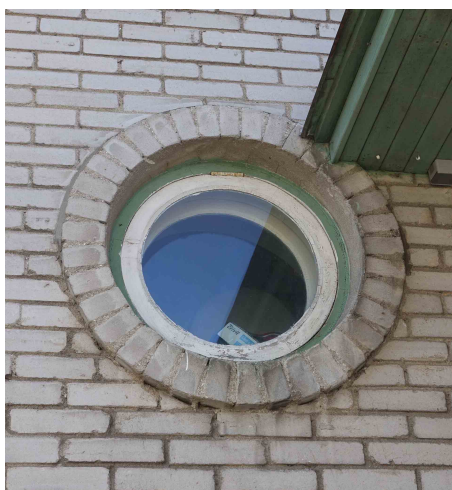
Illustratsioon nr 27.

Hoonel on kolm funktsionalistlikku ümarakent. Kõik ümaraknad ja tellistest raamistus on heas seisukorras.

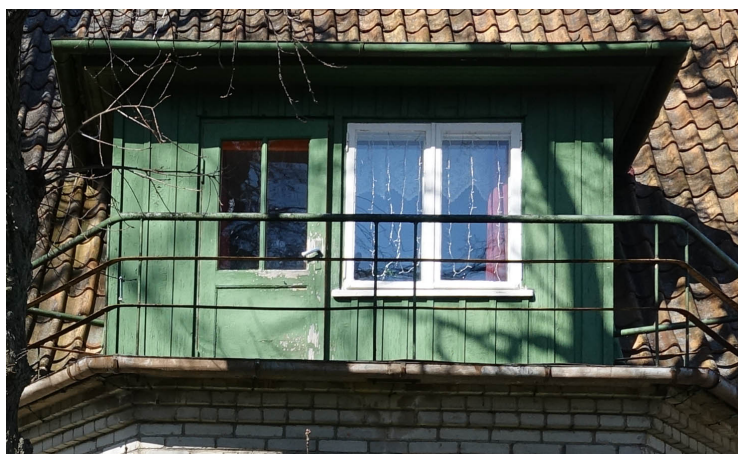
Illustratsioon nr 28.

Teise korruse vintskapp ja rõdu. Vintskapp on detailideni algupärane (va akna ja ukse värvilahendus), kuid ei vasta ehitusloa saanud ehitusprojektile. Restaureerimisprojekti koostades tuleb kaaluda projektijärgse lahenduse realiseerimise võimalikkust.

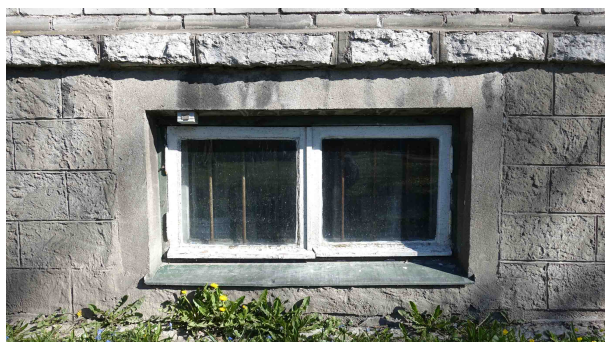
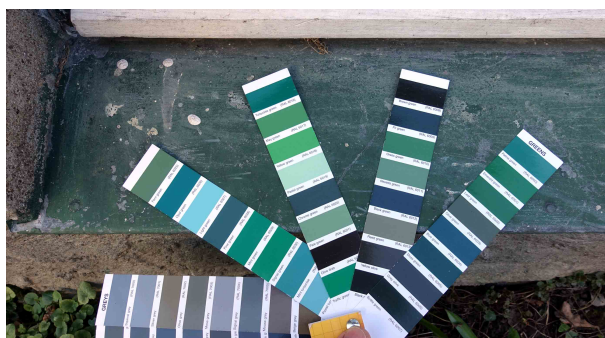
Illustratsioon nr 29.

Ülal: Keldriaken hoone Paju tn poolses fassaadis.  
 All: Hoone fassaadidel on kasutatud ühte tumerohelist tooni, mis omab erinvatel aegadel hooldusvärvimisel kasutatud värvide väikeseid toonierinevuseid. Foto on tehtud hoone põhjapoolsel fassaadil oleva keldriakna veeplekist.  
 Erinevaid kohti võrreldes on eeldatavalt algupärasele rohelisele ligilähedane toon Fern green RAL 6025. Täpsema algupärase värvitooni tuvastamiseks tuleb teostada täiendavad uuringud. Autori fotod 22.04.2020

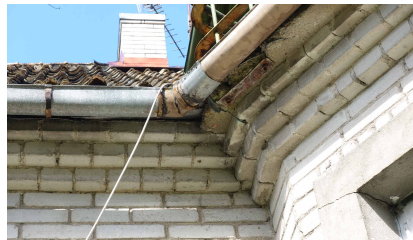
Illustratsioon nr 32.  
Karniisi ülemine aste on vintskapi rõdu all valatud betoonist, mille külge on kinnitatud rõdupiire. Neelu kohas olev tehniliselt keeruline sõlm on sellegipoolest olnud vettpeidav.  
Autori foto 22.04.2020
