**Joosep Metslang**

**Palgist ehituspärandi taastamine hooldatud hoonete näitel**

**Magistritöö**

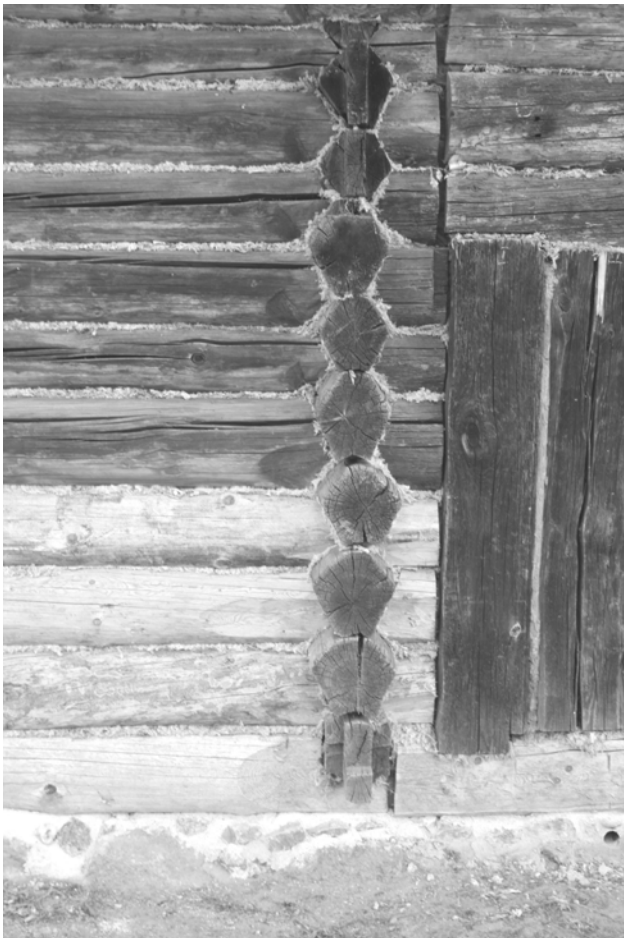
Foto 5.5.1. Hoone ehitusjärgude eristamine. Sepa talu rehielamu. Antud fotol on eristatav vähemalt seitse ehitusjärku: sadulnurkadega rehetoa ehitamine; kambri liitmine rehetoaga; lisaehitus, millele viitavad keeltapid nurgapähikutel; kambriukse kinni ehitamine; lisaehituse lammutamine; hoone taastamine.

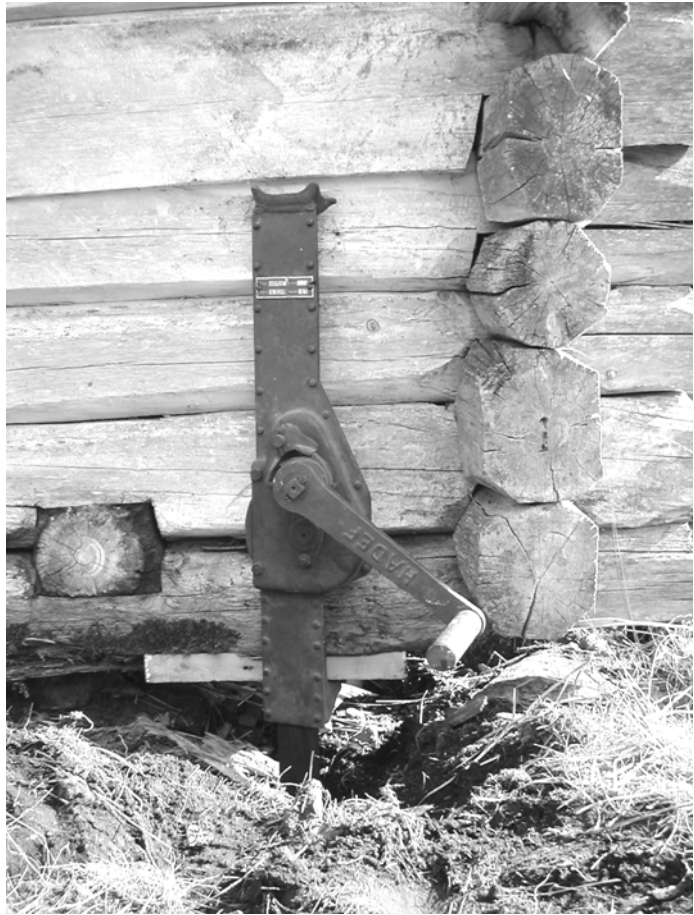
Foto 5.6.1. Regulaarselt on vaja kontrollida palkhoone paiknemist maapinna suhtes. Antud juhul on alumine palk tarvis välja vahetada. Et põrandatalad samale palgile toetavad, on tegevus selle võrra keerukam.

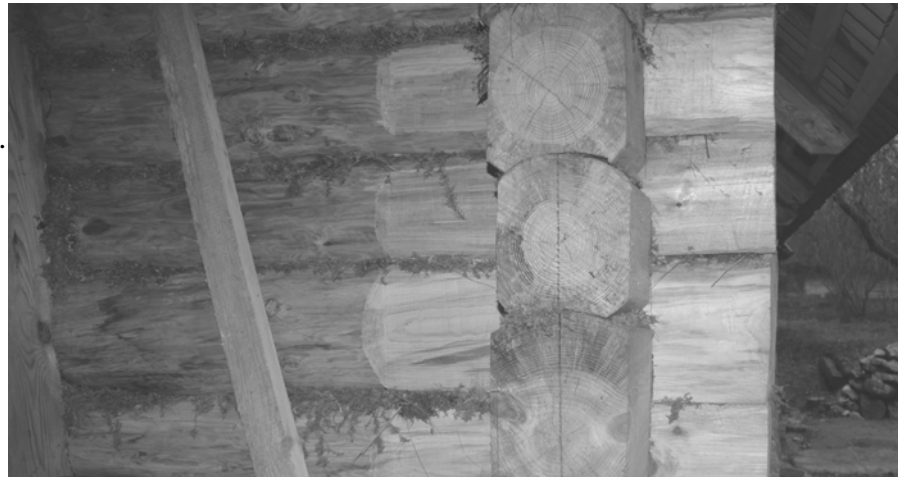
Foto 5.7.6. Taastamistöõde tagasipöördumatus. Laasu lauda asendatud põhjaseina palgid ning hoone taastamisel eemaldatud palkide virn.

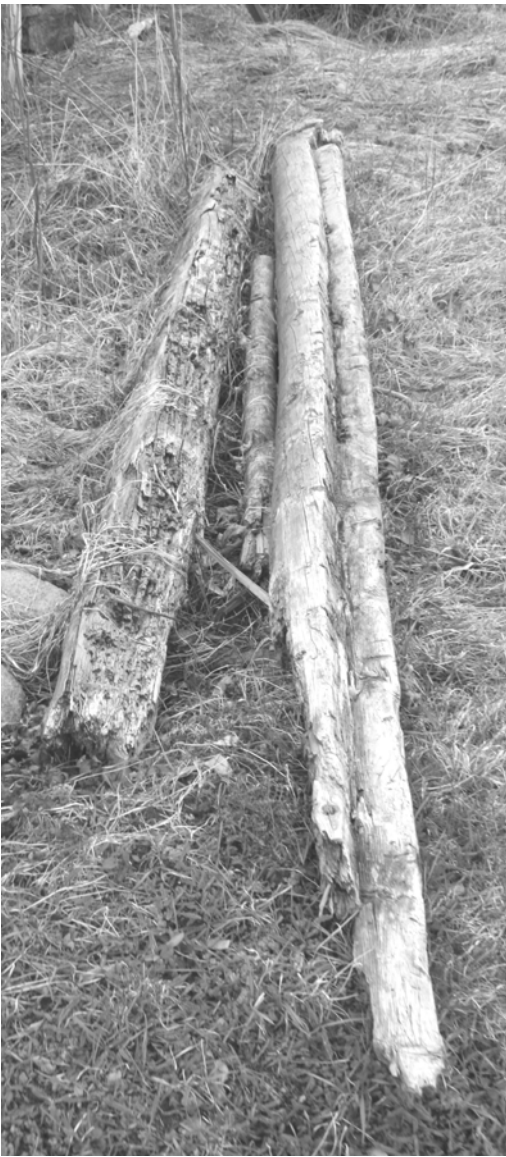
Foto 5.7.7. Pritsu talu ait. Alumised pehkinud palgid on konstruktsioonist eraldatud. Valtsiga palgist on tehtud täpne koopia, mis läbi edaspidiste säilitamistöödega on arvestatud – hoonele iseloomulik lahendus on säilinud. Konstruktsioonist eemaldatud palgid on hävitatud, iseloomulikke detaile ei ole arhiveeritud.

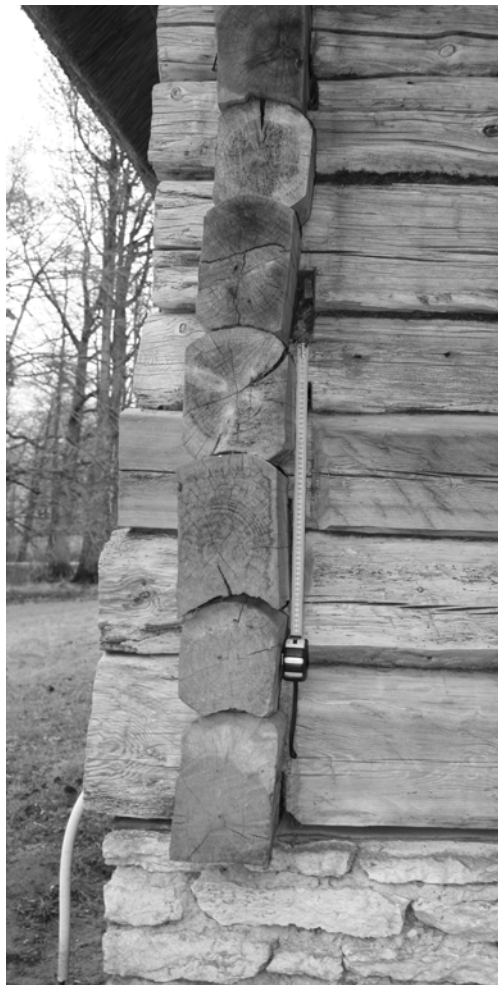
Foto 5.7.8. Sutlepa kabeli loodenurk (nurk AB). Rekonstruktsioonis on algsed palgid hävitatud. Uued palgid ei ole algsete koopiad vaid põhimõtteliselt sarnaselt lahendatud. Algmaterjali häving ning konstruktsiooni uus lahendamine ei arvesta tuleviku säilitamistöödega. Vanemaid iseloomulikke osasid ei ole arhiveeritud.

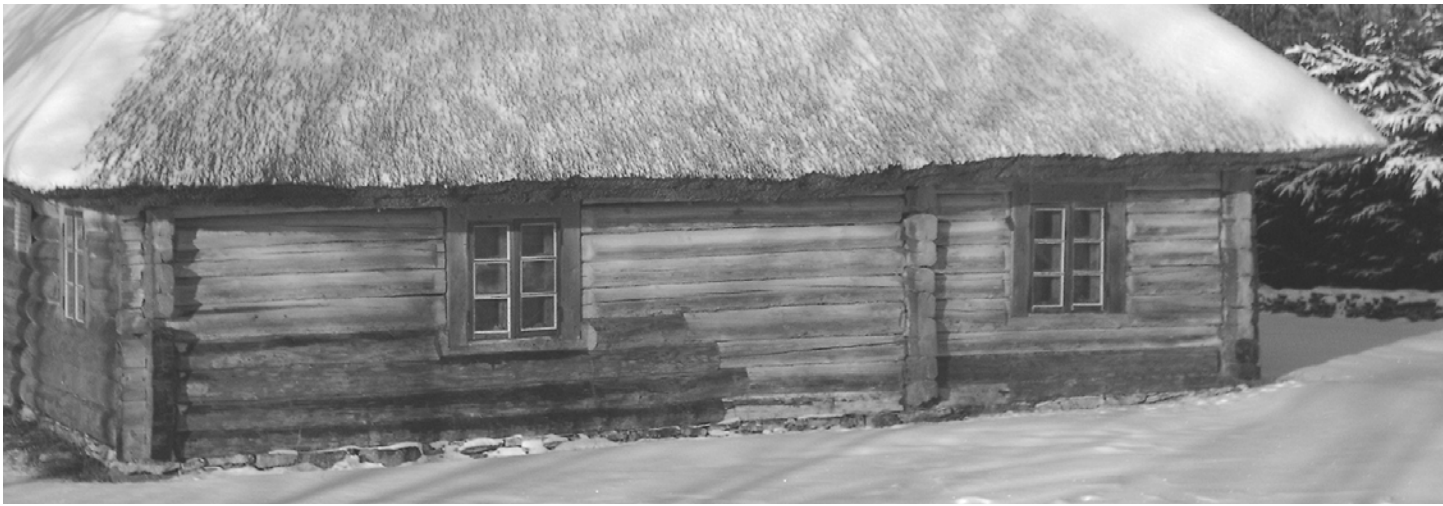
Foto 5.7.9. Originaalse substantsi minimaalne muutmine. Atla-Eeru kõrtsi idaseina alumised palgid on välisnurkadest vahetatud. Vanemad alumised palgid on keskelt säilitatud, võimaldades juurdepääsu hoone vanema konstruktsiooni tõenditeni. Samas: kuivõrd sobib selline taastamine kokku Eesti või kohaliku palkehituse traditsioonidega?

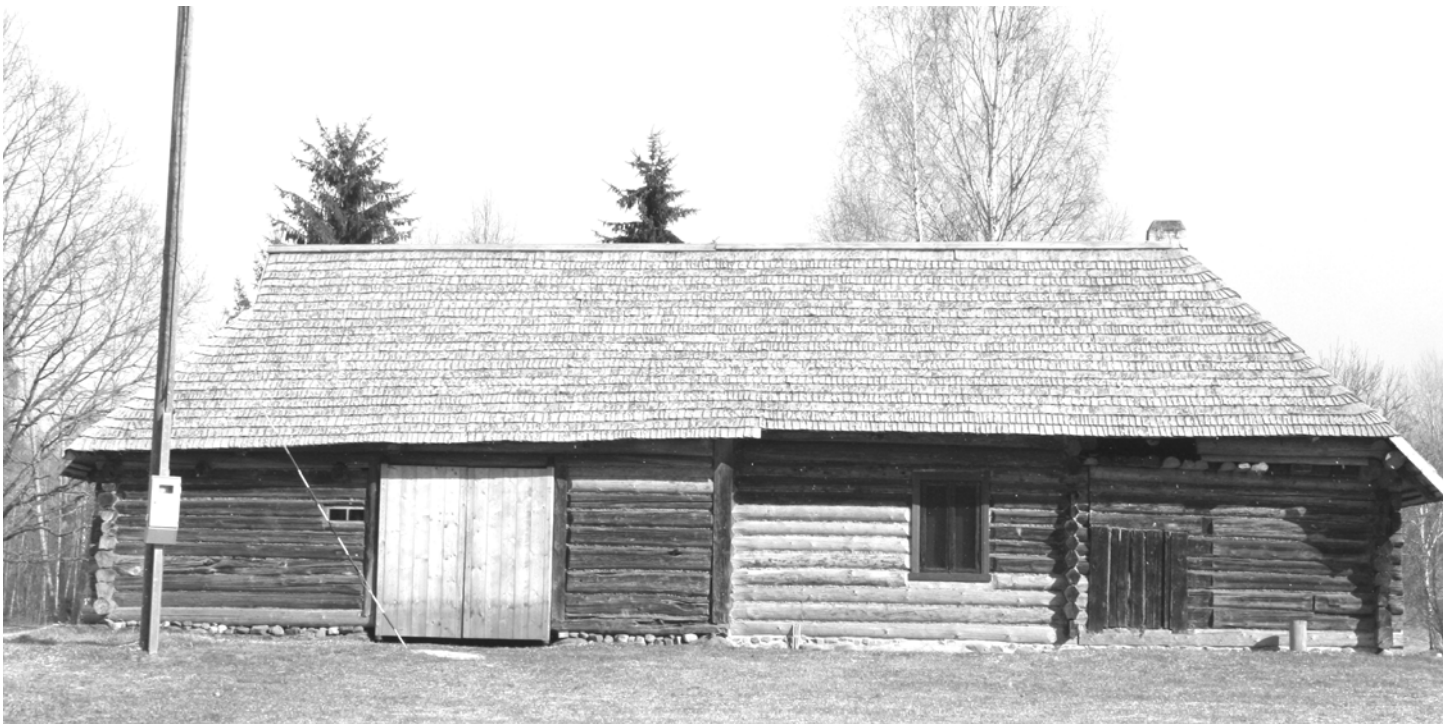
Foto 5.7.10. Sekkumisel tuleb arvestada konstruktsiooni kui tervikuga. Sepa talu rehielamu on ehitatud mitmes etapis, igal etapil on omane tehniline lahendus ja omapärsed nurgaliited. Kõik hoone osad on taastatud võrdväärse meisterlikkusega ja tehniliselt algse eeskujul. Asenduspuiduna on aga kasutatud algse männi asemel metsakuiva kuuske.

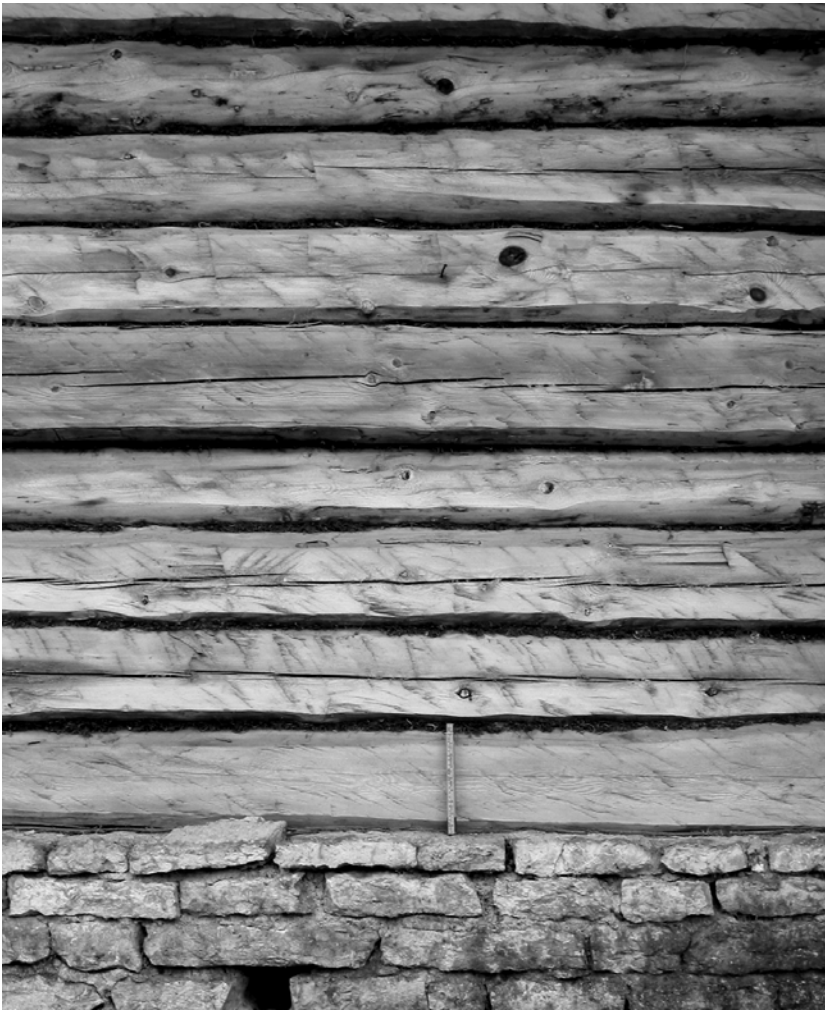
Foto 5.7.1.4.5. Sutlepa kabeli sein D. Kabeli asenduspalkide töötlus vene kirvega. Igal palgil on näha veidi erinev tahumiskäekiri, tahumise nurk ja löögi rütm

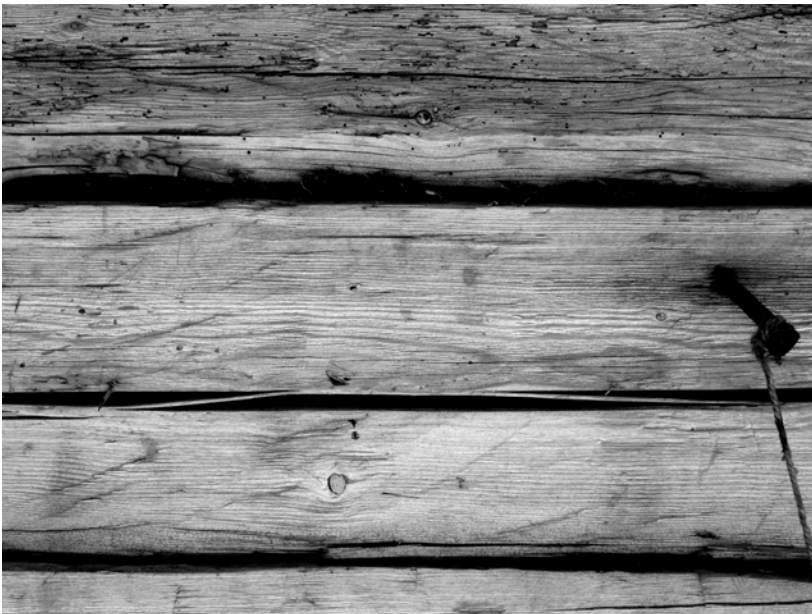
Foto 5.7.1.4.6. Sutlepa kabeli A sein. Vanema tahumise jäljed palgikidel A9, A10 ja A11.

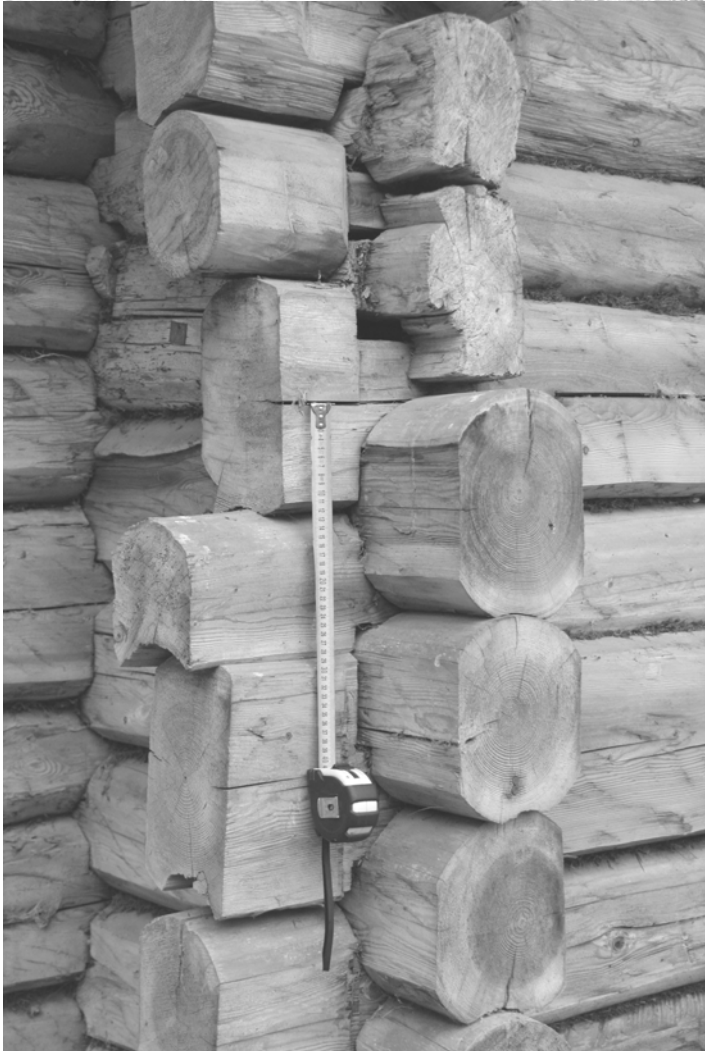
Foto 5.7.1.5.2. Sutlepa kabeli asenduspalkidest nurgaliide BC põhjafassaadil. Eesti vernakulaarse palkehituse traditsiooni iseloomustab teatud lohakus, samas lähtumine olemasolevast, ehitamise ratsionaalsus ja piisav täpsus. Oleks vale seda traditsiooni muutma hakata. See-eest nurgaliidet on vaja täpselt kopeerida, kuna see palkhoone iseloomulik detail on.

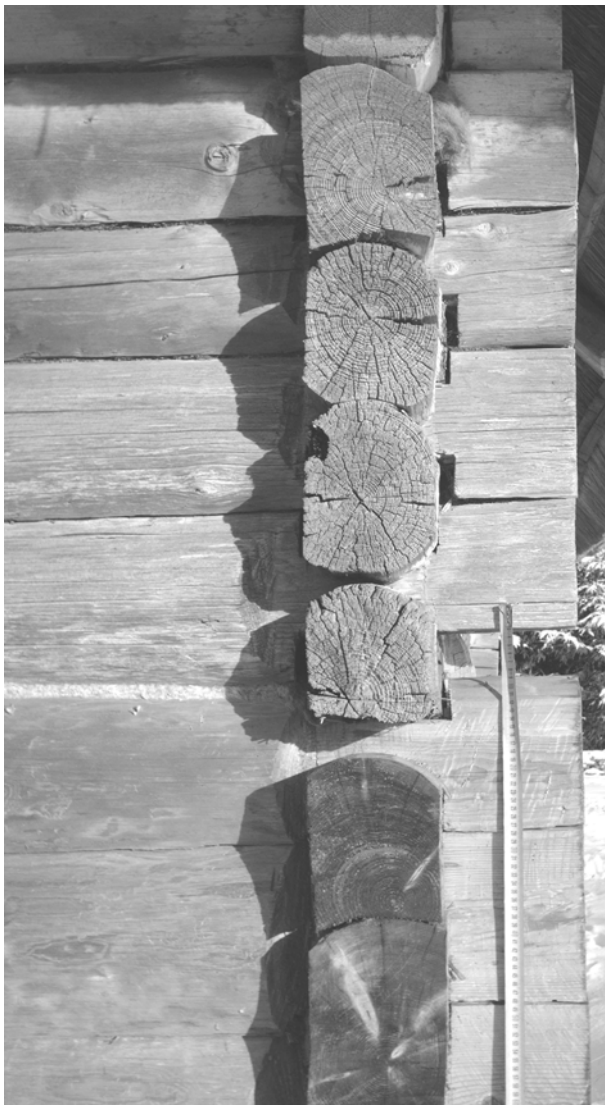
Foto 5.7.1.5.3. Atla-Eeru kõrtsi kagunurk. Asenduspalkide nurgaliited on märgatavalt täpsemalt valmistatud kui vanemal hoonel.

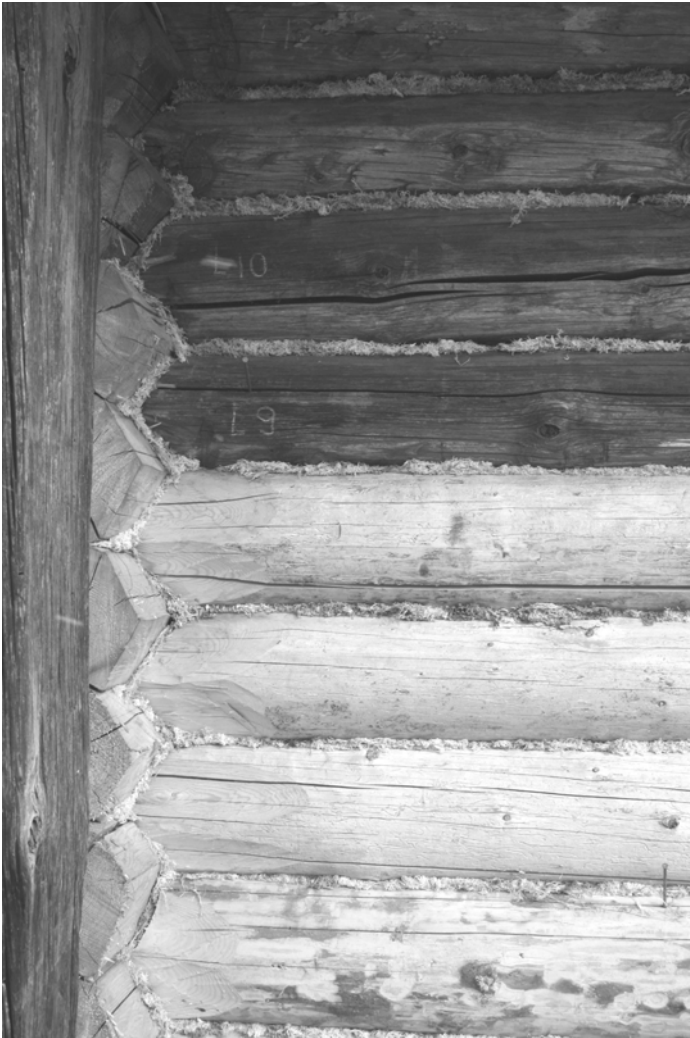
Foto 5.7.1.5.3. Sepa talu rehielamu rehetoa loodenurk (nurk DE). Asenduspalgid järgivad algse nurgaliite tüüpi. Uutele nurgaliitele on tehtud lisatahk üles, mis liite esteetikat veidi muudab.

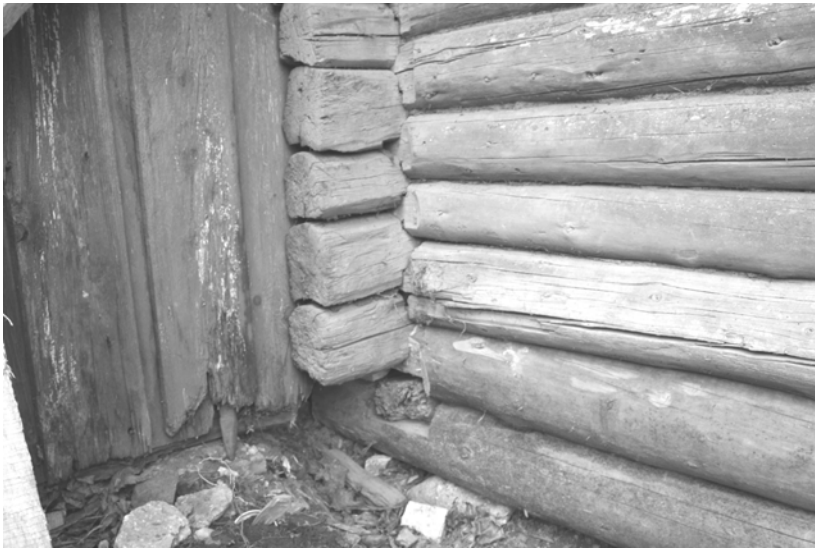
Foto 5.7.1.6.1. Pritsu aida  
kirdenurk: hoonel on  
algset lahtine vara,  
asenduspalkide vahel on  
kinnine vara.

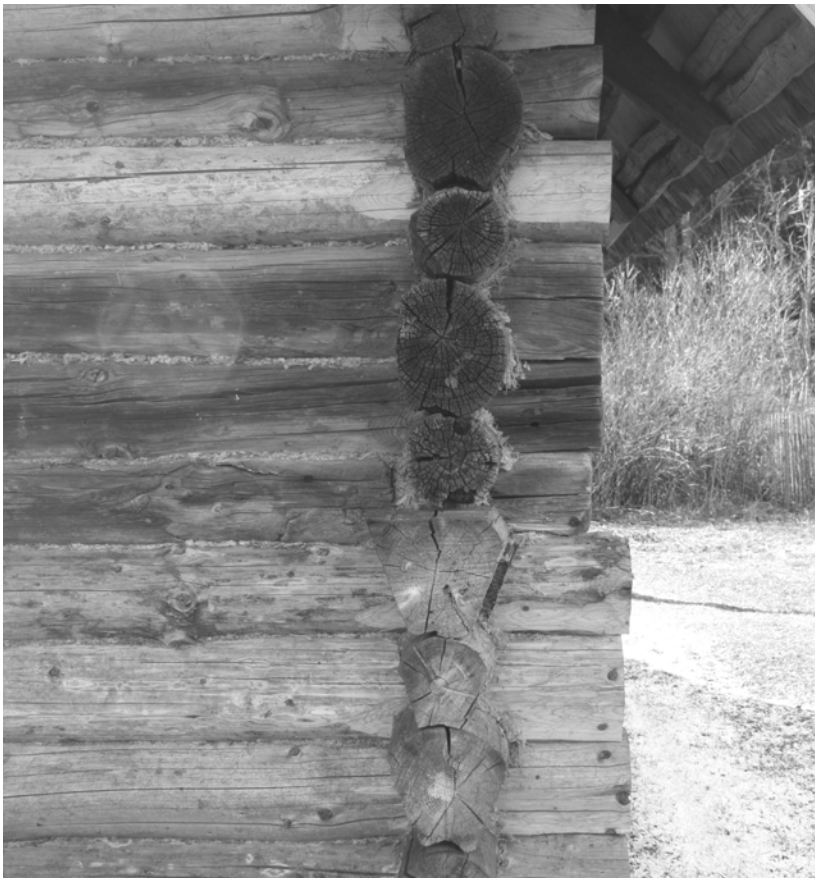
Foto 5.7.1.6.1. Sepa talu  
rehielamu rehealuse  
kirdenurk:  
asenduspalkidel on algse  
eeskujul lahtine vara
