## Ühe maali lugu

# Hortus Musicuse maja maali konserveerimine, restaureerimine, eksponeerimine ja uuringud

Bakalaureusetöö

Tallinn  
2006

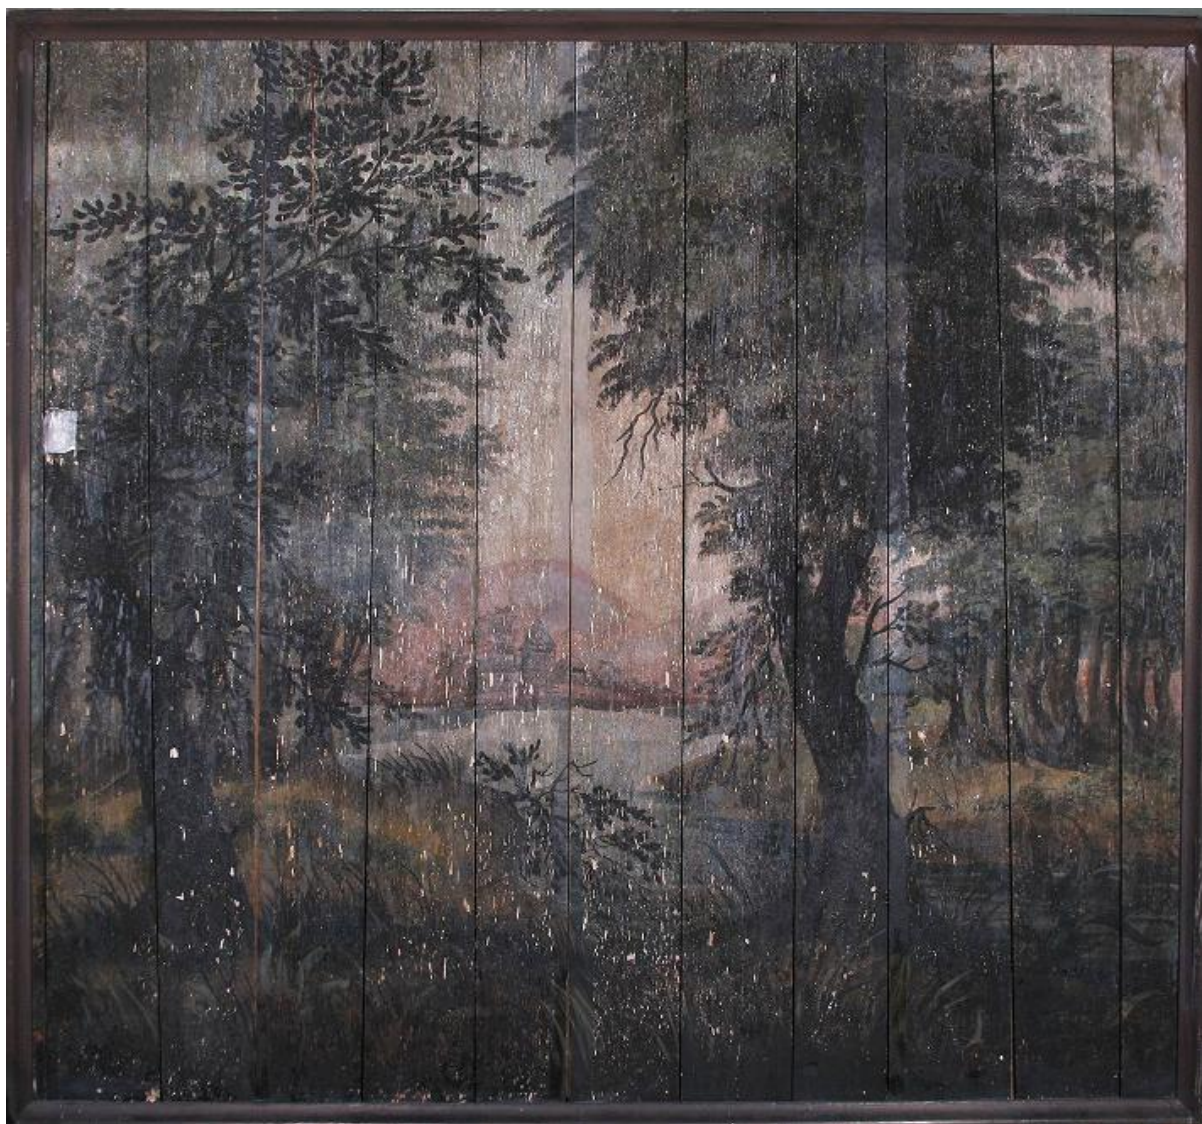
*Pilt 1. Maal "Romantiline park" enne restaureerimist*

2004. aastal pöördus kammeransambli „Hortus Musicus” toimetaja Laine Lillepruun EKA Restaureerimiskooli poole abipalvega üle vaadata nende majas (Lühike jalg 9) asuv maal ning aidata selle restaureerimisega. Maal kujutas endast lahtistele laudadele maalitud puitalusel seinapannood maastikuga (vt. Pilt 1). Kunstiteose tehniline seisukord oli tõepoolest kriitiline: suurem osa originaalsest maalingukihist ja krundikihist oli alusest lahti, rabe ning pudenes iga päev aina rohkem.

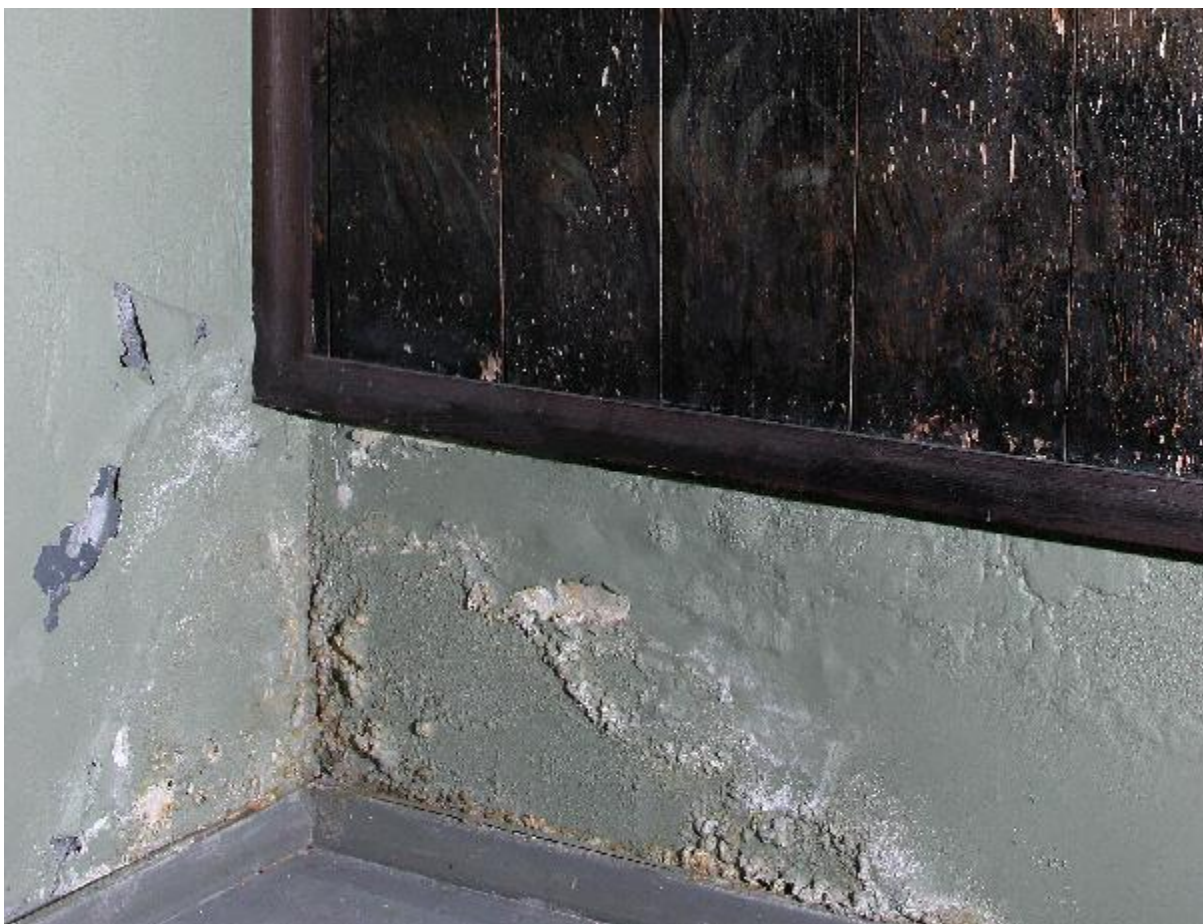
Väravatorni maja lääneseinal on terves ulatuses (4 korrust) selged ja märkimisväärsed niiskuskahjustused. Neid põhjustab vana linnamüür, kuna maja ehitusel on seda kasutatud üheks seinaks. Materjalide võimet neelata vett nimetatakse hügroskoopsuseks. Kivimüüritis on hügrokoopne - tal on omadus vett sisse imeda ja läbi lasta. Ükski 500 aastat vihmade all seisnud paekivist linnamüüri külge ehitatud hoone ei pääse kunagi taolistest probleemidest. Korralikult isoleerimata maapinnas liikuv niiskus võib hoida maja sokli pidevalt niiskena ning ulatuda läbi müüritise koguni teise korruseni. Hortus Musicuse maja läänesein (linnamüür) on eriti niiske - seinal maali juures esineb selgeid soolakahjustusi (vt. Pilt 3).

*Pilt 3. I korruse vastuvõturuumi maaliniši vasak alumine nurk soolakahjustustega*

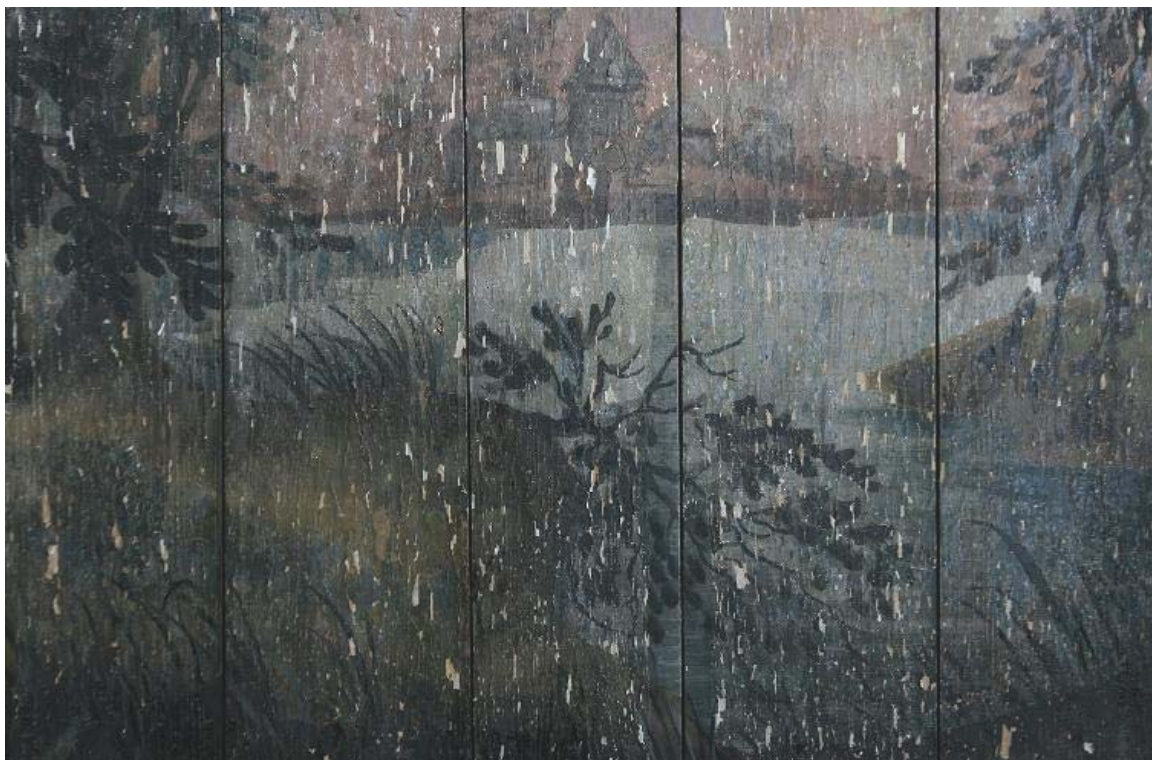
Maaling nõuaks tingimata lähemat kunstiajaloolist tähelepanu. Seda aga raskendas maali peaaegu katastroofiline olukord – allesjäänud originaalsest maalingukihist oli vaevalt 10-20% veel aluslaudale kinnitunud, suurem osa maalingu ja krundikihist aga oli alusest lahti, rabe ning pudenes. Valge liimi-kriidi aluskruunt on mõnes kohas tolmjaks muutunud ja paistis välja kulunud värvikihi alt (enamasti taeva piirkonnas). (vt. Pilt 15 ja Lisa 4).

*Pilt 15. Maali keskmine osa: värvikaod ja ülemaalingud*

Sellises olukorras ei oleks maal kaua säilinud ning jällegi muutuks eesti kultuur ühe haruldase objekti võrra vaesemaks. Kriitilise olukorra tingis suure tõenäosusega maalingu tagusest seinast tulev niiskus. Sellega seotud probleemid mõjutasid väga otseselt niiskusele ülitundliku puitalusel maali seisundit.

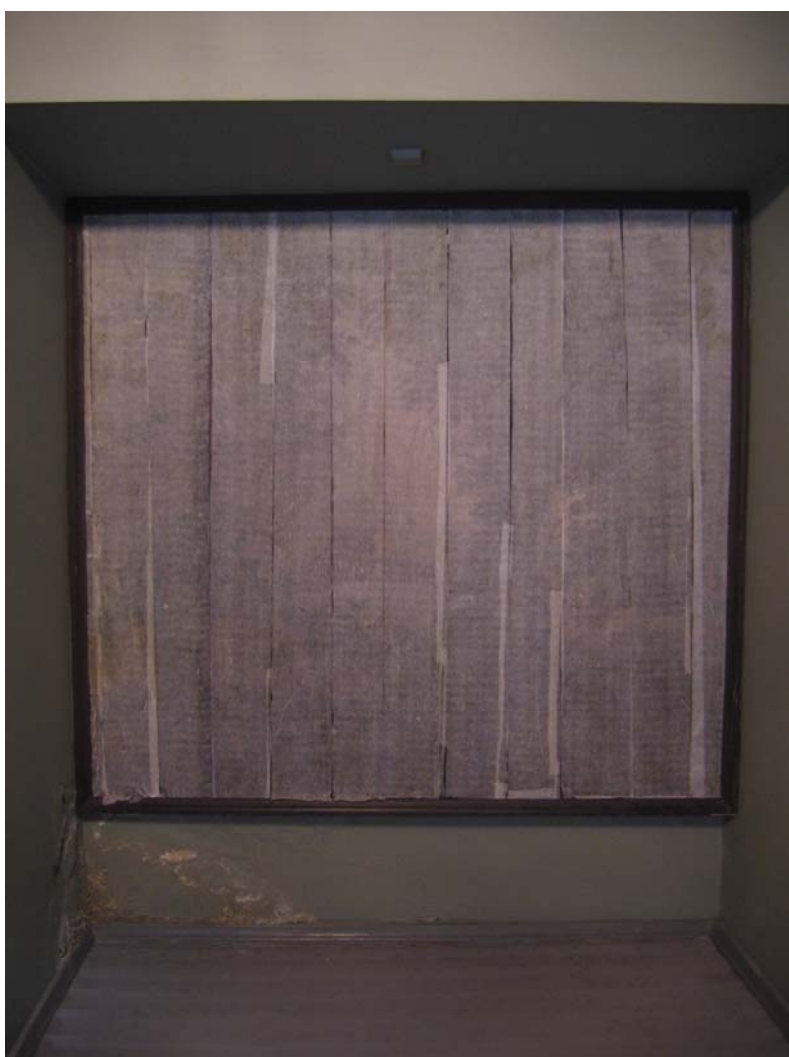
*Pilt 16. Algse profülaktilise kleebisega kaetud maal*

2005. aasta septembri keskel sai teostatud maalingupinna katmine tervikulatuses profülaktilise kleebisega ning maalingu- ja krundikihi esialgne fikseerimine, mille jaoks said ette valmistatud kerge 2%-lise kalaliimi ja mikalentpaberi ~15 cm laiused piklikud ribad (vt. Pilt 16). Seda eelnevat profülaktilist kleebist oli vaja maali ohutuks seinalt mahavõtmiseks, kuna selle küllaltki palju jõudu nõudva protsessi jooksul võis niigi habras värvikiht saada väga suuri kahjustusi. Profülaktika pealepanemine sai teostatud koos EKA Restaureerimisteaduskonna 2005/06 õppeaasta III kursuse tudengitega: Merike Kallas, Reesi Soodla, Kais Matteus, Hedi Rosma, Mailis Metsaoru ja magistrant Kai Merilainiga. Liimi aktiveerimiseks said kõik lauad triigitud termospaatliga läbi kile ja paberi.

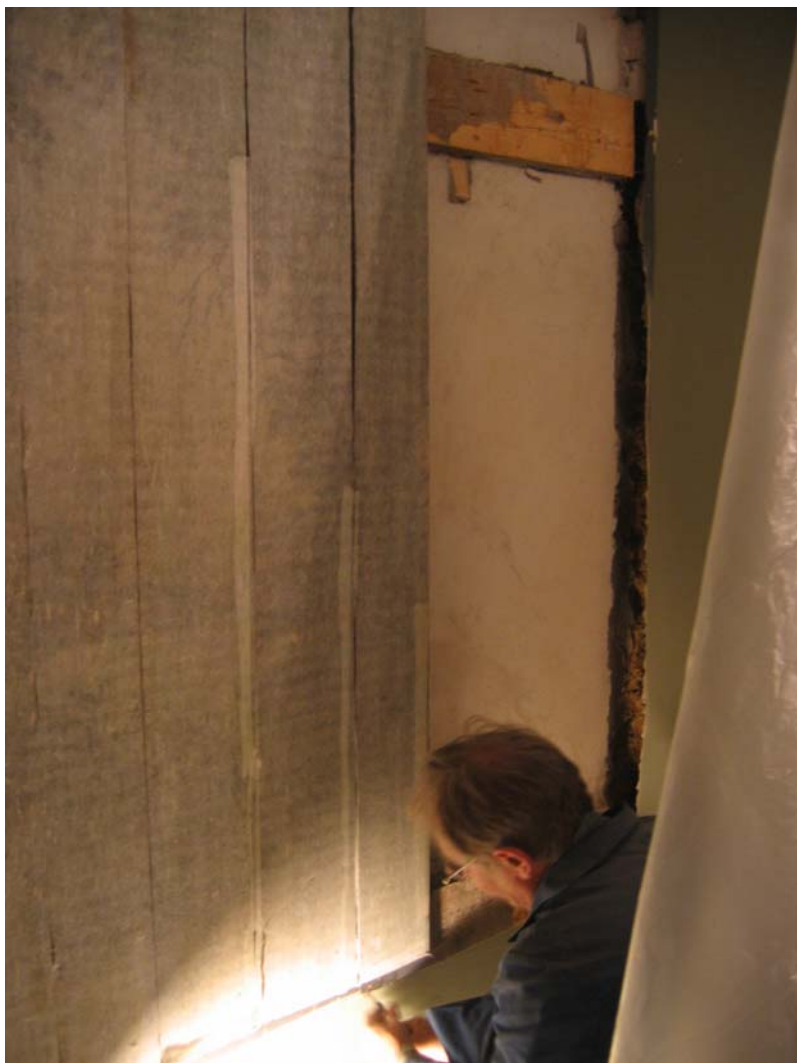
Krohvi lõikamist teostas Tiit Villemsoo. Selleks sai terve nišš kaetud suure kilega, et vältida krohvitolmu levikut terves toas. Kui esimene laud paremalt sai maha võetud, selgus maali seinale kinnitamise konstruktsiooni põhimõte: kõiki 12 lauda hoiavad tagant koos 2 suuremat horisontaalset latti, millele maalilauad kinnituvad sepanaelte abil. Horisontaalsed latid on omakorda müüritud tsement-krohvi sisse, millega 1980ndatel parandati maja lääneseina (vt. Pilt 17).

*Pilt 17. Maali kinnitamise konstruktsioon. Lahtimonteerimine seinalt.*

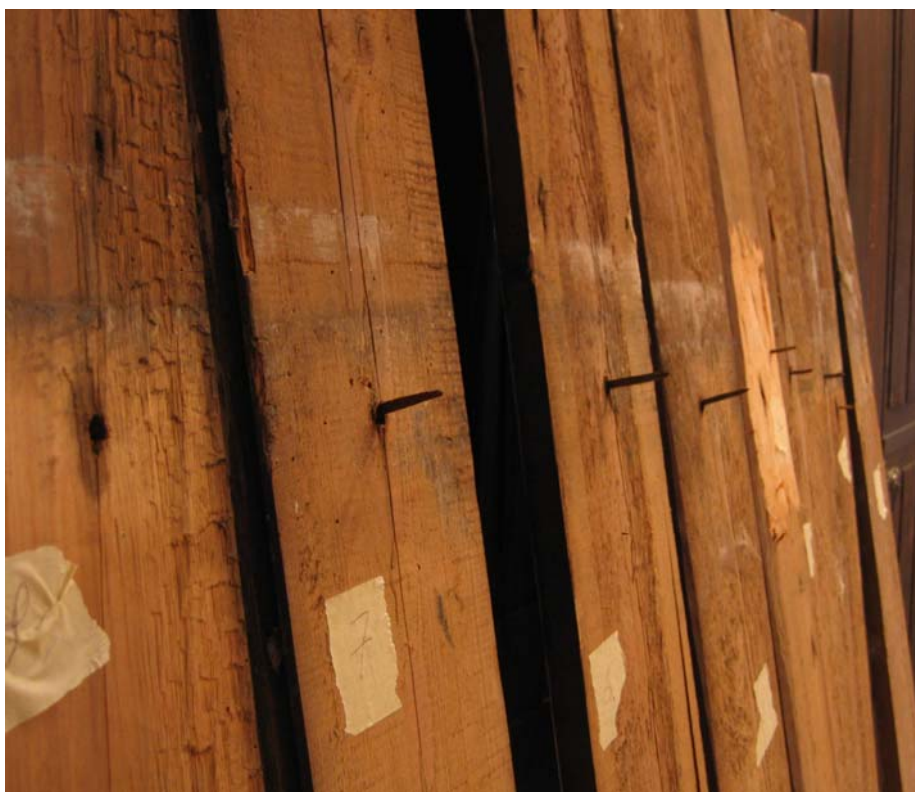
Kõik ükshaaval seinalt demonteeritud lauad said üle vaadatud ja nummerdatud paremalt vasakule. Laudade 6 ja 7, 9 ja 10 vahel on peenikesed vaheliistud, mis võisid kunagi omada laudade koos hoidmise funktsiooni. Kõik lauad on käsitsi saetud. Veel üheks tõestuseks, et maal oli ka varem seinalt maha võetud, on vanade naelte õhu käes mustaks tõmbunud kangutamiskohad maali tagaküljel.

*Pilt 18. Maailaudad tagantpoolt*

Kõik maalilaudade tagaküljed said krohvist ja tolmust mehaaniliselt puhastatud višapi (Wischab) ja pintslite abil. Laudade sees olnud sepanaelad said välja tõmmatud ja nummerdatud (vt. Pilt 18) . Need otsustati säilitada, roostest puhastada ja hiljem tagasi maali sisse asetada, kuna nad kuuluvad originaalmaali juurde. Roostest puhastamiseks määriti originaalsepanaelad roostemuundajaga Buvanol ja lasti ainel mõni aeg roostega reageerida. Seejärel pühiti naelad lapiga puhtaks ja asetati vette. Siis korrati esimest protsessi – määriti jälle Buvanol'iga ja pühiti hiljem naelad lapiga puhtaks.

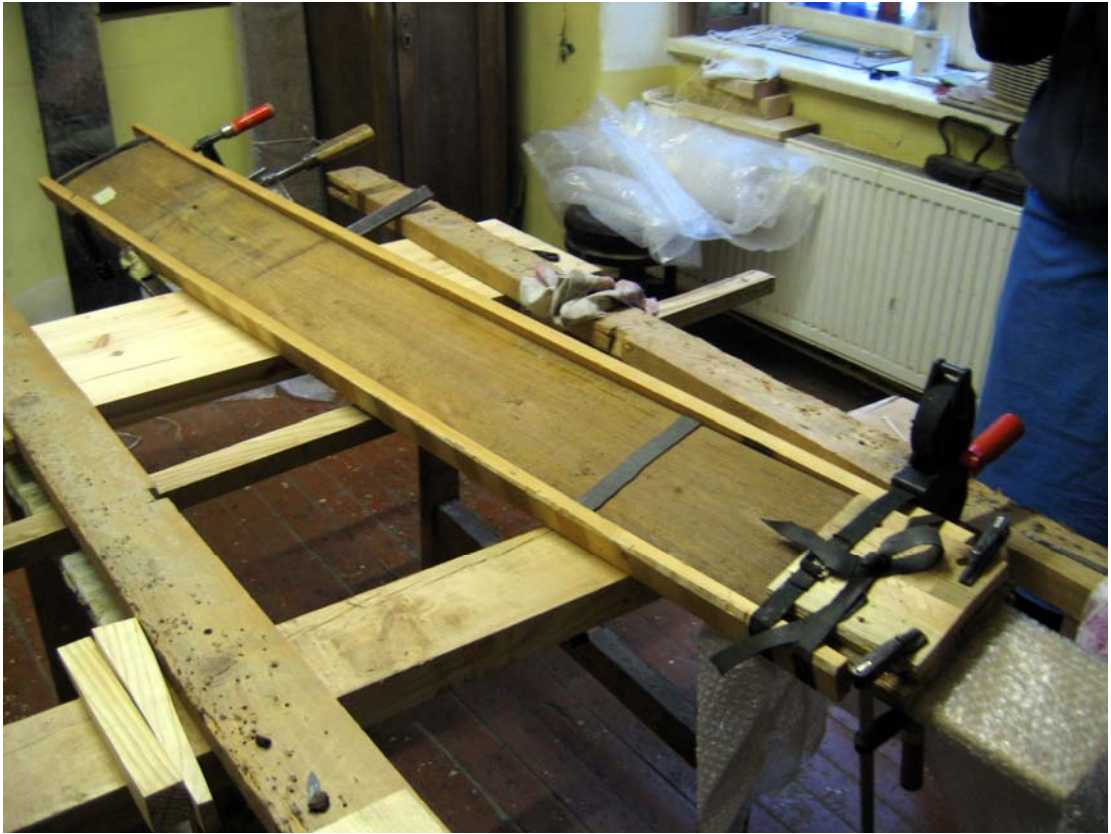
*Pilt 20. Maalilaua puitkonstruktsiooni fikseerimine*

Kui kõikide maalilaudade puitkonstruktsioon sai fikseeritud ülalpool kirjeldatud meetodil, viidi maal tagasi Vanalinna Hortus Musicuse majja. 2006. aasta jaanuaris pidi algama uus tööetapp – värvikadude õlivärvidega retušeerimine. Enne seda pidi veel lahendama mõned vahepeal tekkinud väikesed probleemid laual 9. Sellel probleemiderikkaimal laual olid mõrad liimitud mõlemast servast, mille tõttu tekkis suur sisemine pinge. Selle tulemusena läks üks varem PVA-ga parandatud puuliist jälle lahti. Samuti löid alusest lahti eelmisel restaureerimisel servale pandud paberitükk ja mõnes kohas ka värv. Järgnevalt said teostatud korduskinnitamisid PVA-ga puitdetaili ja paberi puhul ning Paraloid B72-ga värvi puhul.

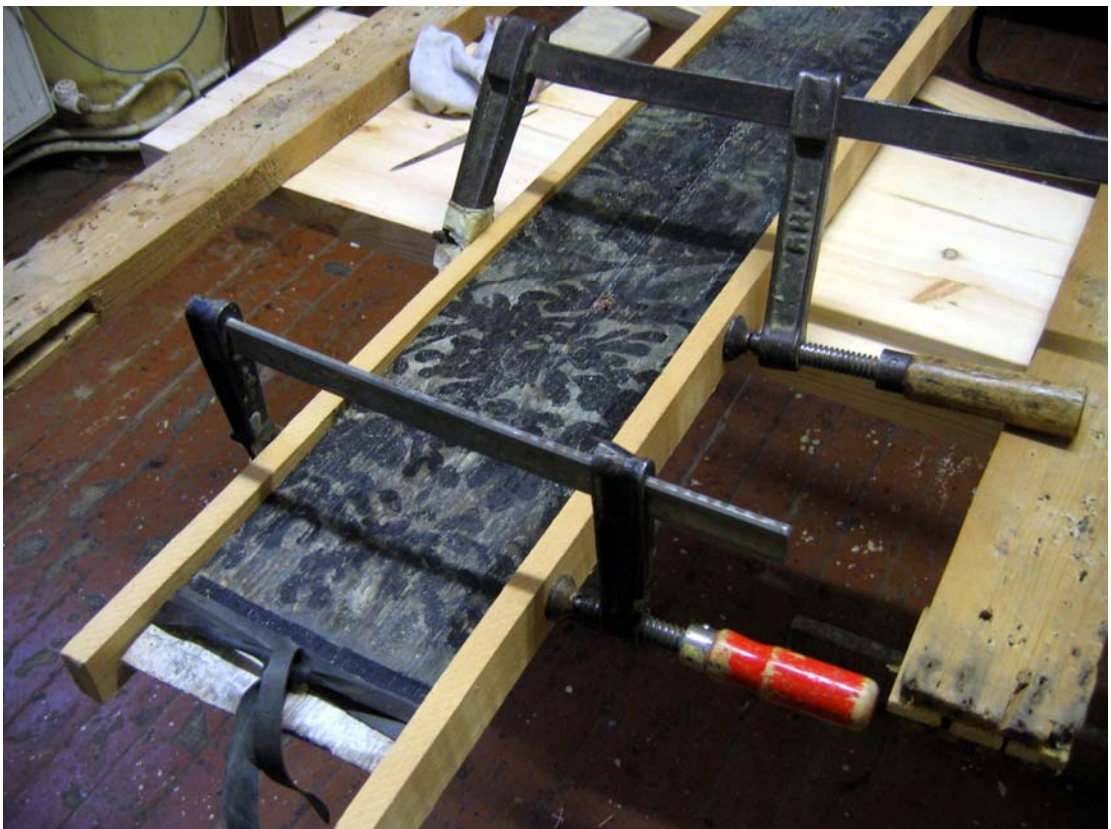
*Pilt 21. Maalilaua puitkonstruktsiooni fikseerimine*

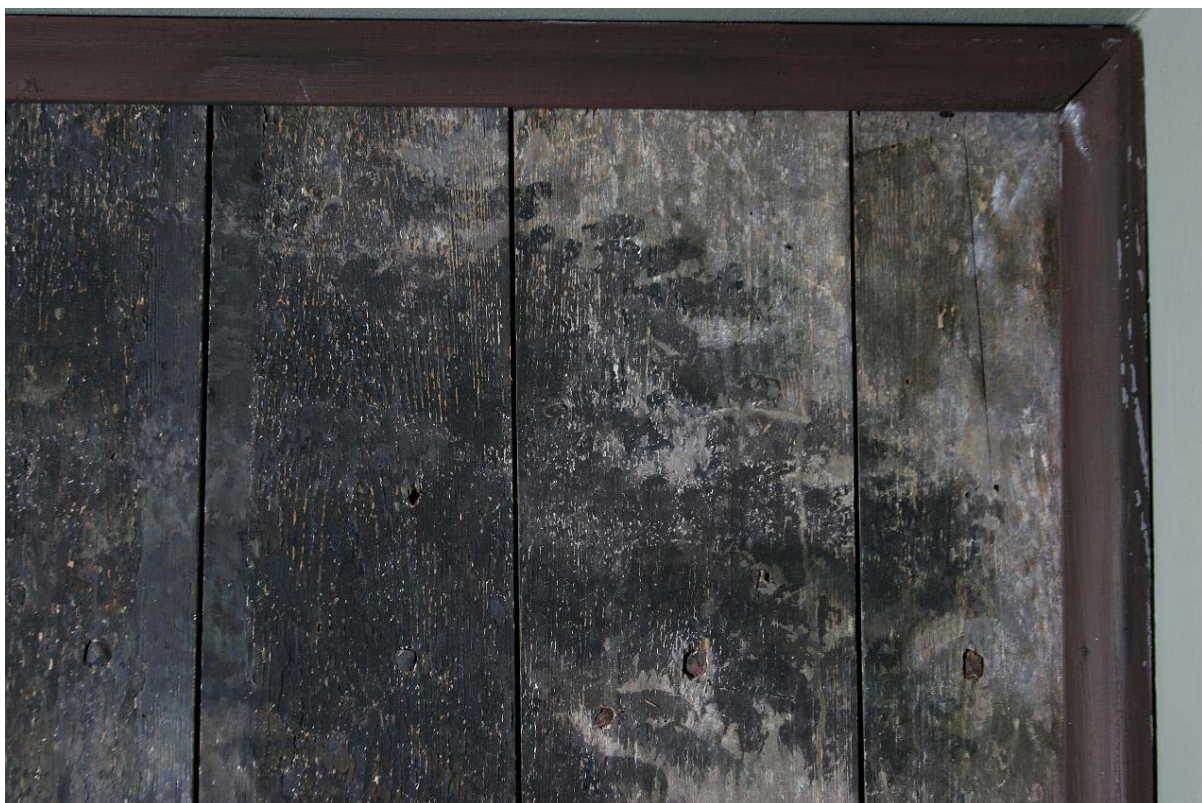
*Pilt 23. Maali ülemine parempoolne nurk enne restaureerimist. Vasakul – üks varem teostatud toneeringute ribadest, paremal – ebaselge taevapiirkond.*

Kõigepealt otsustati eelmise restaureerimisprotsessi jooksul aplitseeritud ulatuslikke inetuid toneeringuid mitte eemaldada, kuna see võis kahjustada originaali ja samuti osutuks liiga mahukaks tööks, mille tulemus ei õigustaks kulutatud aega. Mõnes kohas võis vana retušš olla tegelikult ka heaks aluseks uuele (Vt. Pilt 22,24,25). Seega otsustati teha kõik uued värviparandused vanade peale.

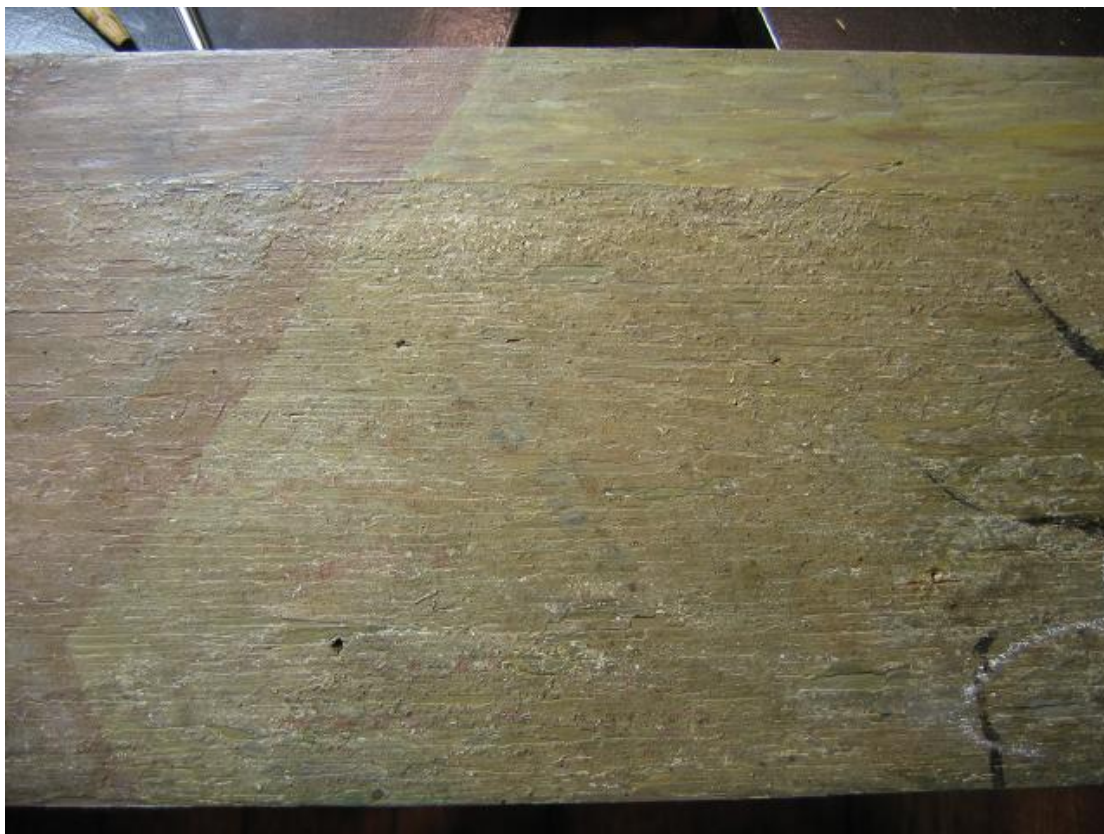
*Pilt 24. Toneeringud: ülemine serv tratteggio ja puntinato tehnikas, ülejäänud pind normaalretušš*

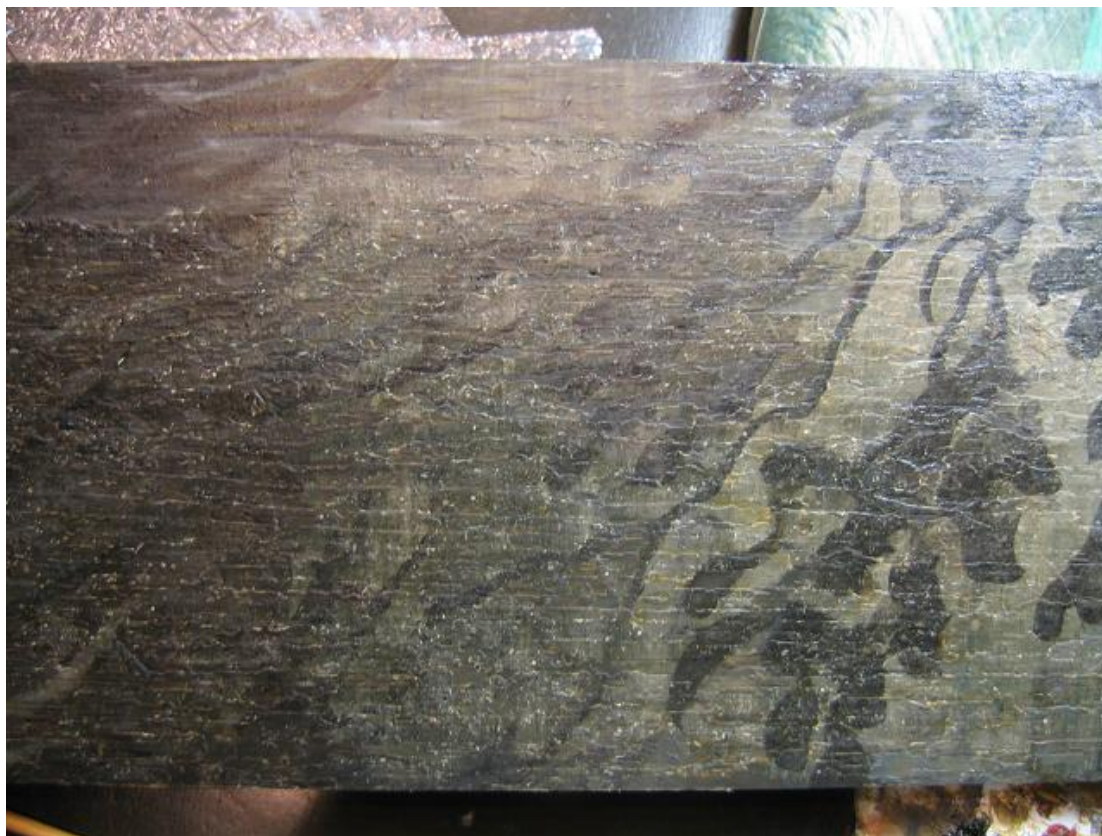
*Pilt 25. Toneeringud: ülemine serv tratteggio ja puntinato tehnikas, ülejäänud pind normaalretušš*

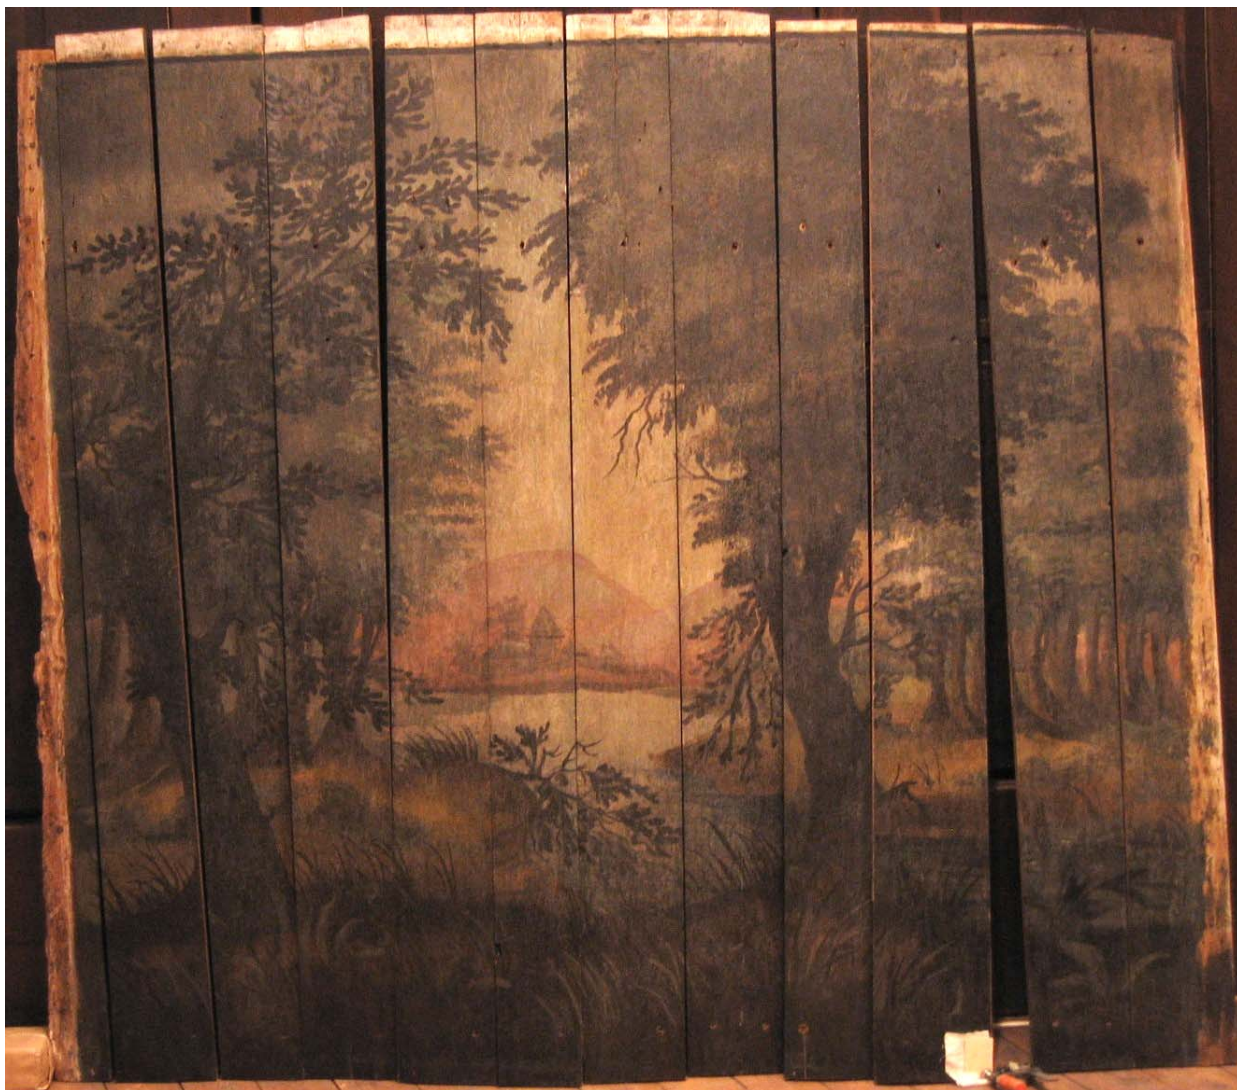
*Pilt 26. Maal "Romantiline park" pärast restaureerimist seinalt eemaldatuna*

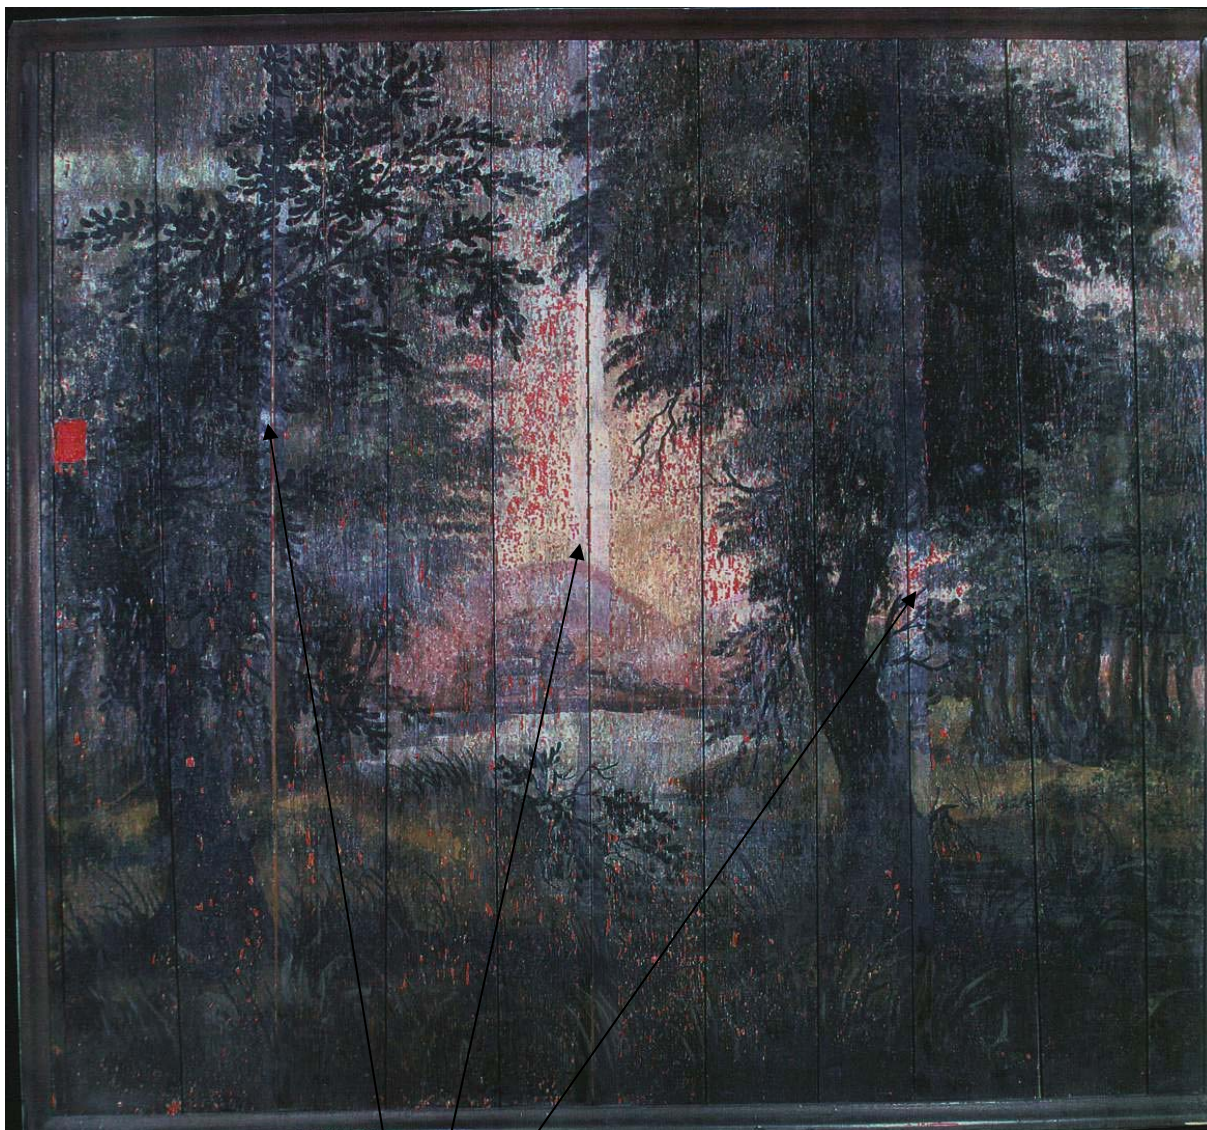
Vanade toneeringute ribad

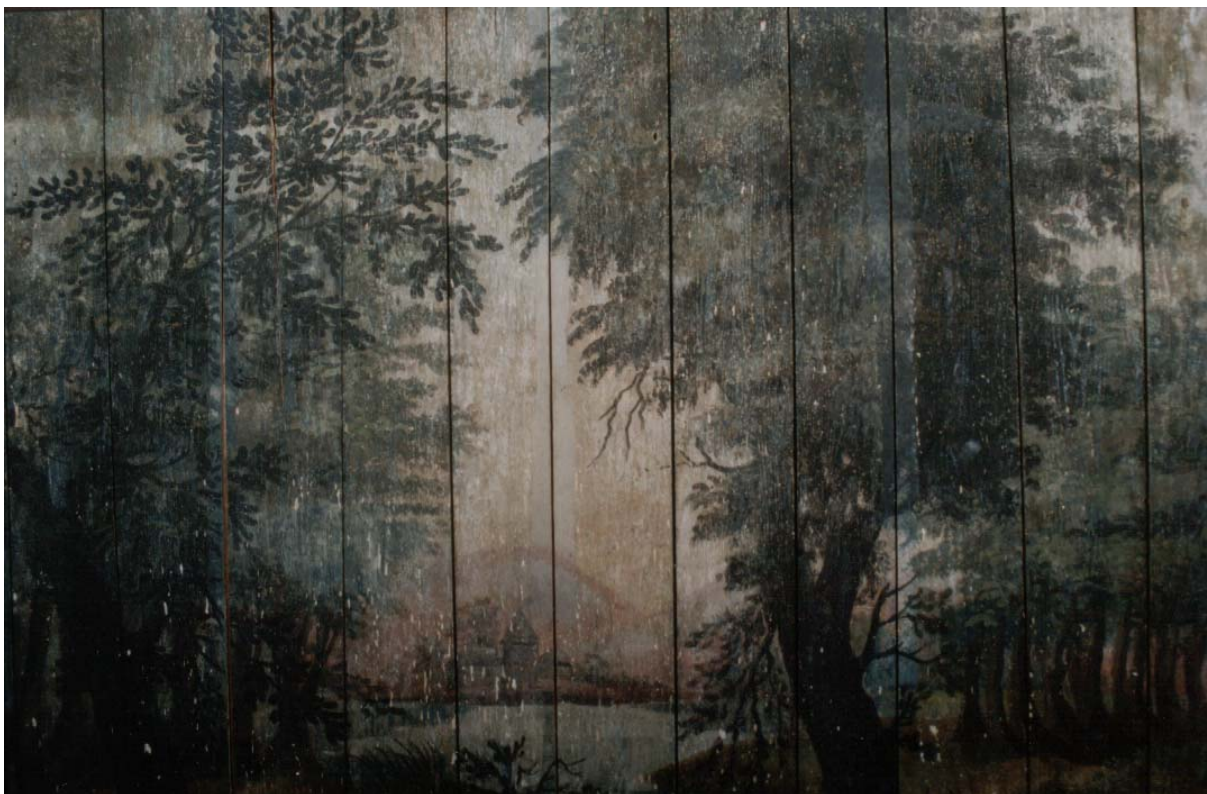
Foto 1: Mati Mõttus. Maali keskmine osa enne restaureerimist 2004.a.

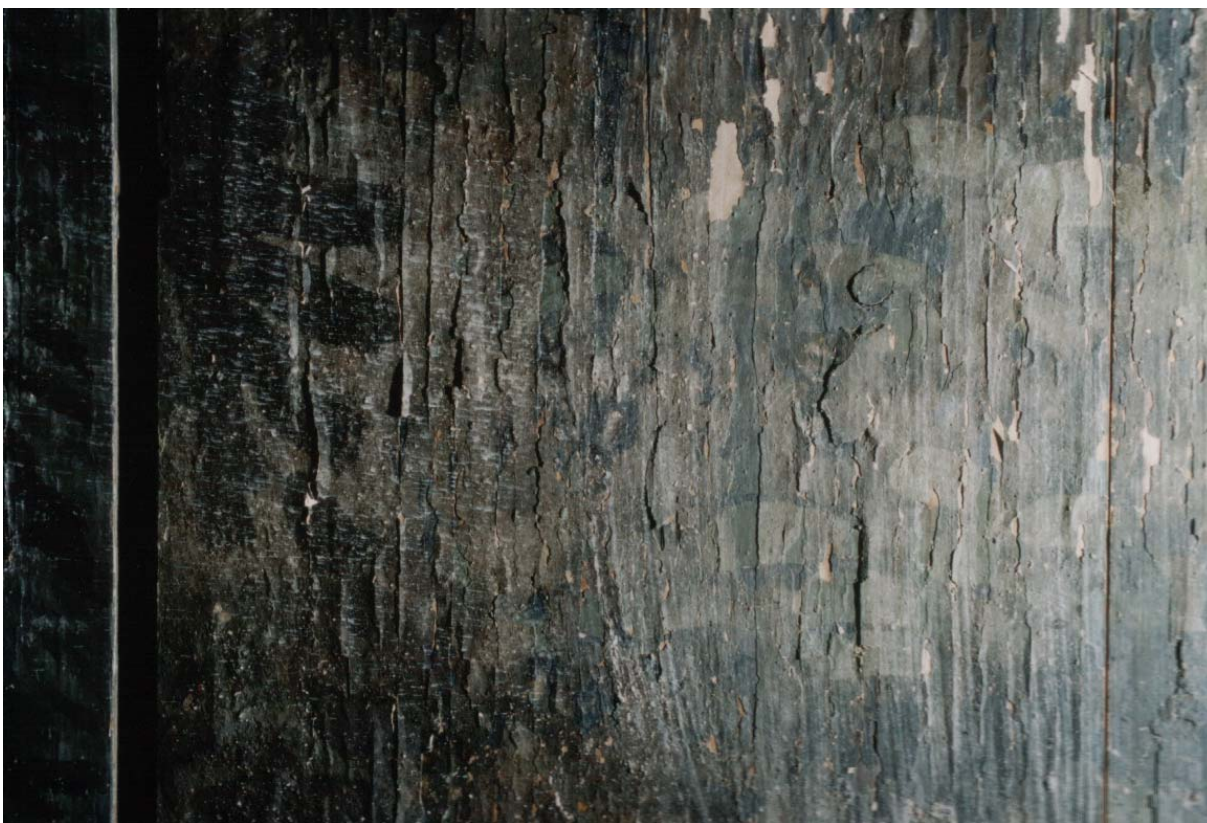
Foto 2: Mati Mõttus. Maali detail enne restaureerimist 2004.a.

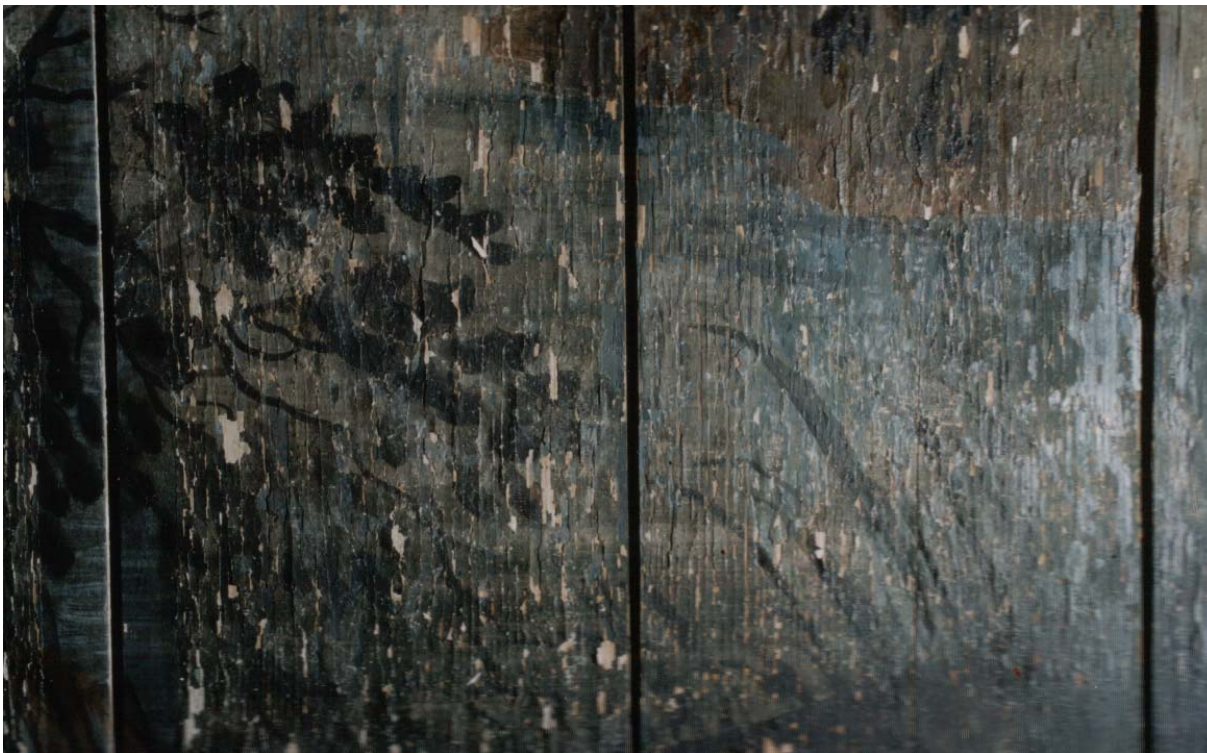
Foto 3: Mati Mõttus. Maali detail enne restaureerimist 2004.a.

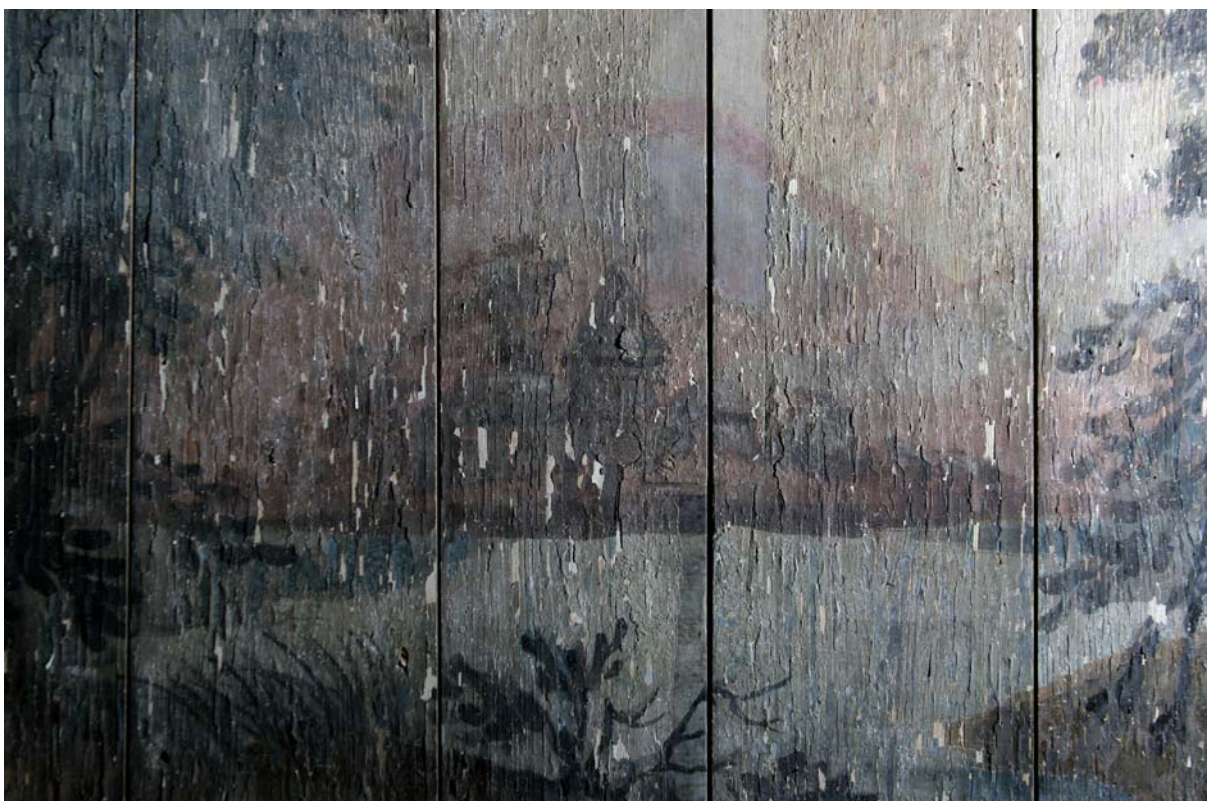
Foto 4: Holger Loodus. Maali keskmine osa enne restaureerimist 2005.a.

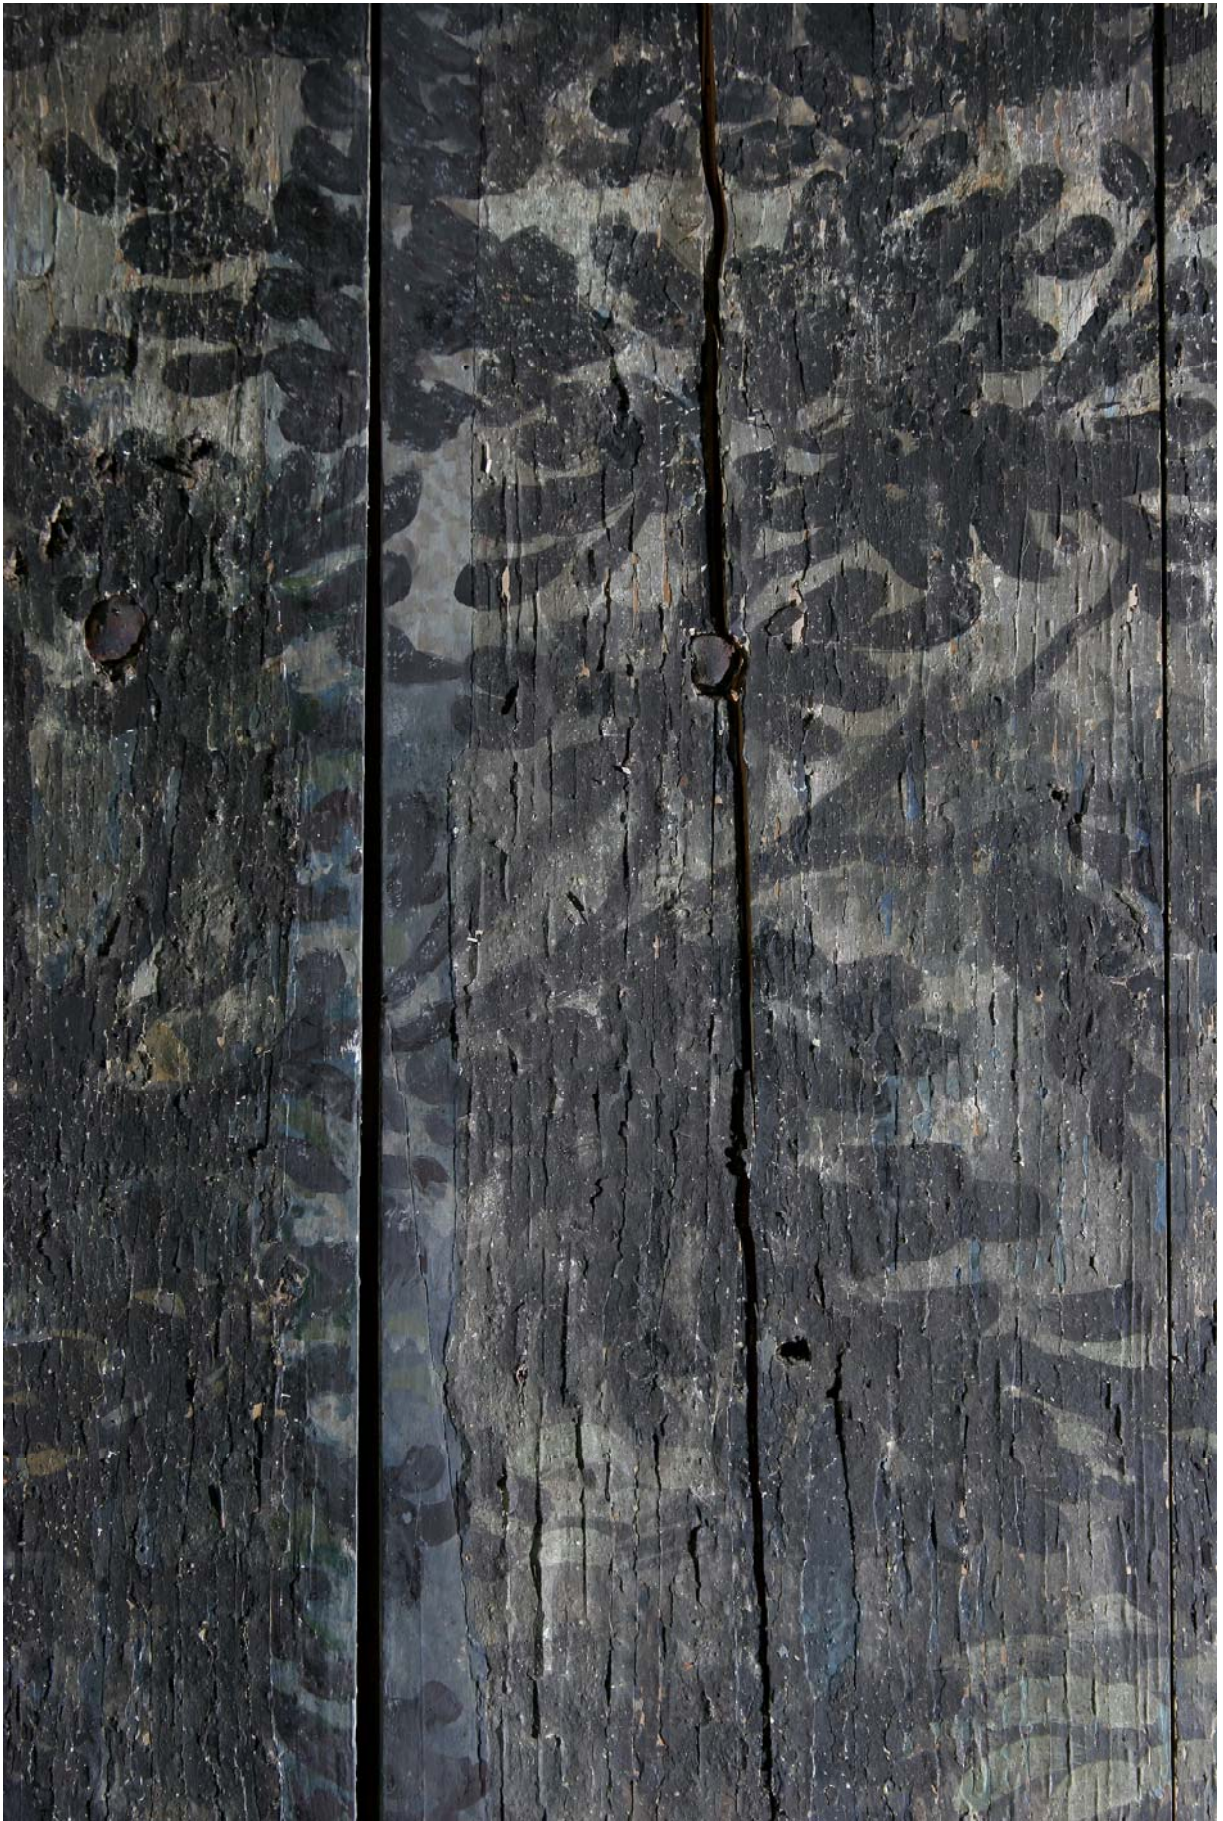
Foto 5: Holger Loodus. Maali detail enne restaureerimist 2005.a.

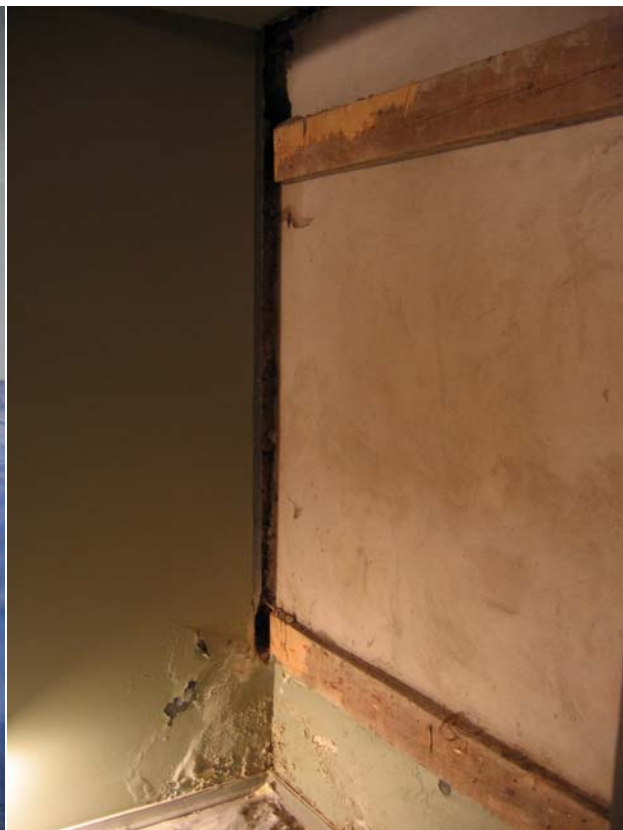
Foto 7: Maria Soboleva.  
Tsementkrohvisein maali taga ja kaks maali  
kinnitamislatti.
