Antud bakalaureusetöö objektiks oleva Tartu ülikooli endise kirikuhoone fassaadide restaureerimine tõusis päevakorda seoses 2007. aastal toimunud Tartu ülikooli 375. juubeliga, mil ülikool soovis korda teha mitmed talle kuuluvad ajaloolised hooned. Restaureerimisprojekti koostamise eelduseks mälestise puhul on muinsuskaitse eritingimused. Neid koostades ning hoonega ja selle problemaatika ja spetsiifikaga lähemalt tutvudes kasvas sellest tööst välja minu bakalaureusetöö.

3. FASSAADIDE RESTAUREERIMINE

3.1 Hinnang hoone kultuurikoolisele väärtusele ning tehnilisele seisukorrale enne restaureerimistöid

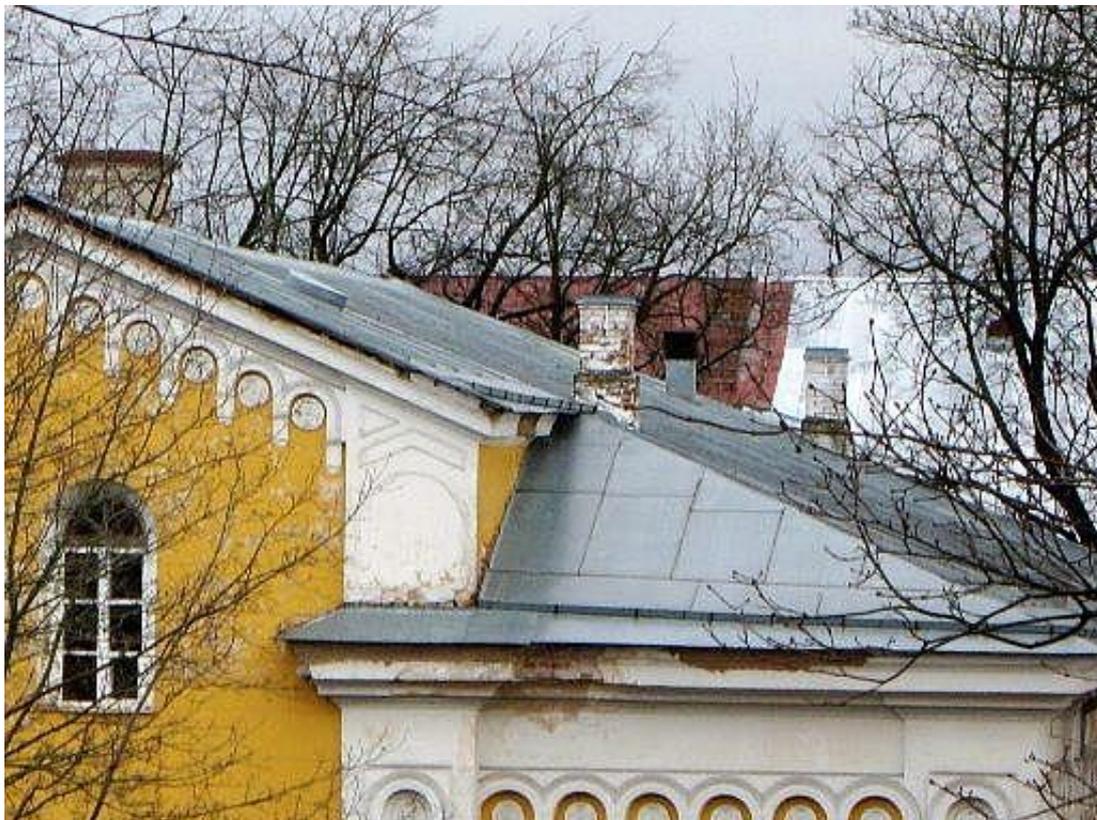
Olemasolevas katusekattes suuremaid läbijookse ei ole kuigi kohati esineb väiksemaid plekivaltside ebatihedusi, mille tagajärjel on roovitis osaliselt niiskusest kahjustatud. Katusekate ja vihmaveetorud tuleb lähiajal välja vahetada. Algupärased korstnajakad ja -pitsid on rahuldavas seisukorras. Need tuleb korrastada, korstnapitsid üle lubjata ning välja vahetada korstnaplekid

Ill. 15: Katusekate ja korstnapitsid, foto 2007.a. jaanuaris

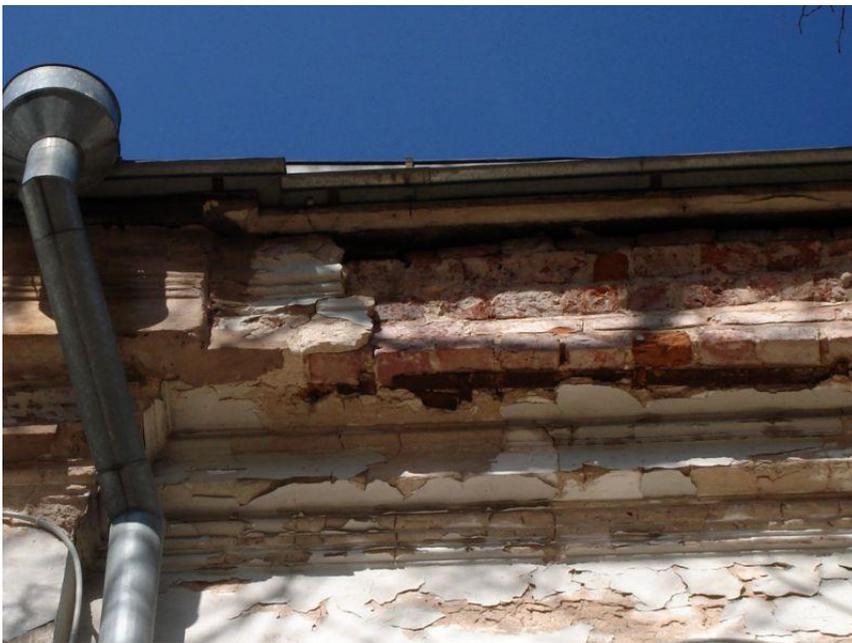
Hoone välisseinte ca 70-100 cm paksused müürid on ehitatud punastest põletatud savitellistest. Kohati olid murenenud räästakarniiside tellised kohtades, kus amortiseerunud vihmaveerennide tõttu sattus sademetevesi fassaadile kahjustades krohvikihite. Külmates paisus paljastunud tellistesse imendunud vesi ning murendas kive. Lõunafassaadi räästakarniisi olid lõhkunud ka vahetult seina ääres kasvavate puude oksad. Puud tuli eemaldada kuna lisaks eelmainitud probleemile võisid puude juured kahjustada ka hoone vundamenti. Üldiselt võis aga hoone välisseinte konstruktsioone lugeda stabiilseteks ja rahuldavas seisukorras olevateks. Olulisi pragusid müüritises näha ei olnud.

Ill. 16: Mahavarisenud räästakarniis ja kahjustunud müüritis, foto 2007.a. jaanuaris

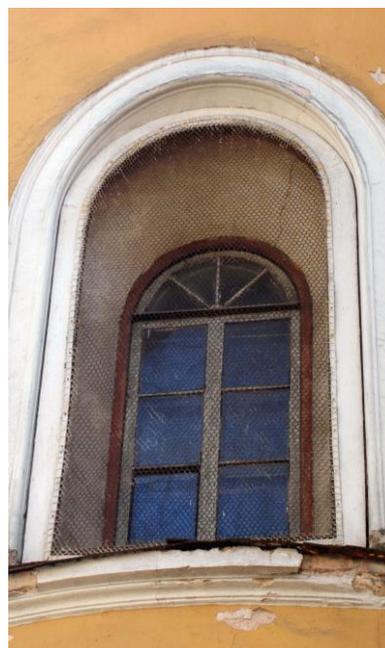
mitmetesse akendesse paigutatud ventilaatorid ja ventilatsioonirestid ning metallvõrgud apsiidiakende ees. Akende veeplekid olid täiesti amortiseerunud.

Ill. 18: Metallvõrk apsiidiakna ees

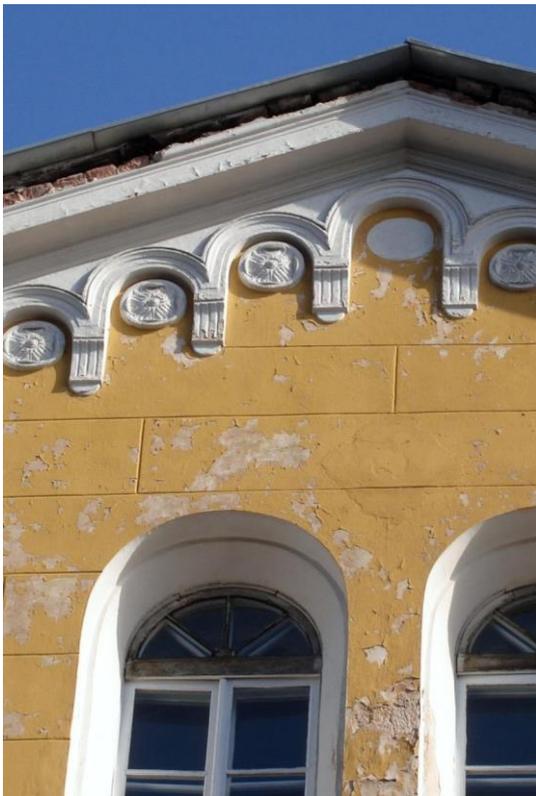
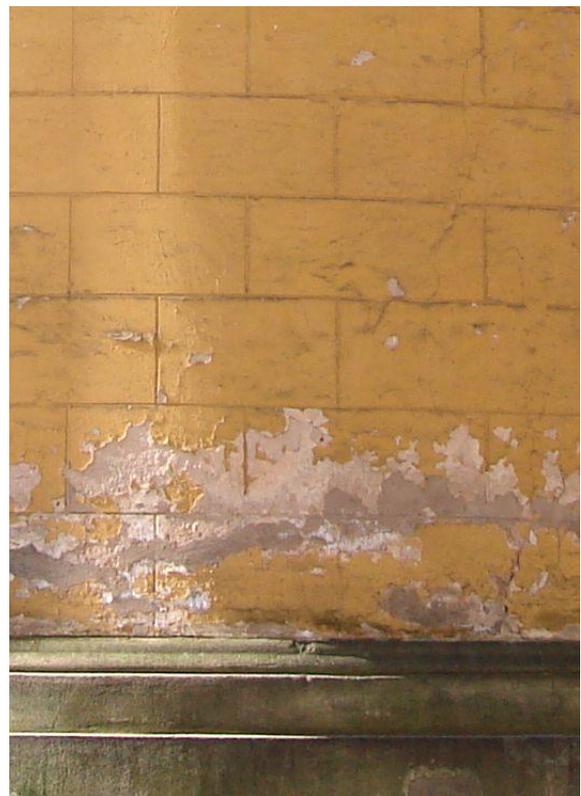
Fassaadide viimistlus oli ulatuslikult kahjustunud eelkõige seetõttu, et viimasteks viimistluskihtideks oli nõukogude ajal kasutatud ebasobivat mittehingavat värvi. Värv oli kogu fassaadi ulatuses koorunud ja lahti löönud. Kohati oli kahjustunud ja maha pudenenud ka krohv. Suurimad niiskuskahjustused olid hoone räästakarniisidel, mis olid ulatuslikult lagunened. Purunenud olid ka mõned katusealuse friisi dekoratiivsed stukkrosetid. Täielikult amortiseerunud olid karniiside veeplekid.

Ill. 21, 22: Tüüpiline viimistluse seisukord 2007. a. alguses - lagunened karniisid ja irdunud värvikihid.

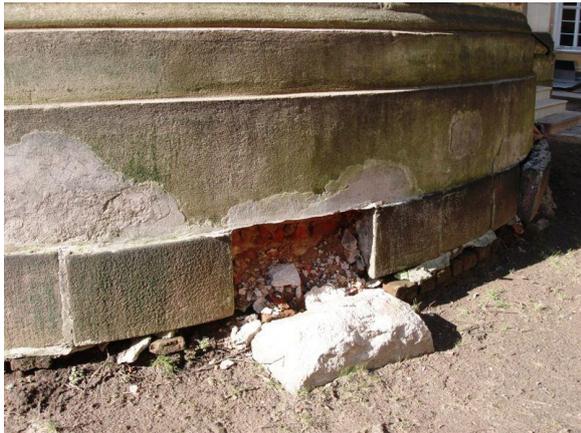
Vundamendis ja soklis oli suuremaid pragusid märgata hoone idaküljel, apsiidi juures. Soklit ümbritseva graniitkvaadritest vöö plokid olid paigast nihkunud, üks neist ka välja kukkunud. Soklitellised olid osaliselt lagunened ning krohv irdunud. Sokli viimistlus oli ulatuslikult kahjustunud ka hoone esifassaadil. Kahjustusi oli soklil mitmesuguseid: mehaanilised kahjustused – mahalöödud krohv soklinurkadel jne, niiskuskahjustused ning puujuurte tekitatud kahjustused. Sokkel oli kaetud ilmselt tsementkrohvi- või tsemendilisandiga lubikrohviga. Selle koostise väljaselgitamiseks võeti krohviproovid.

Ill. 23: Soklivööst välja vajunud graniitplokk ja murenenud tellised graniitvöö all

Vundament kaevati kogu perimeetri ulatuses lahti ning lagunenud tellised asendati uute punaste savitellistega. Soklit ümbritsev graniitkvaadritest vöö toestamiseks valati selle alla armeeritud betoonist vöö. Lahtised, paigalt nihkunud ning välja kukkunud graniitkvaadrid eemaldati, puhastati ning asetati oma kohale tagasi. Kogu graniitvöö puhastati mustusest, värvipritsmetest ja samblast vee/liivapritsiga. Kvaadrite alla paigaldati toetuseks iga kivi kohta 2 tsingitud armatuurvarrast. Kvaadritevahelised vuugid täideti tsementseguga.

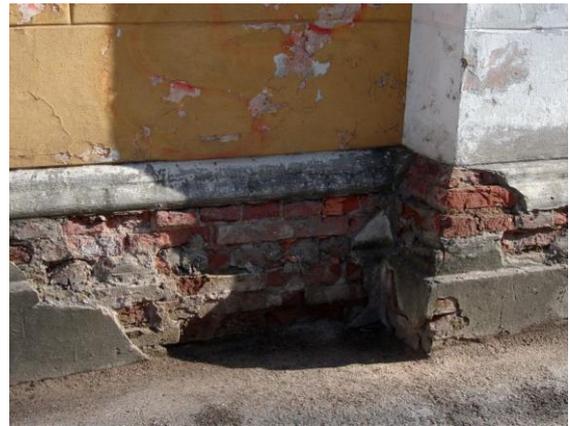
Ill. 24: Soklikahjustused esifassaadil

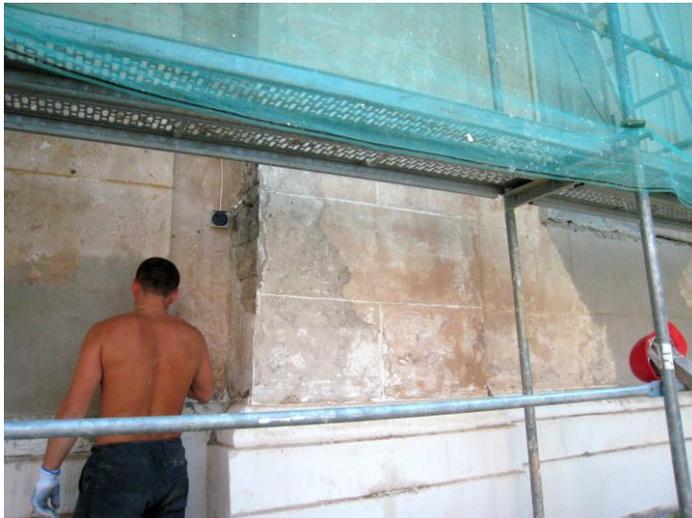
Ill. 25: Rusteeritud seinapindade puhastamine ja krohviparanduste tegemine

Seinad puhastati mehaaniliselt kogu vanast värvist, eemaldati lahtised krohviosad. Fassaadidel tehti vajalikud krohviparandused lubiliivkrohviga. Parandatud pinnad krohviti mitmes kihis lubikrohviga, misjärel taastati rusteeritud pindade vuugid. Fassaadid värviti 2x lubivärviga. Värv kanti seinale laiade pintslitega, ringikujuliste liigutustega, mille tulemusena jäi fassaadipind lubivärvile omaselt loomulik.

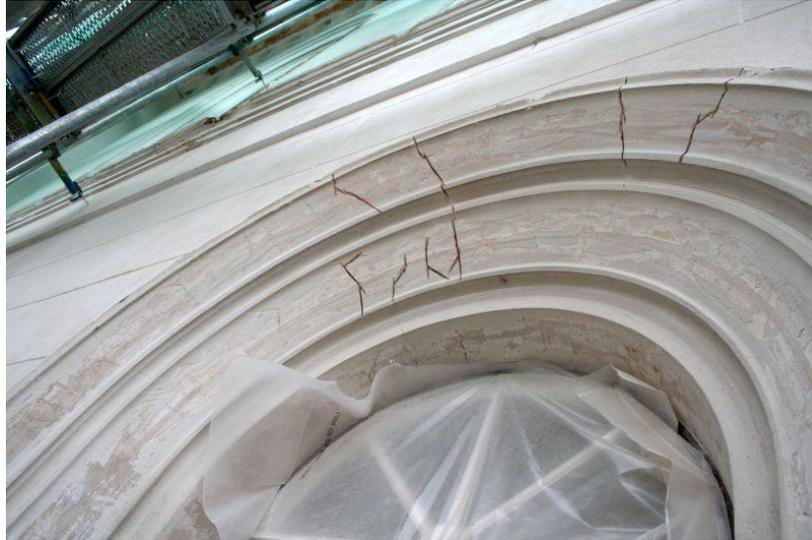
Ill. 27: Avatud ja puhastatud juuspraod akna krohviraamistuses

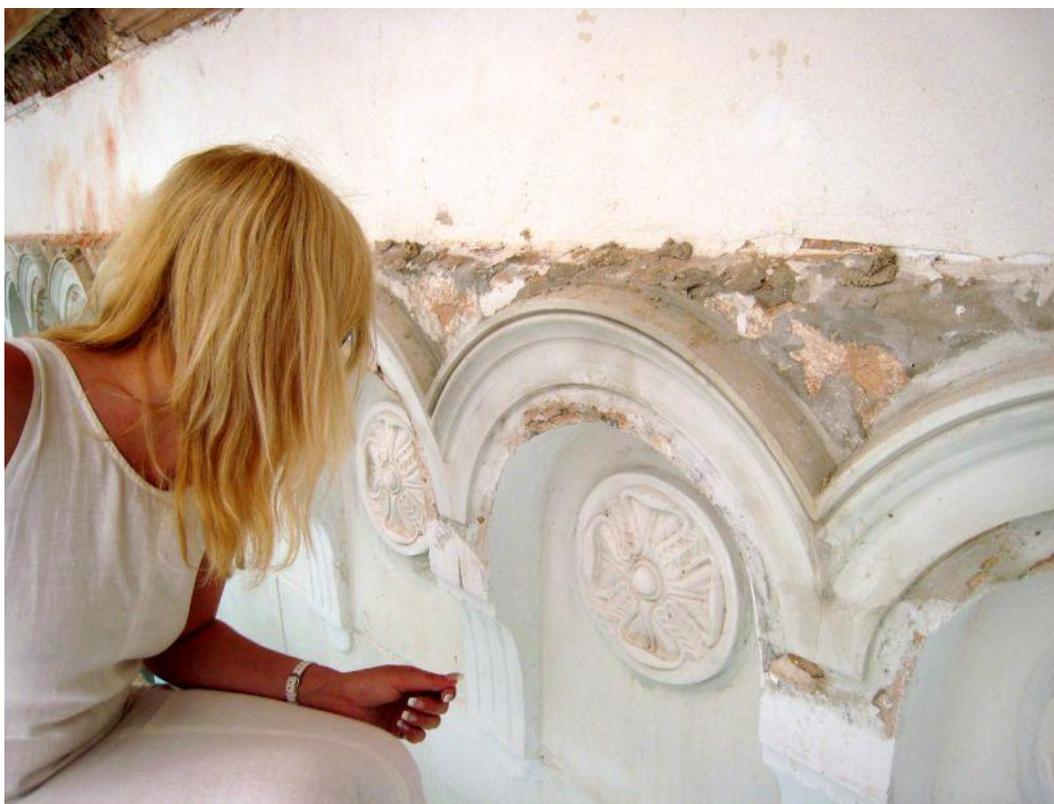
Ill. 29: Algupäraste rosettide ja friisikaarte järgi tehtud koopiad enne värvimist

Lagunenud stukkrosetid ning ehiskaared nende kohal valmistati uued olemasolevate koopiatena. Seoses viimistlustööde mahu suurenemisega võrreldes alguses prognoosituga, eelkõige räästakarniiside halva olukorraga seoses, jõuti esifassaadi restaureerimiseni alles septembris. Seetõttu portaal ja selle dekoor küll puhastati vanadest värvikihtidest ning värviti ka lubivärviga üle, et mitte jätta fassaadist nõ poolikut muljet, kuid portaali korrektne restaureerimine lükati edasi 2008. aasta kevadsuvesse, kuna jahenenud sügisilmad ei olnud lubikrohvi töötamiseks enam sobilikud.

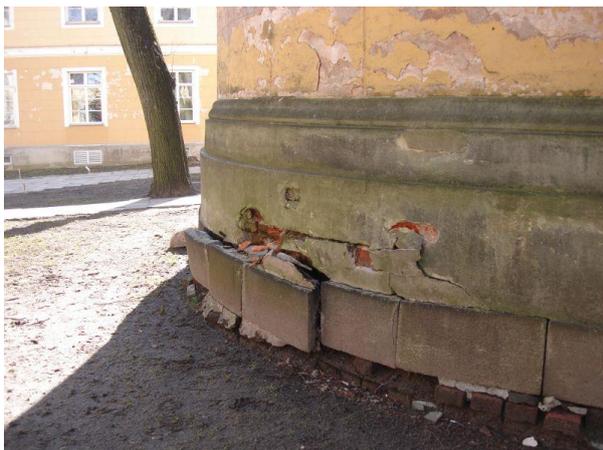
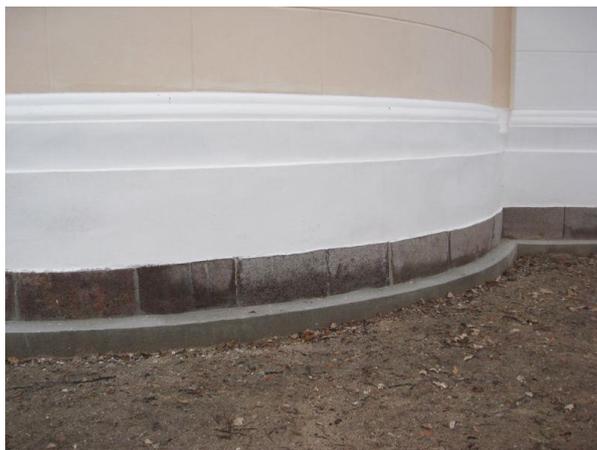
Ill. 31, 32: Apsiidisokkel ja graniitkvaadritest soklivöö enne ja peale restaureerimistööid

Graniitvööst ülespoole jääv sokliosa restaureeriti sarnaselt karniisidega, kuid sokkel viimistleti tsement- ja lubikriohvisseguga.

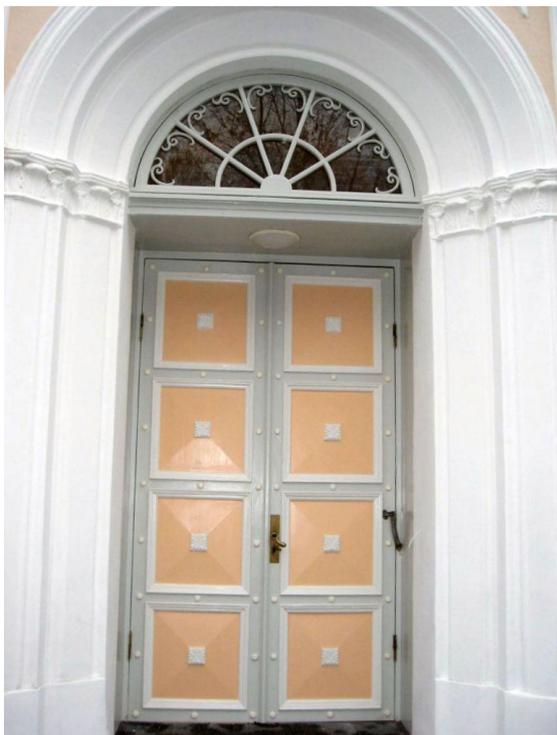
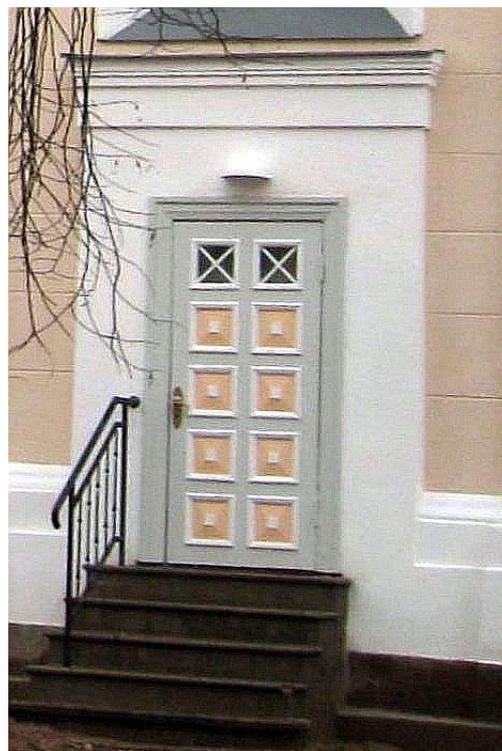
Ill. 33, 34: Algupärane välisuks peale restaureerimist ning hilisema tagaukse uus värvilahendus

Aknaraamid ja välisused puhastati mehaaniliselt, restaureeriti ning viimistleti linaõlivärviga vastavalt sondaažide järgi projektis antud värviskeemile. Kõikide akende veeplekid vahetati välja. Klaasid kititi linaõlikitiga.
