EESTI KUNSTIAKADEEMIA
Kunstikultuuri teaduskond
Muinsuskaitse ja restaureerimise osakond

**NÕVA PÜHA OLEVI KIRIK
RESTAUREERIMISKONTSEPTSIOON**

BAKALAUREUSETÖÖ

Tallinn 2008

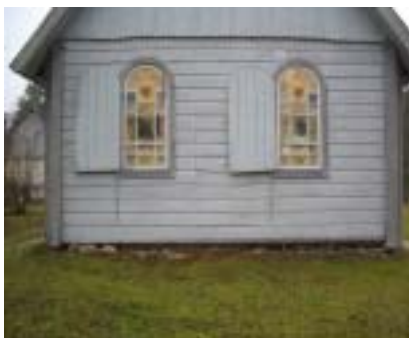
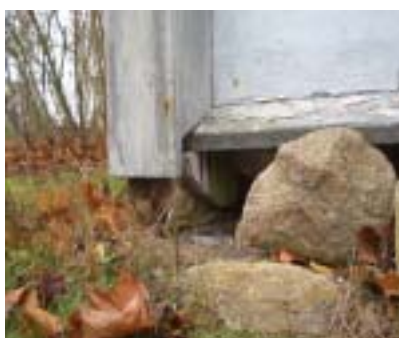
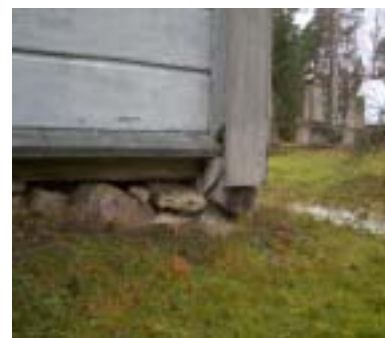
Nurgakividest ja hõredalt laotud täitekividest koosneva vundamendi kõige probleemsemaks kohaks on idaseina lõunapoolne nurk, kus nurgakivide vajumine on põhjustanud ka hoone vastava nurga vajumise. Tornri põhjaseina piirkonnas on pinnas tõusnud ning vale kandega, mistõttu niiskus ja sadeveed valguvad vundamendi ja seina suunas.

Idasein

lõunapoolne nurk

põhjapoolne nurk

Idaseina lõunapoolse nurga vajumine. Võimalikuks põhjuseks nurgakivide vajumine – puudumine.

Säilitada traditsiooniline vundament, peatada idaseina lõunapoolse nurga vajumine, toetada nurk ning vajadusel lisada täitekive. Tornri põhjaseina piirkonnas taastada pinnase õige kalle ning tagada sadevete äravool vundamendist ja seintest eemale, vajadusel paigaldada savimatt. Korrastada paepladitest välistrepp.

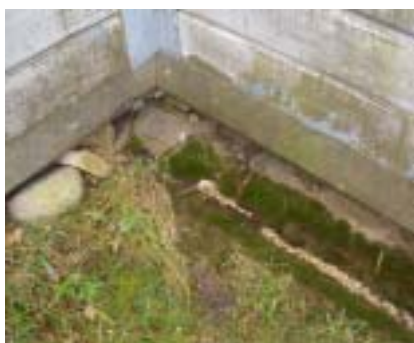
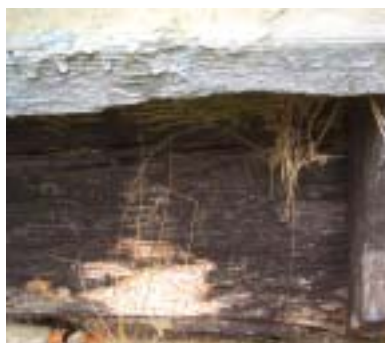
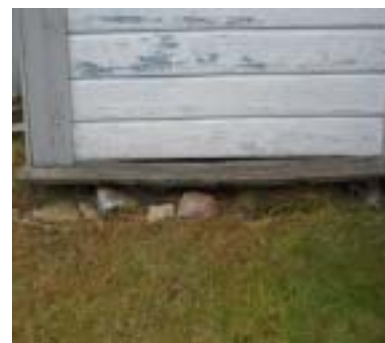
Torni põhjasein

Pinnase vale kalle ja puudulik sadevete ärajuhtimise süsteem, enim märgatav just tornri piirkonnas. Esimese palgirea niiskus- ja putukkahjustused. Põhjuseks lagunened veelauad ja vajunud vundamendikivid.

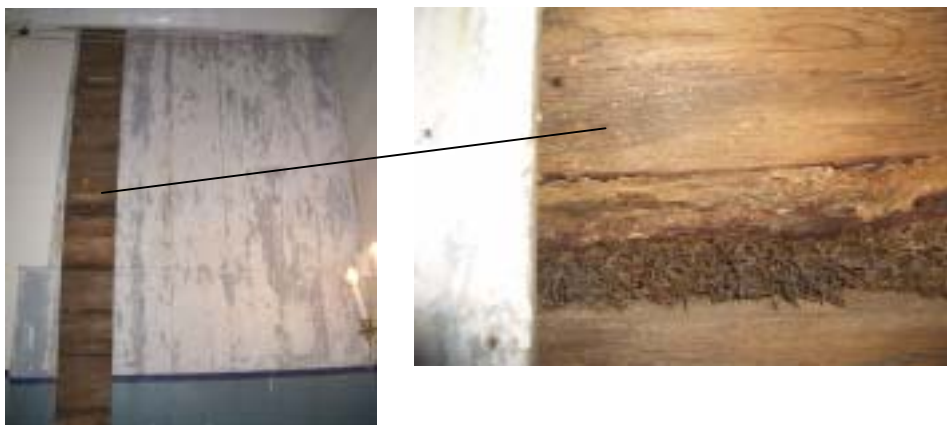
Seinapalkide seisukorda on võimalik jälgida üsna piiratud ulatuses. Lisaks vooderdamata tsoonidele - torni sisemus, sondaažitsoon põhjaseinas on veelaudade alt vaadeldav ka esimene palgikord. Võrreldes torni sisemuse ja sondaažitsooni palkidega on kõige probleemsem esimene palgikord, millel nähtavad putuk- ja niiskuskahjustused on kõige intensiivsemad. Niiskuskahjustuste sügavus on kõige suurem põhjaseinas, kus see on üle 50 mm, mujal jääb alla 50 mm. Sondažitsoonis ei ole kahjustused väga ulatuslikud – pindmiselt kahjustunud on vaid osa palkidest. Uuringute teostamise ajal (november, detsember 2007) ei olnud märgata kahjurite aktiivset tegevust.

Putukkahjustused kirikuhoone põhjaseina palkidel.

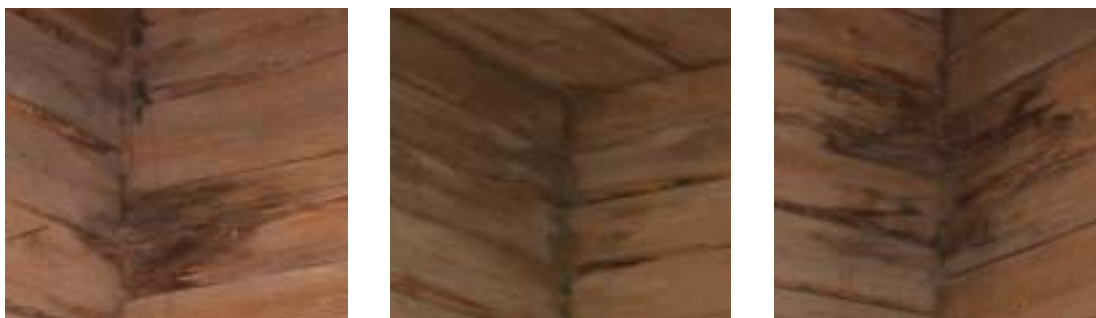
Tornis on kahjustuste jälgimine puuduva voodri tõttu lihtsam. Esimesel korrusel on peamiseks probleemiks niiskuskahjustused nurkades, mille üheks põhjuseks võib olla väljaspool nurki katvate püstlaudade kehv paigaldamine või kõmmeldumisest tingitud praod. Tornis teisel ja kolmandal ehk kellakorrusel tungib niiskus seintesse peamiselt luukide piirkonnas, lisaks ka osalised putukkahjustused põrandas ja seintel. Tornikonstruktsioon on heas seisukorras ja ka seinad on vaatamata mõningatele kahjustustele tugevad. Mõnevõrra on häiritud põhjaseina staatika - allosas on tappühendus pikihoonega järgi andnud. Siin on põhjuseks vundamendi vajumine, mis ei ole ilmselt aktiivne, kuna välisvoodri liitekoht torni ja pikihoone vahel on korrektne. Hoone eriliseimaks kahjustajaks on rähn, kes teeb auke peamiselt torni lääneseinas. Varasemad augud on kaetud plekiruutudega, kuid katuseserva alla on tekkinud uus rähni-auk, mis seni katmata.

Niiskuskahjustused torni nurkades, I korrusel

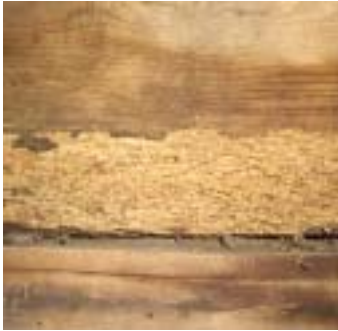
Putukkahjustused torni II korrusel

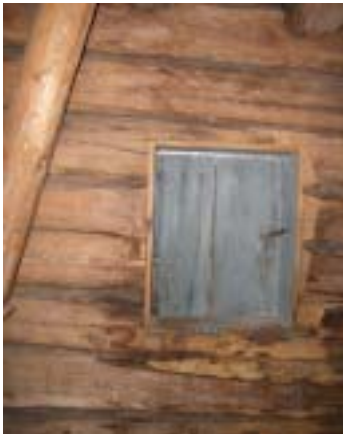
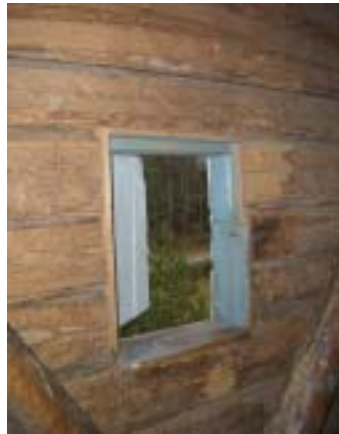
Niiskuskahjustused torni III korrusel, valdavalt luukide ümbruses.

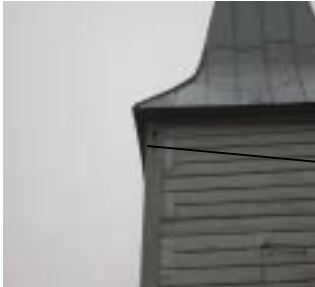
Rähni tekitatud auk torni lääneseinas.

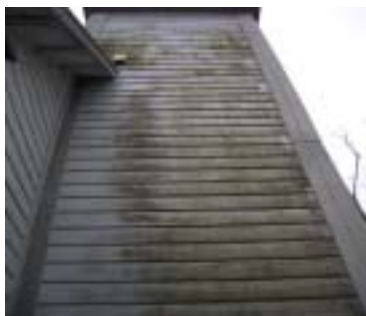
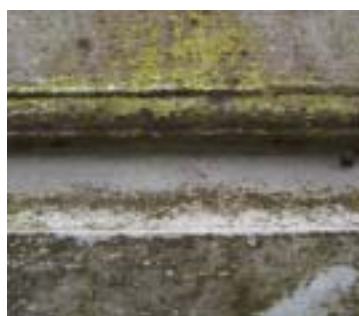
Laudis on valdavalt rahuldavas korras, vaid torni põhjasein on tugevalt kattunud vetikaga. Tegemist on tüüpilise nähtusega kirikute puhul – põhjakülg on niiskem, kuna sinna ei paista päike ning ei ulatu peamiselt puhuvad tuuled. Halvas seisukorras on alumist palgikorda sadevete eest kaitsev veelaud, mis kohati seinast eemaldunud – suur pragu sein ja veelaua vahel³³.

Rohevetikas torni põhjaseinal

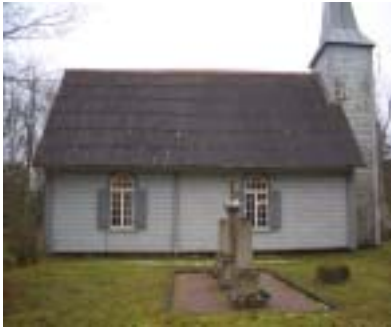
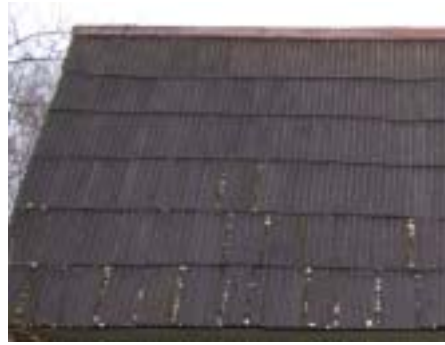
Põhjakülg

1964. ja 1970. a paigaldatud eterniitkatus on halvas seisukorras. Eterniitplaadid on sammaldunud, osaliselt vajunud, mistõttu võivad peatselt hakata läbi sadama. Hetkel ei olnud hoones sees veel läbisajukohti märgata, kuid katusest tulenevad niiskuskahjustused olid näha idaseina tuulekastidel. Torni katus on 1976. a kaetud terasplekiga, mis praegu rahuldavas seisukorras.

detail põhjakülje katusest

Esmase tööna korrastada kõik ühendusplekid. Peale eterniidi eemaldamist rajada uus tõrvatud laudkatuse, katusekattena lubatud ka sindel või kimm. Tornikiivrit katva pleki roostetamise peatamiseks tuleb plekk puhastada ja värvida. Torni tipuosa ja ronirauad vajavad asendamist ning tipus paiknev puidust kuul restaureerimist.

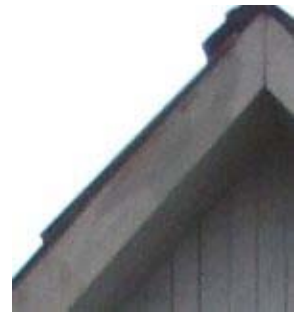
niiskus idaseina tuulekastil

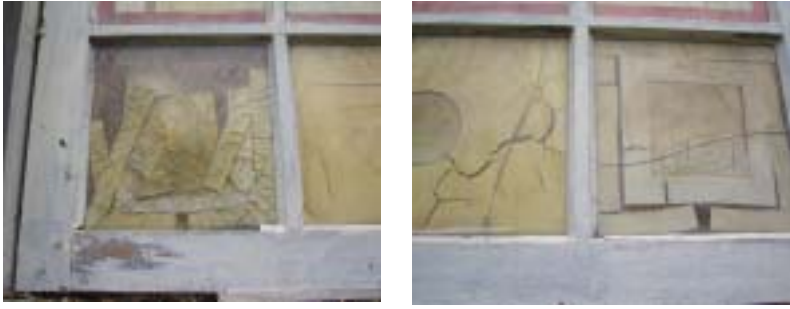
Aknad on valdavalt rahuldavas seisukorras, suurema osa ajast suletud luukidega. Akende peamisteks probleemideks on erinevas ulatuses puitosade kahjustumine kõikide raamide aluspuudel, üksikutel prosspulkade tappidel, lengide aluspuudel. Lisaks ka puuduvad või asendamist vajavad sulused kaareraamid, katkised klaasid idaseina lõunapoolsel aknal, mis põhjustavad ka niiskuskahjustusi pärgamentmaalingutel ning puuduvad alusplekid (va lõunakülge). Välimine tahveluks on rahuldavas seisukorras, ukse alaosa on niiske, kuna paeplaatidest trepp on vajunud ning vale kaldega. Sisemine tahveluks heas seisukorras.

Katkised ruudud idaseina pärgamentvitraažidega akendel.

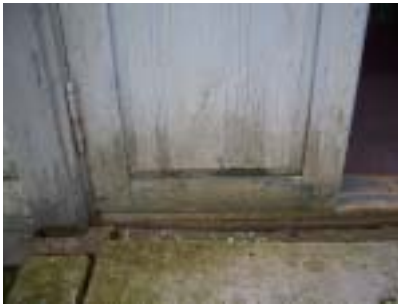
Paeplaatidest trepi vajumisest tingitud niiskuskahjustused välimistel tahvelustel.
