Eesti Kunstimuuseum
Konserveerimistöøde kaart

Inv. nr.	R2
Vorm 1	raam

Objekt :	Perekond Puhkide maaliraam	
Autor, koolkond, töökoda :	-

Materjal :	Puitraam nikerdustega
Tehnika :	Kullatud lehtkullaga polümendile
Mõõtmed :	sisemõõt: 68,5 x 53 välismõõt: 106,5 x 90

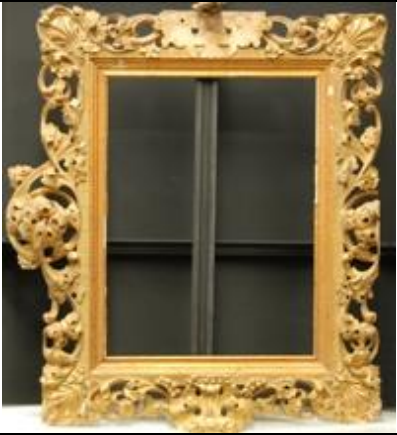
Objekti kirjeldus :	Maaliraam on kokku pandud kahest erinevast raamist. Siseraam moodustub lihtsast liistraamist, välisraam teostatud uhkes nikerdustehnikas.
----------------------------	---

Kirjeldatav struktuur	Ülesehitus	Seisund
Alusmaterjal :	Siseraami alusmaterjal okaspuit, välisraamil lehtpuit. Kahte raami ühendavad klotsid on valmistatud lehtpuidust.	Mõlema raami alusmaterjali seisund on hea, välisraamil esineb mõningaid detailipuudusi.
Krunt :	Mõlemal raamil on tegemist gesso- ehk kriidikrundiga.	Raamidil esineb rohkelt krundikadusid, palju on krunditükke lahti ja pragunenud.
Maalikihid :	Välisraam vastavalt dekoorile keatud punase ja must boolusega.	Booluskihid oh kohati tuhmunud ja kulunud.
Kattekihid :	Siseraam kaetud pronkskullatisega, Välisraam lehtkullatisega.	Mõlemal raamil esineb rohkelt kullatisekadusid. Välisraamil on kullatis kohati kulunud.

Konserveerimisülesanne :	Maaliraami konserveerimine raaminäituse tarbeks
Konserveerimiskava :	<ul style="list-style-type: none">· Kahjustuste dokumenteerimine ja kaardistamine· raami kuivpuhastus· krundi- ning kullatiskihi kinnitamine· puuduvate detailide ettevamistamine puidust nikerdamiseks· raami puhastus· puuduvate detailide nikerdamine, kruntimine ning kuldamine· raami lõppviimistlus

Muudatused konserveerimise käigus :	Kogu välisraami krundi- ning kullatiskihi kinnitamine. Raami töötlemine hallituse vastu.
--	---

Tööde kokkuvõte, soovitused edaspidiseks hoiustamiseks ja eksponeerimiseks :	Konserveerimistööd lõppesid praeguseks puitdetailide taastamisega. Tulevikus toimub detailide kruntimine ja kuldamine (kuldimitatsiooniga katmine?). Lisaks on vajalik läbi viia raami puhastus ning lõppviimistlus.
---	--
