KAHE SUUREFORMAADILISE LÕUENDMAALI KONSERVEERIMINE  
LÕUENDMAALIDE ALUSRAAMIDE VALIKUST

Bakalaureusetöö

# Tahkuranna altarimaal „Kristuse ristilt võtmine“

## **Tartu Ülikooli kunstmuuseumi maal „Dimitri Ivanovitš Mendelejev tervitab Tartu ülikooli sajandal juubelil“**

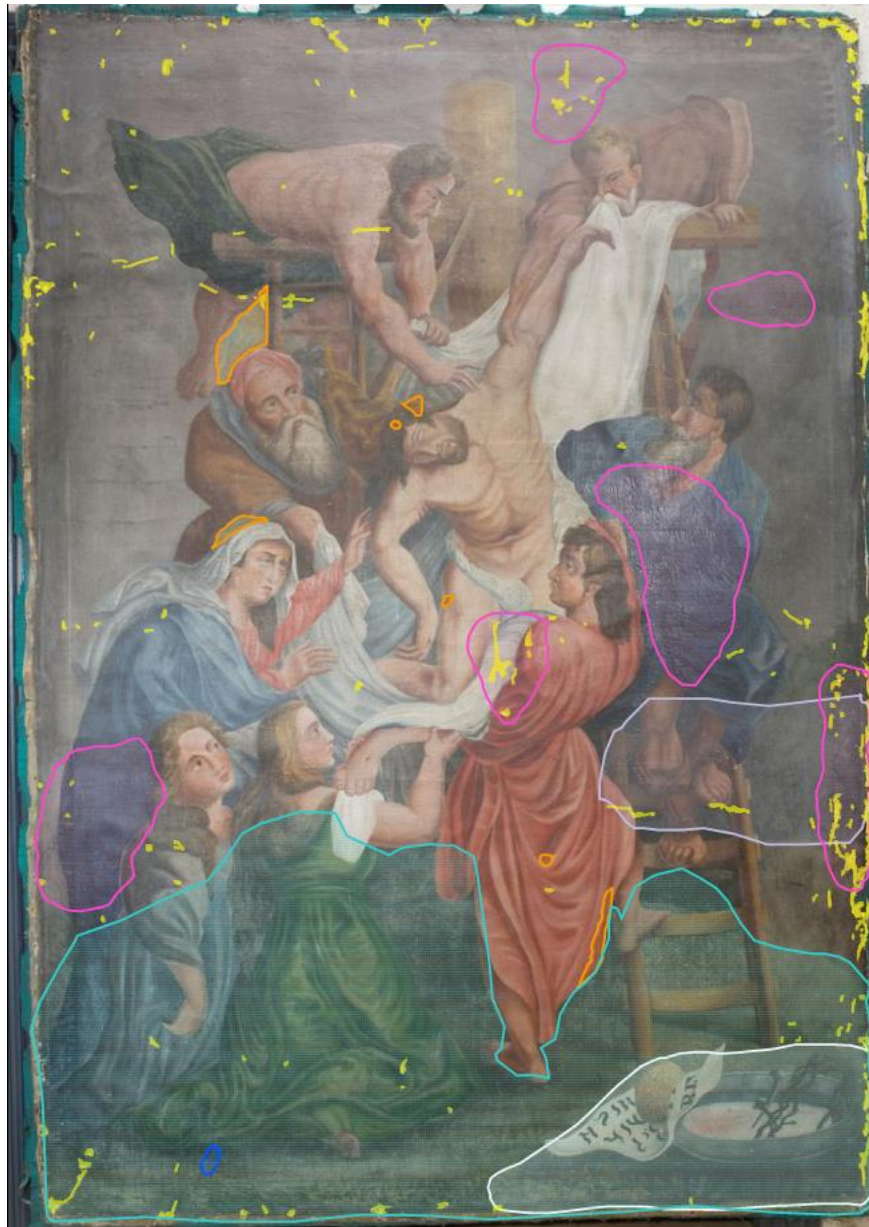
| | värvi kadu | | augu parandus |
| | vahakriidiga üle värvitud | | küünlavaha |
| | piirkonnad täppe valget värvi | | irduv maalikiht |
| | valge hägu | | terve maal on kaetud krakleedega |

7. Maali kahjustuste graafiline dokumentatsioon.

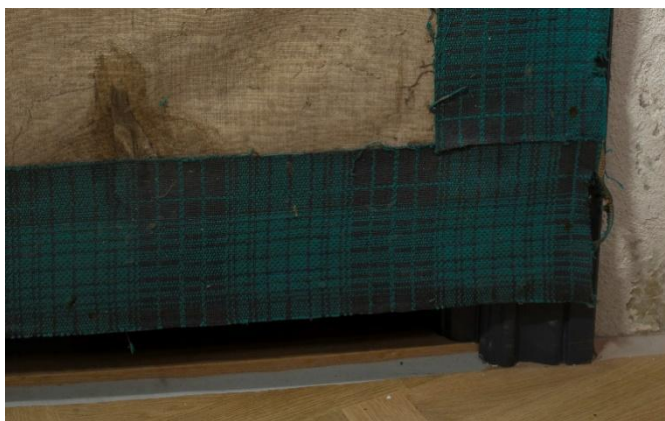
8. Parandatud auk ja ääriseid maali tagaküljel. (foto: Andres Uueni)

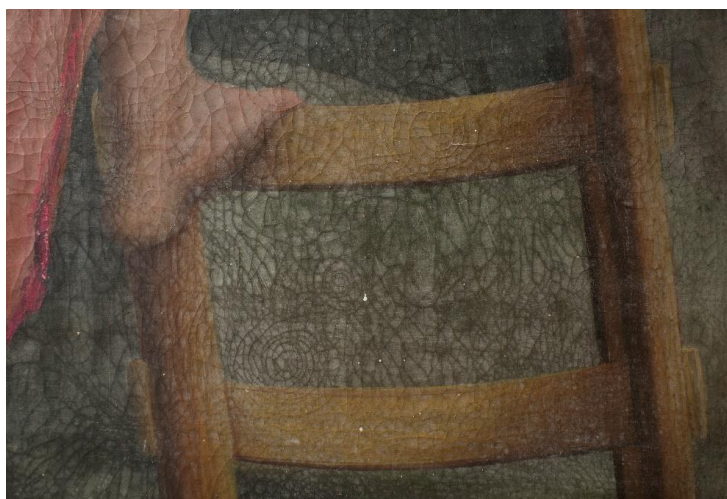
Maalikihi üheks probleemiks oli krakleed, mida leidis üle terve maalipinna.. Need põhjustasid kadusid maalikihis ning maalikihi irdumist ja muutsid maali väga tundlikuks liigutamisele. Maal eemaldati alusraamilt juba Tahkuranna kabelis, et seda oleks lihtsam transportida. Kuna maalikiht oli mitmest kohast varisemisohtlik, oli seda vaja kohapeal lokaalselt enne alusraamilt eemaldamist, pakkimist ning transportimist kinnitada. Nõ avarii-kinnitamiseks kasutati firma Lascaux tuntud konsolidanti Medium for Consolidation ehk MFKt. Maal on kaetud mustusega, mis avaldub värvikihil tumeda, hallika pinnakihina. Enamus maalipinda on kaetud ka tõenäoliselt niiskuskahjustumise tagajärjel tekkinud valge häguga. Maalikihil on künlavaha pritsmed maali parema serva alumises osas ning ilmselt vahakriidiga teostatud katsed retušeerida. Maalil esines ka väikseid valgeid värvitäppe.

9. Erinevad kahjustusi maali pinnal - krakleed, valge hägu ning vahakriidiga teostatud retušid. (foto: Andres Uueni)

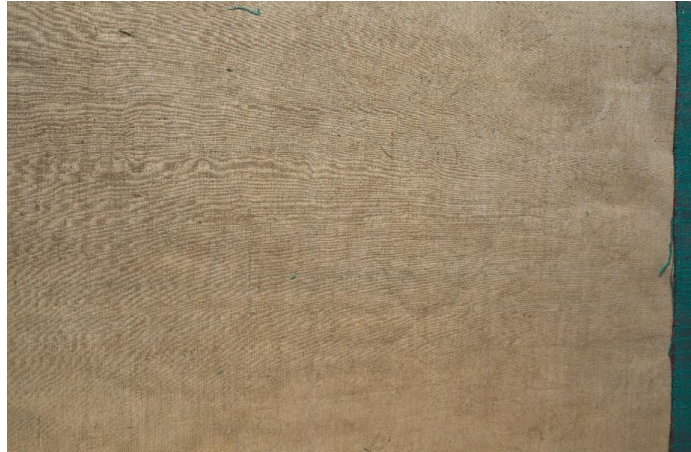
10. Krakleed on näha ka maali tagumisel poolel. (foto: Andres Uueni)

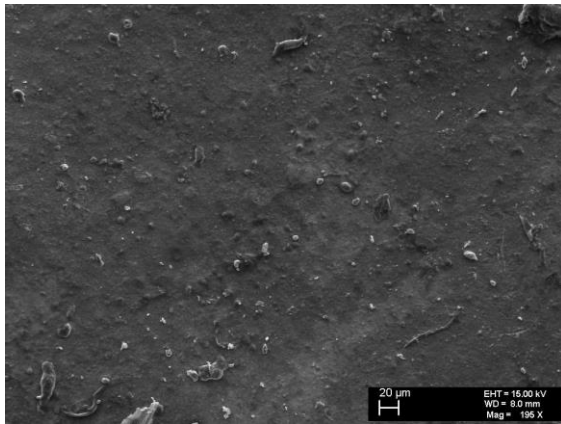
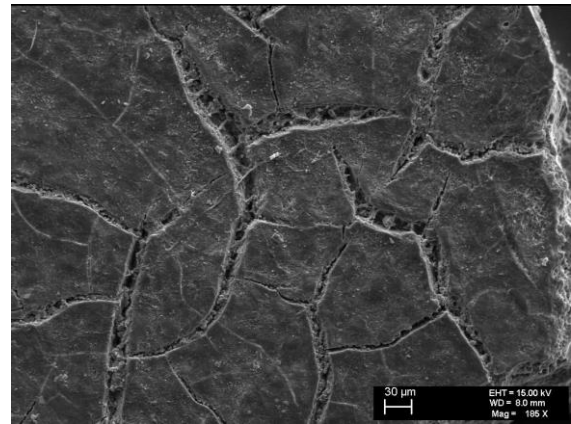
16. ja 17. Pilt valgest ja punasest pigmentist. Punane on ainus krakleestunud pigment, teised proovid meenutavad valget pigmenti. Kralkeed võivad olla tulemus värvi paksusest.

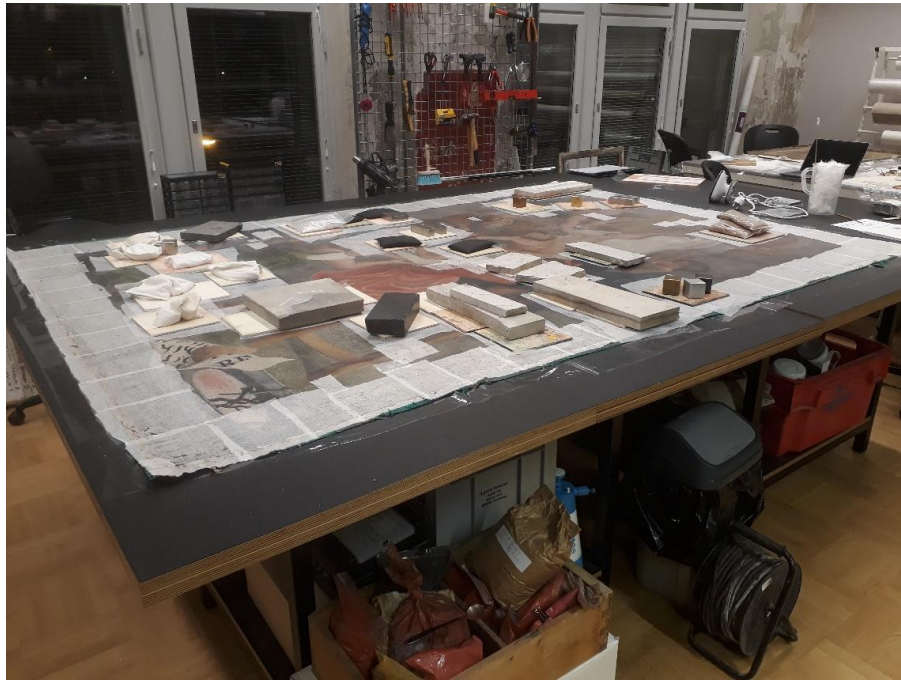
*27. Profülaktiline kleebis osaliselt raskuste all.*

profülaktiline kleebis et maalikihi kaod saaks minimaliseeritud. Terve maali ulatuses kleebise tegemisel kasutati õhukest jaapani paberid ning 5% kalaliimi. Maali asukohaks on kütmata kabel ja selle tõttu konserveerimisel prooviti vältida võimalikult palju loomseid materjale sest need on hea kasvualus hallitussenele ja teistele biokahjustustele. Maalikihi kinnitamiseks kalaliim oli siiski kõige parem variant kuna võõraid ei tahetud viia maalikihti nii suures ulatuses ja sünteetilise liimiga liimimine oleks muutnud oluliselt maali iseloomu.

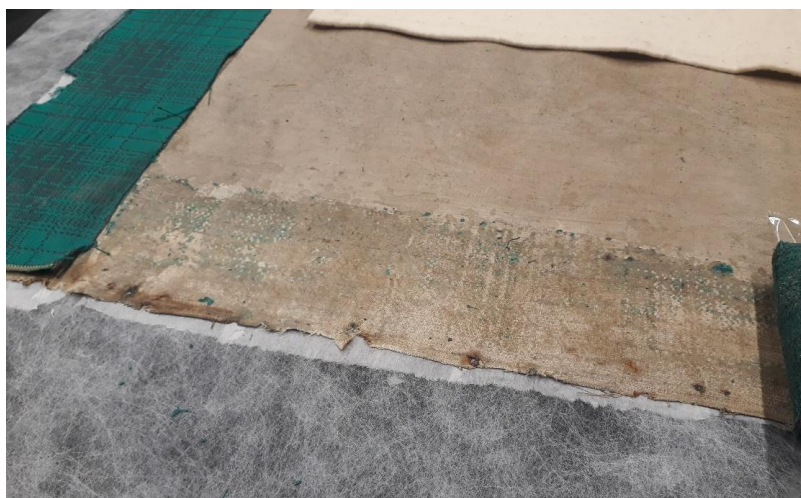
28. Atsetoonigeeliga eemaldatud äärisest jäänud liimi.

Kui äärised oli eemaldatud eemaldati liimi ja järele jäänud väiksed äärise osad. Väiksele osale liimi kanti geeli ning selle anti mõjuda umbes 30 sekundit mille järel liimi sai hakata eemaldama kergesti spaatliga kraapides ja samal tulid lahti ka viimased äärise osad. Osades kohtades oli paksemalt liimi ja need kohad oli vaja teha geeliga kaks korda. Lisaks ääristele ja liimile eemaldati ka osaliselt lahtine vana lõuendiga tehtud auguparandus. Liimi eemaldates märgati ka väikseid auke maali serva lähedal. Auke oli ümber maali ja need olid natuke väiksemad kui naelaaugud millele lisaks need oli liiga kaugel servast et olla naelaaugud. Auke polnud eespoolt üldse näha mille tõttu arvati et tegu võiks olla maalimise aegsete augutega, millega on näiteks pingutatud lõuendit.

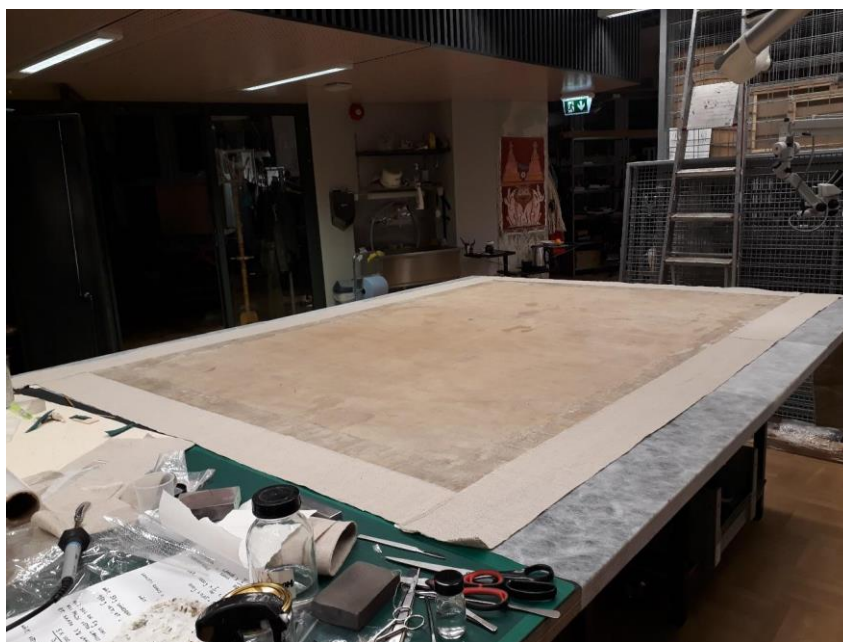
*30. Maali uued äärised.*

Studios olev parandamiseks mõeldud lõuend ei olnud piisavalt lai ja ühest ribast ei piisanud pikemate servade uute ääraste tegemiseks. Äärise kahest osast tegemine võib mõjutada äärise tugevust kuid kuna maal on nii suur pikemate servade äärised tehti kahest osast. Äärtest tehti laiad kuna tegu on suure maaliga kuid mitte nii laiad kui varem maalil olnud äärised. Tavaliselt äärised liimitakse kui võimalik ainult originaal serva peale et maalikiht eespool ei saaks kahjustatud kuid sellel maalil servasid ei olnud mille tõttu äärised oli vaja liimita pikemale. Äärised liimiti lõuendi BEVA-371 kilega. Pärast äärte kinnitamist parandati ka väiksed augud ja rebendid BEVA texiga mis on polüestrist kanga Holytexi ja BEVA kile kombinatsioon.

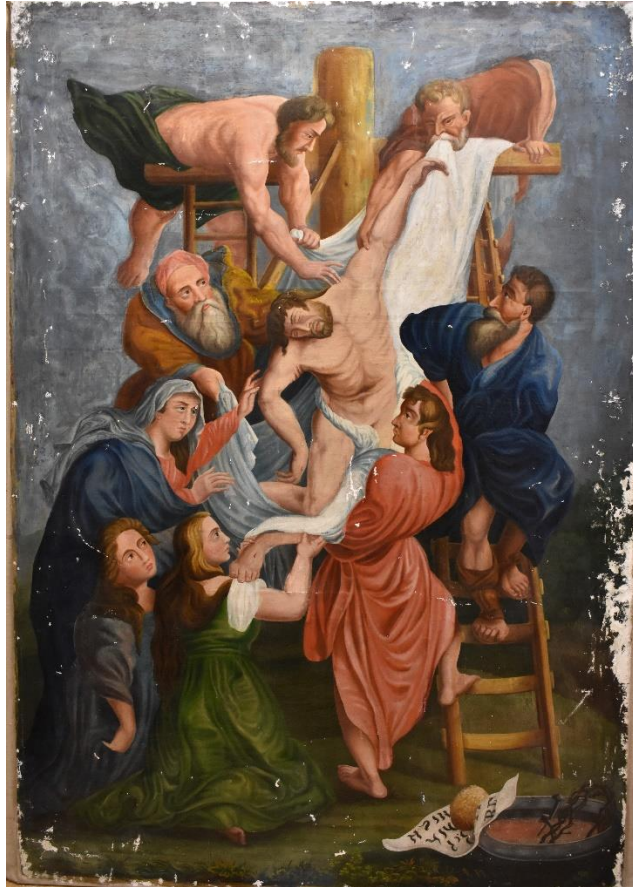
Maalikiht oli maali pööramisel saanud kannatada ja lisaks algsetele kadudele maalikihis oli lisaks ka uusi kadusid. Maalikiht oli õhuke ja nähtava tekstuurita (tekstuuri moodustas ainult pinnakraklee) ja ka krunt pidi olema võimaliku peene tekstuuriga. Kaod otsustati täita Escaro valmiskrundiga kuna kalaliimikrunt oleks olnud hea kasvualus hallitussenele ja teistele biokahjustustele kütmata kabelis. Kaod täideti spaatli abiga.

32. Puhastatud ja krunditud maal. (foto: Merike Kallas)

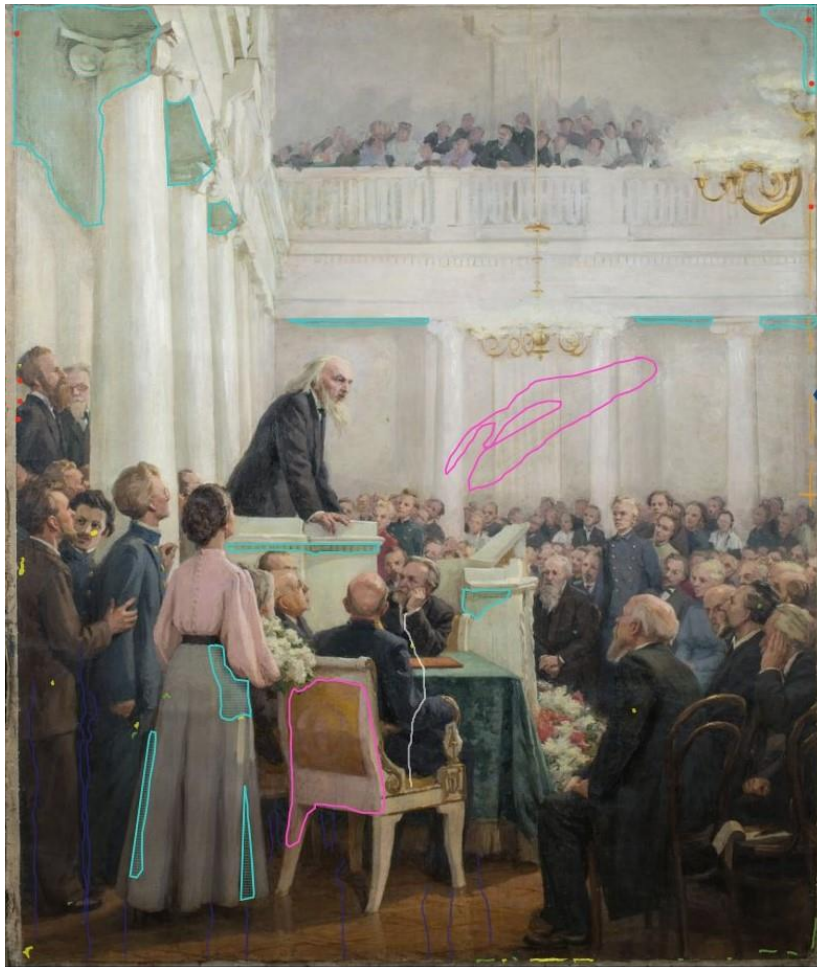
▨ plekk

35. Kahjustuste kaardistus.

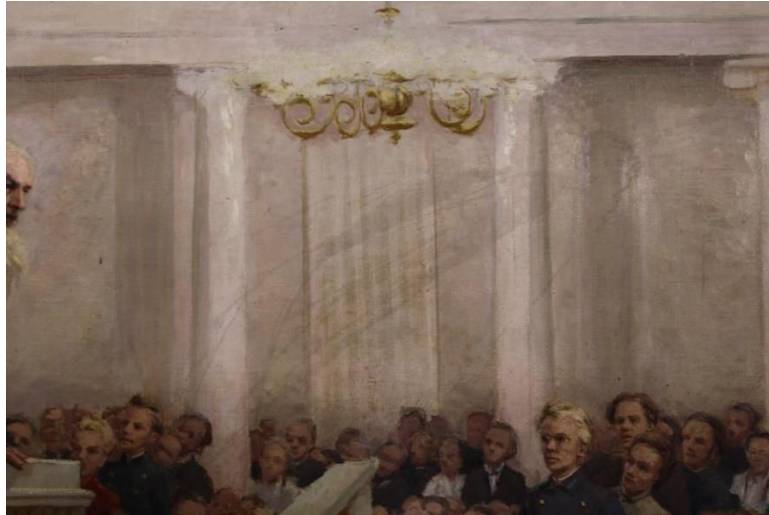
36. Plekk maali keskel. (foto: Georgeta-Mădălina Ciurea)

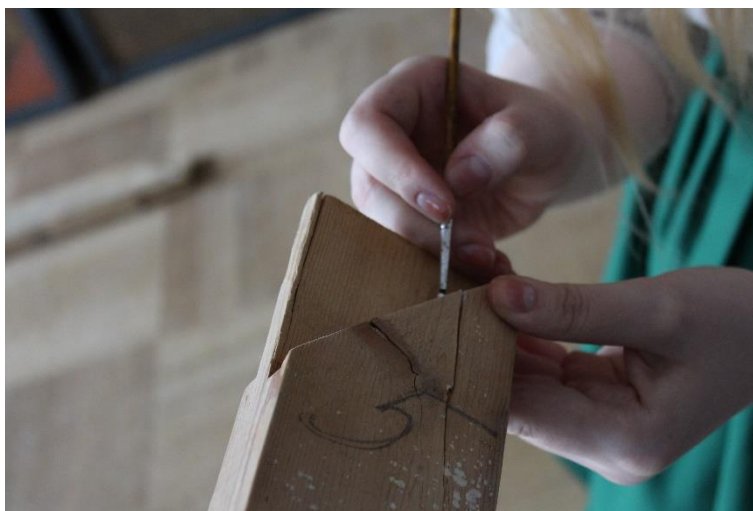
37. Liistude lõhede liimimine. (foto: Georgeta-Mădălina Ciurea)

Alusraam lihviti kergelt kogu ulatuses liivapaberiga, seejärel töödeldi samuti liivapaberiga põikpuude otsad, et neid oleks võimalik ülejäänud liistude külge sobitada. Liistude servad lihviti pisut ümaramaks, et vältida ohtu lõuendile. Alusraami liistudel olevad märgistused jäeti töötlemata. Viimase tööetapina liimiti liistuosste lõhed PVA puiduliimiga.

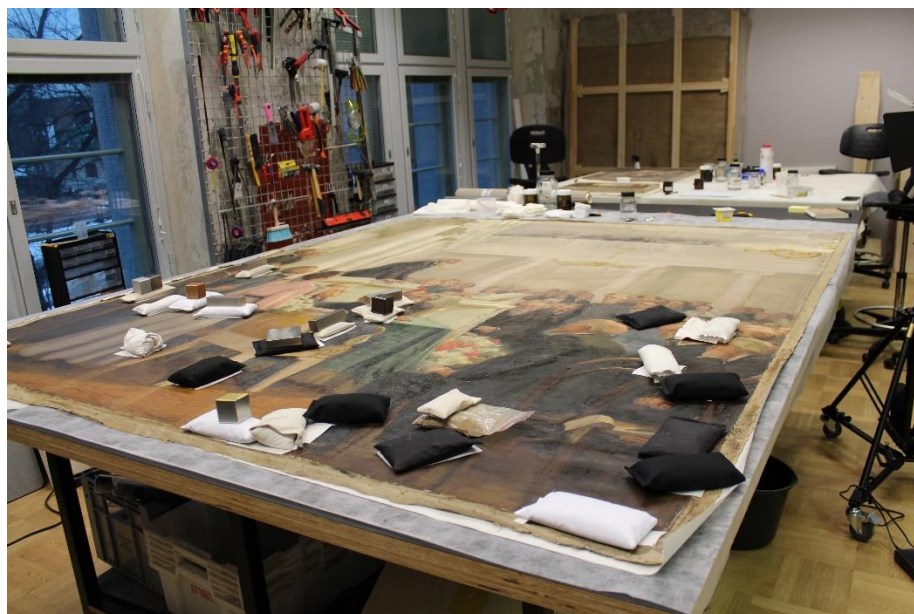
Maalikiht oli lahti ainult mõnest väiksest kohast. Kõige lahtisemad kohad olid maali keskel oleva suurema prao ümber ja kohtades kust oli puudu värvikihti. Kuigi vajadust suuremale kinnitamisele ei olnud kõik kohad kus olid kraklesid otsustati igaks juhuks liimida et vältida maali ümberpööramisele tekivad maalikihi irdumist. Liimimiseks kasutati 5% kalaliimi. Esiteks liimitavale kohale süstiti etanooli et liim saaks kergemini maalikihi vahele ja kalaliimi pintseltati peale väikse pintsliga mille järel liim aktiveeriti kuumspaatliga. Liimitud kohad pandi raskuste alla kuni liimi täieliku kuivamiseni.

38. Kinnitatud maalikiht. (foto: Georgeta-Mădălina Ciurea)

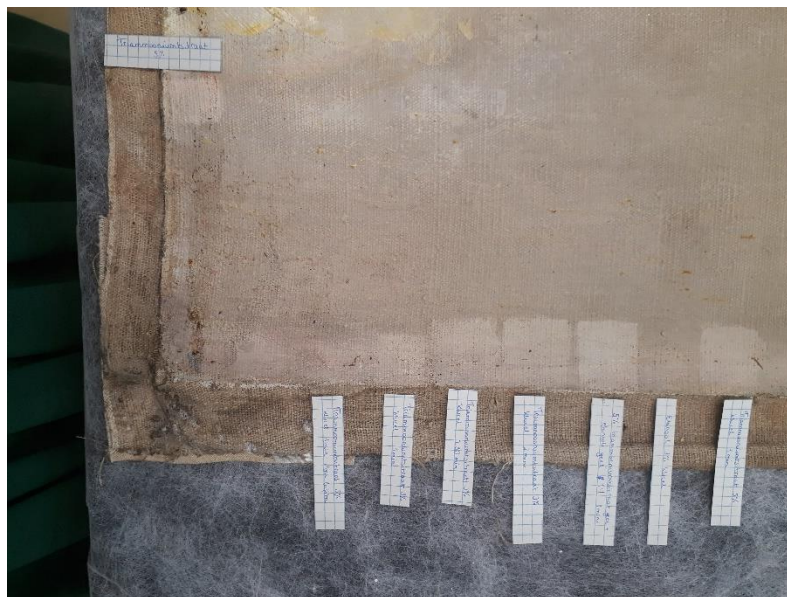
39. Puhastusproovid paremas ülemises nurgas.

5 % triammooniumtsitraadi vesilahusest valmistatud geeliga. See geel andis sama tulemuse poole lühema ajaga, ainult ühe minutiga. Geel töötas ka pintsliga peale kandes.

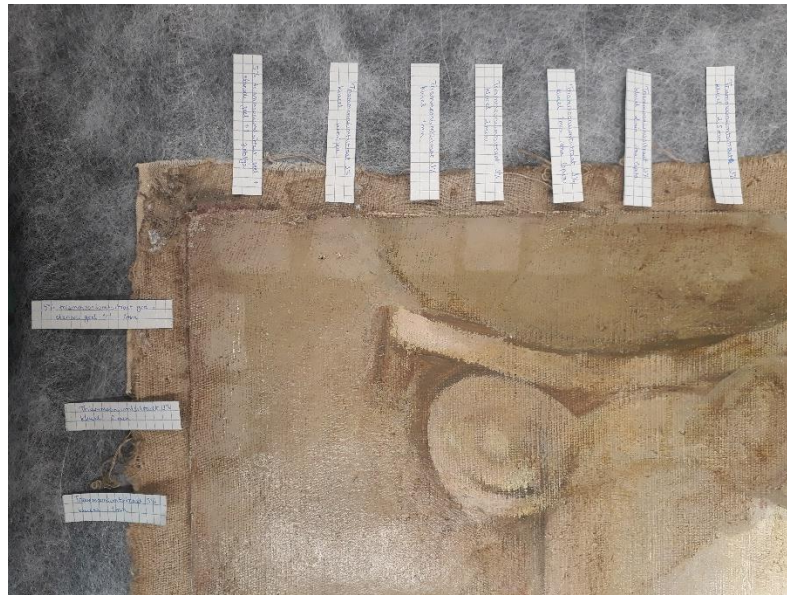
40. Puhastusproovid vasakus ülemises nurgas.

Puhastusproove lakki eemaldamiseks tehti maali vasakus ülemises nurgas mis oli tugevalt lakitud. Prooviti samu lahustite ja geelidega kui teises nurgas ja tulemused olid sarnased kuid ükski proovitudest lahustitest või geelidest ei eemaldanud laki täielikult, ainult osaliselt. Prooviti nii pintsliga kui kompressiga. Etanool mis tavaliselt on hea laki eemaldaja ei töötanud lahusena ega ka geelina. White spirit ei andnud ka tulemust. Etanooligeeli prooviti ka segada 5% triammooniumtsitraatigeeliga kuid tulemus ei erinenud sellest millise tulemuse sai ainult 5% triammooniumtsitraatigeeliga. Pärast triammooniumtsitraatigeeliga puhastamist laki jäi maali pinnale ainult vähesel määral ja otsustati et nende kohtadega kus oli rohkelt lakki tegeletakse eraldi pärast muud puhastamist. Terve maali ulatuses puhastamiseks otsustati kasutada 5% triammooniumtsitraatigeeli mis oli geelistatud 3% Klucel G:ga lapikompressi tehnikas.

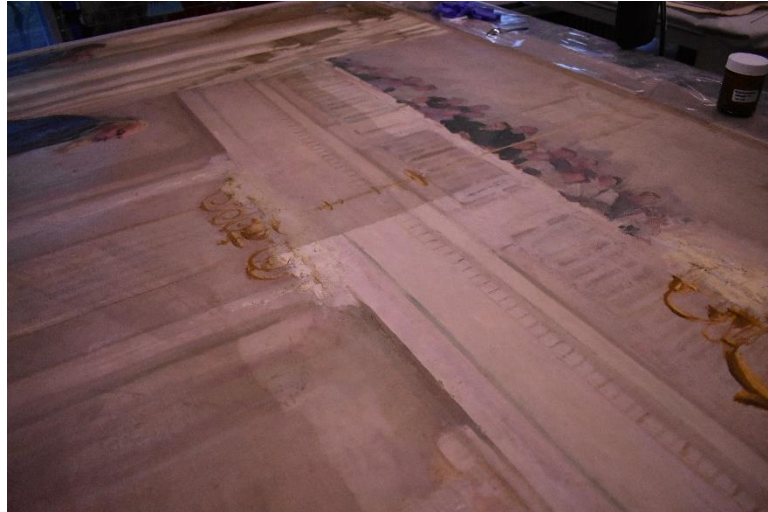
*41. Osaliselt puhastatud maal.*

Puhastamist alustati maali ülemisest osast geeli lapikompresside üheminutilise toimeajaga. Pärast puhastatud kohad käidi üle destilleeritud vee ja švammiga et maali peale ei jääks triammooniumtsitraati jääke. Kuna maali heledatel aladel pigmendid ei olnud tundlikud puhastamisele, oli puhastamist võimalik teha ka meie eriala tutvustavas töötoas lahtiste uste päeval ja erinevaid erialasid tutvustavast „Piilu osakonda“ ürituse raames. Mõlemas töötoas kasutati puhastamiseks lapitehnikad aga hiljem otsustati tööprotsessi ajalise optimeerimise huvides muuta meetodit ning jätkata puhastamist küll sama geeliga, kuid kandes seda pinnale pintsliga. Kuna kollased ning pruunid pigmendid osutusid lahustumisaltiteks, töödeldi neid kiiresti 5 % triammooniumtsitraadi vesilahusega, et kokkupuude lahusti ning maali vahel oleks võimalikult lühike ning kontrollitav. Kohad kus lakki oli tugevalt käidi esiteks korraks üle triammooniumtsitraadigeeliga mustuse eemaldamiseks ning selle järel etanooliga laki eemaldamiseks. Keset maali oleva suurem plekk sai eemaldatud enamalt geeliga kuid osaliselt kasutati ka etanooliga. Tooli peal olevad triibud sai osa eemaldada etanooliga aga osa triipudest oli võimalik eemaldada ainult kergelt skalpelliga kraapides. Kuna kõikide triipude kraapimiseks oleks läinud väga palju aega seda ei jõutut teha. Kõige paksemad väiksed lakki jäägid sai eemaldatud mehaaniliselt skalpelliga.
