# **Kolga mõisa peahoone**

**Muinsuskaitse eritingimused ja restaureerimise kontseptsioon**

Kolga alevik, Kuusalu vald, Harjumaa

Mälestiste reg nr 2851

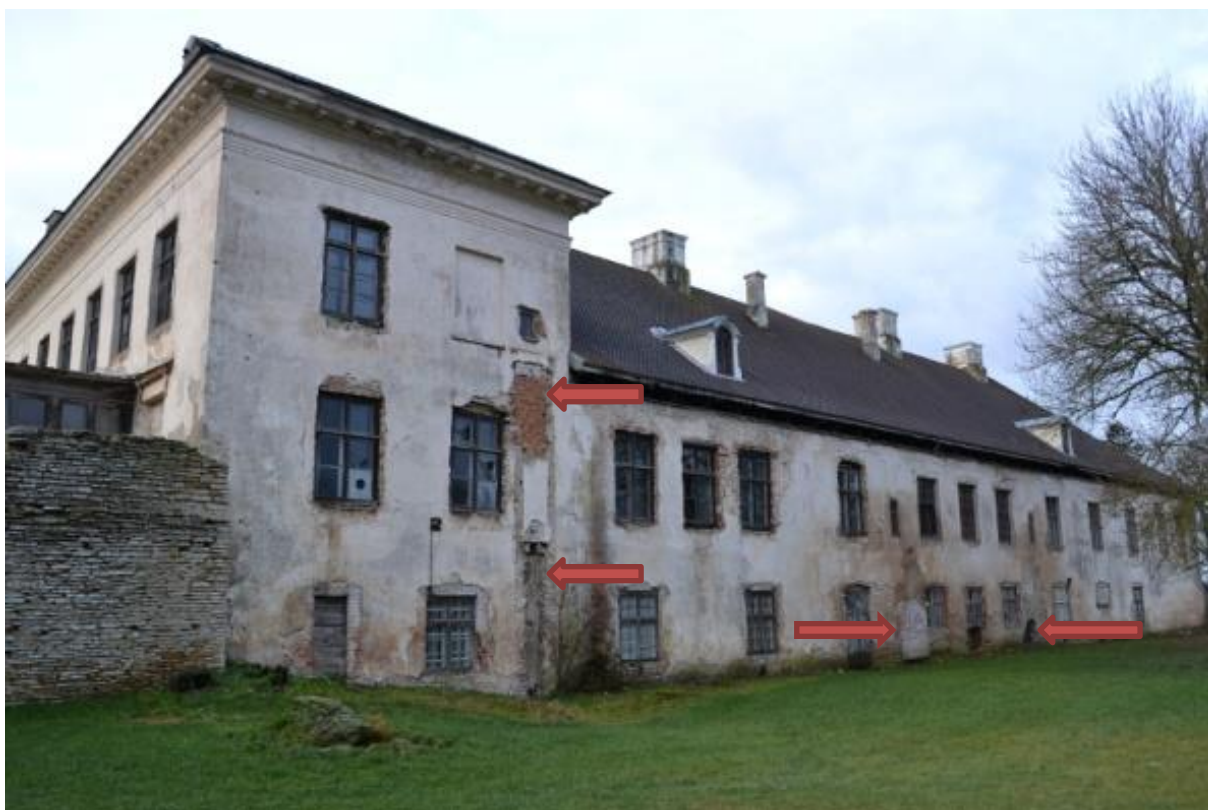
34. Idafassaadi probleemseimad kohad (noolega näidatud šahtid).

Hoone sisehoovipoolses küljes asuv idafassaad on väga halvas seisukorras: niiskuskahjustustega, viimistluskihid on irdunud, müüritist on parandatud nii telliste kui silikaadiga. Seinte allosas on varingud – endiste kanalisatsiooni šahtide alumised otsad. Mõnede akende lagunenu silluste asemele ja aknapaledele on laotud silikaat.

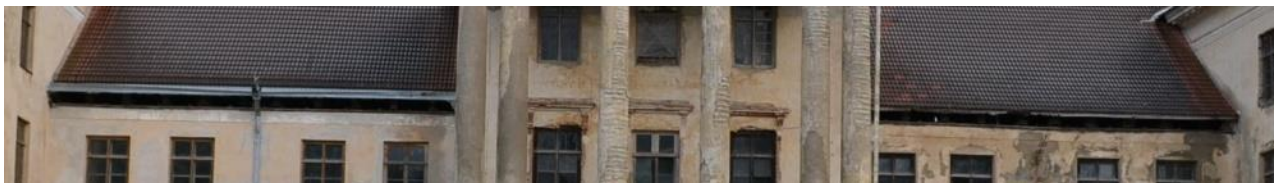
Vihmaveesüsteemid puuduvad. Suuremas osas jookseb vesi katuse pinnalt üle katusekivide serva alla. Ainult läänefassaadi vasakus osas on kivitakuse alumine serv plekist ning valtsrennidega, mis juhivad vee vihmaveetorusse. Paraku lohesülititi on vaid dekoratsioon. Paremalt pool ja idafassaadis valtsrennid üldse puuduvad. Plekk-katustelt juhitakse vett eemale pikendatud rennidega (sülititega).

41. Vasakul valtsrenn ja vihmaveetoru, mis paremal puuduvad.

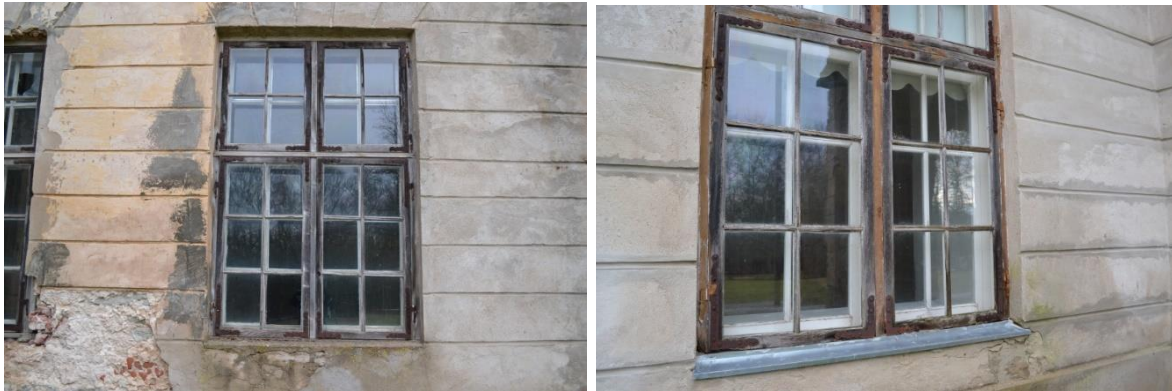
Läänefassaadi nurkhingedega originaalaknad esimesel korrusel on seestpoolt montaaživahuga kinni pandud. Illustratsioonil 49 näidatud aknad asuvad läänefassaadi esimesel korrusel.

49. Esimese korruse läänefassaadi aknad, osa veeplekkidega.

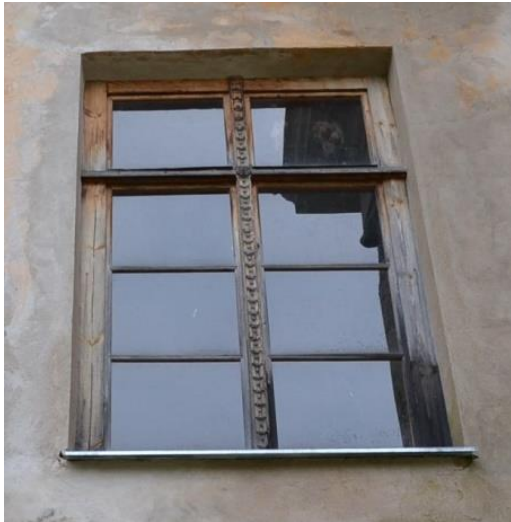
50. Teise korruse aken.

Teisel ja kolmandal korrusel olevad algupäraste akende nõukogudeaegsed koopiad koos 1980-ndate sulustega on kõik vaja välja vahetada.

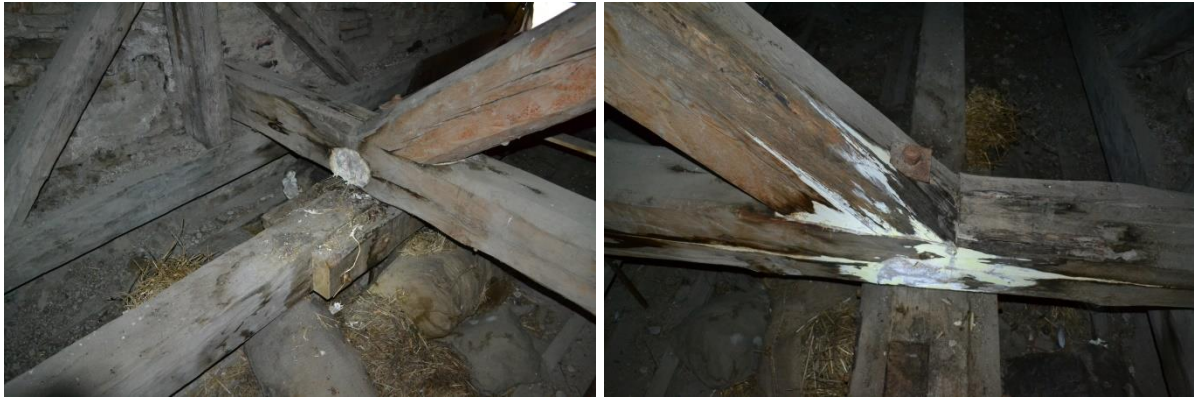
163. Seenkahjustus lõunapoolse risaliidi plekk-katuse ja kivikatuse liitekohta all.

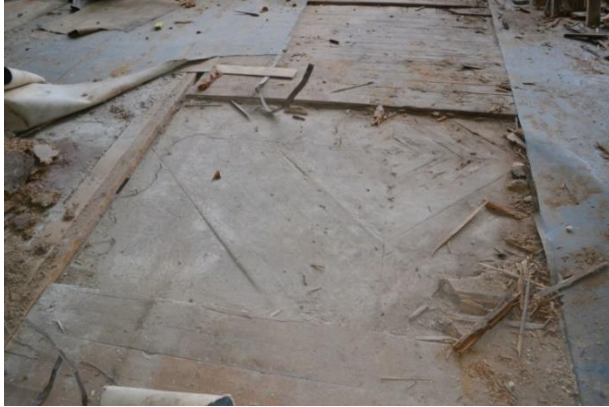
137. Põrand ruumis 22.

Ruumis 22 paljastub hilisemate kihtide alt mustrisse seatud laudpõrand.

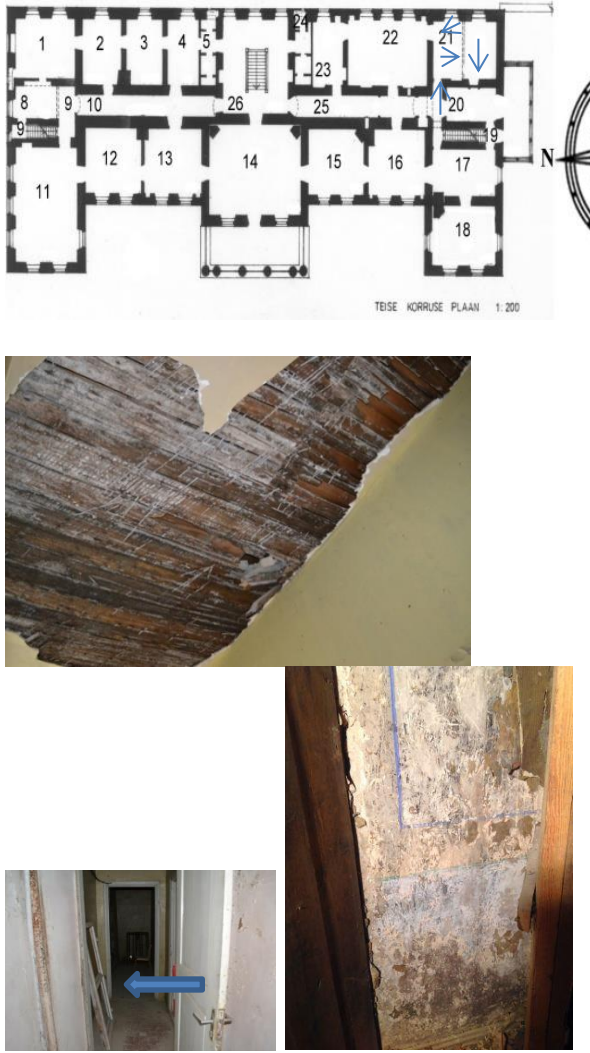
21	<p><i>Lisa 1 lk 132-135.</i> Seinte konstruktsioon korralik, kuid lagi läbi jooksnud. Osaliselt säilinud peegelvõlv.</p> <p>Tugevate veekahjustustega lagi.</p> <p>Pildil sissekäik ruumi, mille otsas on moodustatud veel kaks ca 1,5 m<sup>2</sup> suurust ruumi. Sellest vasakule läheb anfilaadi ukseava (nool), millel on maaling ja külgedel 6</p>	<p>Pärast kergvaheseina lammutamist lae krohv eemaldada ja kontrollida talade ning laudise seisukorda. Vajadusel vahetada talad, laudis, uuesti krohvida ning värvida.</p> <p>Tapeedid on eemaldatud ja dokumenteeritud. Originaalide tükid omaniku valduses. Maaling konserveerida, vajadusel avada uks ruumi 23.</p>

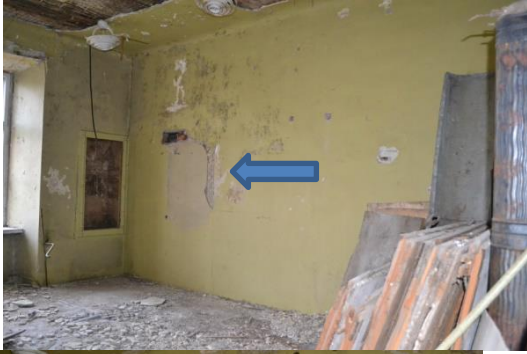
<p>Vana plekkahi läänepoolses seinas asjade taga.</p>	<p>Plekkahi lammutada. Taastada nišš algse kaarja kujuga koos stukkpiirdega (vt ruumi 23 nišš)</p>

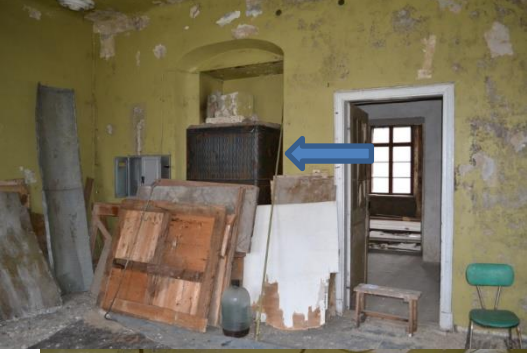
<p>Hästi loetav ahju nišš ülalt kaarega nagu eelmiselgi fotol.</p>	<p>Taastada nišš koos stukkpiirdega.</p>

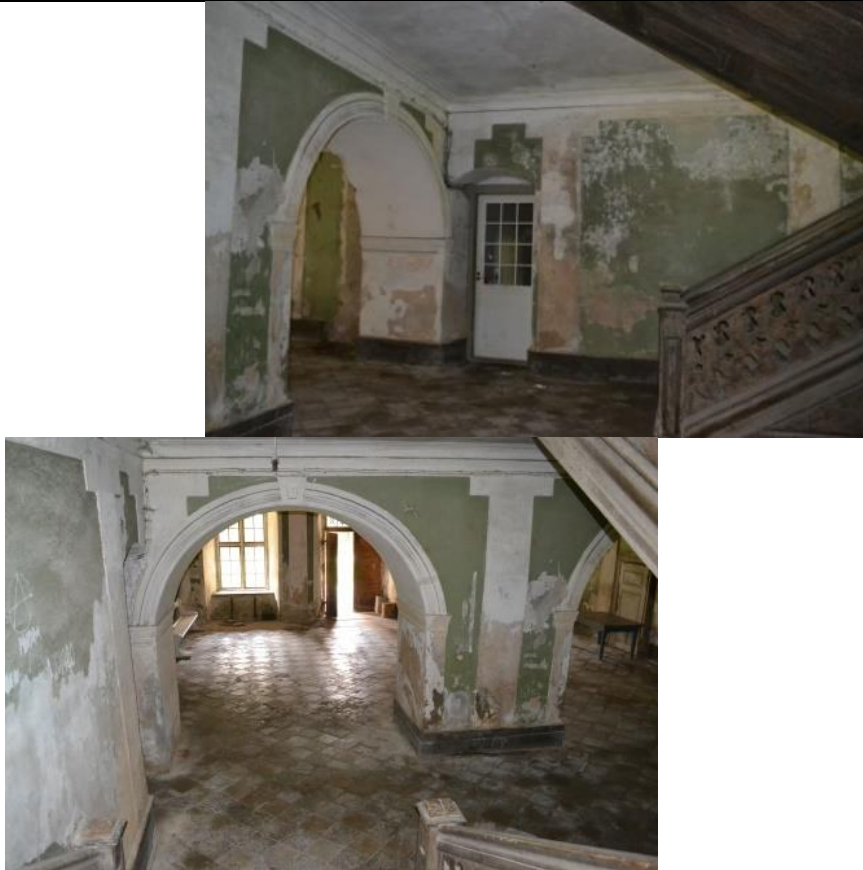
12	<p>Profiilne laekarniis. Katkine pükskorstna jalg.</p> <p>Keskaegsetest lahtistest päeplaatidest põrand.</p>
