LEPASAARE TALU
Metsäääre küla, Saarde vald, Pärnu maakond
Iti Niinemets

2018/2019 õppeaasta
Arhitektuuri konserveerimise ja restaureerimise täiendkoolituskursuse lõputöö

Tallinn 2020

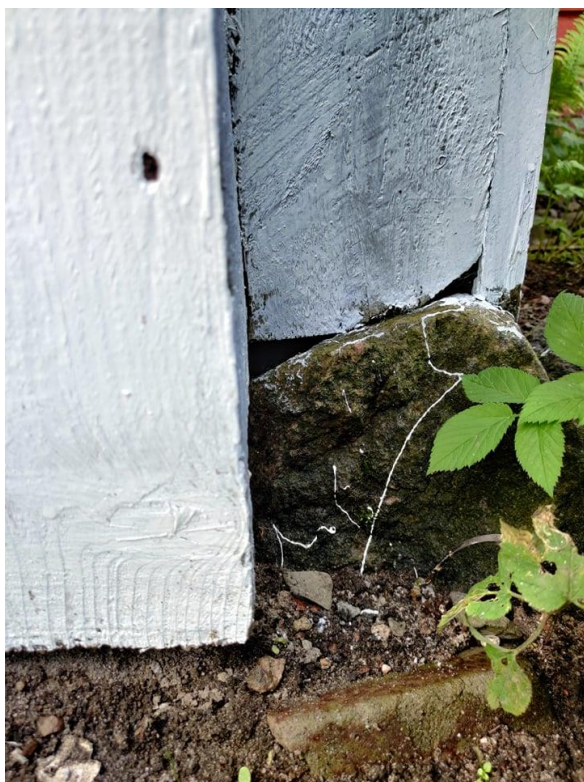
Antud hoone puhul puudub pinnasesse süvistatud vundament. Hoone nurkades ja seinaristumise kohas võib näha nurgakivi (ill 13), mis esmapilgul pole ära vajunud, kuid kahe nurga puhul pole nurgakivid visuaalselt vaadeldavad.

ill 13 Nurgakivi. Foto: Iti Niinemets.

Selleks et tuvastada vajumise põhjust oleks vajalik välja selgitada vundamendi ja pinnase täpne seisukord. Vaadata kus on nurgakivi, kas see on ära vajunud ning vajadusel see tagasi asetada. Seda on vajalik teha spetsialisti abiga kergitades kahe tungraua abil hoone nurka nii palju, et oleks võimalik ära vajunud nurgakivi tagasi õigele kohale nihutada. Kuna varasem vundament puudub, tuleks kaaluda vundamendi rajamist. Sellisel juhul saaks parandada probleeme nii vajumisega kui ka soojapidavusega. Kuna hoone on kaetud üleni laudisega on välise vaatluse puhul keeruline välja tuua, kas alumine palgirida on vastu maad või mitte, kuid kuna hoone on vajunud, siis ilmselt on palgirida ka vastu maad. Sellisel juhul oleks tarvilik vundamenti rajades ka kahjustada saanud palgirida ära vahetada.

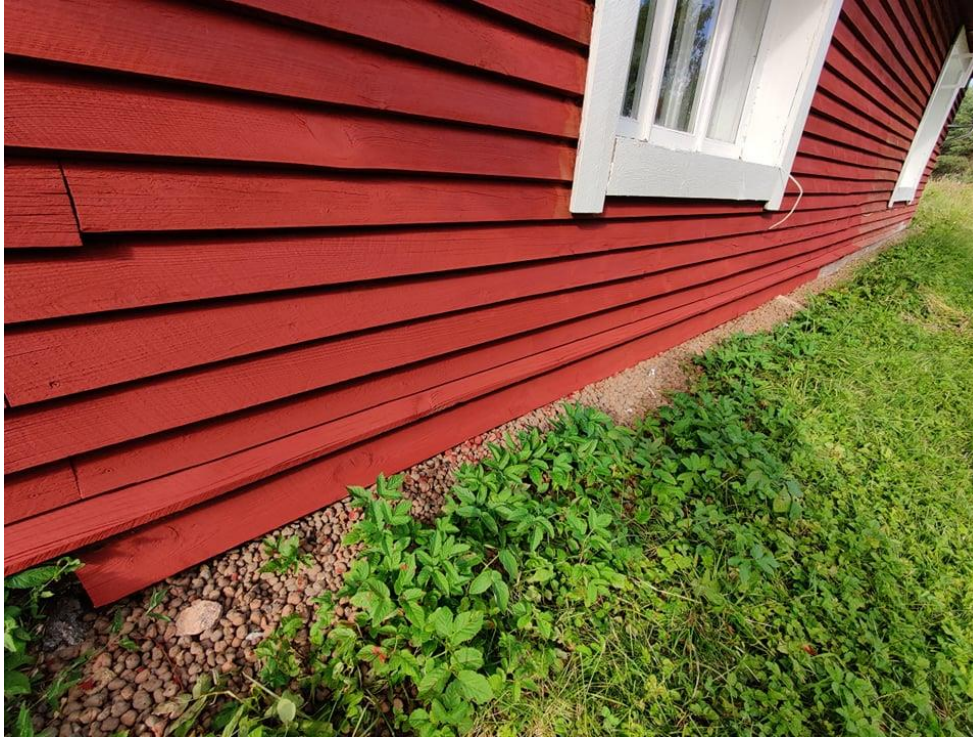
1998. aastal toimunud ehitustööde käigus sooviti hoonet soojustada ja ühel hoone küljel asendati muld kergkruusaga (ill 14). Teisel pool hoonet on selle alumist osa soojustatud penoplastiga (ill 15), mis mõnelt poolt välja paistab ning hoone ilmet rikub. Hoone on ajaga vajunud sellele küljele, kuhu kergkruus lisati.

ill 14 Hoone küljele asetatud kergkruus. Foto: Iti Niinemets.

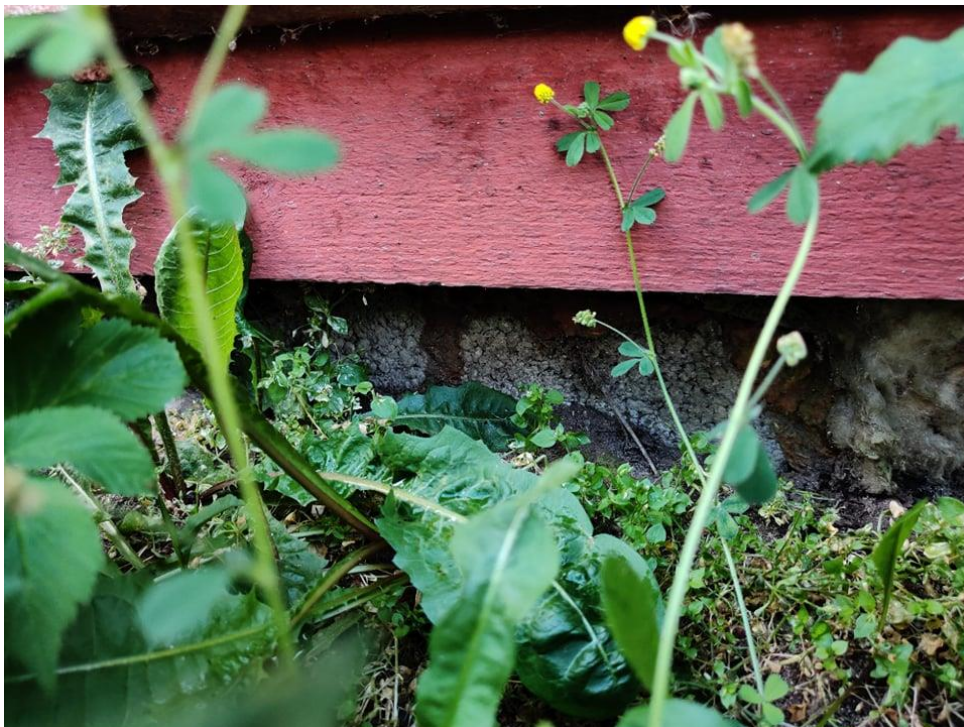
ill 15 Hoone alla lisatud penoplast. Foto: Iti Niinemets.

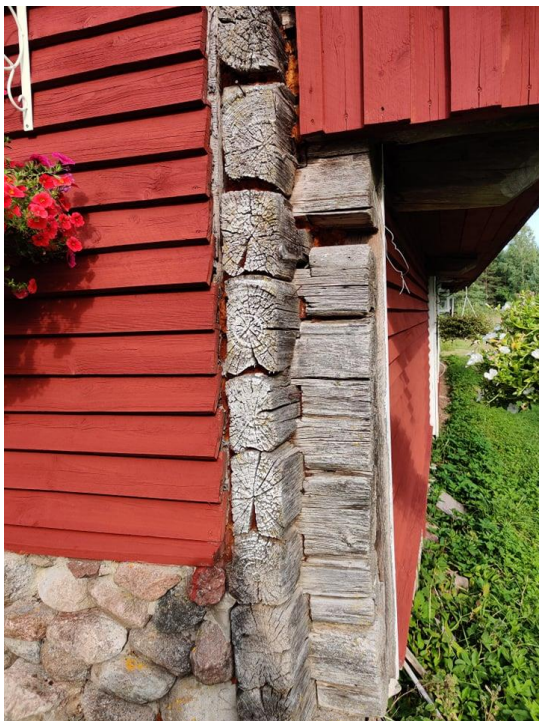
ill 18 Hoone katmata seinapalgid. Foto: Iti Niinemets.

Välise vaatluse põhjal pole võimalik tuvastada biokahjustusi. Küll aga võib arvata, et nurkades olevatel seinapalkidel, mis on katmata (ill 18), võib esineda füüsikalisi kahjustusi, mis on tekkinud päikesekiirguse, vihma ja tuule tõttu. Tegemist on aga väga aeglase puidu pinnakorrosiooniga ning selle vältimiseks on vajalik puitu kaitsta päikesekiirguse, vihma ja tuule eest.¹³ Seinapalgid on näha vaid kahest hoone nurgast. Teistes nurkades on otsad kinni kaetud laudadega, mis on valgeks värvitud. Palkide otsad ühendatud järsknurgaga.

Kuna hoone on vajunud, on võimalik, et seinapalgid asuvad vastu maad. Sellest võib oletada, et kahjustusi on saanud ka seinapalgid, kuid täpsemaks uurimiseks oleks eemaldada mõned voodrilauad. Pärast seda on võimalik vajadusel seinapalke välja vahetada.

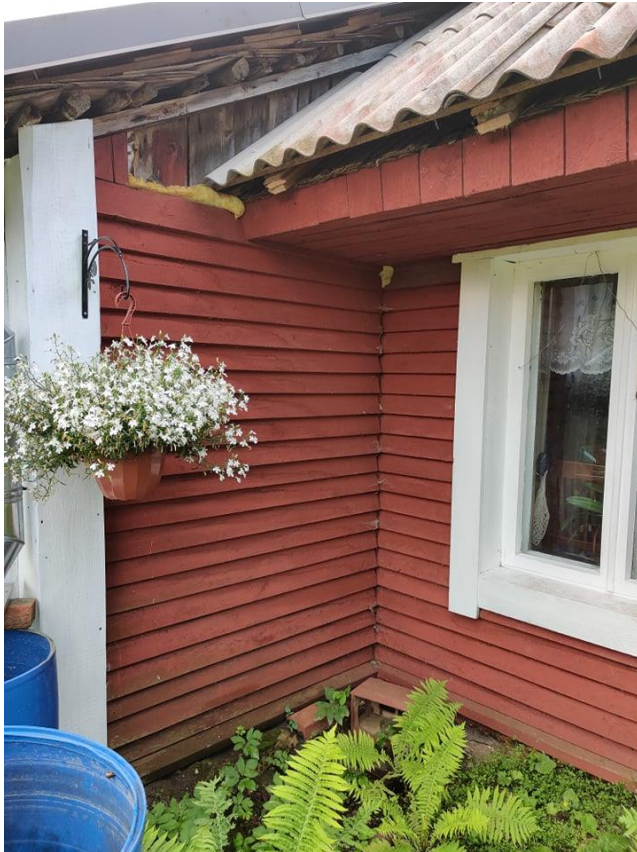
ill 19 Eeskoja laudis. Foto: Iti Niinemets.

hoiavad niiskust hoone läheduses. Selleks, et puitseinad säiliks, peaksid need võimalikult kuivad olema.¹⁵ Veekahjustuste ja taimede kasvatus tõttu niiske laudis asub hoone küljel kuhu päike ei paista, mis omakorda muudab laudise veel niiskemaks.

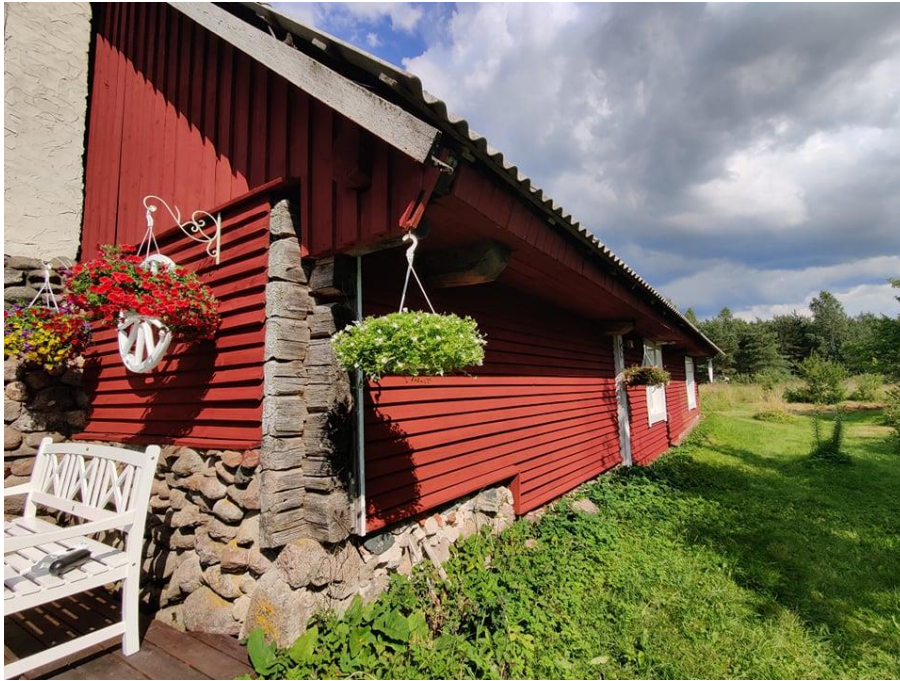
Rehealuse ja hilisema lauda ning tänase pesuruumi, sauna ja eesruumi osa seinast on valmistatud maakividest (ill 20). Sein on aja jooksul parandatud käepäraste vahenditega. Välise vaatluse alusel pole võimalik näha seinas auke ega lahtisi kive.

ill 20 Maakividest sein. Foto: Iti Niinemets.

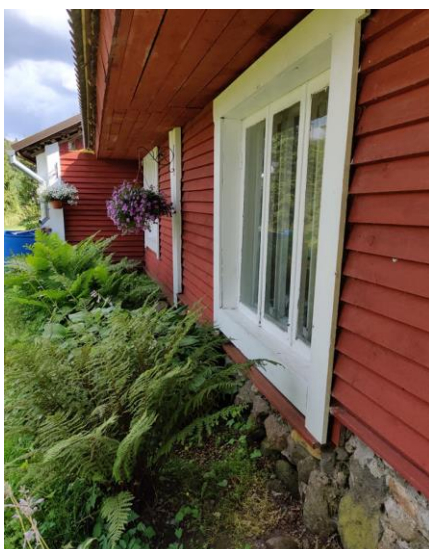
ill 21 Hoone küljele rajatud lillepeenar. Foto: Iti Niinemets.

Selleks, et vältida hoone alumiste palkide ja laudise liigse niiskuse saamist, ei ole soovitatav hoone äärde rajada kõrgeid lillepeenraid nagu antud juhul näha võib. Hetkel on kõrgemad lillepeenrad rajatud hoone varjus olevale küljele (ill 21) ning seal võib tekkida niiskus, mis võib omakorda hoonet kahjustada.

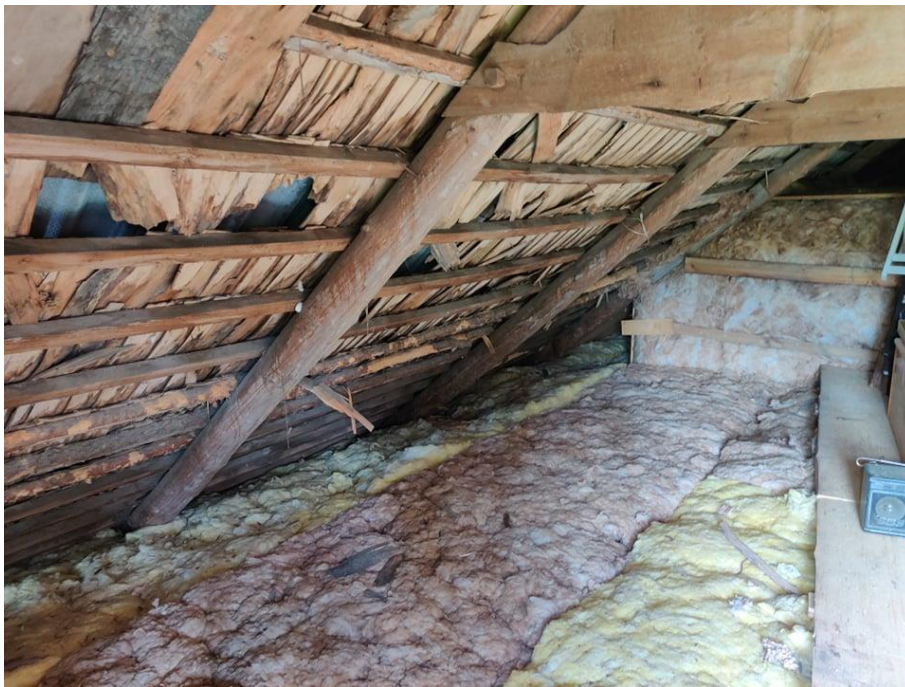
Valik langes eterniitkatusele, mida oli hoone katusematerjaliks kasutatud juba 1977. aastal. Uus katus ei muutnud hoone ilmet ja silma ei riiva. Eterniit vananeb sarnastesse toonidesse nagu erinevad puitkatused.¹⁷ Soovi korral on võimalik taastada esialgne laastukatus, kuid laastude täpne seisukord on teadmata. Olemasolevas laastukatuses esineb välisel vaatlusel mõningaid auke ning laastud on katki (ill 25).

ill 25 Katusekonstruktsioon ja laastukatus. Foto: Iti Niinemets.

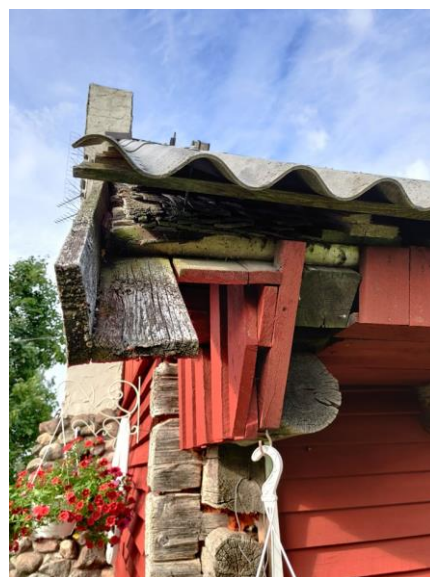
Katus vahetati 2013. aastal ning sel ajal plekist harjalaud. Probleemiks on aga katusele lisamata korrektne viillaud (ill 26), mille puudumise tõttu võib katuse konstruktsioon kahjustada saada. Uus korstnapits on laotud 2002. aastal, kuid korstnajalg katusele on uueks tegemata.

ill 26 Viillaud lisamata. Foto: Iti Niinemets.

Vajalik on katuse äärde lisada viillaud, mis takistaks nii sademetel kui ka tuulel katuse alla pääseda. Tänapäevaks on katus olnud ilma korrektse viillauata juba 7 aastat ja see võib põhjustada konstruktsioonile kahjustusi. Lisaks sellele on vajalik juhtida vihmavesi laudisest eemale. Soovi korral on võimalik taastada esialgne laastukatus. Selleks on vajalik selgeks teha, millises ulatuses on vana laastukatus säilinud ja kas see on vaja täielikult ümber vahetada. Samas on tänane eterniitkatus samuti sobilik.

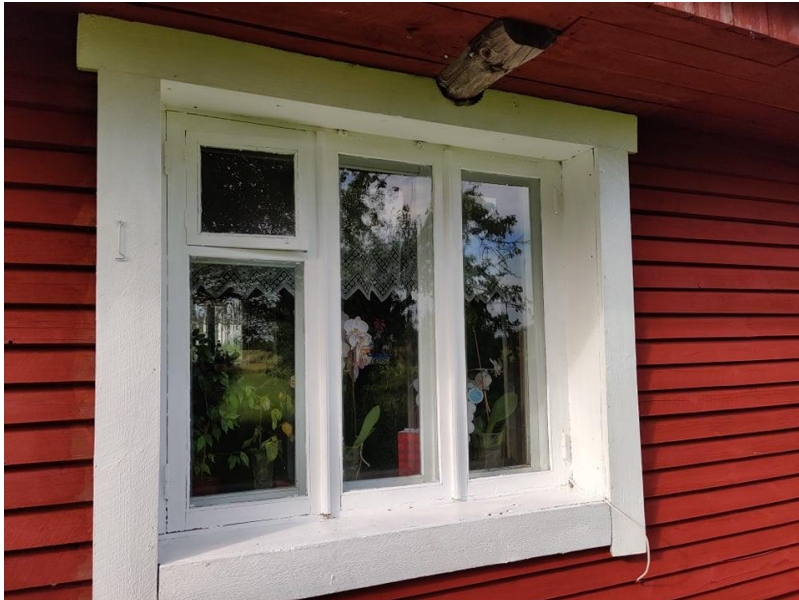
Akna klaasid on raami külge kinnitatud liistuga. Liistud on enamjaolt säilinud, vaid mõned üksikud liistud on puudu. Aknad on maja värvimise käigus mitmel korral üle värvitud, kuid suuremat hooldust pole neile tehtud. Aknad ei ole piisavalt soojapidavad ning seetõttu on nende vahele pandud vatti. Akende all olev veelaud ei ole väljapoole kaldu, mille tõttu on võimalik, et see hakkab kahjustama nii aknaid kui ka seinapalke (ill 30).

ill 30 Hoone aken. Foto: Iti Niinemets.

Olemasolevaid aknaid on võimalik korrastada ning tänu sellele soojapidavamaks muuta. Akende alla peab olema paigaldatud veeplekk või veelaud, mis peab olema väljapoole kaldu. Selle abil on võimalik vihmavesi aknast eemale juhtida, et vesi ei satuks konstruktsiooni.¹⁹

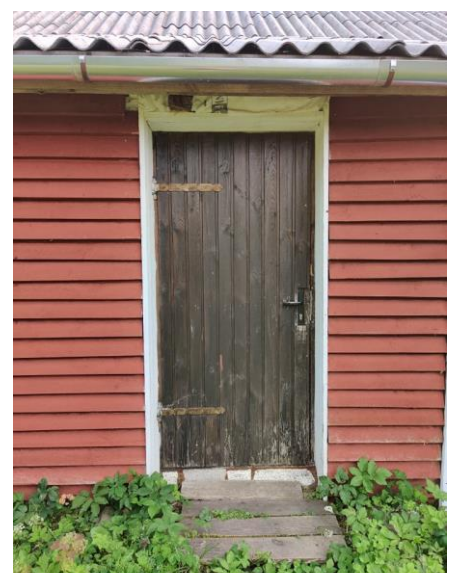
Hoonel pole säilinud mitte ühtegi originaal ust. Kõik ukсед on välja vahetatud 1998. aasta remonditööde käigus. Tänapäevased ukсед on tagasihoidlikud (ill 31 ja ill 35) ning hoone üldmuljele halvasti ei mõju. Peaukse kohal on puudu

ill 31 Hoone uks. Foto: Iti Niinemets.

laudis. Lisaks on puudu korralik trepiaste, mis on soovitatav sinna lisada. Hoonele on võimalik teha uued stiliseeritud ukсед, kuid otsest vajadust selleks ei ole. Küll aga vajaksid tänased ukсед vähesel määral hooldustöid.
