**Järveotsa talu aidahoone tehnilise seisundi analüüs ja ettepanekud
restaureerimistöodeks**

Järveotsa, Pangodi küla, Kambja vald, Tartu maakond
(katastritunnus 28201:008:0180)

2018/2019 õppeaasta
Arhitektuuri konserveerimise ja restaureerimise täiendkoolituskursuse lõputöö

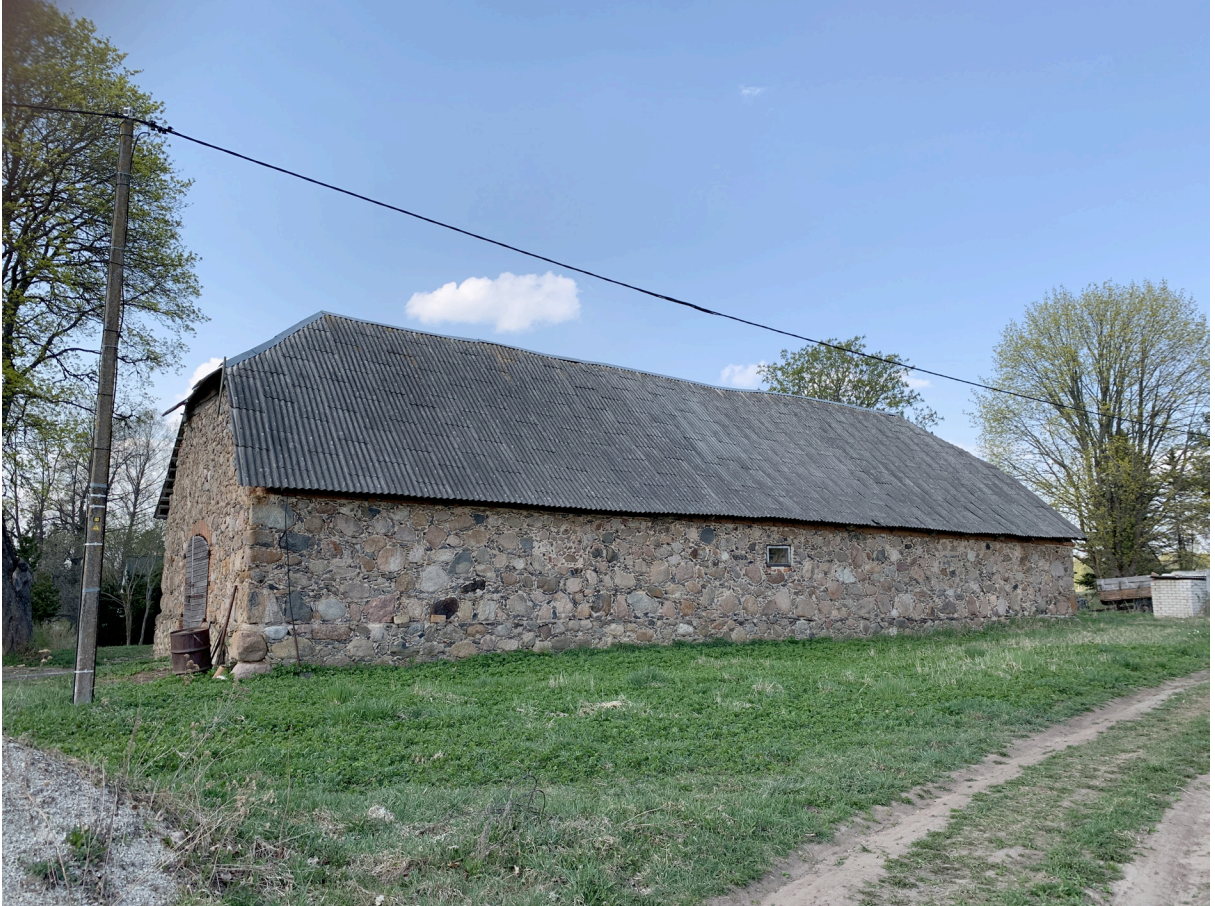
Katusekatte olukord on avariiline. Olemasolev eterniitkatvus on amortiseerunud, väga palju on läbijooksu kohti.

10. Aidahoone, olemasolev eterniitkatus, aprill 2019.

- Projekteerida hoonele vajalik sadeveesüsteem (koos vertikaalplaneeringu projektiga).
- Katusekonstruktsioonile teha vastavad uuringud ja konstruktiivsed arvutused.
- Kontrollida üle sõlmed ja mõnes kohas paigaldada lisasarikas või tugevdus sarika otsale. Pehastunud kohad asendada kvaliteetse puiduga või teha plommimine.
- Originaalkonstruktsioonid säilitada maksimaalses mahus.
- Perspektiivis asendada olemasolev eterniitkatvus laastukatusega või ajutiselt säilitamise huvides uuesti asbesti vaba eterniidiga.
- Säilitada ja parandada olemasolev punasest tellisest räästapits. Räästa sõlm lahendada võimalikult vähe silmatorkavana, vältida katuse paksuse kasvamist, sarikaotsad jätta nähtavad. Katuse kuju ning harjakõrgust mitte muuta.

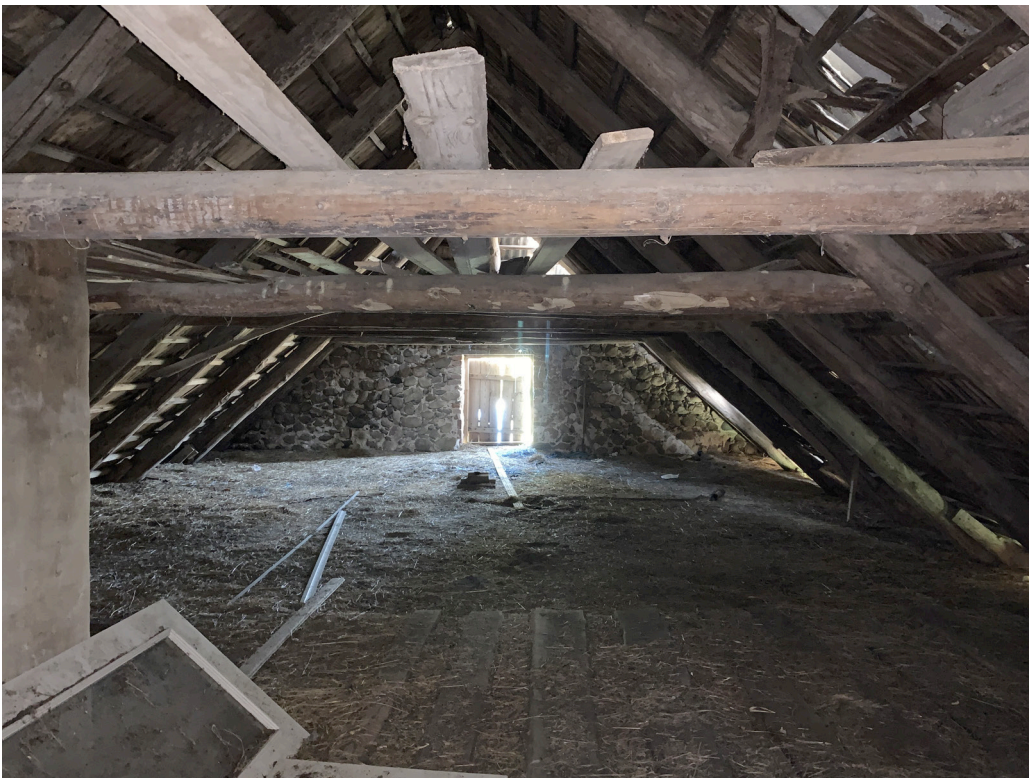
Katusekonstruktsiooni olukord on hea ja hoolimata katusekatte halvast seisukorrast ei ole kahjustused taladeni jõudnud. Mõni üksik sarikas ja sarika ots vajab põhjalikumat uuringut, võib olla pehkinud.

11. Aidahoone pennsarikad ümarpalgist, aprill 2019.

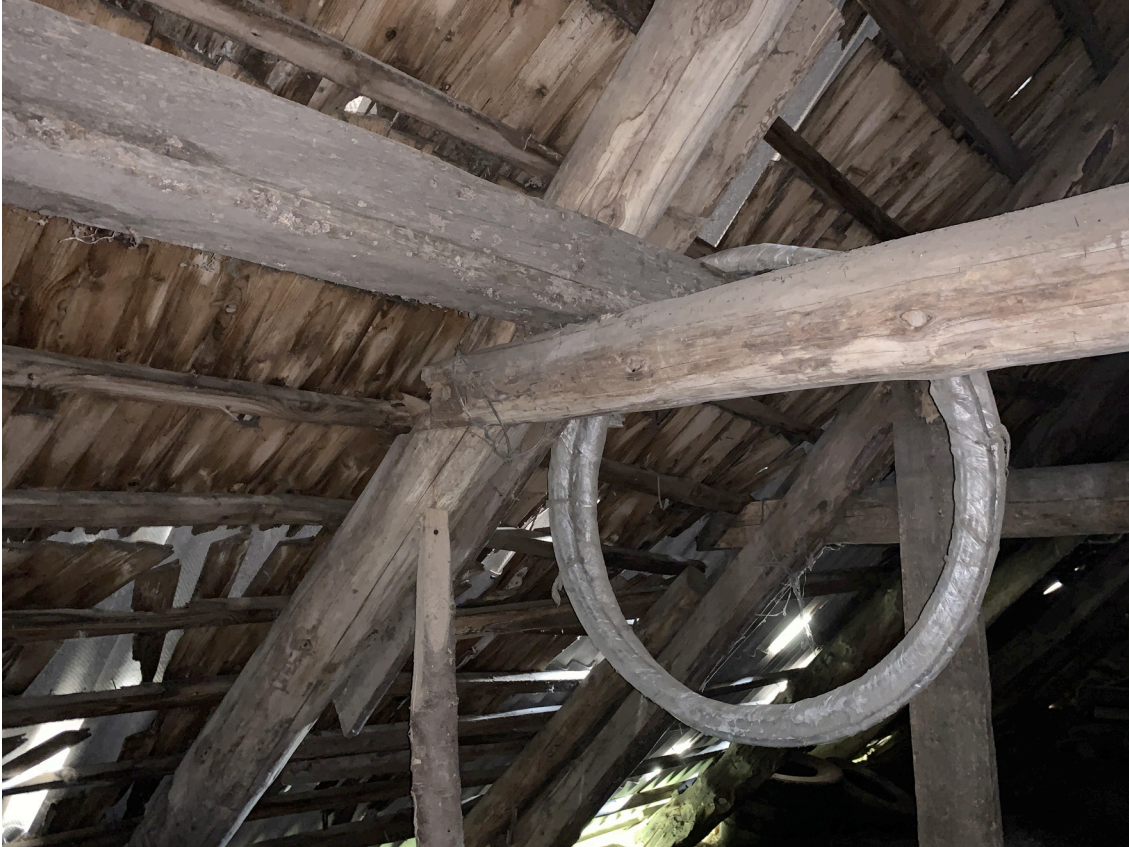
12. Aidahoone, eterniidi all säilinud laastud, katusekatte seisukord, aprill 2019

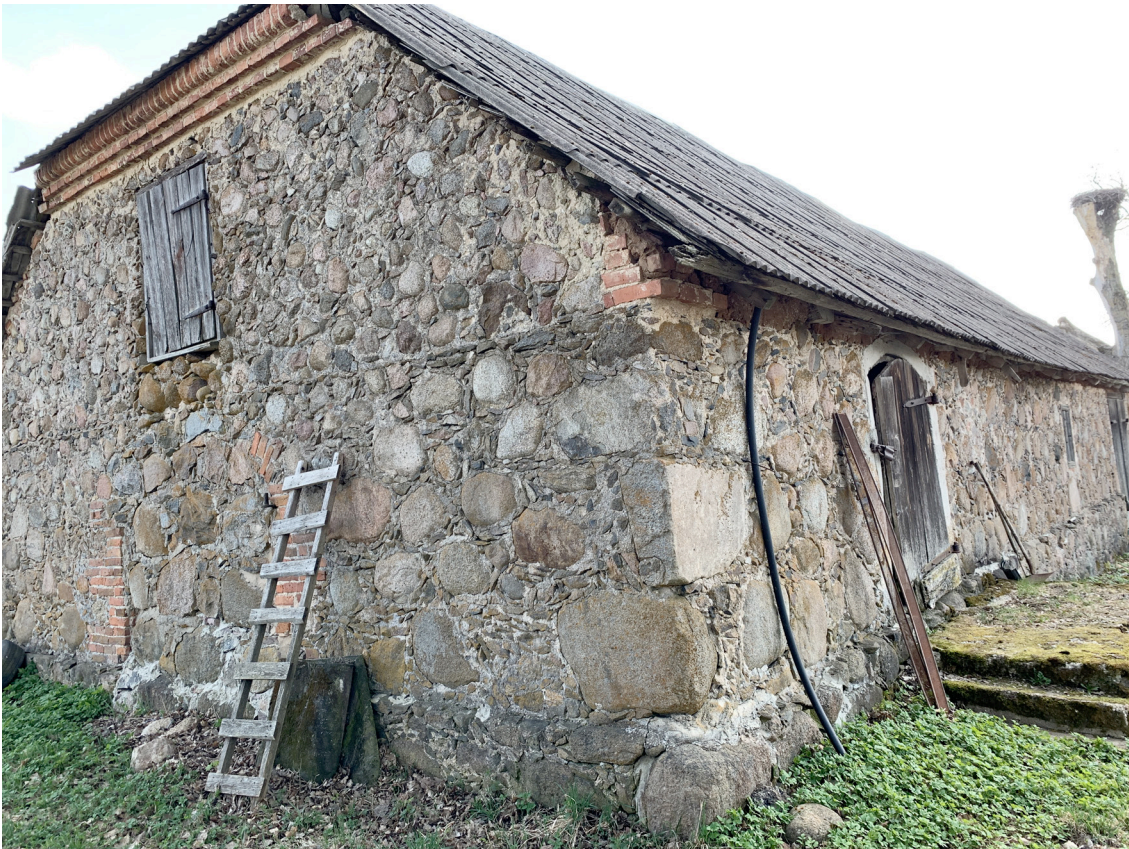
Punasest tellisest räästapits on kohati murenenud või katki. Maakivide ja sarikatevaheline savitäide on mõranenud ja kohati välja vajunud.

13. Aidahoone, osaliselt säilinud punasest tellisest räästapitsid, aprill 2019

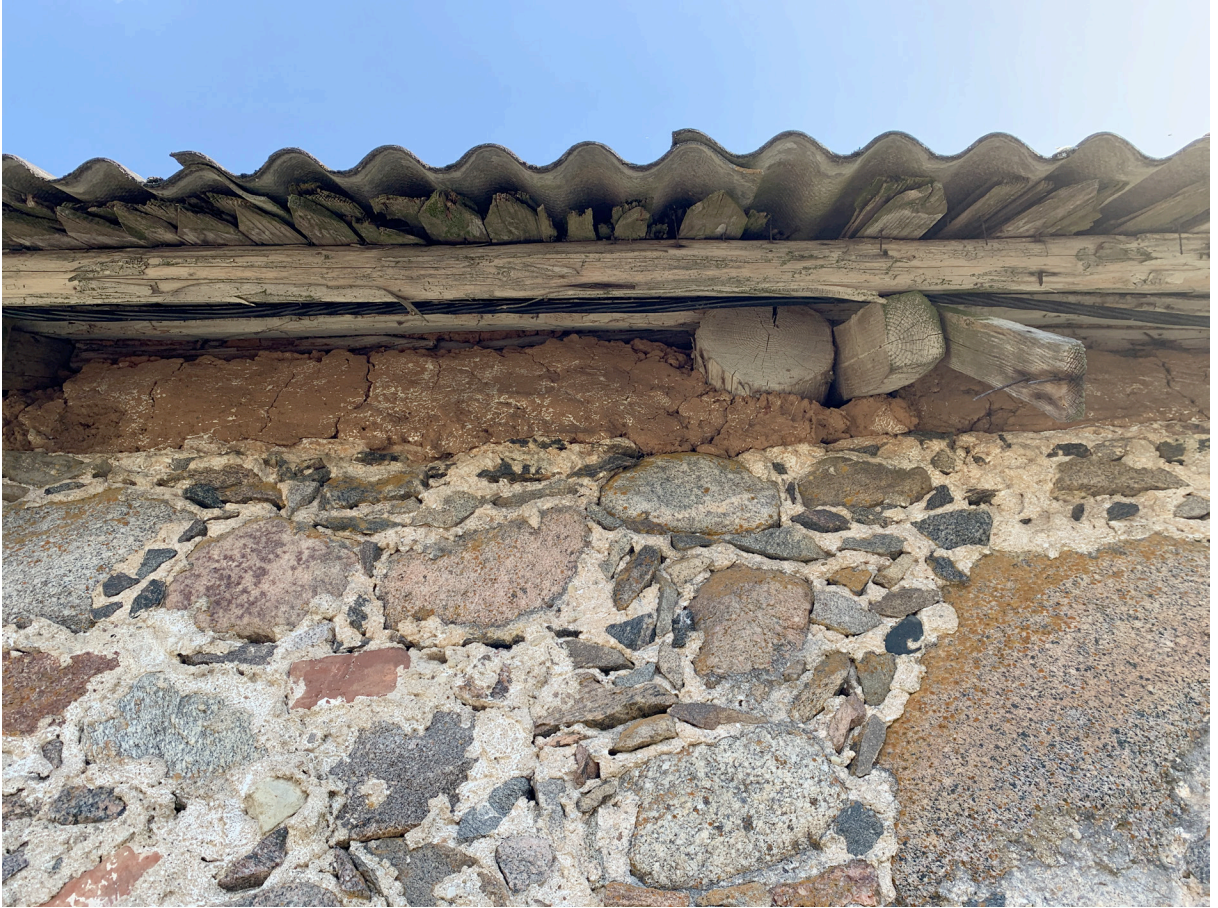
14. Aidahoone, sarikasõlm savist, aprill 2019

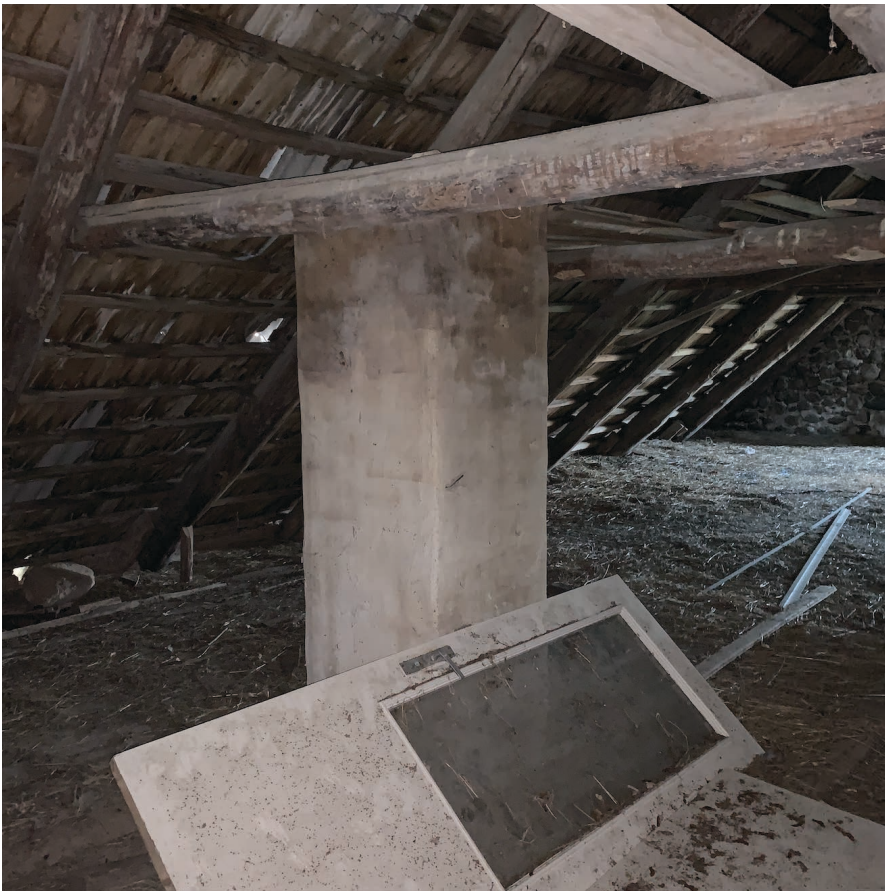
Korstnen ei ole olnud aastakümneid kasutuses, kuid pealiskaudsel vaatlusel tundub tugev ja oma konstruktsiooni hoidev.

15. Aidahoone, korsten pööningul, aprill 2019.

- Korstna seisukorra insenertehniline ekspertiis.
- Kasutusele võtu korral korstna ülaosa ja korstnapitside tööjoonis.
- Säilitamise eesmärgil hooldustööd vastavalt ekspertiisi tulemustele.

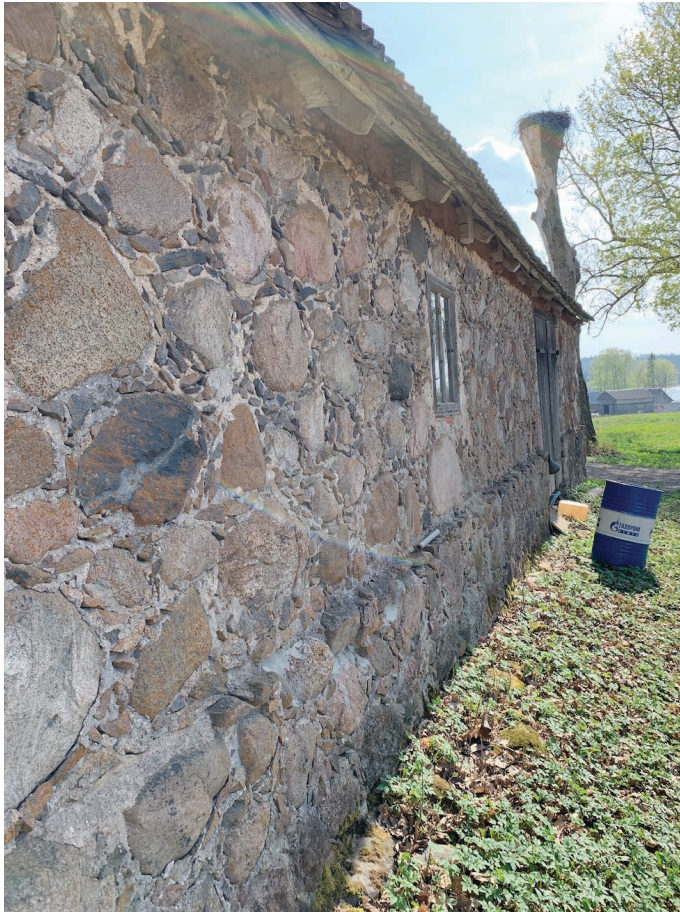
Vundamendi üldine seisukord on hea. Hoone seintes vaatlusel pragusid ei esine.

16. Aidahoone, sokkel hoone idasuunal, aprill 2019

Hoone on heas seisukorras, kuid säilitamise eesmärgil on soovitatav teha müürikahjustuste ennetamiseks hooldustöid:

- Uuesti täita vuugid.
- Eemaldada orgaanika, kui seda on tekkimas.
- Tellida olemasolevale seisukorrale ekspertiis ja ilmnevad kahjustused likvideerida.
- Müürid kaitsta liigvee eest.
- Puhastamisel alustada nõrgimast puhastusmeetodist: kuivharjamine, märgharjamine, pühkimine/kraapimine, puhastamine nõrga survepesuga.
- Uuesti vuukimisel kasutada mahuosadena 1:0,2:3 (lubi:tsement:liiv), uue müüritise puhul 1:1:8 (lubi:tsement:liiv).
- Silikaattellisega tehtud parandus asendada maakivist täitega.

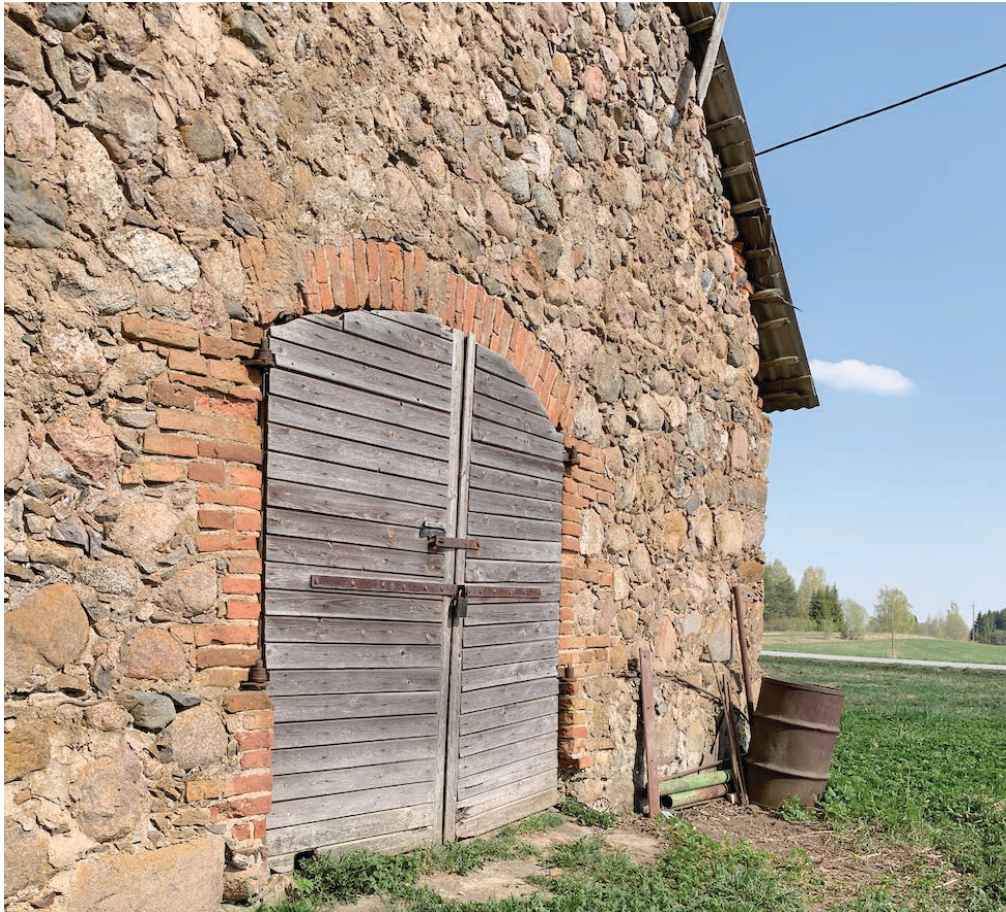
Kõik aknad ja ukseid on amortiseerunud. Ustel on säilinud sepistatud hinged, mida katab paks roostekiht. Kõige paremas seisukorras on siseuks U-4, mille hinged ja detailid on küll korrodeerunud, kuid puit endiselt tugev.

18. Foto, välisuks U-1, aprill 2019

- Korrodeerunud metall-detailid puhastada ning katta linaõlivärvi või värnitsaga.
- Akende ja uste vahetuseks tellida vastavad tööjoonised, võimalusel kasutada originaalseid metall-detaile.
- Uute toodete puhul eelistada täispuitaknaid ja ukseid, tonaalsus sobiv hoonega, soovitatult toonõliga viimistletud puit.
- Restaureerida siseuks U-4, säilitada ja eksponeerida hoones.

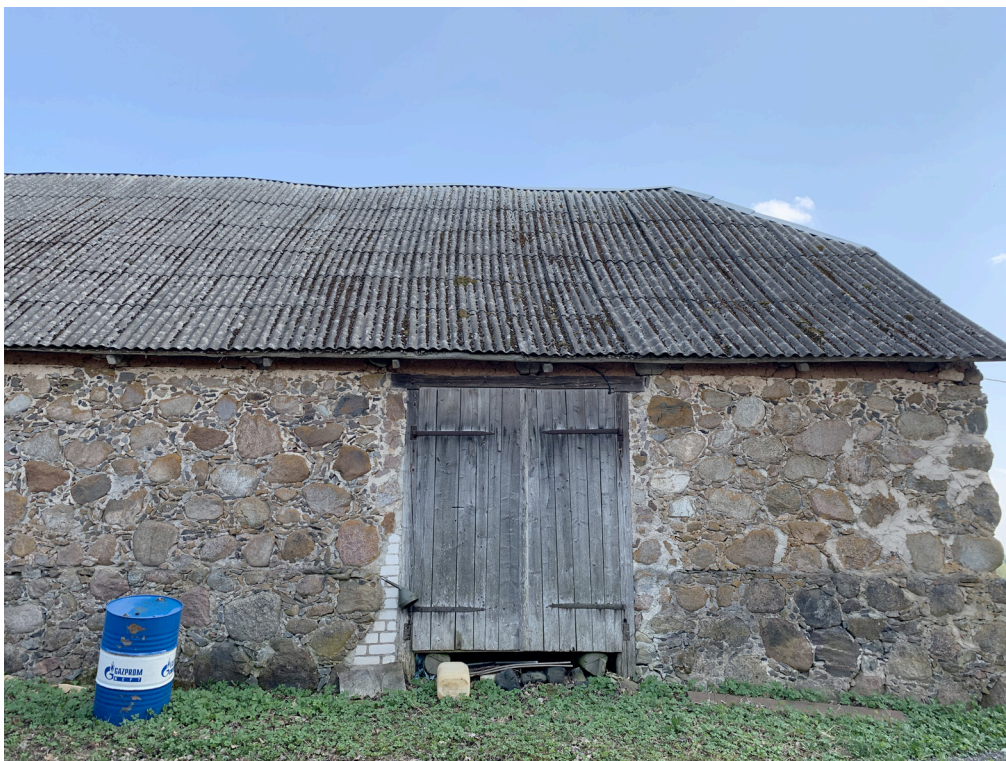
19. Foto, välisuks U-2, aprill 2019

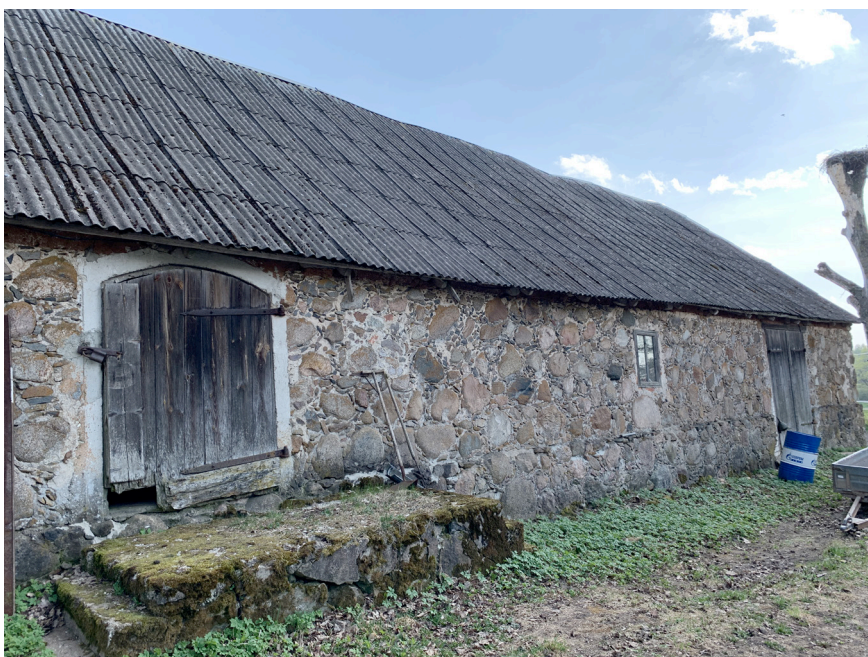
20. Foto, välisuks U-3, aprill 2019

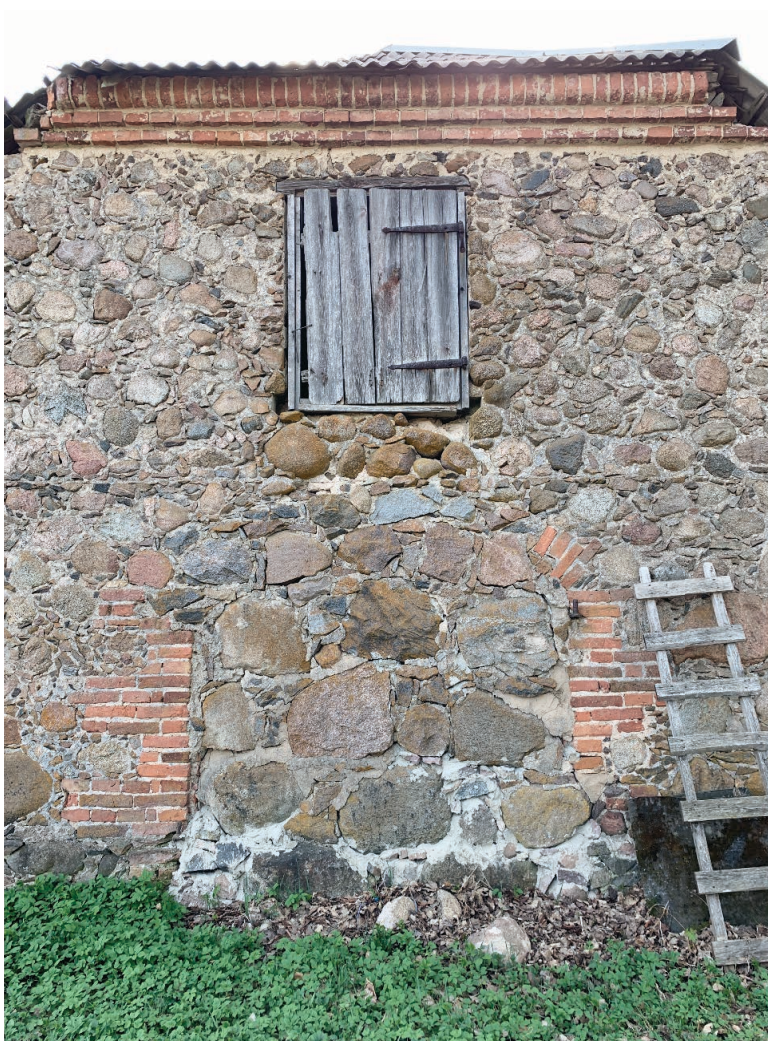
21. Foto, täislaotud ava seinas VU-1, aprill 2019

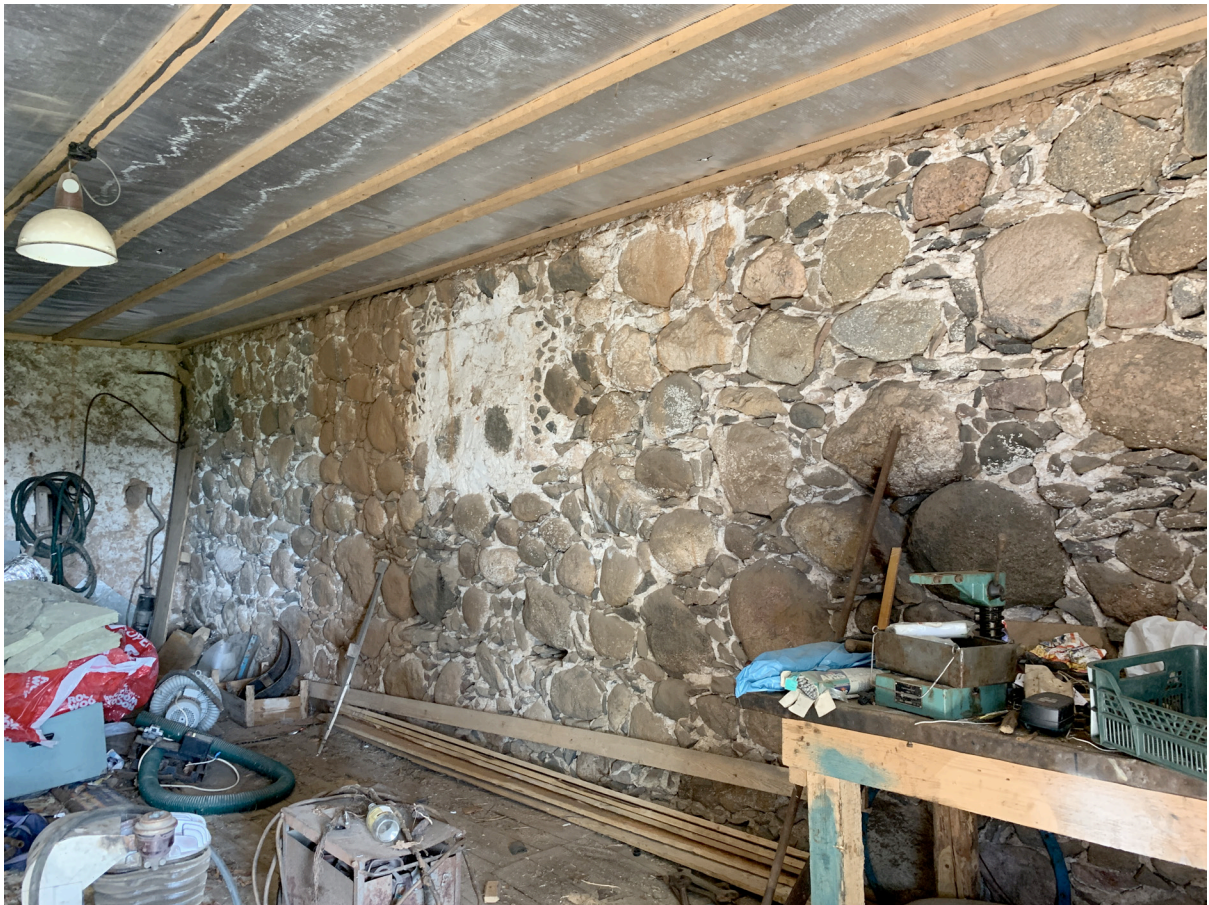
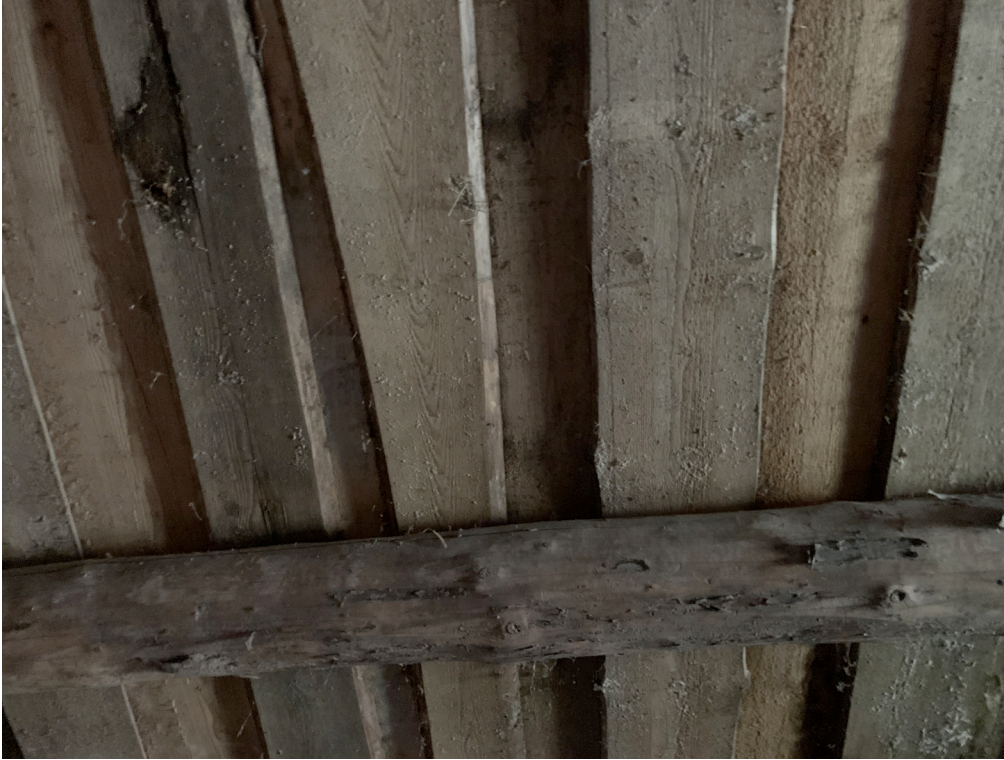
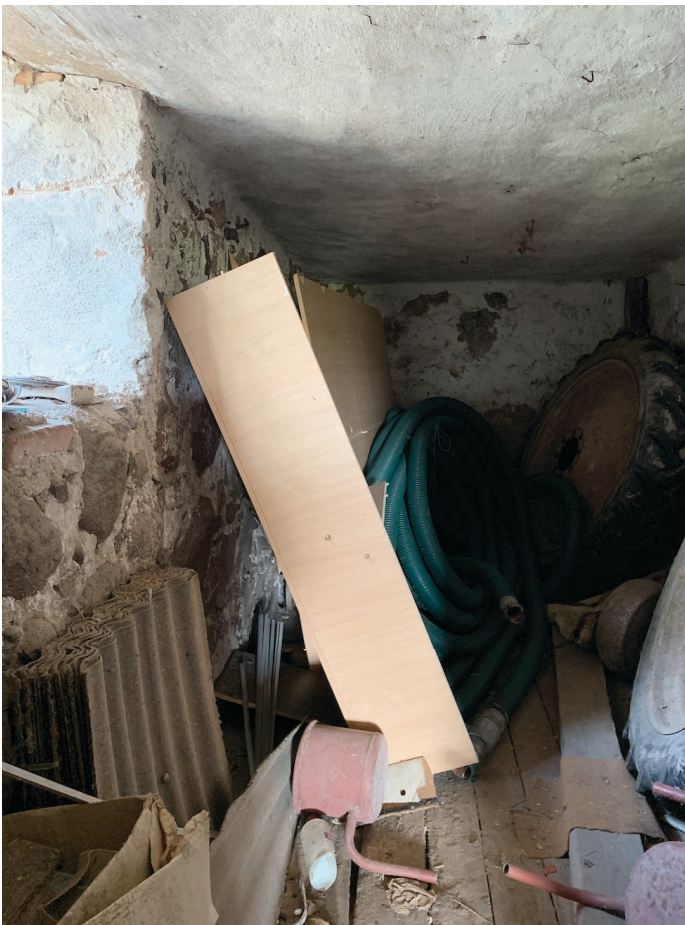
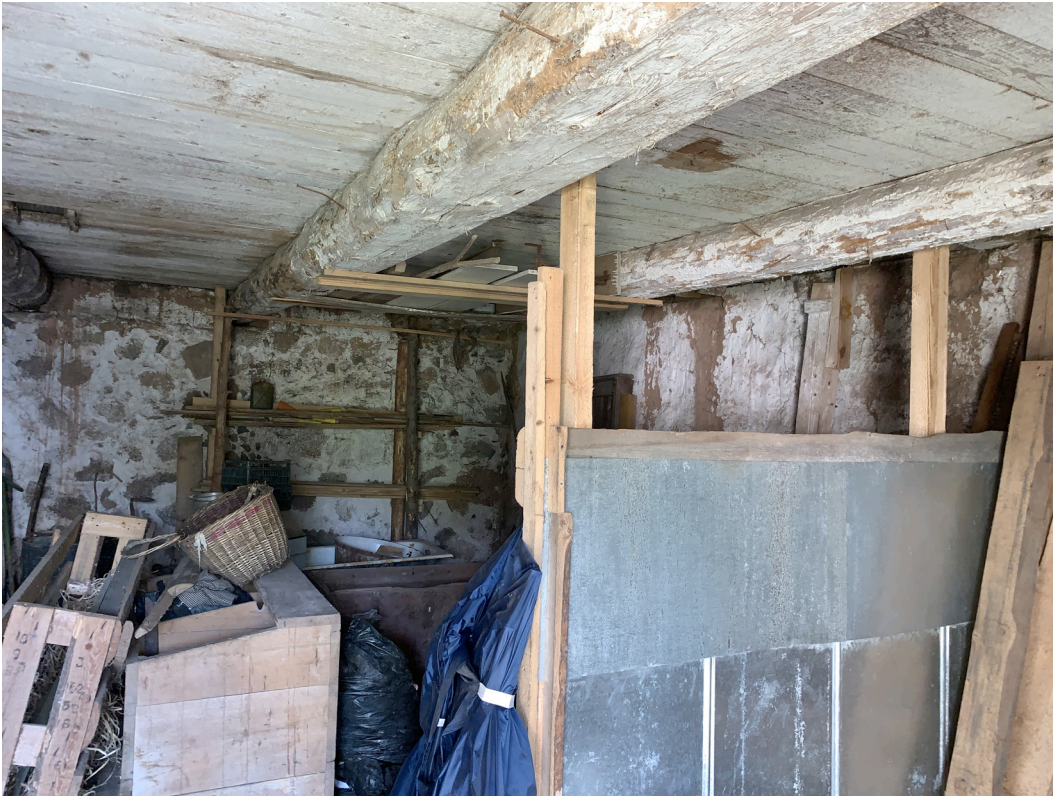
Kõikides ruumides on säilinud audentne vahelagi, laudis ümarpalktaladel. Vaatluse hinnangul on nii talad, kui ka laud hästi säilinud. Niiskuskahjustusi on paaris üksikus kohas ja need ei tundu olevat ulatuslikud.

- Põrandatele ja lagedele teostada tehniline kontroll, vajadusel kahjustunud kohad asendada.
- Kontrollida põrandakonstruktsiooni stabiilsust ja tugevust.
- Puitpõrandate ja lagede viimistlemiseks kasutada naturaalseid õlisid või vaha.
- Olenevalt planeeritavast kasutusfunktsioonist võib põrandakatte välja vahetada, kuid hoones tuleks eksponeerida ja säilitada maksimaalselt säilinud puitmaterjali.
- Olenevalt planeeritavast kasutusfunktsioonist tuleks laetalad säilitada ja eksponeerida, soovi korral viimistleda naturaalse õli või vahaga.
- Olenevalt planeeritavast funktsioonist võib laelauad puhastada ja eksponeerida, soovi korral viimistleda naturaalse õli või vahaga.

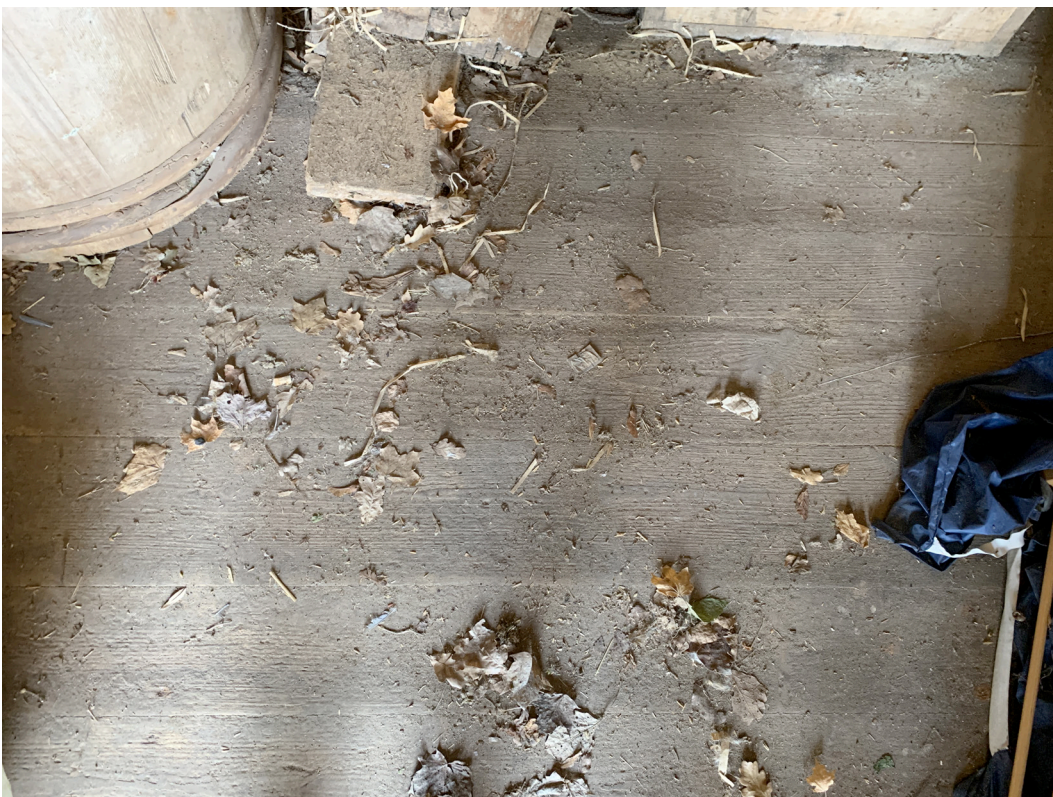
Põrandalaua seisukord on samuti hea, kohati on laudadel laiemad vahed. Niiskuskahjustusi ei ilmne.

27. Foto, põrand ruumis nr. 4, aprill 2019

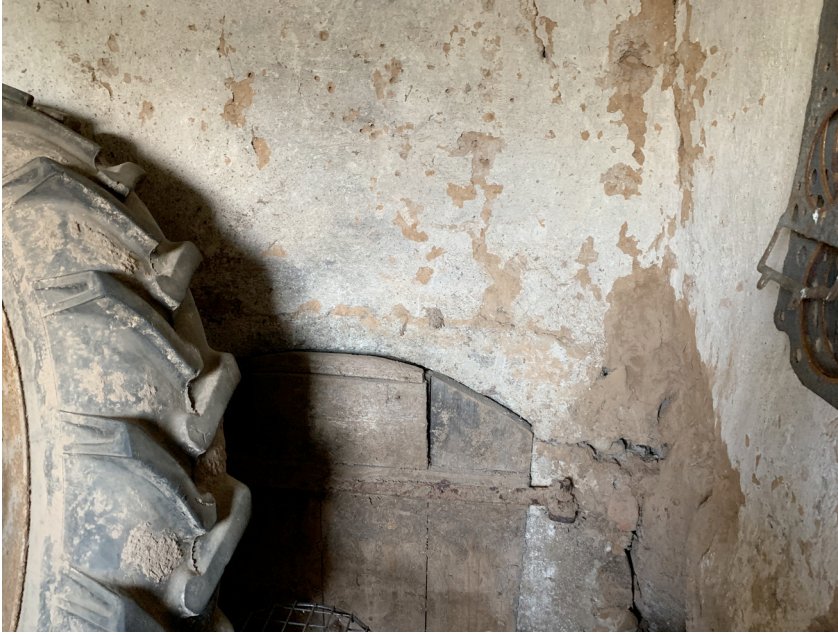
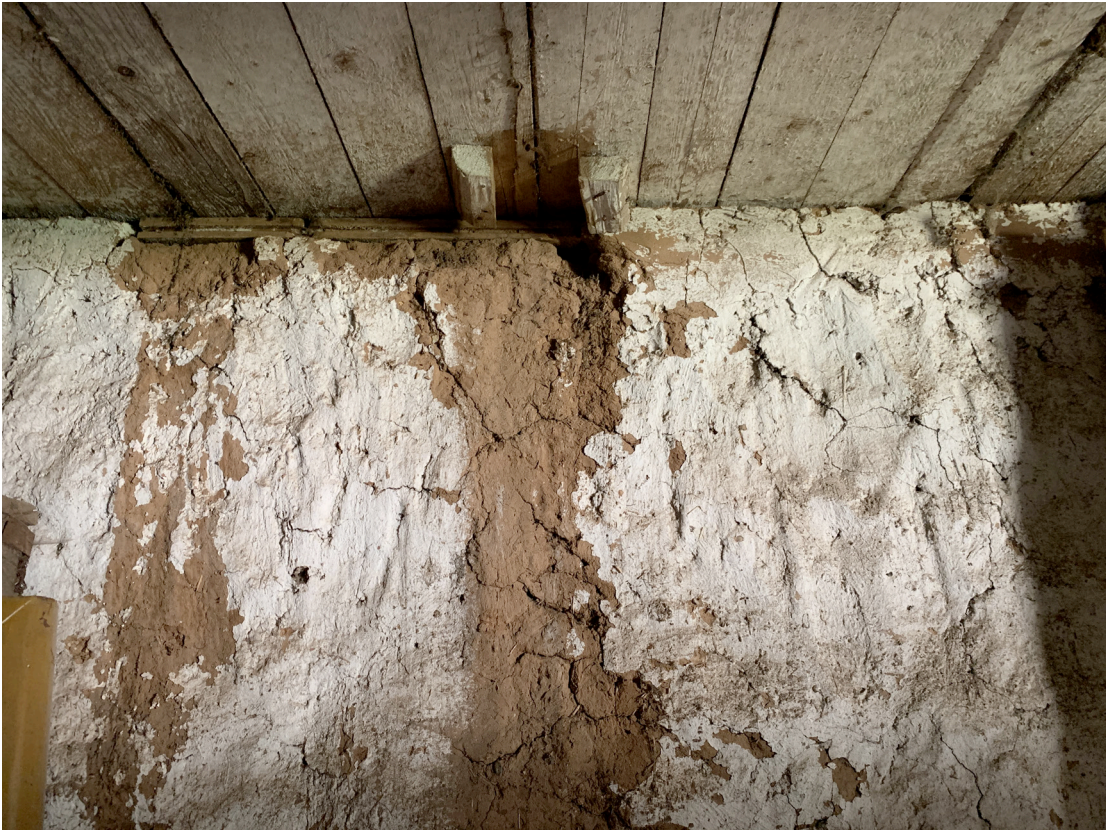
Savist seinad on muutunud rabedaks, pragunenud ja nähtavalt halvas seisukorras.

28. Foto, savist sisesein, aprill 2019

- Maakivist seinad puhastada nakke kaotanud segust ja mustusest ning uuesti vuukida.
- Puhastamisel alustada nõrgimast puhastusmeetodist: kuivharjamine, mārgharjamine, pühkimine/kraapimine, puhastamine nõrga survepesuga.
- Uuesti vuukimisel kasutada mahuosadena 1:0,2:3 (lubi:tsement:liiv).
- Olenevalt planeeritavast hoone funktsioonist eksponeerida maksimaalselt maakivist seinapinda, viimistleda tolmutõkkega.
- Olenevalt planeeritavast hoone funktsioonist võib savist seinad eemaldada.
- Säilitamise eesmärgil paigaldada savist seintele ajutised lisatoed, pragunenud kohad plommida.

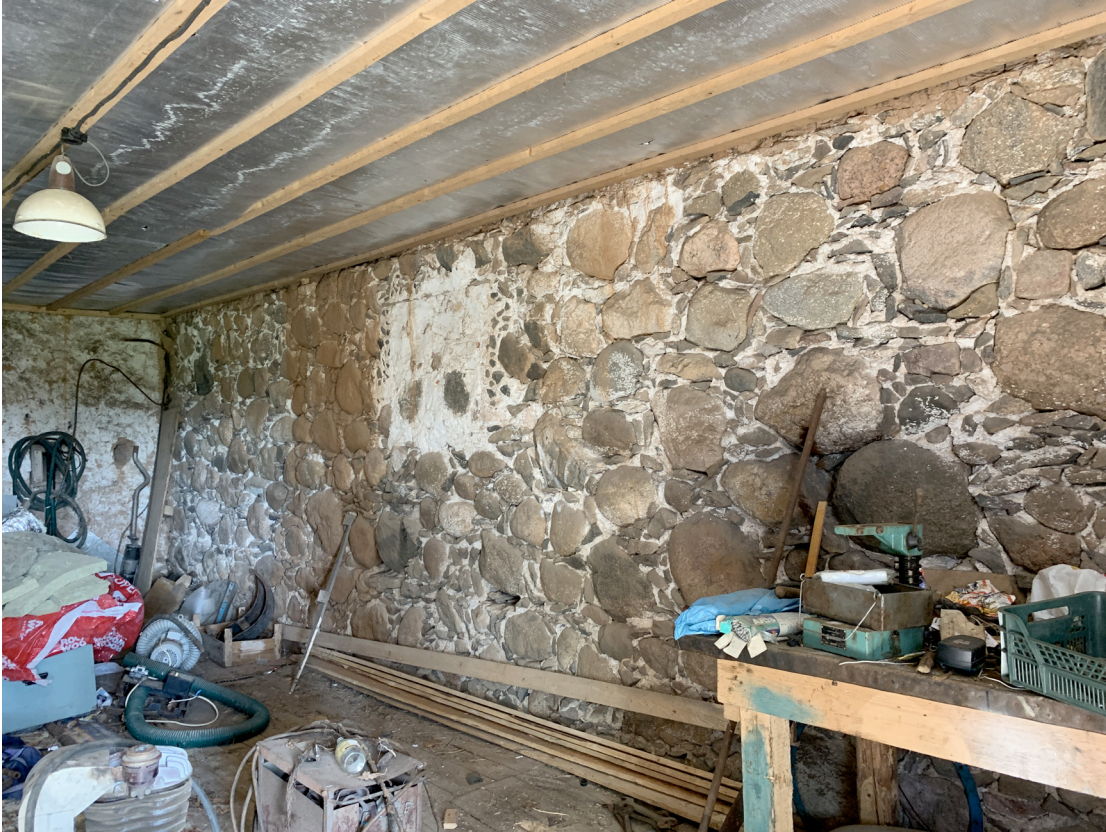
Maakivist seinad on kohati määrdunud ja vuuk on välja vajunud.

30. Foto, maakivist sisesein, aprill 2019

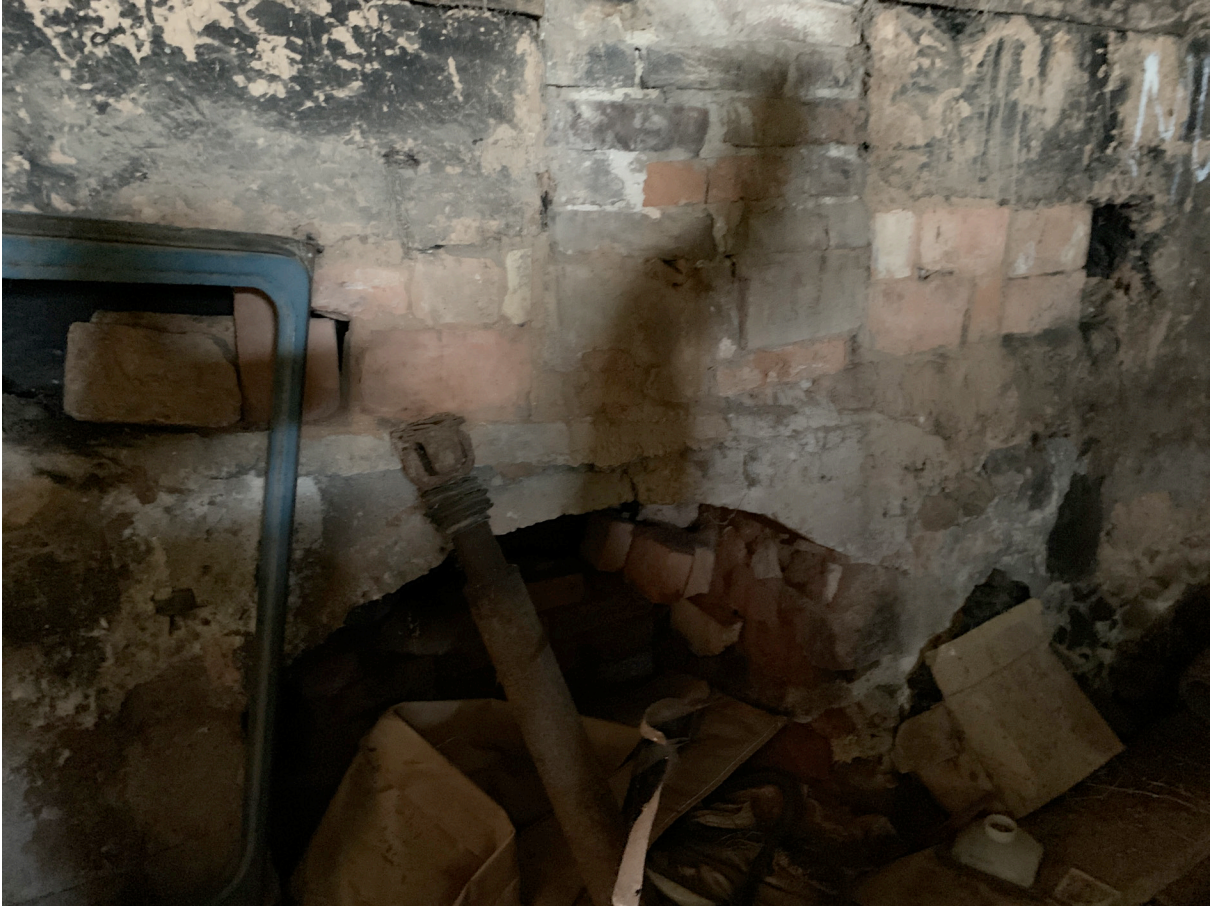
Kuigi korsten pööningul on veel tugev, siis ahi ise, mis paikneb saviseinas, on korduvalt parandatud ja kohati sisse kukkunud.

31. Foto, ahi, aprill 2019.

- Olemasolev ahi lammutada või säilitamise eesmärgil toetada.
- Säilitamise eesmärgil tellida parandustöödele tööprojekt.

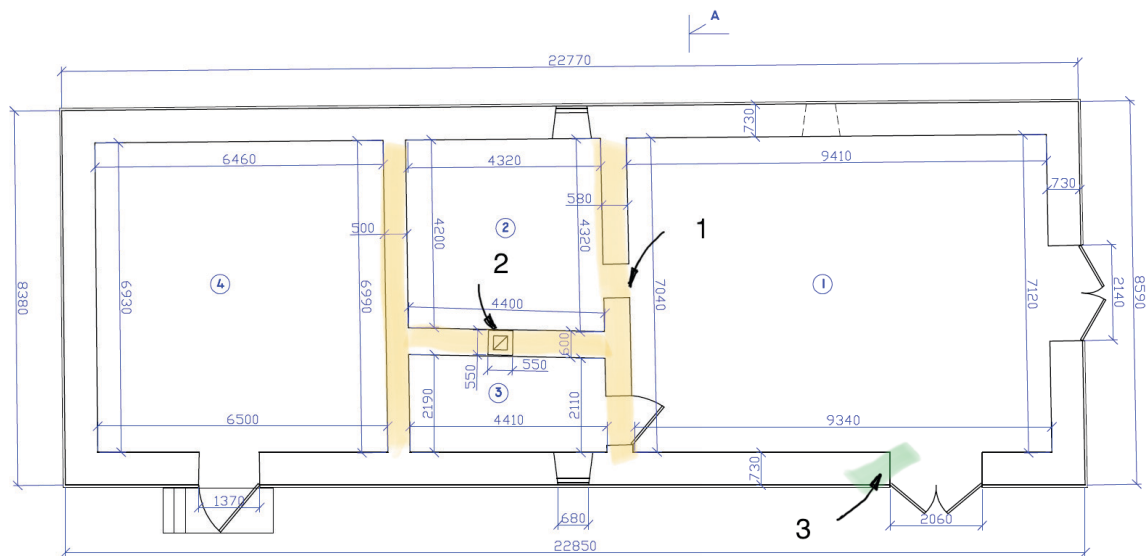
32. Väärtuslike ja probleemsete detailide ning konstruktsioonide markeering plaanil

- Järveotsa talu aidahoone peamine väärtus põhineb selle terviklikkusel.
- Säilitada hoone mahtu ja tarindeid sellele audentsel moel.
- Hoone vajab uut katusekatet.
- Probleemsed on pragunenud küttekolle (1) ja amortiseerunud savist vaheseinad (2).
- Esteetilistel kaalutustel lahendada uuesti silikaattellisega tehtud plommimine (3).
