**Objekti ehitusajalugu, väärtused, tehniline seisukord ja  
säilitamise ettepanekud**

Ugala 25, Tallinn, Harjumaa

2018/2019 õppeaasta  
Arhitektuuri konserveerimise ja restaureerimise täiendkoolituskursuse lõputöö

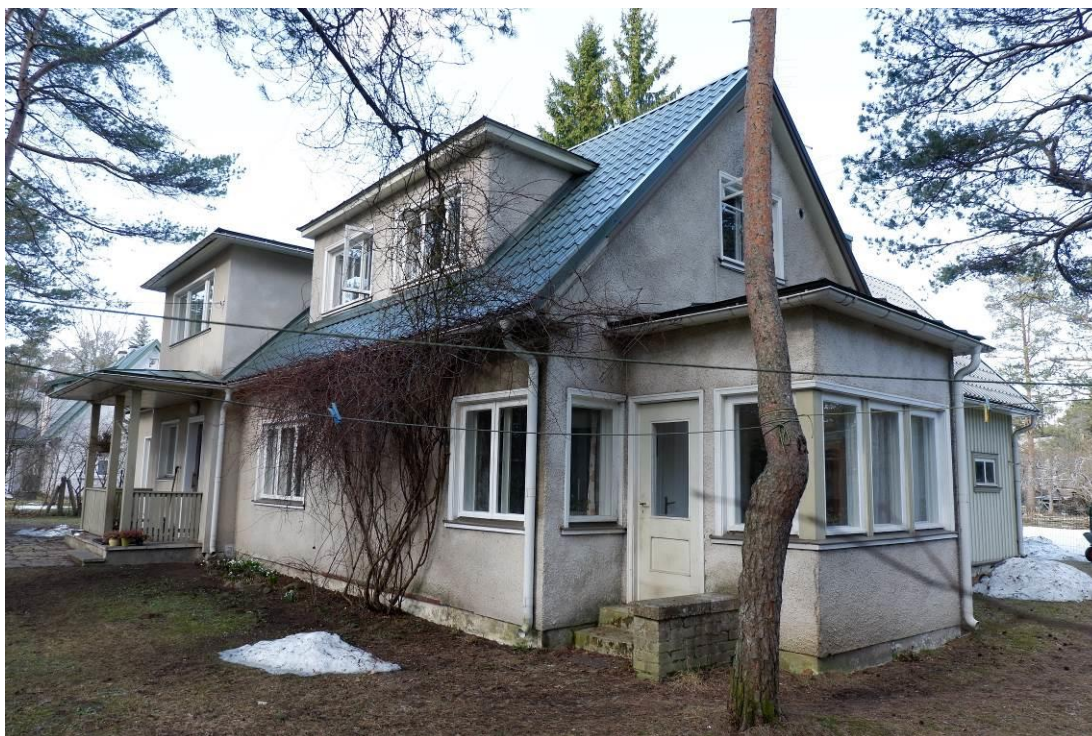
uue katusekatte paigaldamisega. Välisel vaatlusel on hoone üldine seisukord hea, soklil ja betoontreppidel esineb väiksemaid niiskuskahjustusi.

38. Vaade esifassaadile kagust.

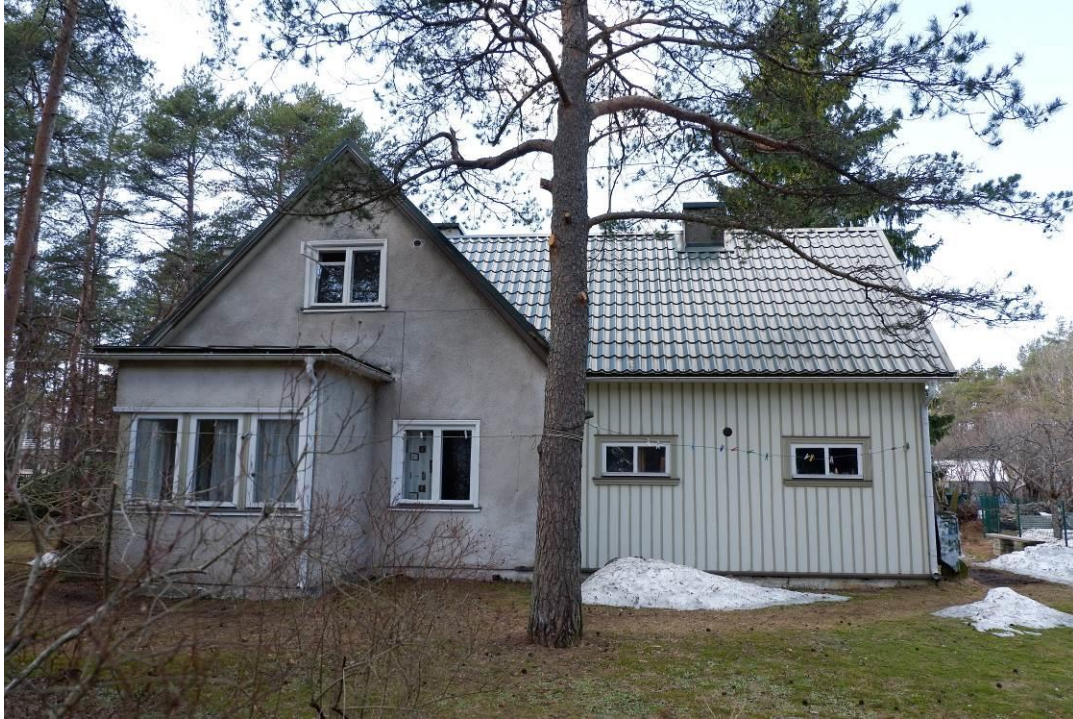
39. Vaade hoonele idast. Pesuköögi/puukuuri fassaadil on säilinud algne katteliistuga laudis.

6.3. Lubatud on hoone ajaloolise puitvoodri taastamine säilinud sauna ja pesuköögi fassaadilaudise eeskujul. Soovitav on teostada vanal laudisel ja ehisdetailidel värviuuringud, millega saaks kindlaks teha hoone esialgse värvilahenduse. Uuringute tulemusi saab kasutada laudise restaureerimisel ja taastamisel.

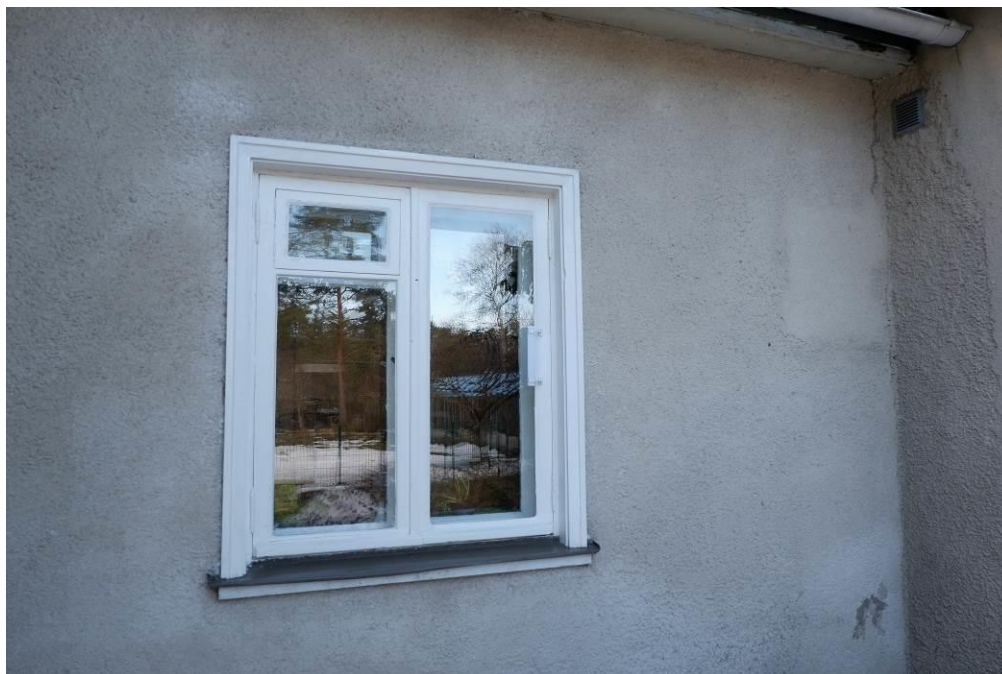
43. Vaade tagahoovi poolsel fassaadil paiknevale köögiaknale. Köögiaknast paremal on aimata väikest kinnimüüritud aknaava.

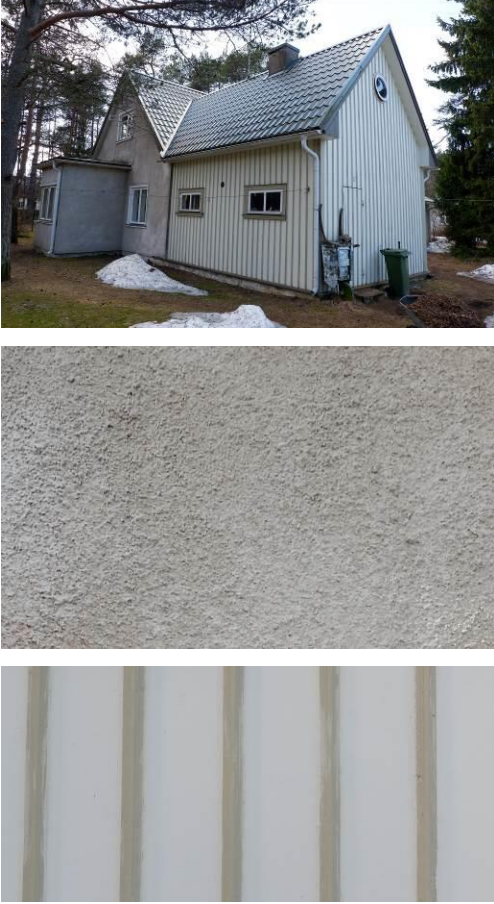
<p>Välisseinad ja välisviimistlus</p>

<p>Sõrestikkonstruktsioonis linaluutäitega hoone fassaad on olnud algselt kaetud puhta vertikaalse laudvooderdusega. 1960ndatel aastatel on hoone välisseinad TEP-plaadiga soojustatud ja krohvitud. Välisseinte seisukord on hea, visuaalsel vaatlusel vajumisi, pragusid ega krohvi pudenemist ei tuvastatud. Heas seisukorras on ka algne puitfassaad.</p>
<p>Vahelagi</p>
