**SANGASTE MÕISA AEDNIKU TÖÖRIISTAKUURI AJALOOLINE ÜLEVAADE,
SEISUKORRA HINNANG JA SÄILITAMISE ETTEPANEKUD**

Lossiküla, Otepää vald, Valga maakond

Arhitektuuri konserveerimise ja restaureerimise täiendkoolituskursuse lõputöö

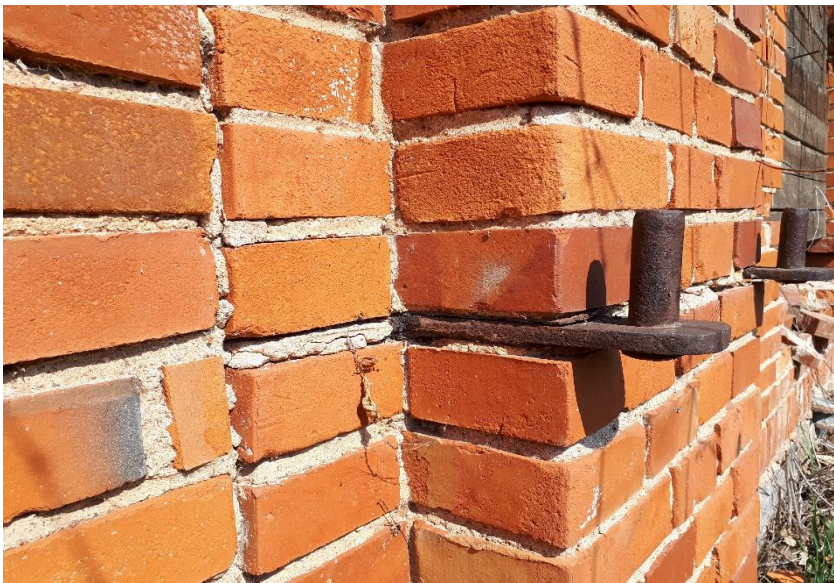
- 1) Arhitektuurilis-ruumiline kompleksiväärtus: endiste mõisa abihoonete tähtsus ajaloolise mõisakompleksi ruumilise terviklikkuse tagamisel;
- 2) Arhitektuurne väärtus: hoonete terviklik arhitektuurne ilme ja säilinud algupärased dekoorielemendid;
- 3) Ehitusajalooline väärtus: hoonete algupärased 19. sajandile iseloomulikud ehituskonstruktsioonid, fassaadikujunduselemendid ja materjalid;
- 4) Väärtuslikud detailid on hingetapid, mida on hoone esiküljel säilinud 12 tükki (foto 7).

7. Väravate hingetapid

1. Säilitada olemasolevad sepsidetailid – väravate hingetapid.
2. Säilitada ja restaureerida olemasolevad tellispostid ning nende vahelised tellistäited. Teostada samalaadsete kividega tagasiladu, sideainena kasutada lubjasegu. Murenenud fassaaditellised tuleb välja vahetada.
3. Eemaldada hoone välisseintelt tsementkrohv ja taastada ning korrastada puhasvuukmüüritis. Tellistel leiduvad valge lubivärvi kihid võib säilitada.

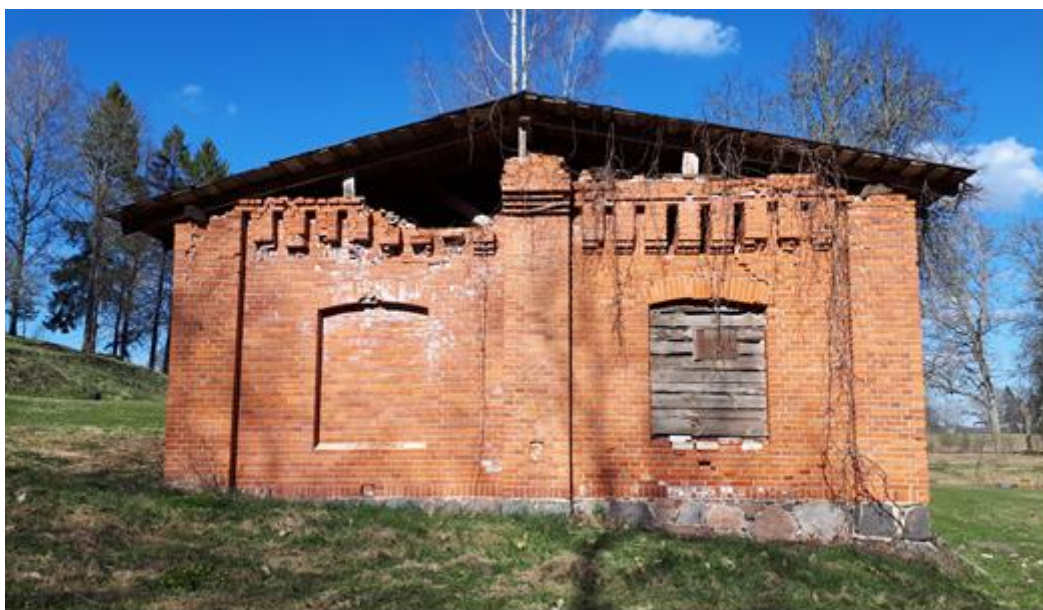
Maakivist sokkel, mille sideaineks on lubimört, on rahuldavas seisukorras ning vajab vaid üksikutes kohtades korrastamist. Vundamendi sügavus, konstruktsioon ja materjal maapinnas on teadmata, kuna käesoleva uuringu raames konstruktsioonide avamisi ei teostatud. Ümbritsev maapind on tõusnud, mistõttu sokkel hoone põhja küljel on pinnasesse mattunud (fotod 8, 14, 17, 23). Sokli ladumise materjal ja stiil on kogu hoone ulatuses sama.

8. Pinnasesse mattunud sokkel hoone edelaküljel

6. Eemaldada pinnas kuni vundamendini, et niiskuskahjustuse oht seintele ei suureneks. Tööde teostamisega järgida, et maapinna kalded jääksid peale kuhjunud pinnase eemaldamist sadevett hoonest eemale juhtima.
7. Hoone sees olevad ehitusjätmed ja muu praht tuleb välja kanda. Tervena säilinud tellised tuleb ladustada ja konserveerimistööl taaskasutada.
8. Hoone ümbruses tuleb tagada sadevete äravool hoonest eemale.

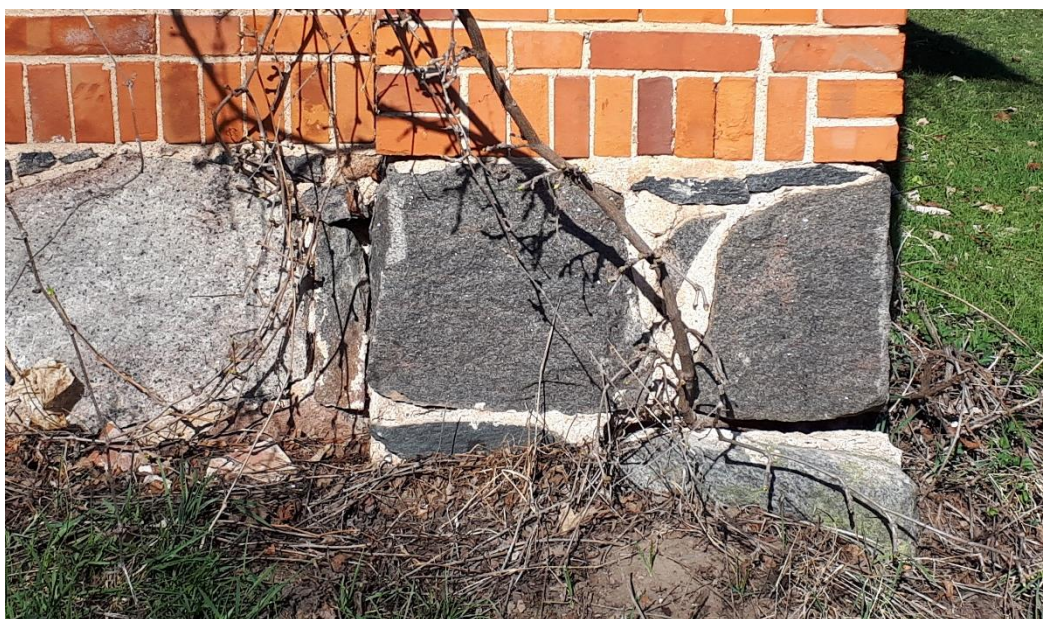
9. Üksikutes kohtades, kus vuukidest on segu eemaldunud ja taimestik läbi kasvanud, vajab sokkel parandamist

Visuaalse vaatluse põhjal vajab sokkel vaid üksikutes kohtades parandamist/korrastamist – piirkondades, kus vuukidest on segu eemaldunud ja taimestik läbi kasvanud. Kivide vaheliste vuukide parandamisel/uuendamisel kasutada lubjasisaldusega müürimörti.

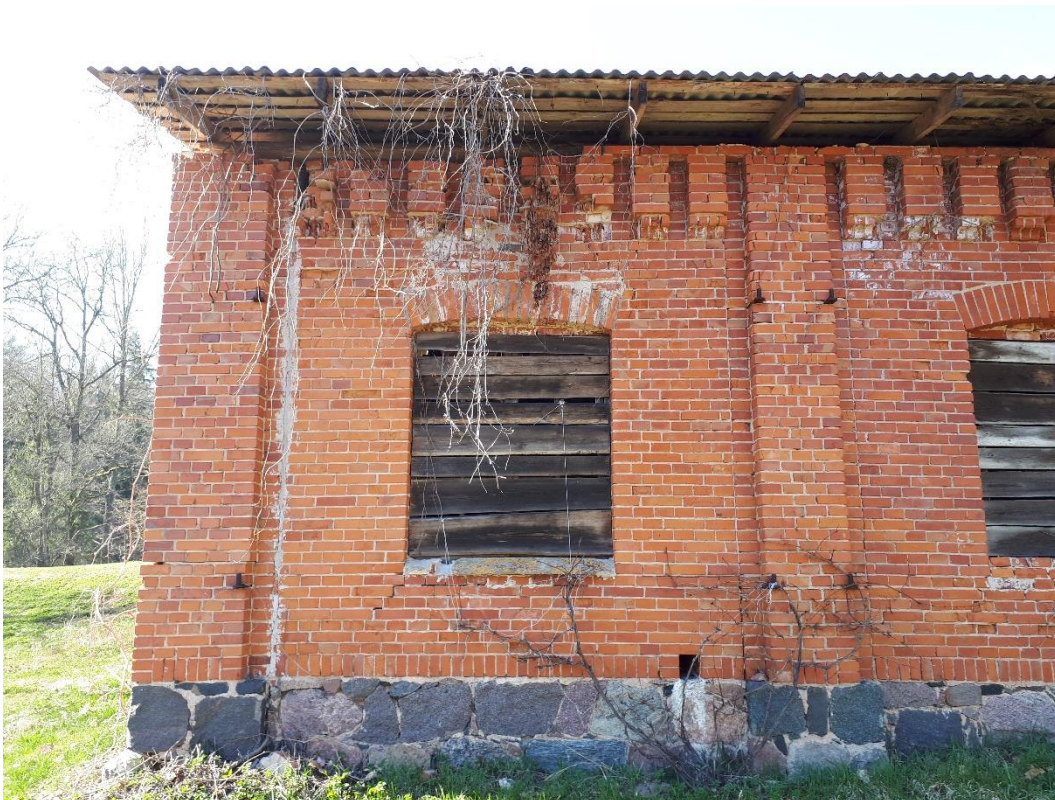
10. Hoone esifassaadil paiknevad värvate hingetapid

Hoone esifassaadil on väravate hingetapid (foto 10), mis viitavad väravate olemasolule hoone esiküljel. Hingetappide (kokku 12) järgi on olnud kokku kolm väravat. Hoone suurust arvestades on väravad olnud massiivsed.

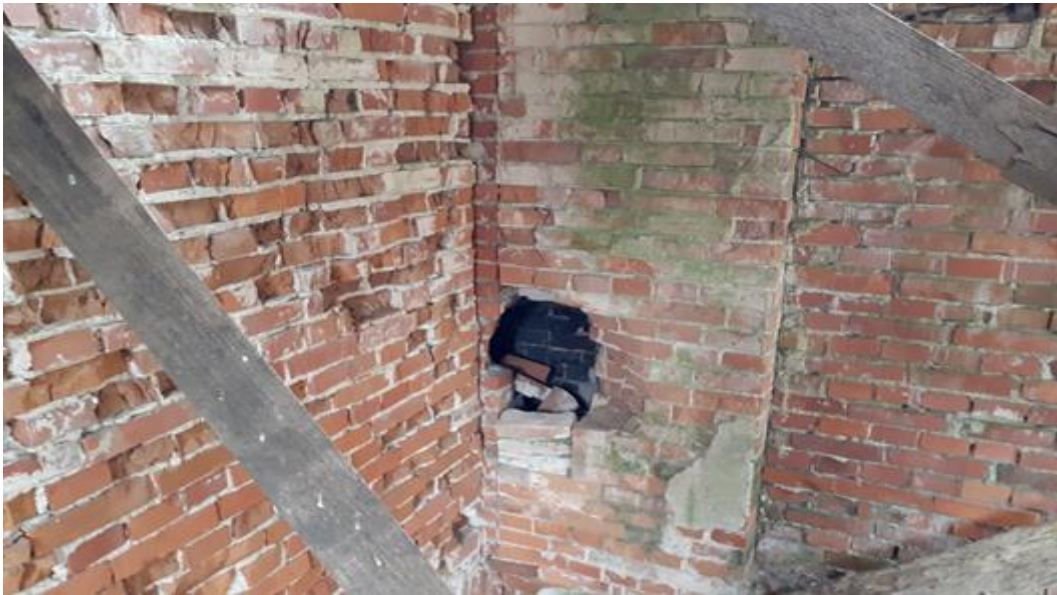
11. Edelaseina keskosas olev korsten

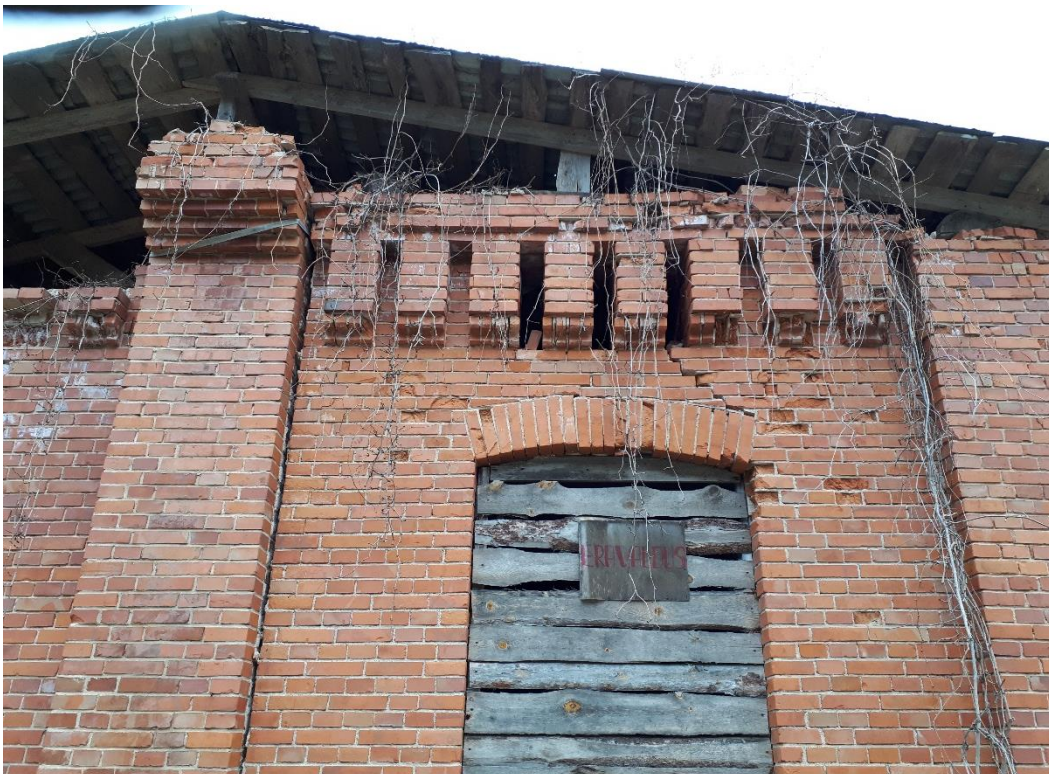
12. Tellistest hammasfriis akende kohal on laotud koos täisladumisega pärast tellispostide ehitamist. Edelakülje parempoolse akna kohal on hammasfriiside vahel tuulutused

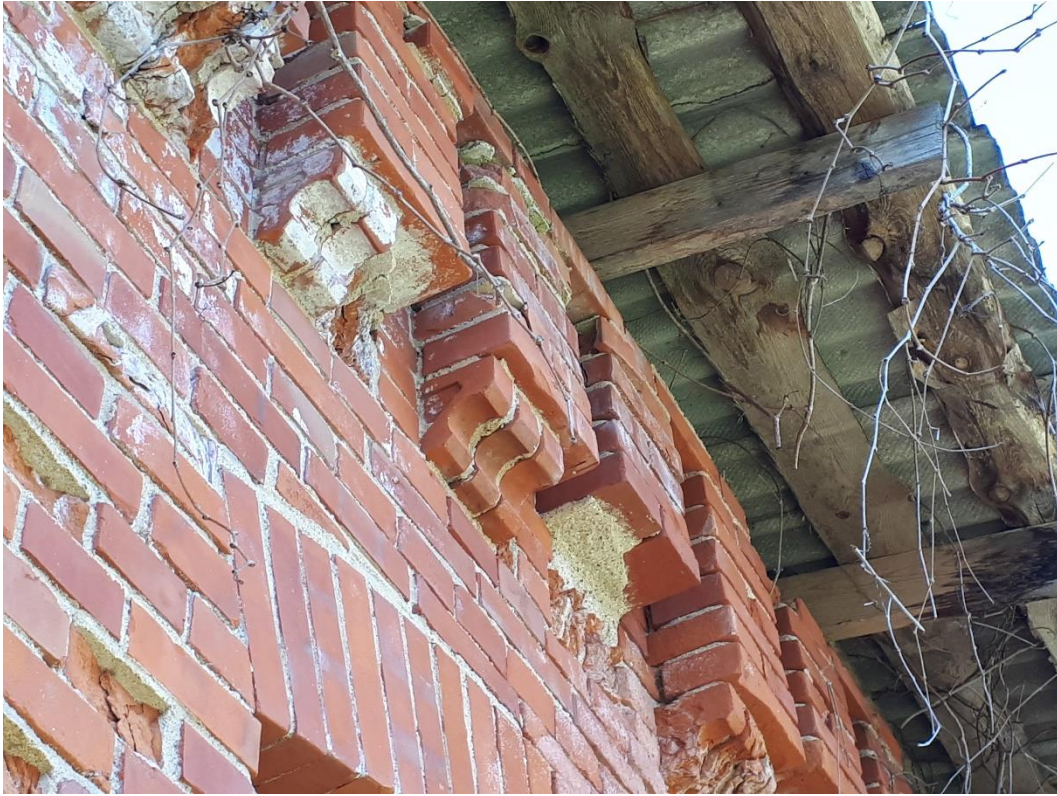
13. Hammasfriis toetub profiiltellistele. Parandused on tehtud tsemendiga

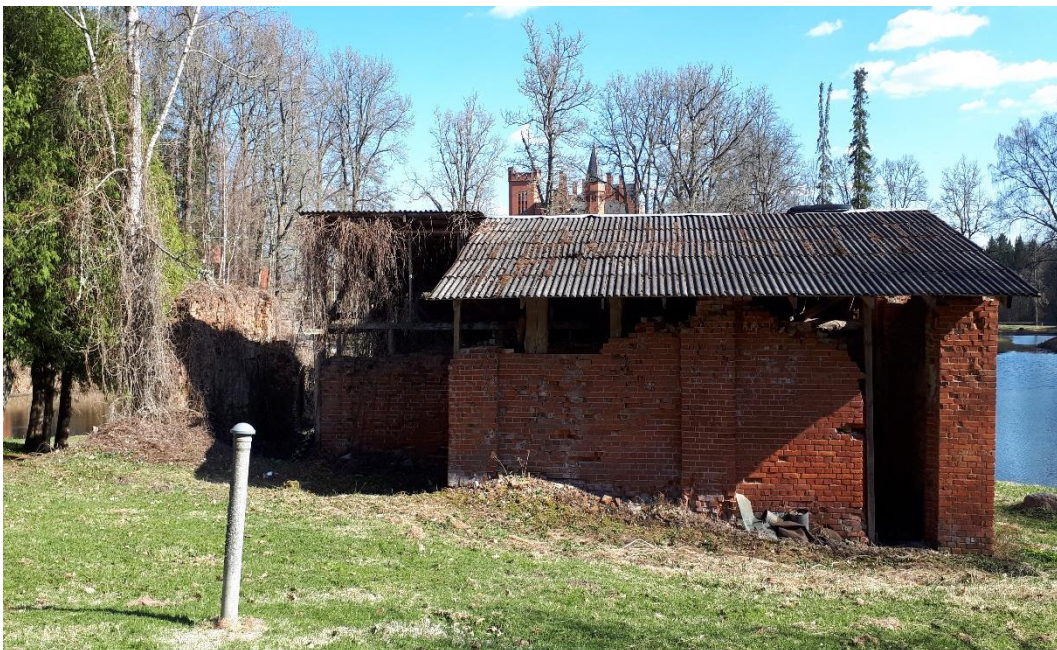
14. Vaade tagafassaadile loodest. Seina ülemine osa ja karniis puuduvad

Katusekonstruktsioonid on uued seoses avariikatuse paigaldamisega 2008. aastal. Katusekonstruktsioonide varasem halb seisukord on põhjustanud sadevete läbijooksude tõttu välisfassaadide ja vaheseinte lagunemise nende ülaosas (fotod 8, 12, 14, 18, 23, 27).

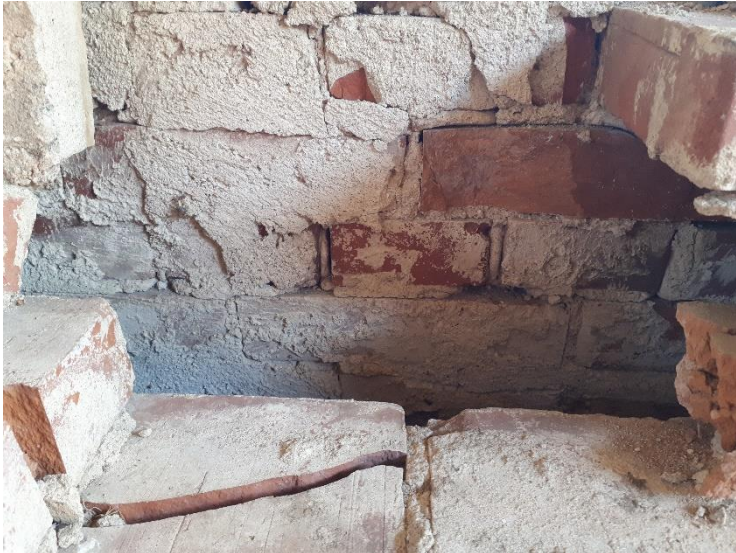
15. Hoone tagakülje välissein on seest õõnes

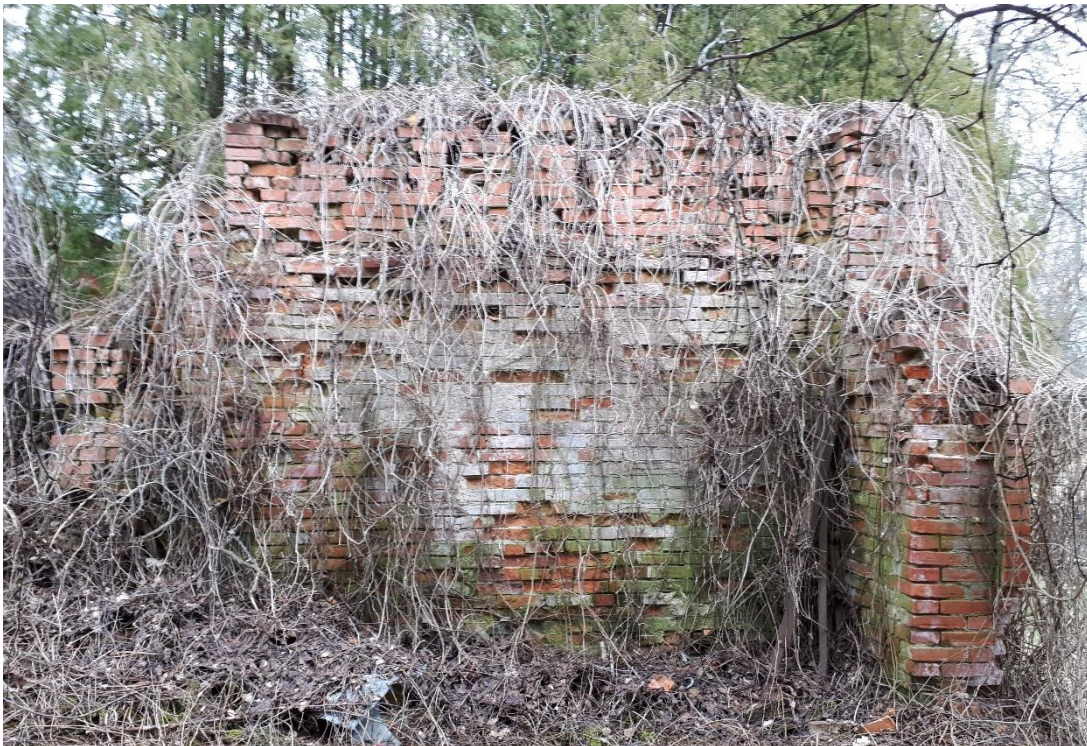
Paljud tellised seintes on murenenud. Müüritisel kasvav taimestik tekitab müüri pinnal täiendavalt niiskust hoidva keskkonna, mis aitab kaasa selle kiiremale lagunemisele. Eriti halvas seisukorras on hoone kirdepoolne otsasein, mis on eraldiseisev ja olnud pikalt ilma katuseeta. Müüritis on saanud tugevaid külma- ja niiskuskahjustusi – kivid on lagunened, pudedad ja lahtised, kividevaheline sideaine on lagunened ja enamuses sadevete poolt pindmiselt väljauhutud.

16. Katustamata müüritis vaatega edelast, hoone sisemusest

1. Säilitada hoone välisseinad koos säilinud akna- ja ukseavade ning sillustega.
2. Hoida hoone katus vettpidavana, parandada katuse harjaplekk, jälgida katusekatte seisundit ja remontida katusekatet vastavalt vajadusele, parandades või vajadusel asendades amortiseerunud või kahjustatud katusekatte osad.
3. Müüride pealt ja seintelt tuleb eemalda taimestik.
4. Müüri vahetus läheduses kasvav(ad) puu(d) tuleb eemaldada. Puu juurimisega ei tohi kahjustada müüritise seisukorda.
5. Katustamata müürid katta piisava ülekattega vettpidava katusekattega, mis juhiks sadeveed müüridest eemale.

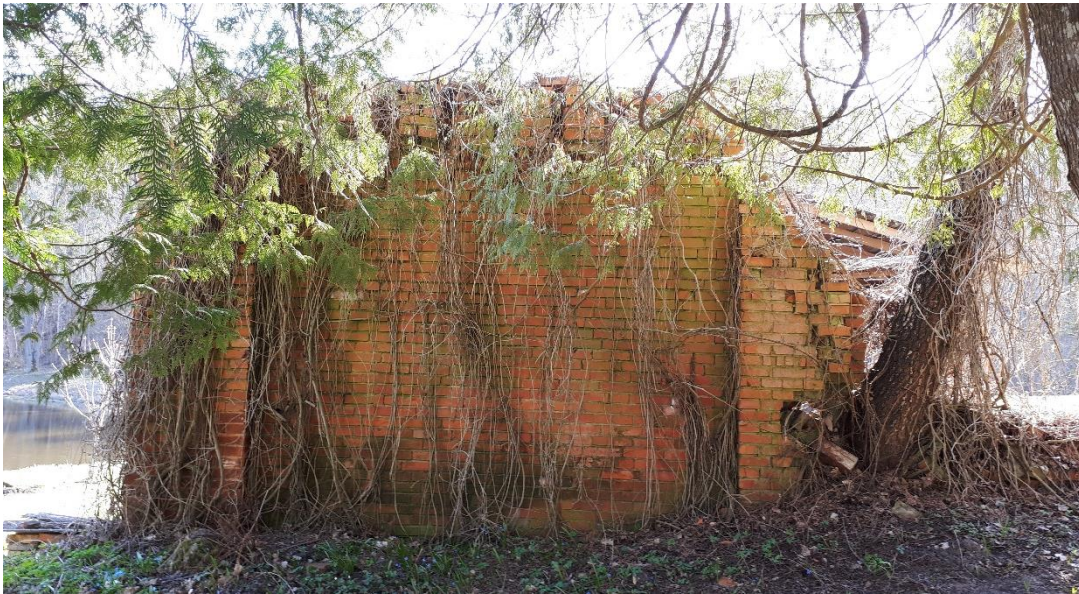
Katustamata müüritise põhjaotsas kasvab suur puu, mis on tugevalt lõhkunud müüre.

17. Müüritise seisukorda halvendavad sellel kasvav taimestik ja vundamendil kasvav puu

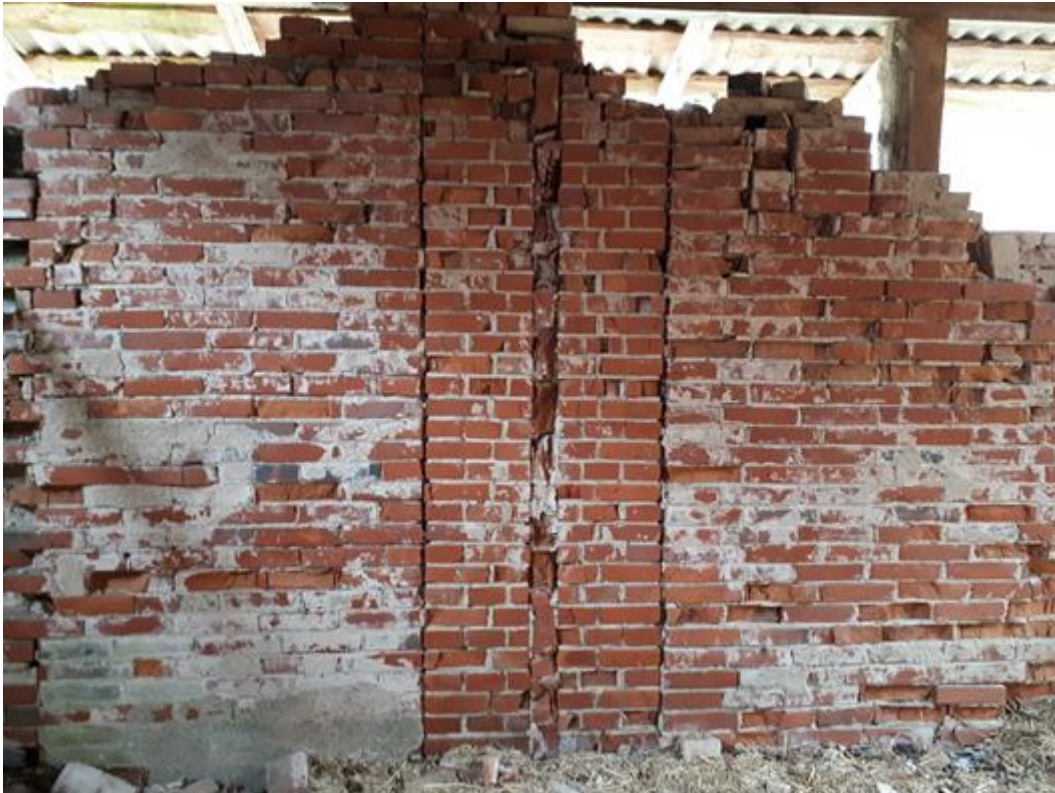
18. Vahesein piki hoonet

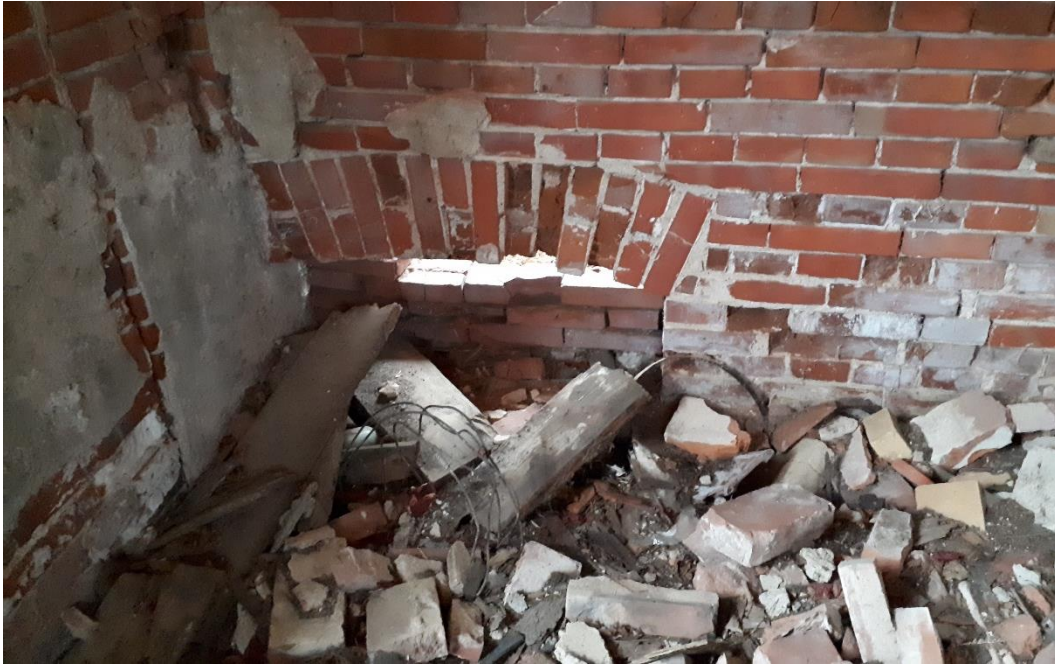
19. Vaheseina allosas olev suur sillusava

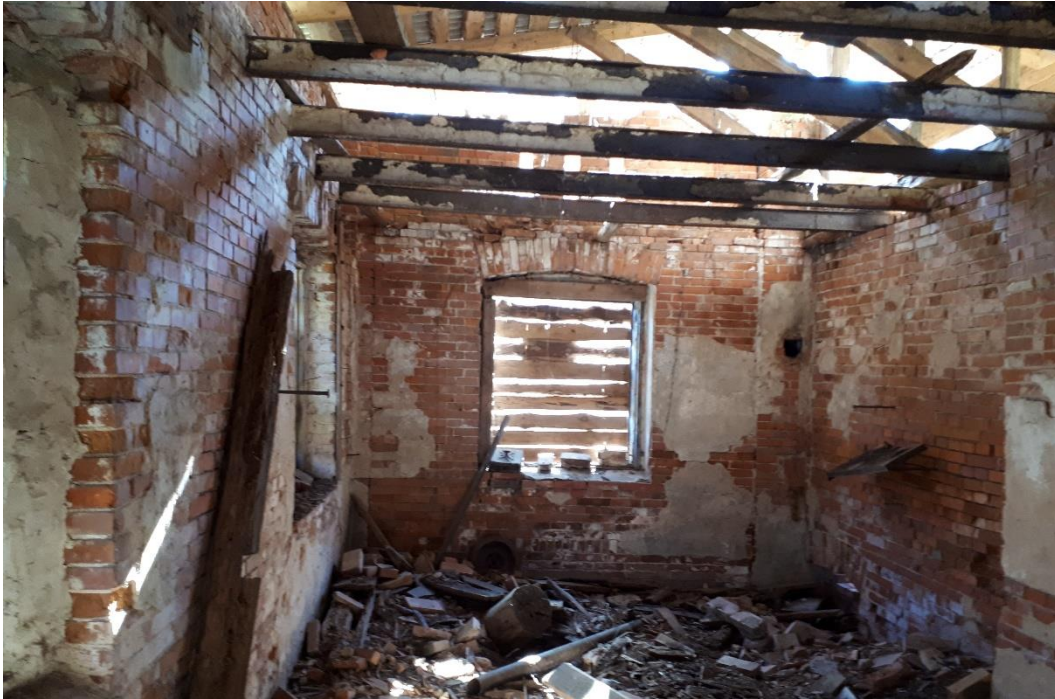
Vahelaed on täielikult hävinenud. Hetkel olemasolevad IPE-profiilis terastaldad (IPE160) on hilisemad. Põranda algset materjali ei olnud võimalik visuaalse vaatluse põhjal tuvastada, kuna see on kaetud pehme pinnasega.

22. Terasest laetalad ja ehituspraht müüride vahel

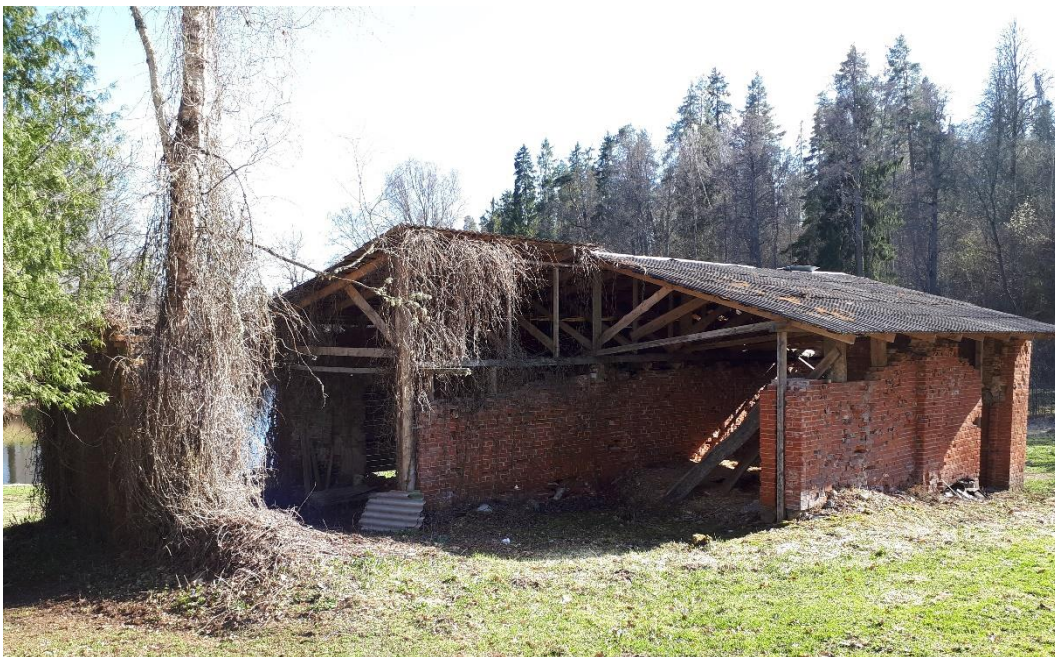
23. Vaade hoonele põhjast

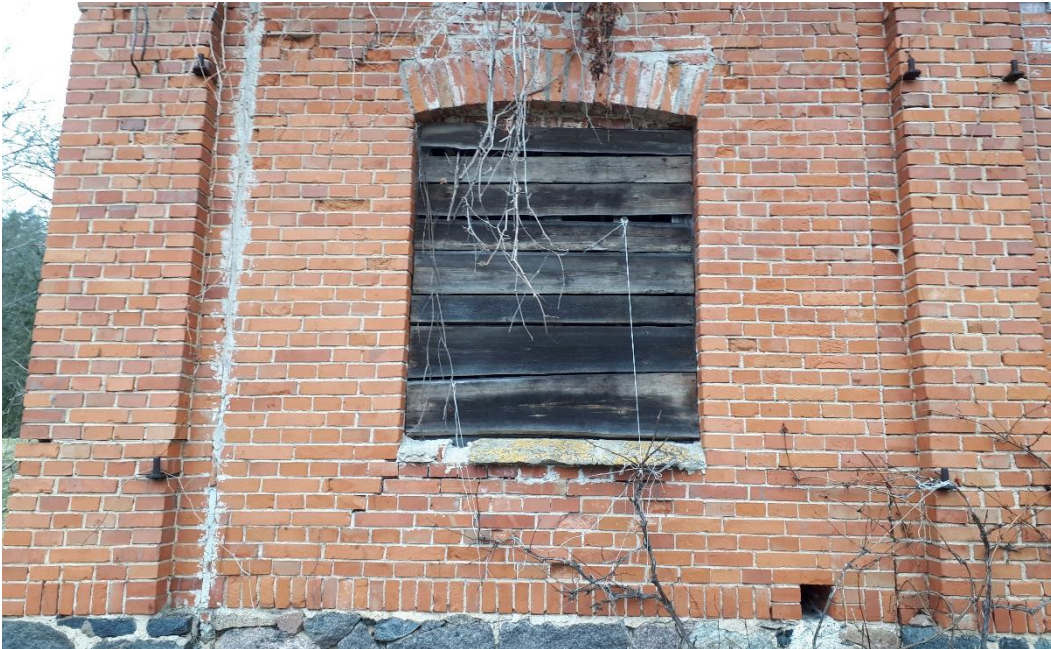
24. Hoone esifassaadi vasakpoolsele aknale on lisatud tsemendist veenina

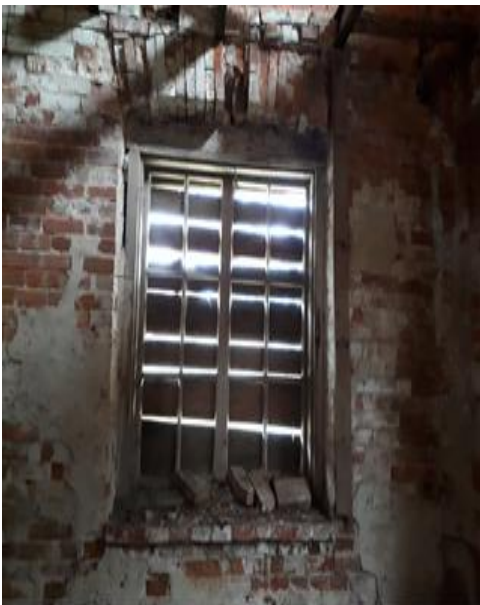
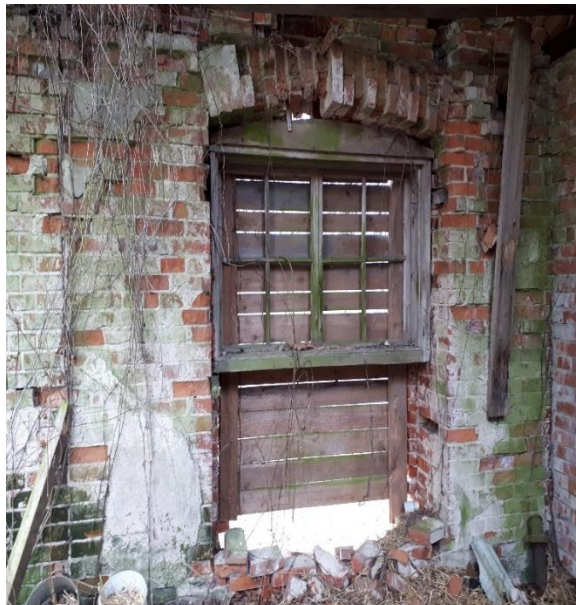
25. ja 26. Säilinud aknaraamid on hilisemad, ühtegi aknatappi ega hinge ei ole, raamid on eest tõstetavad. Kaarsillustes olevad tellised on halvas seisukorras

2. Restaureerida akna- ja kaarava tellissillused, vajadusel uuesti vuukida ning asendada väljakukkunud ja murenenud tellised tervetega.

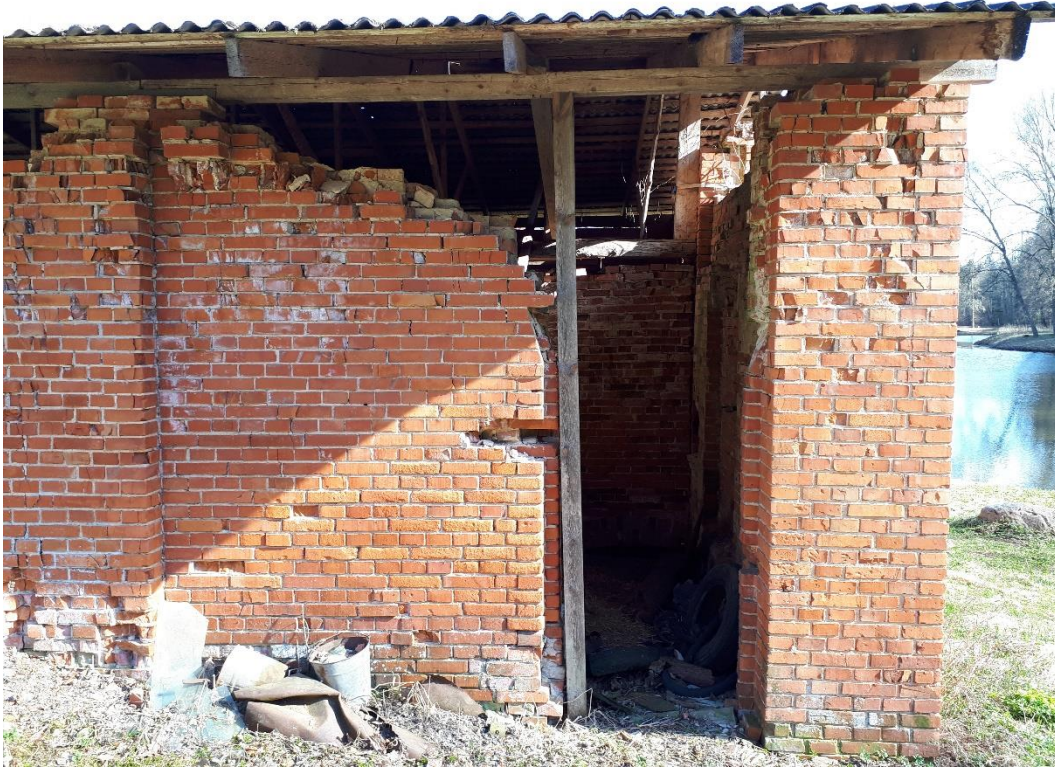
27. Ukseava hoone tagafassaadil on ehitusaegne, avatäidis puudub

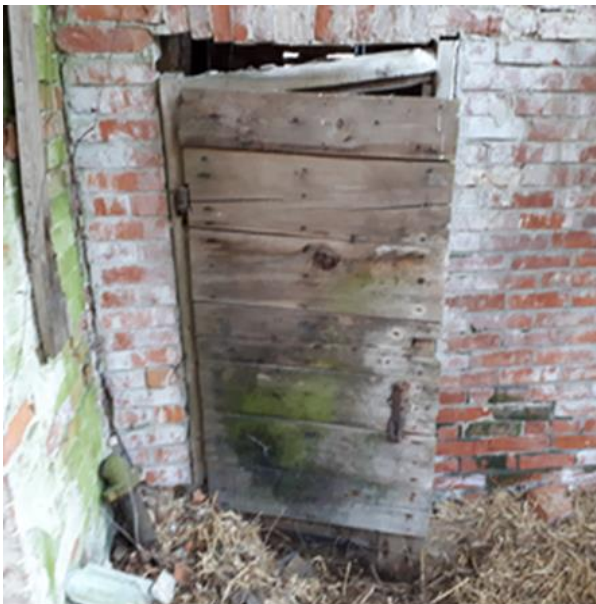
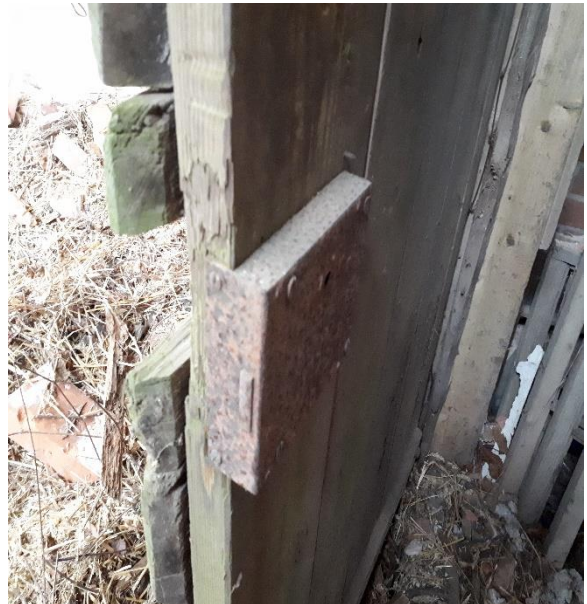
Sissekäigu ees vaheseinas on puituks, mis vaatamata halvale seisukorrale on veel kasutatav. Ukse leng on katki ja ära vajunud.

28. Uksel on latthinged. 29. Vaheukse ees olev lukk ei ole ehitusaegne, kuid on suhteliselt vana

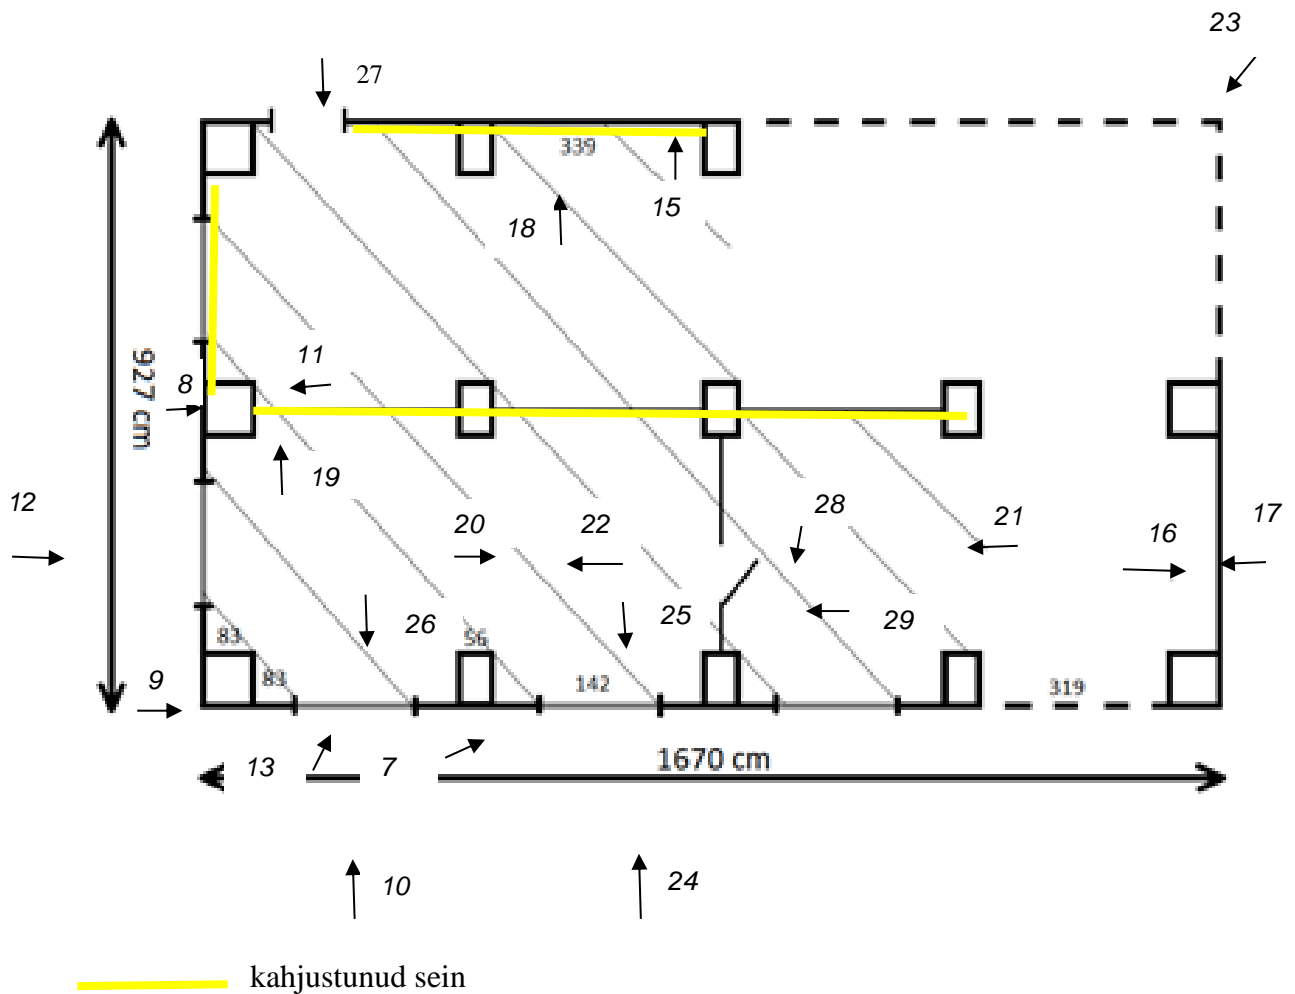
30. Fotode suunad ja kahjustatud seinad hoone plaanil. Koostas Margis Sein
