## Konserveerimistöõde kaart

<b>Objekt :</b>	Lõuendmaal "Nümfid"
<b>Autor, koolkond, töökoda:</b>	-
<b>Dateering :</b>	19. sajandi lõpp

**Kuupäev: 15.12.2010**

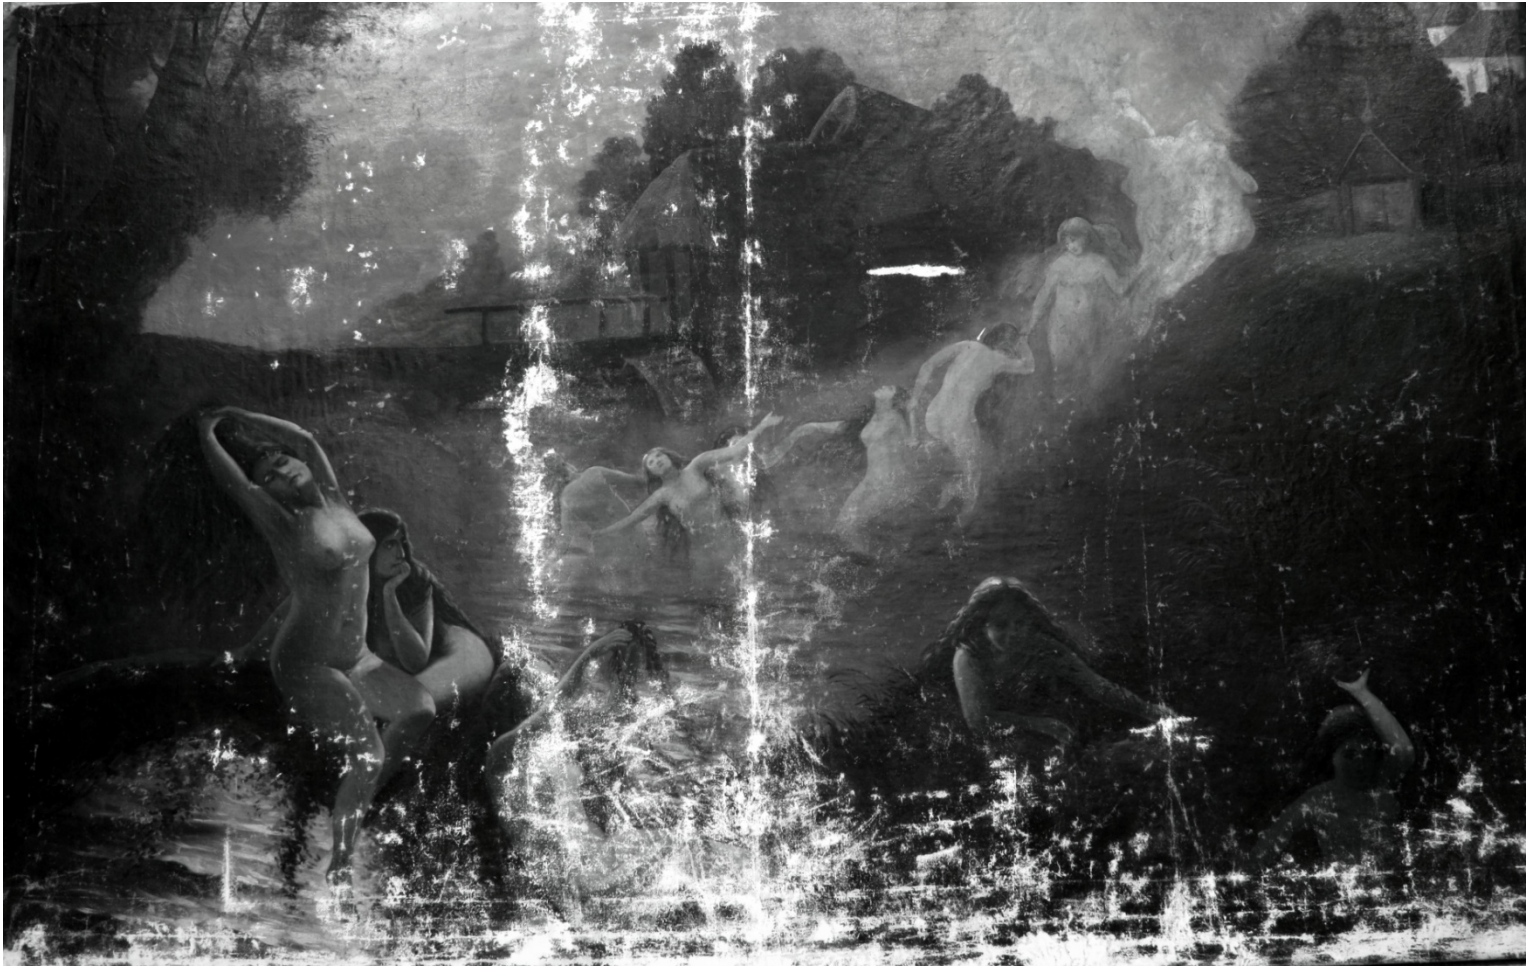
Fotol näha kogu maalipinda katvad kahjustused ja kaod. Valgega märgitud suuremate kadudega aladega, mis vajasis kruntimist.

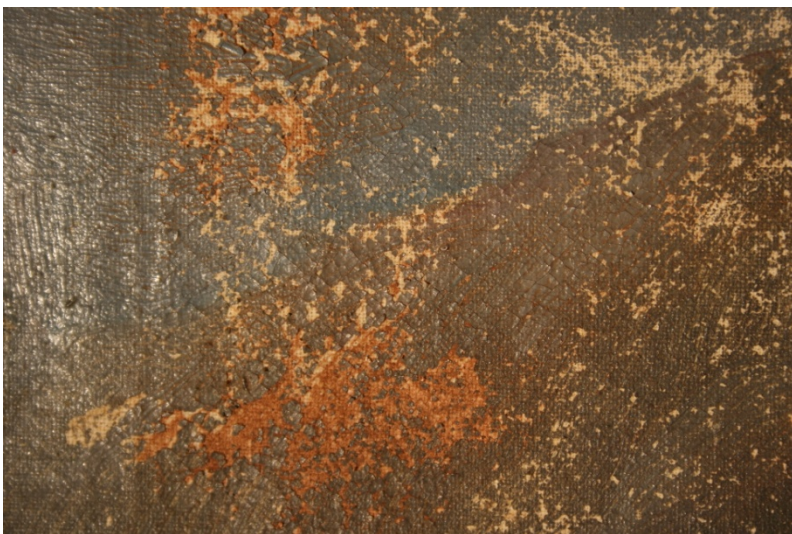
Iseloomulik värvikihi irdumine
