Liina Viil

**KURESSAARE SUUR-SADAMA TN 11 HOONE
AJALOOLINE ÜLEVAADE,
MUINSUSKAITSE ERITINGIMUSED JA
RESTAUREERIMISKONTSEPTSION**

BAKALAUREUSETÖÖ

Tallinn 2010

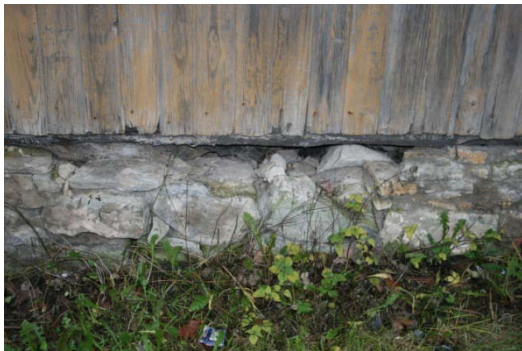
Ill. 7 Paekivist sokkel tsementparandustega. Puudub veelaud.

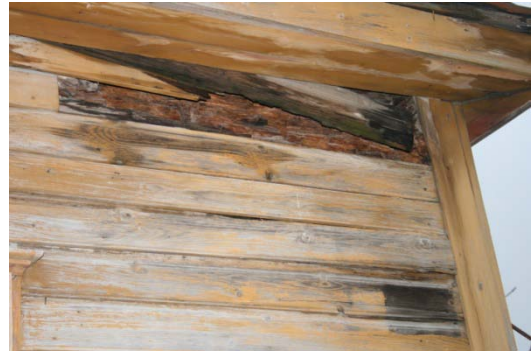
Samblaga tihendatud rõhtpalkidest seinad on kaetud profileeritud püst-ja rõhtpuitlaudisega, mis on värvitud rohelist ja oranži tooni. Seintel on ulatuslikke niiskusekahjustusi ja viimistlusvärv on suures osas maha kulunud. Mõnes piirkonnas on märgata laudise lainelisust, mis ilmselt tuleneb hoone konstruktsioonide äravajumisest. Algne laudis on suures mahus välja vahetatud hilisema vastu, mis erineb nii laiuse kui ka profiili

Ill. 8 Seinaniiskuskahjustus.

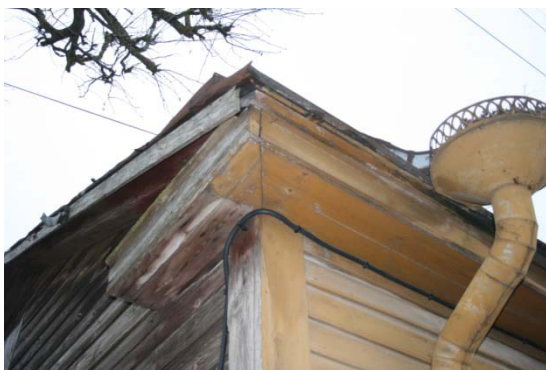
Ill. 9 Räästakasti pööre. varikatuse

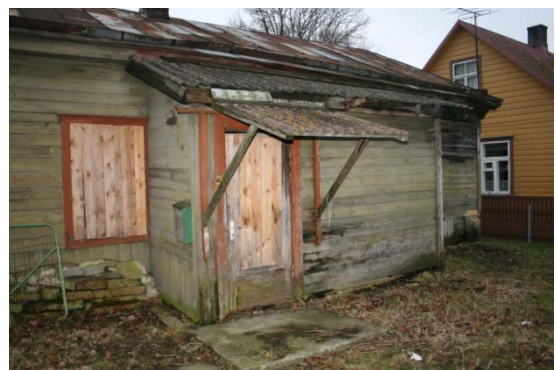
Ill. 10 Eterniitkatusega eeskoda ja

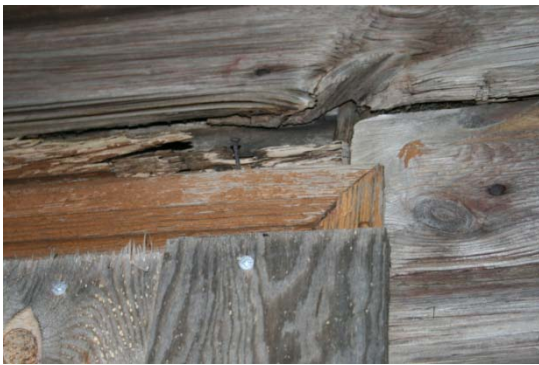
Ill. 11 Katkine akna sandrik ning profileeritud akna piirdeliistud

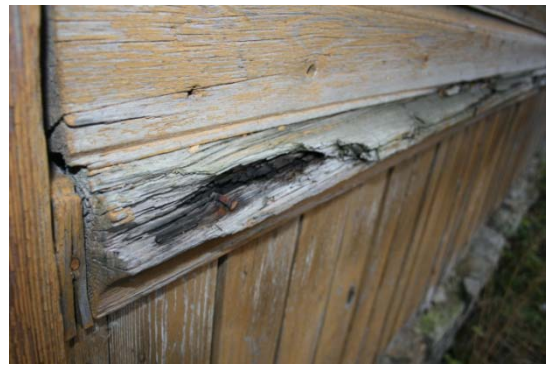
Ill. 12 Pehkinud ehiskarniisi vöö.

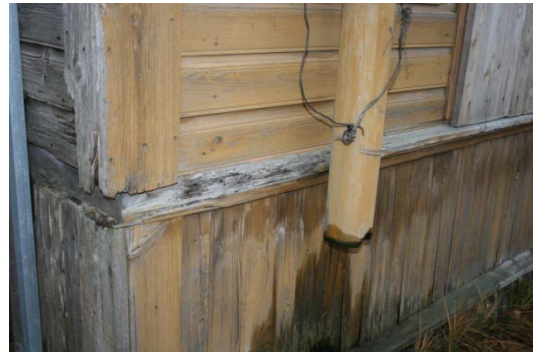
Vihmavee torude olukord on väga halb, torusid leidub väga katkendikult, aga need on algset, koos ornameenteeritud lehtritega. Omal kohal ja päris heas seisus on ka katuse peal asuv sadevete renn. Viilude katuseäärtel puudub kaitsev plekiäär, mille tõttu vesi kahjustab

hoone seinu ja samuti on ilmastiku mõju all tuulekastide pöörded, mis on silmaga nähtavalt niiskuskahjustusega.

Ill. 14 Katkine vihmaveetoru ja niiskuskahjustus.

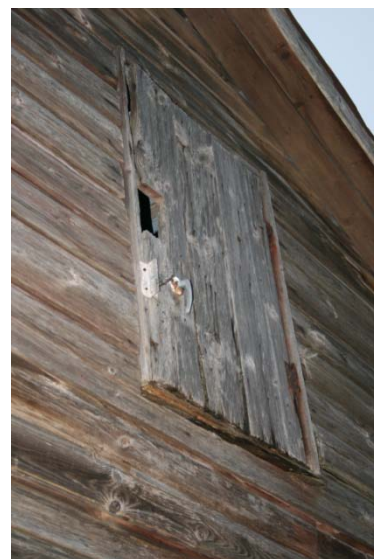
hilisem kahepoolne kolmeruudulise valgmikuga uks. Pööningukorruse uks on kehvast olukorras.

Ill. 19 Pööninguuks.

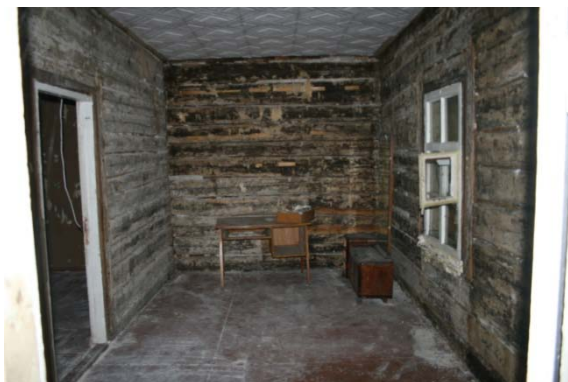
Interjööris on tehtud omavolilisi uuendusi elanike poolt. Enamikus ruumides on seinte viimistluskihid maha rebitud, põrandad on kaetud papi ja reliiniga, laed on kaetud penoplastist plaatide ja papiga. Palkide vahed on tihendatud samblaga ning seinal on ajaleht aastaarvuga 1979. Eemaldatud on algsed ümmargused ahjud, seintesse on lammutatud avasid ja üks ukseava on kinni pandud. Kohati on põrandad vajunud.

Ill. 22 Vaade interjööri.

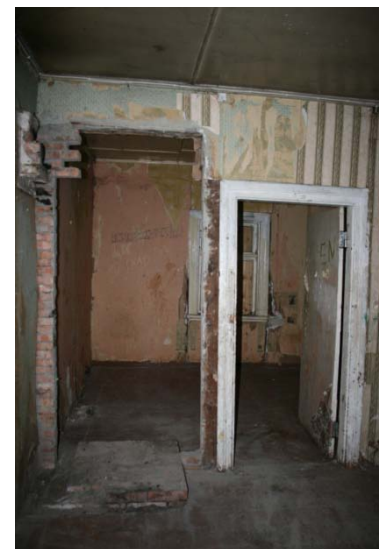
Ill. 23 Lammutatud ahju koht.

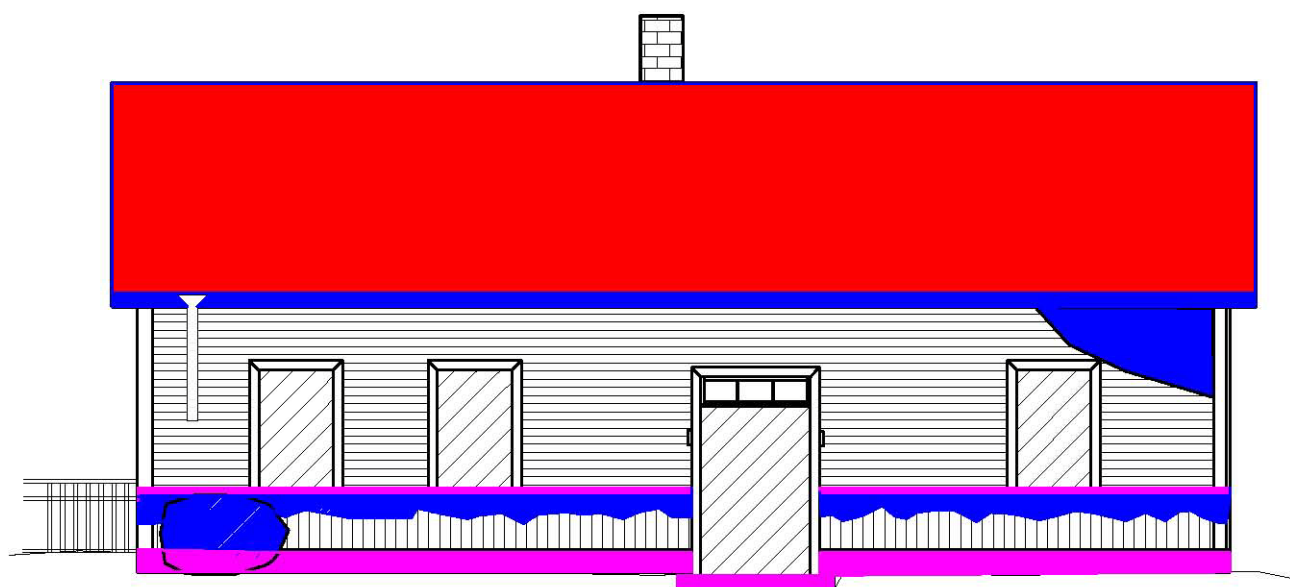
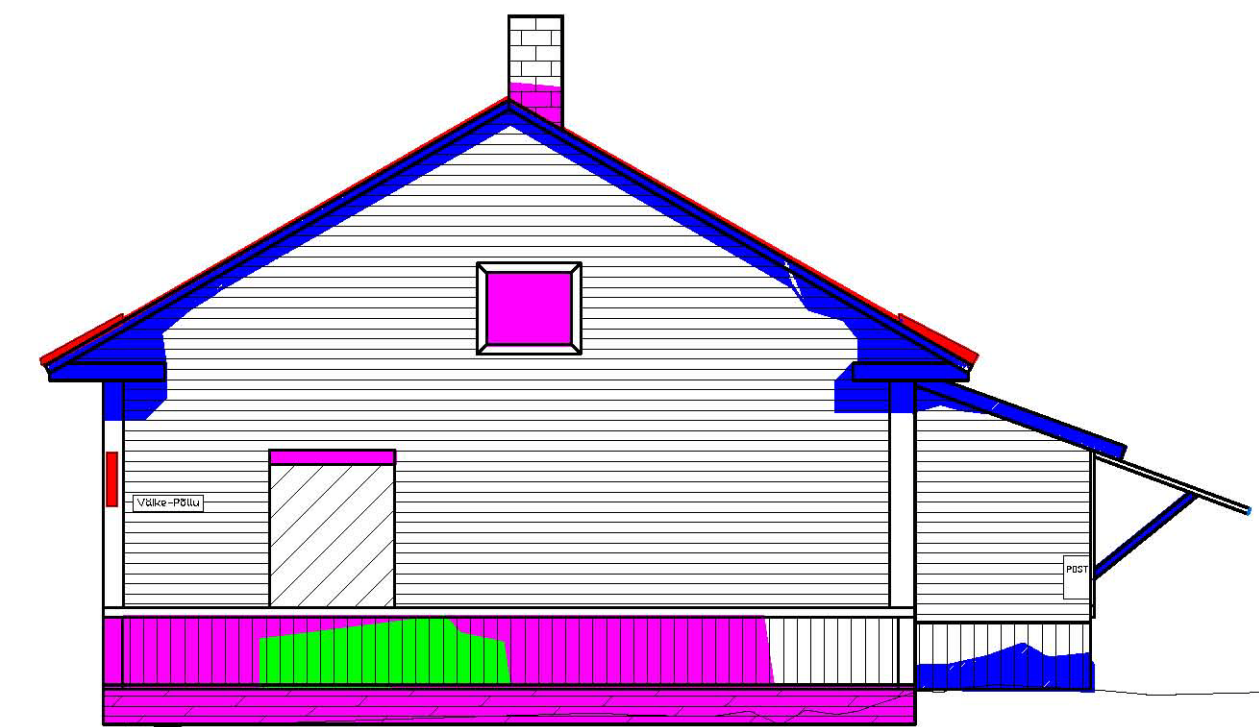
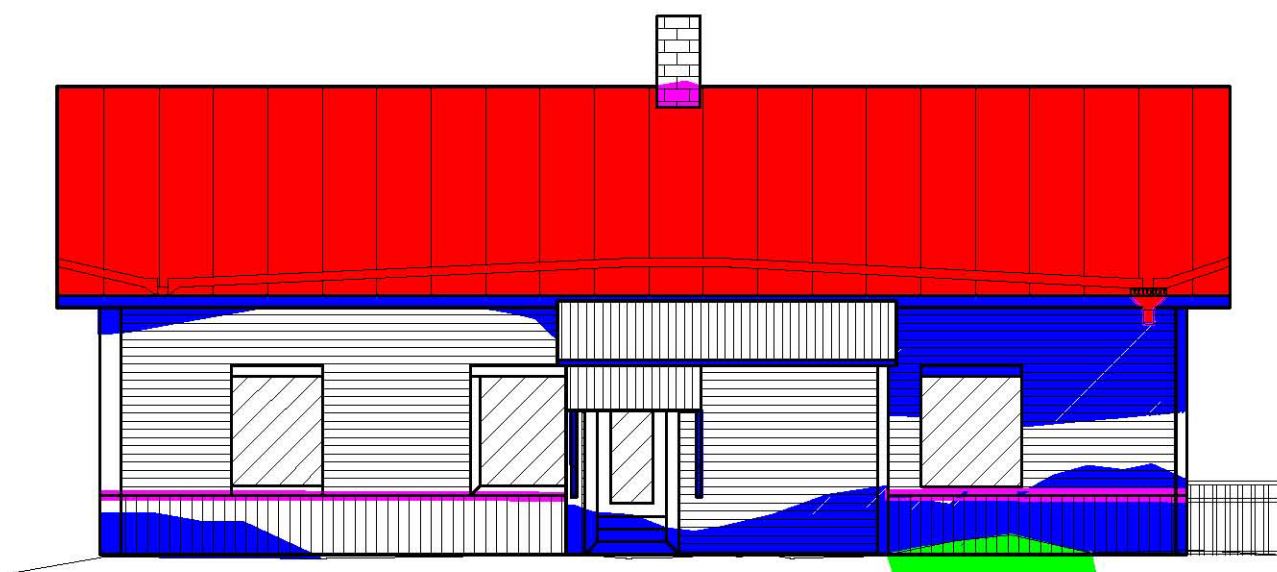
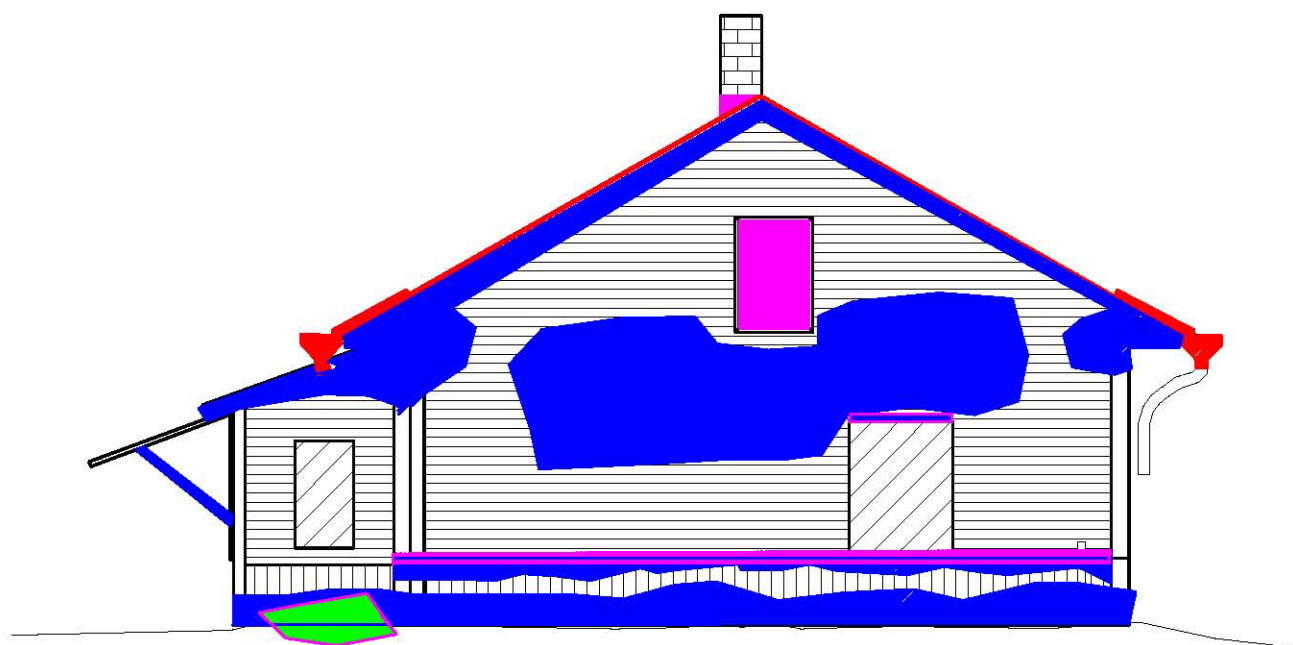
- Veekahjustused
- Kulumiskahjustused
- Bioloogilised kahjustused
- Korrosioon
