Tallinna liitsihi ülemise tuletorni kompleksi ajalugu ja tulevik

Bakalaureusetöö

Tallinn 2009

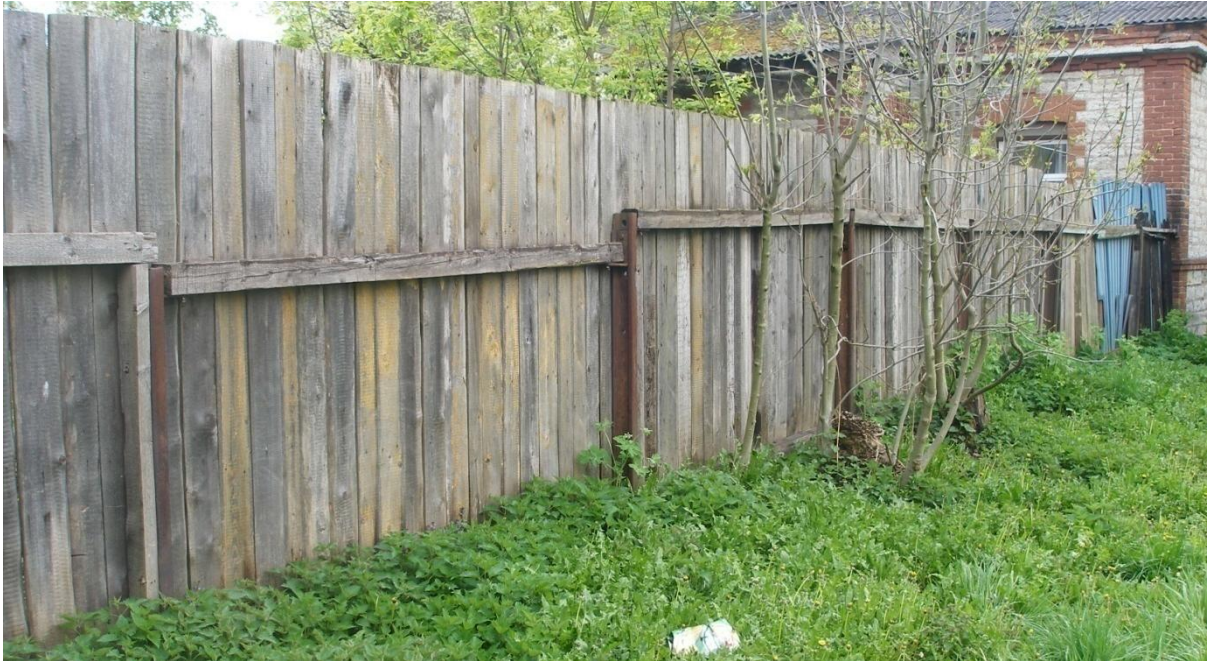
Illustratsioon 17: Arvatavasti 1894. aastal ehitatud plangust säilinud aiapost 1951. Aastal ehitatud elamu nurga juures krundi Pae tänava äärsel piiril.

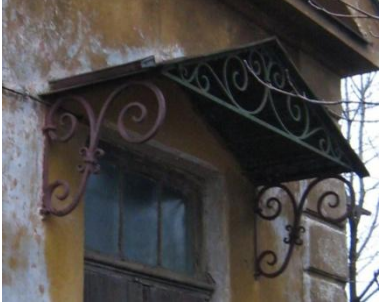
<p>Varikatus on raudplekist ja toetub sepistatud konsoolidele. Dekoratiivne sepistatud võre ehib ka varikatuse viilu.</p> <p>Kahjustused: varikatuse plekk ja katuse tugikonstruktsiooni – konsoolide ja ehisvõre pind korrodeerunud, ent üldiselt tundub varikatus olevat heas seisukorras.</p>

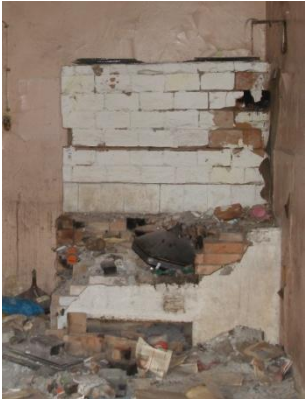
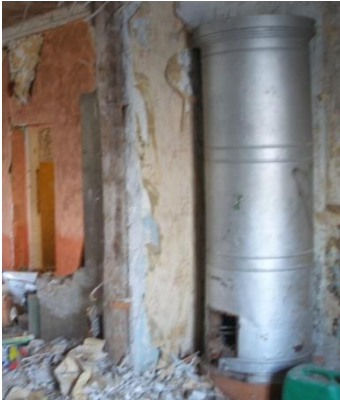
<p><i>Pliidi ja ahju jäänused ning paremini säilinud plekkahi.</i></p>	<p>Hoones on üks pliit, kaks kahhelahju ja kaks ümarat plekkahju.</p> <p>Kahjustused: Hoones ei ole säilinud ühtegi töökorras küttekeha, majas olnud neli ahju ja pliit on langenud vandalismi ohvriks. Ahjude ukсед ja pliidiraud on varastatud, enamike ahjude kiviosad on lõhutatud.</p>
<p>Siseuksed</p>

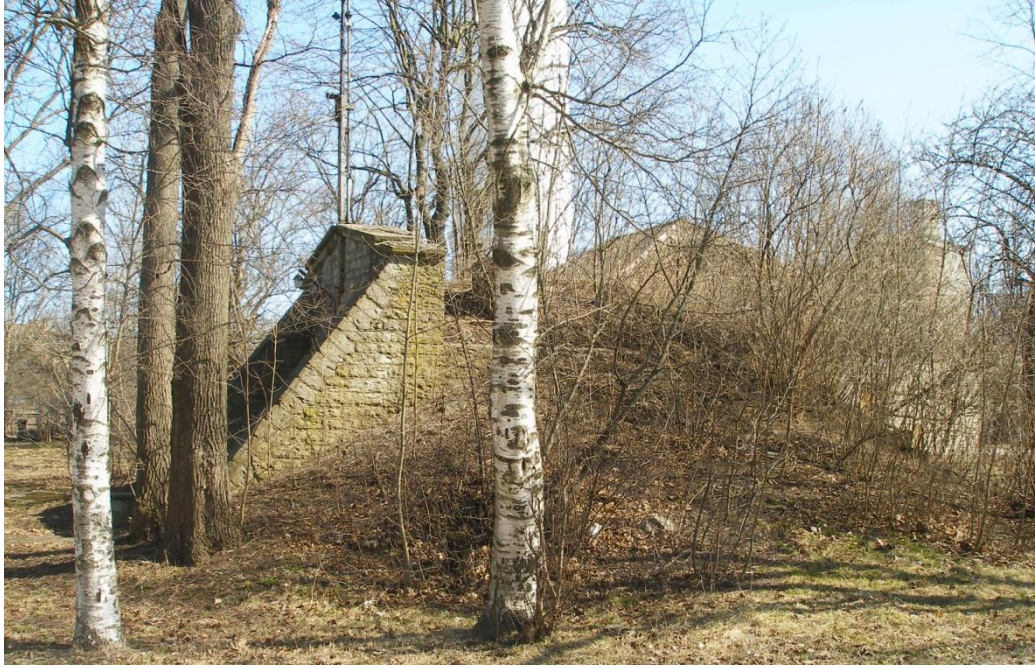
<p>Seinad</p>	<p>Müürid on laotud paekivist, kaetud kolmest küljest pinnasevalliga.</p> <p>Kahjustused Seinad kattev mullakiht on mitmes kohas laiali vajunud – ei kata enam seinad. Keldri lael ja seinu ümbritsevas mullavallis kasvavate puude juured ohustavad ehitise konstruktsioone. Ehitise fassaadi vastu toetuvate seinte kaldpinnad on varem olnud kaetud plekiga, plekki seal enam pole ning konstruktsioon on kaitsetu sinna sattuva vee suhtes. Arvatavasti on just sel põhjusel lagunened ka viilu kohal olev karniis.</p>

<p><i>Vaade keldrile läänest. Näha on sellel kasvav võsa.</i></p>
<p>Katus</p>	<p>Katus on kaetud pinnasekihiga. Katusest ulatub välja küllaltki suur punasest tellisest ventilatsioonikorsten.</p> <p>Kahjustused: Ventilatsioonikorstna ülaosa on lagunened.</p>
<p>Uksed</p>

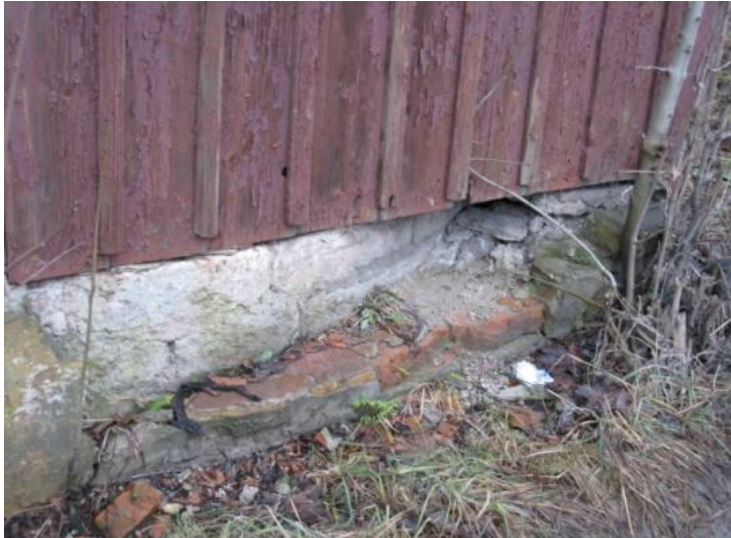
Sokkel on laotud punasest tellisest ja paekivist. Kohtades, kus see on lagunenu paistab sileda küljega paekivisegmentidest kaev(uraketis).
		Kahjustused: Sokli pinnal on märgata vetika või sambla kasvu, ent olulisi kahjustusi see põhjustanud ei ole. Küll aga on miskipärast lagunenu sokkel külaltki suures ulatuses hoone edelanurgas.

Seinad	Puitsõrestikseinu katab kitsa katteliistuga laudis.
	Kahjustused: Hoone seinad on sokli kehva olukorra tõttu vajunud, ust on kahjustanud trepilt üles pritsiv vesi.
Katus	Hoonel on valtsitud plekist madal telkkatus. Plekk on värvitud rohelisteks.
	Kahjustused: Katus paistab olevat heas korras.
Uksed	Hoone loodeküljel on üks väljapole avanev uks, milleni viib kahe astmeline trepp. Hoone tagaküljel, kahe akna vahel, on aga laiem kahepoolne uks.
	Kahjustused: Trepilt üles pritsiva vee tõttu on loodepoolse ukse alumisel osal niiskuskahjustused, seal kasvab sammal või vetikas. Tagumist ust ei ole juba ammu kasutatud, see on kinni naelutatud.
Aknad	Hoone tagumisel küljel on kaks klaasimata aknaava.

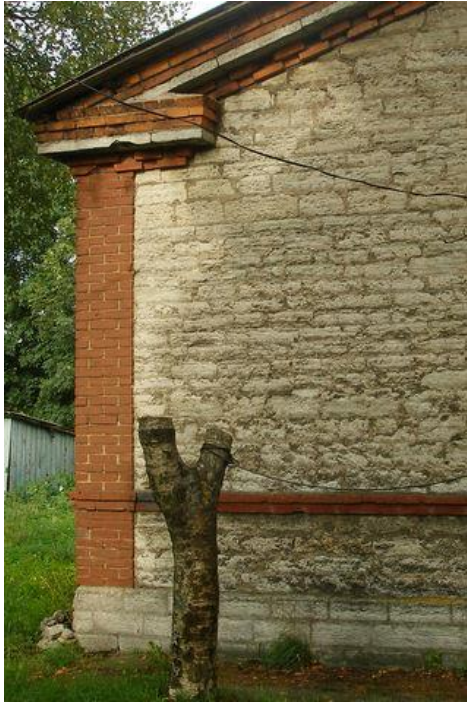
<p>Lisaks paekivile on müürilaos kasutatud ka punast tellist. Hoone nurgad on laotud punasest tellisest, samuti on tellisega raamistatud aknad ja räästas. Umbes meetri kõrgusel soklist jookseb ümber maja tellistest vahekarniis. Räästa all olev dekoratiivne karniis on laotud tellisest ja paekivist, karniisi alaosas on üle ühe eenduvatest tellistest vahevöö.</p> <p>Kahjustused: Purunenud on mõned karniisi tellistest, üldiselt on müürid heas korras</p>
Katus
