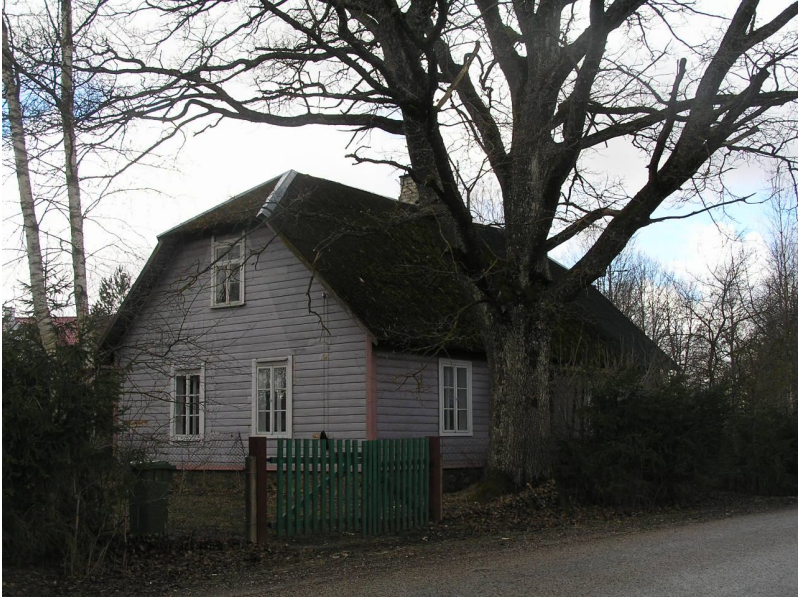
Aadress/ objekt	Otepää mnt 9, elamu
Foto

Ehitusaeg	19. sajandi keskpaik.
Lühikirjeldus	<p>Ühekordne puitelamu asetseb madalal soklil ja on kaetud rõhtsa laudisega. Elamu poolkelpkatus on kaetud eterniidiga. Hoone sissepääs asub maja keskel, millest mõlemale pool paiknevad sümmeetriliselt tihedaruudulilised, piklikud aknad. Esindab Puka aleviku tüüpilist elamu tüüpi.</p> <p>Hoone juurde kuuluvad umbes samaaegsed tahatud palkidest vooderdamata väikesed abihooned. Hoovis, majaga paralleelselt on ka hilisemast ajajärgust suurem kõrvalhoone.</p>
Tehniline seisukord	Hea
Väärtushinnang	Väga väärtuslik
Ettepanekud	Säilitada. Võtta arhitektuurimälestisena kaitse alla.

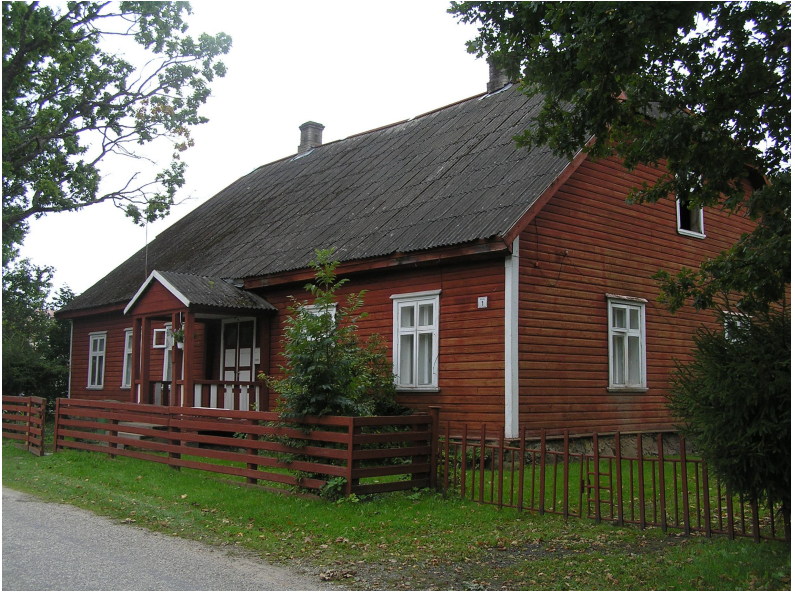
Aadress/ objekt	Kooli tn 1, elamu
Foto

Ehitusaeg	19. sajandi algus.
Lühikirjeldus	Ühekordne hoone paikneb madalal maakivist soklil. Viilkatust katab eterniit. Sümmeetriliselt hoone keskel paikneb tuulekoda. Aknad on neljase jaotusega, millest alumised piklikud ja ülemised ruudukujulise jaotusega. Hoone on hästi säilinud ja esindab tüüpilist Puka aleviku elamut.
Tehniline seisukord	Hea
Väärtushinnang	Väga väärtuslik
Ettepanekud	Säilitada. Võtta arhitektuurimälestisena kaitse alla.

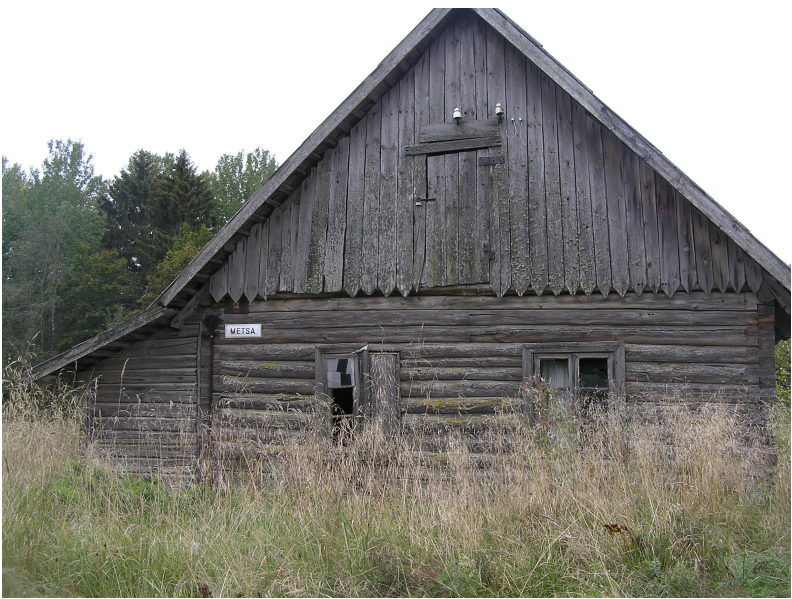
Aadress/ objekt	Metsa tänav, elamu
Foto

Ehitusaeg	19. sajandi lõpp.
Lühikirjeldus	Pisike rõhtpalkhoone on puhasnurk nurgaliitega. Aknad on kuuese klaasijaotusega. Viilulaudis on sikkasak laudiselõpetusega. Viilkatust katab eterniit. Krundil on ümarpalkidest kõrvalhoone.
Tehniline seisukord	Halb
Väärtushinnang	Väga väärtuslik.
Ettepanekud	Kiiremas korras parandada katus ja puhastada sokli ümbrus. Säilitada olemasolev maht, akendejaotus ja kõrvalhoone (samuti rõhtpalkhoone). Võtta arhitektuurimälestisena kaitse alla.

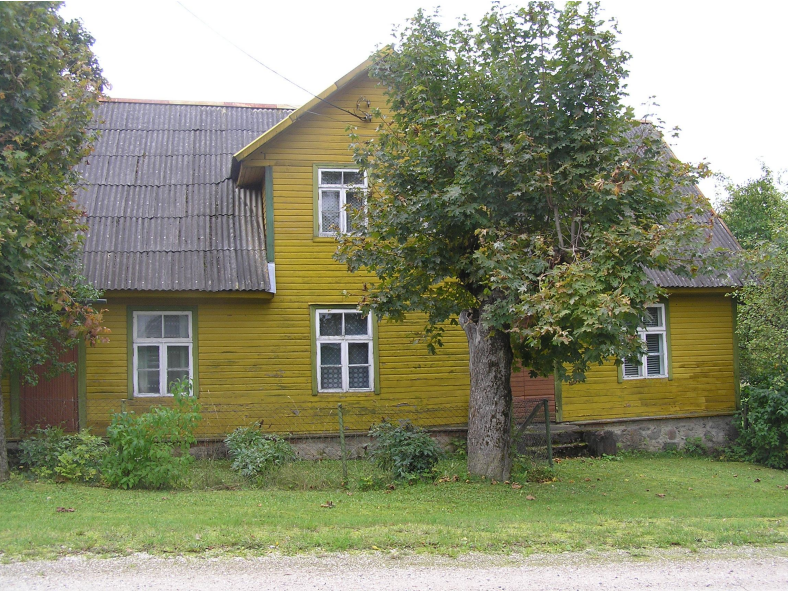
Aadress/ objekt	Kesk tn 27 (?), elamu
Foto

Ehitusaeg	19. sajandi lõpp – 20. sajandi algus
Lühikirjeldus	Pooleteist korruseline hoone asetseb maakivist soklil. Hoone keskel asub vintskapp, mille viilkatus katab eterniit. Maja katust katab eterniit. Aknad on kuuese klaasijaotusega. Tänavapoolsel fassaadil paikneb kaks välisust. Esindab tüüpilist Puka aleviku elamu-tüüpi.
Tehniline seisukord	Hea
Väärtushinnang	Miljööväärtuslik
Ettepanekud	Säilitada hoone olemasolevad mahud ning akende jaotus.
