PABERALUSEL ALBUMIIN-, KOLLOODIUM- JA HÕBEŽELATIIN-

FOTODE KAHJUSTUSTE ATLAS

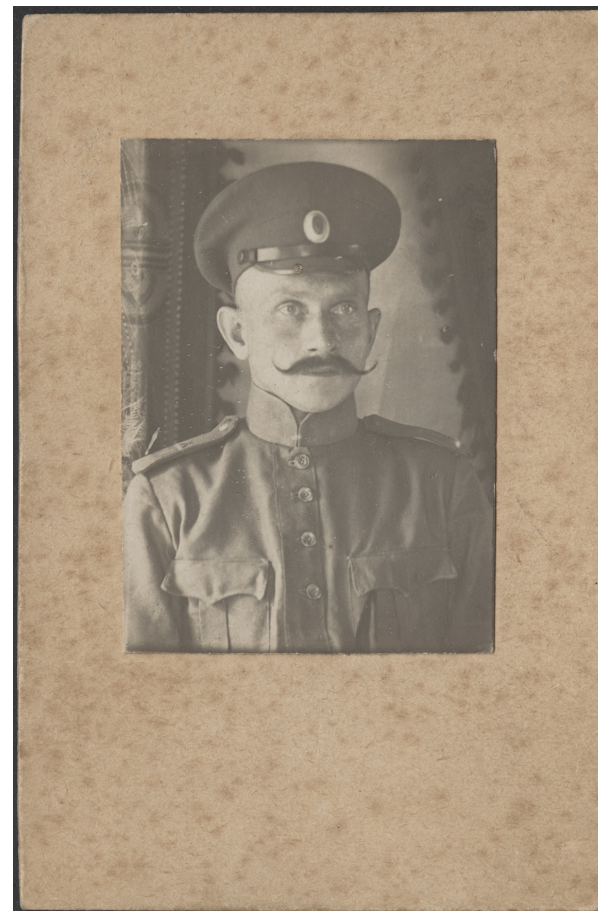
Foto 1 Foto taustapapp on ühtlaselt kaetud foksinguga, fotol kahjustus puudub. Kahjustusaste 2 – foksing viitab paberi keemilisele lagunemisele, võib kahjustada fotot tervikuna.

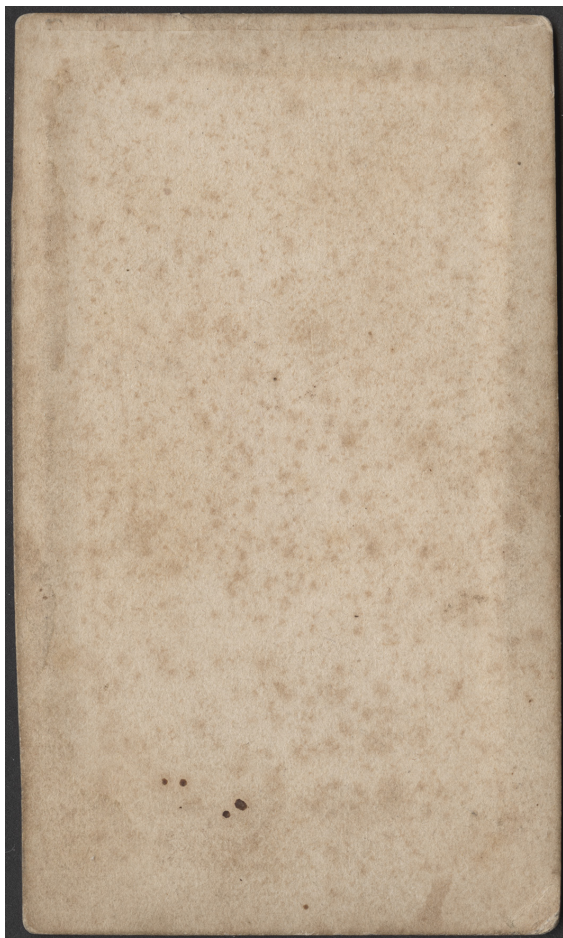
Foto 2 Taustapapp on üleni kaetud foksinguga, see viitab paberi vananemisele. Kahjustusaste 2 - võib kahjustada fotot tervikuna.

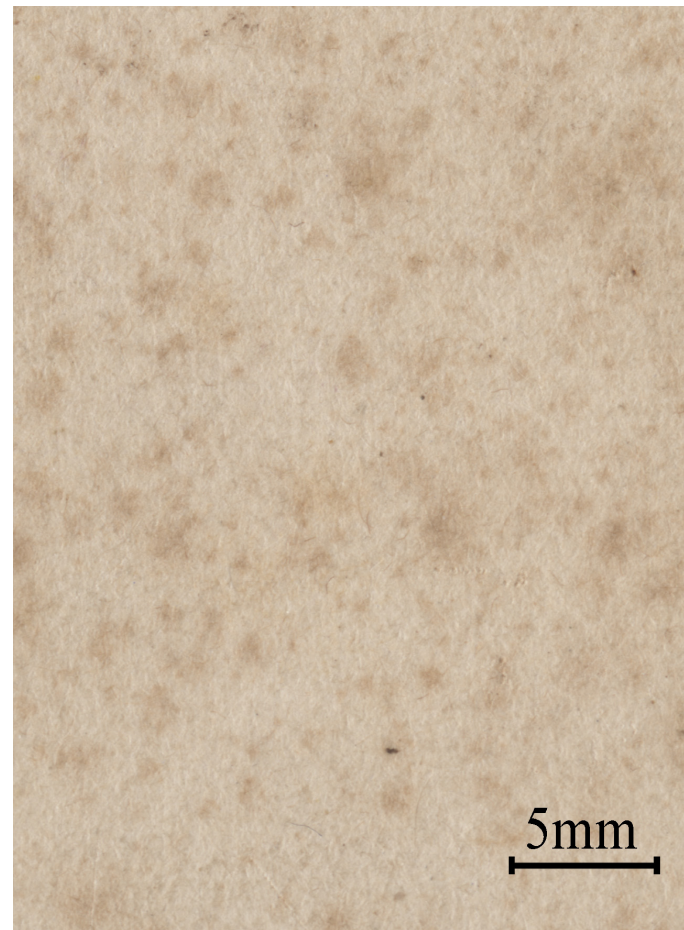
Foto 3 Pruunikad plekid on paberikiudude vahel. Kahjustusaste 2 - võib kahjustada fotot tervikuna.

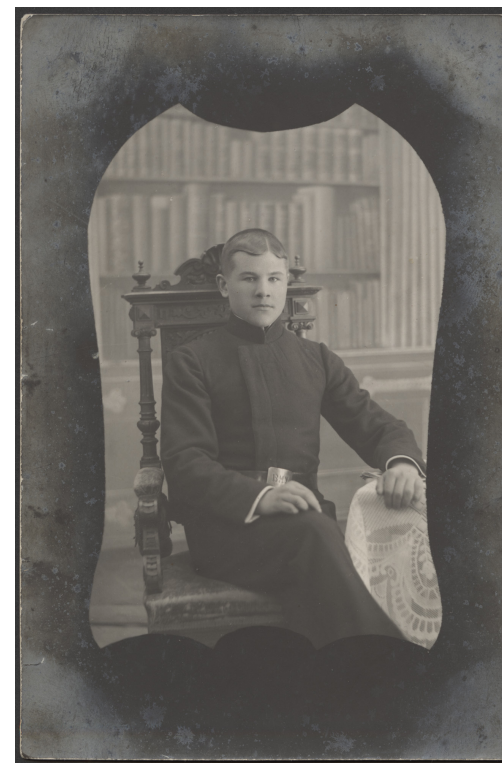
Foto 4 Hõbepeegel esineb kõigepealt foto tumedatel aladel, enamasti algab kahjustus äärealadelt liikudes pildi keskosa suunas. Heledamas tonaalsuses keskosa on väga heas seisukorras. Nurkades ja külgedel olevad kaarjad jäljed lubavad oletada, et fotot on katsutud kätega, seda kinnitavad ka üksikud väljajoonisuunud sõrmejäljed. Kahjustusaste 2 – ebasobivates tingimustes võib kahjustus areneda.

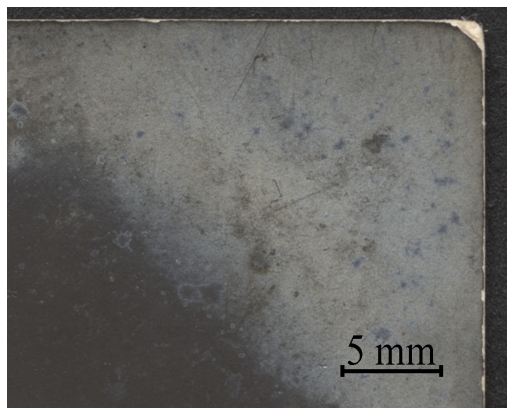
Foto 6 Foto nurk on täielikult kaetud hõbepeegliga, tõenäoliselt on seda palju katsutud servadest.

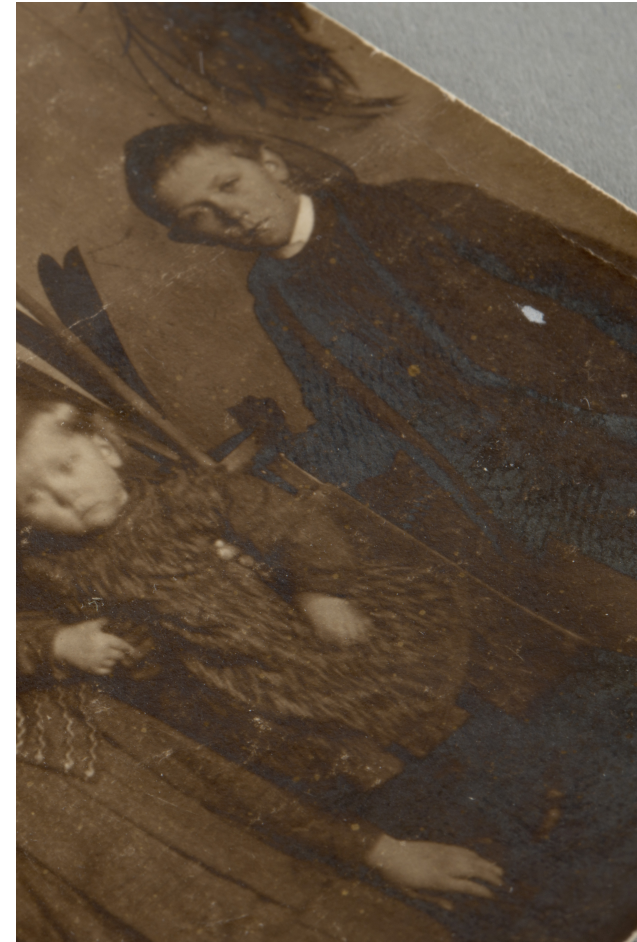
Foto 7 Hõbepeegel esineb ainult kujutise tumedatel aladel. Kahjustusaste 2 – ebasobivates tingimustes võib kahjustus areneda.

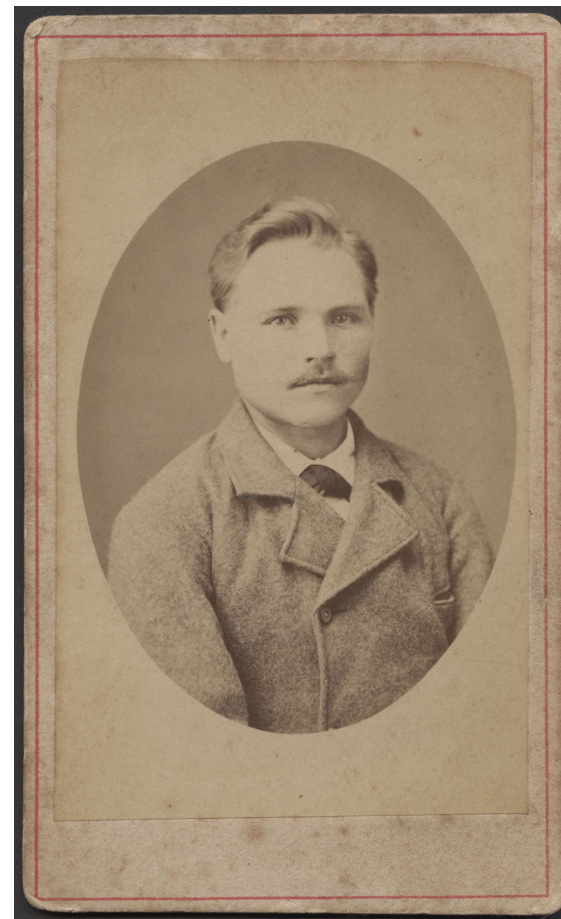
Foto 8 Albumiini kiht on heledates osades muutunud kollaseks. Kahjustusaste 2 – tegemist on loomuliku vananemisega, mis stabiilses keskkonnas, madalatel temperatuuridel on aeglasem.

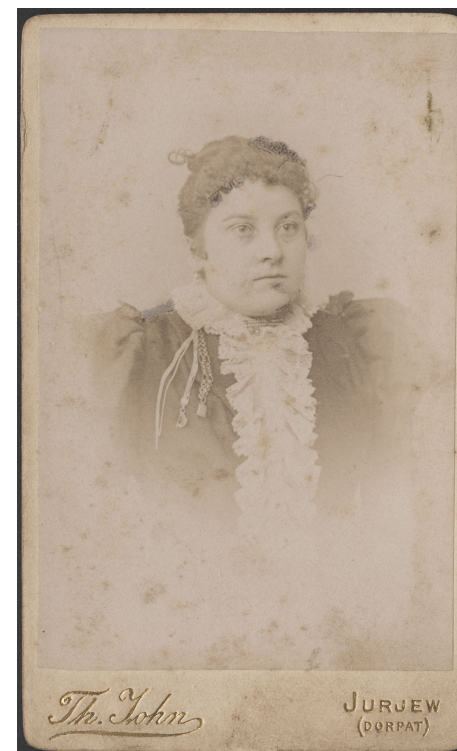
Foto 9 Kujutis on muutunud heledamaks, sellele viitavab detailide puudumine heledates osades, juuste piirkonna retuššering on tumedam, kui selle ümbrus. Kahjustusaste 2 – tegemist on loomuliku vananemisega, mis stabiilses keskkonnas, madalatel temperatuuridel on aeglasem.

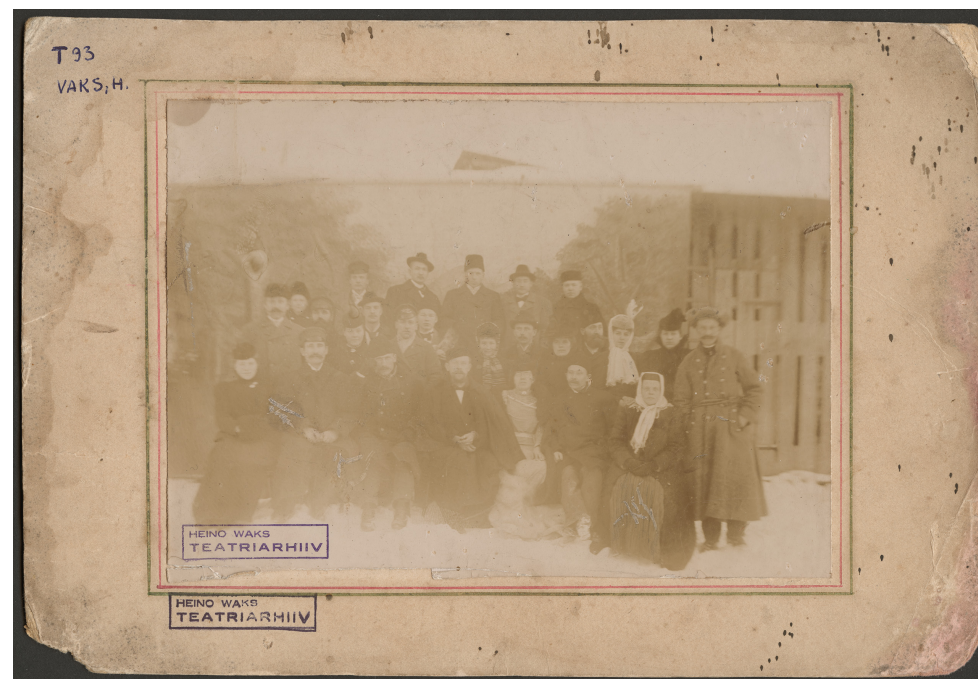
Foto 10 Kujutise kontrastsus on langenud ning see on muutunud kollakas-rohekat tooni, taevast ja lund on jäänud valgeks. Kahjustusaste 3 – kujutis võib ebastabiilsetes tingimustes hävida.

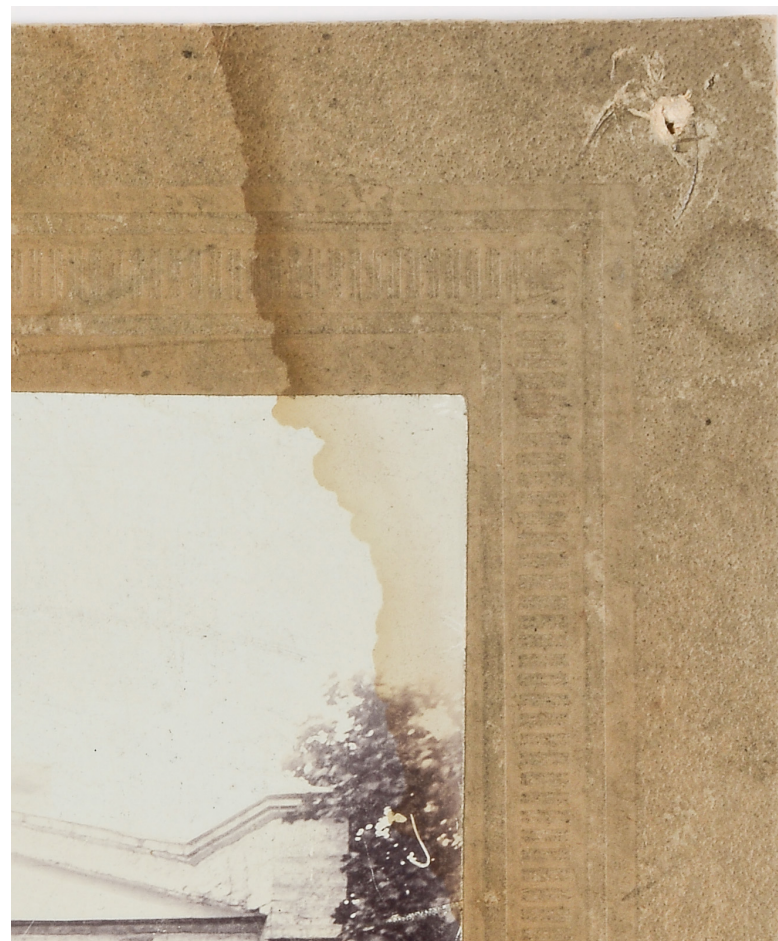
Foto 11 Fotol ja taustapapil on näha tume väga kindlapiiriline voolujoon. Kahjustusaste 2 – voolujoon võib sisaldada foto emulsiooni kahjustavaid ning paberit vanandavaid ühendeid.

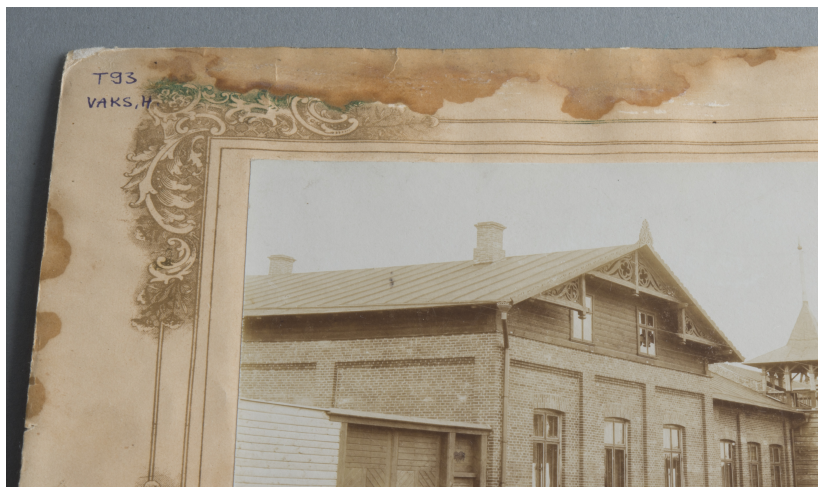
Foto 12 Tausatapaberil on muust pinnast tumedamad voolujooned, kokkupuutel kuldvärviga trükitud ornamendiga on see hakanud korrodeeruma. Kahjustusaste 2 – voolujoon võib sisaldada foto emulsiooni kahjustavaid ning paberit vanandavaid ühendeid.

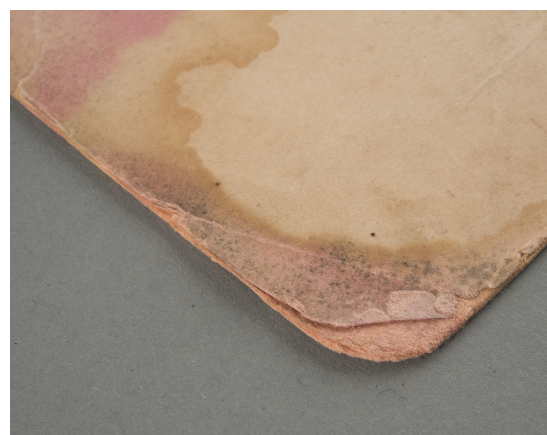
Foto 13 Selgelt on näha voolujoon, osaliselt on niiskunud pinnal näha hallitust. Kahjustusaste 2 – voolujoon võib sisaldada foto emulsiooni kahjustavaid ning paberit vanandavaid ühendeid.

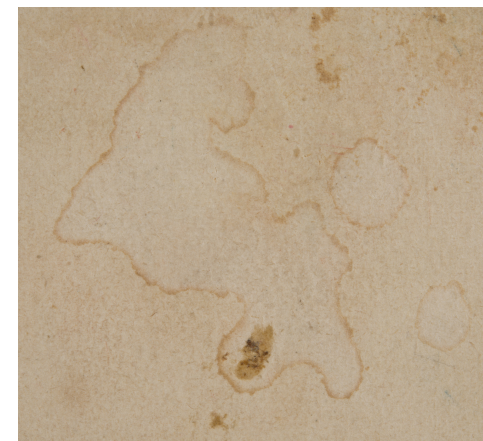
Foto 14 Taustapapi tagaküljel on pindmine voolujoon, mis on keskelt heledam, kui ülejäänud taustapind Kahjustusaste 1 – voolujoon on materjali pindmistes kihtides,

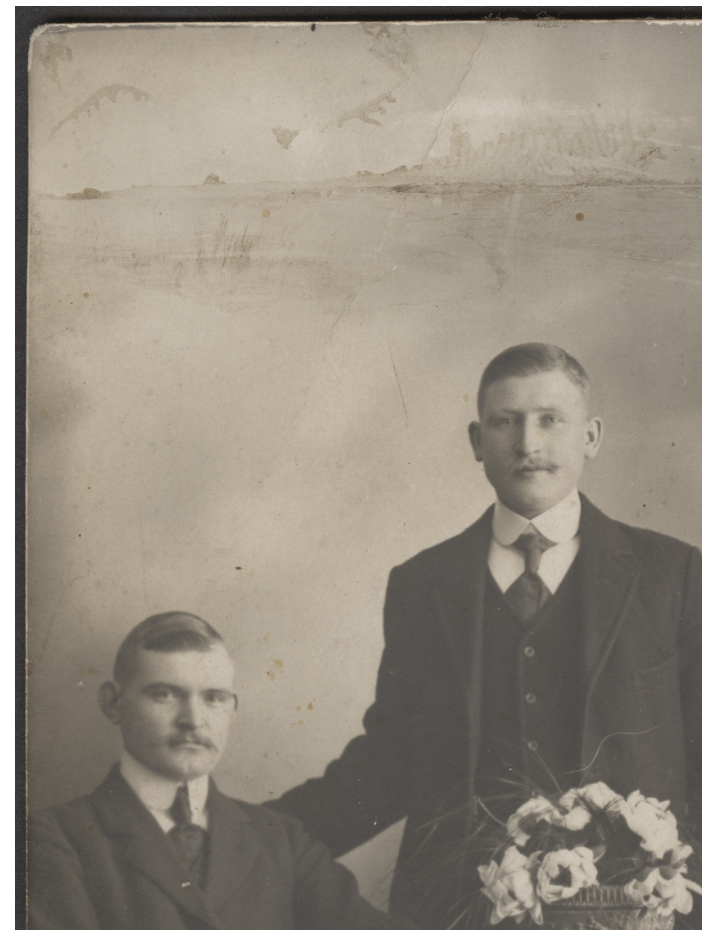
Foto 15 Detail fotost. Pildi ülaosas plekid. Kahjustusaste 2 – mustusekiht võib mõjuda emulsioonile kahjustavalt.

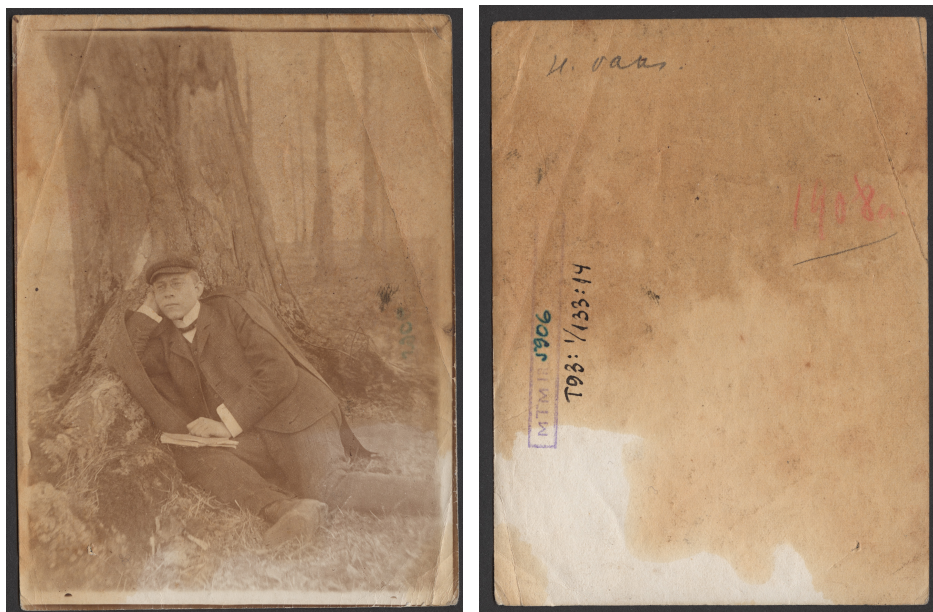
Foto 16 Foto on läbi imbunud vahast või õlist, pildi alumine parem nurk on jäänud puutumata. Kahjustusaste 1 – emulsioon ega paberi seisund püsib stabiilsena.

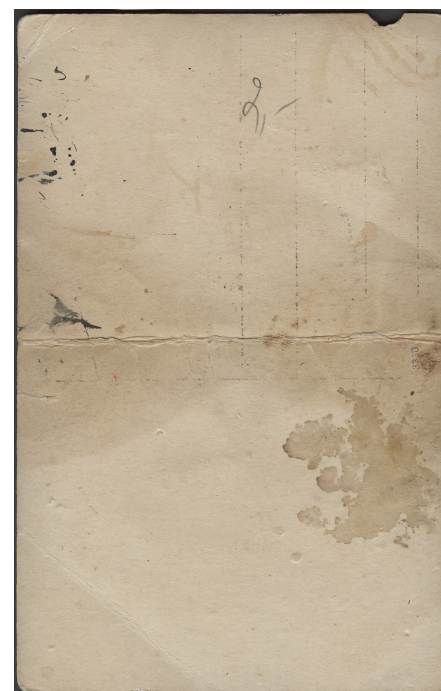
Foto 17 Tagumine külg on plekiline. Kahjustusaste 1 või 2.

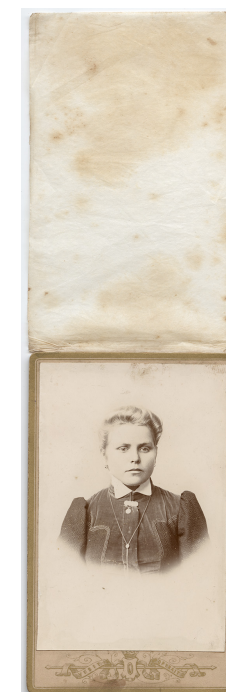
Foto 18 Fotot kattev loorbaber on muutunud plekiliseks. Kahjustusaste 2 – paberi lagunemisel muutub see happeliseks ning võib kahjustada fotot.

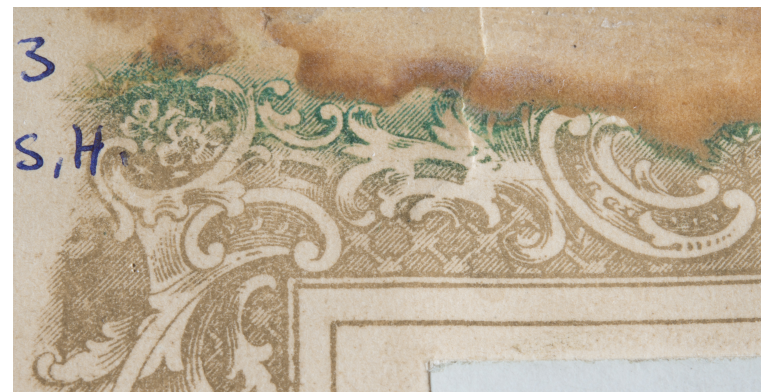
Foto 19 Pildi ülaosas on näha veevoolujooni, vee ja õhu toimetel on niiskunud värv korrodeerunud. Kahjustusaste 2 – korrosioon võib edasi areneda.

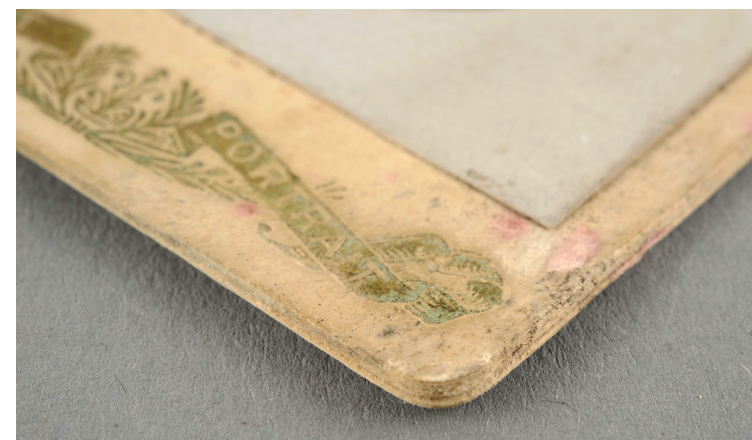
Foto 20 Pronksivärvi katab korrosioonikiht. Kahjustusaste 2 – korrosioon võib edasi areneda.

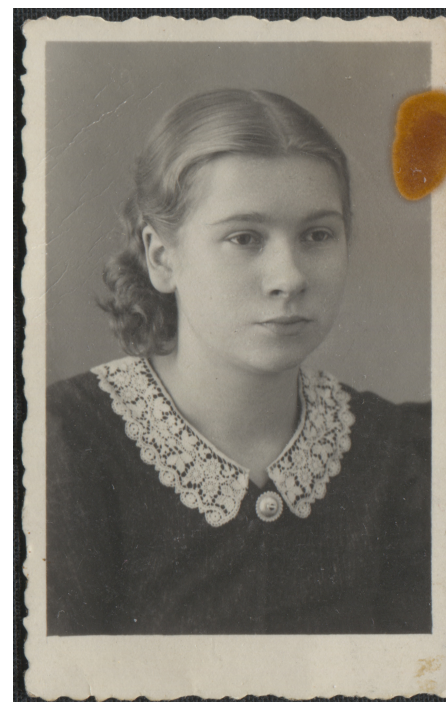
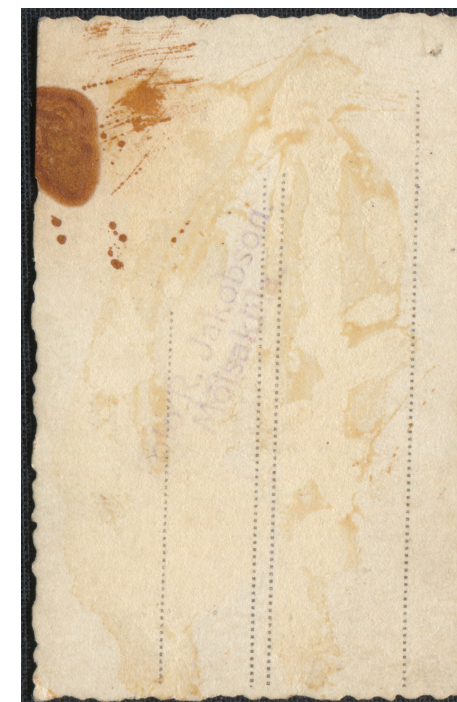
Foto 21 Fotol on näha oranžikas-pruuni roosteplekki, mis on nähtav samas ulatuses ka foto tagaküljel. Kahjustusaste 3 – rooste lagundab nii paberit, kui emulsiooni, kahjustus võib niiskes keskkonnas laieneda.

Eemaldada metallkomponendid kirjaklambrid naelad jms. Pöörduda konservatori poole, võimalusel eemaldada rooste.

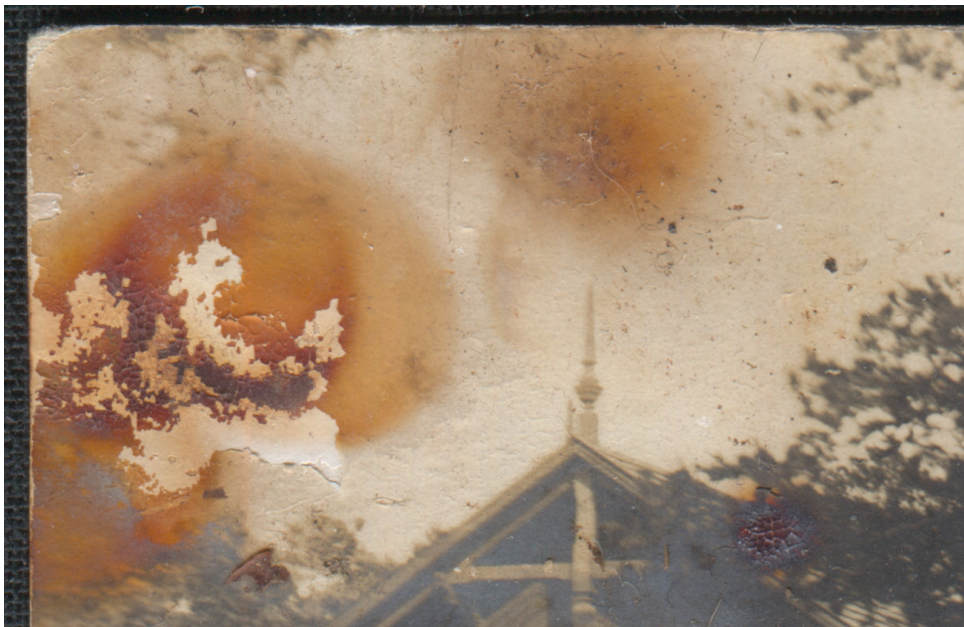
Foto 22 Rooste on lagundanud emulsiooni, plekid on laiali valgunud, näha on pruunikaks värvunud barüüdikihti. Fotol 23 on näha pildi tagumine pool. Kahjustusaste 3 – rooste lagundab nii paberit, kui emulsiooni, kahjustus võib niiskes keskkonnas laieneda.

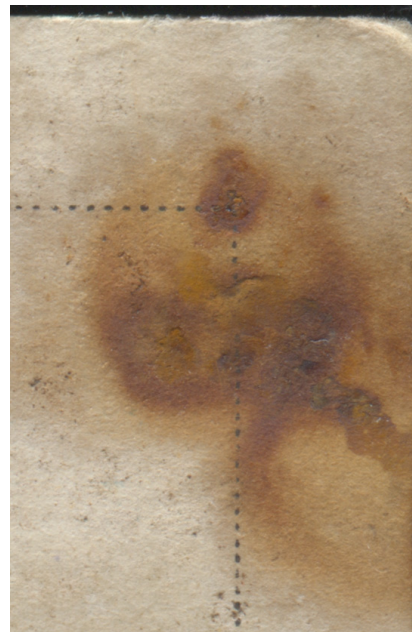
Foto 23 Rooste tugevalt kahjustanud paberit, kohati on näha süvendit paberipinnas. Kahjustusaste 3 – rooste lagundab nii paberit, kui emulsiooni, kahjustus võib niiskes keskkonnas laieneda.

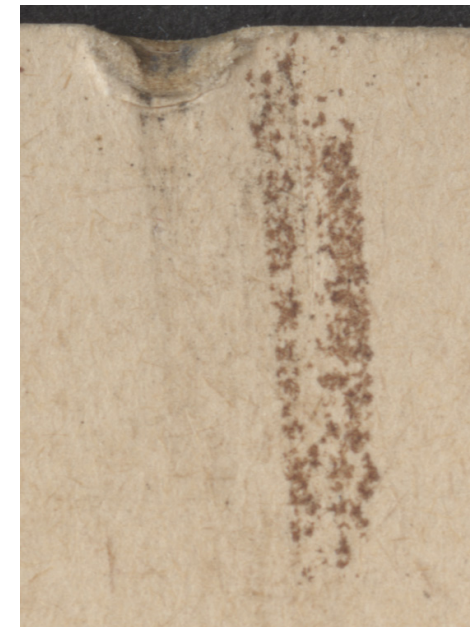
Foto 24 Foto küljes olnud kirjaklamber on jättnud paberile roostekihi. Kahjustusaste 2 – rooste lagundab paberit, kahjustus on alles pindmine, rooste tuleb esimesel võimalusel eemaldada.

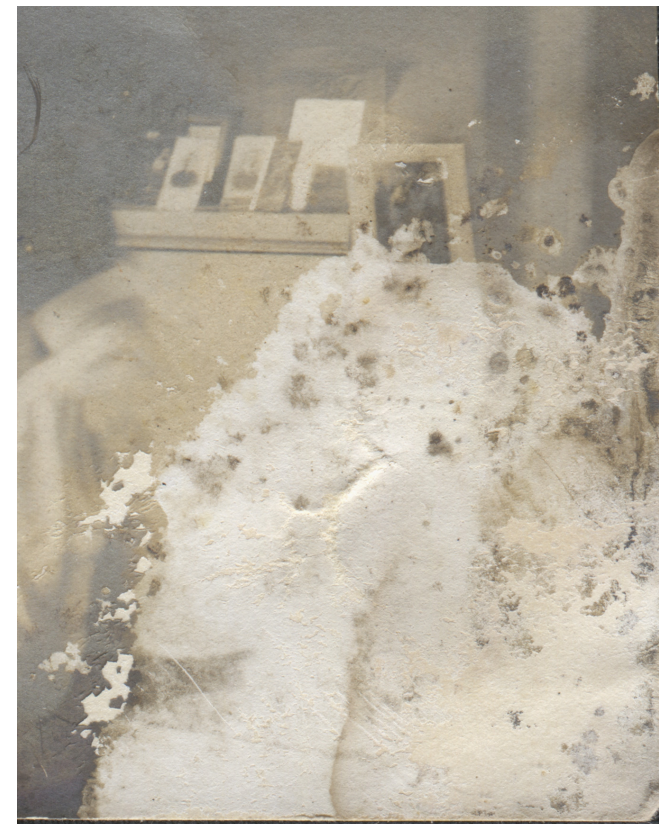
Foto 25 Emulsioonipind on lagunenu, osaliselt ka barüüdikiht. Hallitus esineb tumedate laikude ja täppidena ning valge pindmise kirmena. Kahjustusaste 3 – emulsioonikiht on lagunenu, pind kaetud hallitusega, niiskes keskkonnas võib hallituse elutegevus jätkuda.

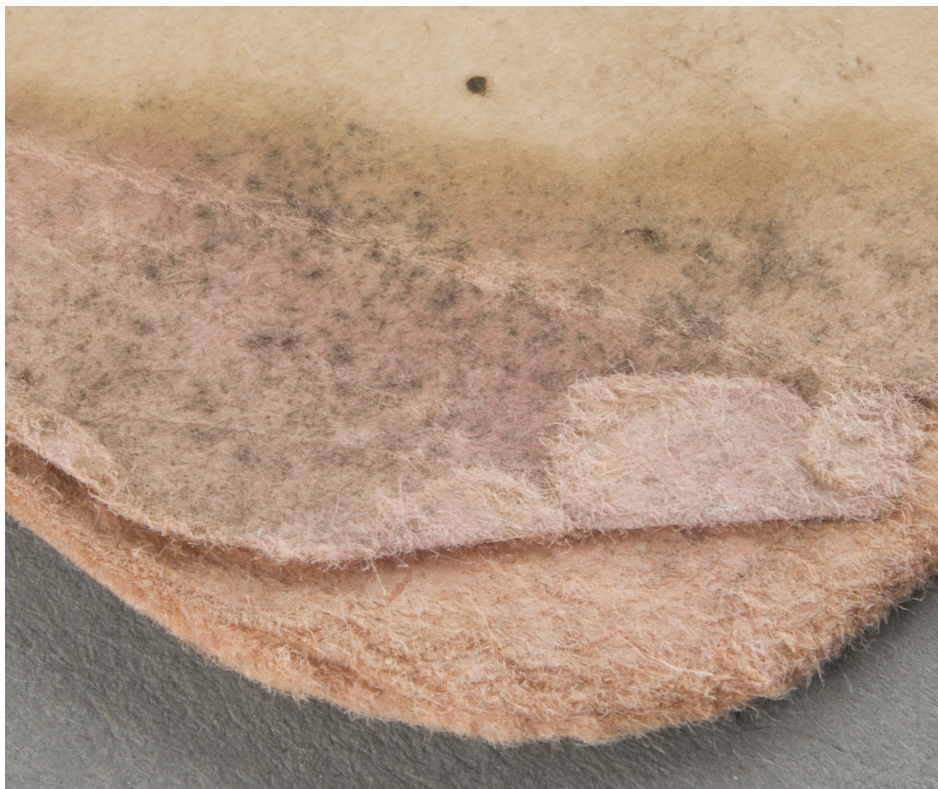
Foto 25 Hallitus on kasvanud niiskust saanud alale. Väikesed mustad hallituskolded moodustavad suurema koloonia. Kahjustusaste 2 – hallituseosed võivad olla elujõulised.

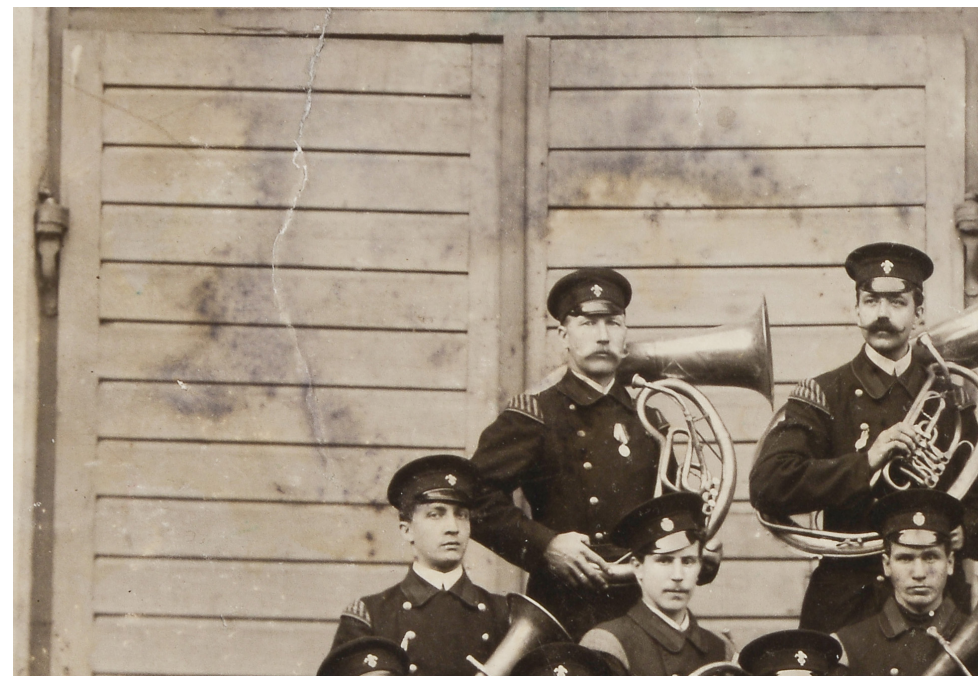
Foto 26 Puhastatud fotol on näha hallitusjäljed, mis on sügaval emulsioonikihi sees. Kahjustusaste 2 – hallituseosed võivad olla elujõulised.

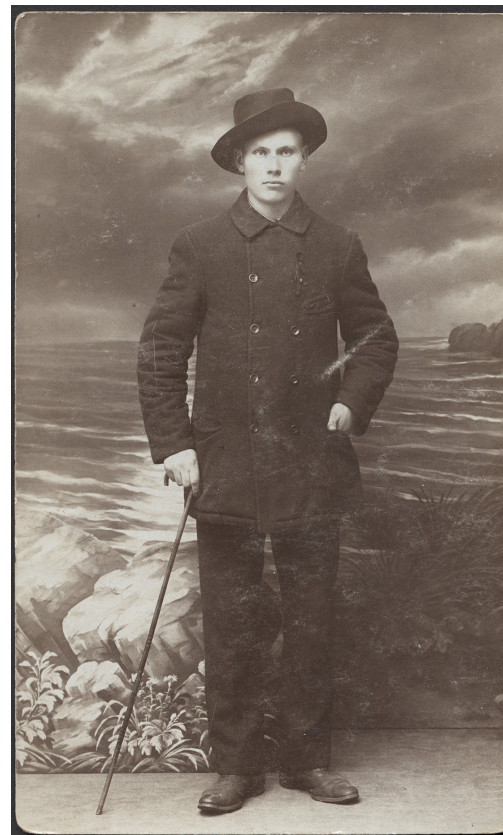
Foto 27 Pildi keskosas, mehe parema küünarnuki juures on näha valge pindmine vigastus, kujutise tumedates osades nähtav valge säbru on samuti emulsiooni vigastus. Kahjustusaste 1 – ettevaatlikul käsitsemisel ja eraldi pakendatult hoiustamisel on võimalik kriimustusi vältida.

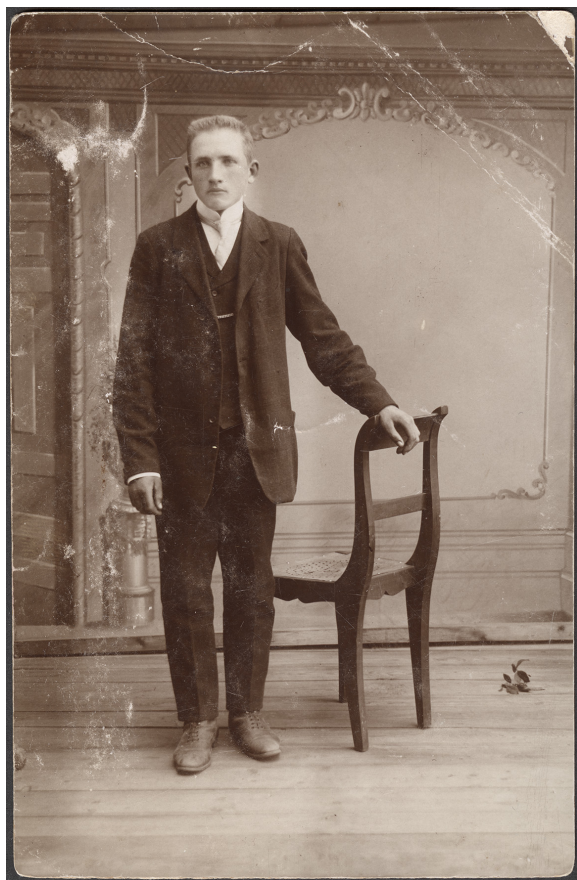
Foto 28 Üleval vasakul kulunud emulsioonipind (fotol 29 suurendus). Kahjustusaste 1 – ettevaatlikul käsitsemisel ja eraldi pakendatult hoiustamisel on võimalik kriimustusi vältida.

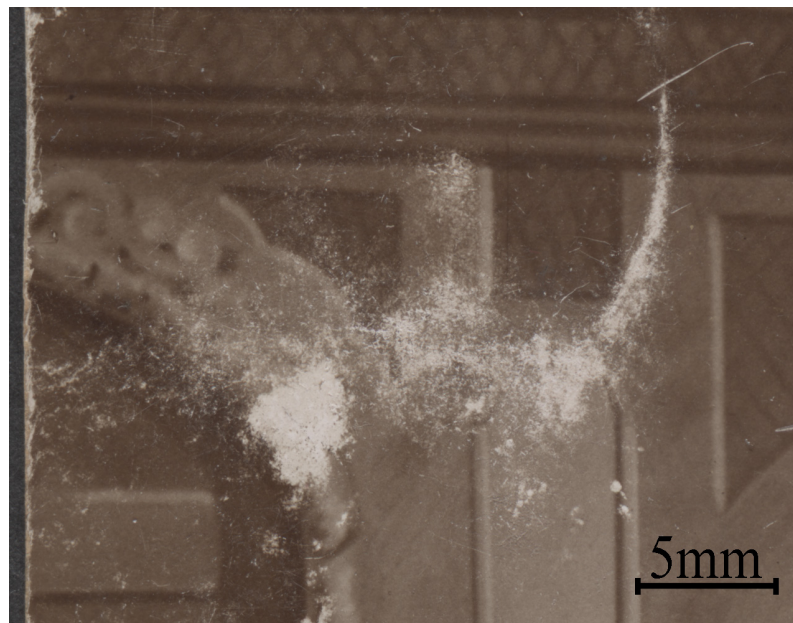
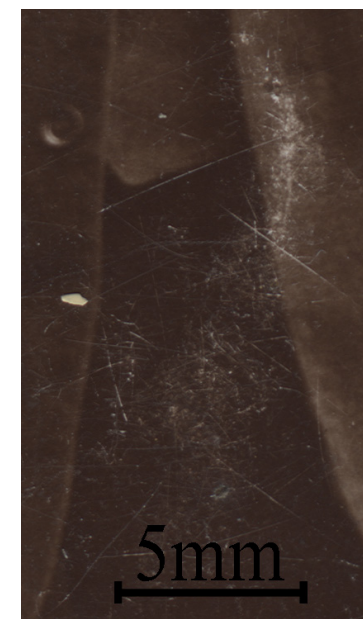
Foto 29 Detaid fotost. Vasakpoolsel fotol on näha tüüpiline kulumisjalg, parempoolsel peenikesed kriimustused. Kahjustusaste 1 – ettevaatlikul käsitsemisel ja eraldi pakendatult hoiustamisel on võimalik kriimustusi vältida.

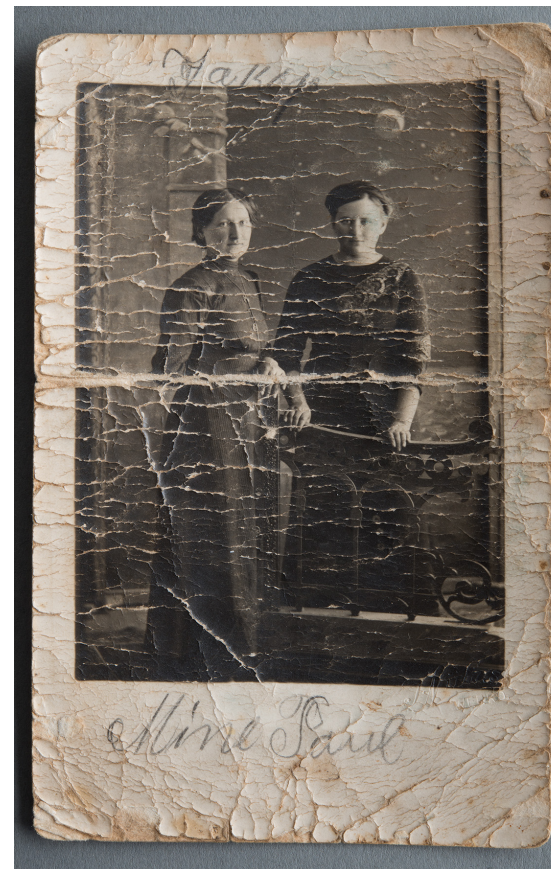
Foto 30 Emulsioonikiht deformatsiooni tõttu pragunenud, murdekohtades on emulsioon koos barüüdikihiga paberpõhimikult osaliselt lahti, kohati on tükid eraldunud. Kahjustusaste 3 – emulsioon võib kergesti eralduda.

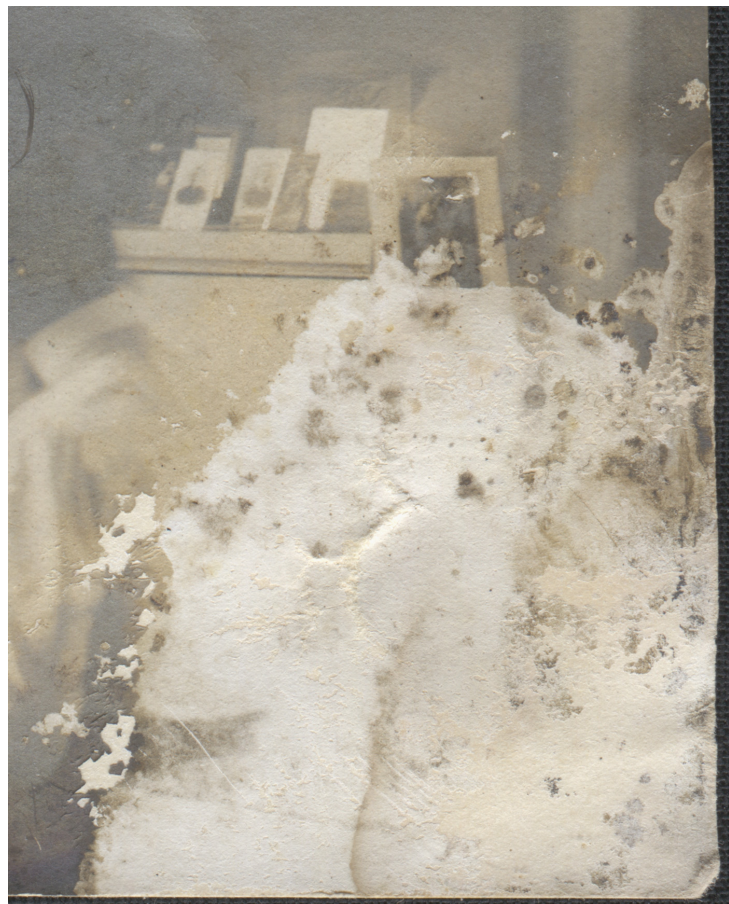
Foto 31 Želatiinikiht on suures osas hallituse poolt lagundatud. Kahjustusaste 3 – ulatuslik kadu, hallitus võib olla aktiivne, ka pärast puhastamist võib emulsioon olla õrn.

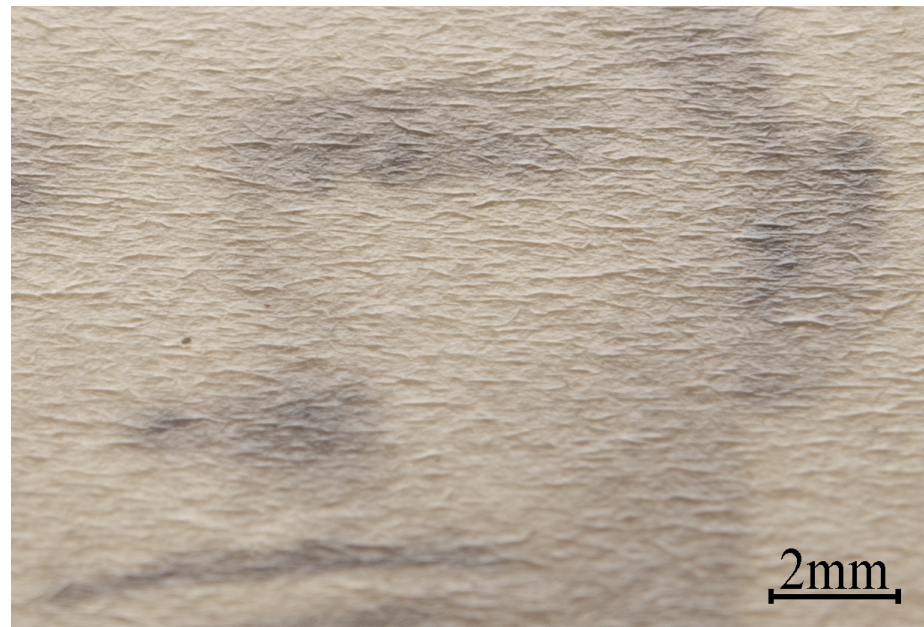
Foto 34 Foto pinda katab peenike pragude võrgustik, need jooksevad ühtlaselt horisontaalsuunas üle albumiinipinna. Kahjustusaste 2 – foto pind on mikrotasandil õrn ja kergesti purunev.

Soovitused: Käsitleda õrnalt, pakendada eraldi või kasutada puhverdamata paberis vahelehti.

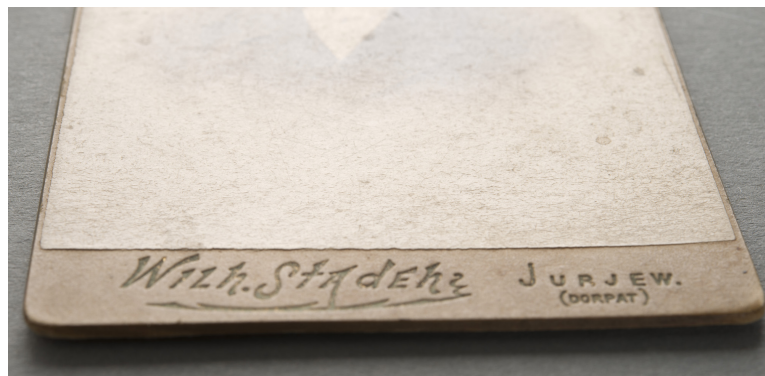
Foto 35 Vastu valgust tuleb kraklee hästi esile.

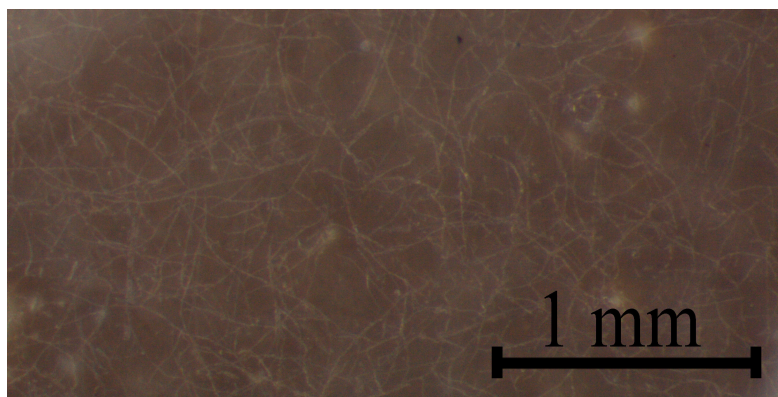
Foto 36 Kõrgläikega albumiifoto puhul ei ole krakleednäha, suurtel suurendustel võib seda siiski eristada. Kahjustusaste 1 – pind on hästi säilinud.

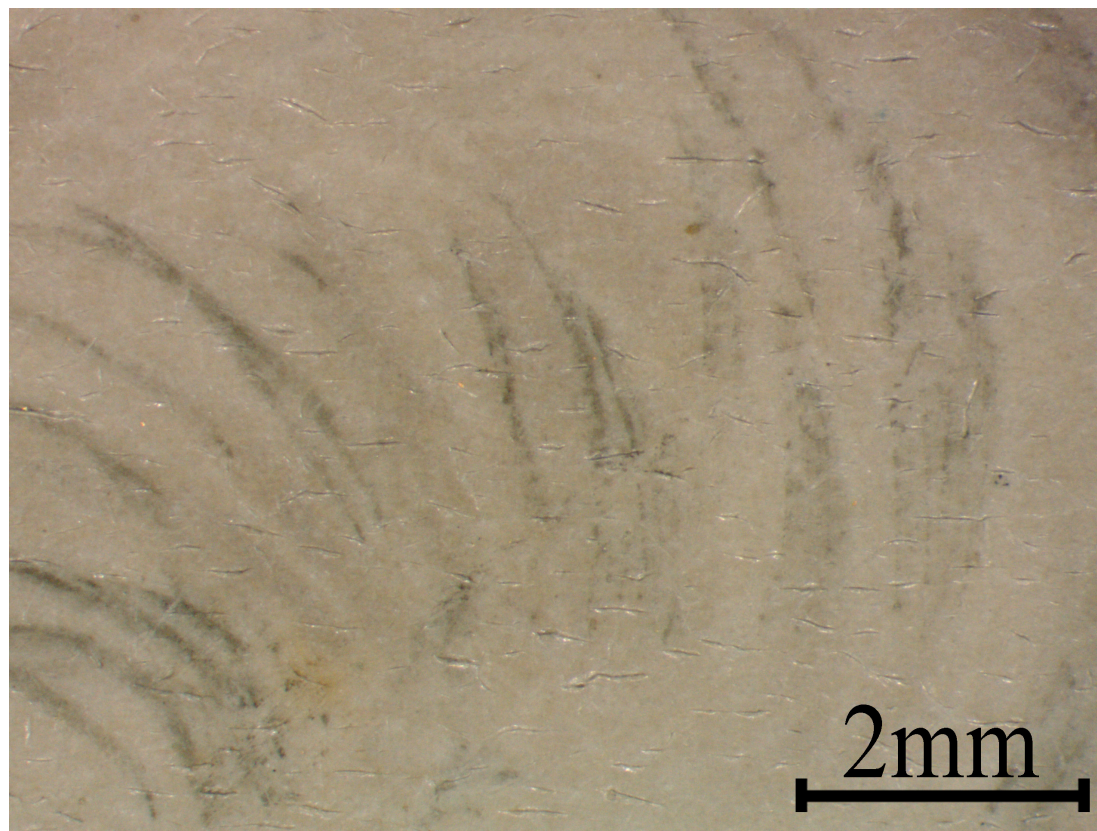
Foto 37 Suurendusel on ühes suunas kulgevad lõhed hästi nähtavad.

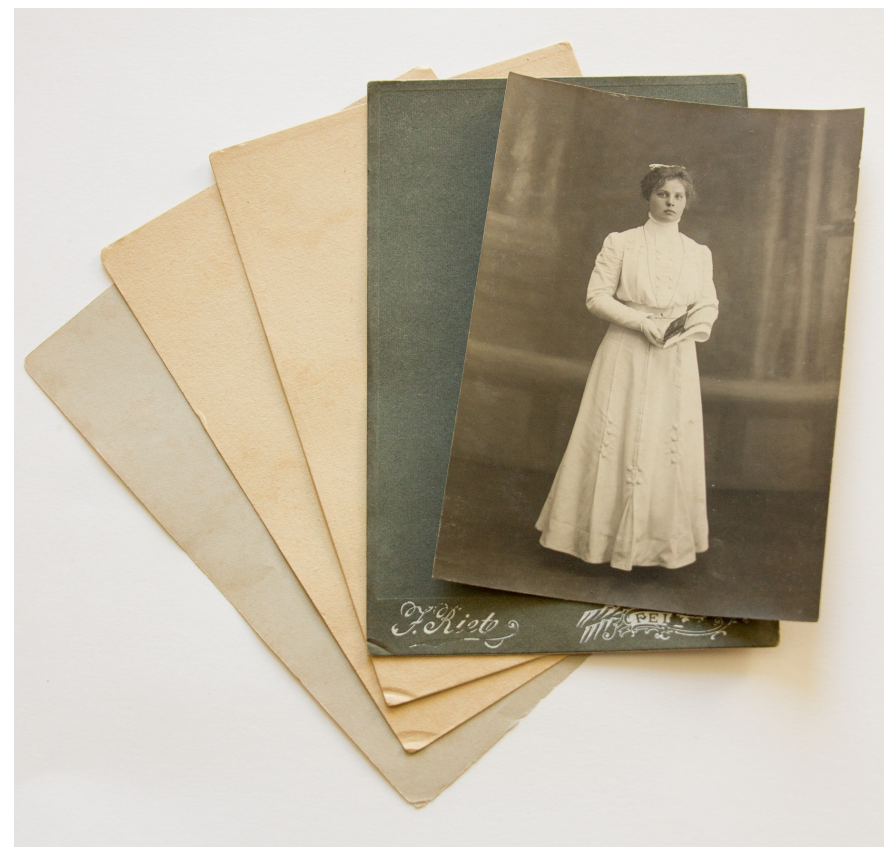
Foto 38 Foto on taustast täiesti eraldunud, samuti on taustakartong kuivanud kihtideks lahti, aluspapile kleebitud õhukesed kattedpaberid fotograafi nime ja reklaamiga (kõige alumine) on samuti lahti. Kahjustusaste 2 – kuigi foto ja aluskihid on üksikult väga hästi säilinud on õhukesed üksikud lehed aldis vigastustele.

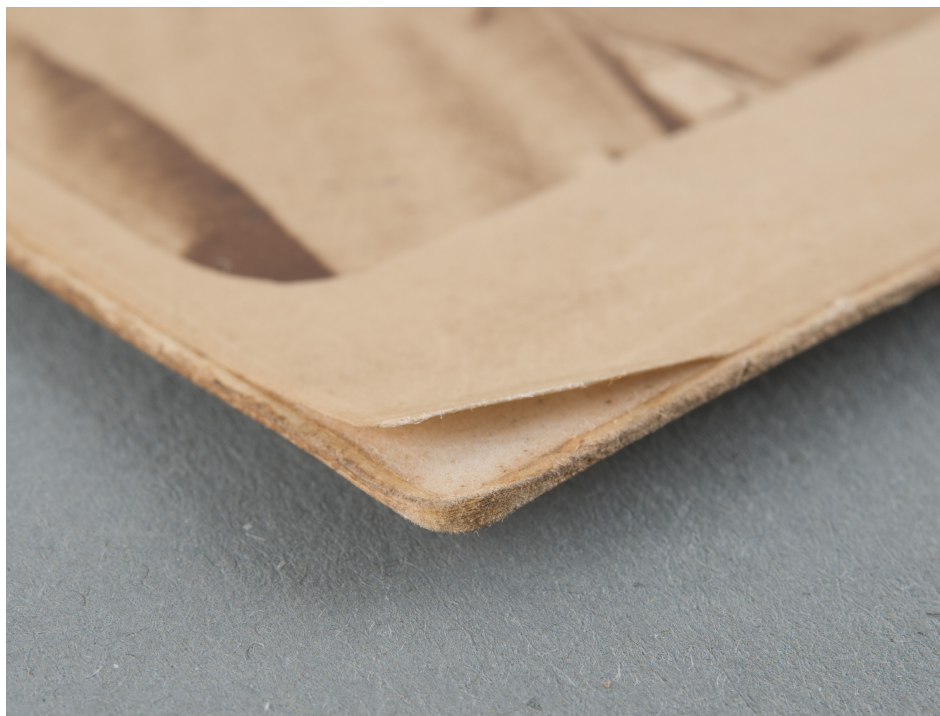
Foto 39 Õhuke fotopaber on taustapapist eraldunud. Kahjustusaste 2 – lahtine nurk võib kergesti vigastuda.

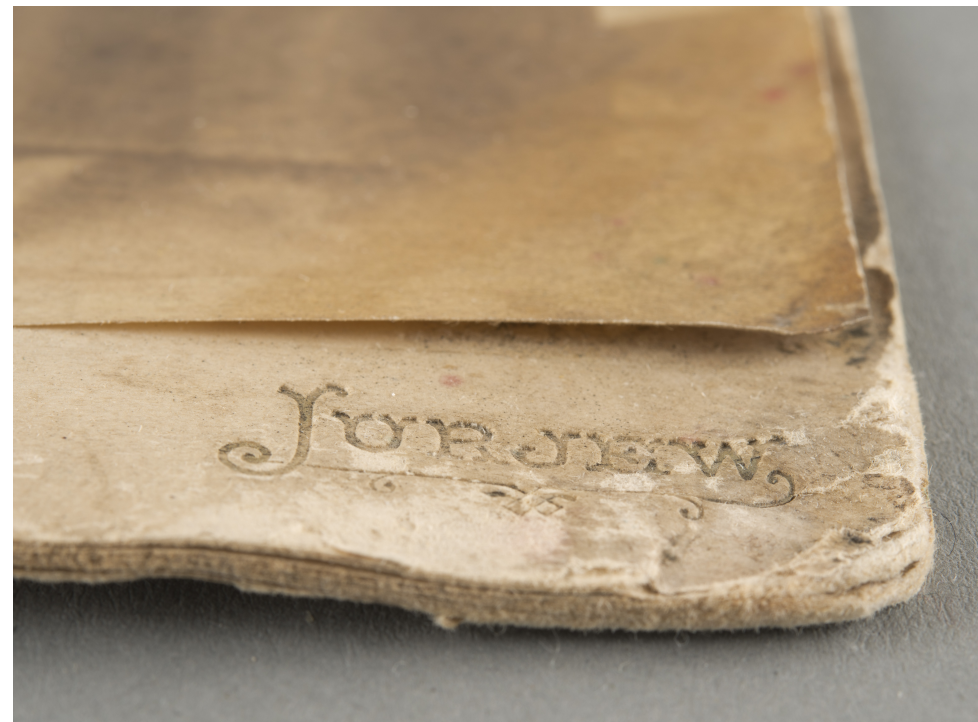
Foto 40 Veekahjustuse tagajärjel on tõenäoliselt liim lahustunud ning foto ja taust eraldunud. Kahjustusaste 2 – lahtine nurk võib kergesti vigastuda.

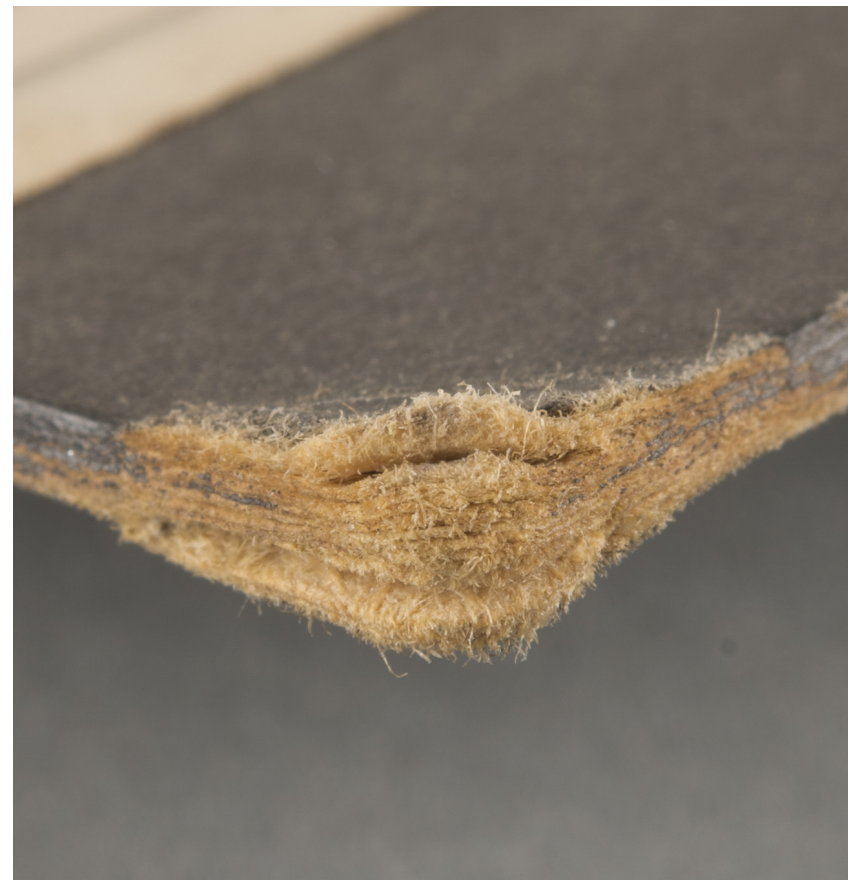
Foto 41. Taustapapp on foto nurgas eraldunud kihtideks, kahjustatud nurk on kulunud. Kahjustusaste 2 – lahtine nurk võib kergesti vigastuda.

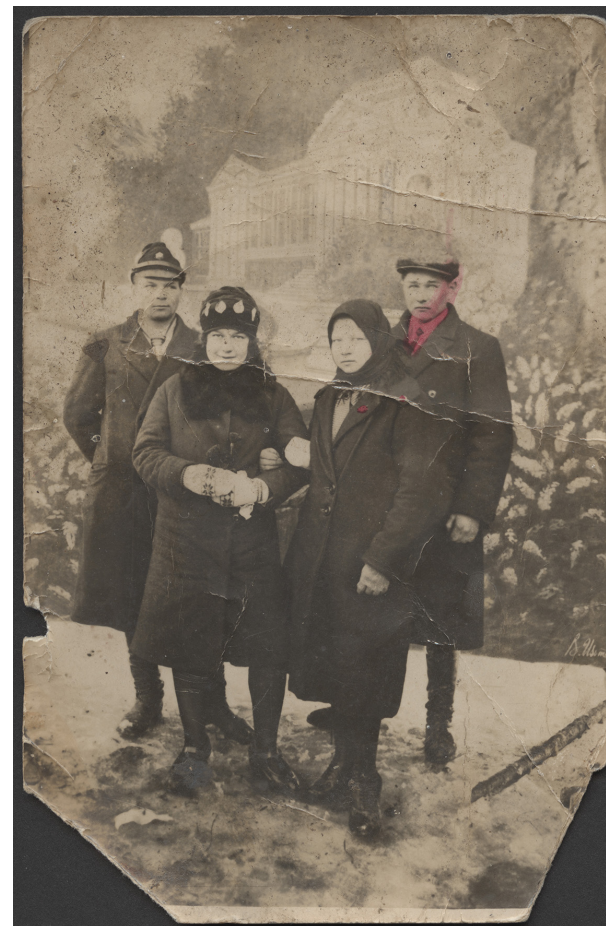
Foto 42 Foto alumised nurgas on ilmselt aja jooksul murdunud. Kahjustusaste 1 – puuduvad kohad ei mõjuta otseselt foto säilivust, kontrollida emulsiooni olukorda murdekohtades.

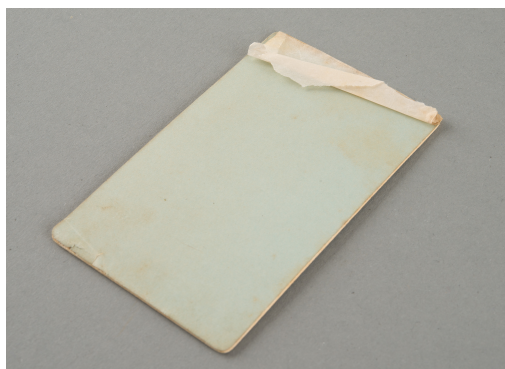
Foto 44 Foto tagaküljele kleebitud loorpaber on rebenenud, tavaliselt ei ole need säilinud, selle olemasolust annab märku ainult peenike liimikiht tagakülje ülasaosas. Kahjustusaste 2 – loorpaberi puudumine ei ohusta foto säilimist
