PABERALUSEL ALBUMIIN-, KOLLOODIUM- JA HÕBEŽELATIIN-

FOTODE KAHJUSTUSTE ATLAS

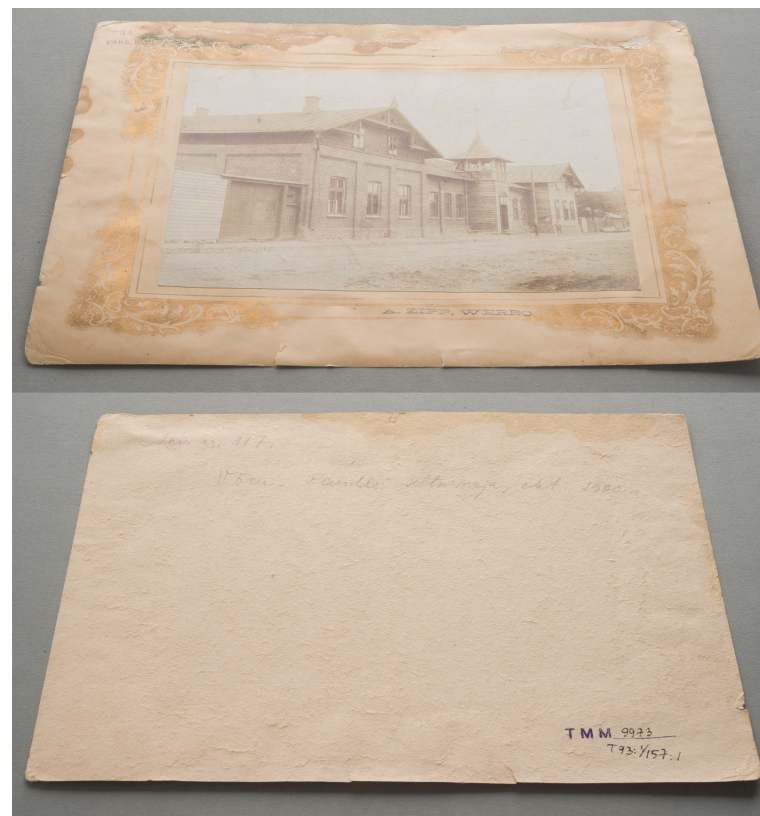
Foto 45 Foto paks taustapapp on eemaldatud, seda tehakse mõnel juhul ka taotluslikult, kui vananenud ja happeline taust ohustab foto säilimist. Kahjustusaste 2 – õhuke foto on aldis füüsilistele kahjustustele.

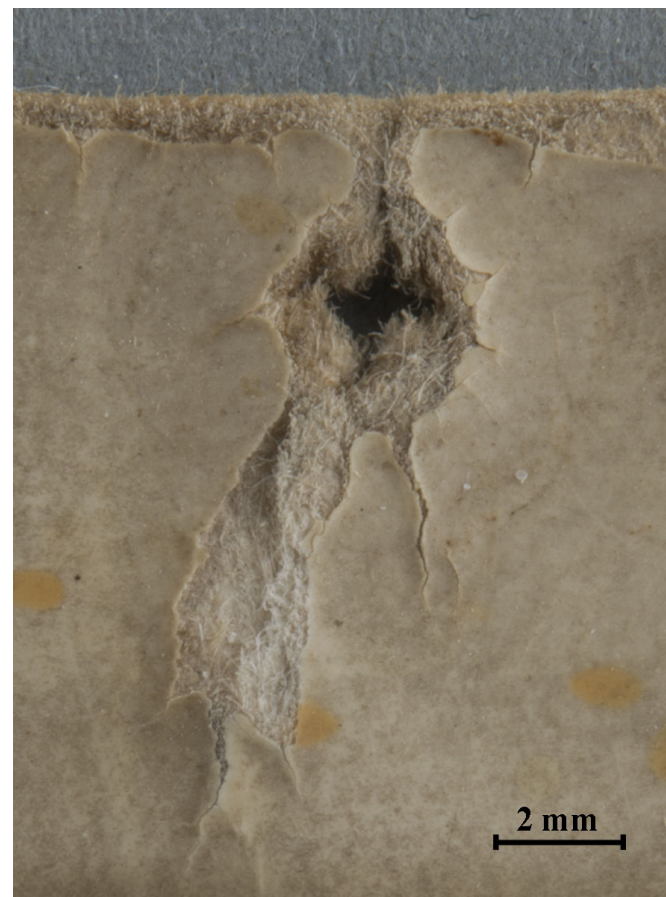
Foto A46 Foto on ilmselt kinnitatud kaela, knopka või nõöpnõelaga seinale. Augu kohal on rebend. Kahjustusaste 2 – emulsioon augu ümber on lahti.

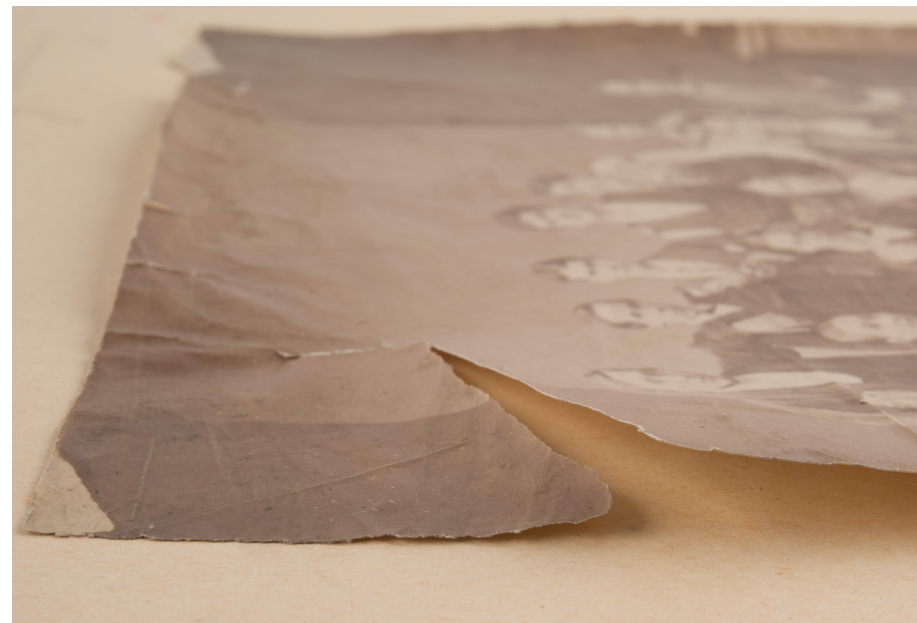
Foto 47 Väga õhukesel paberil albumiifoto on liimitud nurkadest sekundaarsele aluspaberile, foto on tugevalt kortsunud ja rebenenud. Kahjustusaste 3 – õhuke paber võib kergesti edasi rebeneda.

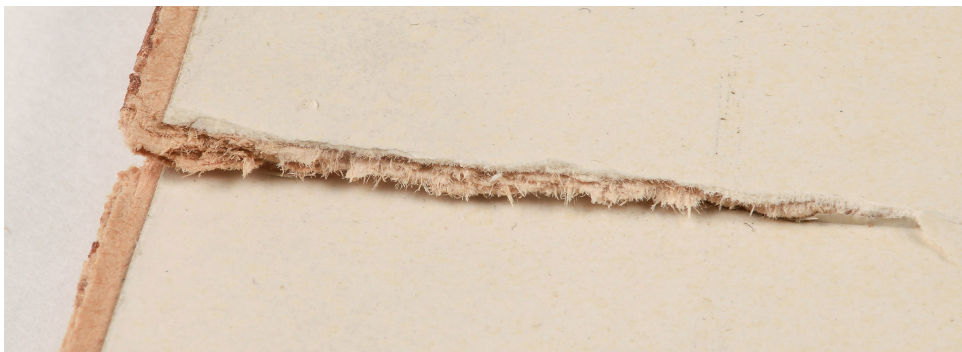
Foto 48 Suur Nõmme Rebend läbib taustapappi ja fotot. Näha on taustakartongi kihid ja murdunud paberikiud. Kahjustusaste 2 – kahjustus võib edasi areneda.

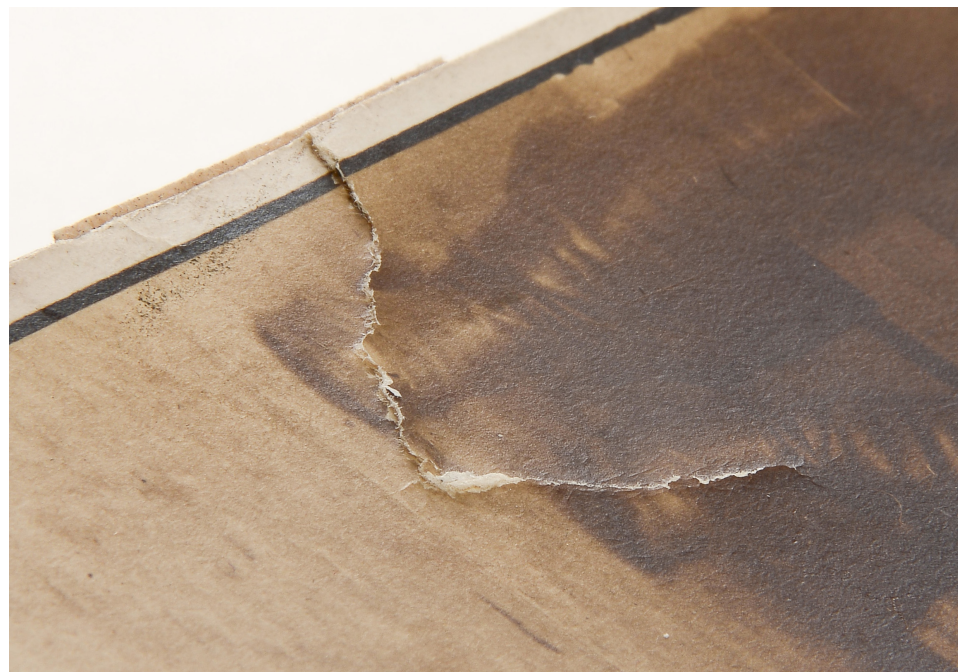
Foto 50 Rebenenud foto servades on emulsioon kohati barüüdikihilt lahti, foto taha on kleebitud juhuslik paber. Kahjustusaste 3 – rebend on küll kinnitatud, kuid rebendi lahtised servad ja emulsioon võivad vigastuda. Liimitud toetus tuleks asendada arhiivipüsiva materjali vastu.

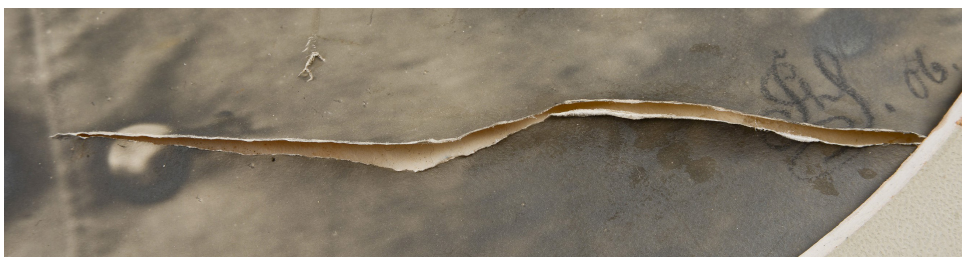
Foto 49 Foto on kuivades kokku tõmbunud ning rebenenud. Kahjustusaste 2 – kahjustus võib edasi areneda.

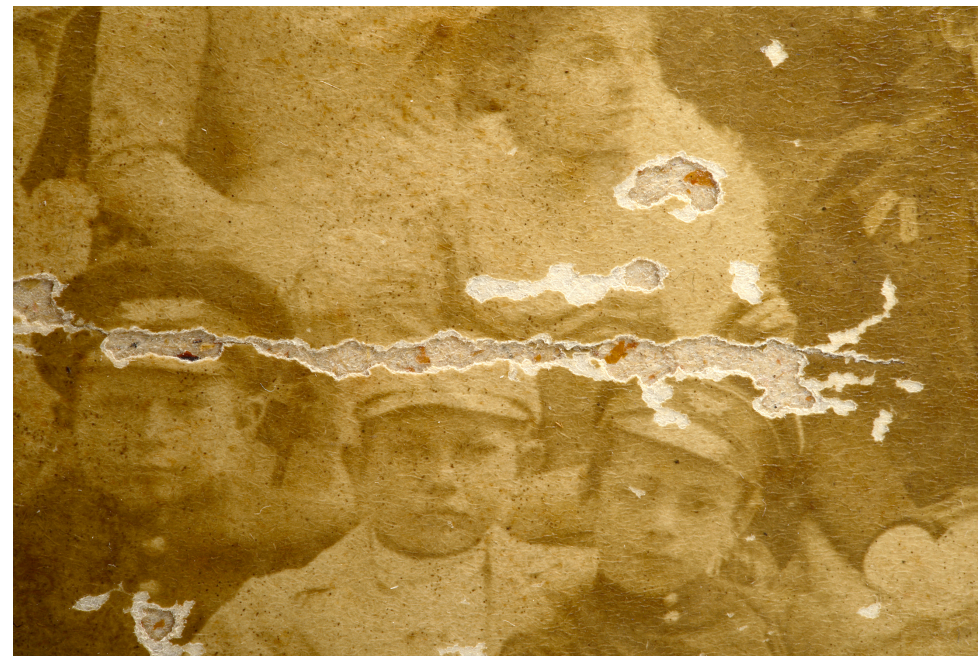
Foto 51 Putukate toitumisjäljed. Pildil on näha, et putukad on eelistanud ainult fotopaberit, taustapapp on kahjustamata. Kahjustusaste 1 – putukate elutegevust ei ole enam.

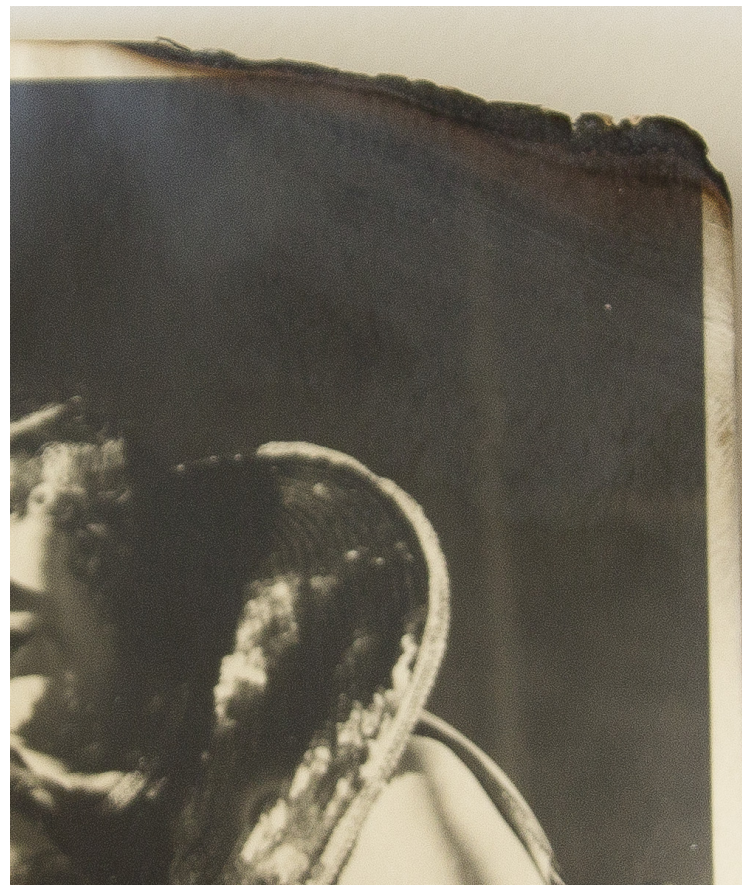
Foto 53 Foto nurk on põlenud, näha pruuniks tõmbunud söestunud serv. Kahjustusaste 2 – kahjustunud söestunud osa võib kahjustada emulsiooni ja paberit.

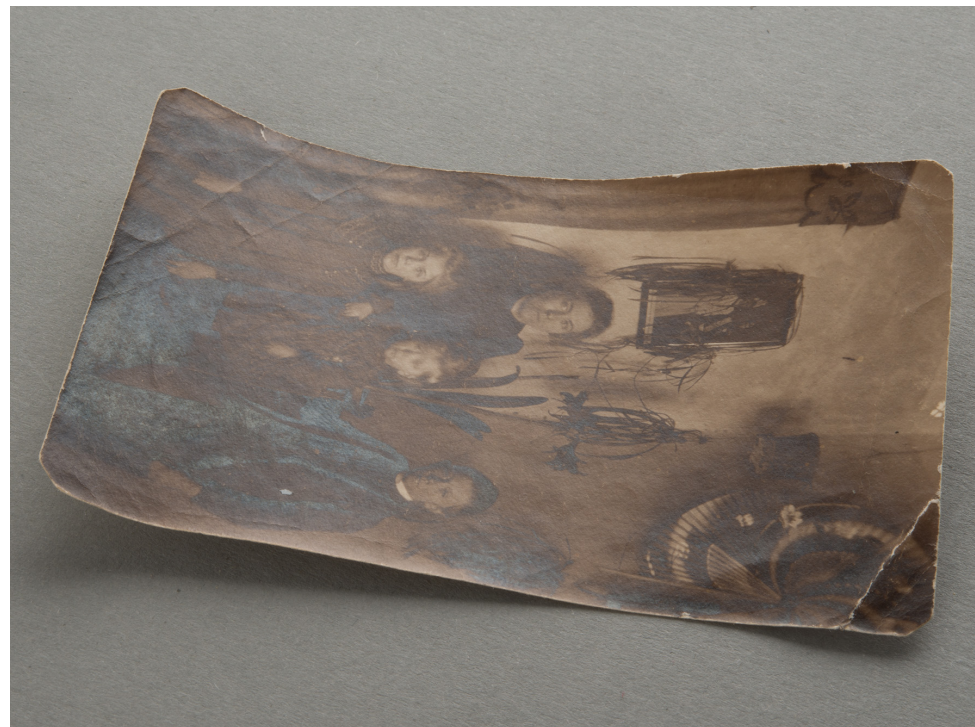
Foto 54 Foto on ebaühtlaselt kaardunud. Kahjustusaste 1 – deformatsioon ei ohusta foto säilimist, vältimaks deformatsiooni süvenemist pakendada foto, vajadusel toetada jäiga alusega.

Soovitused: Hoida stabiilsetel tingimustel, hoiustada sirgelt, suure deformatsiooni korral pöörduda konservatori poole.

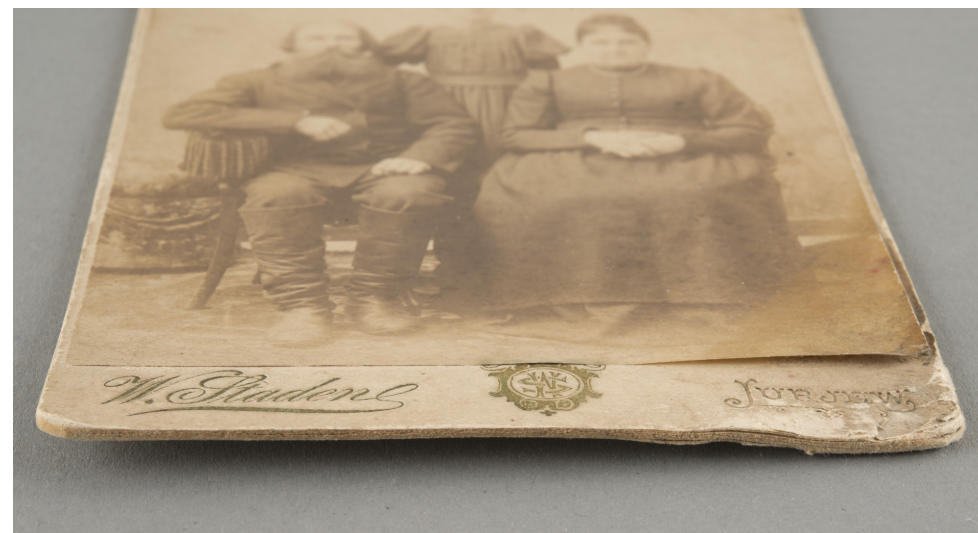
Foto 55 Taustapapi serv on niiskuse toime tõmbunud laineliseks. Kahjustusaste 2 – taustapapi konstruktsioon on kahjustatud, kuid korrektsel säilitamisel kahjustus edasi ei arene.

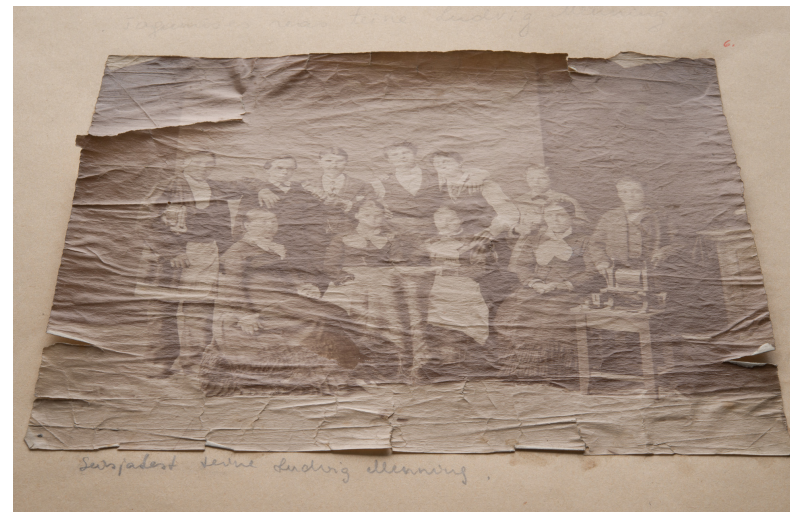
Foto 56 Väga õhuke albumiinpaber on kortsunud niiskuse tõttu. Kahjustusaste 2 – foto on küll tugevalt kortsunud ning rebenenud, kuid taustalt eemaldades ning korrektsel säilitamisel ei arene kahjustus edasi.

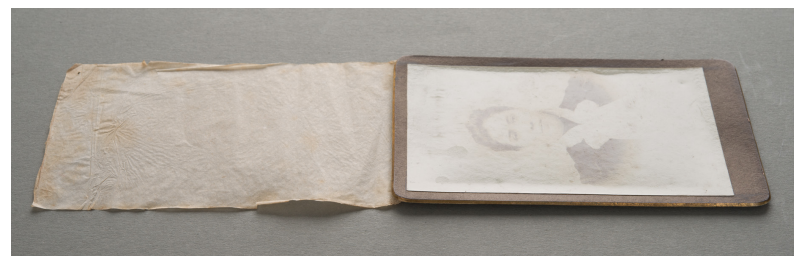
Foto 57 Foto loorpaber on kortsunud. Kahjustusaste 1 – loorpabri kortsumine ei ohusta foto säilimist. Loorpaber ei tohi olla kontaktis emulsiooniga kasutada arhiivipüsivat vahelehte.

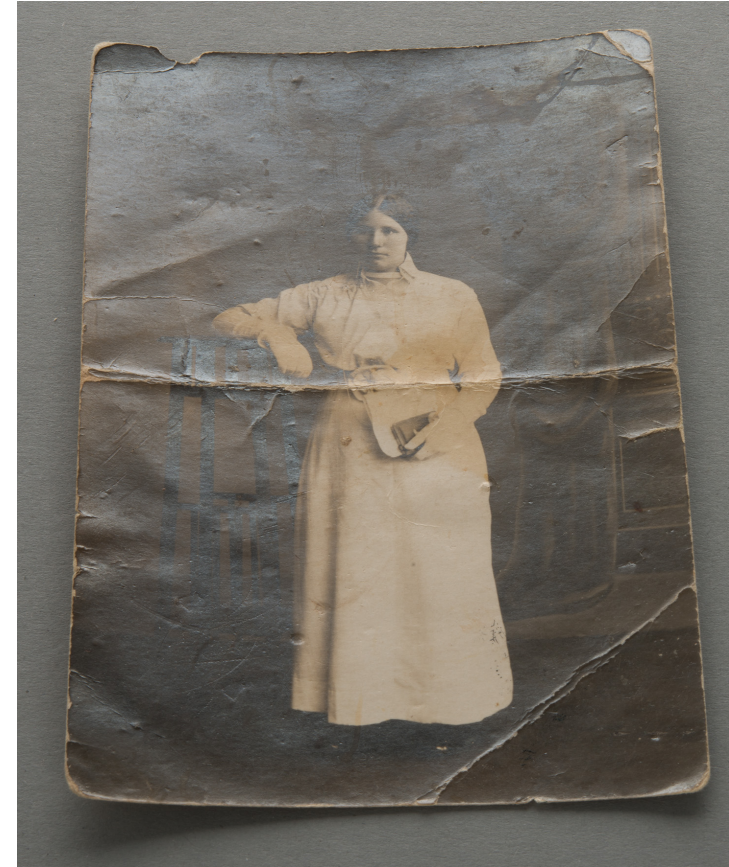
Foto 58 Pilt on mitmest kohast murdunud. Murdejoonte kohalt on emulsioon barüüdikiht murdunud. Kahjustusaste 2 – ettevaatlikul käsitlemisel ei kahjustu foto edasi, emulsiooni- ja barüüdikiht võib murdejoonte juurest eralduda.

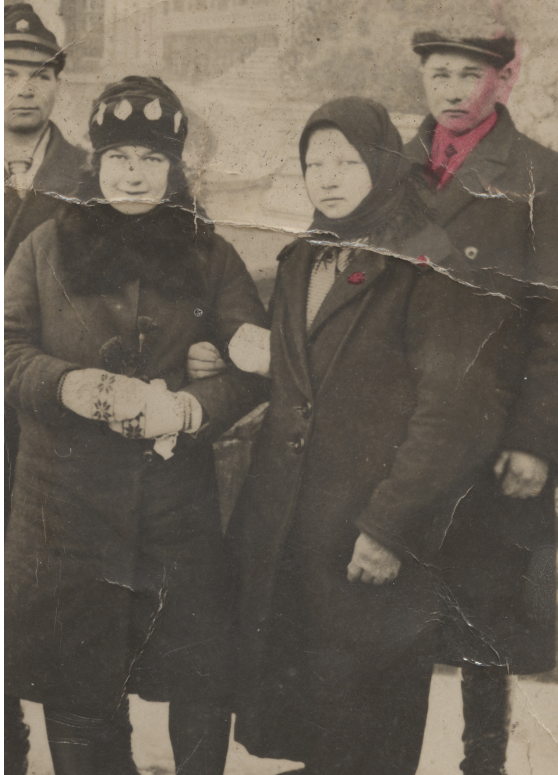
Foto 59 Foto alumises osas ja üleval vasakul meesterahva õla juures olevad murdejooned ei läbi fotopinda äärest ääreni. Kahjustusaste 2 – ettevaatlikul käsitlemisel ei kahjustu foto edasi, emulsiooni- ja barüüdikiht võib murdejoonte juurest eralduda.

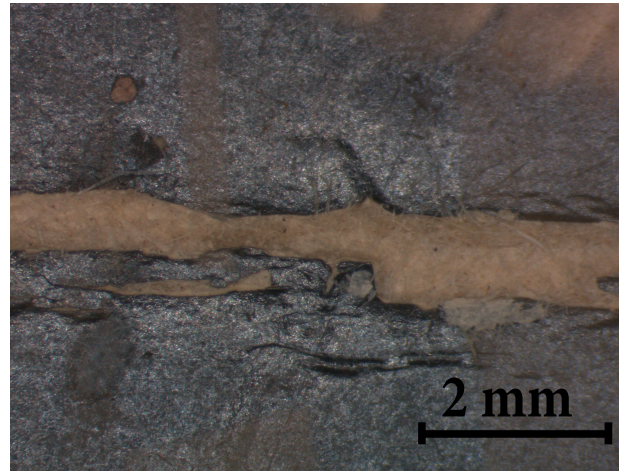
Foto 60 Suurendusel on näha murdunud barüüdikiht ja emulsioon. Kahjustusaste 2 – ettevaatlikul käsitlemisel ei kahjustu foto edasi, emulsiooni- ja barüüdikiht võib murdejoonte juurest eralduda.

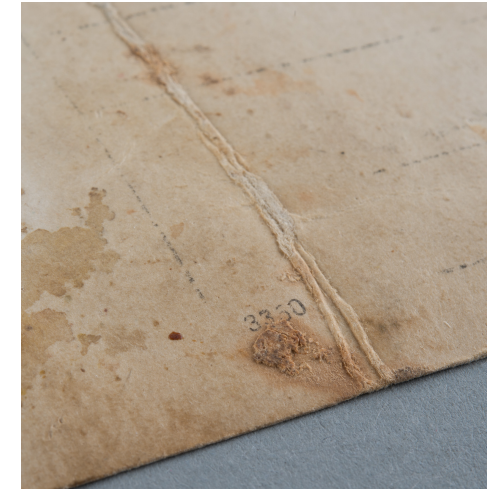
Foto 61 Murdejoon foto tagaküljel. Kahjustusaste 2 – ettevaatlikul käsitlemisel ei kahjustu foto edasi.

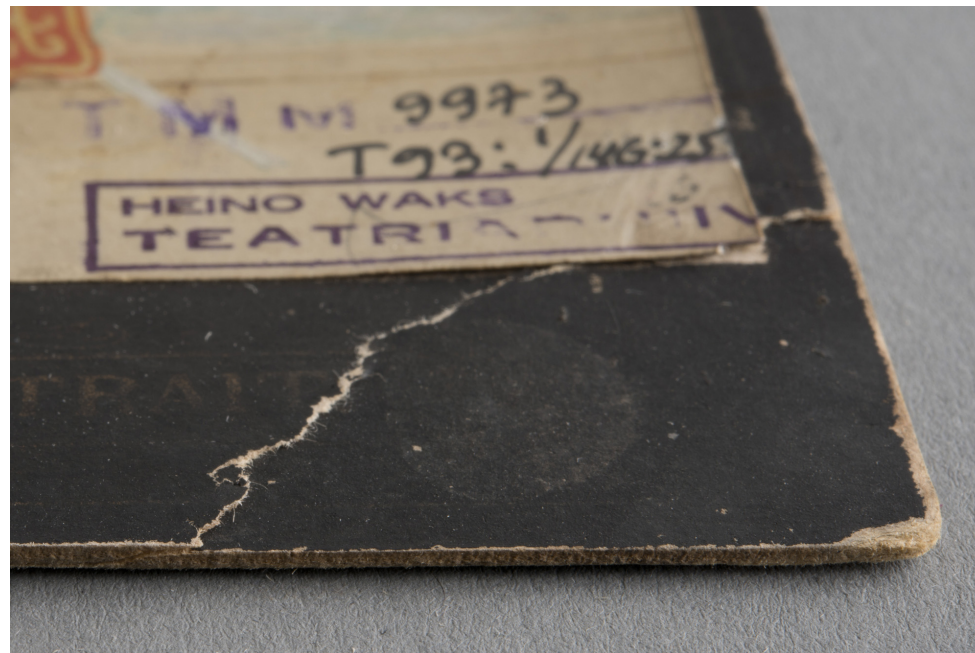
Foto 62 Kartongi nurk on murdunud.
Kahjustusaste 2 – ettevaatlikul käsitlemisel ei kahjstu foto edasi.

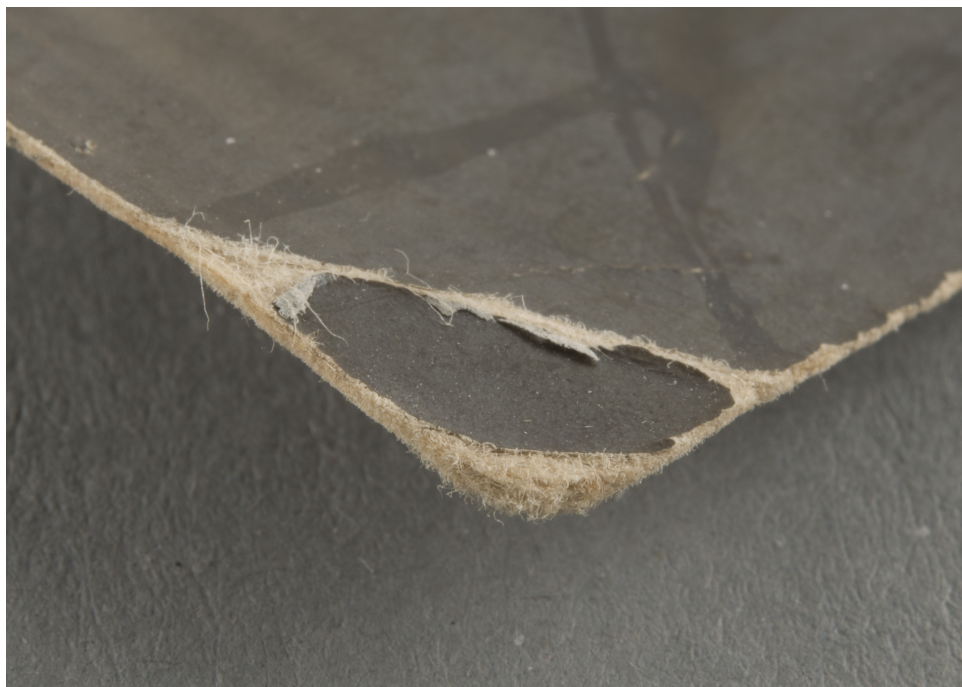
Foto 63 Murdunud nurk on kulunud, murdejoone juures on näha paberikiudusid ja põhimikust eraldunud barüüdi ja emulsioonikihti. Kahjustusaste 2 – ettevaatlikul käsitlemisel ei kahjustu foto edasi.

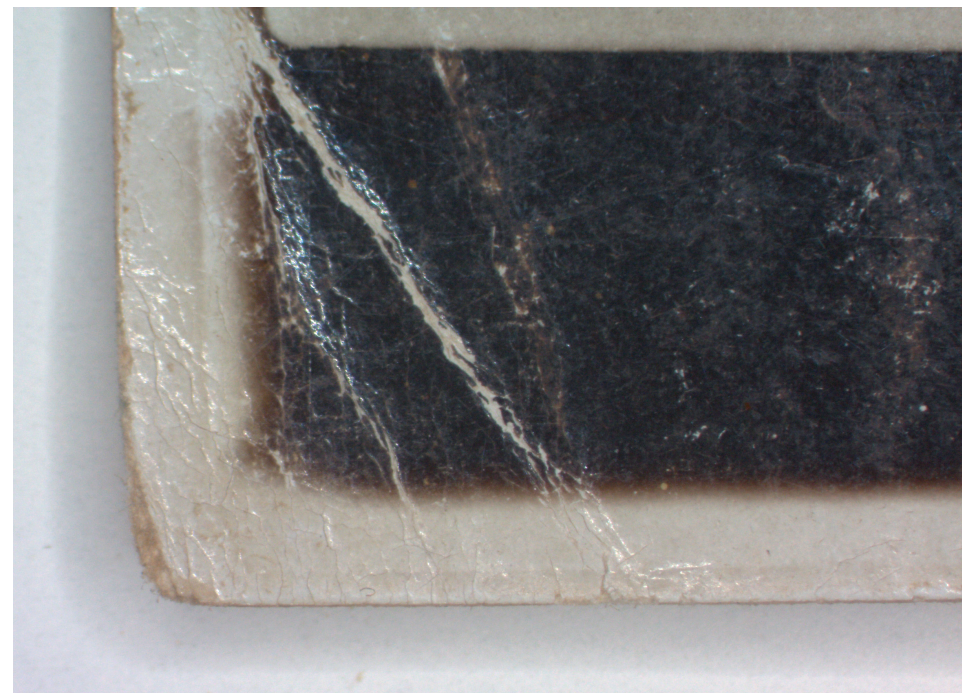
Foto 64 Foto nurgas on kolloodiumemulsioon murdunud, foto nurga juures on näha pragunevat barüüdikihti. Kahjustusaste 2 – ettevaatlikul käsitlemisel ei kahjustu foto edasi.

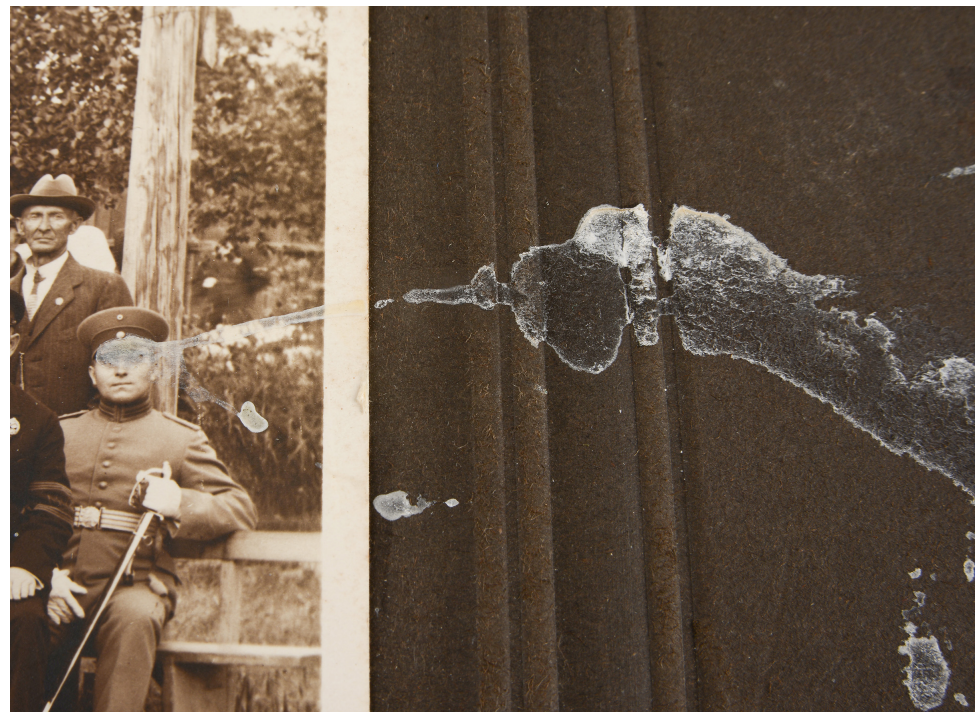
Foto 65 Foto pinda katab õhuke valge kiht. Kahjustusaste 1 – kiht eraldub pinnalt.

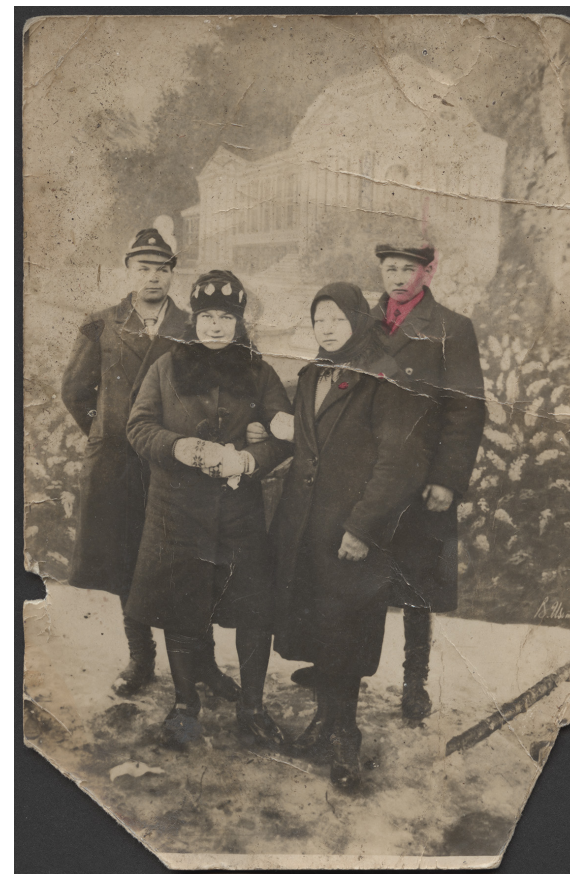
Foto 66 Foto on kaetud mustusega. Kahjustusaste 2 – mustusekiht võib kahjustada fotot ja olla toiduks mikroorganismidele.

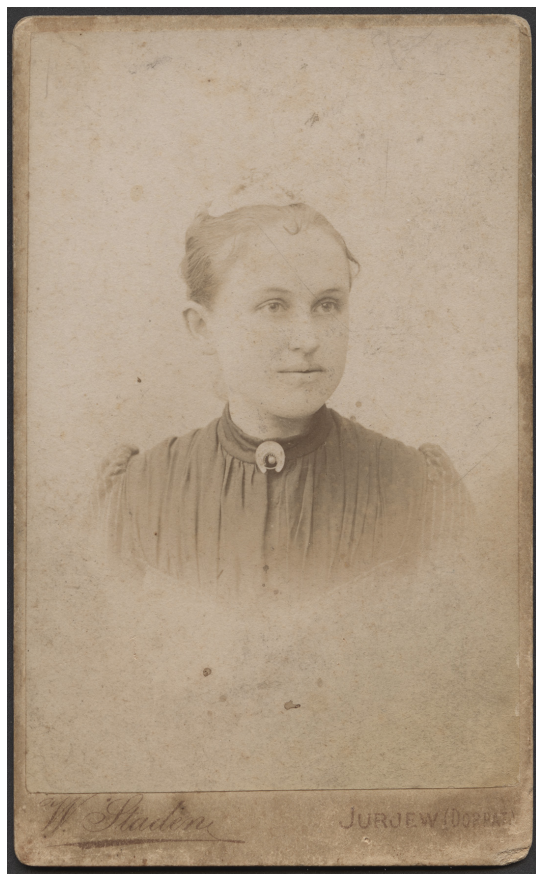
Foto 66 Foto esikülg on kaetud mustusekihiga. Kahjustusaste 2 – mustusekiht võib kahjutada fotot ja olla toiduks mikroorganismidele.

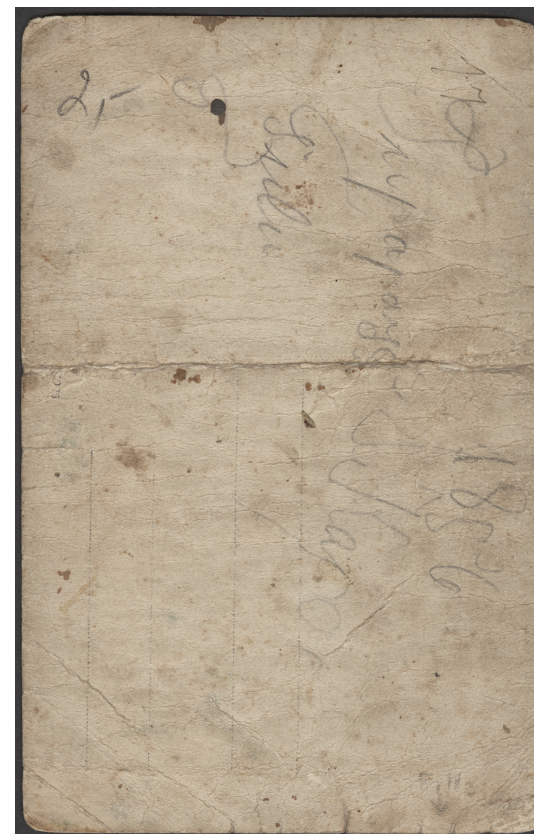
Foto 67 Foto tagakülg on määrdunud mustusekihiga osaliselt on mustus paberikiududes. Kahjustusaste 2 – mustusekiht võib kahjutada fotot ja olla toiduks mikroorganismidele.

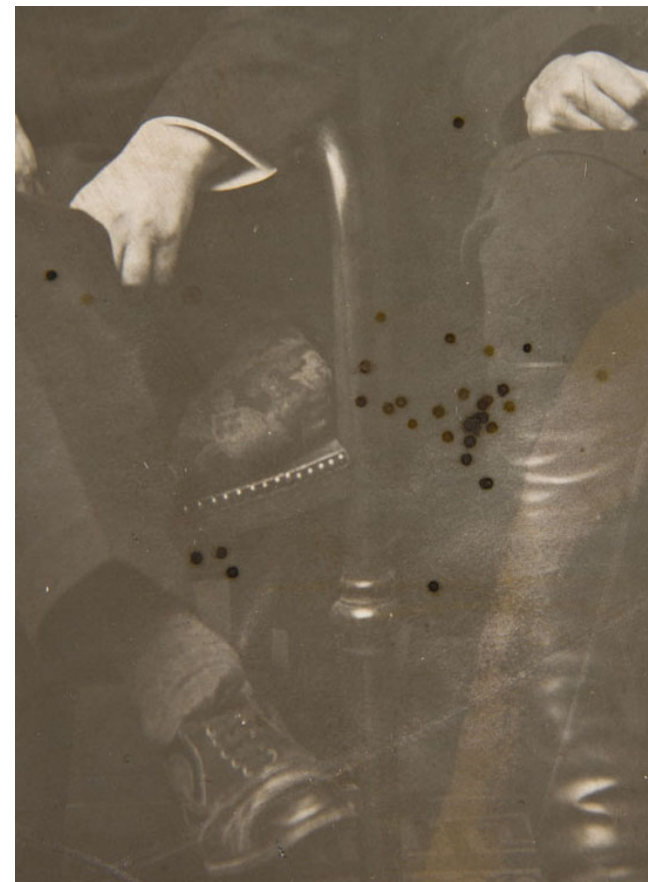
Foto 69 Emulsiooni pinnal on kogum putukate ekskremeente, heledamates kohtades on kärbsmust eemaldatud, järele on jäänud tumedam plekk. Kahjustusaste 2 – kahjustus võib olla materjali lagundav.

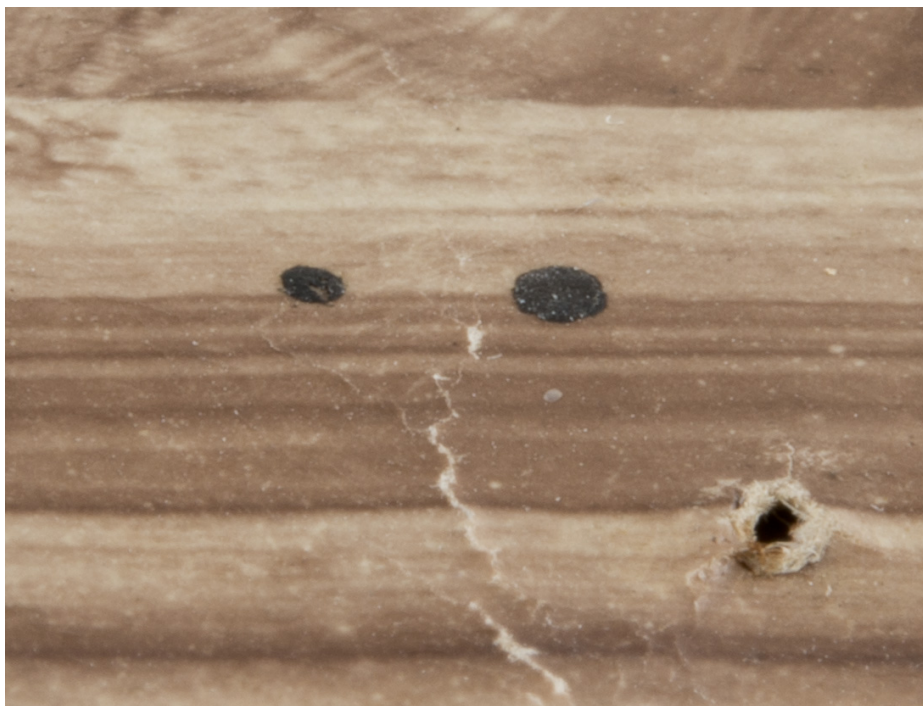
Foto 70 kärbssemust lasub fotol relfeefsete ümarate täppidena. Kahjustusaste 2 – kahjustus võib olla materjali lagundav.

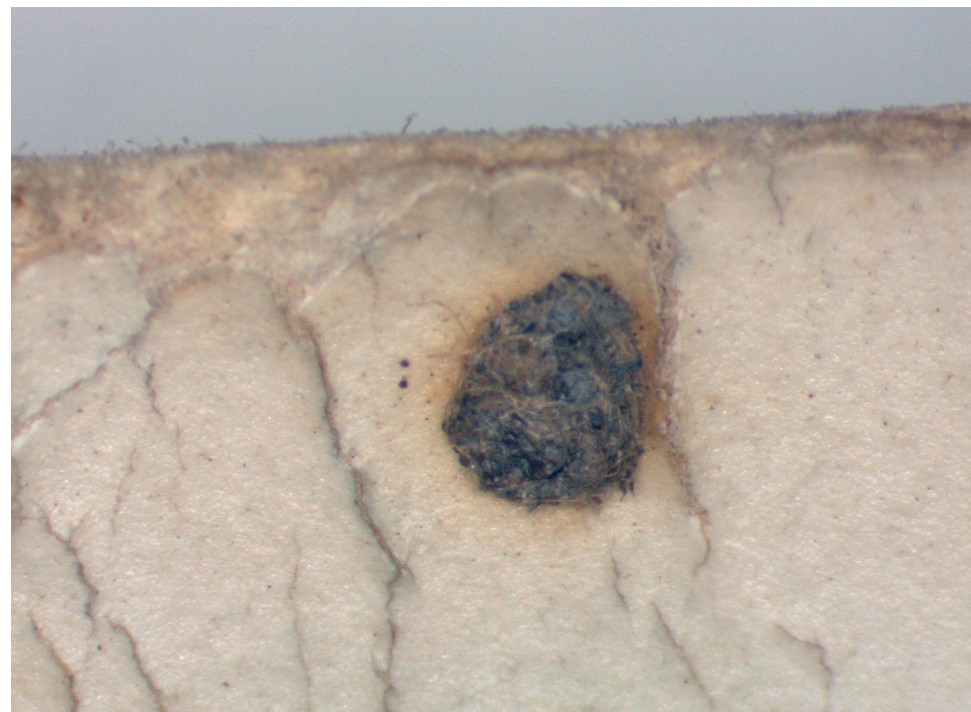
Foto 71 Kärbssemust suurendatult, ümber kuhila on näha kollane plekk. Kahjustusaste 2 – kahjustus võib olla materjali lagundav.
