KÄRDLA MAAKELDRID
Ajalooline ülevaade, välitööde analüüs, väärtused ja ettepanekud säilitamiseks

2017/2018 õppeaasta
Arhitektuuri konserveerimise ja restaureerimise täiendkoolituskursuse lõputöö

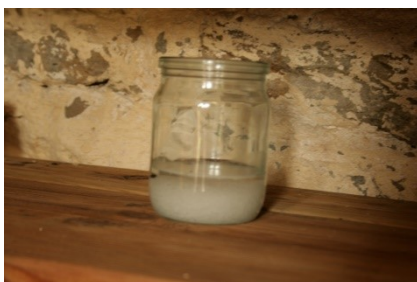
Enamasti hindasid omanikud oma keldri heaks või väga heaks, 13 omanikku kurtsid liigse niiskuse või kevadise vee sisse tulemise üle (ill 36). Mitmel keldril oli probleeme võlvide sissevajumisega (ill 38), ukseilluste läbivajumisega (ill 22, 23, 34) ja esiseina väljavajumisega (ill 37). Viimase vastu oli astunud samme uue esiseina ladumise abil või püüdega kindlustada seina selle vastu laotud uue müüri toel. Üksikutel juhtudel arvati keldripõrandate vajumiseks olevat vesiliiv (kahel korral).

36. Liigniiskumisest tekkinud vesi.

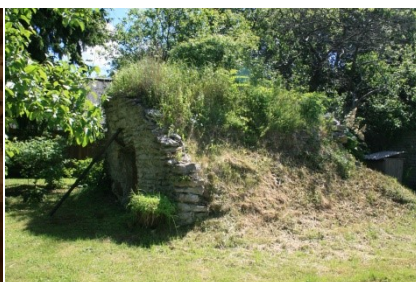
37. Meetodid esiseina vajumise vastu.

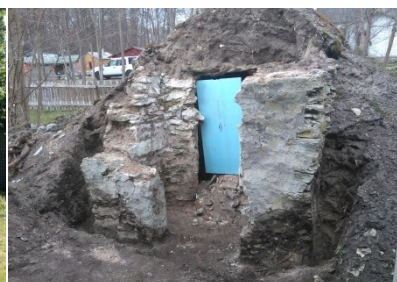
38. Hävinud võlv.

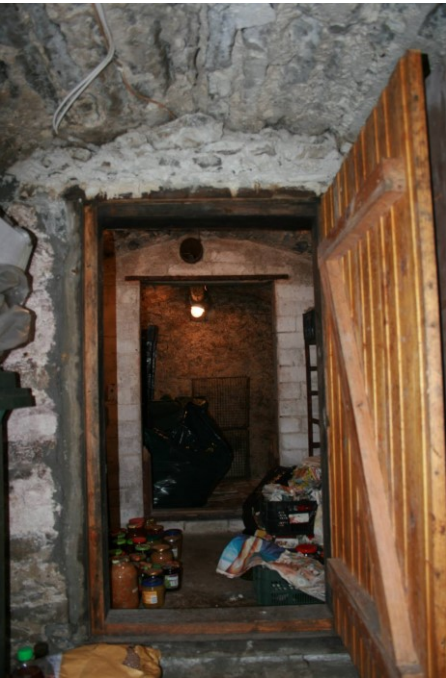
MÄRKUSED 1960. aastatel ehitas omaniku (Sõrult pärit proua) kadunud abikaasa keldrile silikaatkividest vaheseina, et eraldada hoidiseid ja juurikaid. Kelder on kaetud olnud lubikrohviga. Omaniku sõnul on tegemist väga hea keldriga.		DETAIL
