**Tänavotsa talu lauta ja küüni tehnilise seisundi analüüs ja  
ettepanekud restaureerimistöödeks**

Tänavotsa talu, Suurküla, Lääne-Harju vald, Harju maakond  
(katastritunnus 56202:001:0423)

Arhitektuuri konserveerimise ja restaureerimise täienduskoolituse lõputöö

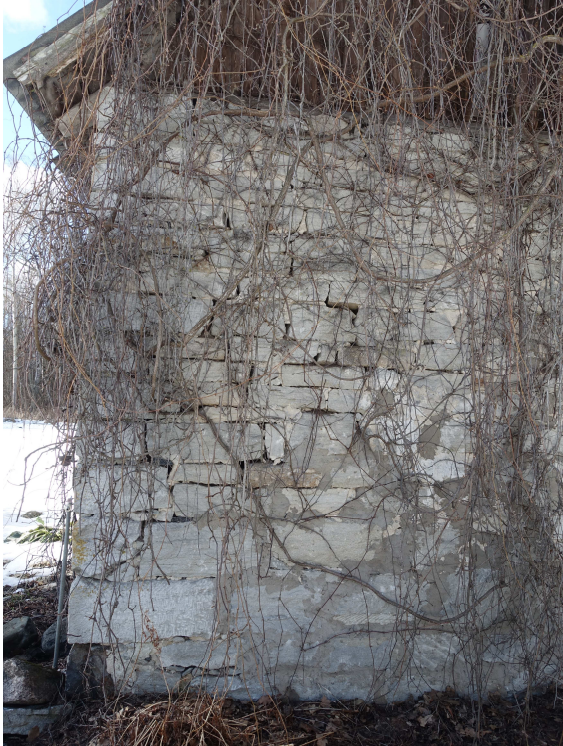
16. Müüritise mördi puudumine lõunapoolsel seinal vasakul. 17. Edelapoolne nurk, näha seina kahjustused.

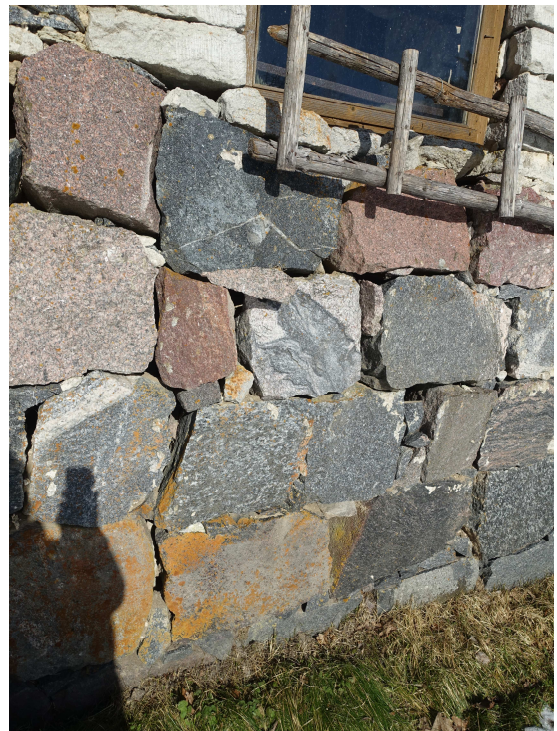
24. Sama, teine vaade

1. Avariiseisundis olevad põhja- ja läänepoolsed seinad tuleb osaliselt demonteerida. Säilitada taastamisel läänepoolset seinu, mis koosneb suurteks tükideks purustatud graniidist (maakivi), dolomiidist ja marmorist. Müüritise taastamiseks tuleb kasutada restaureerimisel kasutatavaid valmis lubimörte.
2. Tuleb lahti võtta ja taastada marmorist kaarsillused. Akna avadesse on soovitatav paigaldada kohalikust marmorist valmistatud äravooluplaat vihmavee ärajuhtimiseks. Selleks, et tuua rohkem päevavalgust ruumi, võib läänepoolsesse seinu rajada veel ühe aknaava, vormistades see sarnaselt olemasolevatele aknaavadele (kaarsillus, töödeldud põsekivid).
3. Hoone seest- ja väljastpoolt on vaja puhastada kõik kahjustatud veelaud ja täita tühjad kividevahelised vuugid identse lubja-mördi abil. Nurkade taastamisel tuleb kivid säilitada ja paigaldada need samal kujul.

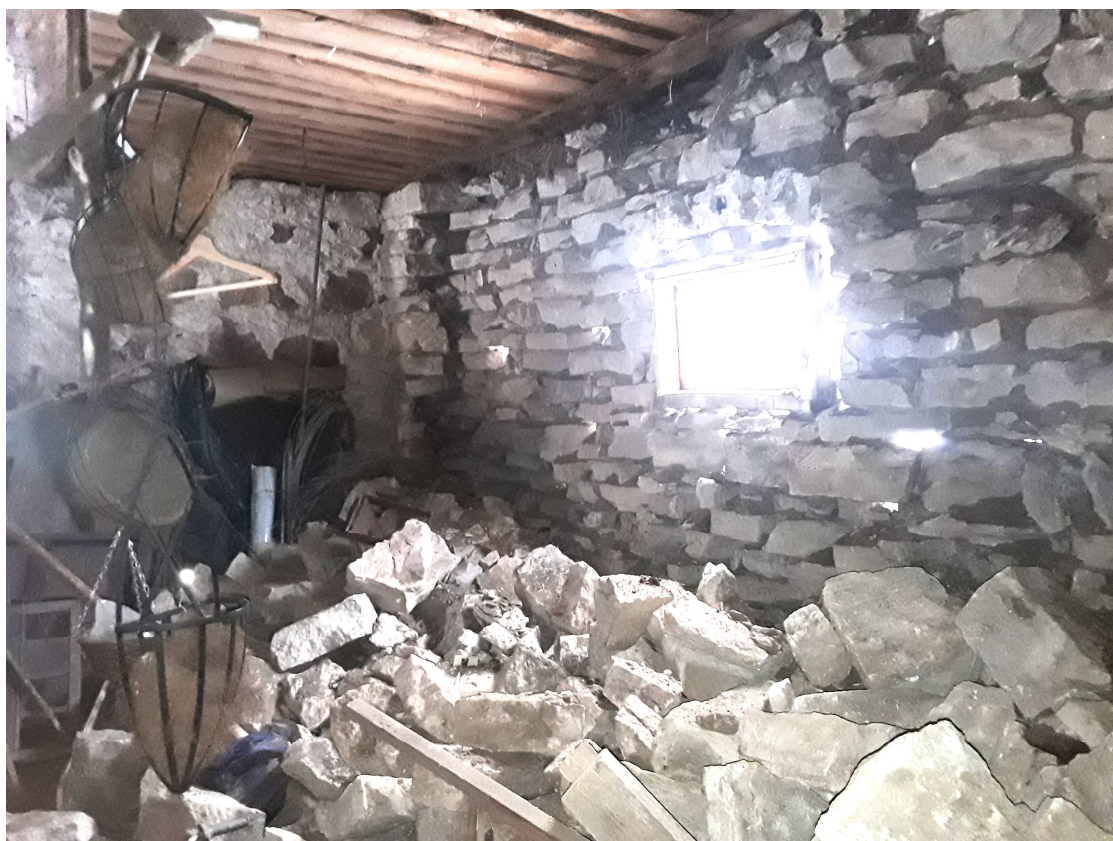
Põhjapoolne külg on seest lagunened: kõik kivid on kokku kukkunud ja ilmastikuolude tõttu on praktiliselt kogu müürimört seina välispinnas välja puhutud ja maha pestud ning kivid seisavad üksteise peal praktiliselt ilma mördita (ill. 26, 27, 28). Läänepoolne sein on samuti avariiseisundis (ill. 20, 21, 22, 23, 24, 25). Lauda vasakus osas asuv aken on ilma veelauata, selle tagajärjel sattus vesi seina sisse ja pressis graniidist kivid välja. Üle poole kogu seina pindalast on kivid samuti üksteise peal ilma mördita. Ida- ja lõunapoolses lauda konstruktsioonis on mört osaliselt puudu, mis samuti aitab kaasa järkjärgulisele hävimisele (ill. 5, 6, 7, 13). Sisemisel ülevaatusel on näha krohvimata seinu. Põhjapoolne sein on seest hävinud. Fotol 44 on hästi näha ida poolel asuva silluskaare hävinemise protsesse seestpoolt. 30% sisemiste seinte kivimüüritise kogupindalast tuleb taastada. Laudas on säilinud laudpõrand, aga ainult osaliselt (ill. 40, 45). Ehitise ida-, lõuna- ja läänepoolsetel külgedel kasvab looduslik viinamari, mis hävitab samuti lubjast müürimörti. Lõuna- ja idaosas paiknevad väravad on kahe poolega, puidust, mis on valmistatud uutest standardlaudadest. Lihtsate sepistatud hingedega väravad on riputatud sepistatud hingedele, mis on paigaldatud müüritisvuukidesse. Väravad on kinnitatud hingedele kaasaegsete kroomitud metallist poltidega. Kuid aknad on säilinud esialgsel kujul. Kõik avad on ehitatud kaarsillustega kohalikust nn Vasalemma marmorist.

26. Lagunenud põhjapoolne sein, vaade seest.

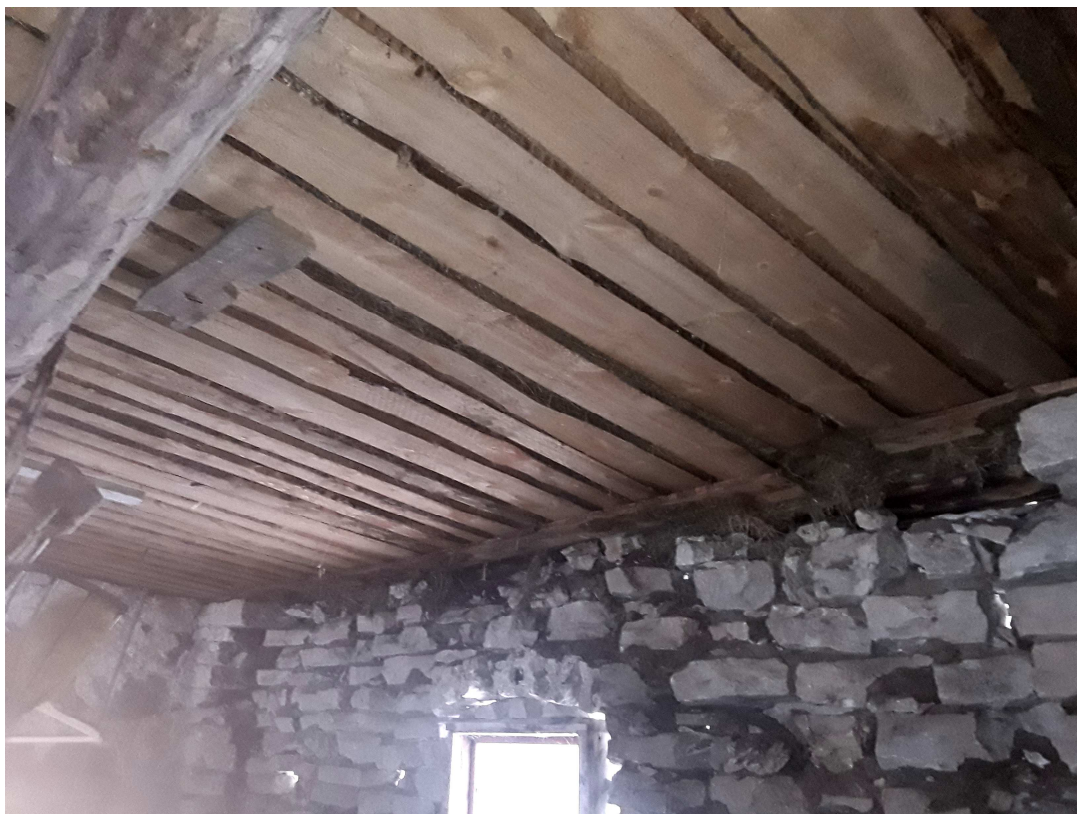
27. Alla vajunud vahelagi.

Olemasolevad palkidest kandjatega vahelaed tuleb täiendavalt tugevdada ning lisada sama palkide arv, mis toob kaasa kogu katusekonstruktsiooni täiendava tugevdamise.

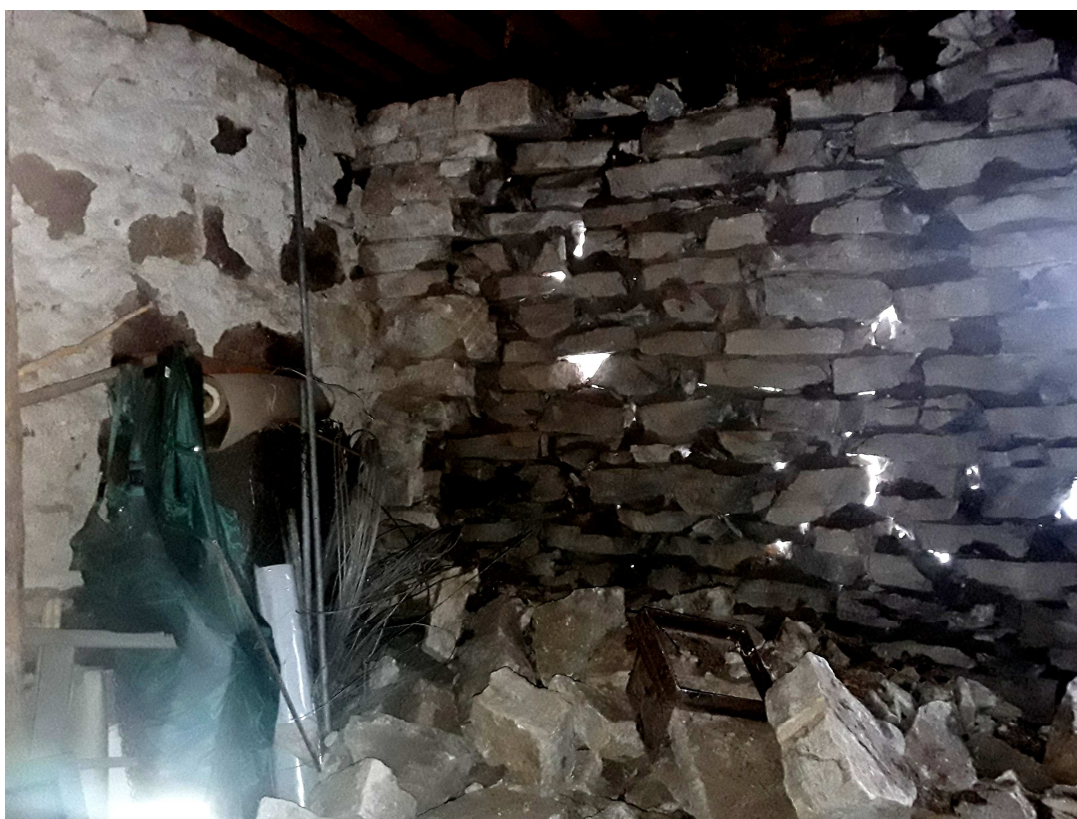
28. Lagunenud põhjapoolne sein, vaade seest.

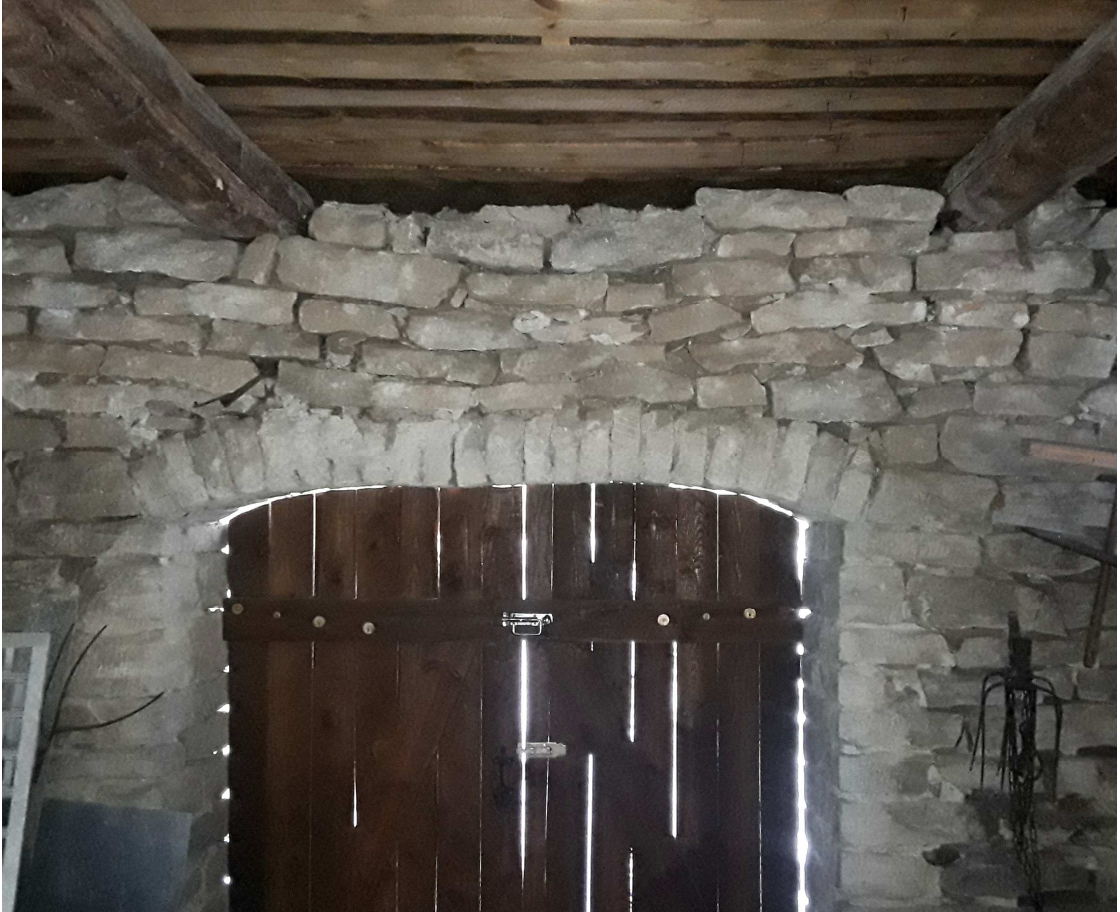
44. Kaarsilluse lagunemine idapoolsel seinal.

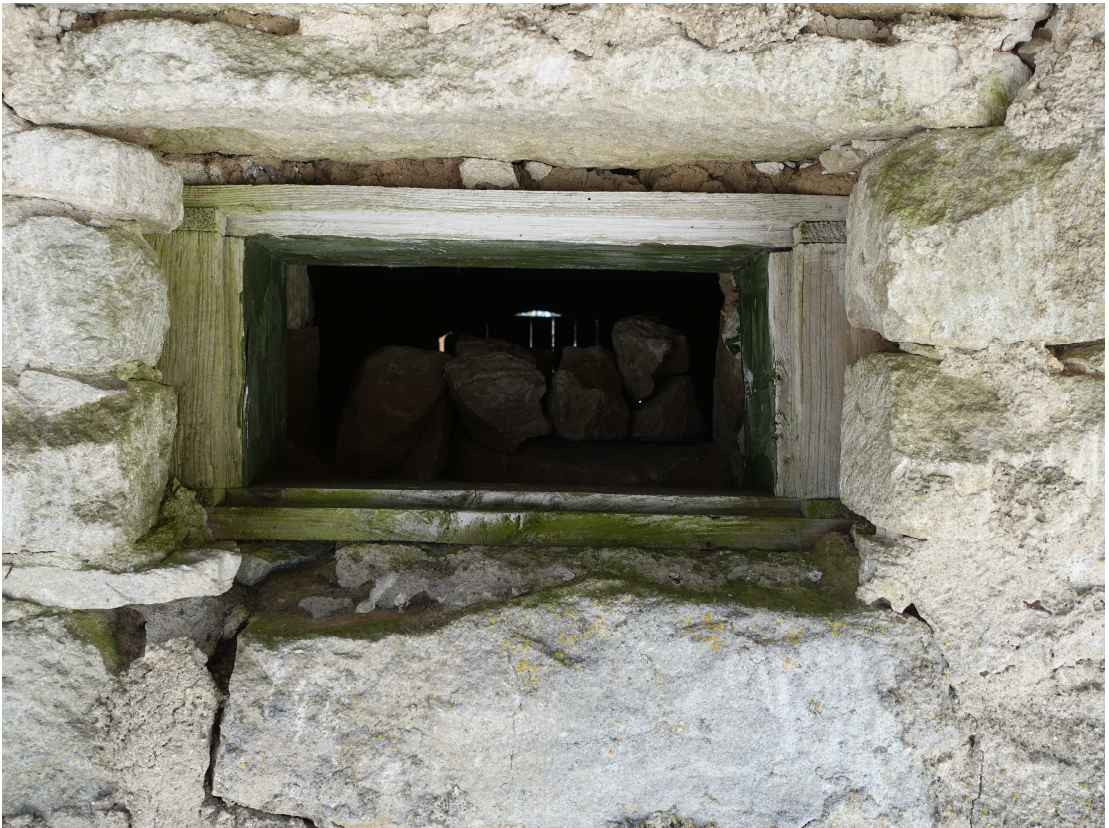
3. Seinad tuleb väljastpoolt puhastada taimestikust ja täiendada kõik müüritise vuugid lubimördiga.
4. Aknaava on avariiseisundis, tuleb parandada selle kaarsillust.

47. Küüni aken.

5. Aknaplokk tuleks asendada uuega, mis on valmistatud kuivast saematerjalist vastavalt originaalmõõtudele ja profiilidele. Paigaldada marmorplaat vee äravoolu jaoks.

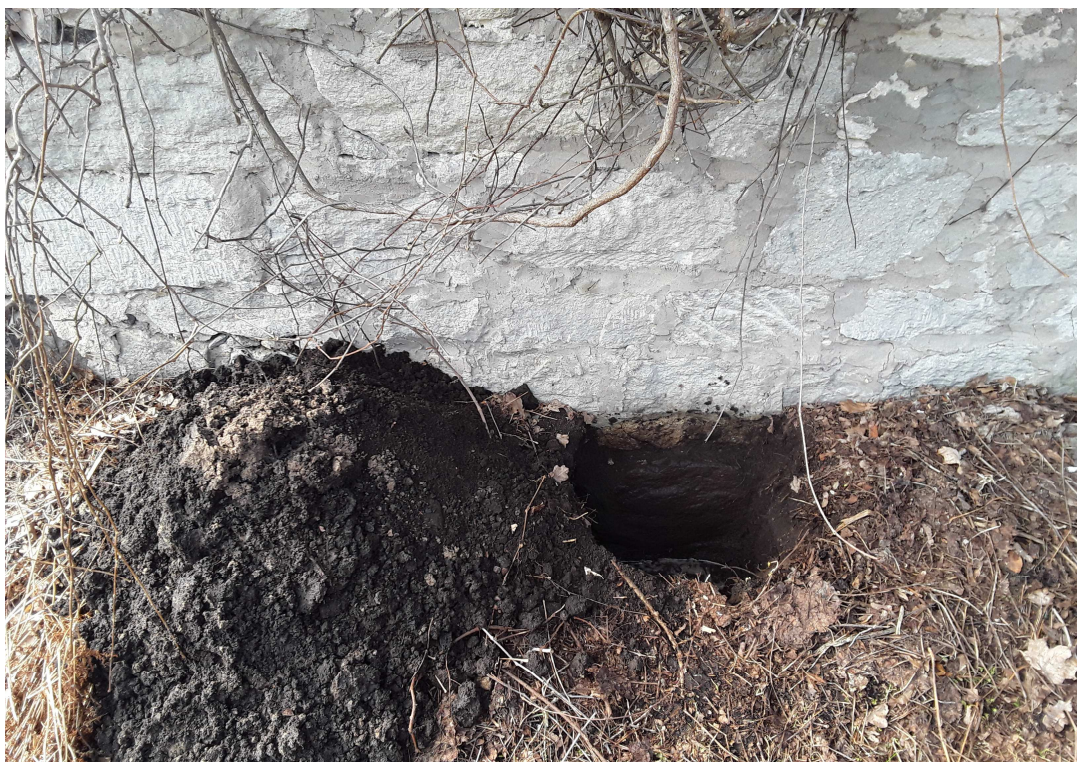
talude ehitised (ill. 58, 59, 60, 61). Kuid arvestades seda, et šurfi kaevati varakevadel, võis kõrget veetaset mõjutada ka lumekihi sulamine, mis tekitab mulla veega üleküllastamist.

58. Lõunapoolse šurfi üldvaade.

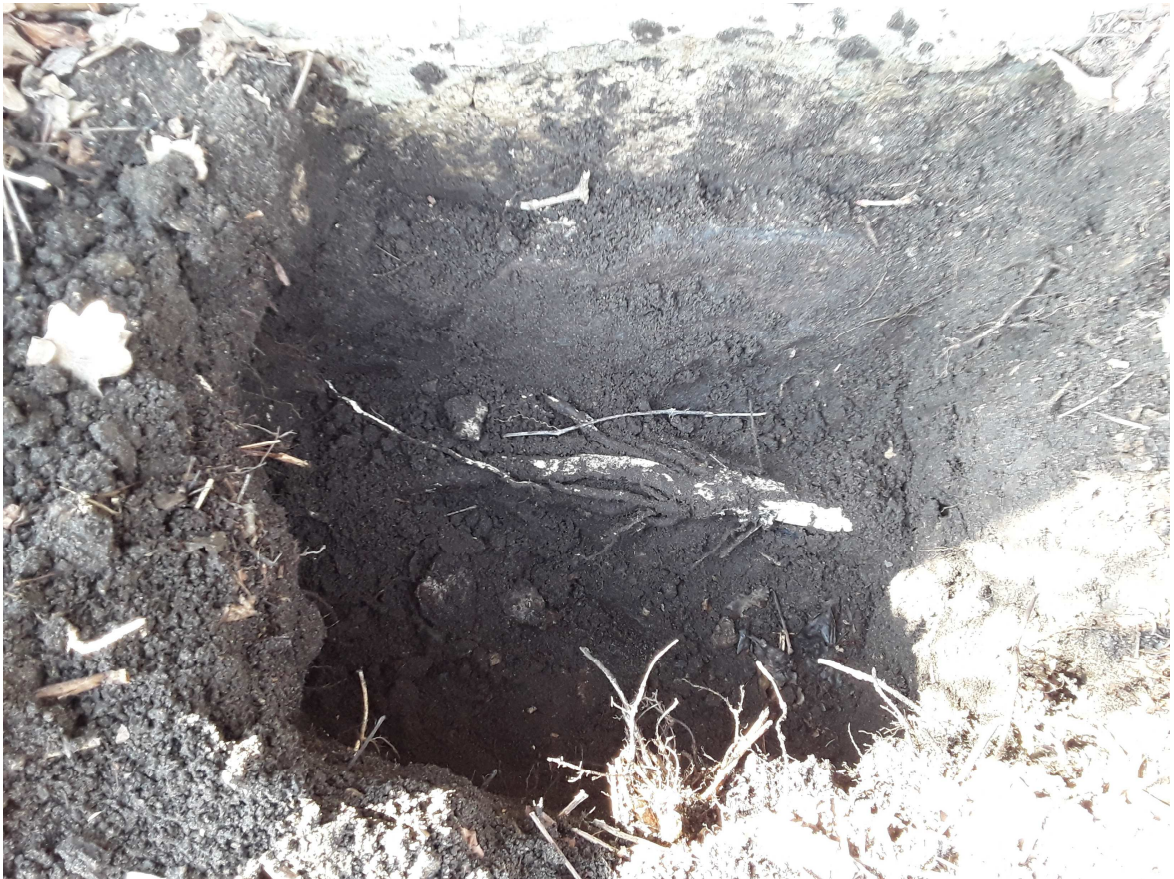
Laudahoone vundament on rajatud paekivi müüritisest, mille seisukorra hindamine on raskendatud sest konstruksioone ei pääse tervikuna hindama. Käesoleva lõputöö raames kaevati ainult üks šurf. Seega tuleb vundamendi puhul tugineda rohkem kaudsetele näitajatele, mis võivad anda vundamendist rahuldava ülevaade. Laudahoone lääne- ja väiksemal määral ka põhjaseina ääres kasvab metsviinapuu. Tavaliselt puud, mis kasvavad hoonele nii lähedal omavad vundamendile kahjustavat mõju.

59. Lõunapoolse šurfi üldvaade peale valmimist, näha juured piki vundamenti.

1. Eemaldada pinnas kuni vundamendi aluseni, puhastada müüritise vuugid, kuivatada pind ja parandada mörti.
2. Töödelda vundament hüdroisolatsiooni määrdega ning paigaldada soojustusmaterjal 100 mm kinnitustüübleid kasutamata.
3. Soojusmaterjali peale paigaldada vundamendikate ning viia see vundamendi alumisel tasapinnal 1 m kaugusele horisontaalis.
4. Tagasitäitmiseks kasutada liiva, tampides seda tasaseks 2-3 etapis.
5. Tasaseks tambitud liivale on soovitatav paigaldada kivist plaadid, laiusega miinimum 400 mm, kuid mitte laiem kui on katuseräästa ulatus.
6. Täita kiviplaadide vuugid liivaga.

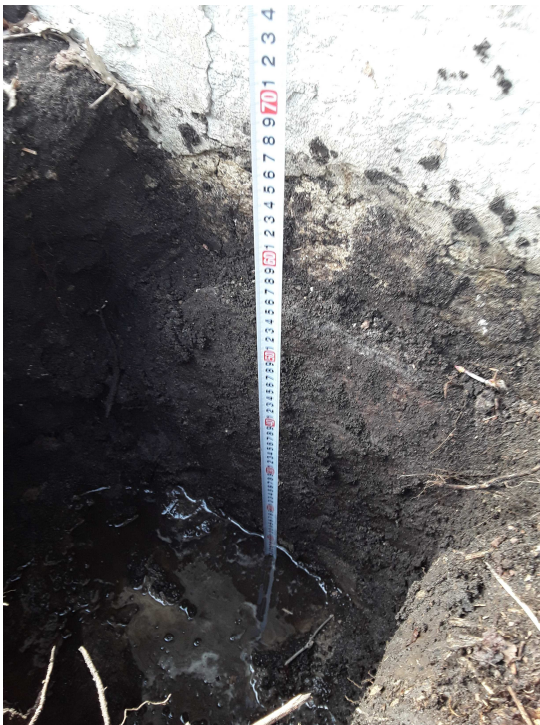
Vundamendi konstruktsioon: vundamendi alus paikneb 650 mm sügavusel liivapadjal. Vundament on ehitatud lõhestatud graniidikividest lubimördil. Vundamendi vaatlusel ei ole konstruktsiooni kahjustusi tuvastatud ja vundament on rahuldavas seisukorras. Šurfi kaevamise ajal põhjas tekkis vesi, mis räägib kogu pinnase madalast tasemest, millel asuvad

60. Šurfis vundament 65-70 cm sügavusel.
