P. Süda 9/2 eritingimused

2017/2018 õppeaasta
Arhitektuuri konserveerimise ja restaureerimise täiendkoolituskursuse lõputöö

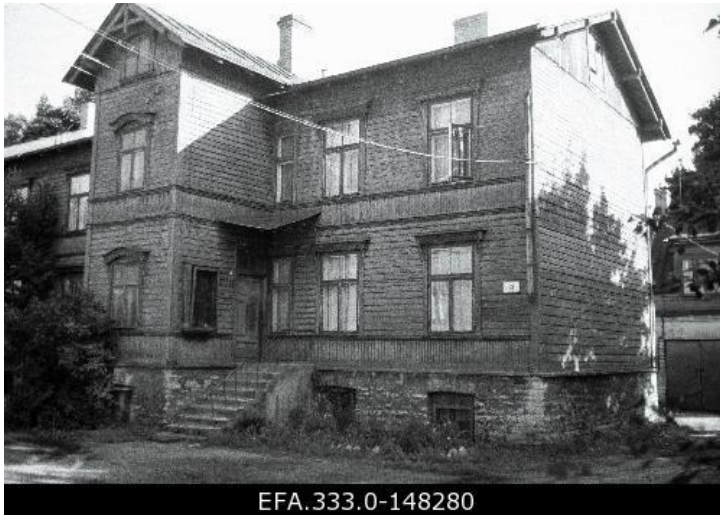
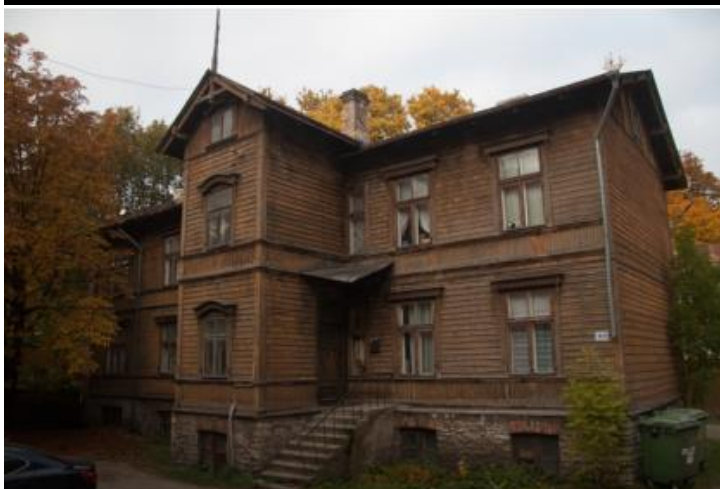
12. 20 aastaga on vähe muutunud: vihmaveetoru on ikka sama koha pealt katki ja varikatus sama vajunud.

- Vihmaveesüsteem tuleb täies mahus uuendada.

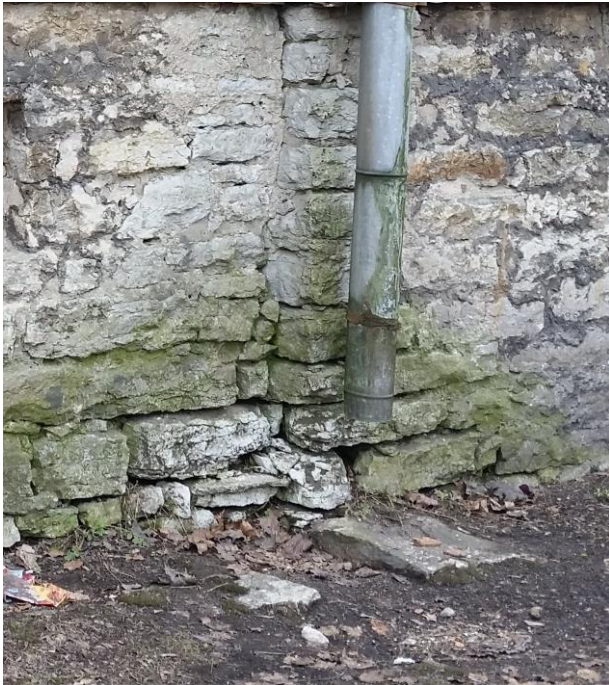
Hoonel on piirkonnale iseloomulik kõrge Lasnamäe paekest krohvimata sokkel. Kohati on näha tsementkrohviga teostatud parandusi. Vajumisi ja suuremaid pragusid märgata pole. Soklil on mitmes kohas ebapiisavast vihmaveesüsteemist põhjustatud niiskuskahjustused. Poolikult rennilt otse soklile voolanud vihmavesi on uhtunud vuukidest lubimördi ning tagafassaadil vohab vetikas. Suuremad kahjustused ongi hoone tagaküljel. Pikemas plaanis võivad hakata soklit kahjustama ka seinä ääres kasvavate puude juured ning otse seinä äärde rajatud peenrad. Soklikorruse aknapealsed on kitsamate akende puhul vormistatud punaste tellistega, kolmeosaliste akende puhul paekestiga.

14. Niiskuskahjustus ja tsementkrohviga teostatud parandused sokliosas

- Sokli kivilao irdunud vuugid tuleb täita lubimördiga.
- Murenenud kivid tuleb asendada uute paekividega.
- Soklit ei tohi krohvida.

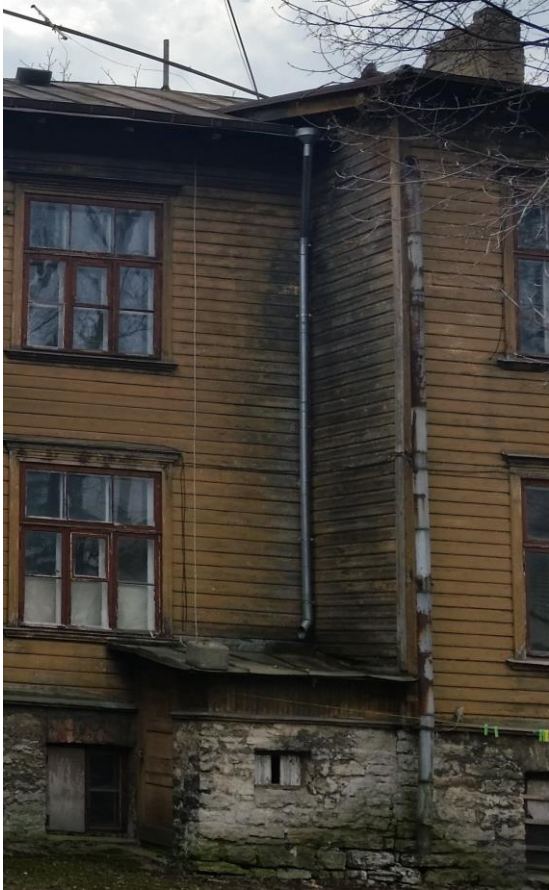
Laudis on kaetud linaõlivärviga, mis aja jooksul on maha kulunud. Esiküljel pole suuremaid kahjustusi, ainult värvi irdumine. Hoone tagaküljel on voodrilaudadel ulatuslikud niiskuskahjustused.

Laudise ja sokli vahel asub veelaud, mis on poole maja ulatuses kaetud plekiga, teise poole ulatuses on plekk eemaldatud ning veelaud on rohkem kahjustunud. Loodeküljele on ehitatud silikaattelistest tulemüür.

17. Ulatuslik niiskuskahjustus hoone tagaküljel

- Säilitada ja restaureerida võimalikult palju originaalseid detaile nagu horisontaallaudis, püstlaudadest vahevööd, karniisid, nurgalauad, avatäidete piirdelauad. Kahjustunud detailid asendada koopiatega.
- Laudiselt tuleb eemaldada lahtine värv ning katta uuesti linaõlivärviga.
- Sokli veelaud tuleb asendada või proteesida.

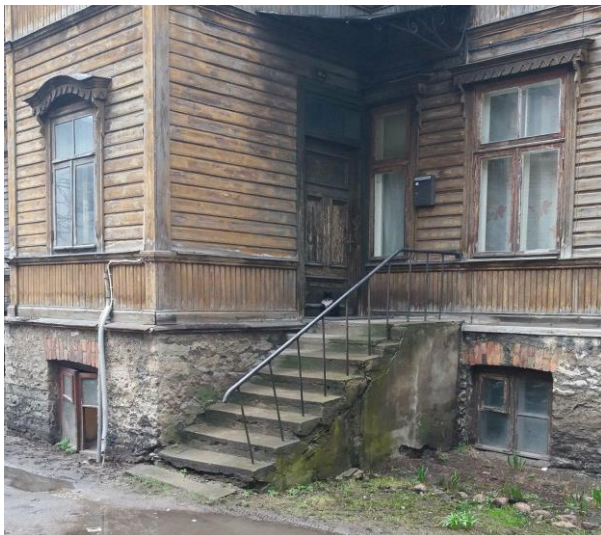
Mõlema sissepääsu kohal paiknevad varikatused, mis toetuvad ühele sepiskonsoolile. Puidust varikatust katab plekk. Mõlemad varikatused on tugevasti vajunud.

Nii pea- kui ka tagasissepääsu ees asuvad paekivist välitrepid. Esifassaadil asuv trepp on kaetud betoonvaluga. Mõlemal ilmastiku käes oleval trepil on niiskuskahjustused. Trepid on vajunud ning astmetes on suured praod. Halvas seisus on ka metallist trepikäsipuu.

23. Välitrepp ja varikatus hoone esiküljel

- Mõlemad varikatused tuleb restaureerida ning säilitada algsetel kohtadel.

- Mõlemad välitrepid tuleb restaureerida paekivitreppidena ning säilitada algsetel kohtadel.

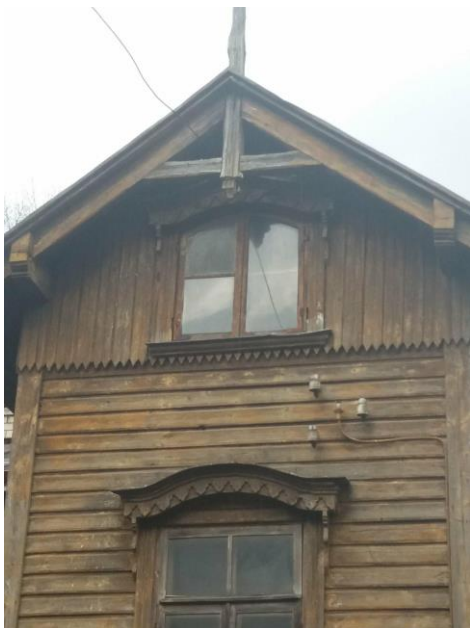
Lahtise räästa alt paistavad saelõikelised sarikaotsad. Esifassaadi trepikojamahu viilu kaunistab rippvardaga ehispenn.

24. Rippvardaga ehispenn ja saelõikelised sarikaotsad trepikojamahul

- Restaureerimisel tuleb säilitada katuse olemasolev kuju.
- Katuse kandekonstruktsioone tuleb säilitada maksimaalselt.
- Saelõikelised sarikaotsad tuleb restaureerida.

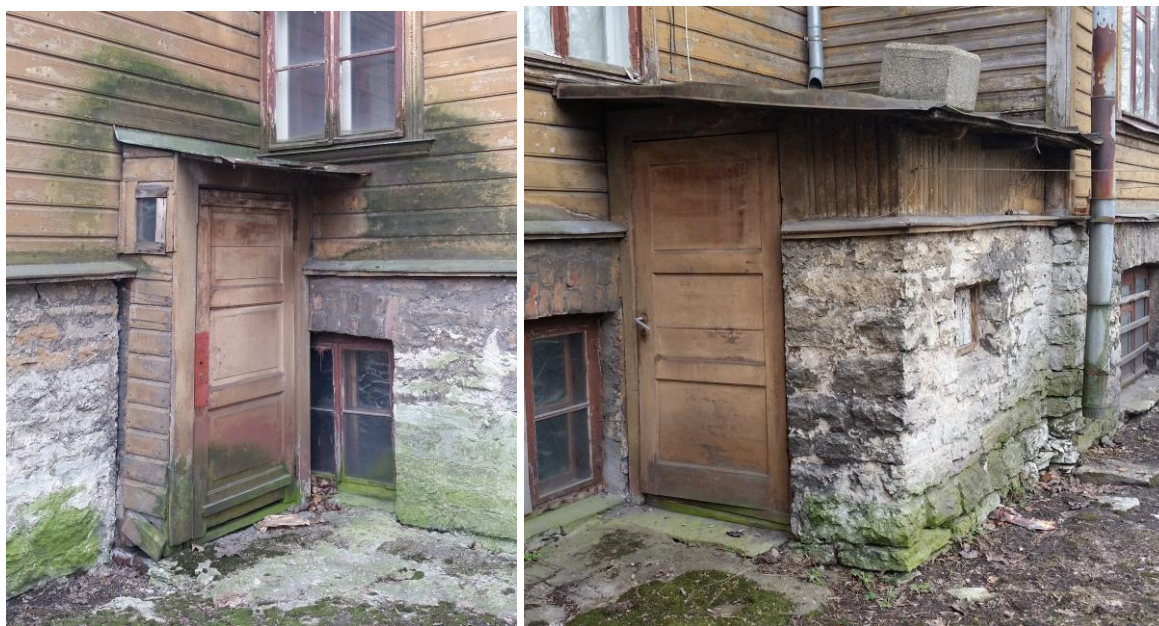
Hoone tagafassaadil asub hilisem juurdeehitis, mille kaudu pääseb keldrisse. Juurdeehitis on teostatud ülejäänud hoonega samu materjale ja ehitusjoont kasutades. Alumine osa on paekivist ning ülemine osa püstlaudadest. Ühes küljes on nõukogudeaegne uks ja teises väike klaasita valgusava. Pealt plekiga kaetud.

Hoone tagaküljele on ehitatud veel teinegi seinast veidi eenduv sissepääs keldrikorrusele. Sissepääs on ehitatud üleni puidust. Kui vastas olev sissepääs üritas järgida sobitumist ülejäänud hoonega, siis teine sissepääs seda ei tee. Sissepääs on ehitatud pooleldi soklikorruse akna ette ning sissepääsu ümber nii kiviosal kui ka laudisel on ulatuslikud niiskuskahjustused. Natsionaliseerimisdokumentide järgi võib arvata, et sissepääsud on rajatud keldrikorteritesse pääsemiseks.

25. Juurdeehitised keldrisse sissepääsuks hoone tagaküljel

- Hoone välisgabariitide muutmine on keelatud.
- Peale-, juurde- ja ümberehitised ei ole lubatud.
- Olemasolevad juurdeehitised võib vajadusel lammutada.
