**„Tallinn, Õle 10/1 muinsuskaitse eritingimused korterelamu  
rekonstrueerimiseks ja katusekorruse väljaehitamiseks“**

Objekti aadress (*Õle tn. 10/1, Tallinn, Harju maakond*)

2017/2018. õppeaasta  
Arhitektuuri konserveerimise ja restaureerimise täiendkoolituskursuse lõputöö

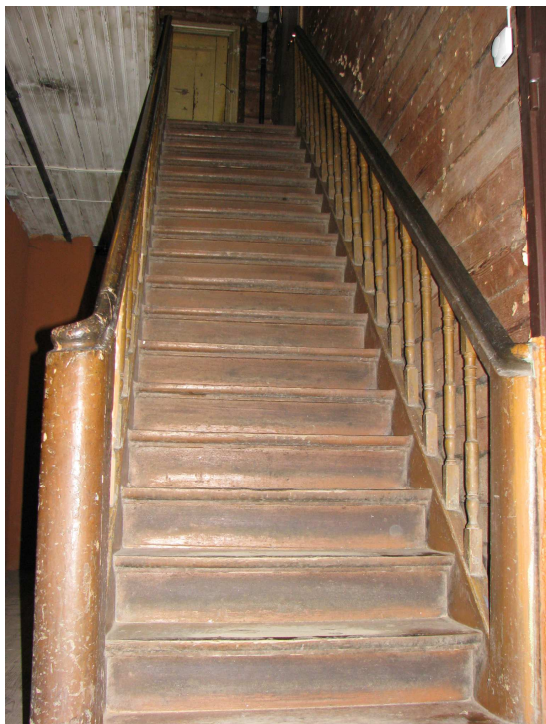
Foto 67. Puittrepp II korrusele.

**4.11.4.** Säilitada ja restaureerida teisele korrusele viiv 1903. aastal rajatud puittrepp. (Foto 67.)

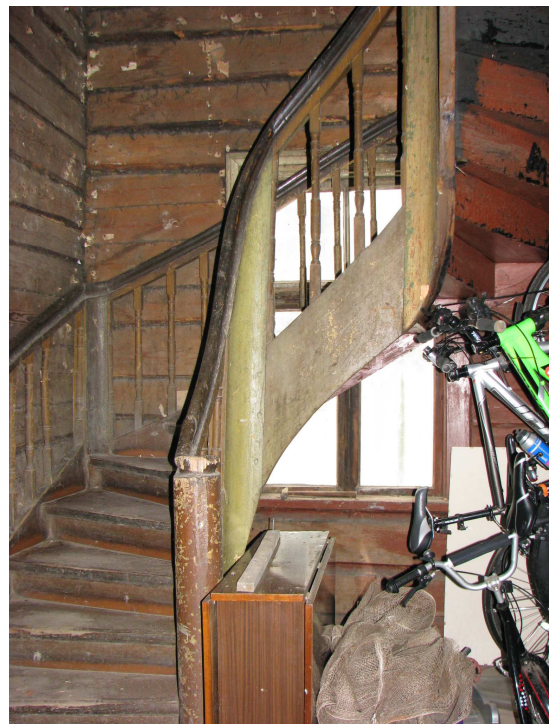
Foto 68. Puidust keerdrepp II korrusele ja pööningule.

**4.11.5.** Säilitada ja restaureerida teisele ja pööningukorrusele hoovi poolt viiv 1903. aastal rajatud puidust keerdtrepp. (Foto 68.)

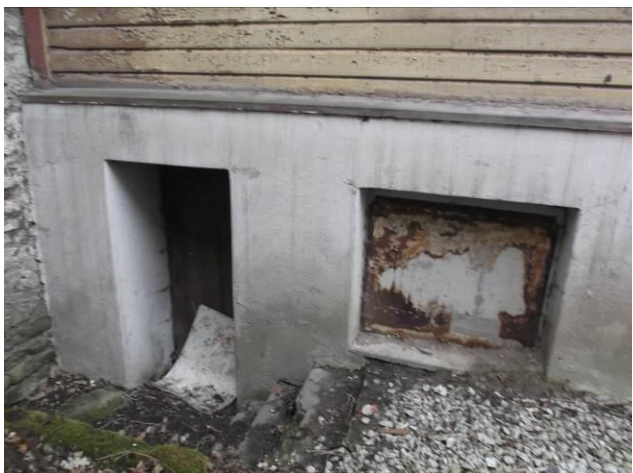
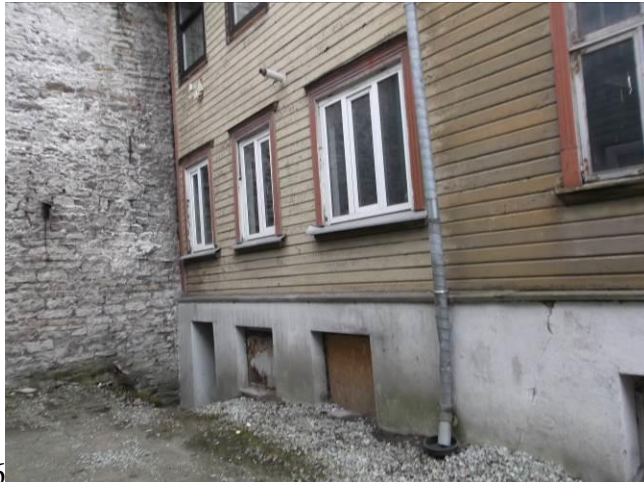
Fotod 5 ja 6. Õle tn 10/1 korterelamu pääs väljast hoone keldrikorrusele. Keldriaknad on osalt suletud. Vihmaveesüsteem on vana. Aknad on hoonel osalt vahetatud.

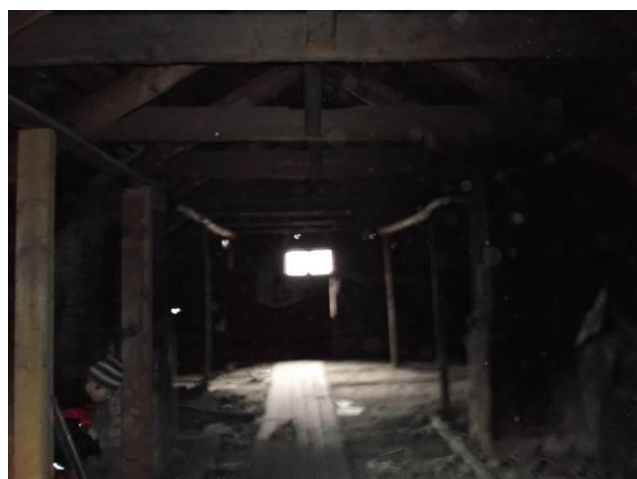
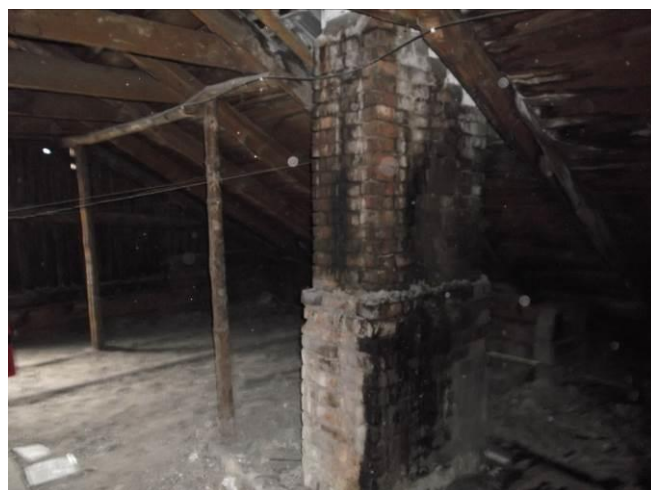
11 Foto 11 ja 12. Vaated hoone pööningust, mida soovitakse rekonstrueerida. Näha korsten ja mõlemal pool katusealustes katust kandvad puit toolvärgid, mis asendatakse uue katusekonstruktsiooniga. Korsten on pigitud ja pragunenud ning vajab ümberladumist.

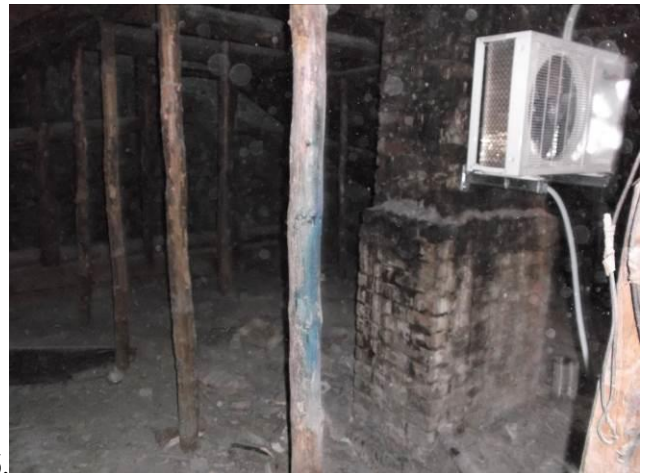
Fotod 15 ja 16. Hoone pööningukorruse põrandaks on puittalad, millistele toetuvad katuse toolvärgi kandepostid. Talade vahel on mulla-liivasegune täide. Pööningule korstna kõrvale on paigaldatud õhksoojuspumba väliseade.

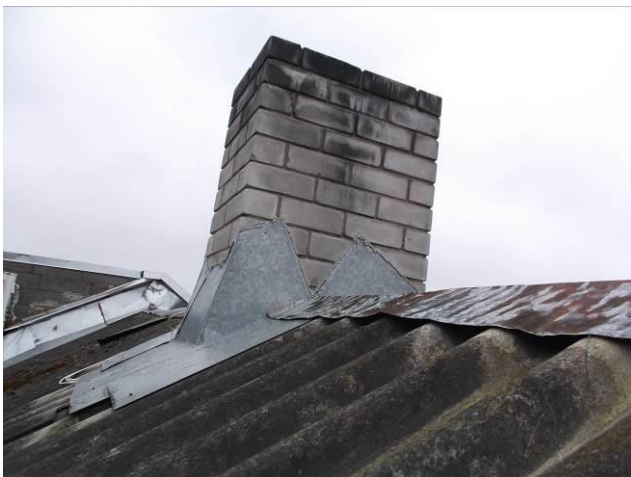
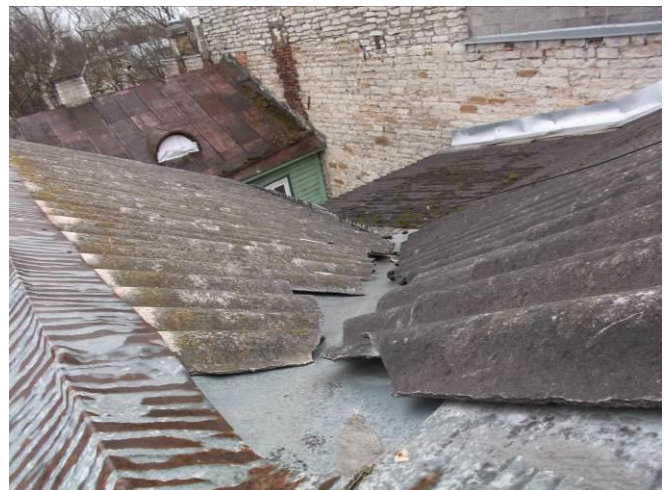
Fotod 17 ja 18. Vaated hoone katusele. Katusekatteks on amortiseerunud eterniit, mis on vana ja vajab utiliseerimist, kuna on tervisele kahjulikku asbesti sisaldav. Fotodelt on näha, et harjaplekk on kohati roostetanud ja eterniit pragunenud. Katusekate ei ole vettpidav.

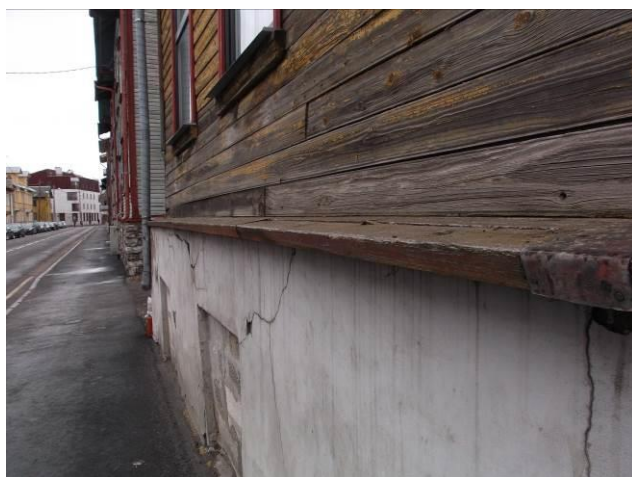
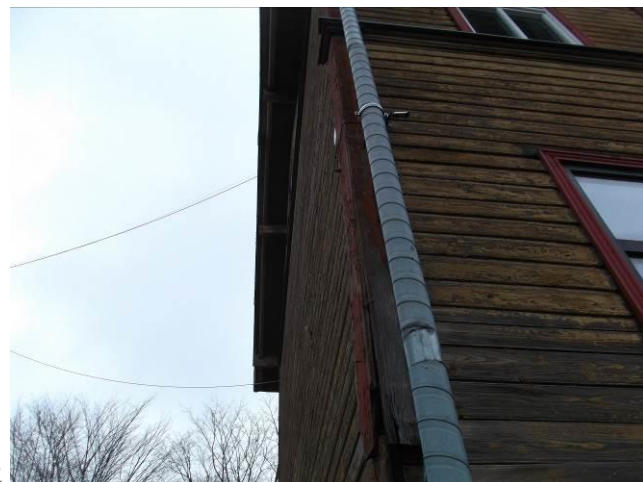
Fotod 21 ja 22. Vaated hoone vundamendile ja vihmaveesüsteemile. Hoone vundamendi krohvikihis esineb pragusid, aga need ei ole ohtlikud ja ei viita hoone vundamendi ebaühtlasele vajumisele, kuna soklikarniis on sirge.

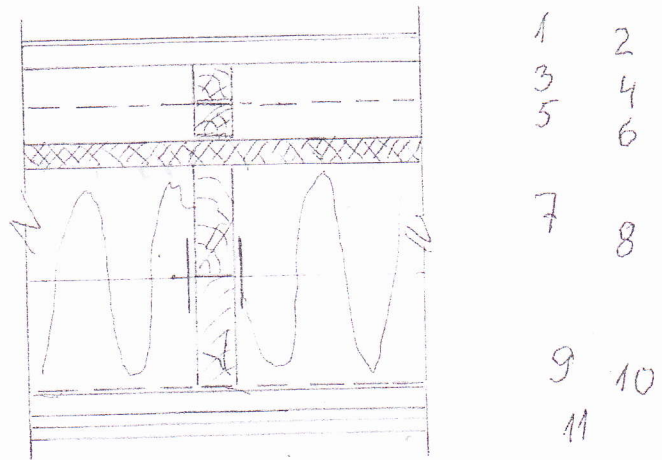
1 – Katusekatteplekk	
2 – Roovitus, puidust saelaud	32 x 100 mm, samm 200 mm
3 – Tuulutusliist, puitpruss	50 x 50 mm
4 – Katusekatte aluskate	
5 – Tuulutusliist, puitpruss	50 x 50 mm
6 – Tuuletõke RKL 30	30 mm
7 – Sarikas 50 x 300 mm liitprussina	300 mm, samm 900 mm
8 – Soojustus, kivivill	300 mm
9 – Aurutõkke kile	
10 – Cyproc kübarprofiil roovitus	27 mm
11 – Cyproc plaat GF15, 2 kihti	30 mm

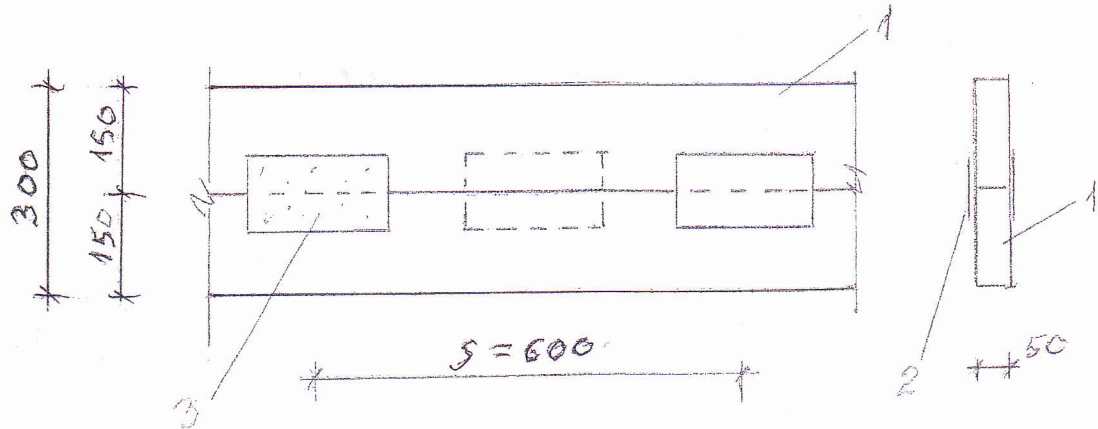
- 1 – Puitpruss 50 x 150 mm;
- 2 – Perforeeritud terasplaat 2 x 100 x 200 mm, samm 600 mm. Mõlemal küljel nii, et poleks kohakuti;
- 3 – Plaadi kinnituseks 10 naela, ankurnaelad 4 x 40 mm või 3 x 50 mm, või rihvelnaelad 3 x 40 või 3 x 50 mm.

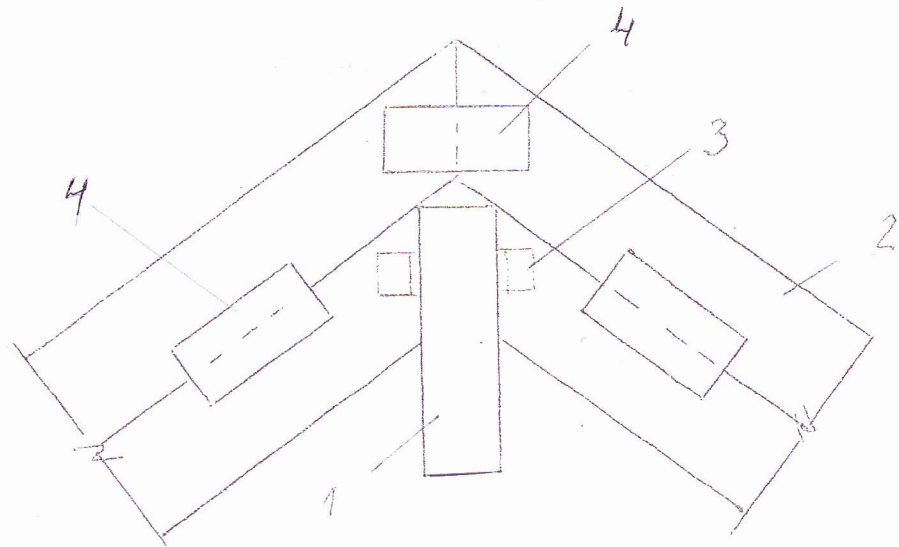
- 1 – Harjatala
- 2 – Sarikas liitprussidest 2x (50 x 150) mm
- 3 – Kinnitusnurgik
- 4 – Perfomeeritud ühendusplaat 2 x 100 x 200 mm

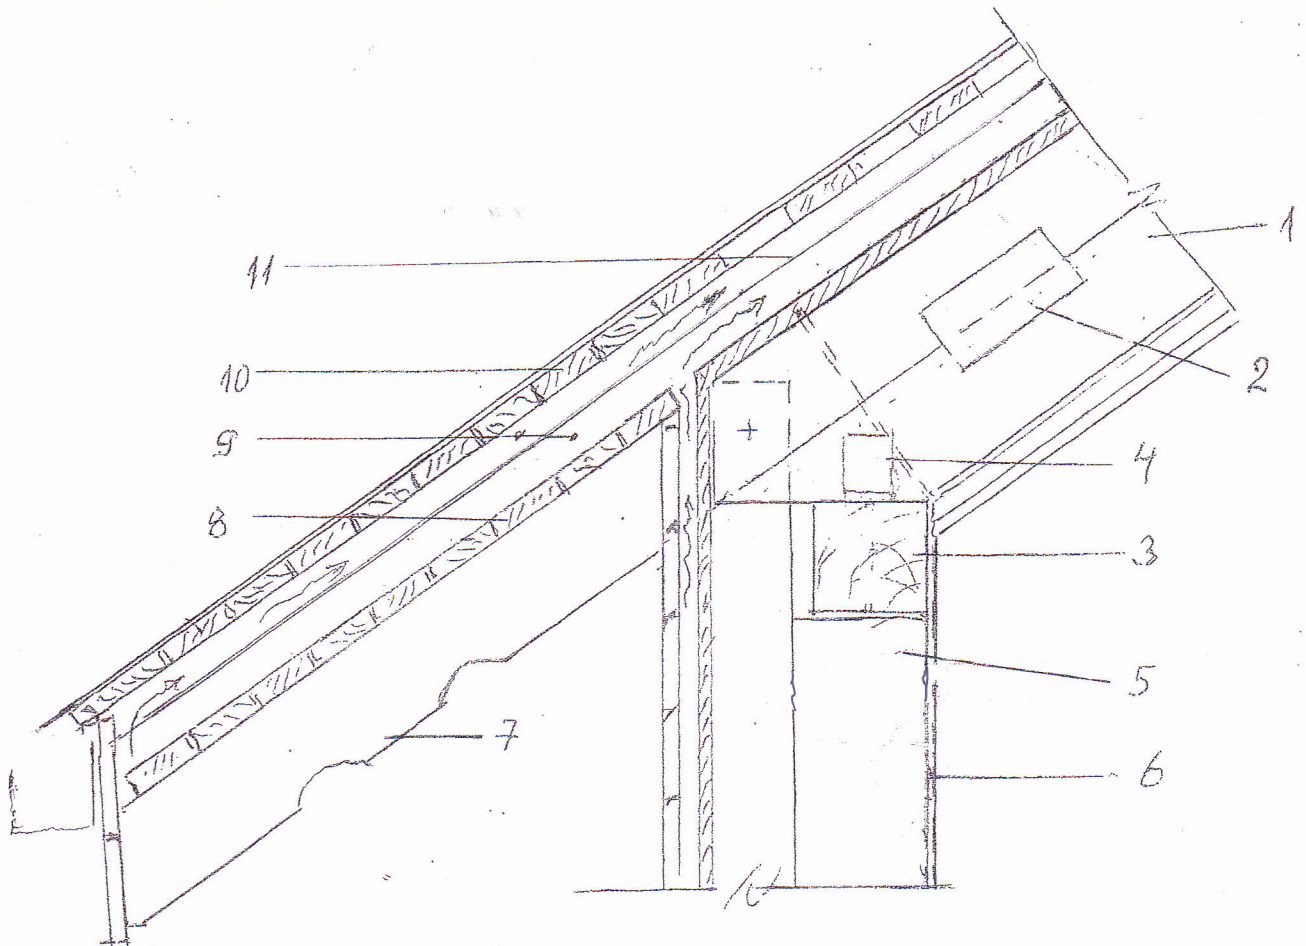
- 1 – Liitsarikas 2 x ( 50 x 150 ) mm;
- 2 - Perforeeritud terasplaat 2 x 100 x 200 mm, samm 600 mm. Mõlemal pool sarikat nii, et poleks kohakuti;
- 3 – Müüritala 150 x 150 mm;
- 4 – Kinnitusnurk;
- 5 – Kergsein
- 6- Perforeeritud ribatera/sarikate ankurdamiseks sein;
- 7 – Räästasarikas 50 x 150 mm, pikkus 1,7 m, kinnitatud 3 poldiga ø12 mm põhisarika külge;
- 8 – Tuulekasti lauad;
- 9 – Tuulutusliist 50 x 50 mm sarikate kohal;
- 10 – Roovitus 32 x 100 mm;
- 11- Aluskate.

Räästa sõlm täpsustada vastavalt rekonstrueerimisprojekti arhitektuursele osale

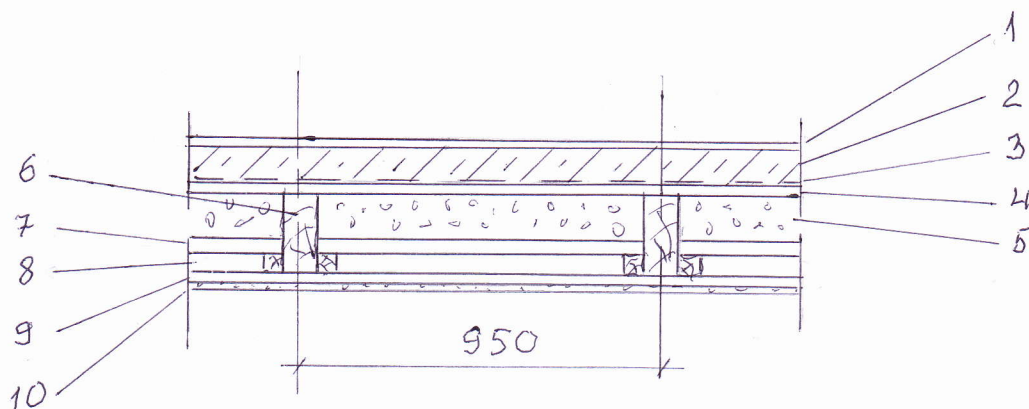
- 1 - Põrandakate
- 2 - Beton C25/30 sees armatuurvõrk  $\varnothing 8 / 150 \times 150$  mm
- 3 - PVC kile
- 4 - OSB plaat või vineer 20 mm
- 5 - Fibokruus
- 6 - Olemasolev laetala
- 7 - Laudis
- 8 - Õhkvahe
- 9 - Laudis
- 10 - Krohv või Gyproc plaadid
