**PEETRI TALU AJALOOLINE ÜLEVAADE, TEHNILINE
SEISUND JA RESTAUREERIMISETTEPANEKUD**

Vanakubja küla, Saaremaa vald, Saaremaa

2017/2018 õppeaasta
Arhitektuuri konserveerimise ja restaureerimise täiendkoolituskursuse lõputöö

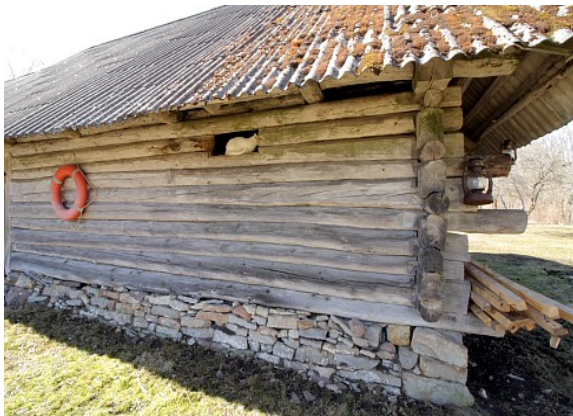
Rehealuse seinad on paigaldatud maa- ja paekivist nurgakividele, täiteks on vaheladu⁸. Sokkel on 350-500 mm kõrge (ill 20). Osaliselt võib olla kasutatud ka lubimörti, selle jääke on mõnedel kividel. Või on täitekivid pärit mõne teise hoone lammutuselt.

20. Rehealuse vundament

Ettepanek on probleemsemates kohtades (rehetoa, köögi, koja ja esiku osa) kaevata vundament lahti sellises ulatuses, et oleks võimalik paigaldada hüdroisolatsioon ning taastada vundament minimaalses kõrguses. Maapinda tuleks tasandada rehetoa esiseina eest, kuhu on puude lõhkumisest tekkinud väike küngas (ill 22). Uue osa voodri taastamisel tuleks paigaldada uus veelaud. Kogu hoone perimeetri ulatuses planeerida maapinna kalle majast eemale.

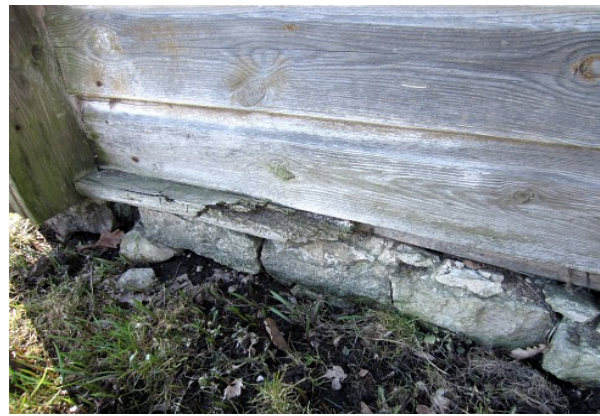
21. Uue osa vundament ja veelaud

Rehetoa õuepoolne vundament pole nähtav, maapind on tõusnud palkseinale. Rehetoa tagaseina alt paistab ca 50 mm jagu paekiviklibu, mis on vundamendi lahtine vaheladu. Maja uuema osa alune vundament on paekividest, laotud lubimördiga ja kõrgusega 100-250 mm. Osa sellest on säilinud üsna hästi kuigi vundamenti katnud veelaud on valdavas osas hävinud (ill 21).

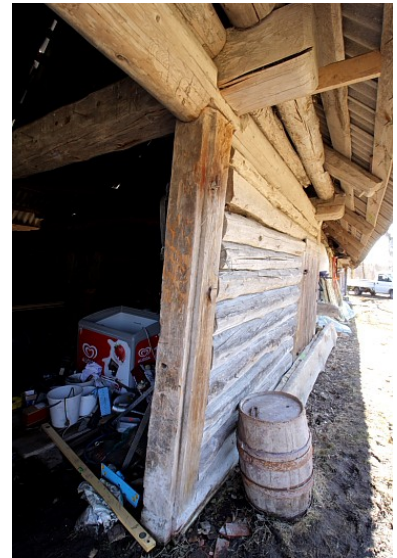
Suurimaks probleemiks on rehetoa poolse osa vajumine õue poole, st rehealuse seinad ei ole loodis (ill 24 ja ill 25). See võib olla põhjustatud katusekonstruktsiooni raskusest või külmakergetest vundamendis. Õuepoolse värava parempoolse tenderposti alt on kadunud toetav kivi, post toetub maapinnale (ill ...).

25. Rehealuse õuepoolne sein

Soovitus on rihtida rehetoa poolne majaosa loodi, fikseerida see rehetoa sein külge, toestada kiviga värava tenderpost. Kahjustunud palgid vajalikus ulatuses proteesida.

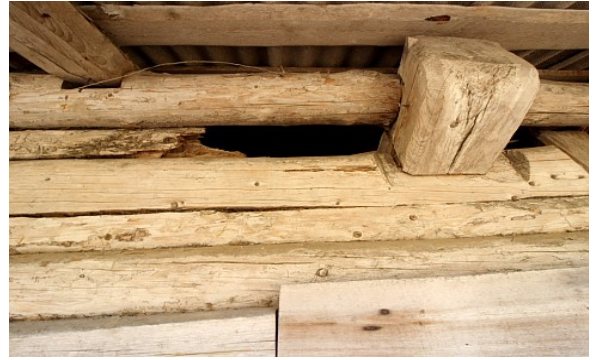
Niiskuskahjustusi on saanud teepoolse õhuava külgmise palk (ill 26) ja õuepoolse ülemise rea palk teise aampalgi kohalt (ill 27).

27. Kahjustunud ülemise rea palk

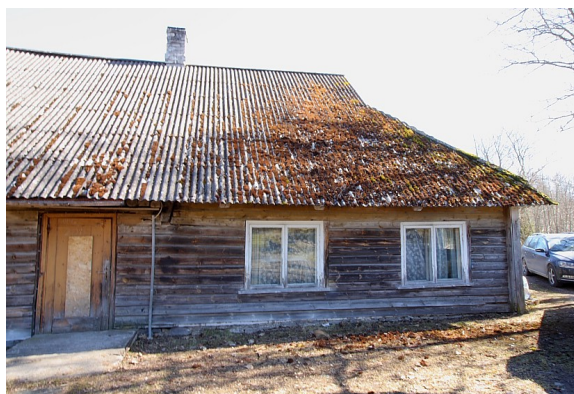
31. Vaade õue poolt

Olenevalt hoone osast on räästa sügavus 80-110 cm. Nn uue osa räästa sügavus ongi kõige väiksem ning seetõttu sajab tugeva tuulega sein altpoolt märjaks. Seda teemat sai puudutatud välisseinte osas. Eterniitkatuse seisukord on üldjoontes rahuldav, välja arvatud paar lahtist väiksemat eterniitdiplaati (ill 44). Õue sissesõidu juures ehk edelanurgas kasvab suur kask, mille oksad ulatuvad katuse kohale. Seetõttu on katus aja jooksul sammaldunud (ill 31).

Ettepanek on eemaldada välisvooder ja asendada või proteesida kahjustunud palgid. Võimalusel võiks vana voodrit ära kasutada, sest ülemised lauad on heas seisukorras. Lauad ei

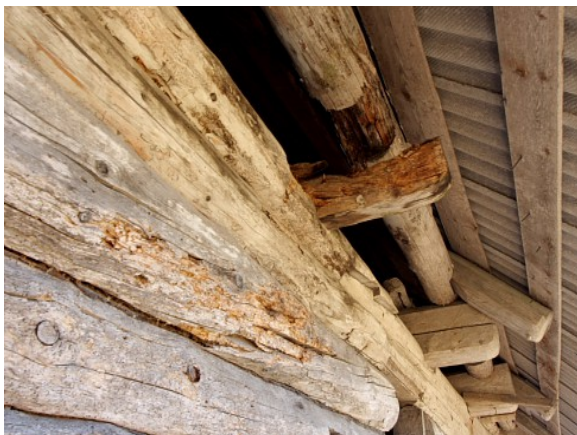
Maja seinu ja katust siduvad konstruktsioonid vajavad samuti sekkumist. Lekkiva katuse tõttu on kahjustunud rehealuses kaks aampalki – ühel ots ja teisel keskkohal (ill 36 ja ill 37).

36. Läbimädanenud aampalki ots

Vihmavesi on rikkunud ka rehealuses mõned ülemise rea palgid ja murispuud. Aampalgid on läbimõõduga 300 mm ja need vajavad hoone stabiilsuse huvides vahetamist või proteesimist. Kahjustunud ülemise rea palgid ja murispuud tuleks samuti vahetada uute vastu.

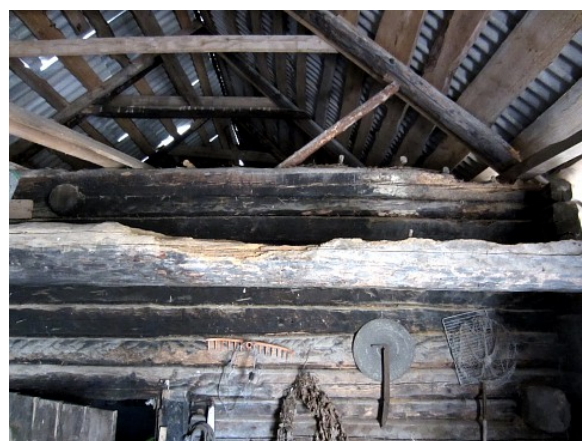
37. Kahjustunud aampalk rehealuses

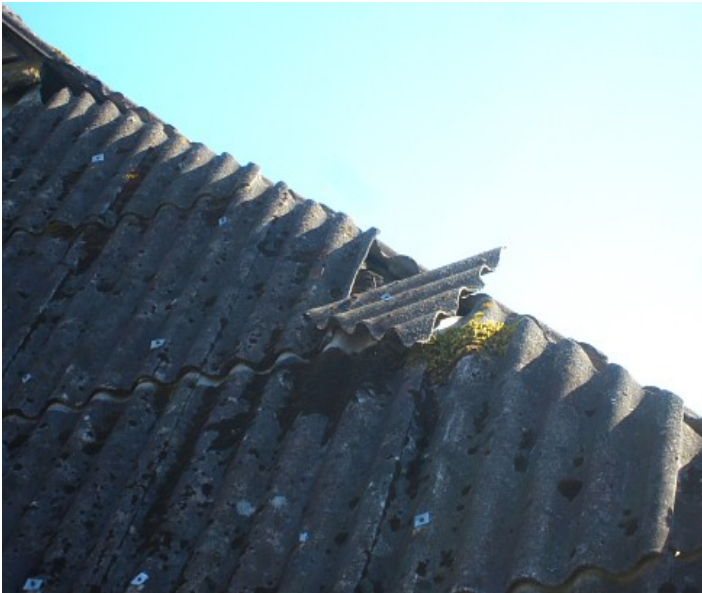
Katuse suurimaks probleemiks on osaliselt või täielikult hävinud viilulauad. Läänepoolseid nurgaviilu laudasid enam pole, idapoolsed ja ülemine on veel säilinud, kuid osaliselt lahti ning viletsas seisukorras. Seoses sellega on läbi mädanenud mõlemad õuepoolsed roodsarikad (ill 45).

44. Lahtine eterniitdiplaat ja puuduv viilulaud

Maja säilimise huvides on kõige kriitilisem töö vahetada mädanenud roodsarikad, kinnitada ja asendada katkised või puuduvad eterniitplaadid ning paigaldada uued viilulauad. Seda nii kelba viiludele kui harjale. Töö käigus tuleb puhastada katus samblast ning kärpima peab maja lähedal kasvavate puude oksid. Perspektiivis asendada olemasolev eterniitkate roogkattega.

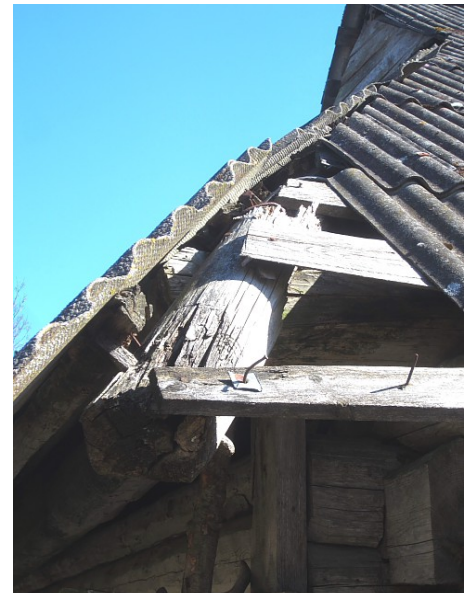
45. Läbimädanenud roodsarikas

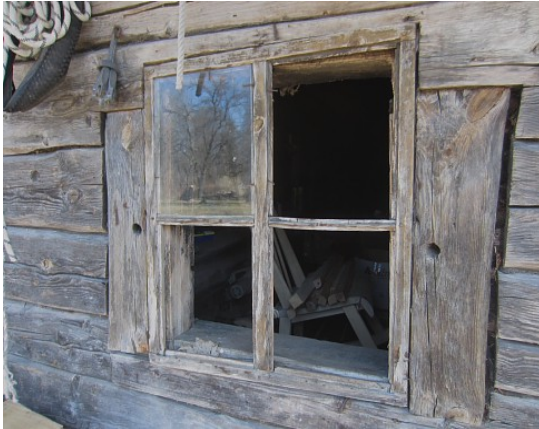
Majal on nelja erinevat tüüpi aknaid. Rehetoal on kolm akent – need on nelja ruuduga, ühekordne aknaraam paigutatud tenderpostide vahele. Teepoolne aknaraam on kadunud, õuepoolsete akende klaasidest on üks säilinud tervena (ill 46). Vana sissepääsu uks, mis viis

46. Rehetoa aken

Kõik aknad on taastatavad. Vaid ühe köögiakna osa raamist vajab proteesimist. Aknad on vaja eemaldada, puhastada, asendada katkised klaasid ning värvida linaõlivärviga. Vanemate akende klaasid on kititud, uutel akendel on kasutatud liiste. Sein ja aknalengi vahed tihendada takuga ning peale voodri remonti paigaldada ka piirdeliistud ja veelauad. Puuduolev rehetoa aken tuleks ennistada teiste eeskujul.

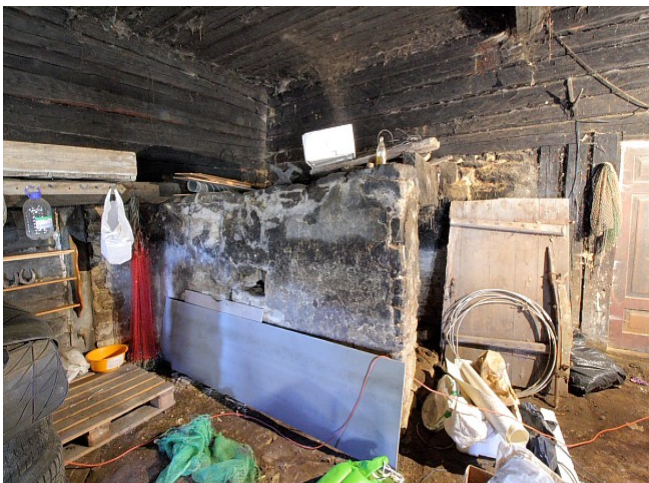
54. Reheahi

Kõige väärtuslikumaks küttekoldeks majapidamises on vana reheahi (ill 54 ja ill 55). Ahju mõõdud on 2,9x1,6 m, kõrgus 1,6 m. Kahjuks kukkus talvel sisse reheahju kolde lagi (ill 56). Enne seda oli ahi töökorras. Tegemist on umbahjuga¹². Reheahju üks müür ulatub läbi välisseina ning on nähtav maja tagant (ill 13).

Tuleohutuse seisukohast on pliidi ja ahjude lõõrid ning kolded vaja puhastada ja hooldada. Korstna puhul tuleb kaaluda vana silikaatosa lammutamist ja uue ladumist. Veekindlaks tuleb tihendada korstna läbiviik katusest. Soojamüürid, vana ahi ja korstnajalg tuleb puhastada vanast värvist, lagunenuid vuugid tihendada. Korstnajala ja soojamüürid võib viimistleda lubikrohviga ja -värviga. Plekkahi likvideerida. Keerulisem situatsioon on reheahju kolde taastamisega. Selle olukorda ja remontimise võimalusi peab hindama spetsialist.

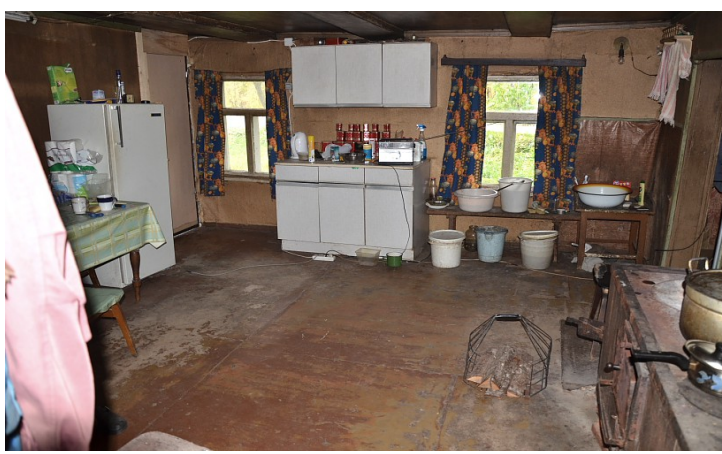
Eluruumides (esik, kambrid ja köök) on laudpõrandad (ill 62). Ainult esikus on näha põrandalaudu (laius 200 mm), teistes ruumides kaetud soome papiga ja värvitud (ill 65). Koja põrandal on nõukogudeaegne terrakotta plaat (10x10 cm)(ill 63).

65. Värvitud soome papp köögi põrandal

Kambrite ja köögi osas tuleks eemaldada põrandatelt soome papp ning laudpõrandad lihvida ning viimistleda õliga. Vana koja savitoonis plaatpõranda võib alles jätta kuna see on hästi säilinud – pole katkisi plaate ega vajumisi. Rehetoa paepõrand tuleb puhastada kogunenud mustusest. Rehealuse muldpõranda võiks katta killustikuga nagu väravaesisedki, et märjal ajal ei muutuks rehealune poriseks.

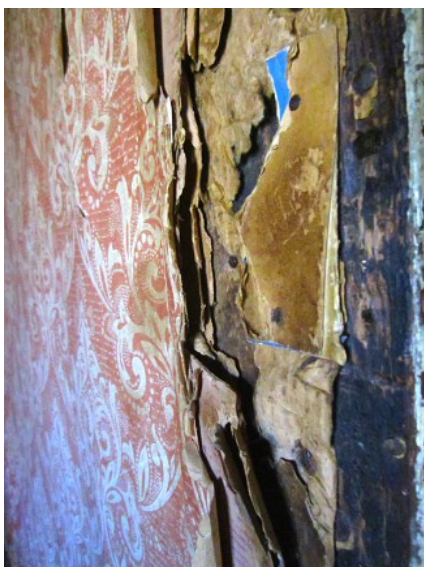
Kambritevahelised seinad on puitkonstruktsioonis, kaetud tolliste laudade ja tapeediga. Erinevaid tapeedikihte loendasin kambrites 10-12 (ill 69 ja ill 70). Ka köögi ja esiku seinad on kaetud tapeediga. Koja seintesse on kinnitatud vineertahvlid. Seoses uue osa alumise palgirea vajumisega on tapeedid kortsus ning seintest osaliselt lahti. Valdavalt on tapeedid kulunud, määrdunud või muud moodi kahjustunud.

69. Vanad tapeedikihid

Kambrite renoveerimise käigus tuleb vanad tapeedid seintest eemaldada. Nähtavale tulevad palkseinad tuleb tihendada ja neid võib eksponeerida. Puitkarkassil vaheseinad katta vineer- või OSB plaadiga ning tapetseerida. Esiku ja köögi seinad, krohvida lubikrohviga ning viimistleda kaseiinvärviga.

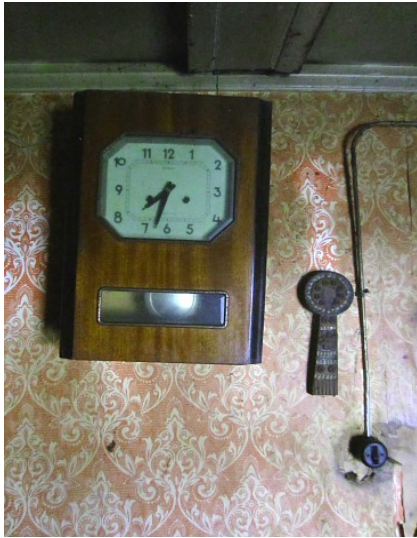
Maja elektriinstallatsioon - pistikud, lülitid, kaabeldus - on enamasti pärit maja elektrifitseerimise ajast, aastast 1965. Kaablid on alumiiniumkõrides ja lülitid/harukarbid on pakeliidist (ill 71 ja ill 72).

71. Kambri sein

Ohutuse huvides tuleks kogu maja elektrisüsteem kaasajastada. Vahetama peab kogu kaabelduse koos pistikute, lülitite ja harukarpidega. Kasutama peaks pinnapealset lahendus. Kaablid musta värvi.

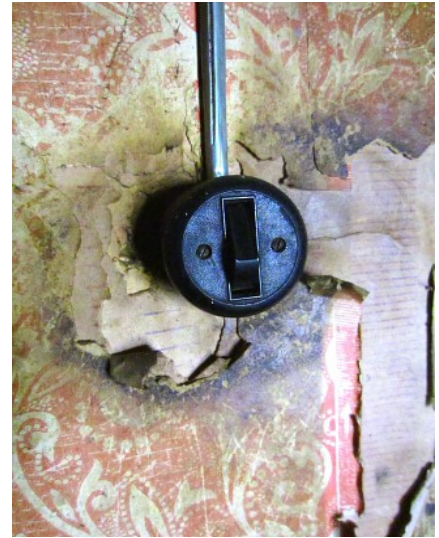
72. Lüliti ja pinnapealne kaabeldus
