## **OJAKÄÄRU TALU TEHNILISE SEISUNDI KIRJELDUS NING RENOVEERIMISETTEPANEKUD**

Ojakääru, Koluvere küla, Lääne-Nigula vald, Läänemaa

2017/2018 õppeaasta  
Arhitektuuri konserveerimise ja restaureerimise täiendkoolituskursuse lõputöö

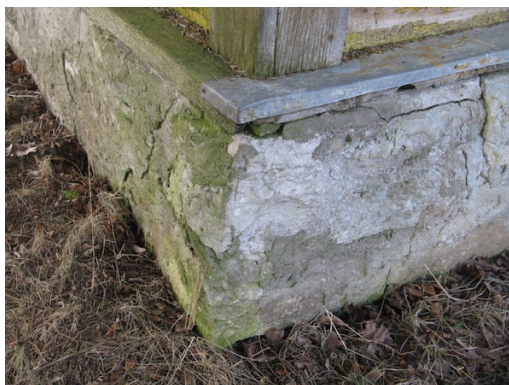
Vundament on laotud paekivist. Mitmes kohas on vundamendis praod ning kivid on müürist välja vajunud. Hoone idaküljel on vundament väljapoole kummis. Lõunapoolses nurgas on nurgakivi välja vajunud. Vundamendi peal on plekiga veelaud, mis on kaotanud oma õige kalde väljapoole. Kohati on kalle isegi sein suunas, mis võimaldab sademetel veelgi hõlpsamini sein sisse pääseda (ill 7).

Vundamendi deformeerumise põhjuseks on suur kuusk, mille tüvi asub kahe meetri kaugusel majast, kuuse juured on ajanud end vundamendi alla. Veelaud on vajunud valesse asendisse tõenäoliselt seetõttu, et sein on vajunud allapoole pehkinud palkide pärast.

7. Vundament veelauga

Maja loodenurgas kasvav suur kuusk tuleb maha võtta kuna kuuse juured on tunginud vundamenti alla. Vundament tuleb remontida. Soklile lisada tuulutusavad, teha parandused ning seejärel vuukida, krohvida lubikrohviga ning värvida lubivärviga. Sokli kaitseks paigaldada uus veelaud, mis on pealt kaetud plekiga.

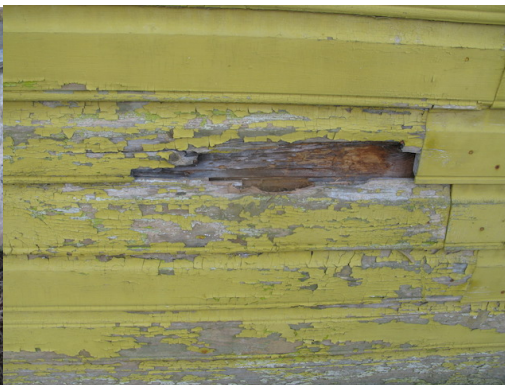
Maja välis- ja siseseinad on tahatud rõht-palkidest, palgivahed on takutatud. Maja lõunapoolsel küljel on palkseina seisukord kohati halb, küll aga seinad on sirged. Akende alt on palk täiesti pehkinud, laudise tagant on sein seest tühi. Maja on väljast viimistletud horisontaalse voodrilauaga. Kohati on katki ka laudis (ill 8). Maja otsaseintel, katusealuse kolmnurksel räästaväljal on voodrilaud asetatud vertikaalselt, laudade alumised otsad on lõigatud teravaks, moodustades sedasi kena siksakilise mustri.

Aknaaluste palkide pehkimise põhjus on tõenäoliselt vihmavesi, mis voolab aknaklaasidelt alla tihendamata kohtadesse aknaraami ja sein vahel. Ka voodrilaud on mõnes kohas katki. Tundub, et tegu on löögi tagajärjel tekkinud mehaaniliste kahjustustega.

8. Seinakahjustus

Plaan on maja soojustada. Selleks tuleb voodrilaud üleni maha võtta, pehkinud palgid välja vahetada, võimalusel plommida. Palgivahed takutada linatakuga. Parandatud ja vahetatud palkidega seintele tuleb soojustus, milleks on märgpaigaldusega tselluvill, mis jääb poorne ning tagab isolatsiooni<sup>21</sup>. Tselluvilla peale tuuletõkkeplaat, roovitus ning laudis. Vanast laudisest kasutada ära niipalju, kui võimalik. Kuna aga laudis on mitmes kohas mehaaniliste vigastustega, tuleb päris mastaapselt vana laudis asendada uuega. Uus laudis tuleb lõigata sama profiiliga. Laudis tuleb kaheosaline - aknalauast vundamendi veelauani tuleb püstlaudis, mis on aknalaudade joonele paigaldatud veelauaga kaetud. Veelaud on kaetud plekiga. Püstlaudis tuleb ka uuele verandale. Ülejäänud seinale tuleb horisontaallaudis. Katuseviilu räästaväli saab algupärase siksakiliste otstega püstlaudise. Laudis värvida linaõlivärviga, sest vanadele puitmajadele on linaõlivärv parim valik.<sup>22</sup> Maja on ka praegu värvitud linaõlivärviga.

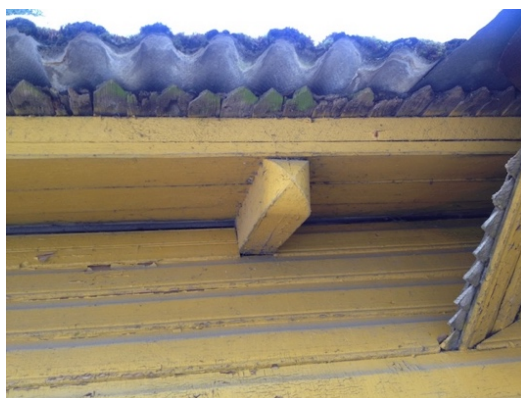
Maja katus on terve, ei lase kuskilt vett läbi. Katus on algselt kaetud sindliga, mis hiljem on üle löödud eterniitplaatidega. Eterniitplaadid on terved, aga tugevalt sammaldunud. Majal on põnevad sarikaotsad, mis kahtlemata väärivad säilitamist (ill 9).

9. Sarikate otsad

Maja pööning ehitatakse suvetoaks, mistõttu tuleb katust tõsta. Eterniit tuleb maha võtta, vana sindel ja vanad sarikad samuti. Hoonele tuleb paigaldada uued sarikad, uus roovitus ning katusekattematerjaliks tuleb valtsplekk. Koos katusepleki paigaldamisega tuleb paigaldada ka sadevee suunamiseks valtsrennid. Sarikate otsad peavad säilitama oma originaalse kuju.

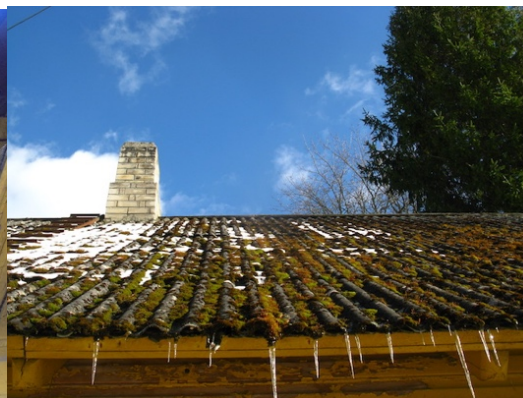
Sammal katusel on tingitud suure kuuse lähedusest, mis puistab katusele okkaid, mille tulemusel on sinna kinni jäänud tolm, puulehed ja tuulega kantud pinnas. Varjuline koht hoiab hästi ka niiskust, mis kõik soodustab sambla teket (ill 10).

10. Sammaldunud katus

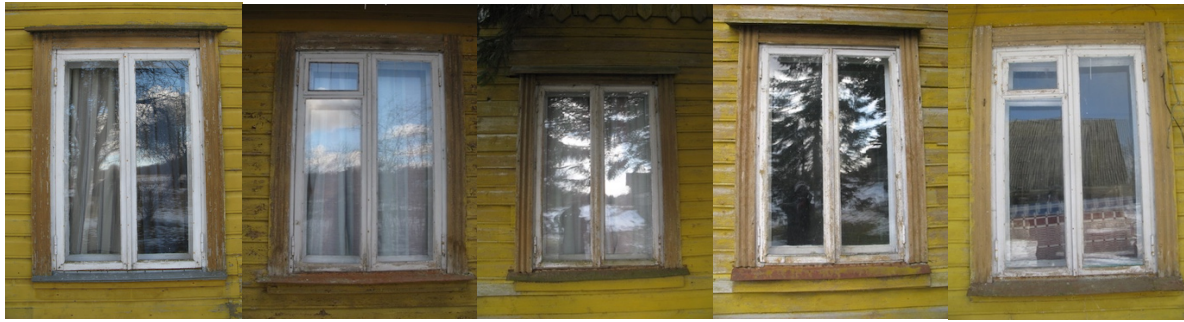
Maja aknad on välja vahetatud tõenäoliselt 70ndatel (ill 11 ja 12), mil kogu maja on üritatud moodsamaks ja mugavamaks muuta. Ainult eeskojale on jäetud vanad originaalaknad (ill 12, A8). Olemasolevatel akendel on kasutatud ilusaid vanu haake ja kinnitusi, mis väärivad säilitamist. Kuna aga kõik aknad lähevad vahetusse, siis tõenäoliselt neid kinnitusi ei saa edaspidi kasutada, kui just vanadel originaalakendel mõni kuskilt puudu ei ole või ongi nad sealt võetud (Lisa 1. Akende ja uste skeem).

11. Talumaja aknad A1; A3; A4; A5; A6

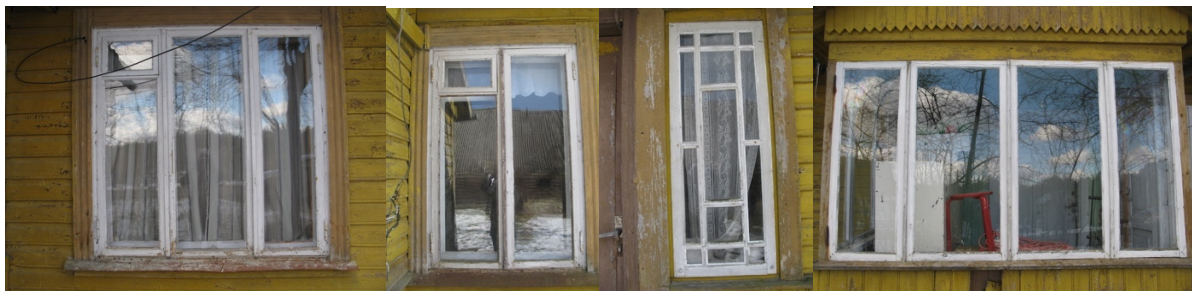
12. Talumaja aknad A2; A7; A8 A9

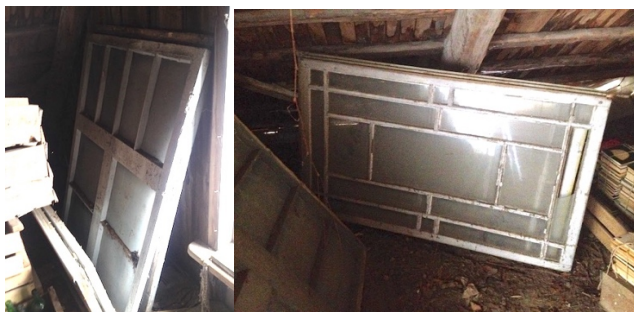
Kõik olemasolevad aknaraamid ja klaasid on terved. Maja vanad originaalaknad, mis põõningult välja tulid, on ülevalt horisontaalse neljase jaotusega ning alt kahe poolega aknad. Säilinud on ka algsed veranda aknad (ill 13). Põõningult leitud originaalaknad vajavad restaureerimist.

13. Pööningult leitud vanad maja ja veranda aknad ootavad restaureerimist

Pööningult leitud originaalsed veranda aknad restaureerida ning paigaldada uuele verandale. Puudujäävad aknad asendada identsete koopiatega. Eeskojal on säilinud kaks kitsast vana veranda akent, mis tuleb restaureerida ning paigaldada samale verandale tagasi. Pööningult leitud maja aknad tuleb samuti restaureerida ning paigaldada majale tagasi.. Kõigile akendele paigaldada uued veeplekid.

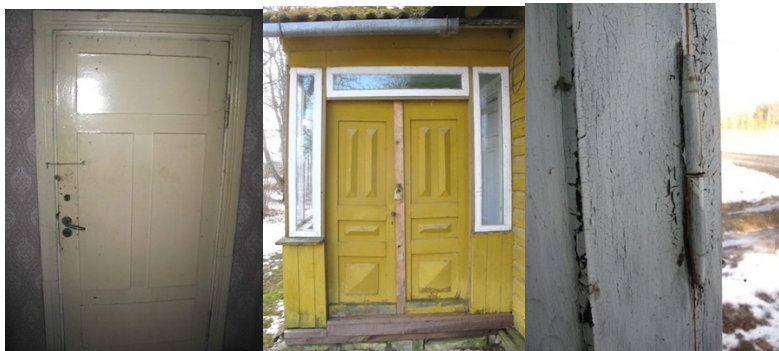
16. Siseuks U7, veranda uks U8 ja U8 hinged

Likvideeritaval verandal on säilinud vana kahe poolega reljeefsete tahvlitega välisuks koos originaalse lingi ja karplukuga. (ill 16). Uks tuleb restaureerida ning hiljem leiab ta rakenduse maja välisuksena. Halva soojapidavuse ja vähese turvalisuse tõttu paigaldada vana välisukse

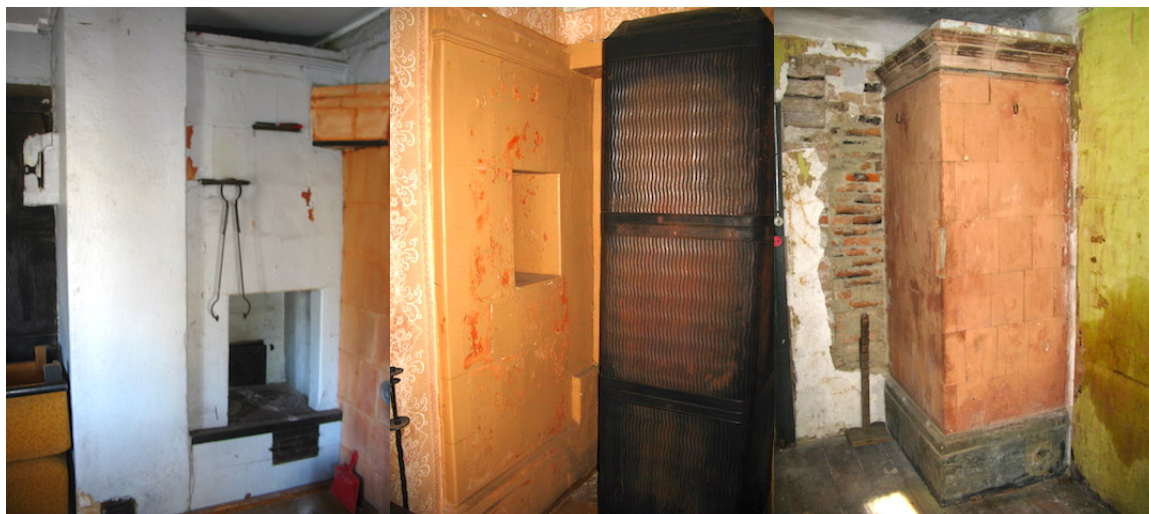
Majas on säilinud võimas ahi, mis on töökorras. Ahi tuleb restaureerida, sest soov on ahjuküte majas säilitada. Ahjusuu ees on väike lee-aset meenutav pliidirõngastega pliidike. Malmist ahjuukselt saab lugeda „G&H Lellep Tartu“. Ahi on sügav ja võlvlaega. Reheahju ja lee-aset meenutav kombinatsioon võimaldas pärast ahju kütmist kuumad söed ahjust välja tõmmata, otse väikese pliidi sisse, sellelt eelnevalt pliidirõngad eemaldades. Pliidil sai sööki valmistada (ill 17). Nii sai suure ahju põrandale puhtaks, et otse puhtale ahju põrandale leib küpsema panna.<sup>9</sup> Suur ahi keset maja ulatub igasse tuppa. Tubades on ahi kaunistatud sokli ja karniisiga, ühes toas on veel ka „kuumakapp“ (ill 18). Ahi on üle võõbatud paksu värviga, ühes toas pruuniks, teises halliks. Kolmandas toas on savipott puhas (ill 19). Suure kiviahju kõrvale on hiljem, tõenäoliselt 1970ndtel ehitatud plekkahi. Ilmselt on üksikul vanainimesel käinud üle jõu suure massiivse ahju kütmine ja küttepuude varumine. Plekkahi on ehitatud korstnajala kõrvale, ulatudes kahte tuppa. Ahi on hiljem korstnast eemale vajunud, mistõttu ei ole ta töökorras. Köögis on puuküttepliit ning soemüür. Pliidil on väike veepada sooja vee tegemiseks. Pliit on töökorras. Korsten on terve.

17. „Leesemega“ ahjuesine

18. „Soojakapiga“ ahi plekkahjuga

19. Karniisi ja sokliga ahi

Suur ahi on plaanis restaureerida. Ahi tuleb puhastada paksust värvikihist ning viimistleda. Plekkahi näeb halb välja, võtab majas väärtuslikku ruumi. Kuna plekkahi ei ole töökorras, on plaanis ta välja lõhkuda, amuti köögipliit koos soemüüriga. Nii plekkahi kui ka köögipliit ei oma maja edaspidise planeeringu ja pere vajaduste kontekstis perspektiivi. Kuna katuseharja tõstetakse, tuleb korsten kõrgemaks ehitada ning ehitada uus korstnapits. Korsten tuleb krohvida lubikrohviga ning vormistada plekist „mütsiga“.<sup>24</sup>

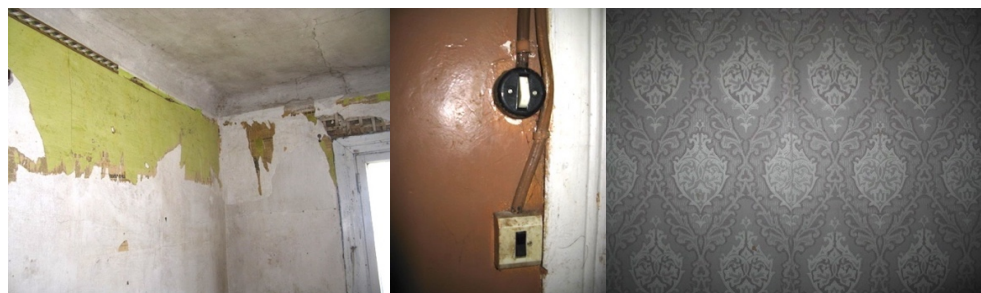
Ühes toas on põnev peegellagi, mis on kohati viletsas seisus (ill 20). Krohv on suurte tükkidena laest alla kukkunud. Samas, laastudest krohvimatt on terve ja sirge. Ülejäänud tubades ja köögis on laed hilisematel perioodidel üle löödud vineeriga, veranda lagi on kaetud tapeediga. Vineeri ja tapeedi all on säilinud originaalne laelaudis. Laest pudeneb pidevalt värvi.

Nii peegellae krohv kui ka laevärvi koorumine on tingitud maja sisekliimast. Maja on seisnud pikka aega kütmata ja niiske.

20. Peegellagi ja krohvitud sein

Ühes toas on põnev peegellagi, mis on plaan taastada. Kuna krohv on laest suurte tükkidena alla kukkunud, tuleb kogu krohv alla võtta ning peegellagi uuesti krohvida lubjakrohviga ning värvida kaseiinvärviga.

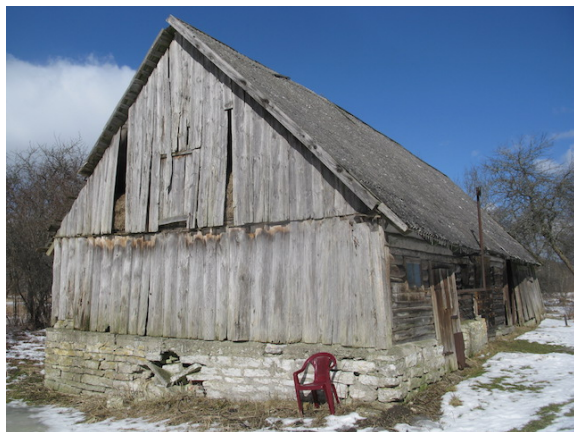
Ojakäärü kinnistul on kolm hoonet. Talumaja vastas asub ait-laut, mis on kõrgel paesoklil olev rõht-palkhoone. Säilinud on mitmed sepistatud uksehinged, haagid, aidaukse karplukk koos suure aidavõtmega. Hoone ise aga on viletsas seisukorras, lõunapoolses küljes on sokkel lagunenu (ill 23). Plaan on ait restaureerida, remontida sokkel, vahetada pehkinud palgid ning ehitada täiesti uus katus. Aita on plaanis ehitada suvetoad ja majandusruum.

23. Ait-laut

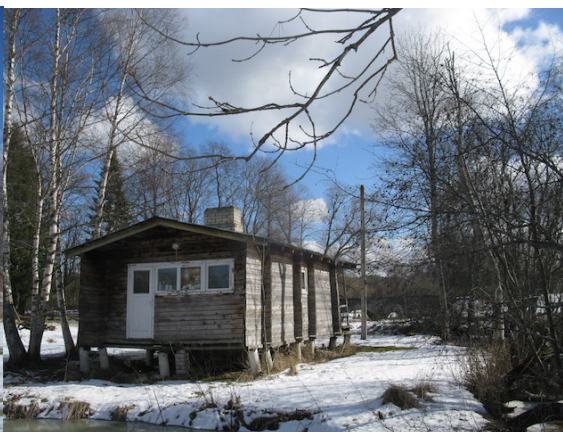
Kolmas hoone kinnistul on 1970ndatest pärinev Rakvere Metsamajandis toodetud kokkumonteeritav freesprussidest saun-puhkemaja „Simo“ (ill 24). „Simo“ oli 1970ndatel ülipopulaarne toode, mida paigaldati ohtralt nii maakodudesse kui ka suvilakooperatiividesse.<sup>10</sup> Saun asub jõe kaldal, postvundamendil. Postid on viltu vajunud, mistõttu on kogu saun viltu. Vajumise põhjuseks on postide ebapiisav sügavus. Lisaks, suurvee ajal uhub jõgi postide ümbert pinnast ära. Samuti trügib poste kevadeti jõe jää.

24. Saun „Simo“

Saun tuleb lahti võtta, kindlustada vundament ning saun uuesti kokku panna, asendades pehkinud prussid uutega. Saun on plaanis väljastpoolt värvida tõrvaõliga, seestpoolt aga valge linaõlivärviga<sup>11</sup> ning peale taastamist kasutusele võtta, kui suurepärase näide nõukogudeaegsest saunarhitektuurist. Maja ees asub maakivist raketisega salvkaev.
