**Tehnika 7 kortermaja.
Ajalooline ülevaade, tehnilise seisukorra hinnang ja
ettepanekud säilitamiseks.**

Tehnika 7, Tallinn, Harjumaa

2017/2018 õppeaasta
Arhitektuuri konserveerimise ja restaureerimise täiendkoolituskursuse lõputöö

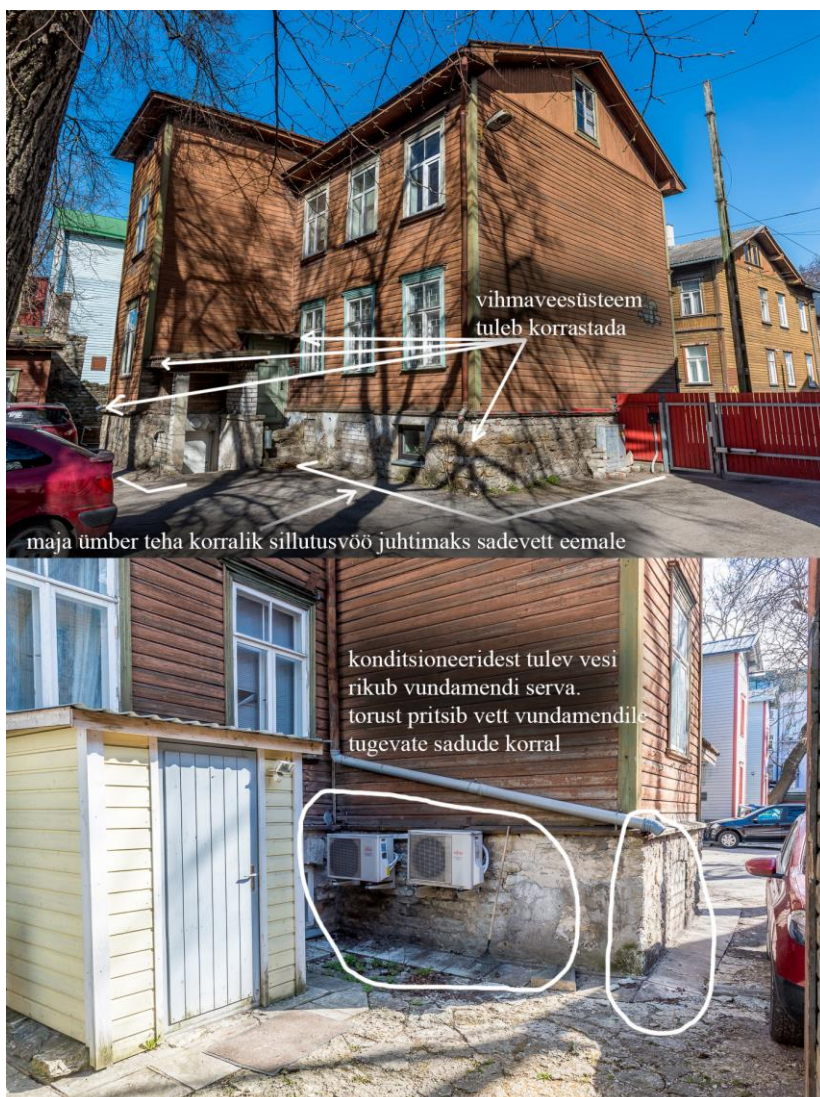
Illustratsioon 48. Tehnika 7, vaade hoovis. Foto Margus Vilisoo 23. aprill 2018.a.

Hoone vundament on ehitatud paekivist (65cm) ning on osaliselt krohvitud. Mitmetes kohtades on krohv ajajooksul eemaldunud ja vajab remonti (tagakülj ja majaots (ill 48), maja ees on krohv paremini säilinud, aga vajab ennem tööde alustamist läbi “koputamist“). Otseseid pragusid (konstruktiivseid) välisel ülevaatamisel ei täheldanud.

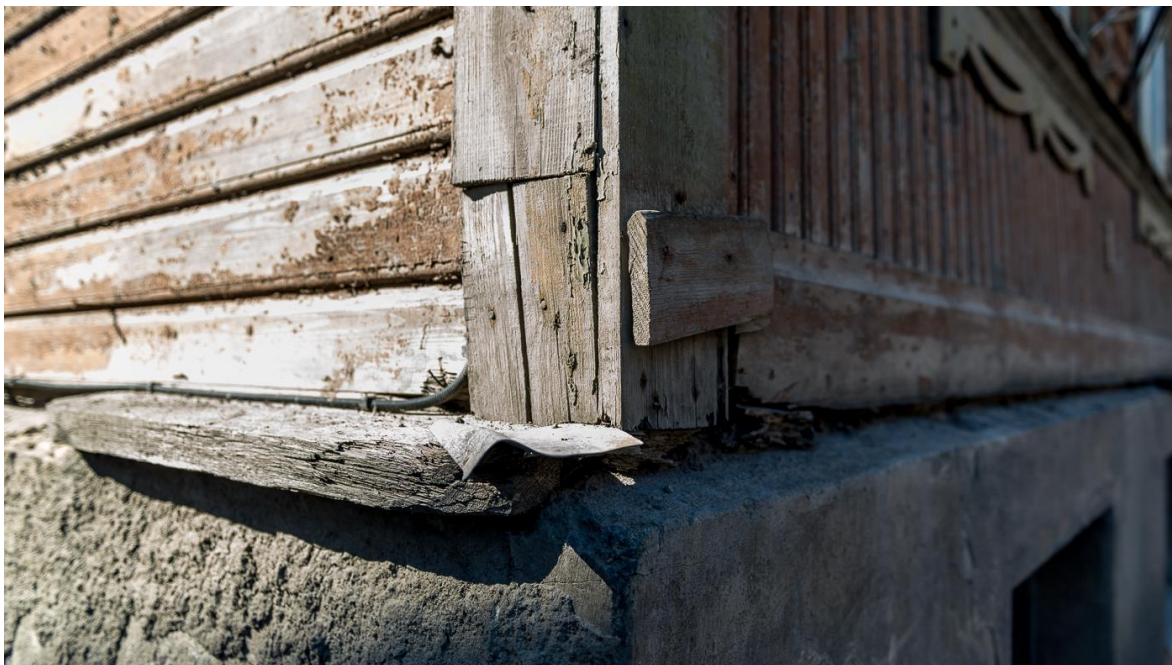
Illustratsioon 49. Tehnika 7, Tänavapoolne maja välisnurk. Veelaud pehkinud ja osaliselt puudub üldse.
Foto Margus Vilisoo 23. aprill 2018.a.

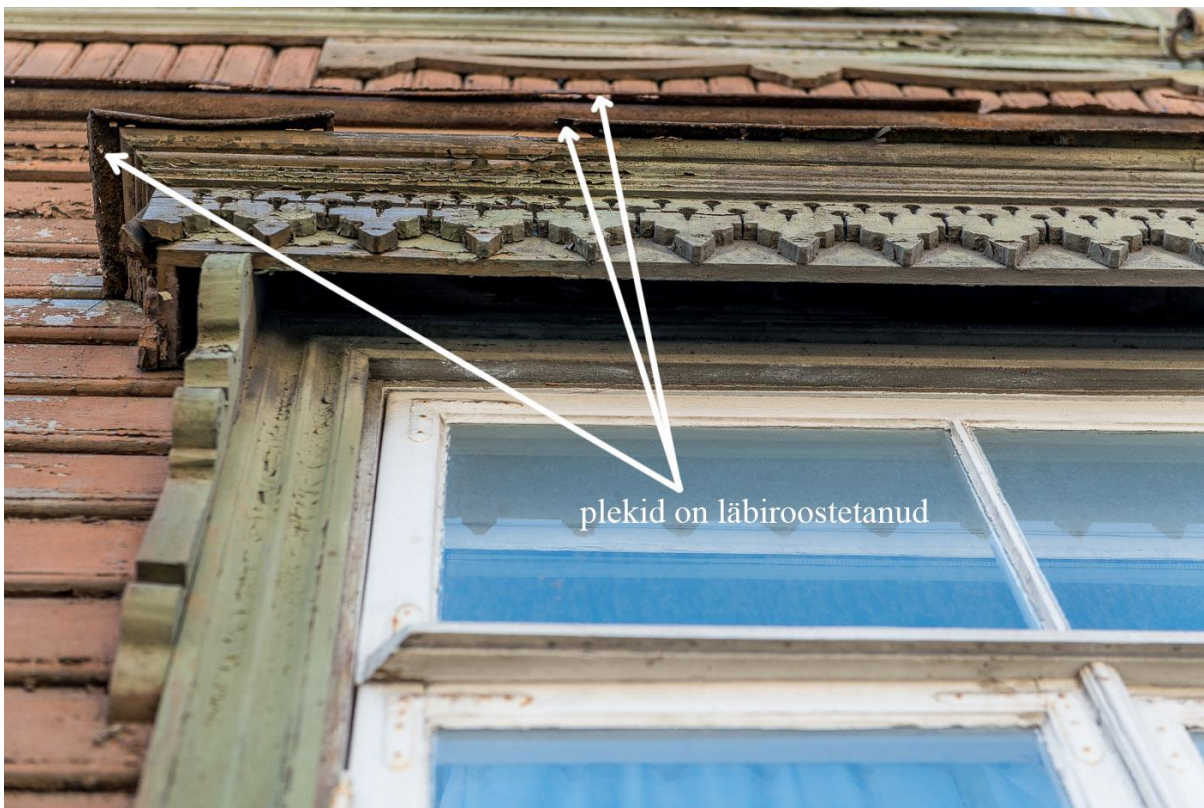
Välisseintes olevad veeplekid on osaliselt läbiroostetanud (ill 52) ning osaliselt on kadumaläinud akende alused karniisid (ill 53). Trepid on kulunud (ill 54) ning keldrisse sissepääsud on deformeerunud või ehitatud mitte sobilike võtteid kasutades (tellistest konstruktsioonid, mittesobilik välisviimistlus).

Illustratsioon 52. Tehnika 7, plekid on kohati läbiroostetanud. Foto Margus Vilisoo 23. aprill 2018.a.

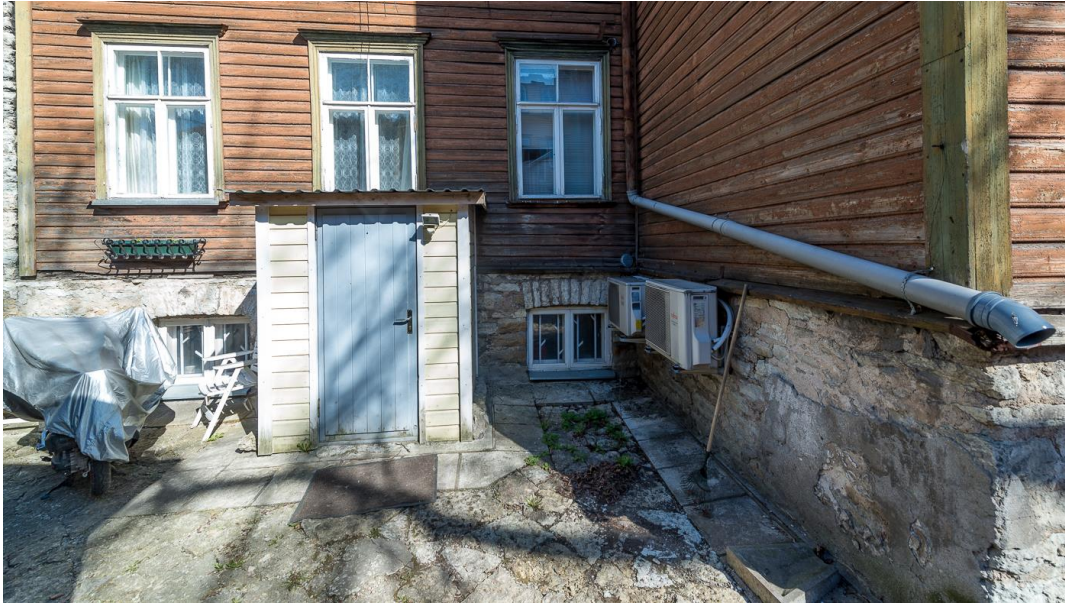
Illustratsioon 53. Tehnika 7, Tagumine keldrisse sissepääs ehitada ringi. Foto Margus Vilisoo 23. aprill 2018.a.

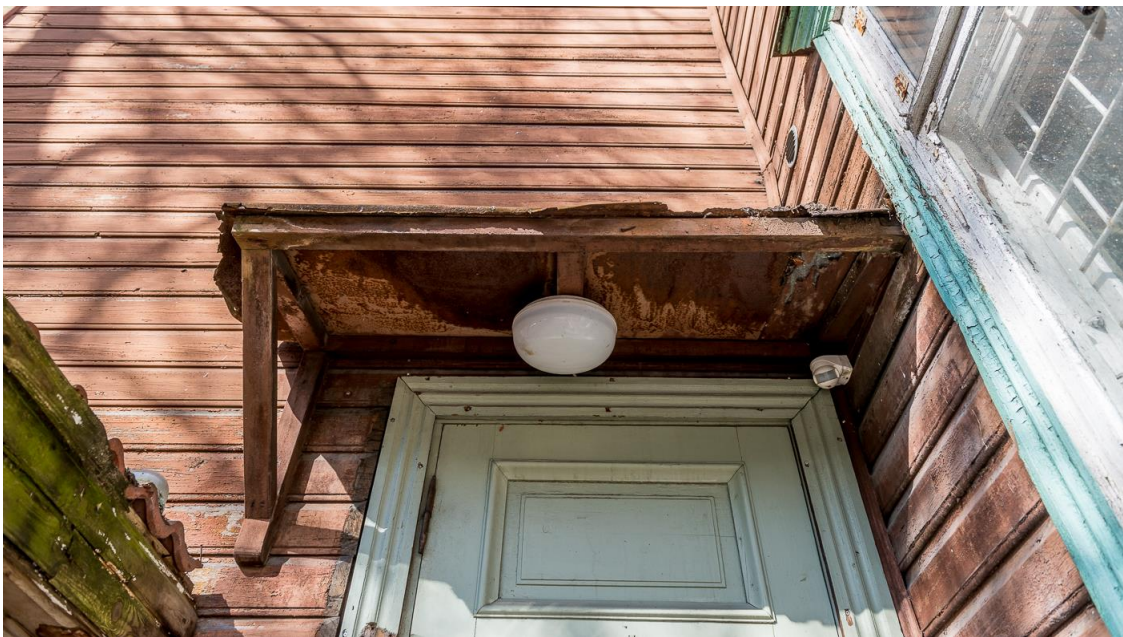
Illustratsioon 55. Hoovis oleva trepikoja sissepääsu kohal olev varikatus mis tuleb restaureerida. Foto Margus Vilisoo 23. aprill 2018.a.

5. Tagumise trepikoja ukse kohal olev varikatus restaureerida.
6. Parandada krohvitud paekivisokkel.
7. Keldri aknad on asendatud. Peafassaadi vasakul pool asuva nn ametiruumi aknad on ebasobiva suuruse, kuju, värvi ja jaotusega. Ühtlustada fassaadi paremal pool olevate keldriakendega.

restaureerida (ill 55) ning ehitada uus varikatus maja otsas oleva trepi kohale (ill 57) ja uus keldrissepäas hoovi poole (ill 58).

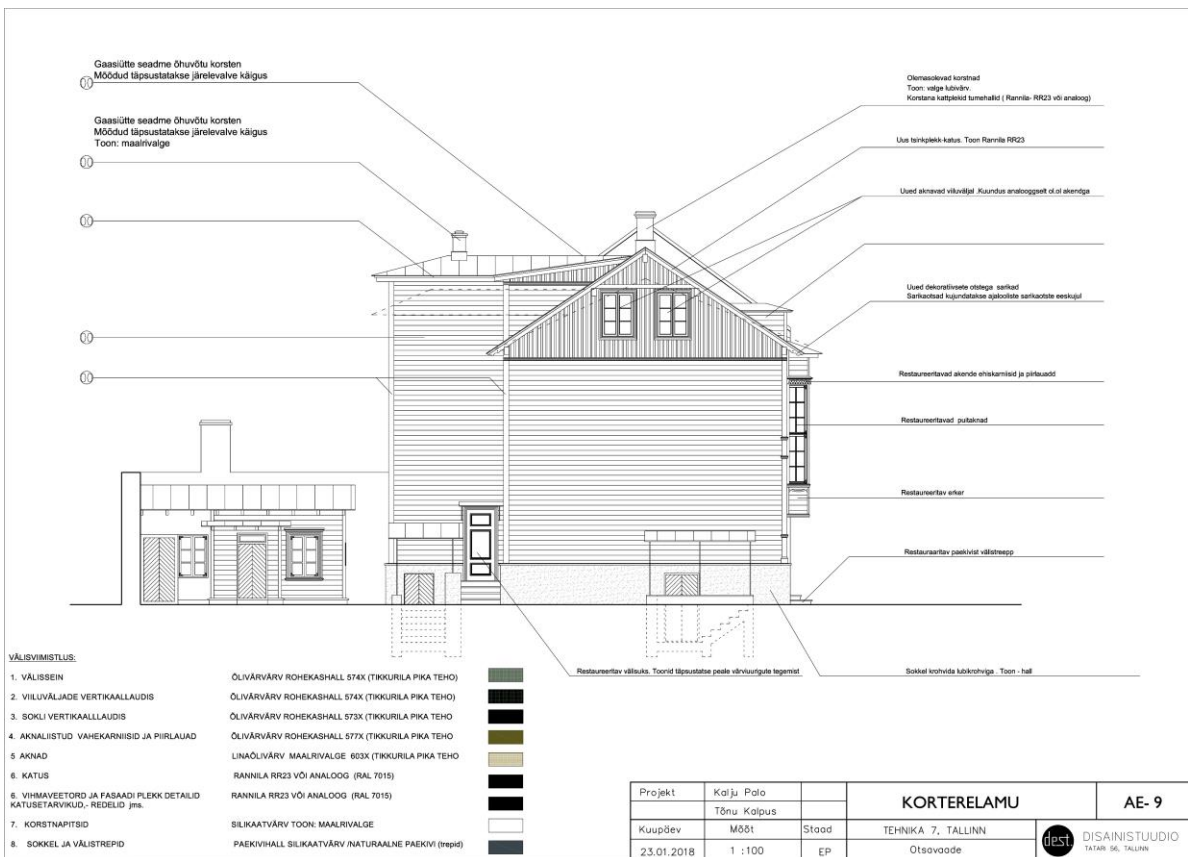
Illustratsioon 57. Väljavõte 23.01.2018.a. projektist kus näha uued varikatuste lahendused otsaseinas ning lahendus keldrisse pääsemiseks.

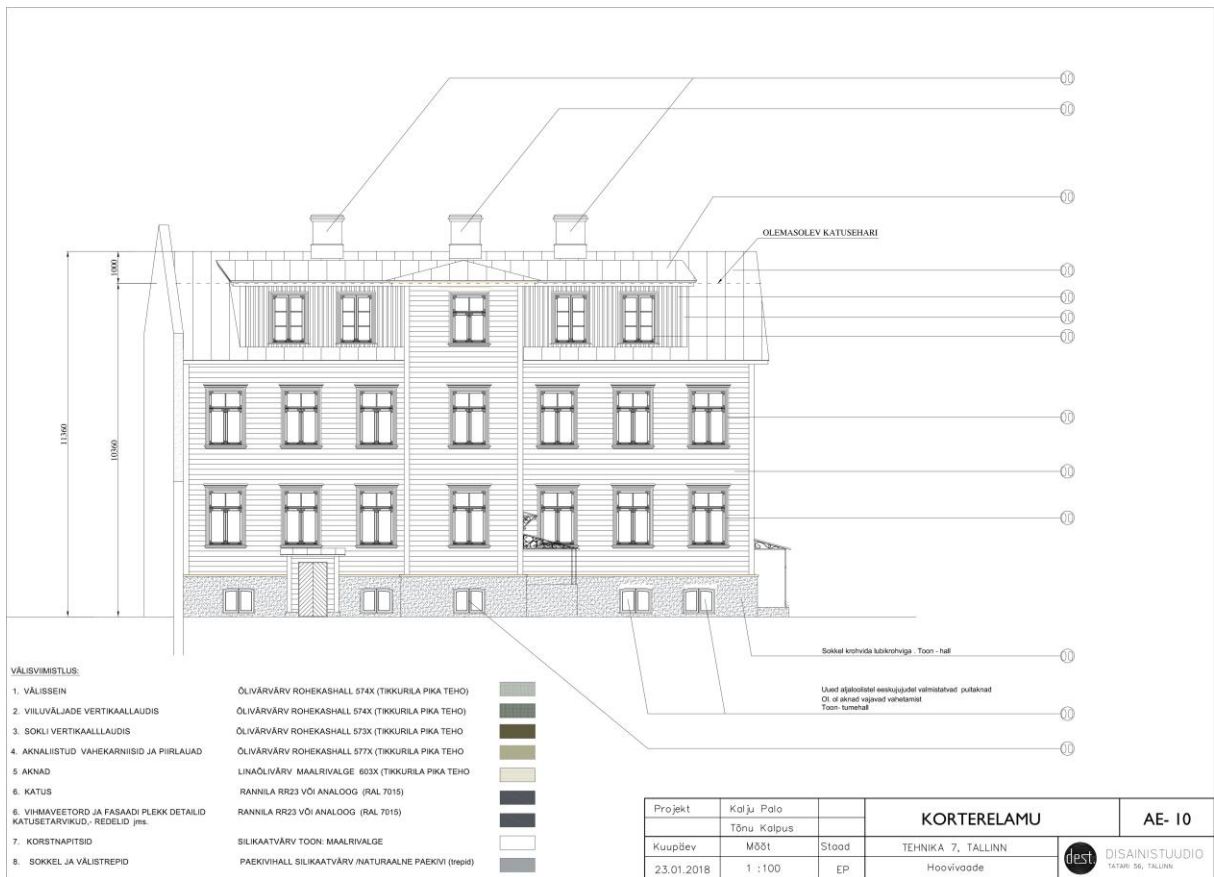
Illustratsioon 58. Väljavõte 23.01.2018.a. projektist kus näha uued varikatuste lahendused otsaseinas ning lahendus hoovipoolse keldrisse pääsu osas.

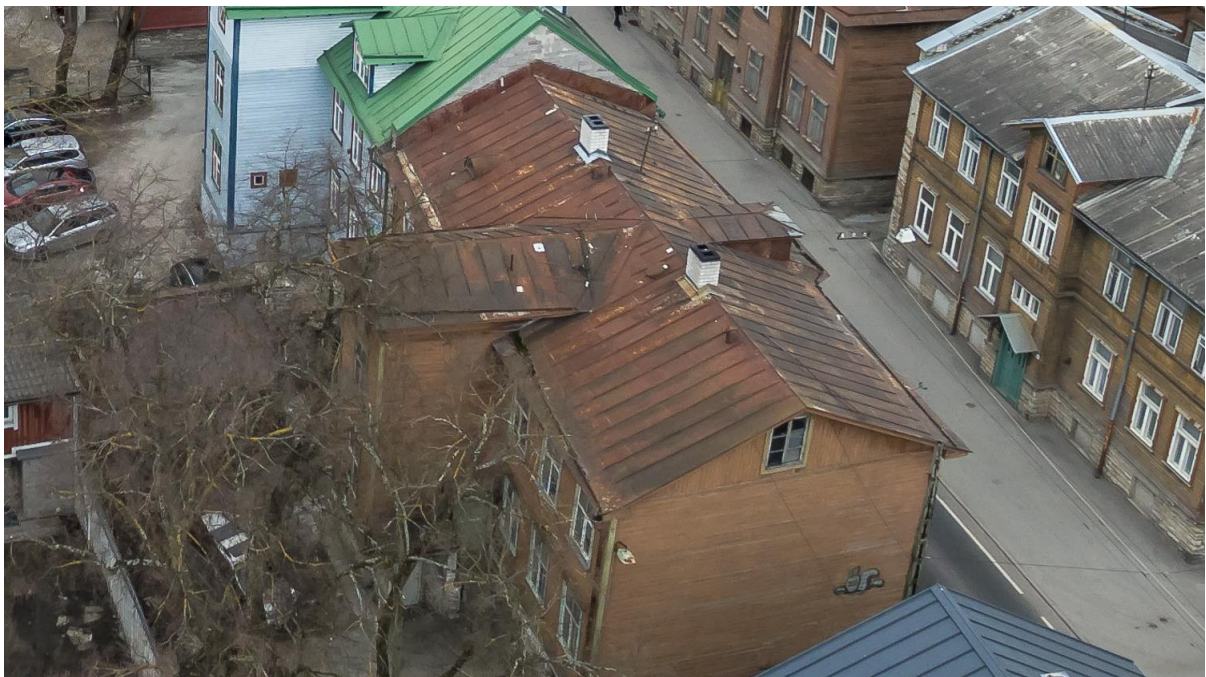
Illustratsioon 59. Olemasolev katuse olukord ning näha ka roheline maja katuse kõrgus milleni peaks “tõusma” Tehnika 7 maja katus peale katusekorruse väljaehitamist. Foto Margus Vilisoo 23. aprill 2018.a.

9. Peahoone pööningu väljaehitamine korteriteks on võimalik. Katuseharja võib tõsta naabermaja katuseharja kõrguseni. Uus katusekonstruktsioon peab järgima olemasoleva kuju. Lisavalguse saamiseks katusekorteritesse võib kaaluda lamekatuseakende kavandamist, mis peavad paiknema ühel kõrgusjoonel ühes reas ja asetsema ühekaupa ning kindlas rütmis fassaadikujundusega arvestades. Katuseakende arvu ning täpse paigutuse üle otsustatakse eskiisprojekti põhjal. Hoovi poole võib kaaluda uute katuseuukide rajamist. Nende arv ja kuju otsustatakse põhiprojekti alusel, mis tuleb kooskõlastada Tallinna Linnaplaneerimise ameti muinsuskaitse osakonnas.

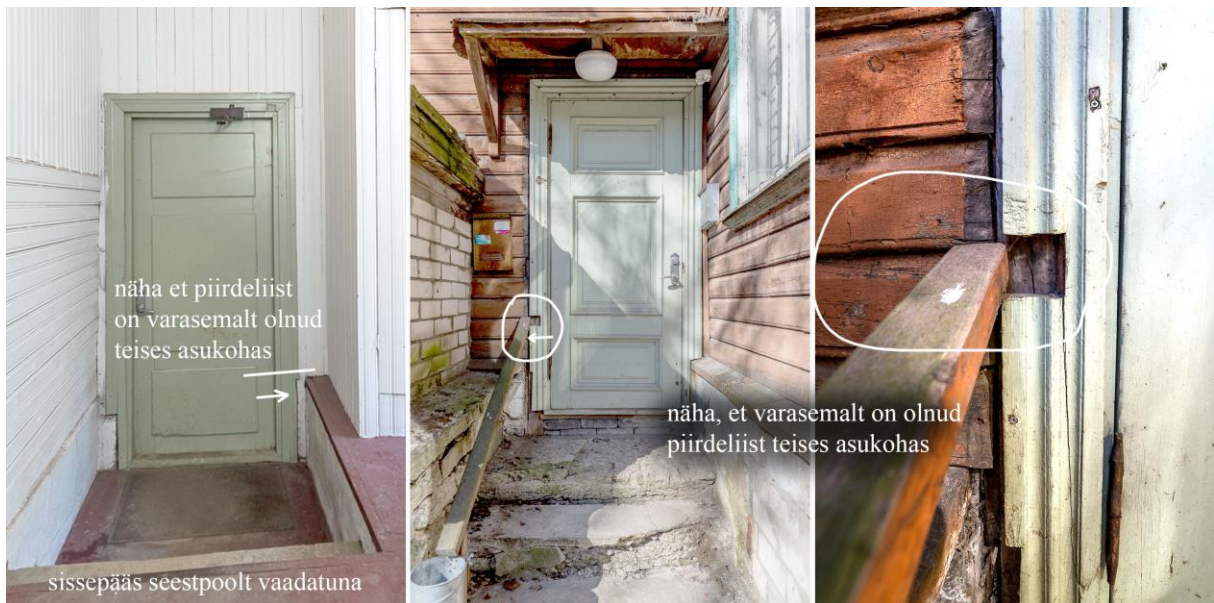
Illustratsioon 60. Ukse või piirdeliistude vale asukoht. Foto Margus Vilisoo 23. aprill 2018.a.

4. Siseuksed restaureerida ning ukсед mis ei ole ajaloolised tuleks teha koopiatena uued.
5. Kõik avatäited varustada sulustega mis oleksid ajalooliselt sobilikud, kõik olemasolevad tuleb säilitada ning ennem tööde algust kokku lugeda.
6. Välja selgitada põhjus miks on tagatrepikoja ust liigutatud ning peale seda liigutada uks algasendisse tagasi (ill 60).
7. Keldrissepääsu ukсед teha uued ning ajalooliste ustele sarnaselt.
